ALCALDÍA MAYOR DE BOGOTÁ D.C. <small>ALCALDÍA</small> <small>SECRETARÍA DE PLANEACIÓN Y DESARROLLO URBANO</small>	<b>CONCEPTO TÉCNICO DE          AMENAZA RUINA</b>	Código:	GPR-FT-06
		Versión:	04
		Fecha de actualización:	20/10/2010

1.1 CONCEPTO DE AMENAZA RUINA N° CAR:	2547
1.2 ÁREA:	Análisis de Riesgos y Efectos Cambio Climático
1.3 COORDINACIÓN:	Estudios y Conceptos Técnicos
1.4 REFERENCIA CRUZADA RADICADO FOPAE:	2014ER21676
1.5 RESPUESTA OFICIAL No.	RO-76147

2.1 SOLICITANTE:	ALCALDÍA LOCAL DE SANTA FE
2.2 LOCALIDAD:	(3) SANTA FE
2.3 UPZ:	(91) SAGRADO CORAZON
2.4 BARRIO O SECTOR CATASTRAL:	SAN MARTÍN
2.5 DIRECCIÓN:	CALLE 31 A No. 6 – 10/DIAGONAL 31 A No. 6 - 10
2.6 CHIP:	AAA0088ACPP
2.7 FECHA DE VISITA:	ENERO 20 DE 2015
2.8 POBLACIÓN BENEFICIADA:	1 Persona – 1 Familia
2.9 ÁREA (m2):	60 m <sup>2</sup> (Aproximadamente)

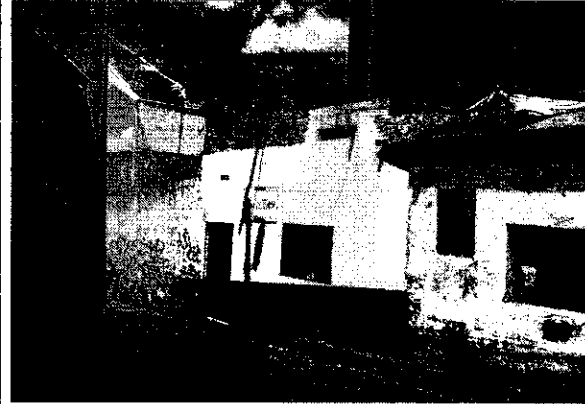
El muro de fachada se encuentra en buenas condiciones, no se aprecian fisuras ni agrietamientos, no se observan daños en los acabados, los elementos de carpintería metálica de puerta y ventanas se encuentran en buen estado, como se puede ver en las fotografías 1 a 3.

Foto 1. Vista general de la fachada de la edificación.

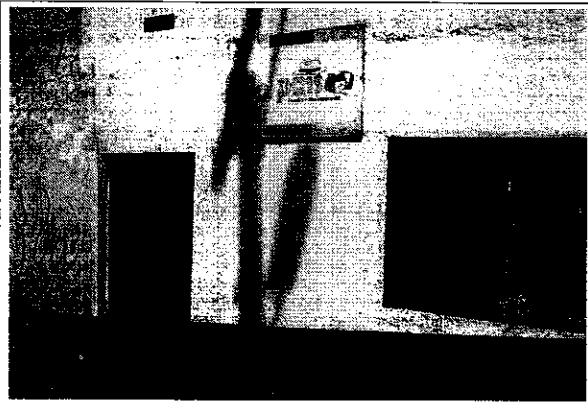
Foto 2. Elementos de fachada en buen estado.

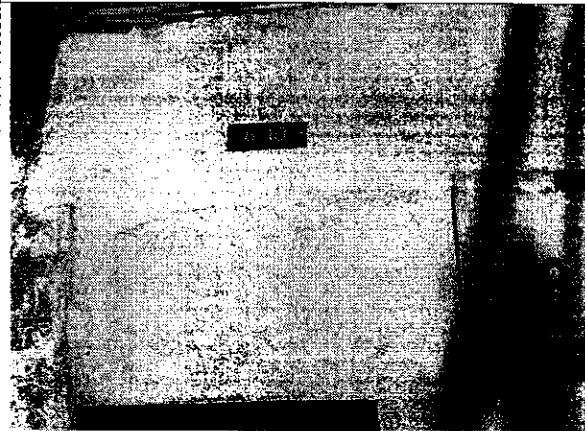
Foto 3. Muro de fachada en buenas condiciones.

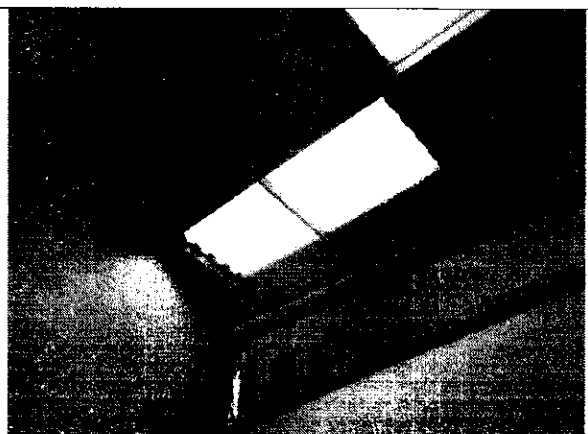
La cubierta se encuentra en buen estado, no se evidencian daños ni en las tejas de fibrocemento ni en los elementos metálicos que las conforman, como se puede ver en la fotografía 6.

Foto 6. Cubierta de la edificación.
