CONCEPTO TÉCNICO DE AMENAZA RUINA	Código:	GPR-FT-06
		Versión:	04
		Fecha de actualización:	20/10/2010

1.1 CONCEPTO DE AMENAZA RUINA N° CAR:	2555
1.2 ÁREA:	Análisis de Riesgos y Efectos Cambio Climático
1.3 COORDINACIÓN:	Estudios y Conceptos Técnicos
1.4 REFERENCIA CRUZADA RADICADO FOPAE:	2015ER1172
1.5 RESPUESTA OFICIAL No.	RO-76573

2.1 SOLICITANTE:	ALCALDÍA LOCAL DE SAN CRISTOBAL
2.2 LOCALIDAD:	(4) SAN CRISTOBAL
2.3 UPZ:	(33) SOSIEGO
2.4 BARRIO O SECTOR CATASTRAL:	CAMINO VIEJO SAN CRISTOBAL
2.5 DIRECCIÓN:	CARRERA 4 No. 7 - 81 SUR (MURO DE CERRAMIENTO)
2.6 CHIP:	AAA0000HJYX
2.7 FECHA DE VISITA:	FEBRERO 18 DE 2015
2.8 POBLACIÓN BENEFICIADA:	1 Persona - 1 Familia
2.9 ÁREA (m2):	40 m ² (Aproximadamente)

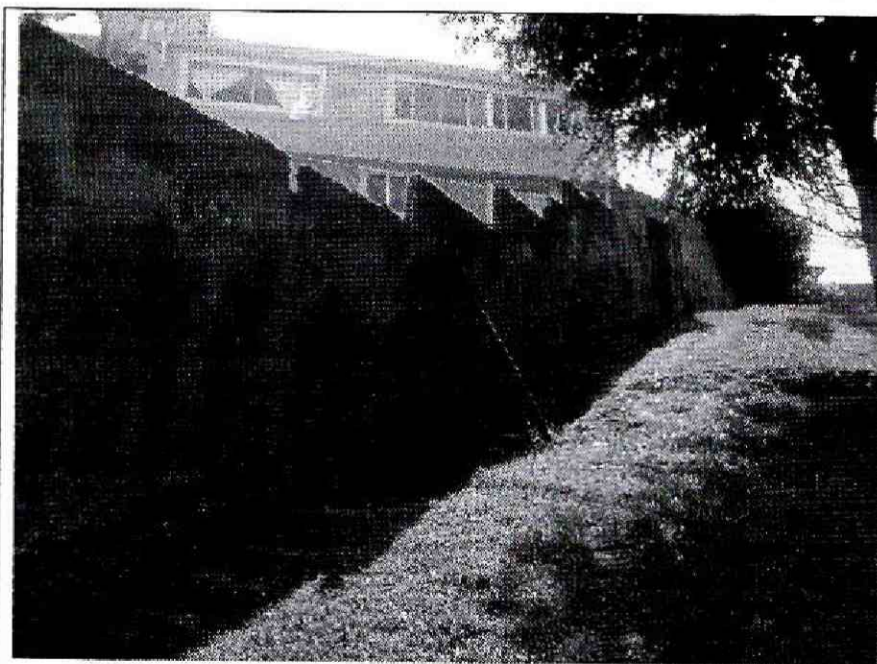
horizontales, no fue posible identificar el tipo de cimentación que soporta el muro de cerramiento. El acabado del muro es en pañete rustico sin pintura. En la fotografía 1 se puede apreciar el aspecto general del muro de cerramiento del predio. La longitud aproximada del muro es de veinte metros y su altura de dos metros.

Foto 1. Vista general del muro de cerramiento.

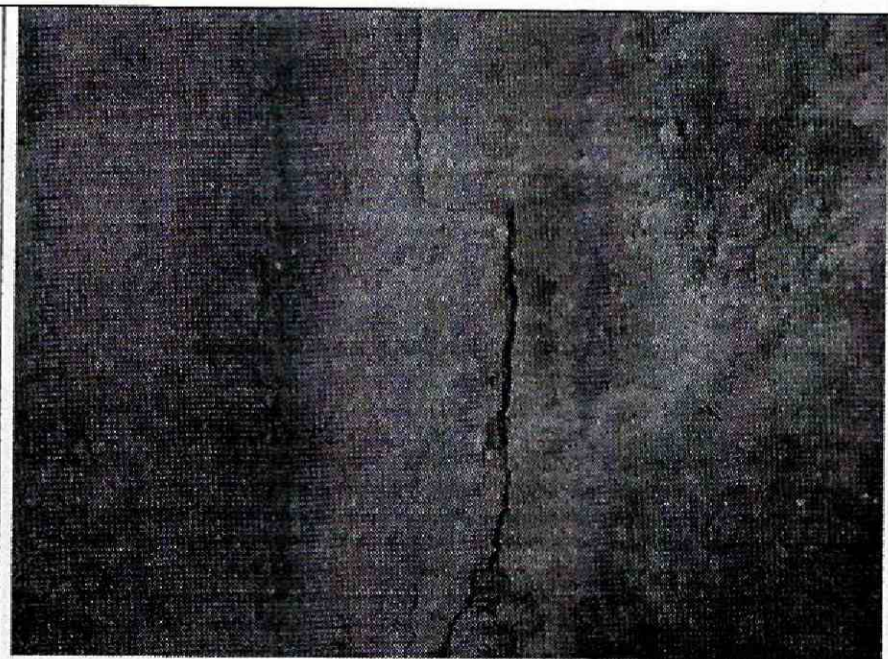
En general el muro de cerramiento del costado occidental del predio presenta afectaciones estructurales, en el extremo norte se observan agrietamientos y fisuras, se presentan grietas verticales que van desde la base hasta la parte superior del muro, se detectan desprendimientos parciales de las unidades de mampostería de la parte superior del muro de cerramiento, en las fotos 2 a 4 se puede ver el estado del costado norte del muro.

Foto 2. Agrietamientos en el extremo norte del muro.

- Proveer las medidas necesarias de aislamiento y seguridad en el área de influencia del muro de cerramiento del costado occidental
- Demoler la zona central del muro de cerramiento que presenta pérdida de verticalidad y se encuentra malas condiciones
- Reparar los extremos norte y sur del muro de cerramiento que presentan agrietamientos
- Retirar las unidades de mampostería de la parte superior del muro que presentan posibilidad de desprendimiento

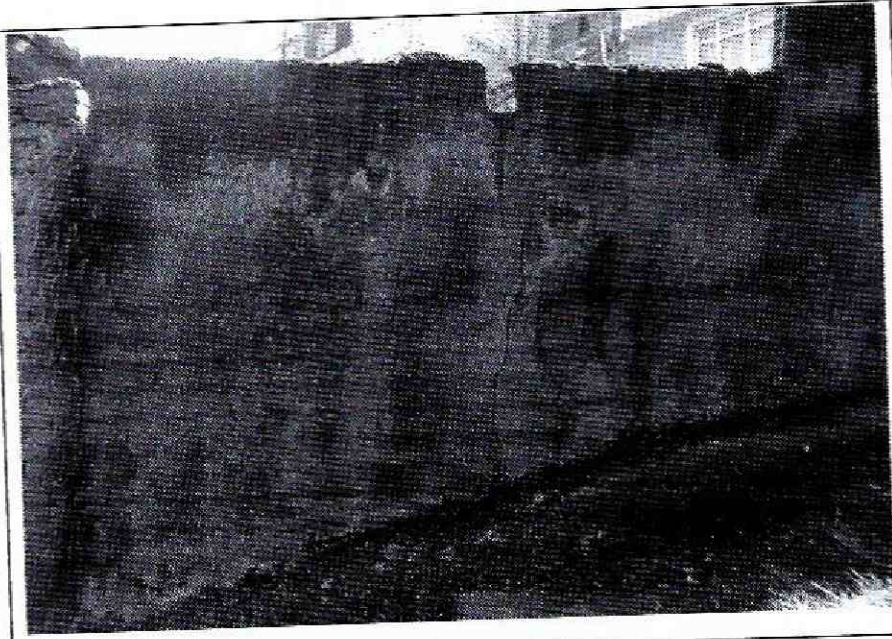
Foto 3. Grieta vertical en el extremo norte del muro.

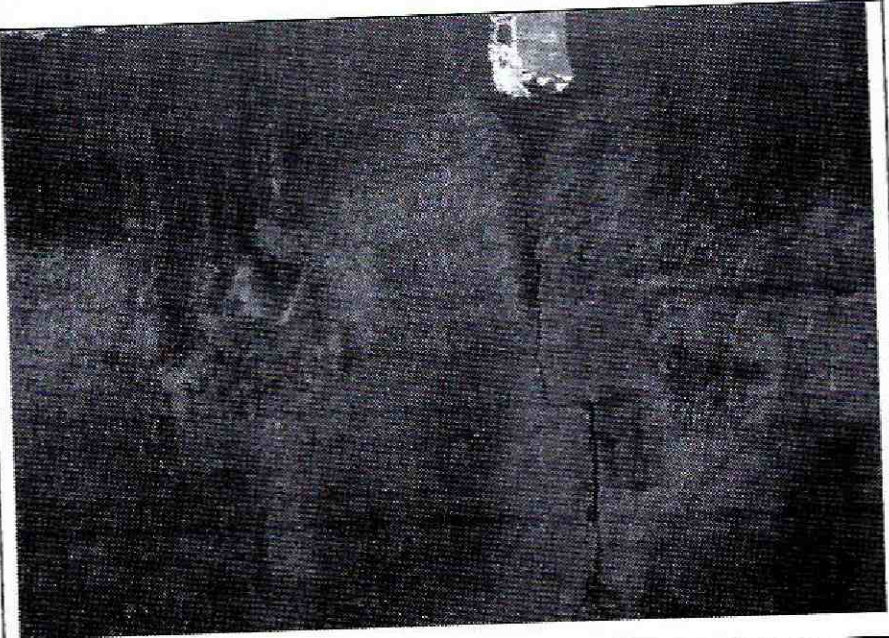
Foto 4. Grietas y desprendimiento de unidades de la parte superior del muro, extremo norte.

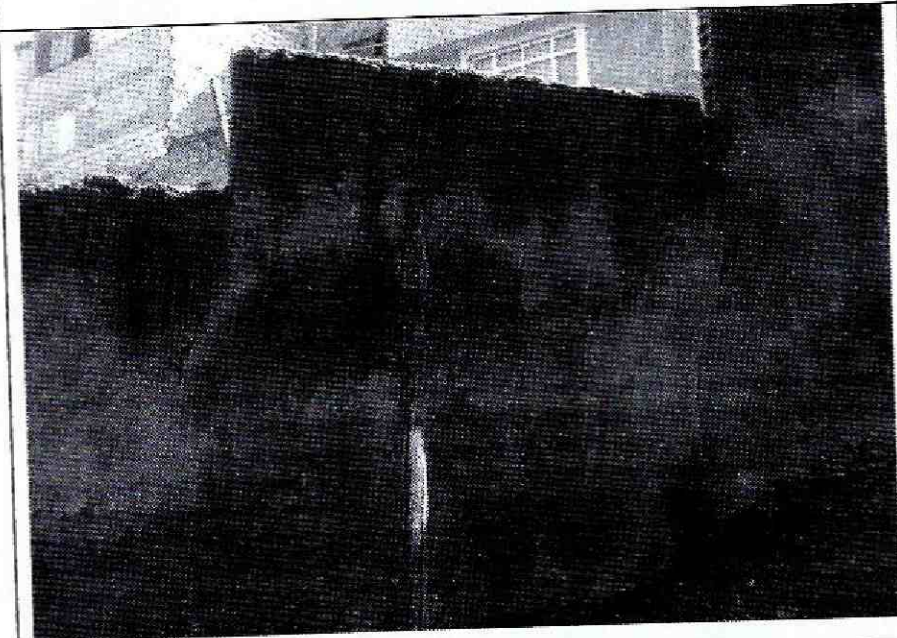
El sector central del muro se encuentra en malas condiciones estructurales, se presenta un desprendimiento general de este sector con respecto a la totalidad del muro, se encuentra apuntalado provisionalmente con un elemento rollizo de madera, presenta una pérdida de verticalidad mayor a veinte centímetros, en las fotografías 5 y 6 se puede observar la afectación que se presenta en la zona central del muro de cerramiento.

Foto 5. Apuntalamiento provisional en la zona central del muro de cerramiento.

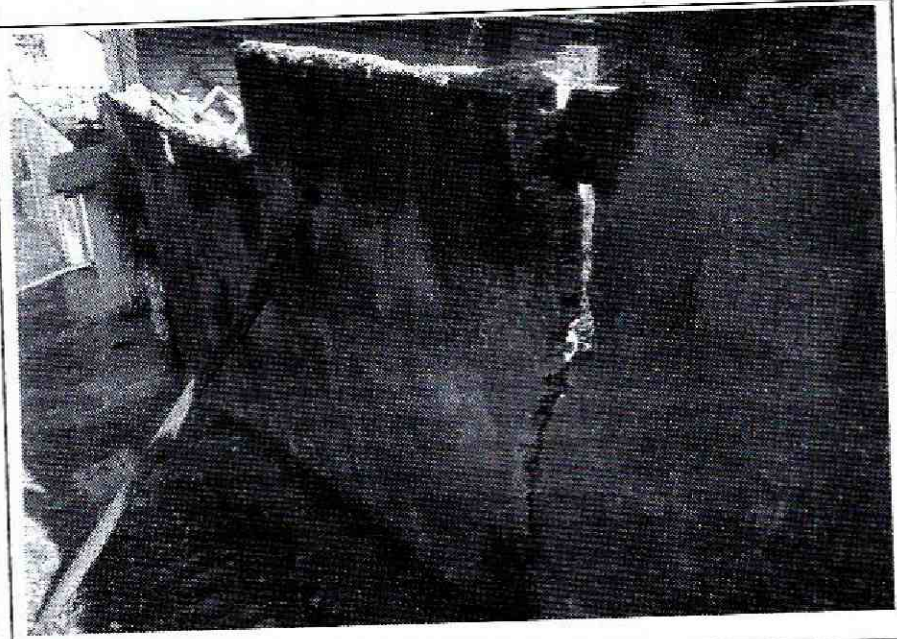
Foto 6. Fractura y pérdida de verticalidad en la parte central del muro.

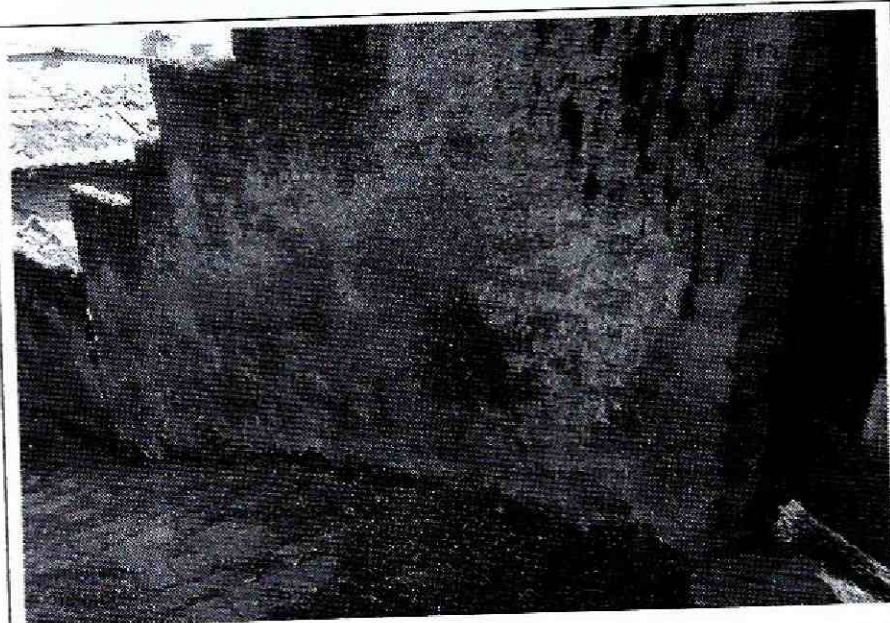
El extremo sur del muro presenta daños en los acabados, se detectan desprendimientos parciales de pañete de acabado, como se ve en la foto 7; en la zona cercana la puerta de acceso se presenta una grieta vertical que abarca el muro en toda su altura, en la foto 8 se puede ver la afectación que se presenta en este extremo del muro.

Foto 7. Deterioro en los acabados del extremo sur del muro.

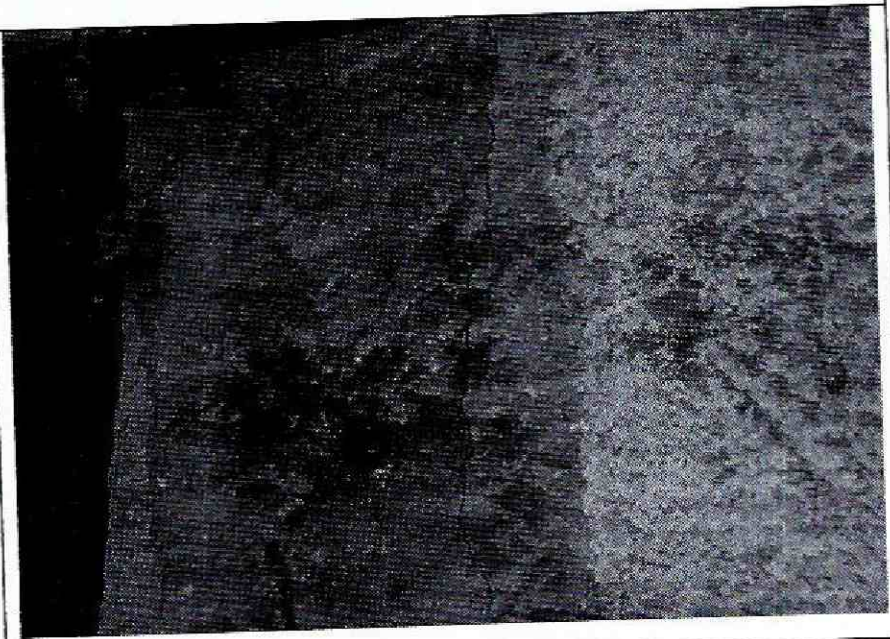
Foto 8. Agrietamientos en el extremo sur del muro de cerramiento.
