CONCEPTO TÉCNICO DE AMENAZA RUINA	Código:	GPR-FT-06
		Versión:	04
		Fecha de actualización:	20/10/2010

1.1 CONCEPTO DE AMENAZA RUINA N° CAR:	2561
1.2 ÁREA:	Análisis de Riesgos y Efectos Cambio Climático
1.3 COORDINACIÓN:	Estudios y Conceptos Técnicos
1.4 REFERENCIA CRUZADA RADICADO FOPAE:	2015ER1115
1.5 RESPUESTA OFICIAL No.	RO-76927

2.1 SOLICITANTE:	INSPECCION 14 A DISTRITAL DE POLICIA
2.2 LOCALIDAD:	(14) LOS MÁRTIRES
2.3 UPZ:	(102) LA SABANA
2.4 BARRIO O SECTOR CATASTRAL:	SAN VICTORINO
2.5 DIRECCIÓN:	CARRERA 16 No. 14 – 36 /44
2.6 CHIP:	AAA0072WMJZ
2.7 FECHA DE VISITA:	FEBRERO 19 DE 2015
2.8 POBLACIÓN BENEFICIADA:	10 Personas – 5 Familias
2.9 ÁREA (m2):	300 m ² (Aproximadamente)

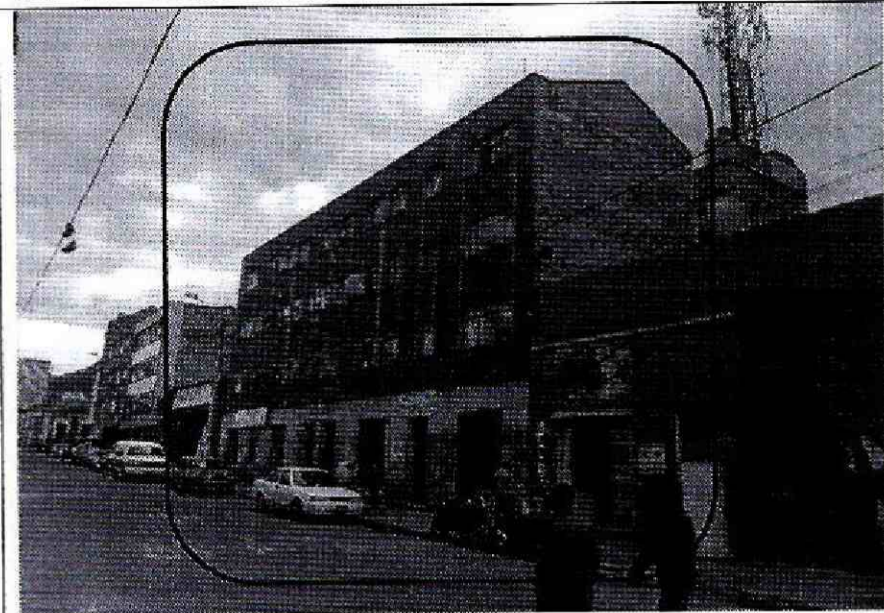
La fachada de la edificación se encuentra en buenas condiciones, no se aprecian agrietamientos ni fisuras, no se observan daños en las unidades de mampostería que la conforman, los elementos de la carpintería metálica de puertas y ventanas no presentan deterioro, en las fotos 1 a 3 se puede ver el estado de la fachada de la edificación; los muros de culata laterales están en buenas condiciones, no se identifican daños ni afectaciones en las unidades de mampostería, no se observan elementos sueltos, como se puede apreciar en la fotografía 4.

Foto 1. Vista general de la edificación.

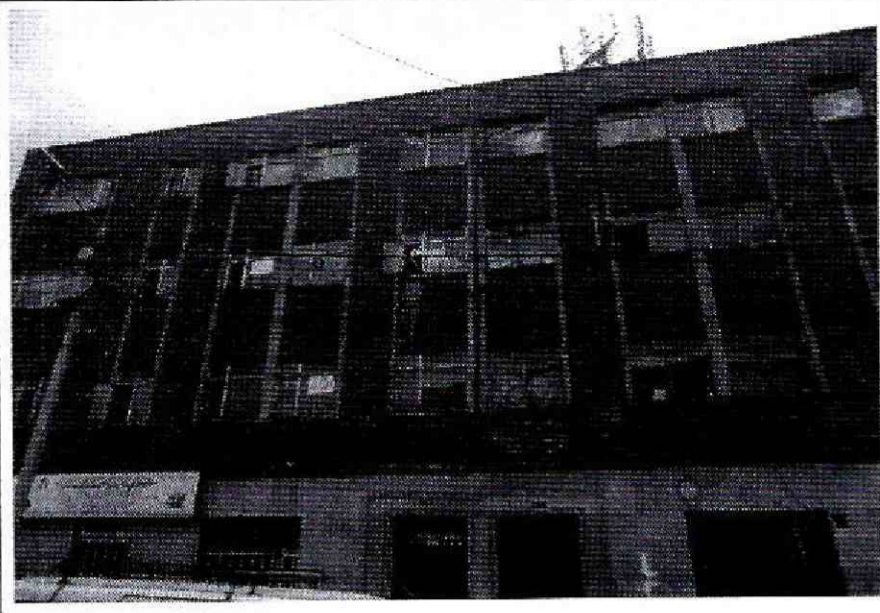
Foto 2. Elementos de fachada en buen estado.

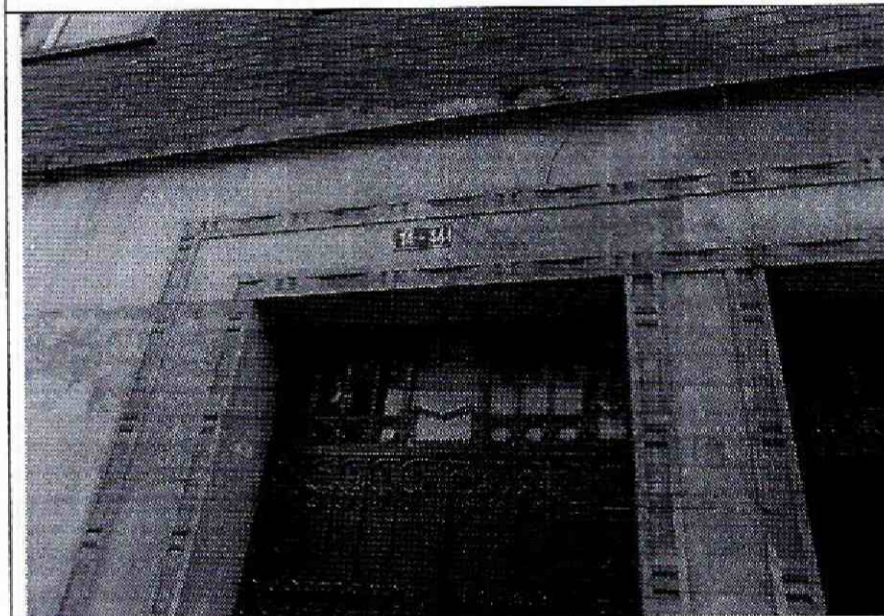
Foto 3. Fachada en buenas condiciones.

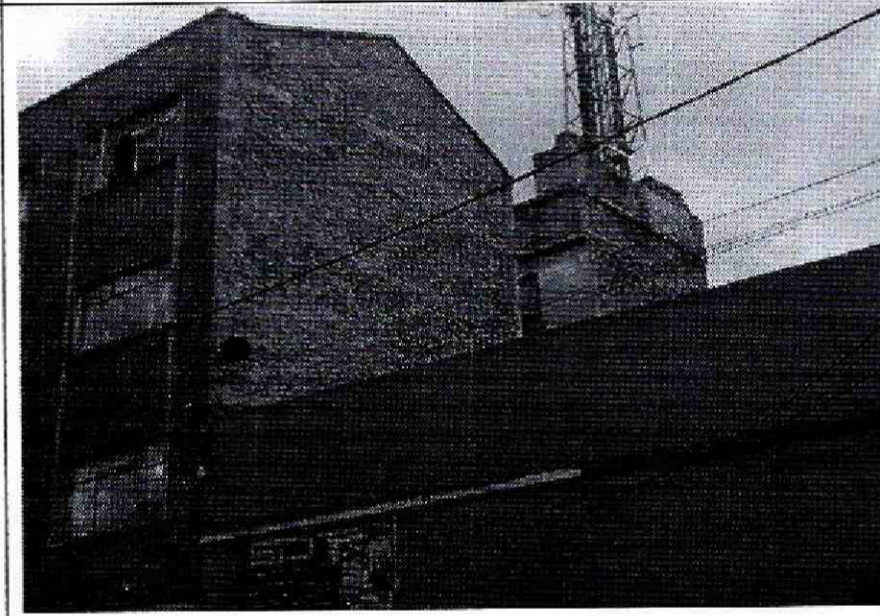
Foto 4. Muro culata en buenas condiciones.

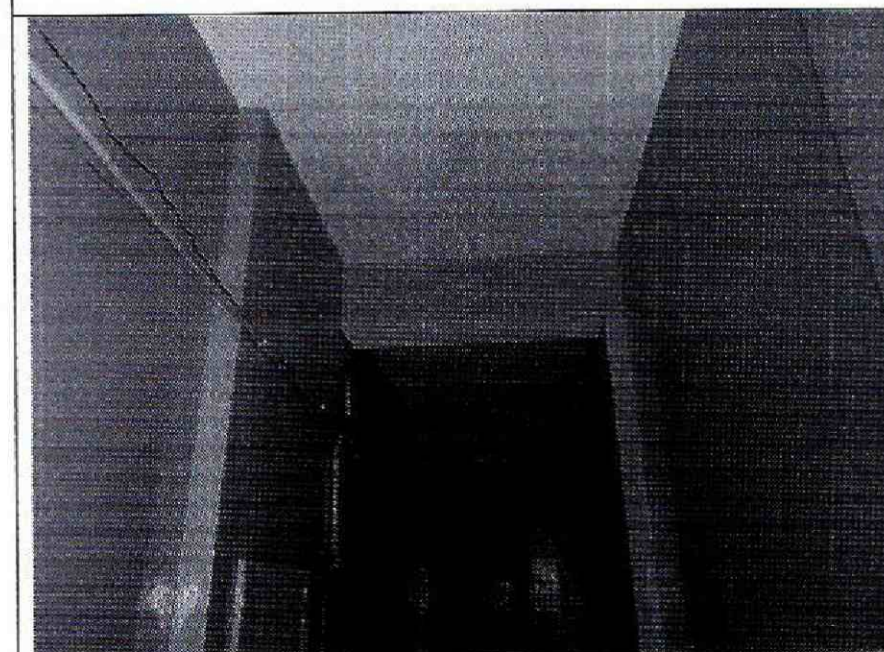
En general los muros internos de la edificación se encuentran en buen estado, no se evidencian problemas estructurales, no se aprecian daños que afecten la estabilidad de la edificación, en las fotografías 5 y 6 se puede ver el estado de los muros del primer piso, no se observan grietas ni fisuras, en las fotos 7 a 10 se aprecian las condiciones generales de los muros de los pisos superiores, los acabados se encuentran en buen estado, no se observan daños ni afectaciones.

Foto 5. Aspecto de los muros internos del primer piso.

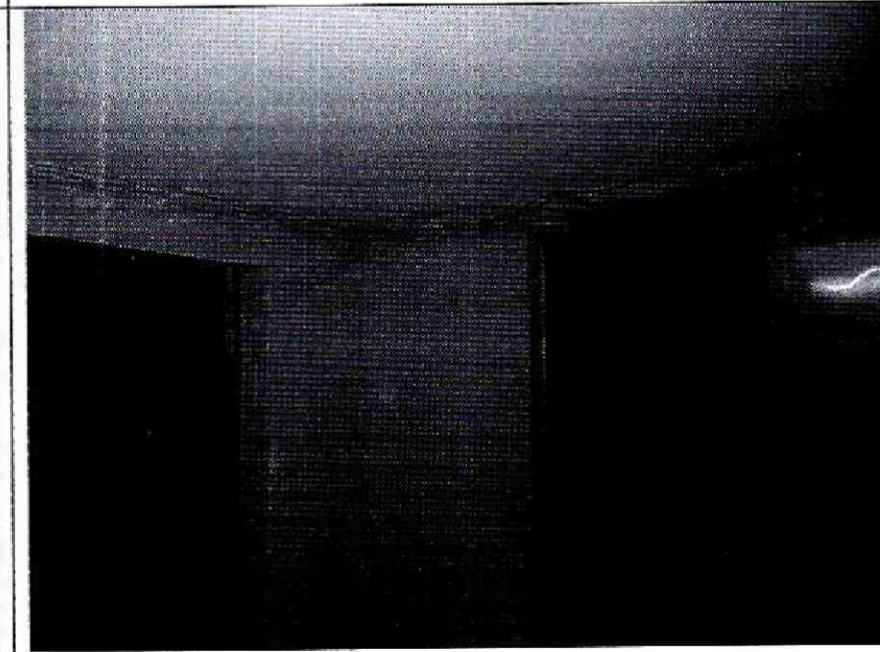
Foto 6. Muros internos del primer nivel en buenas condiciones.

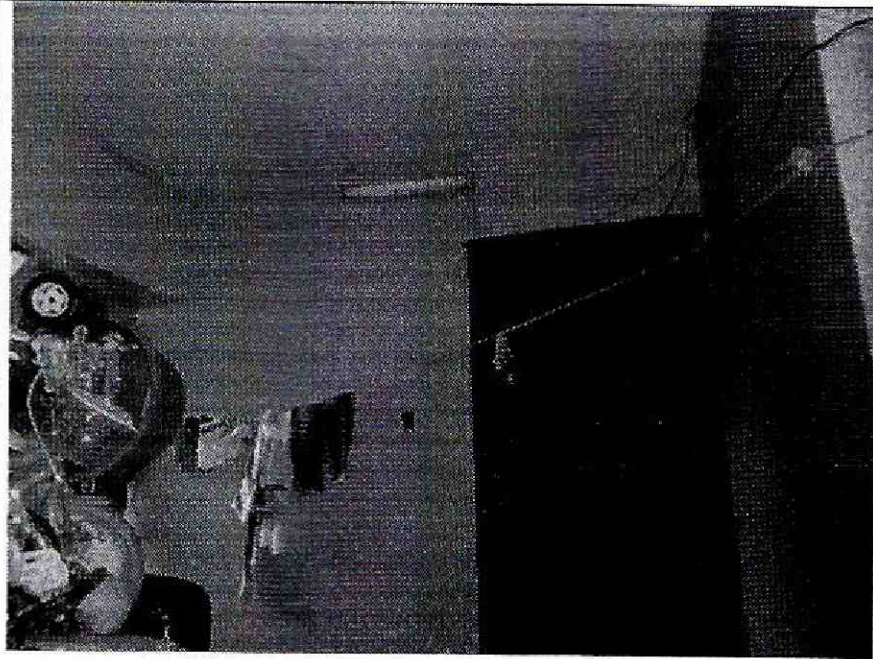
Foto 7. Muros del segundo piso.

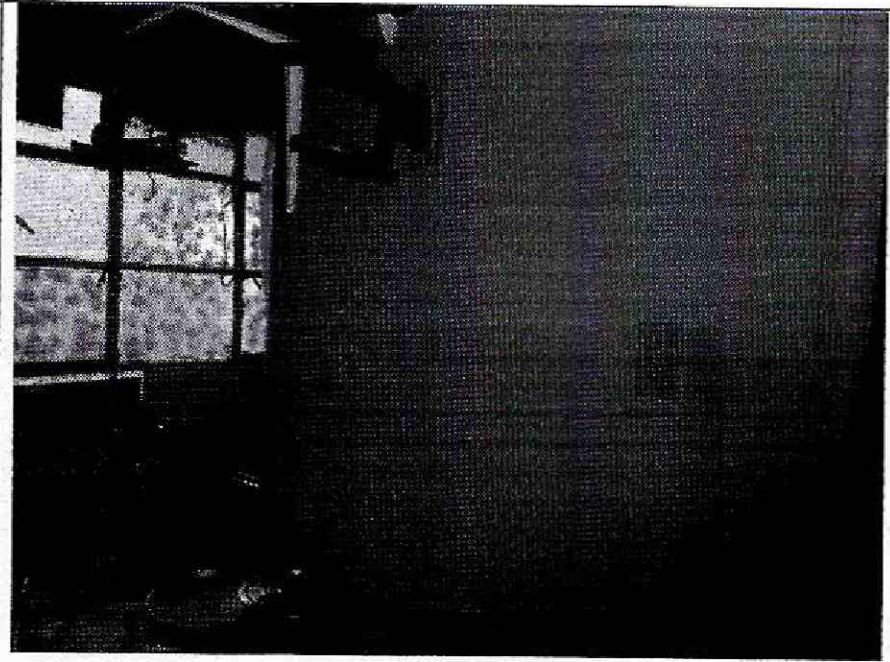
Foto 8. Muros del tercer piso en buen estado.

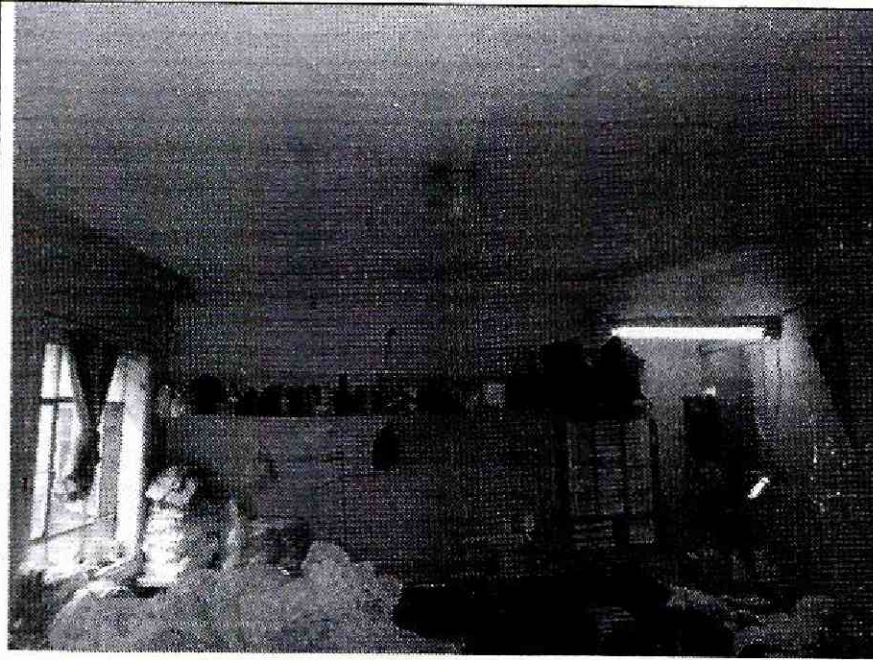
Foto 9. Muros del cuarto piso en buen estado.

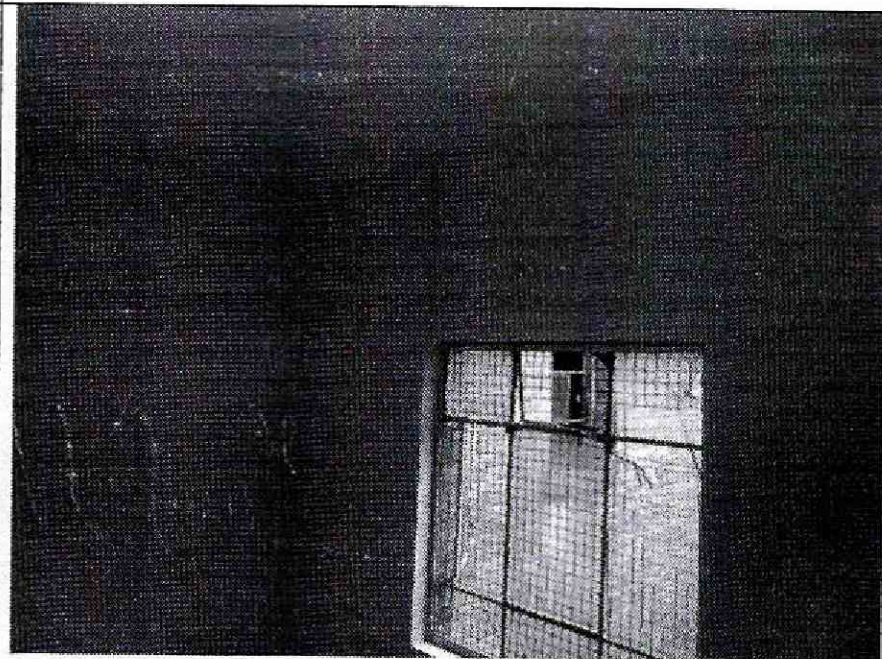
Foto 10. Muros del punto fijo en buenas condiciones.

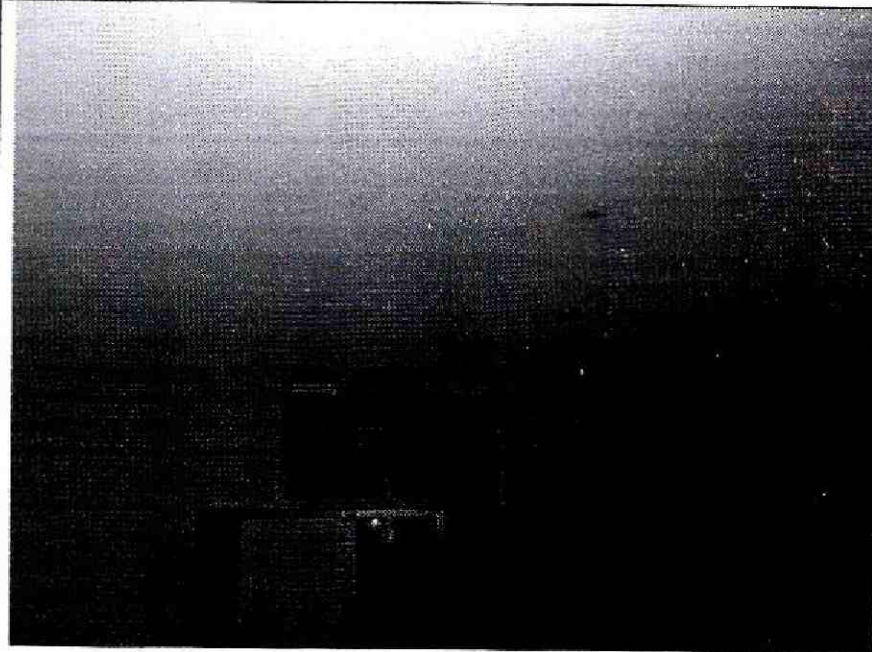
Las placas de entrepiso se encuentran en buenas condiciones, no se observan deflexiones ni daños en los acabados, en la foto 11 se puede observar el estado de una de las placas de entrepiso, en la foto 12 se aprecia el aspecto general del acabado de madera de los pisos de la edificación.

Foto 11. Placas de entepiso en buenas condiciones.

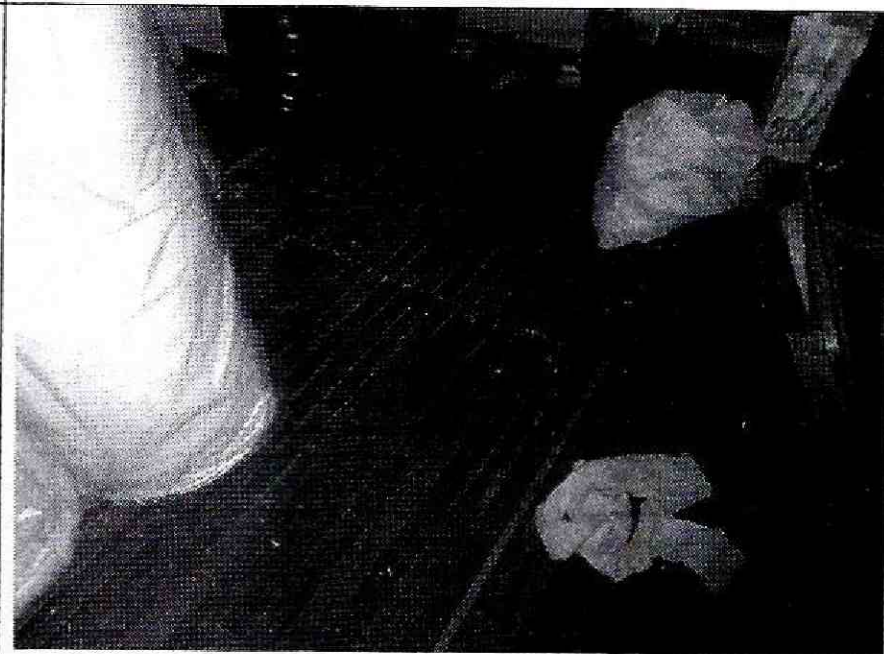
Foto 12. Acabados de piso en buen estado.
