CONCEPTO TÉCNICO DE AMENAZA RUINA	Código:	GPR-FT-06
		Versión:	04
		Fecha de actualización:	20/10/2010

1.1 CONCEPTO DE AMENAZA RUINA N° CAR:	2565
1.2 ÁREA:	Análisis de Riesgos y Efectos Cambio Climático
1.3 COORDINACIÓN:	Estudios y Conceptos Técnicos
1.4 REFERENCIA CRUZADA RADICADO FOPAE:	2015ER842
1.5 RESPUESTA OFICIAL No.	RO-77059

2.1 SOLICITANTE:	INSPECCION 3 D DISTRITAL DE POLICIA
2.2 LOCALIDAD:	(3) SANTA FE
2.3 UPZ:	(92) LA MACARENA
2.4 BARRIO O SECTOR CATASTRAL:	LA PERSEVERANCIA
2.5 DIRECCIÓN:	CALLE 31 No. 3 – 80 (Dirección Antigua) CALLE 31 No. 3 A – 10 (Dirección Nueva)
2.6 CHIP:	AAA0087HMHY
2.7 FECHA DE VISITA:	MARZO 06 DE 2015
2.8 POBLACIÓN BENEFICIADA:	1 Persona – 1 Familia
2.9 ÁREA (m2):	100 m ² (Aproximadamente)

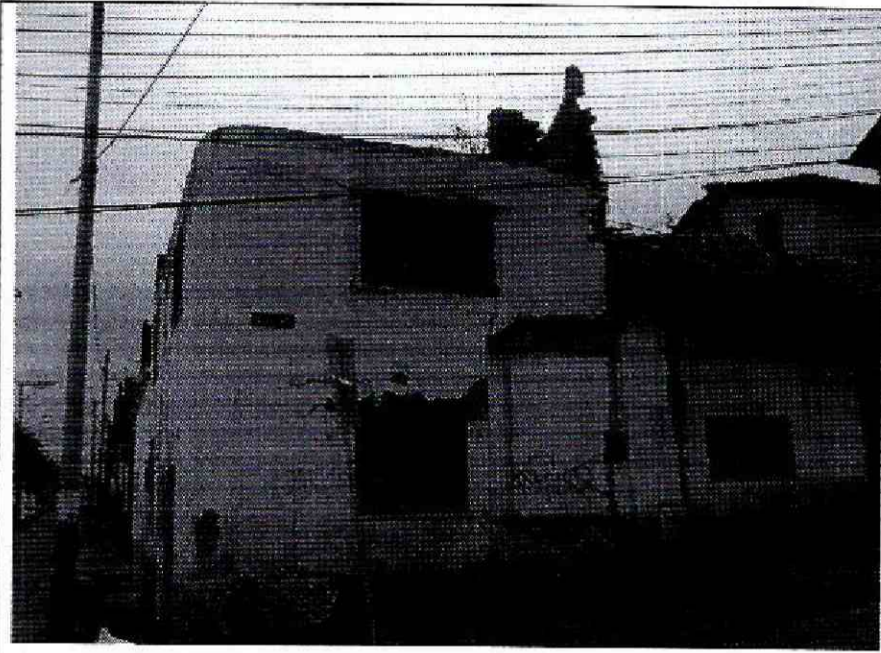
Los muros de fachada se encuentran en malas condiciones, se presentan agrietamientos y fisuras en la mayor parte del área de fachada, se evidencian desprendimientos tanto de pañete de acabado como de los adobes de los muros, se observan grietas y fracturas de muros con aberturas mayores a dos centímetros, en las fotografías 1 a 4 del registro fotográfico se pueden apreciar las condiciones de la fachada de la edificación.

Foto 1. Vista general de la edificación.

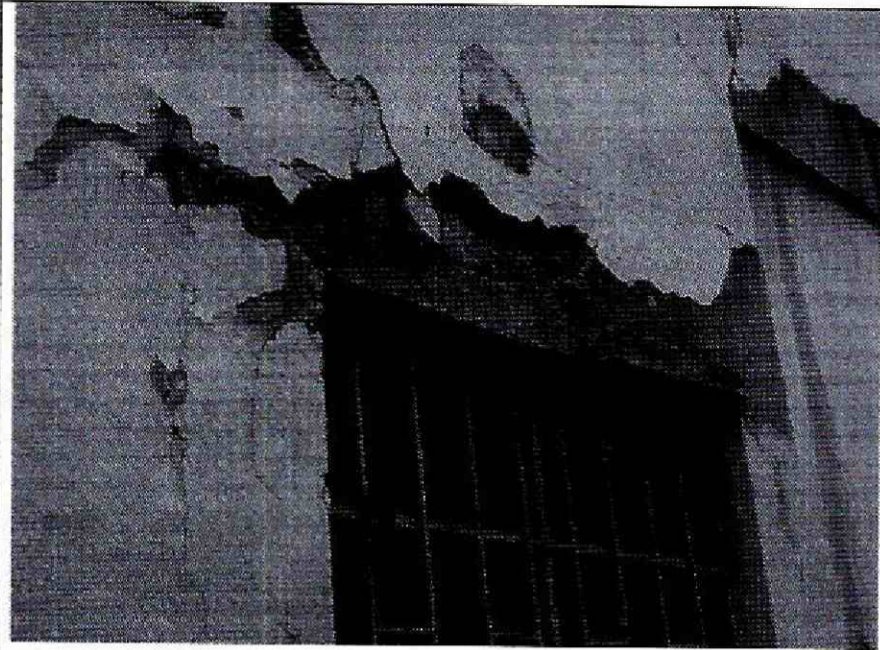
Foto 2. Muros de fachada en mal estado.

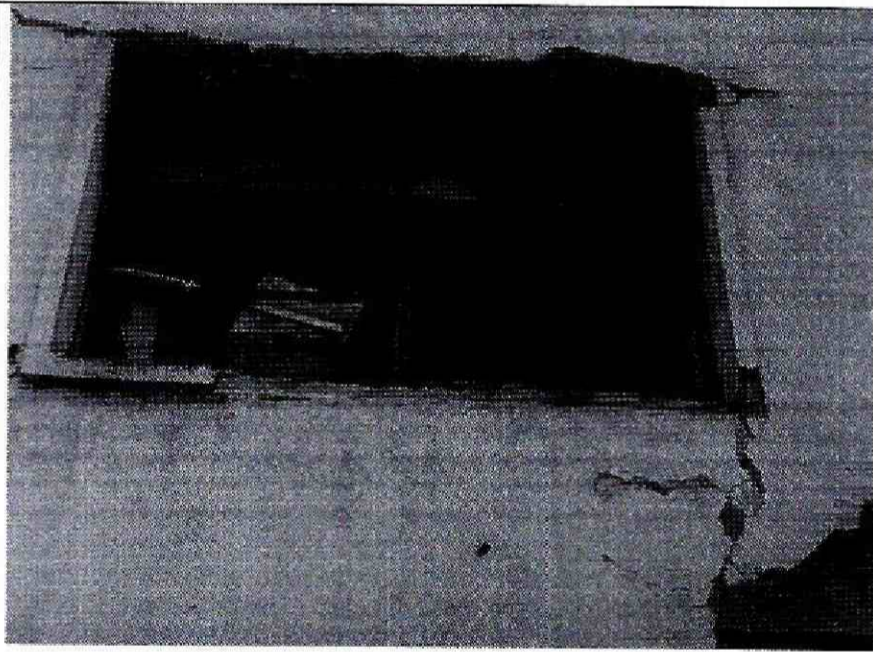
Foto 3. Grietas y desprendimientos de materiales en los muros de fachada.

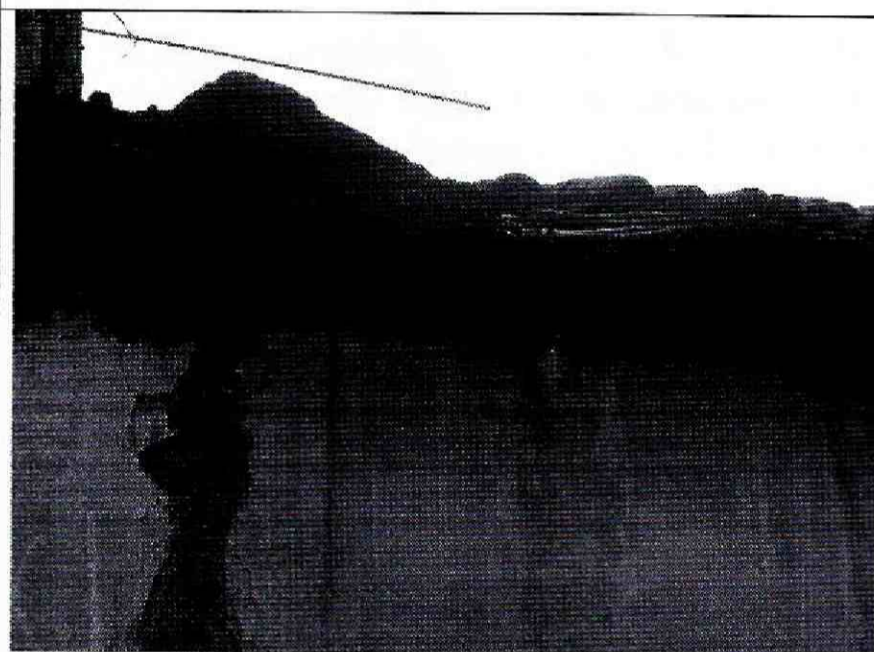
Foto 4. Agrietamiento en muro de fachada.

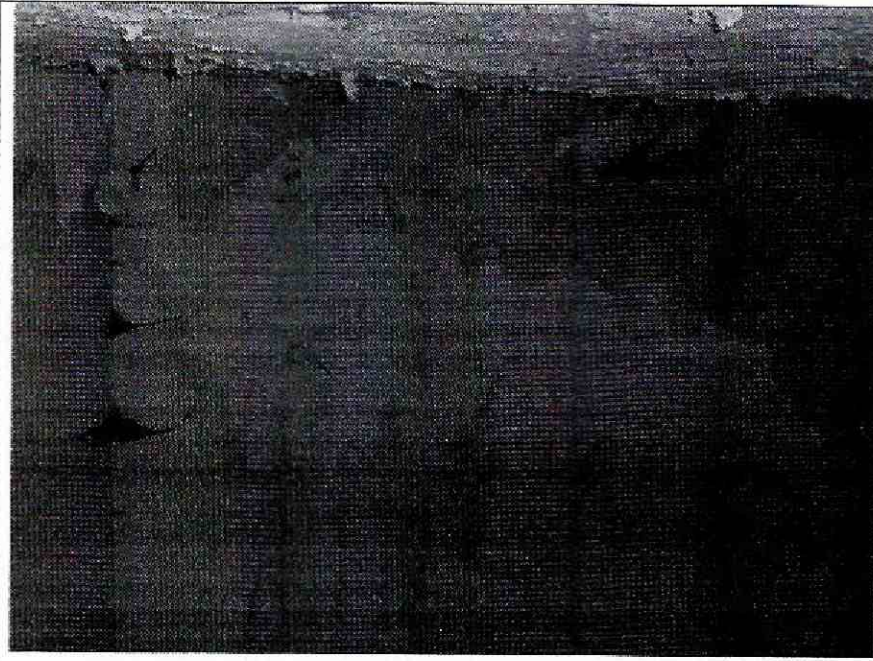
En general los muros internos de la edificación están en mal estado, se presentan grietas y fisuras en la mayoría, se detecta humedad excesiva en los muros del costado oriental, hay grietas verticales y diagonales, en las fotos 5 y 6 se puede ver el estado de los muros del costado occidental; en el costado oriental se ha presentado el colapso parcial de algunos muros internos, la mayoría de muros de este costado presentan un estado avanzado de deterioro, como se puede apreciar en las fotografías 7 y 8.

Foto 5. Muros internos en mal estado.

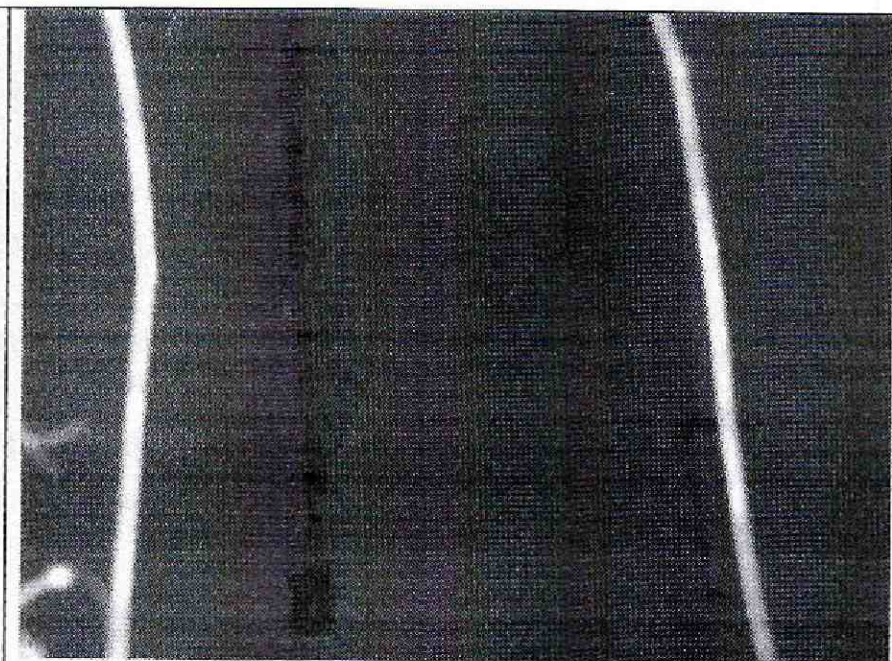
Foto 6. Grietas en muros internos del costado occidental.

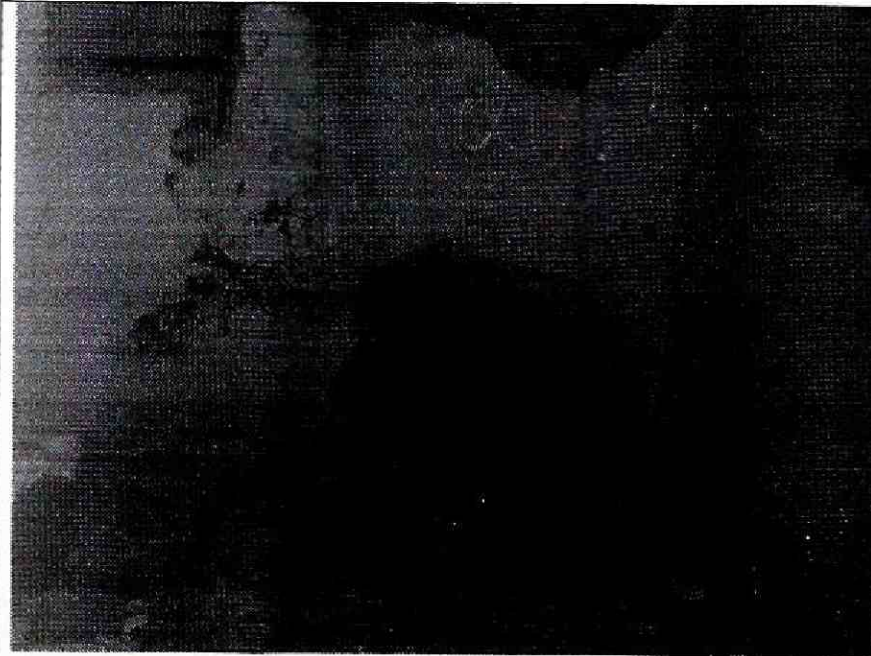
Foto 7. Colapso de muros internos, costado oriental.

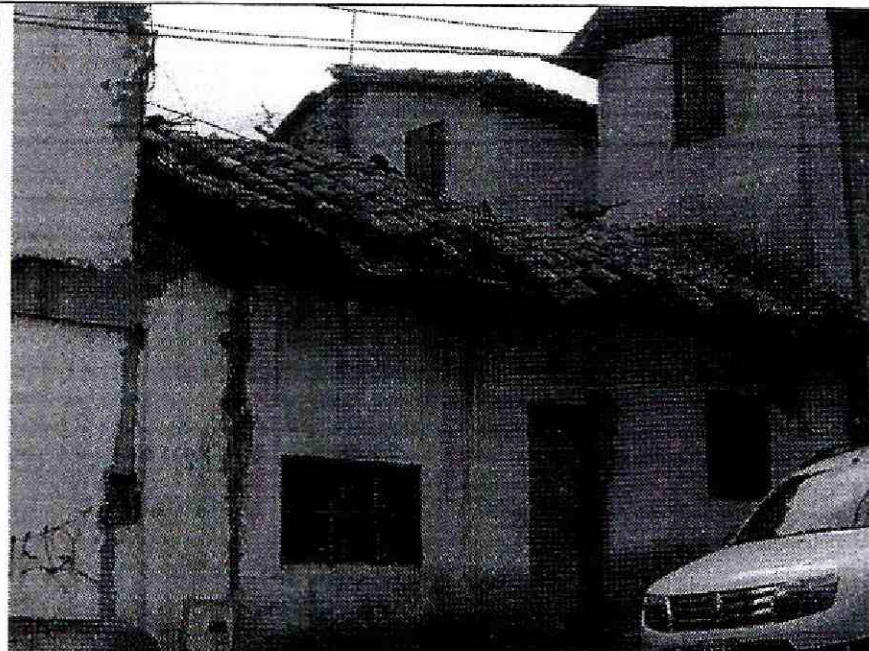
La cubierta de toda la edificación se encuentra en malas condiciones, se observan colapsos parciales, desprendimientos de tejas de barro y elementos de madera, en las fotos 9 y 10 se puede ver el estado de la cubierta del inmueble.

Foto 9. Cubierta del costado sur en mal estado.

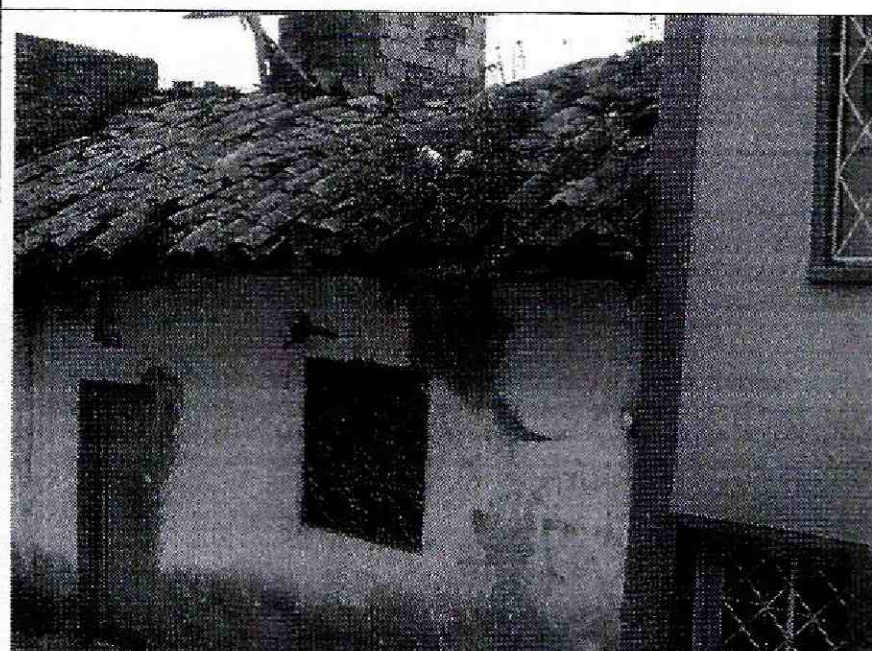
Foto 10. Colapso parcial de la cubierta.
