<b>CONCEPTO TÉCNICO DE AMENAZA RUINA</b>	Código:	GPR-FT-06
		Versión:	04
		Fecha de actualización:	20/10/2010

1.1 CONCEPTO DE AMENAZA RUINA N° CAR:	2568
1.2 ÁREA:	Análisis de Riesgos y Efectos Cambio Climático
1.3 COORDINACIÓN:	Estudios y Conceptos Técnicos
1.4 REFERENCIA CRUZADA RADICADO FOPAE:	2015ER3649
1.5 RESPUESTA OFICIAL No.	RO-77064

2.1 SOLICITANTE:	INSPECCION 3 A DISTRITAL DE POLICIA
2.2 LOCALIDAD:	(3) SANTA FE
2.3 UPZ:	(92) LA MACARENA
2.4 BARRIO O SECTOR CATASTRAL:	SAN MARTIN
2.5 DIRECCIÓN:	CALLE 31 No. 5 A - 12
2.6 CHIP:	AAA0088AELW
2.7 FECHA DE VISITA:	ABRIL 15 DE 2015
2.8 POBLACIÓN BENEFICIADA:	1 Persona - 1 Familia
2.9 ÁREA (m2):	60 m <sup>2</sup> (Aproximadamente)

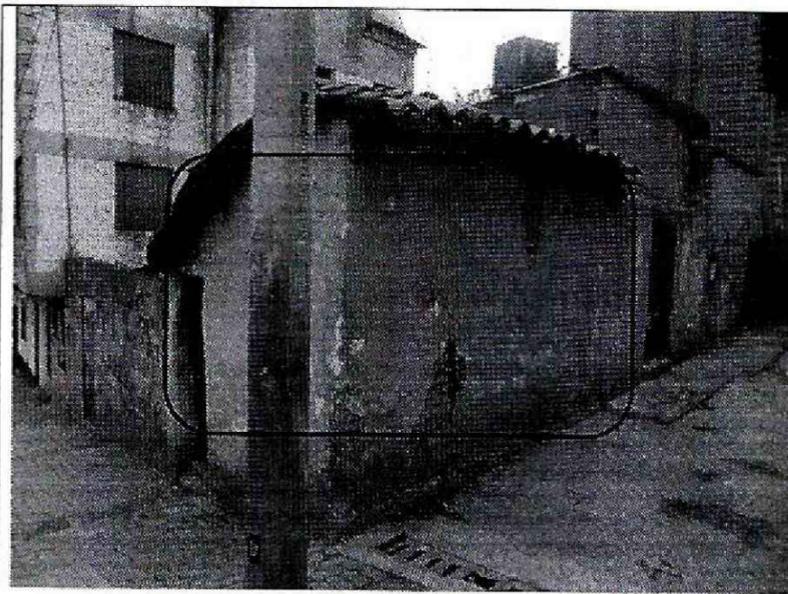
horizontal sin elementos de confinamiento. Los muros de fachada de la edificación se encuentran pañetados y pintados. El aspecto general de la edificación se puede ver en la fotografía 1. El área aproximada de construcción es de sesenta metros cuadrados.

Foto 1. Vista general de la edificación.

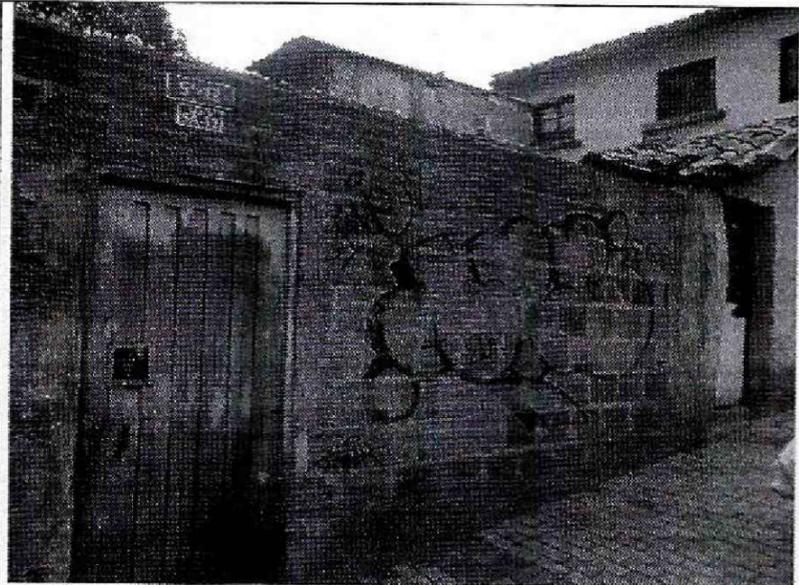
El muro de cerramiento del costado sur se encuentra en buen estado, las unidades de mampostería que lo conforman no presentan daños, no se observan fisuras ni agrietamientos, como se puede apreciar en la fotografía 2.

Foto 2. Muro de cerramiento del costado sur en buen estado.

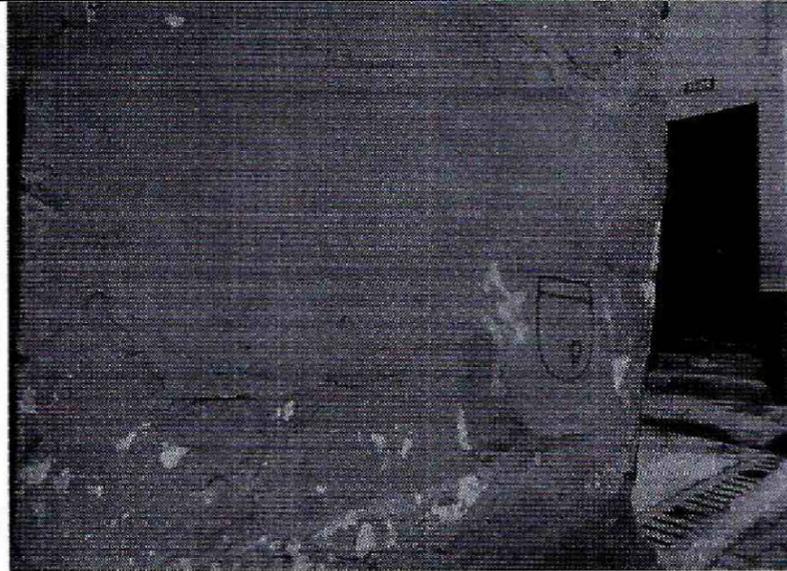
En los muros de fachada de la edificación se evidencia deterioro, en el muro del costado sur se observan agrietamientos y fisuras, en especial en la zona cercana a la puerta de acceso y en la parte inferior del extremo oriental, como se puede ver en las fotografías 3 a 5 del registro fotográfico, se presentan desprendimientos de pañete y pintura de acabado, como se ilustra en la foto 5. El muro de fachada del costado oriental presentan agrietamientos y daños en las unidades de adobe, en la parte inferior del extremo sur se observan daños y fracturas en los adobes que lo conforman, como se puede apreciar en la fotografía 6, se observan fisuras y desprendimientos de acabados en la mayor parte del área del muro de este costado, en la foto 7 se pueden ver las afectaciones del muro; en la foto 8 se aprecia el deterioro del extremo norte del muro de este sector de la edificación, se evidencian desprendimientos de pañetes y afectación en las unidades de adobe.

Foto 4. Fisuras y desprendimientos de acabados en la parte inferior del muro de fachada, costado sur.

- Reparar los daños que se presentan en los muros de fachada de la edificación, correspondientes a fisuras y agrietamientos, daños en las unidades de adobe, desprendimientos de pañete y pintura.
- Realizar mantenimiento general a la edificación para prevenir el deterioro.

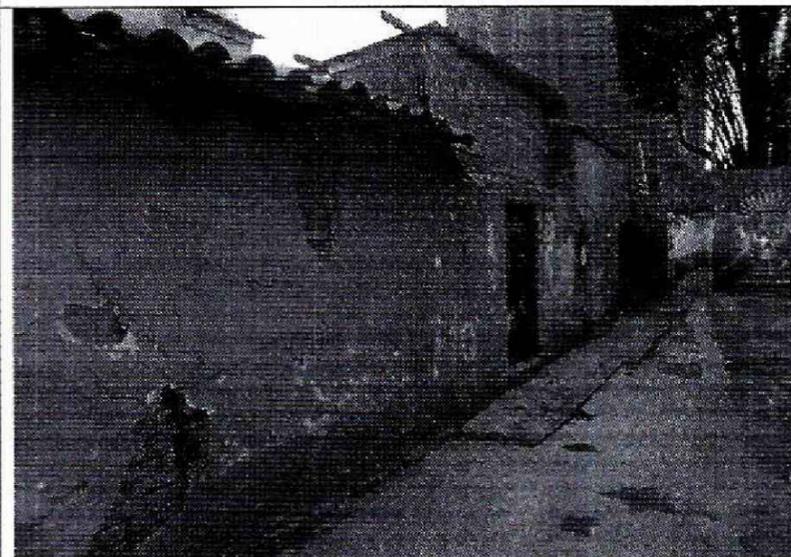
Foto 7. Fisuras y desprendimientos de acabados en el muro de fachada del costado oriental.

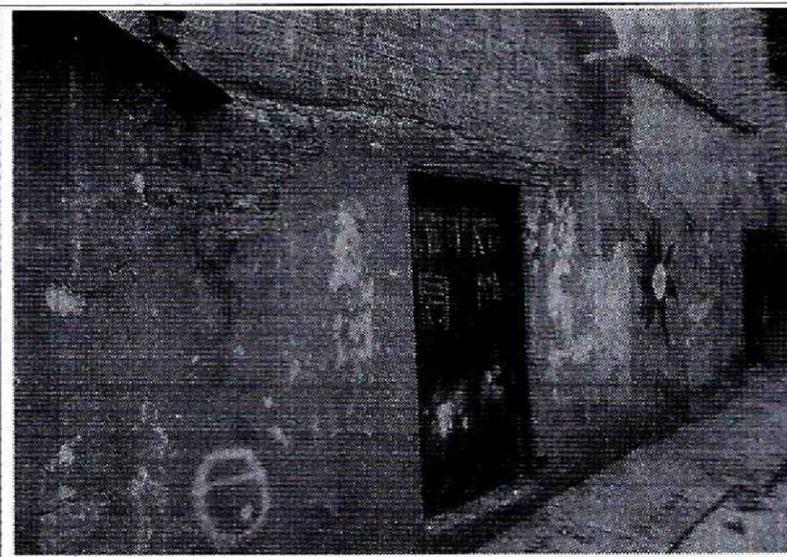
Foto 8. Deterioro en el extremo norte del muro de fachada del costado oriental.
