<p>ALCALDÍA MAYOR DE BOGOTÁ D.C. ASISTENTE Unidad de Gestión de Conceptos de Riesgos y Cambio Climático</p>	<h2>CONCEPTO TÉCNICO DE AMENAZA RUINA</h2>	Código:	GPR-FT-06
		Versión:	04
		Fecha de actualización:

1.1 CONCEPTO DE AMENAZA RUINA N° CAR:	2573
1.2 ÁREA:	Análisis de Riesgos y Efectos de Cambio Climático
1.3 COORDINACIÓN:	Estudios y Conceptos Técnicos
1.4 REFERENCIA CRUZADA RADICADO IDIGER:	2015ER5164
1.5 RESPUESTA OFICIAL No.	RO-77724

2.1 SOLICITANTE:	INSPECCION 11 C DISTRITAL DE POLICIA
2.2 LOCALIDAD:	(11) SUBA
2.3 UPZ:	(28) SOSIEGO
2.4 BARRIO O SECTOR CATASTRAL:	JAIME BERMEO
2.5 DIRECCIÓN:	CALLE 99 A No. 90 – 05
2.6 CHIP:	AAA0159DLRJ
2.7 FECHA DE VISITA:	8 DE ABRIL DE 2015
2.8 POBLACIÓN BENEFICIADA:	30 Personas – 8 Familias
2.9 ÁREA (m2):	500 m ² (Aproximadamente)

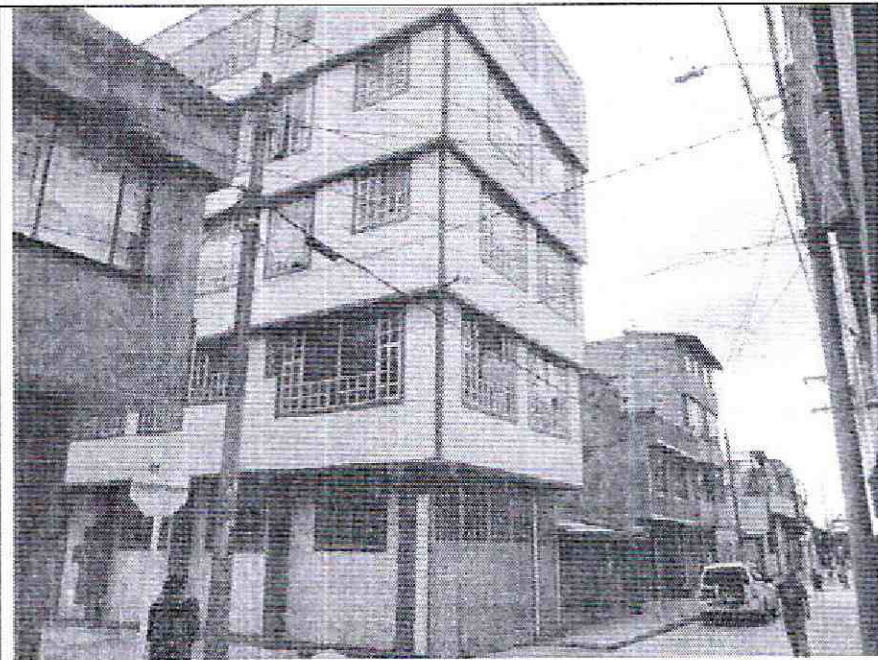
El inmueble objeto de la visita técnica es una edificación de cinco niveles con uso de vivienda por apartamentos, cuya estructura principal son pórticos de concreto reforzado. Los entresijos están compuestos por placas de concreto, la del segundo nivel es aligerada y las de los otros niveles son macizas. La cubierta es en tejas de fibro cemento soportadas por correas metálicas de lámina delgada formada en frío, el cielo raso bajo cubierta es en listones de madera. Las escaleras están construidas en concreto reforzado. El muro de fachada tiene acabados de pañete y pintura, los muros internos en su mayoría se encuentran pañetados y pintados. El aspecto de la fachada de la edificación al momento de la visita se puede observar en la foto 1 del registro fotográfico.

Foto 1. Vista general del exterior del inmueble visitado.

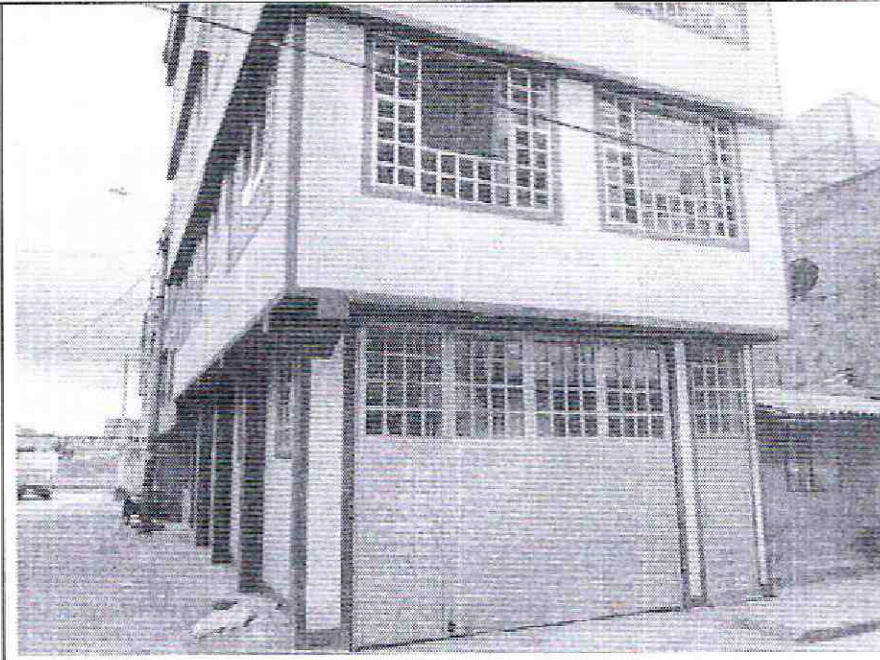
Foto 2. Muros de fachada en buenas condiciones.

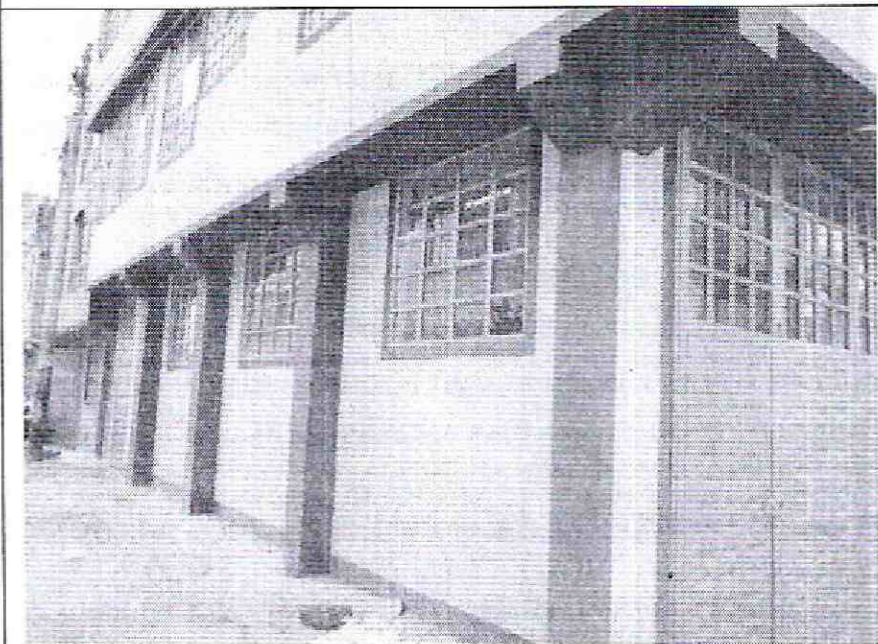
Foto 3. Muro lateral del sector oriental primer piso.

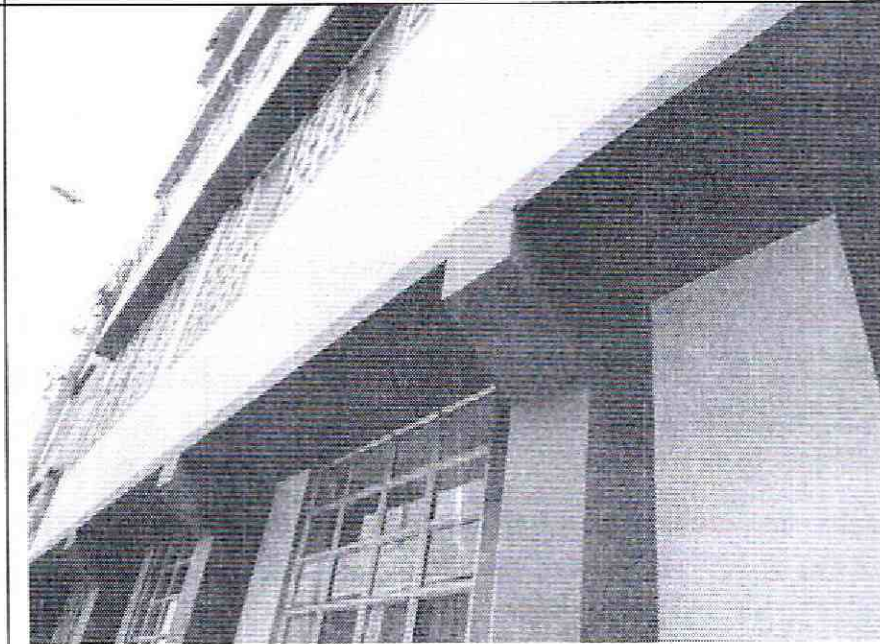
Foto 4. No se detectan afectaciones en muros externos.

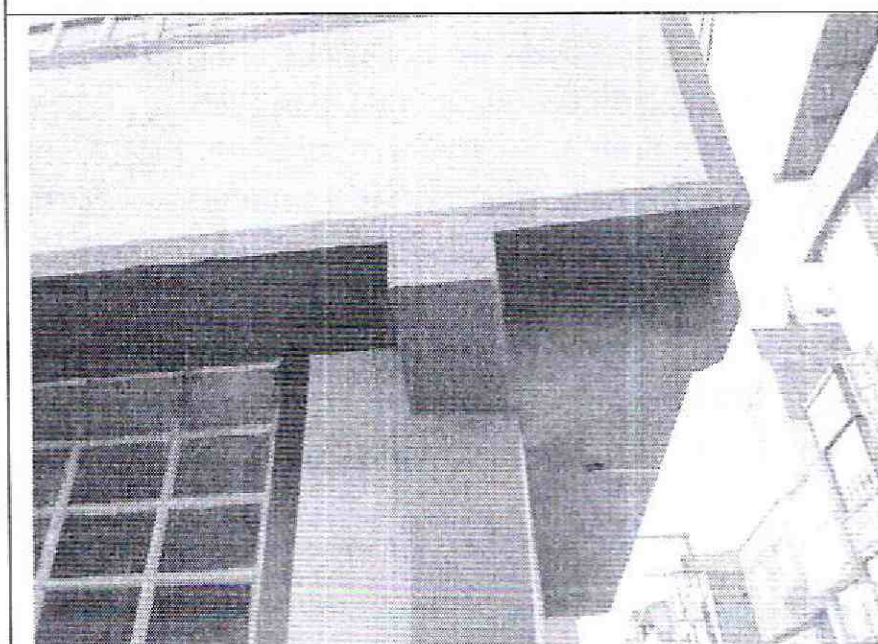
Foto 5. Elementos estructurales sin afectaciones visibles.

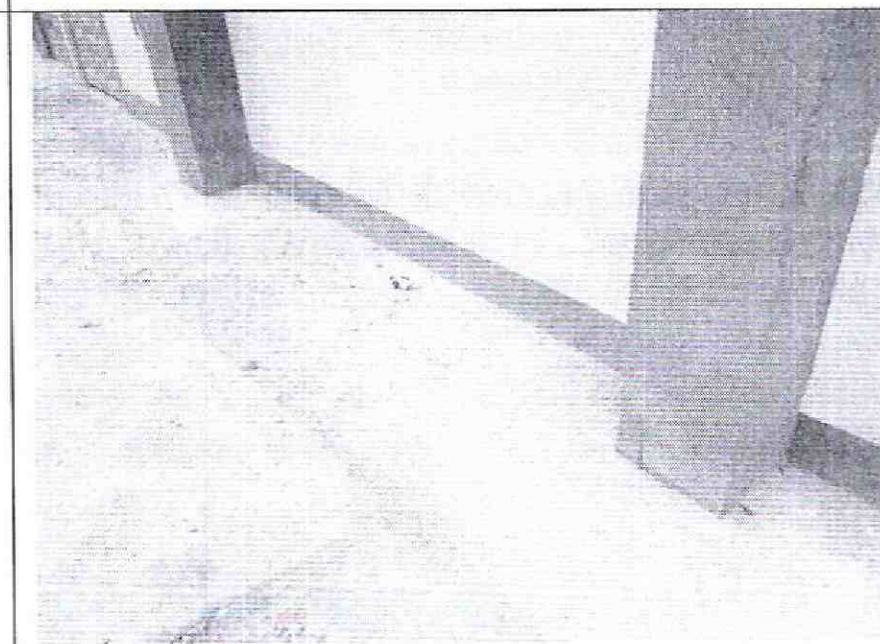
Foto 6. Andén sin evidencias de daños.

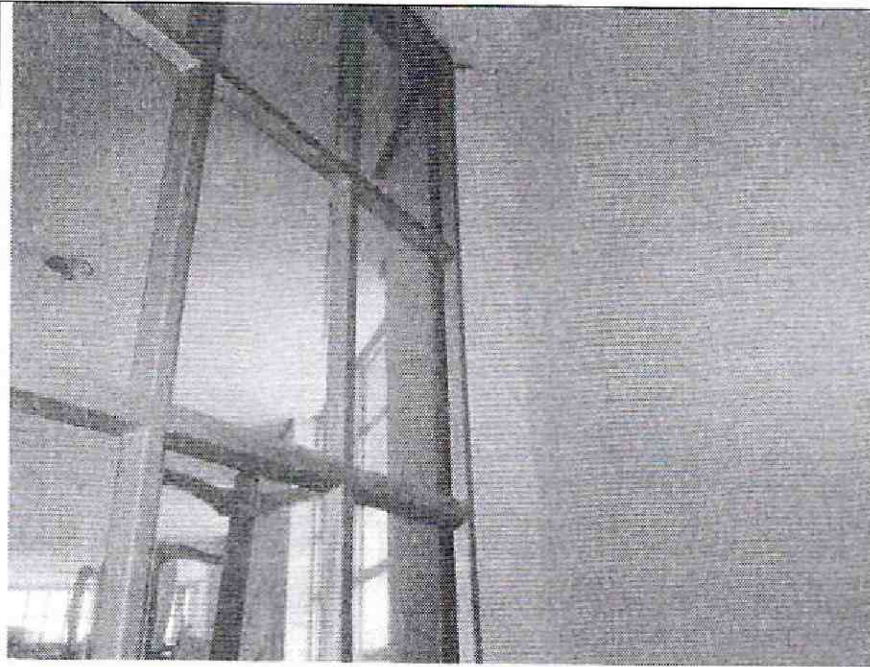
Foto 7. No se detectan daños en muros del primer piso.

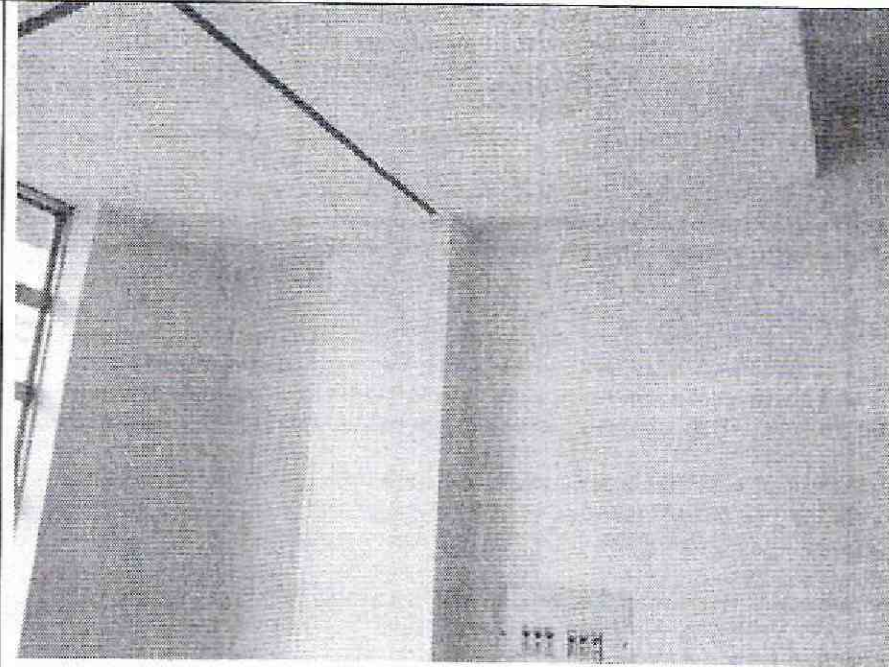
Foto 8. Elementos internos del primer piso sin daño visible.

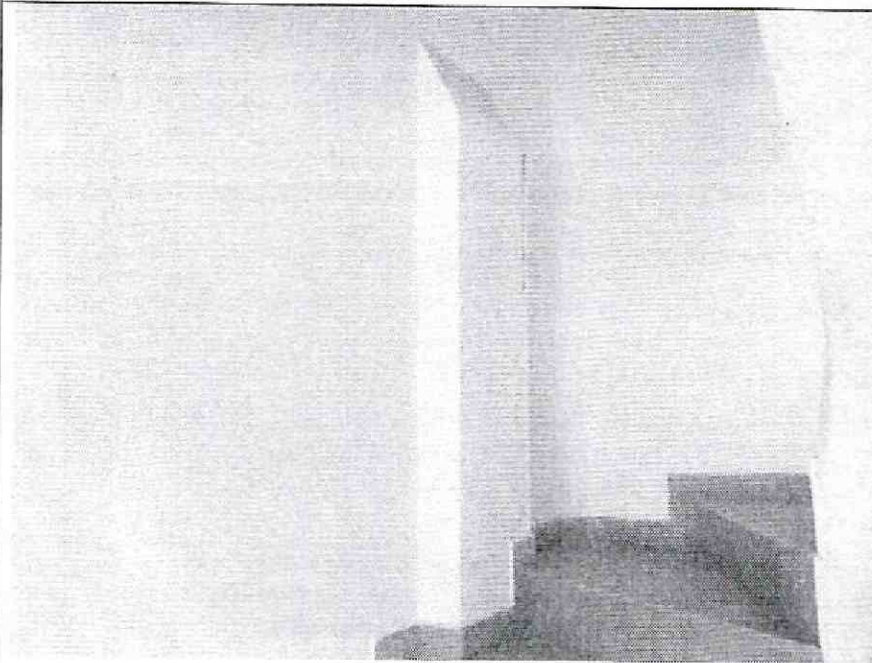
Foto 9. Muros y elementos estructurales sin daño visible.

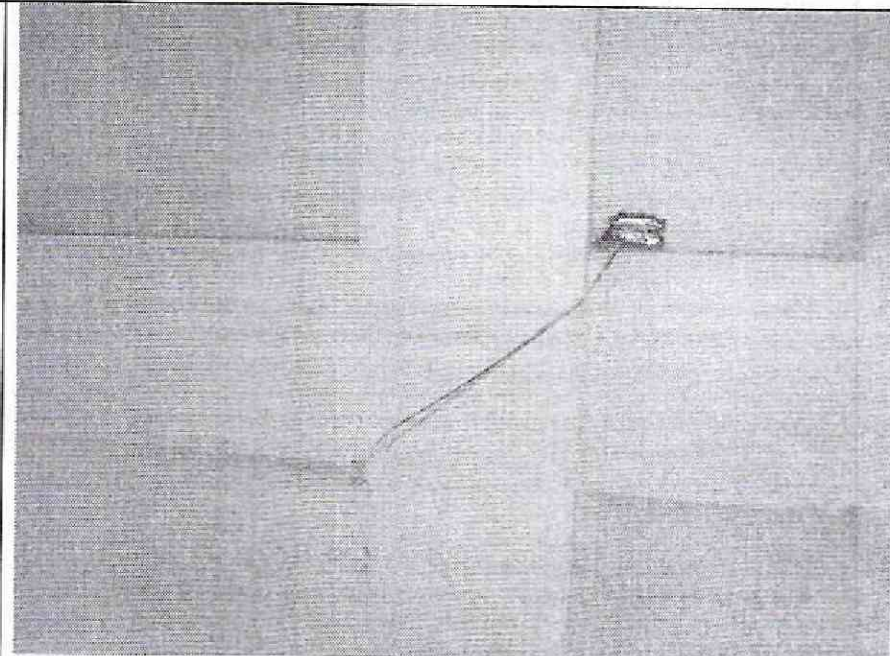
Foto 10. Elementos estructurales sin indicios de daño.

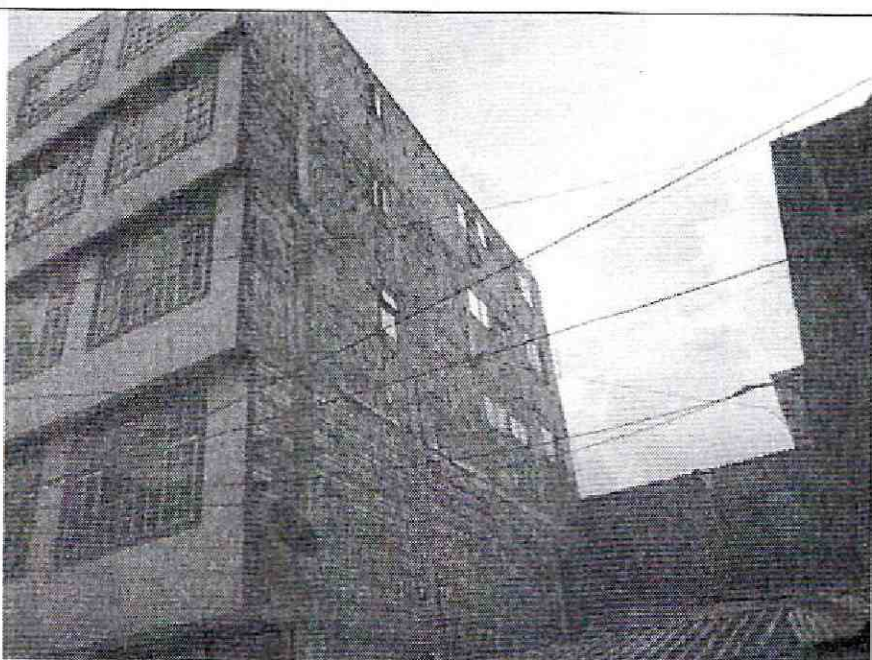
Foto 11. Estructura visible en muro occidental.

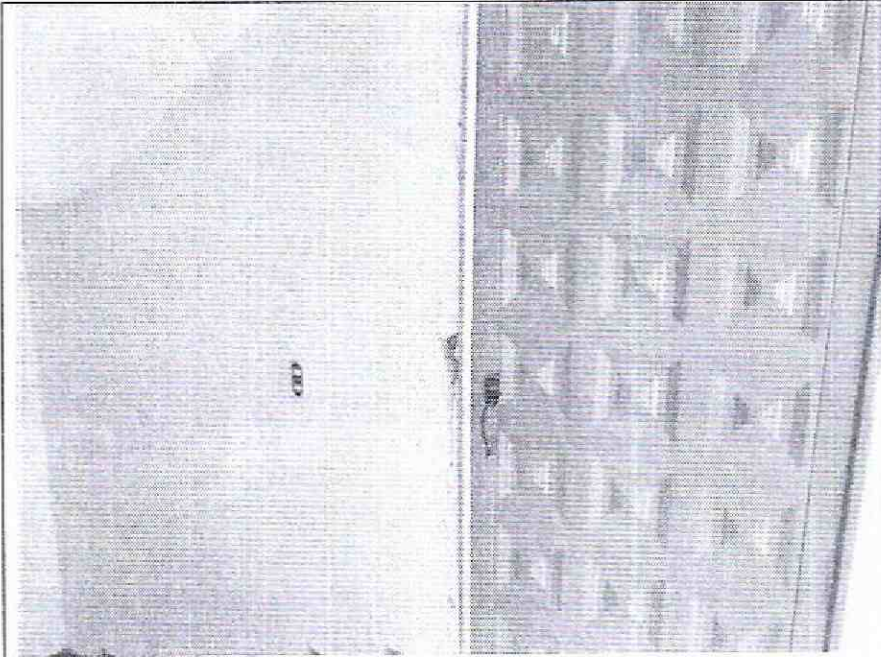
Foto 13. Muros con deterioro leve, sin daño evidente.

- Realizar labores de mantenimiento general, periódicamente, a todos los elementos que conforman la edificación, para prevenir y contrarrestar el deterioro y evitar posibles colapsos parciales de elementos estructurales y no estructurales

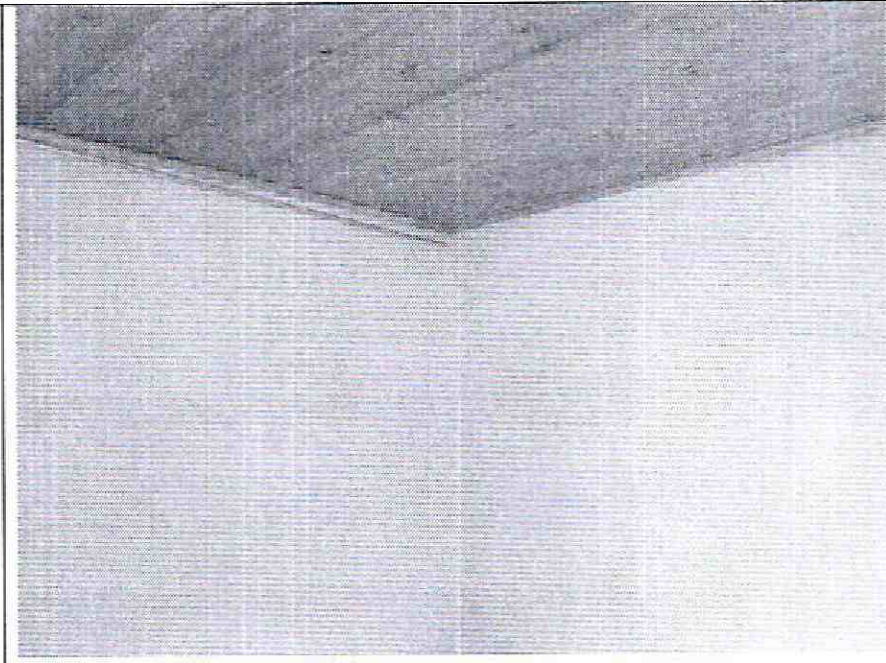
Foto 14. Muros del quinto piso sin evidencia de daños.

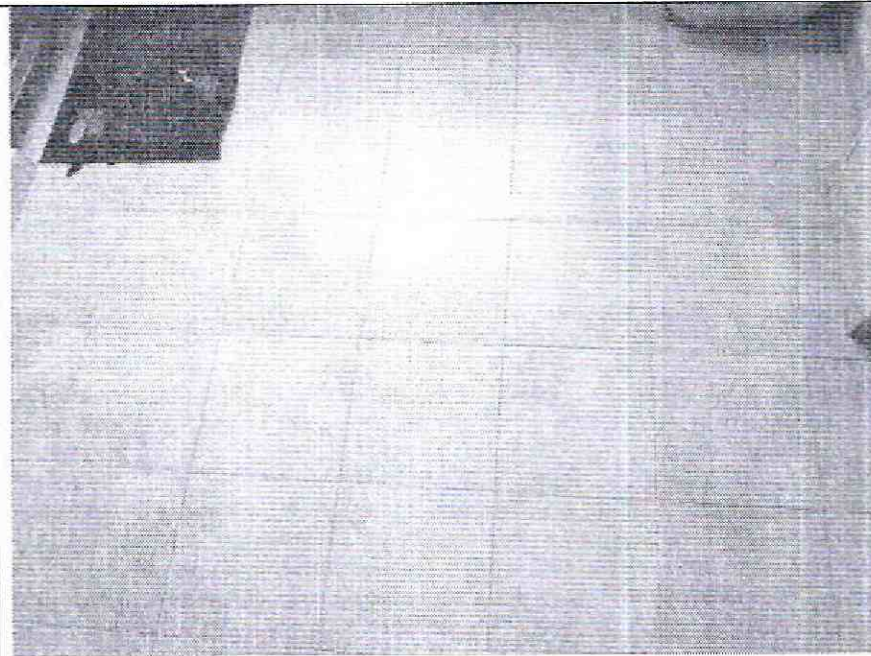
Las placas de entresijo se encuentran en buenas condiciones, no se observa ninguna afectación estructural, tampoco se detectan daños en la cara superior o inferior de las placas y los acabados no presentan daño o deterioro, la foto 15 muestra las condiciones de un sector de una de las placas de entresijo. La cubierta no presenta daños, los elementos estructurales así como las tejas se encuentran en buenas condiciones, no se detectan indicios de mal comportamiento estructural ni funcional de este elemento, en las fotografías 16 y 17 se muestra el cielo raso y el nivel de cubierta. Las escaleras en concreto no evidencian daños estructurales, no se observan agrietamientos ni deformaciones, tampoco presentan deterioro de los acabados, las condiciones de estos elementos se pueden calificar como buenas, en la foto 18 se observan algunos aspectos de las escaleras.

Foto 15. Acabados de placa de entepiso, sin afectaciones.

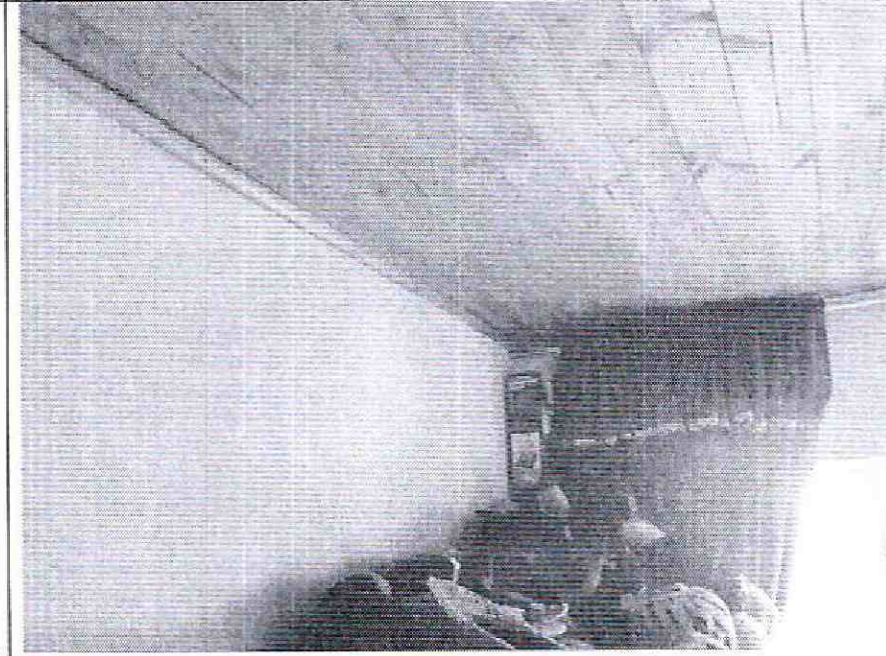
Foto 16. Cielo raso bajo cubierta, no se evidencia daño.

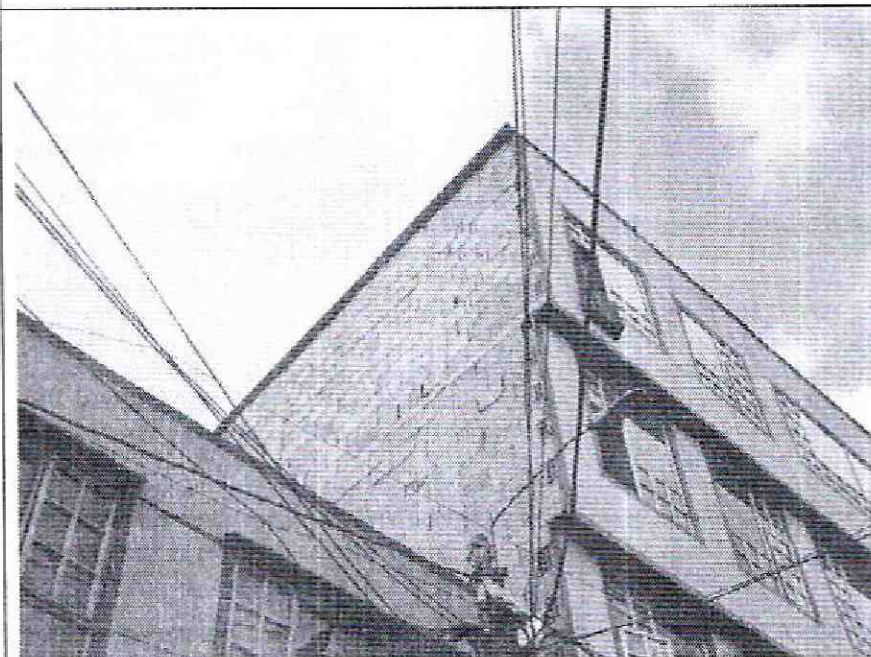
Foto 17. No se detectan daños en el nivel de cubierta.

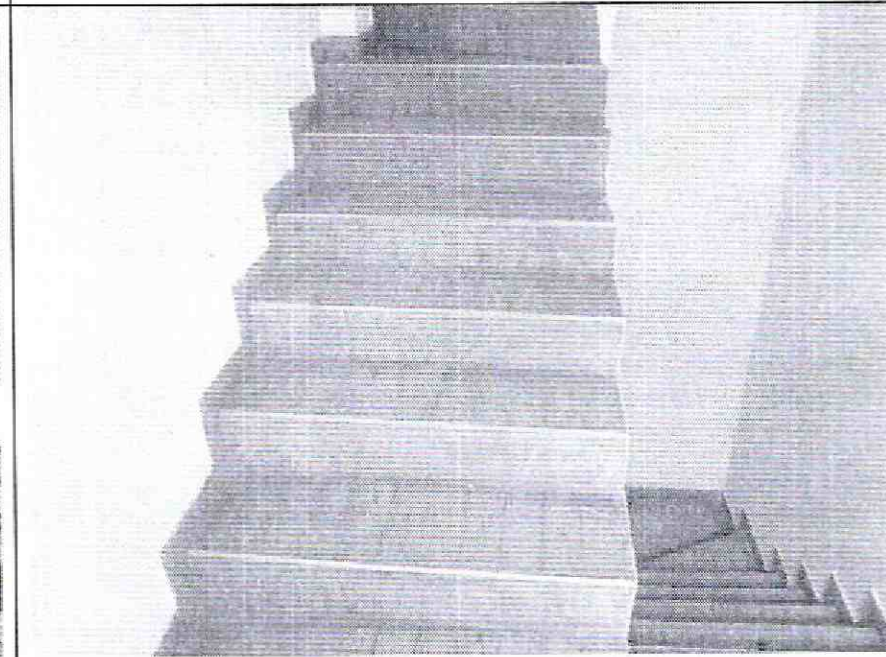
Foto 18. Escaleras sin afectaciones visibles.
