ALCALDÍA MAYOR DE BOGOTÁ D.C. CORPORACIÓN PÚBLICA DE GESTIÓN DE SERVICIOS Y TRANSFORMACIÓN	CONCEPTO TÉCNICO DE AMENAZA RUINA	Código:	GPR-FT-06
		Versión:	04
		Fecha de actualización:

1.1 CONCEPTO DE AMENAZA RUINA N° CAR:	2593
1.2 ÁREA:	Análisis de Riesgos y Efectos de Cambio Climático
1.3 COORDINACIÓN:	Estudios y Conceptos Técnicos
1.4 REFERENCIA CRUZADA RADICADO IDIGER:	2015ER11688
1.5 RESPUESTA OFICIAL No.	RO-80393

2.1 SOLICITANTE:	INPECCION 2 C DISTRITAL DE POLICIA
2.2 LOCALIDAD:	(2) CHAPINERO
2.3 UPZ:	(97) CHICO LAGO
2.4 BARRIO O SECTOR CATASTRAL:	CHICO NORTE II SECTOR
2.5 DIRECCIÓN:	CALLE 95 No. 13 – 50
2.6 CHIP:	AAA0092RPNX Y OTROS
2.7 FECHA DE VISITA:	23 DE JULIO DE 2015
2.8 POBLACIÓN BENEFICIADA:	1 Persona – 1 Familia
2.9 ÁREA (m2):	200 m ² (Aproximadamente)

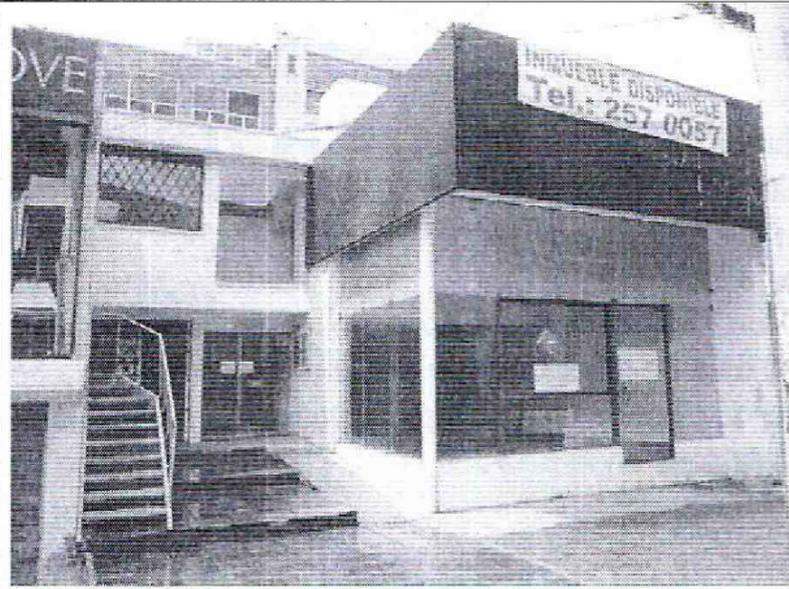
El predio objeto de la visita técnica es una edificación de dos pisos con uso principal de comercio. La estructura principal del la constituyen muros en mampostería de ladrillo tolete y bloque hueco de arcilla cocida sin reforzamiento ni elementos de confinamiento en combinación con pórticos de concreto. La fachada son de muros pañetados y pintados con grandes vanos en vidriería, asimismo los muros internos están pañetados y pintados. El piso en toda el área es en baldosín. El entepiso lo constituye una placa maciza de concreto reforzado. La cubierta principal es una placa de mortero impermeabilizado con elementos de madera de soporte, parte de la cubierta del sector posterior es liviana en teja de fibro cemento y algunas láminas traslucidas, soportadas por elementos de madera que se apoyan en los muros, en este sector el cielo raso es en láminas de yeso. El aspecto externo del predio se puede observar en las fotos 1 y 2 del registro fotográfico.

Foto 1. Vista exterior del inmueble objeto del concepto.

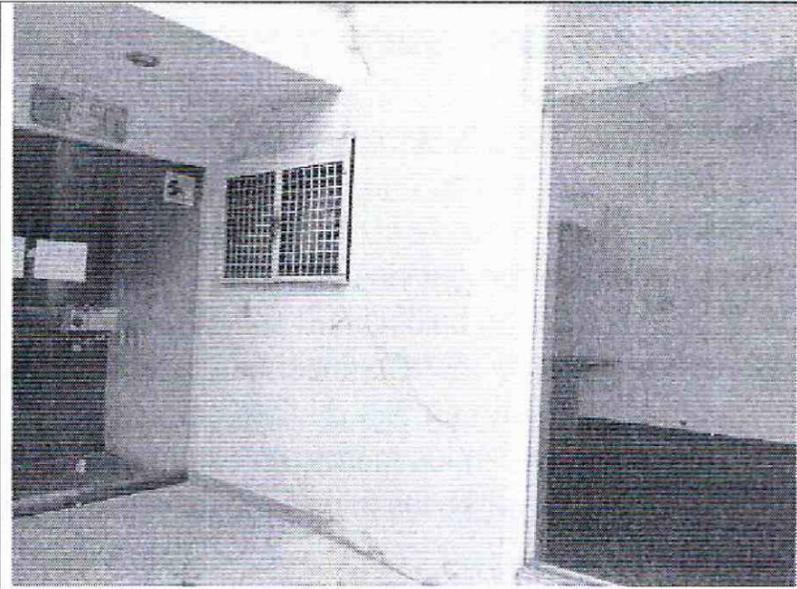
En el momento de la visita se observó que el muro de fachada se encuentra en malas condiciones estructurales, presenta indicios de problemas de estabilidad como son una serie de fisuras, agrietamientos y deformaciones. El estado del muro de fachada y otros elementos del exterior de la edificación se pueden observar en las fotos 1 a 3 del registro fotográfico.

Foto 2. Afectaciones estructurales en la fachada.

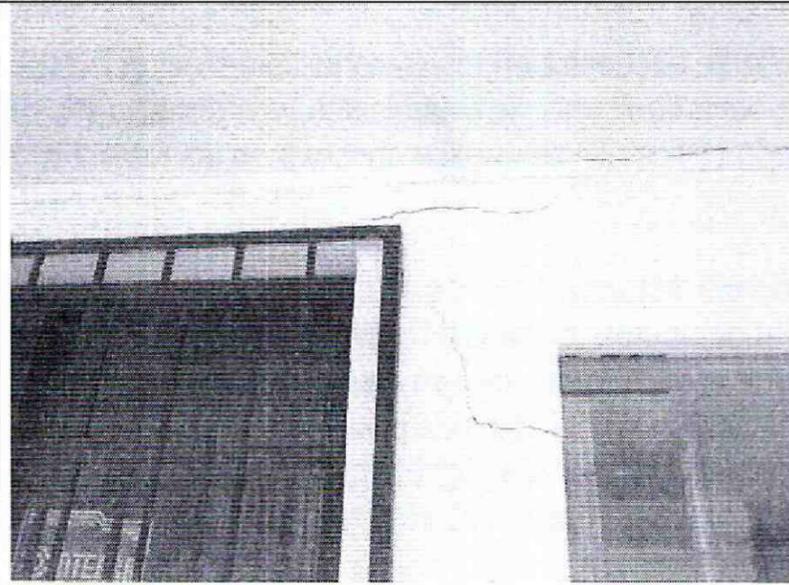
Foto 3. Agrietamientos parte alta del muro de fachada.

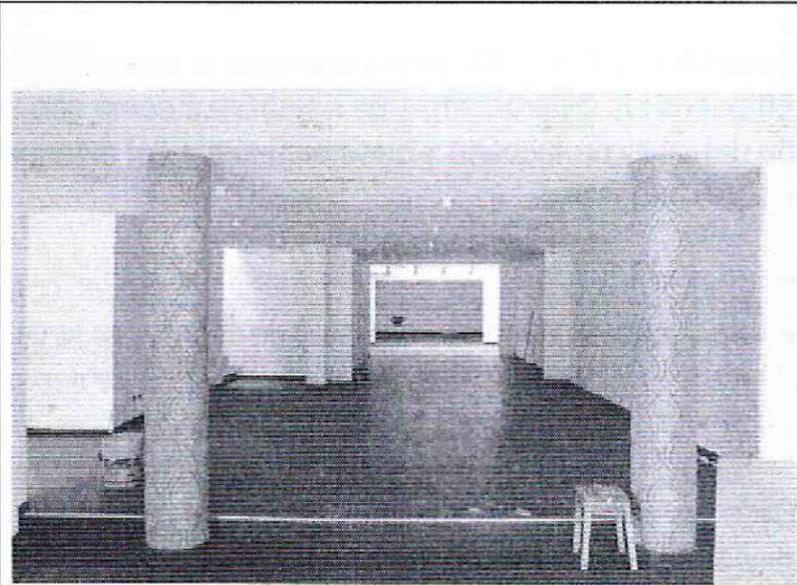
Foto 4. Aspecto general del interior del inmueble.

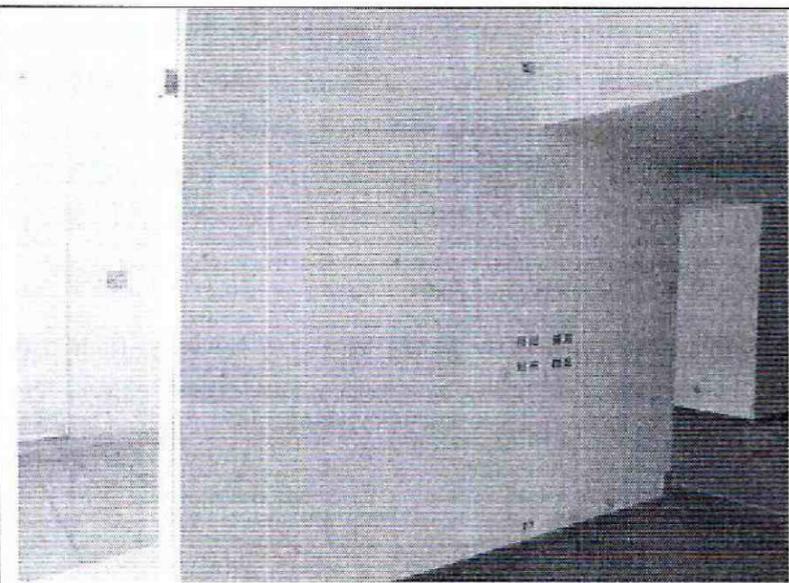
Foto 5. Grietas en muro de fachada cara interna.

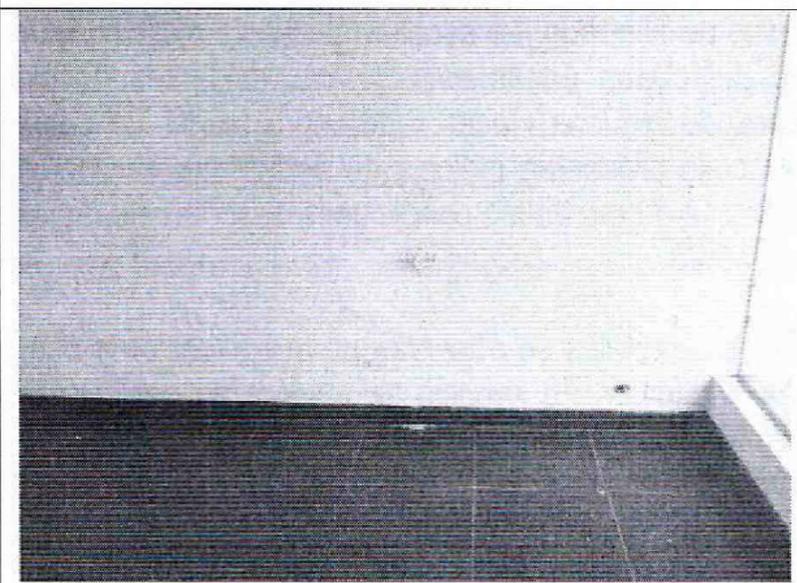
Foto 6. Fisuras y daños de acabados en muro interno.

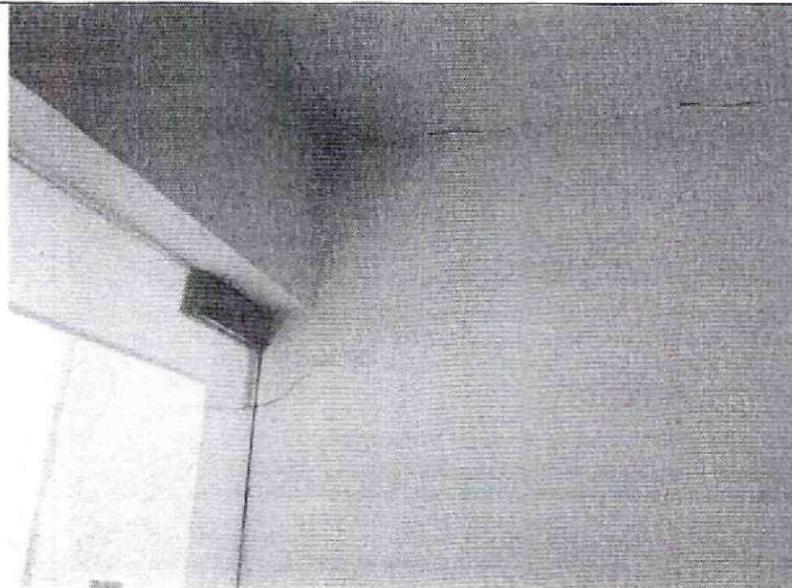
Foto 7. Fisuras en muro del sector frontal.

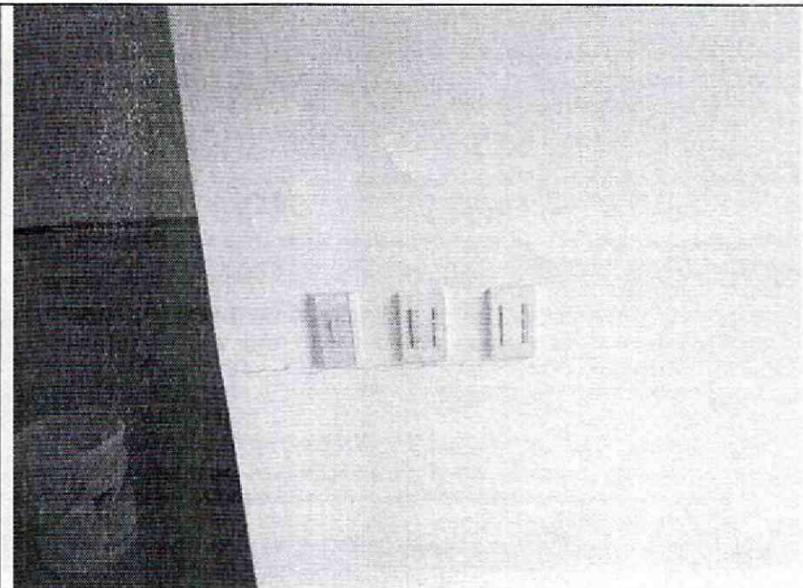
Foto 8. Agrietamiento muro del sector frontal.

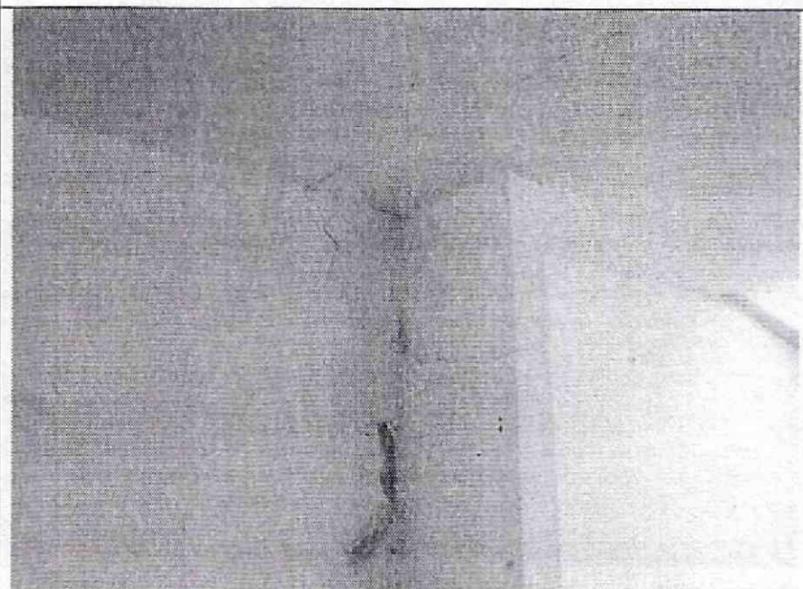
Foto 10. Agrietamientos en muros y otros elementos.

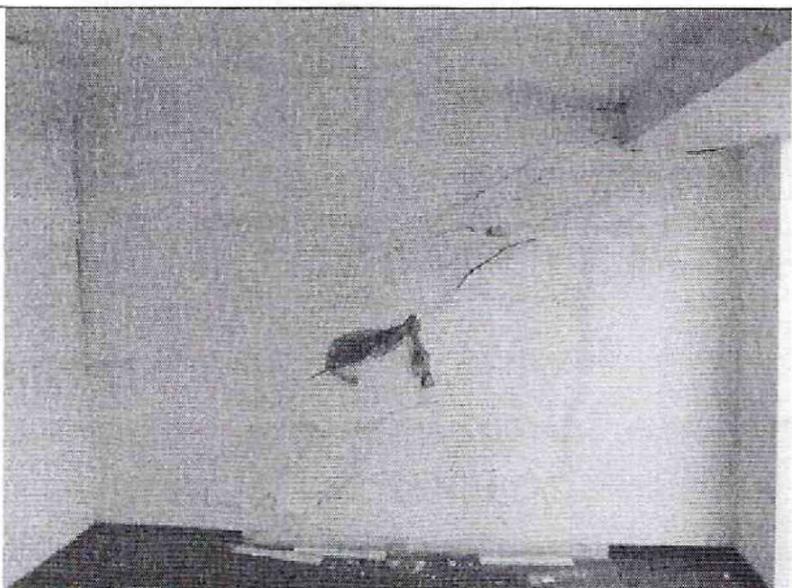
Foto 11. Daño severo de muro interno costado norte.

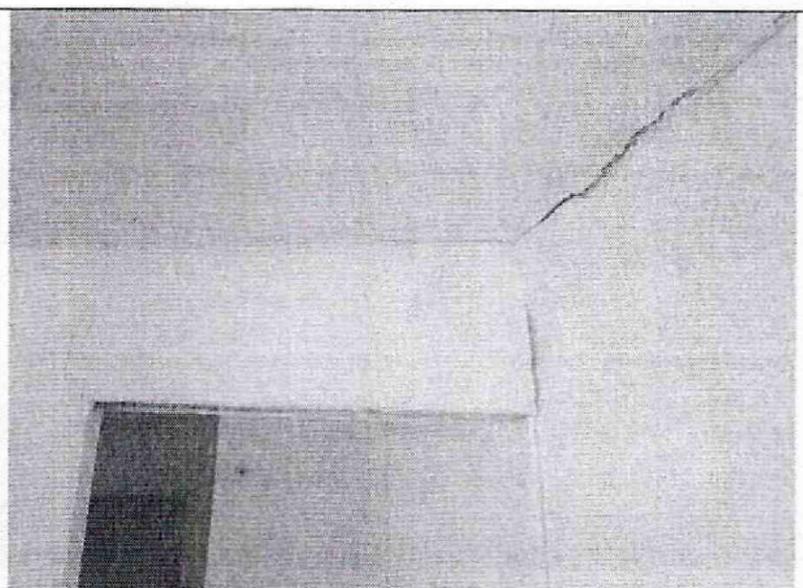
Foto 12. Deformación del vano de puerta.

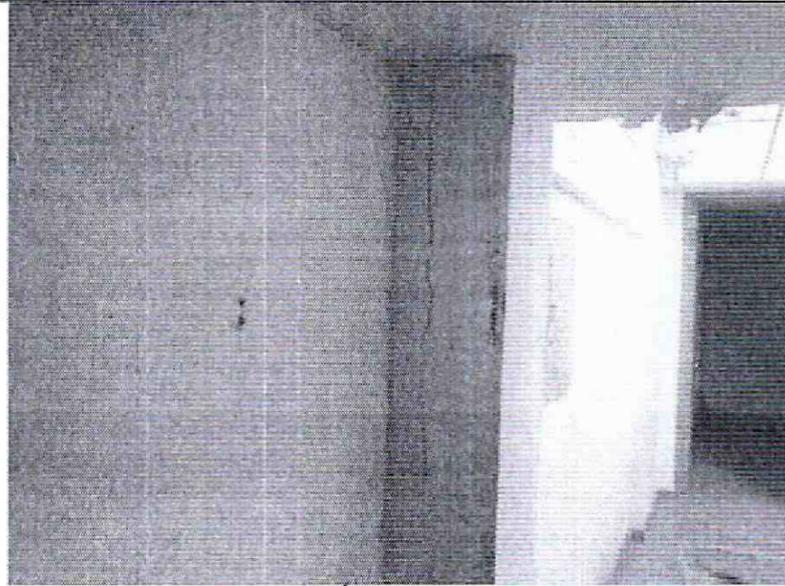
Foto 13. Grieta vertical en elementos, sector occidental.

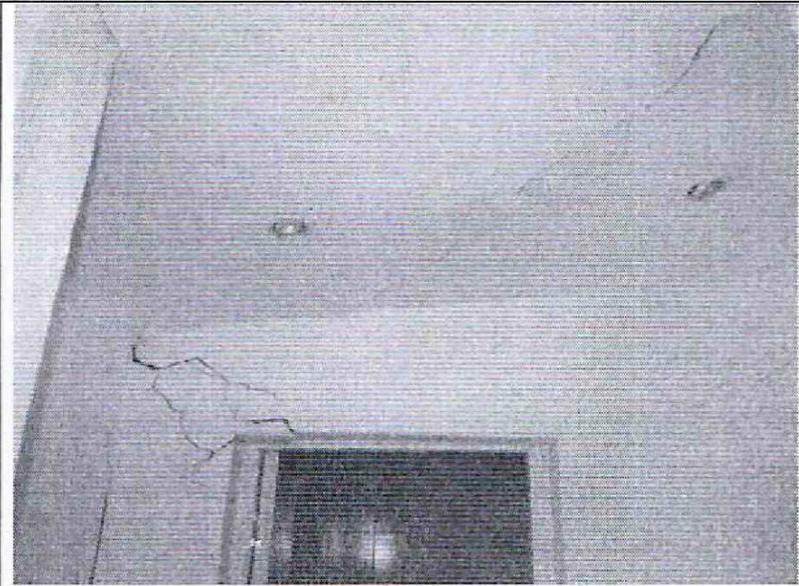
Foto 14. Grietas y deformación en muros y cielo raso.

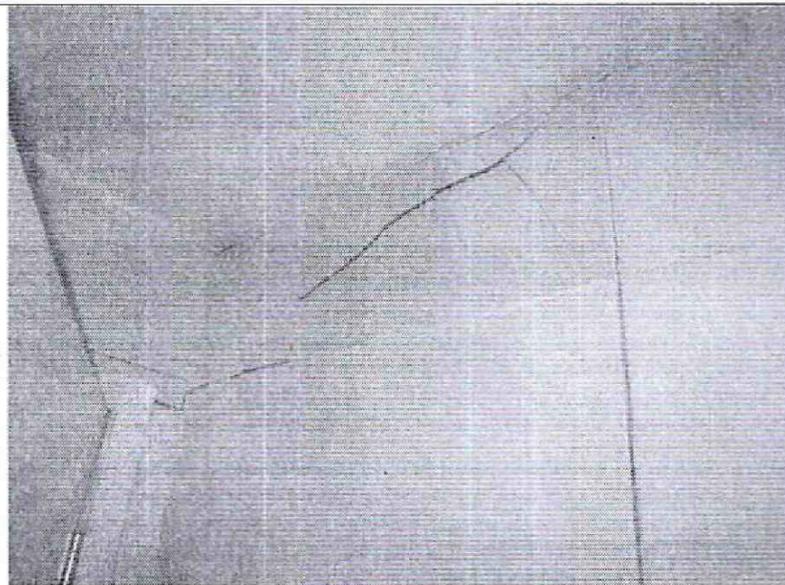
Foto 15. Grietas en muro del baño, daño de acabados.

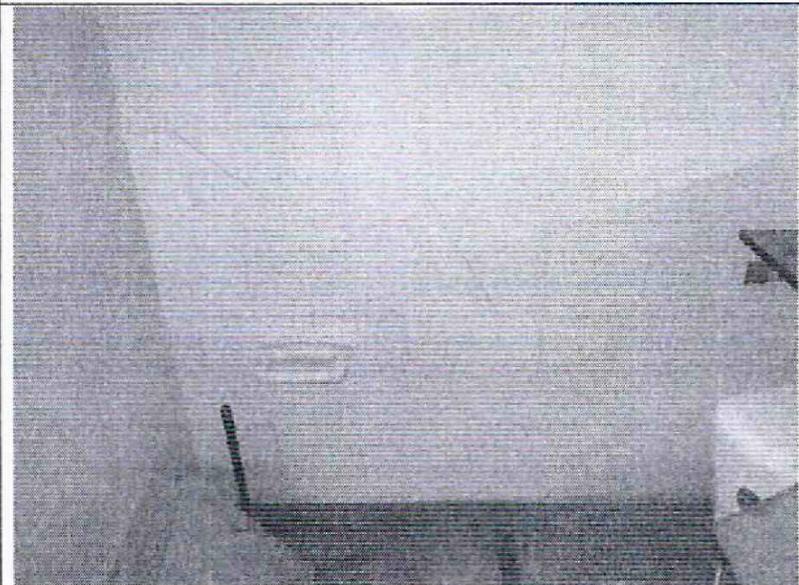
Foto 16. Agrietamientos en baldosas de muro del baño.

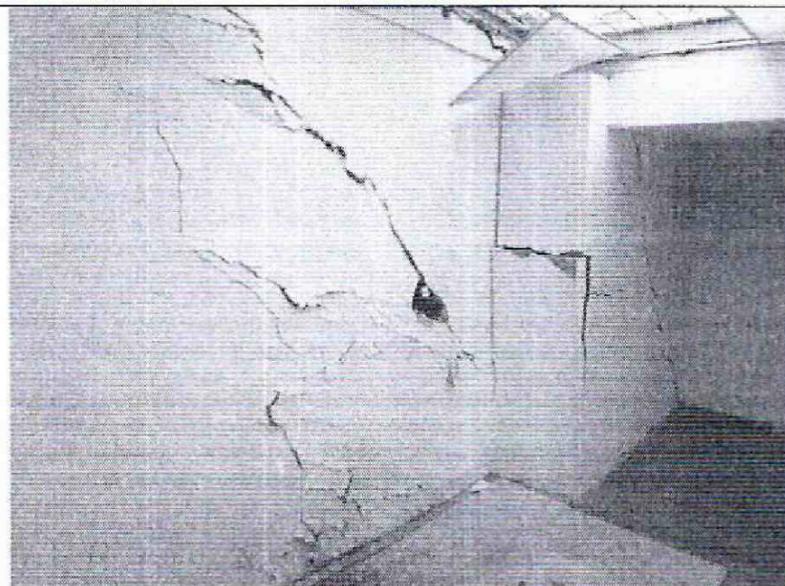
Foto 17. Daño severo de los muros del costado occidental.

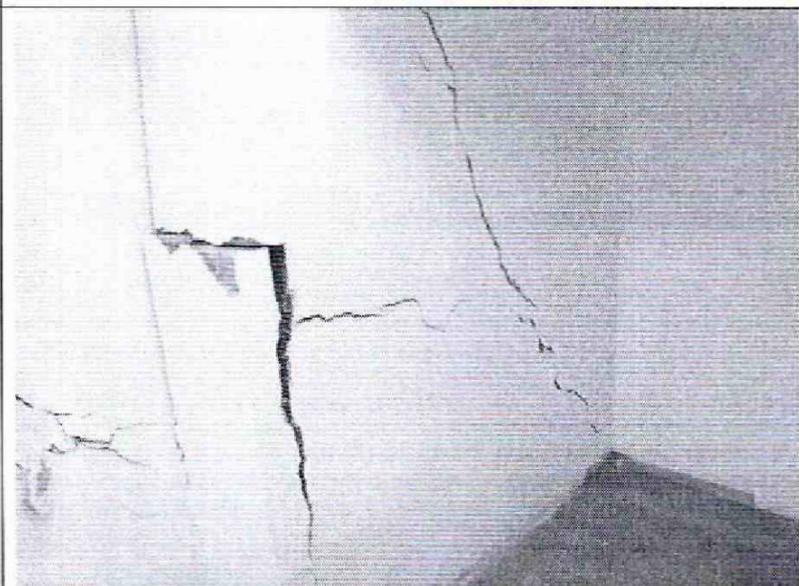
Foto 18. Fracturas y separación de bloques de muros.

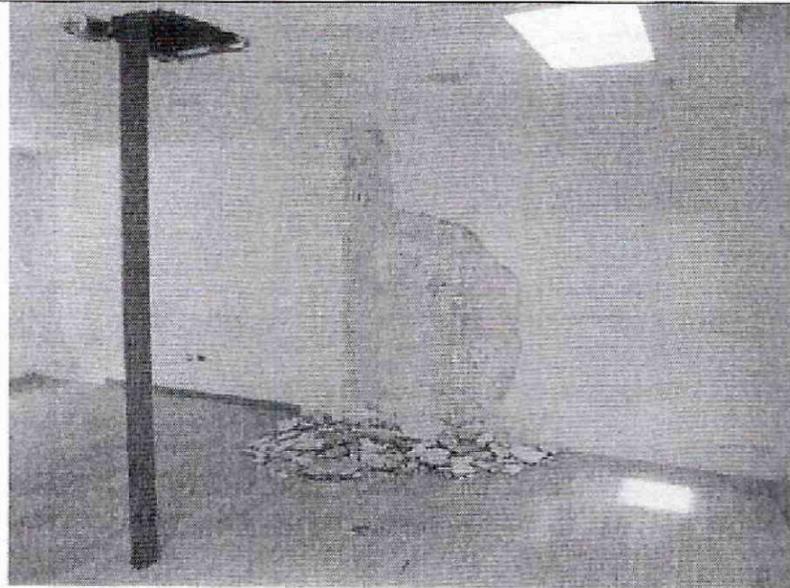
Foto 19. Desprendimiento del pañete, muro segundo piso.

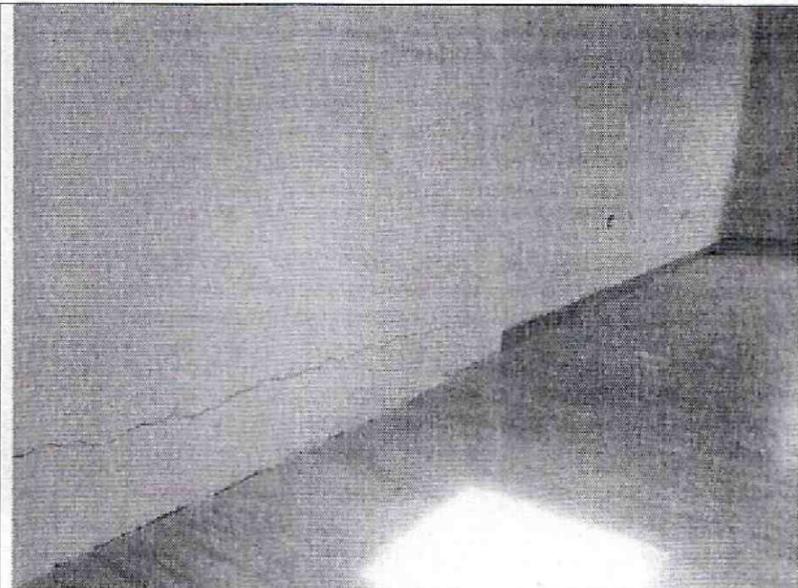
Foto 20. Daño estructural en muro del segundo piso.

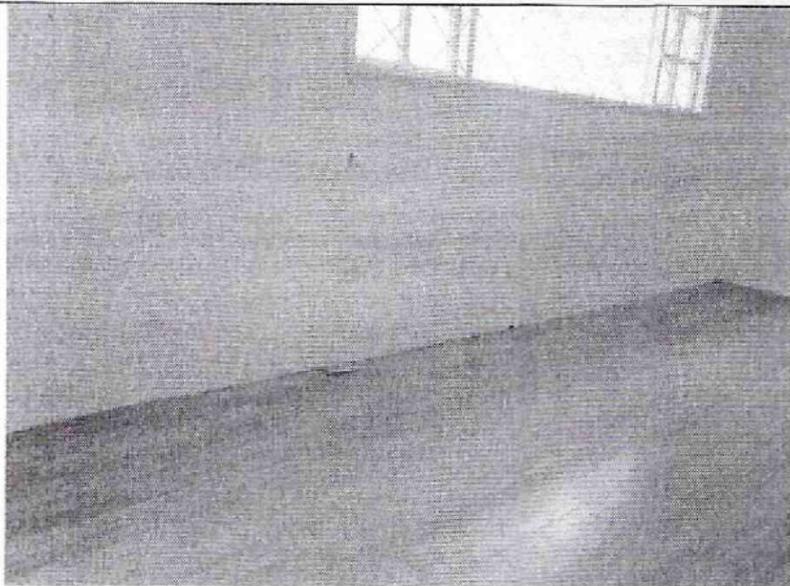
Foto 21. Grietas horizontales, muro segundo piso.

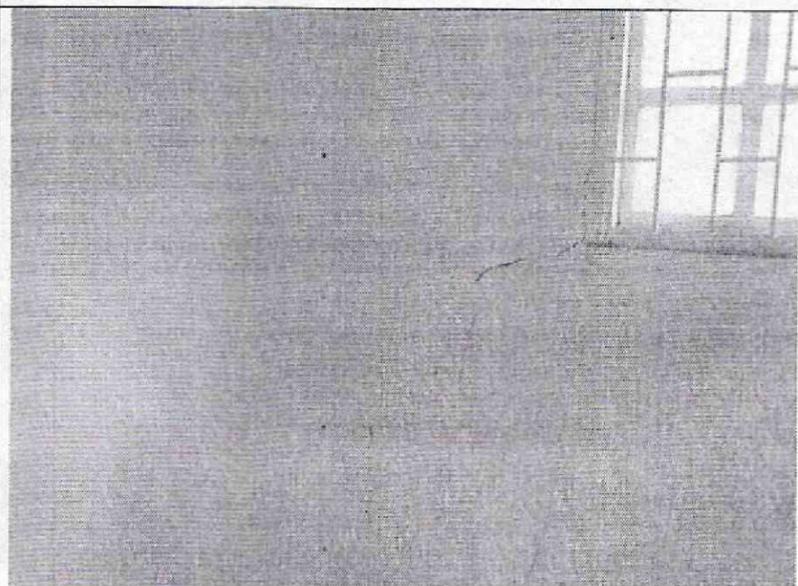
Foto 22. Agrietamientos en muros del segundo piso.

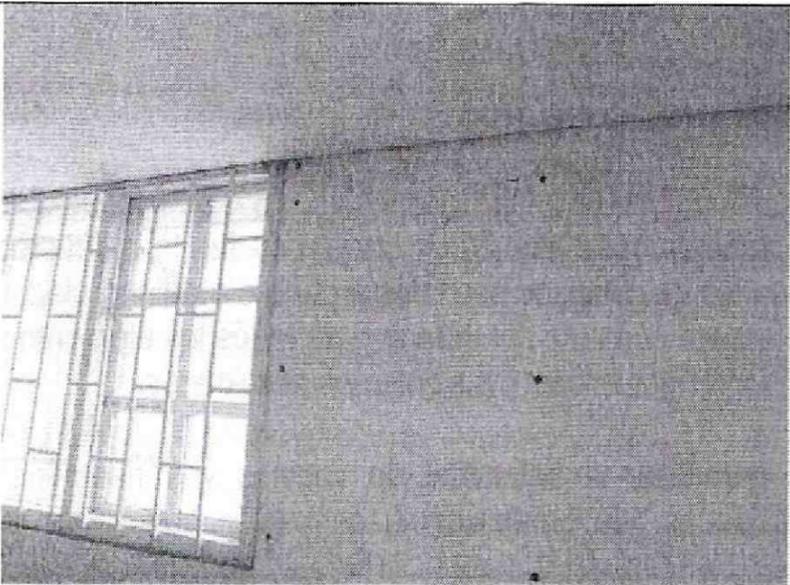
Foto 23. Agrietamientos en parte alta del muro.

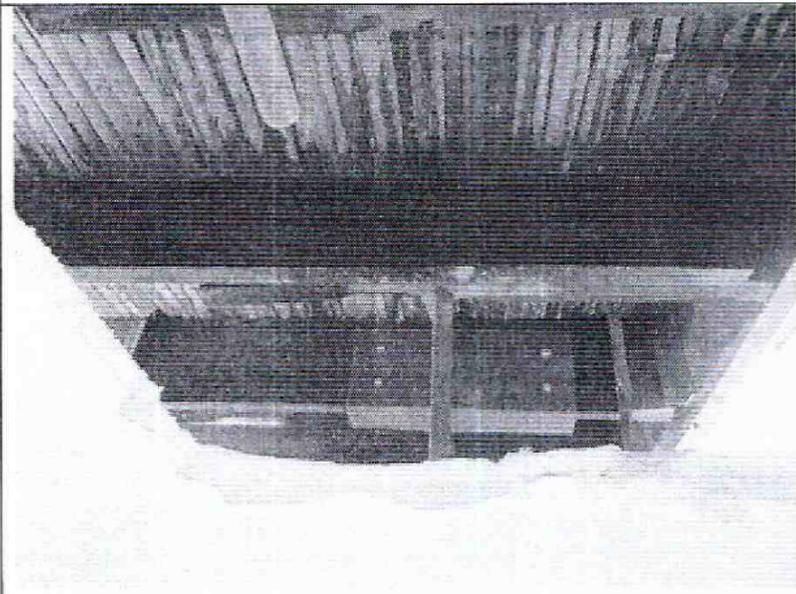
Foto 27. Estructura de cubierta.

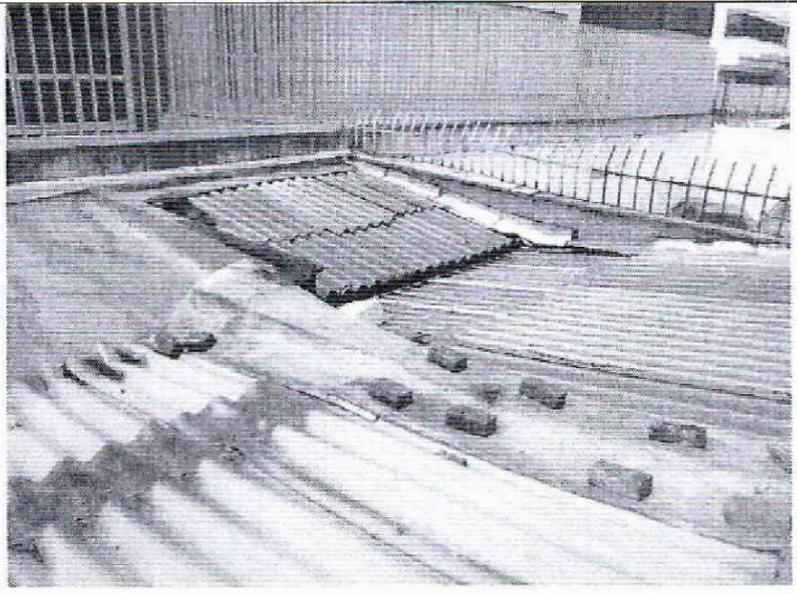
Foto 28. Aspecto de la cubierta de la parte posterior.
