ALCALDÍA MAYOR DE BOGOTÁ D.C. ALTERNATIVAS Instituto Colombiano de Gestión de Riesgos y Cambio Climático	<b>CONCEPTO TÉCNICO DE  AMENAZA RUINA</b>	Código:	GPR-FT-06
		Versión:	04
		Fecha de actualización:

1.1 CONCEPTO DE AMENAZA RUINA N° CAR:	2597
1.2 ÁREA:	Análisis de Riesgos y Efectos de Cambio Climático
1.3 COORDINACIÓN:	Estudios y Conceptos Técnicos
1.4 REFERENCIA CRUZADA RADICADO IDIGER:	2015ER12145
1.5 RESPUESTA OFICIAL No.	RO-80789

2.1 SOLICITANTE:	INSPECCION 1 A DISTRITAL DE POLICIA
2.2 LOCALIDAD:	(1) USAQUEN
2.3 UPZ:	(11) SAN CRISTOBAL NORTE
2.4 BARRIO O SECTOR CATASTRAL:	SAN CRISTOBAL NORTE
2.5 DIRECCIÓN:	CALLE 161 No. 7 G – 70 (CARRERA 8 No. 161 – 20)
2.6 CHIP:	AAA0108MNSK
2.7 FECHA DE VISITA:	3 DE AGOSTO DE 2015
2.8 POBLACIÓN BENEFICIADA:	1 Persona – 1 Familia
2.9 ÁREA (m2):	400 m <sup>2</sup> (Aproximadamente)

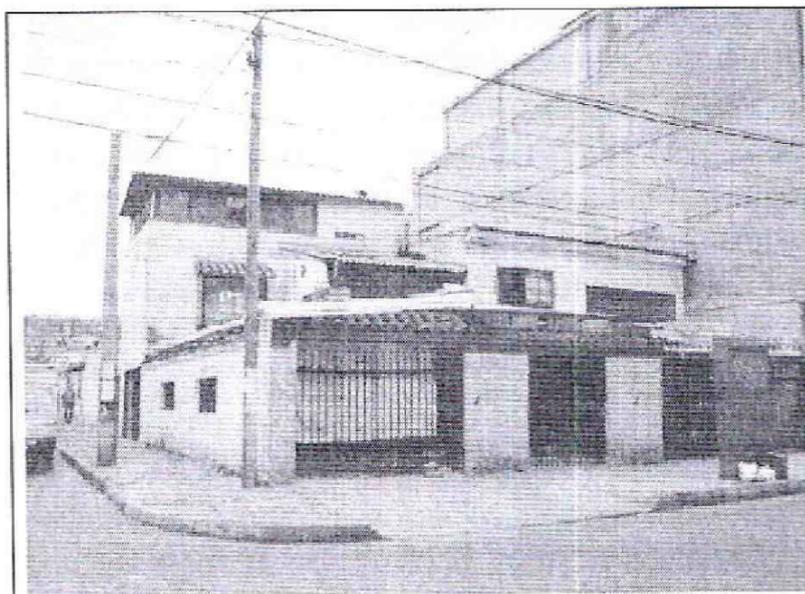
El predio objeto de la visita técnica es una edificación de uno y dos pisos en los sectores norte y sur, mientras que el sector medio es de tres niveles, el uso principal es de taller automotriz y locales comerciales. Tiene varias edades o etapas de construcción la parte más antigua es la zona norte y la más reciente la zona media y norte. La estructura principal la constituyen los muros en mampostería de ladrillo tolete y bloque hueco de arcilla cocida, sin reforzamiento ni elementos de confinamiento. El muro de fachada tiene acabados de pañete y pintura y los muros internos tienen el mismo tipo de acabados. El entrepiso es en parte una placa maciza de concreto reforzado y otra parte lo constituye un entramado de elementos de madera. Las escaleras tienen estructura de soporte de elementos metálicos con pasos en madera. La cubierta es en teja de fibro cemento en combinación con algunas tejas traslucidas, soportada por elementos de madera que se apoyan en los muros, en las zonas en que existe cielo raso éste es en listones de madera y en esterilla de guadua pañetada en el sector más antiguo. En el sector noroccidental existe un cobertizo de elementos de madera y metálicos que soportan tejas de fibro cemento. El aspecto externo del predio se puede observar en las fotos 1 y 2 del registro fotográfico.

En el momento de la visita se observó que la fachada se encuentra en regulares condiciones con daño estructural moderado, que se evidencia en algunos daños como son agrietamientos y fisuras. El estado del muro de fachada de la edificación se puede observar en las fotos 1 a 3 del registro fotográfico.

Foto 1. Vista exterior del inmueble objeto del concepto.

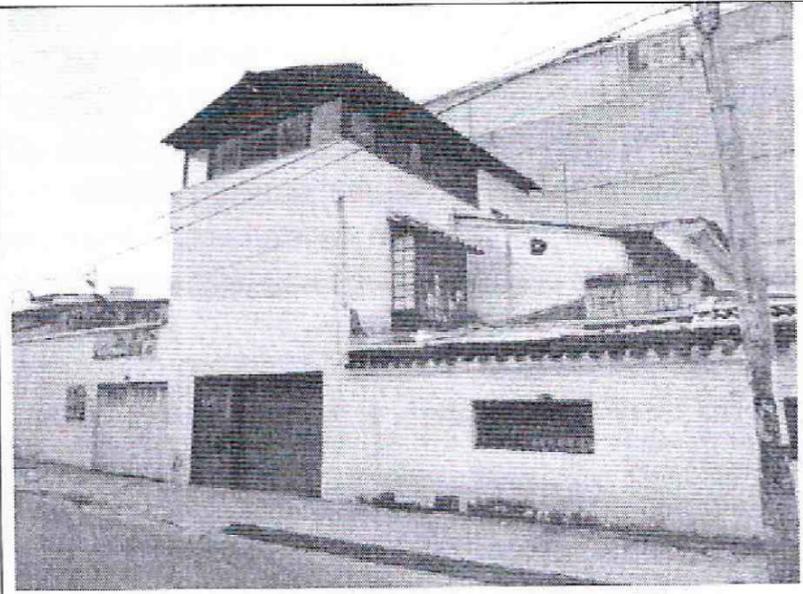
Foto 2. Fachada sobre la Carrera 8.

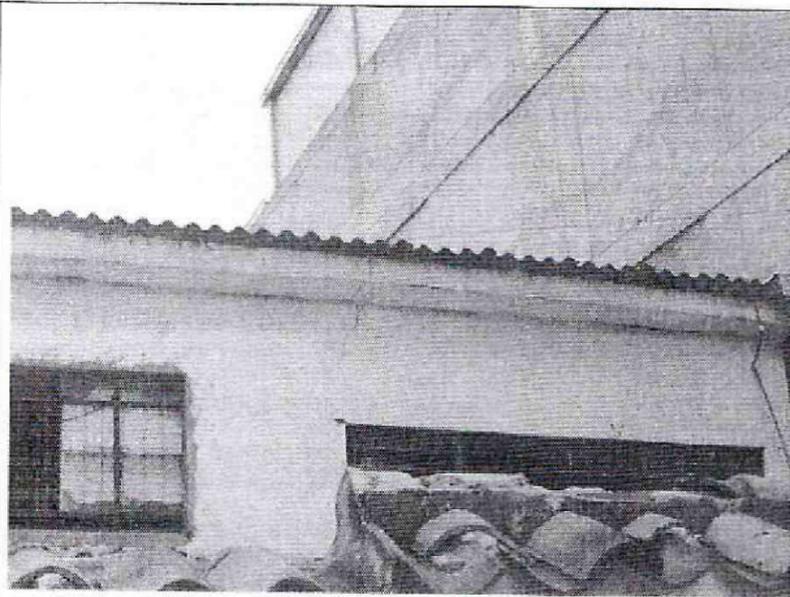
Foto 3. Agrietamiento en muro de fachada.

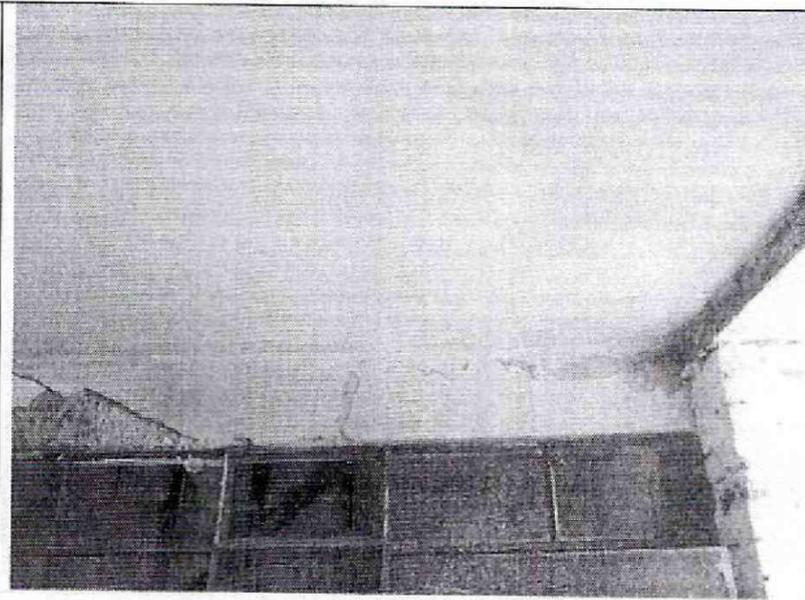
Foto 4. Grietas en muros internos de primer piso.

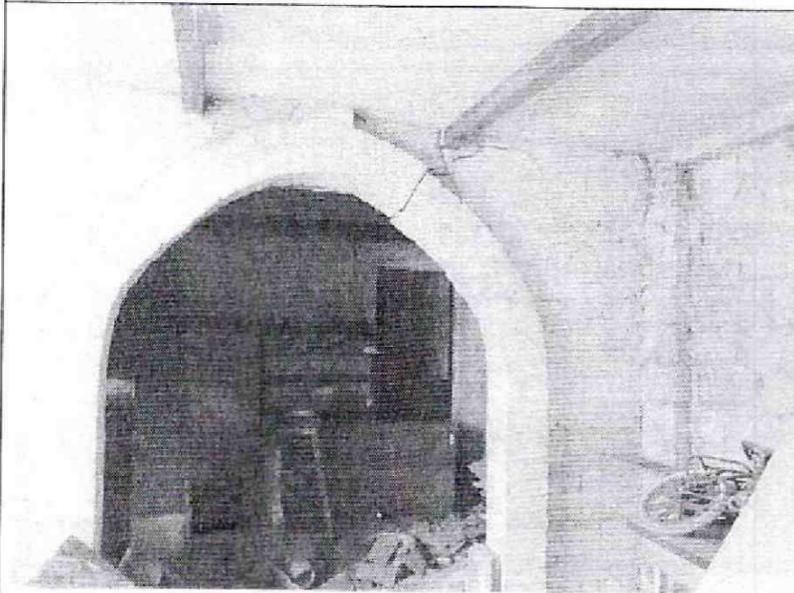
Foto 5. Aspecto interno del sector norte primer piso.

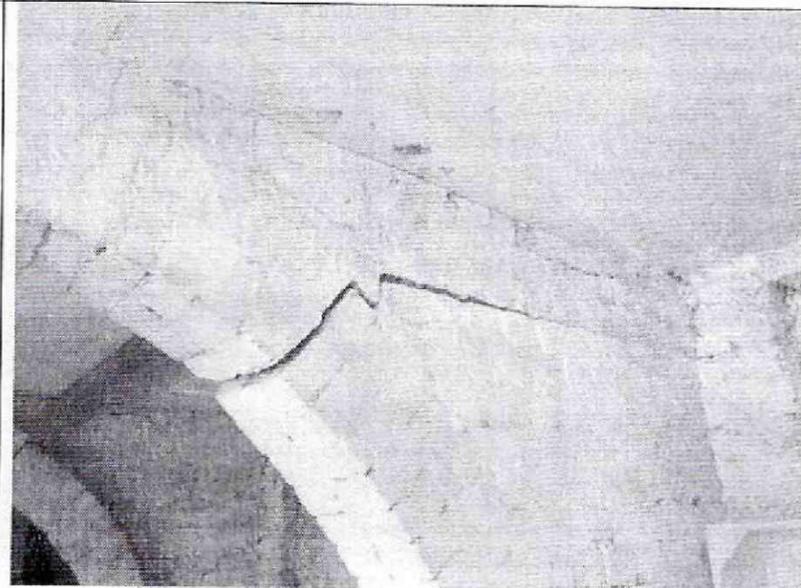
Foto 6. Fractura de muro en primer piso.

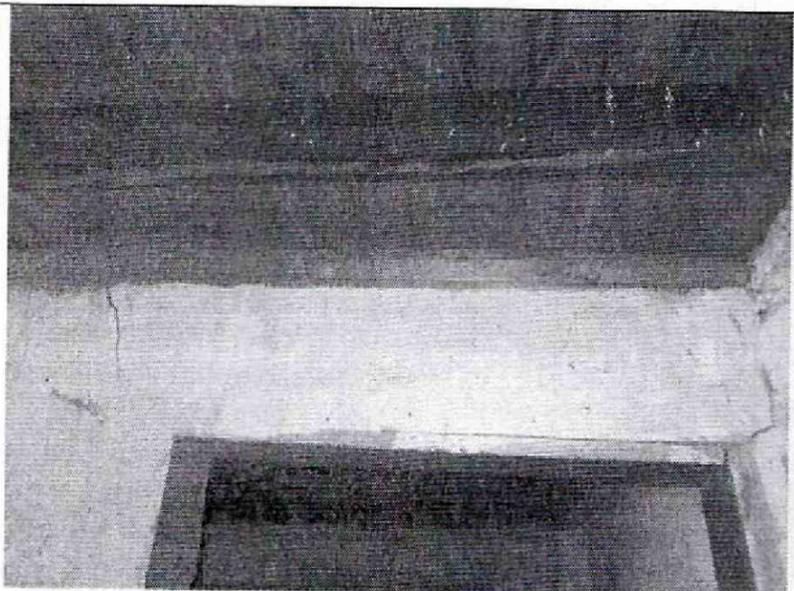
Foto 7. Agrietamientos en dintel sector norte primer piso.

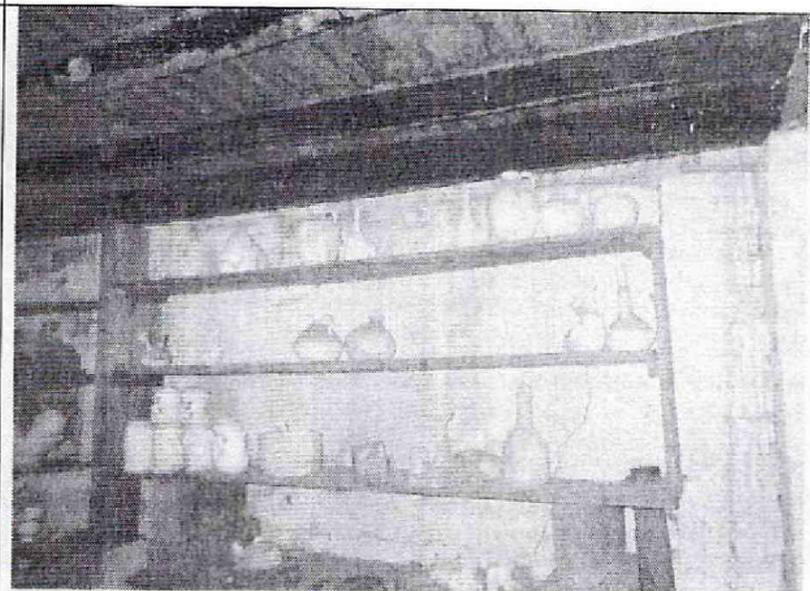
Foto 8. Fractura de muro de primer piso.

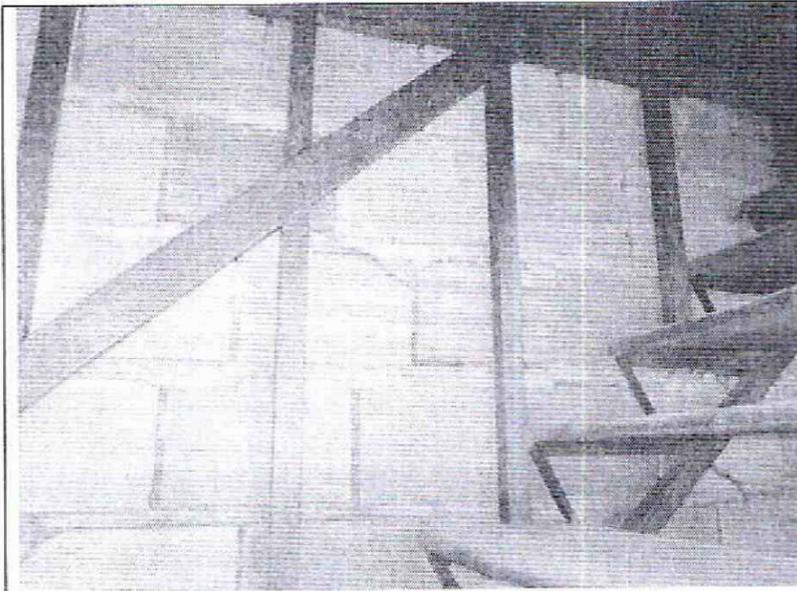
Foto 9. Fractura en muro del sector norte.

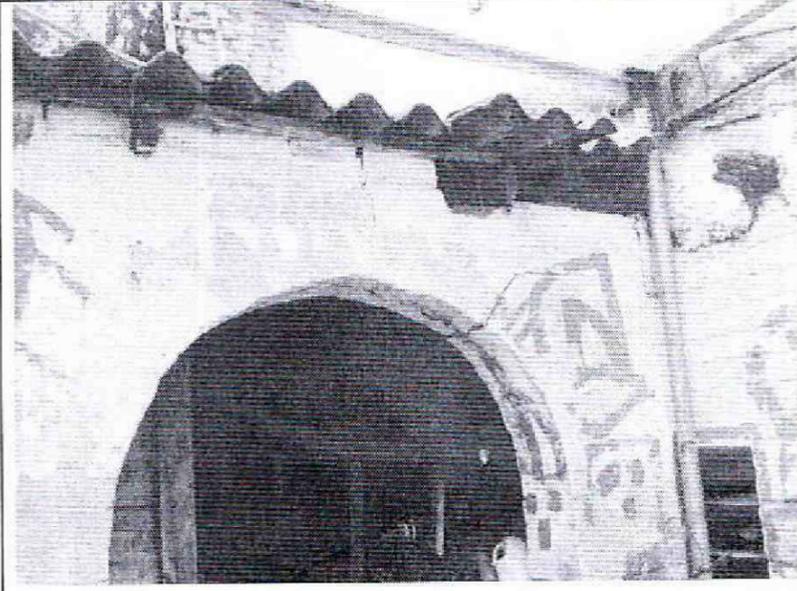
Foto 10. Daño estructural de muro, fractura.

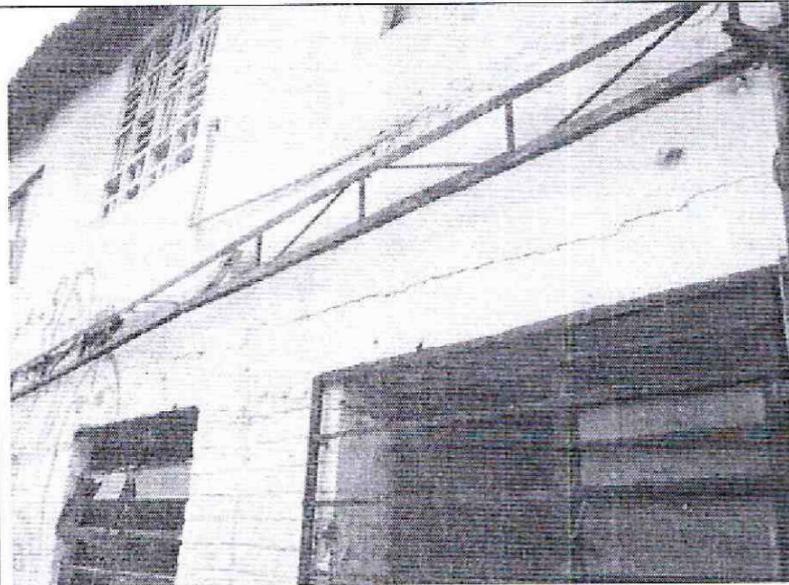
Foto 11. Grieta por separación de junta entre elementos.

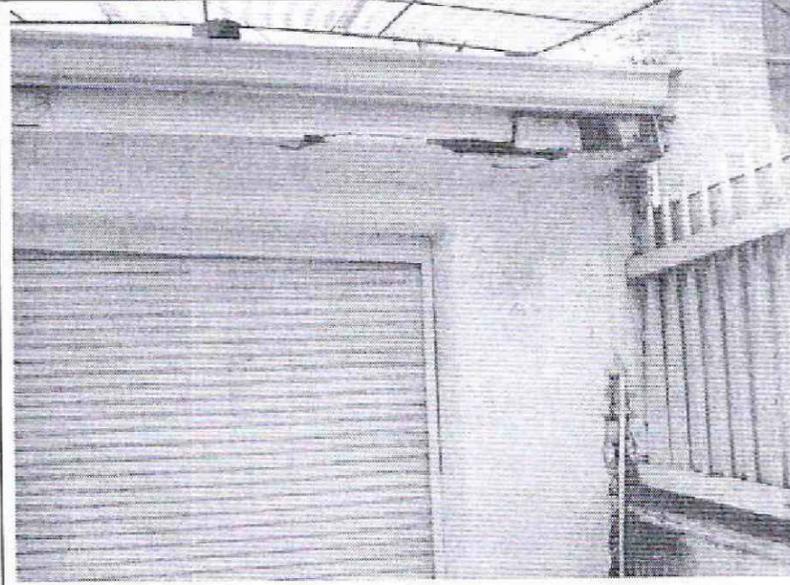
Foto 12. Deformación de vanos de puertas, sector sur.

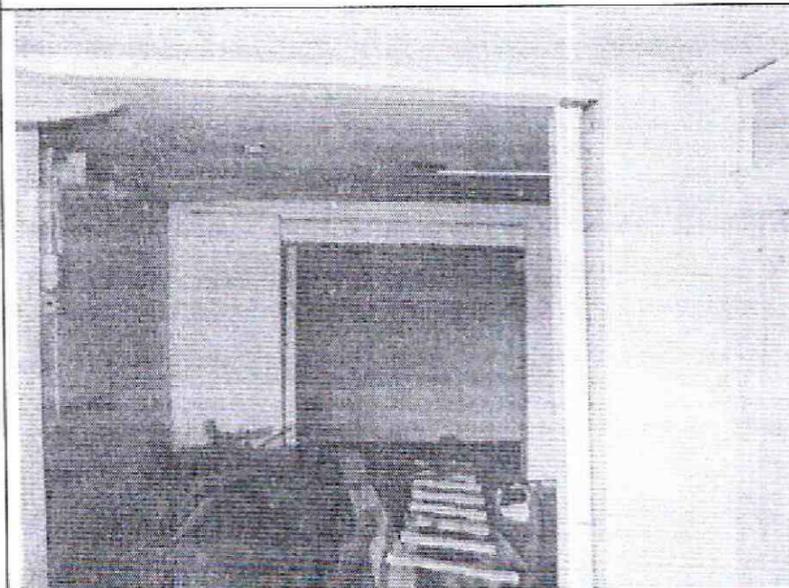
Foto 13. Deformación de vanos sector de locales.

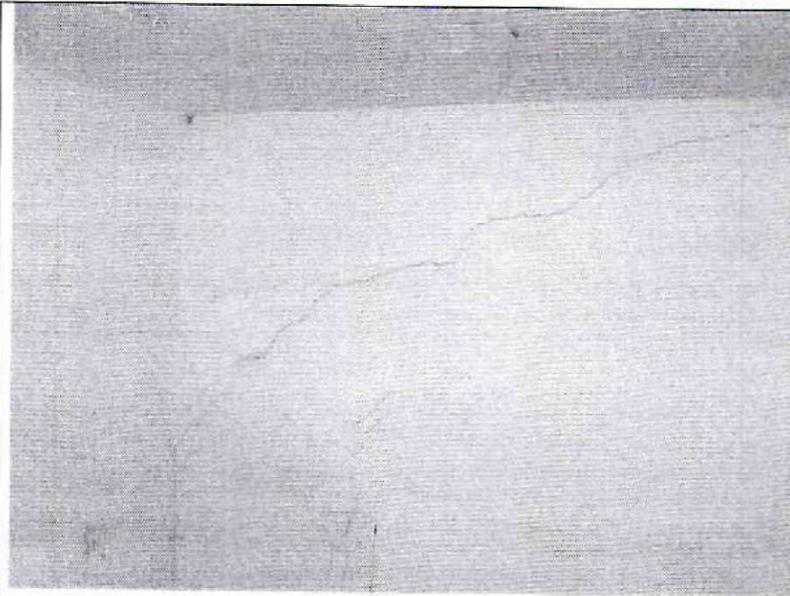
Foto 15. Fractura en muro del primer piso, locales.

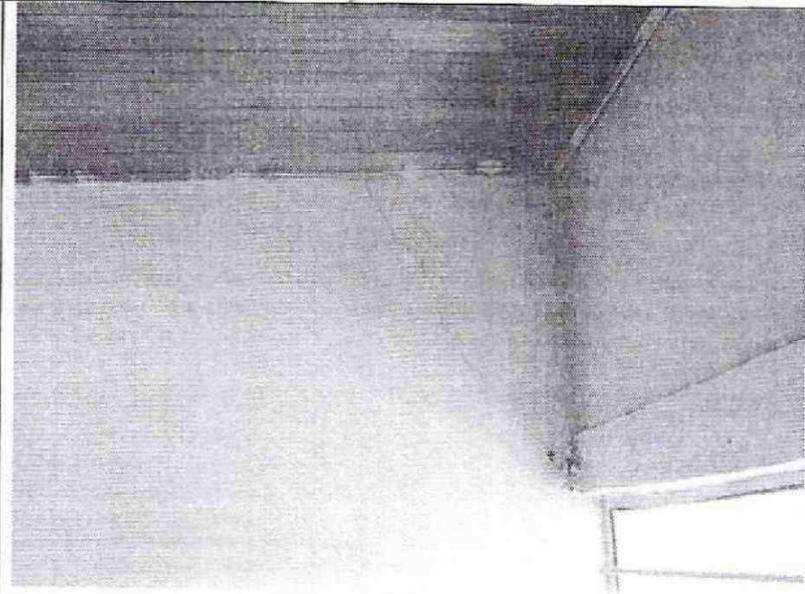
Foto 16. Agrietamiento en muro de segundo piso.

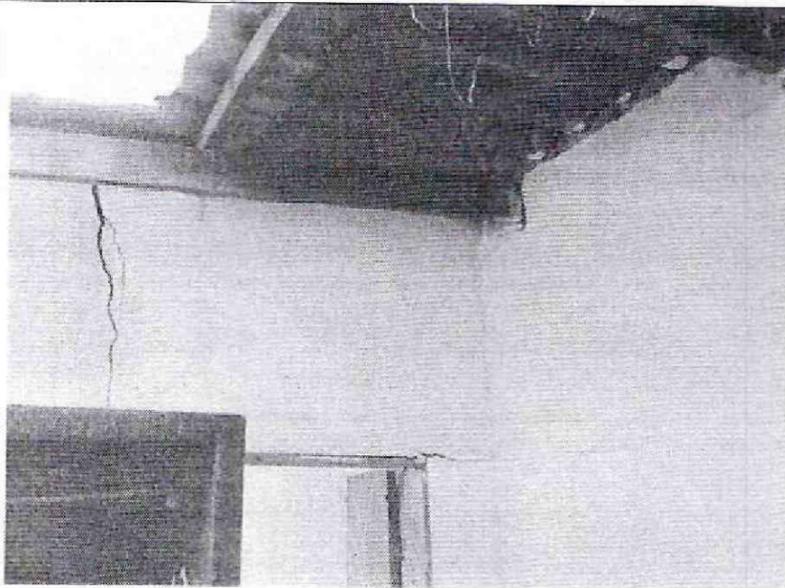
Foto 17. Fractura de muro en segundo piso.

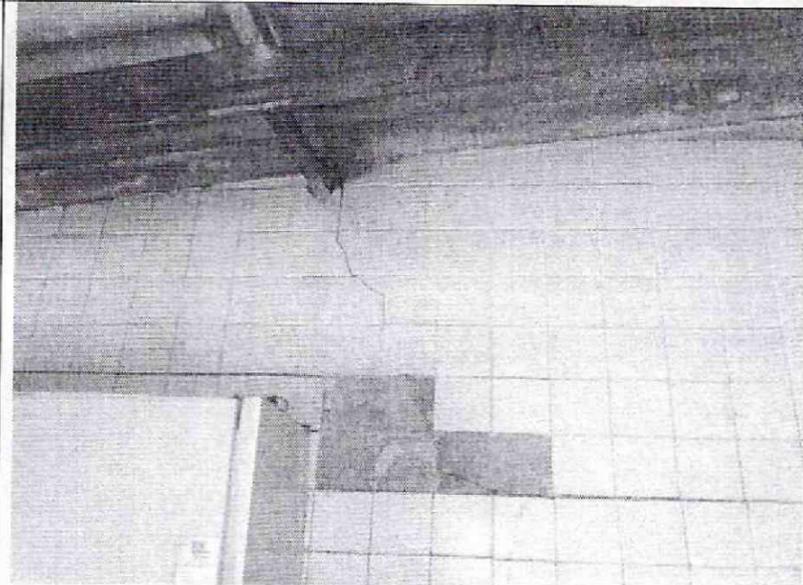
Foto 18. Daño severo en muros internos de segundo piso.

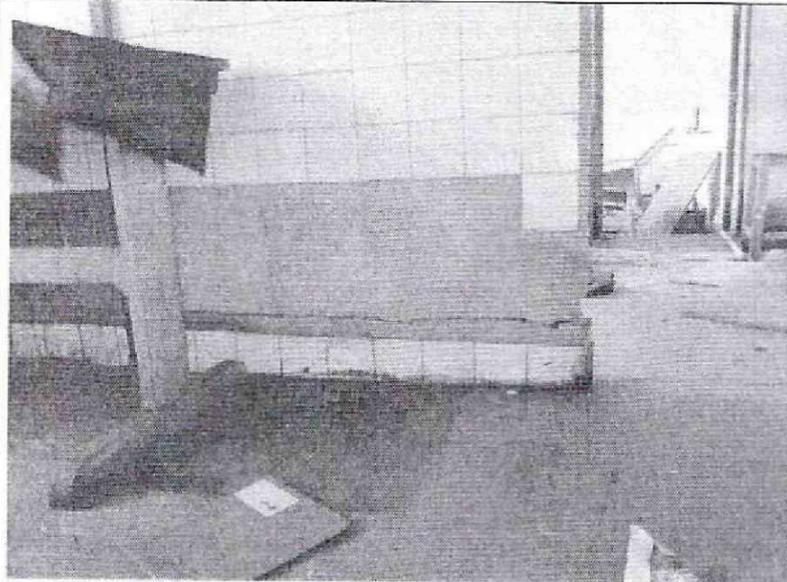
Foto 19. Fractura en la base del muro, segundo piso.

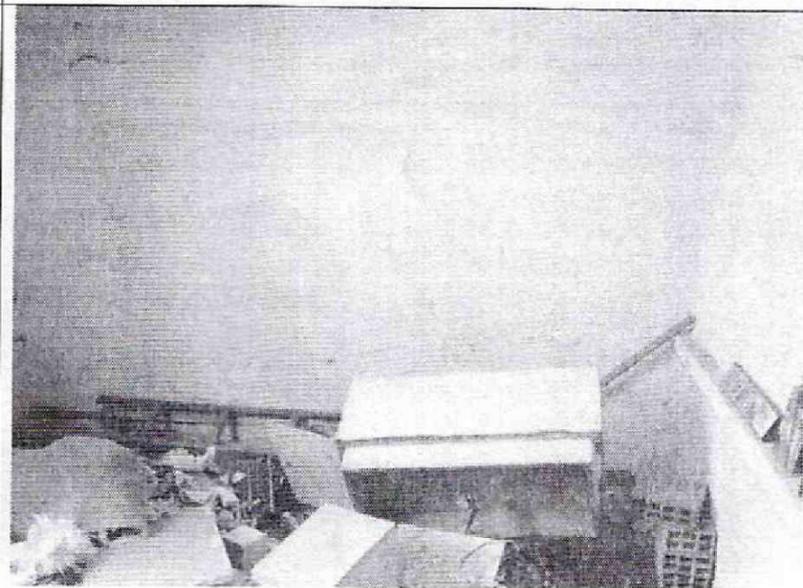
Foto 20. Grieta horizontal en muro de segundo nivel.

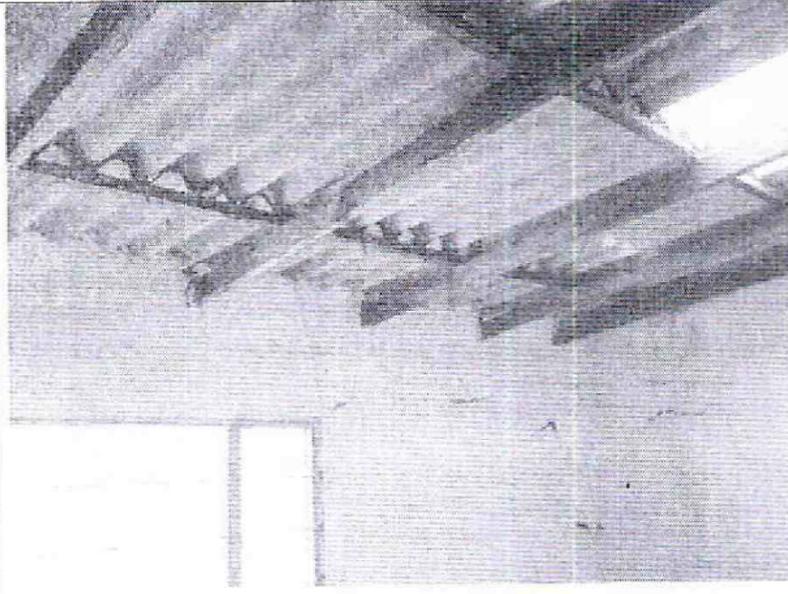
Foto 21. Muros de segundo piso con daño evidente.

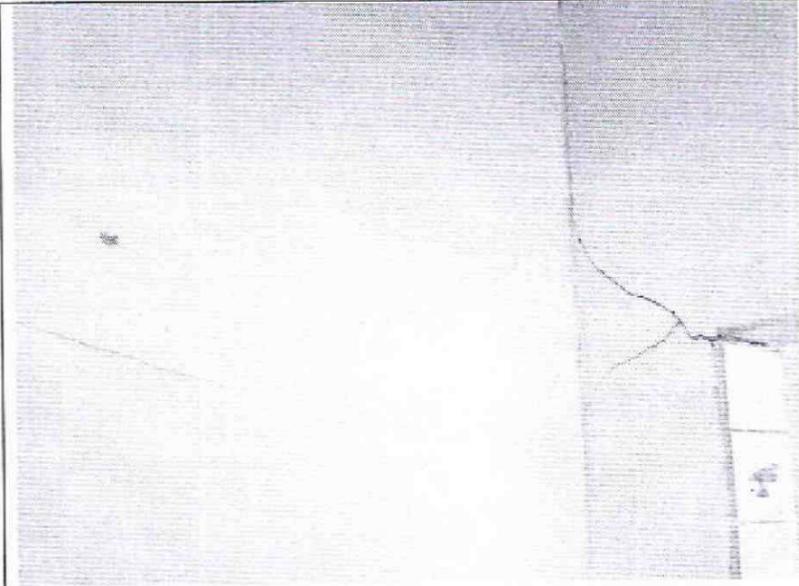
Foto 22. Grietas en muros de segundo piso, daño severo.

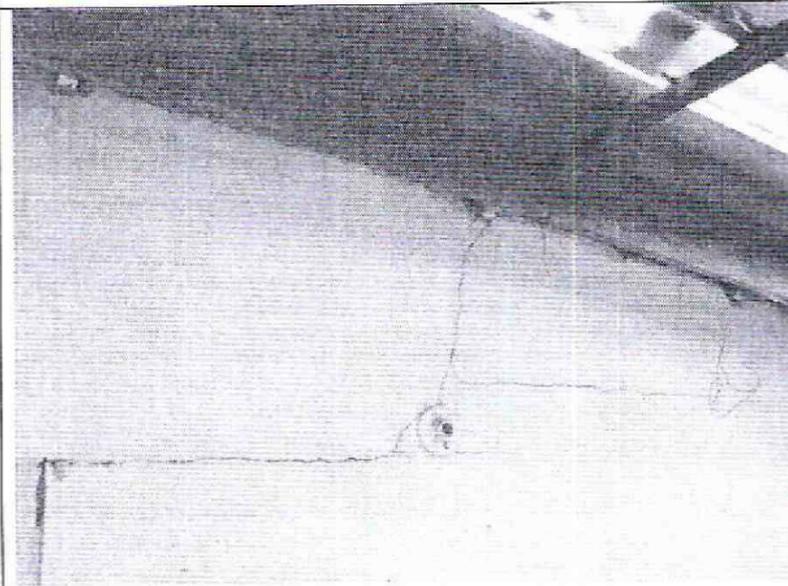
Foto 23. Grietas, daño severo de muro de segundo piso.

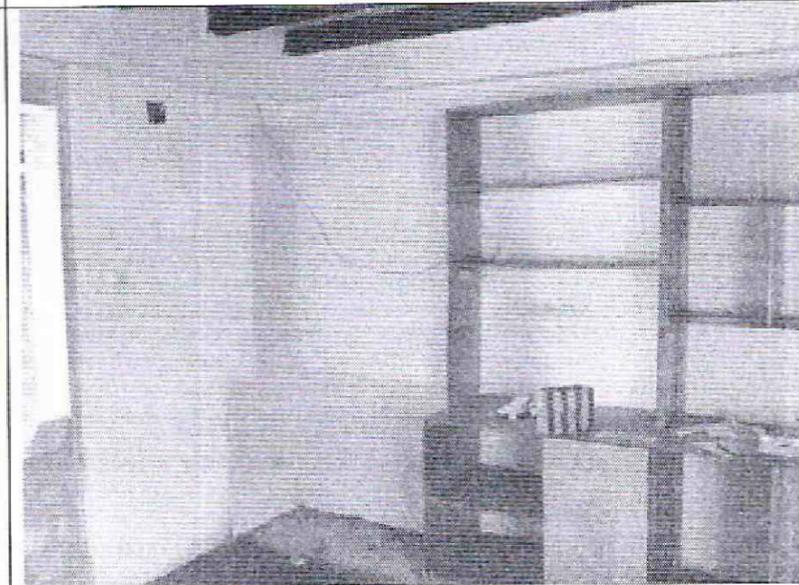
Foto 24. Algunos muros de segundo nivel sin daño visible.

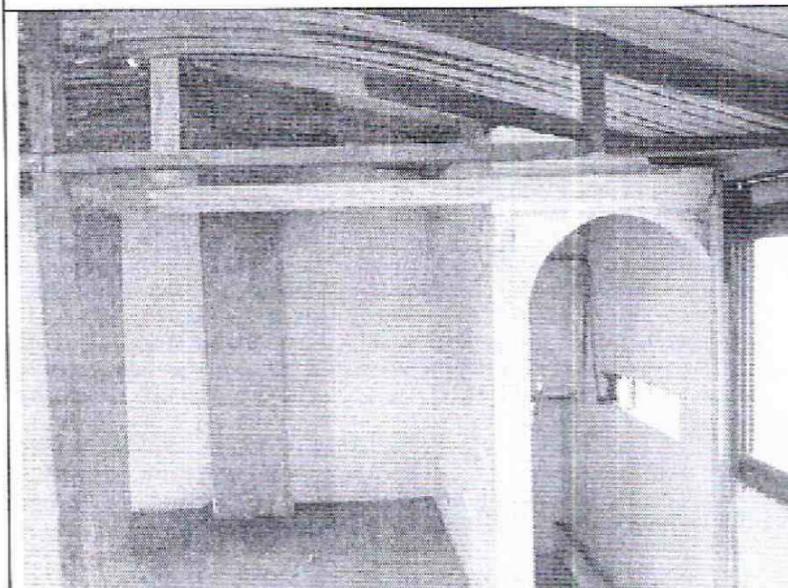
Foto 25. Muros de tercer nivel, menor daño.

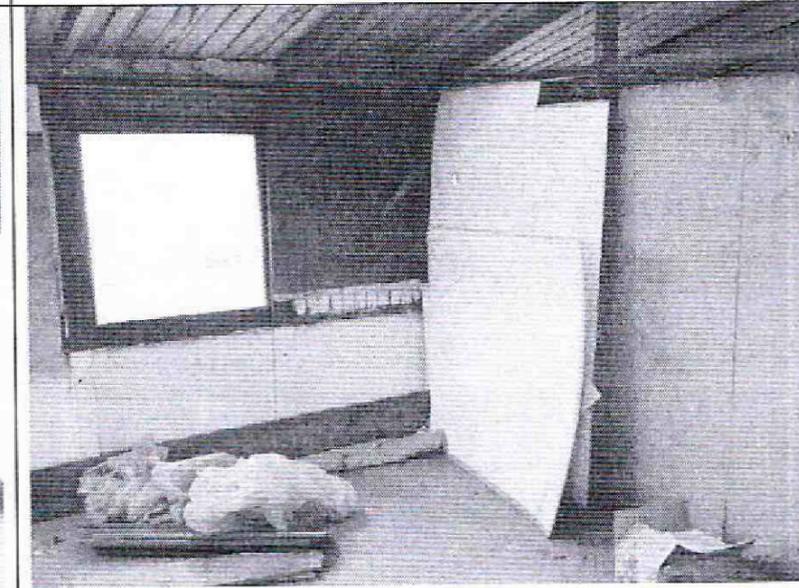
Foto 26. Aspecto de muros del tercer nivel.

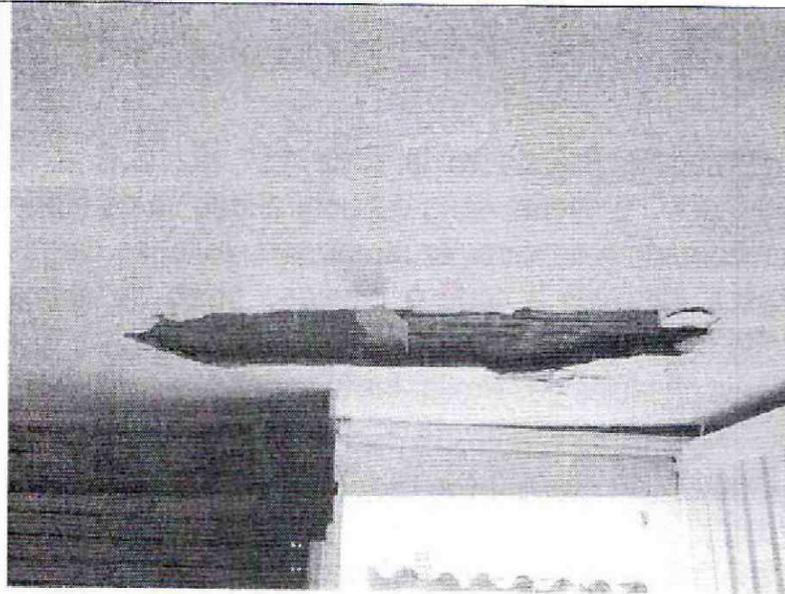
El cielo raso bajo cubierta presenta deterioro que va de moderado a alto, sin indicios de daños funcionales de la cubierta, en algunos sectores el pañete de recubrimiento se ha retirado en su totalidad, en otros se presenta desprendimientos dejando fragmentos de mortero con posibilidad de caer. La cubierta no evidencia deformaciones ni daños estructurales, se presenta deterioro de algunos elementos de madera que la soportan pero no es un fenómeno generalizado. El cobertizo del sector noroccidental presenta deterioro y deficiencia en los empalmes y apoyos entre elementos. Algunas de las condiciones descritas del cielo raso, de la cubierta y del cobertizo se pueden ver en las fotos 27 a 32.

Foto 27. Desprendimiento del pañete del cielo raso.

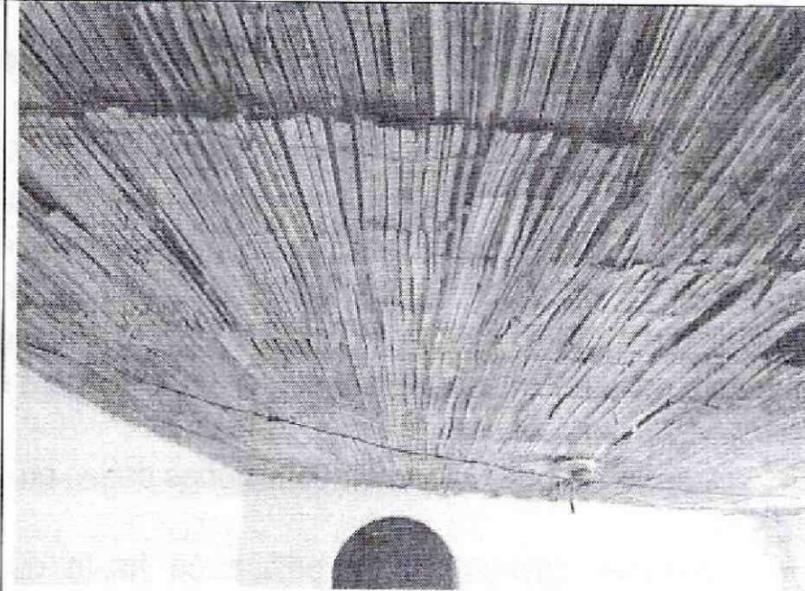
Foto 28. Cielo raso sin pañete de recubrimiento.

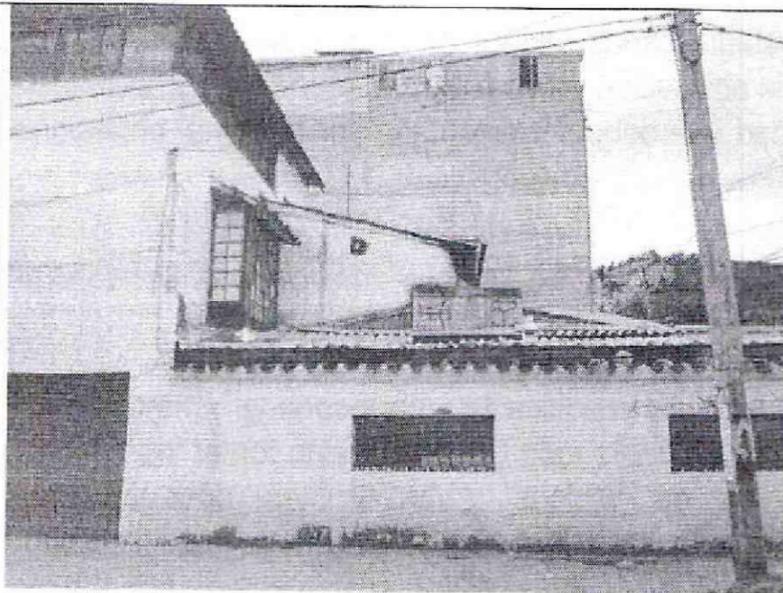
Foto 29. Cubierta sin daños estructurales visibles.

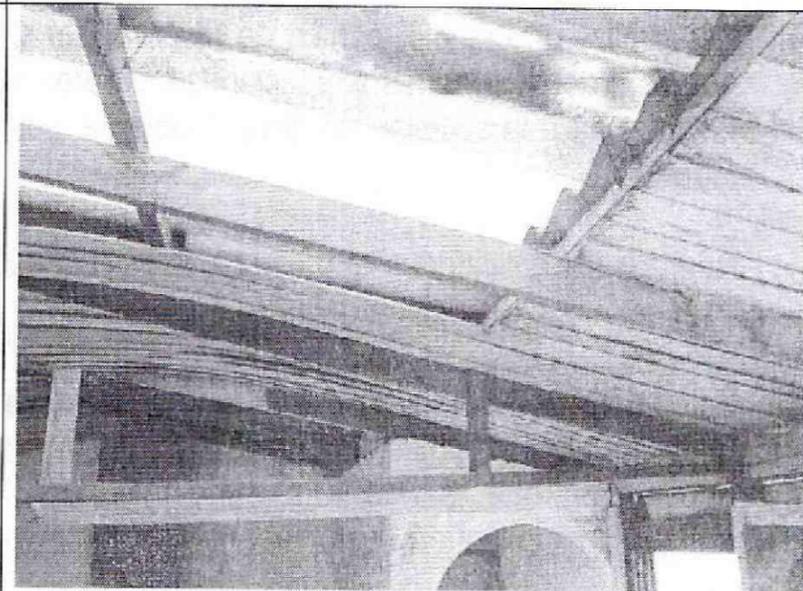
Foto 30. Deterioro moderado de elementos de cubierta.

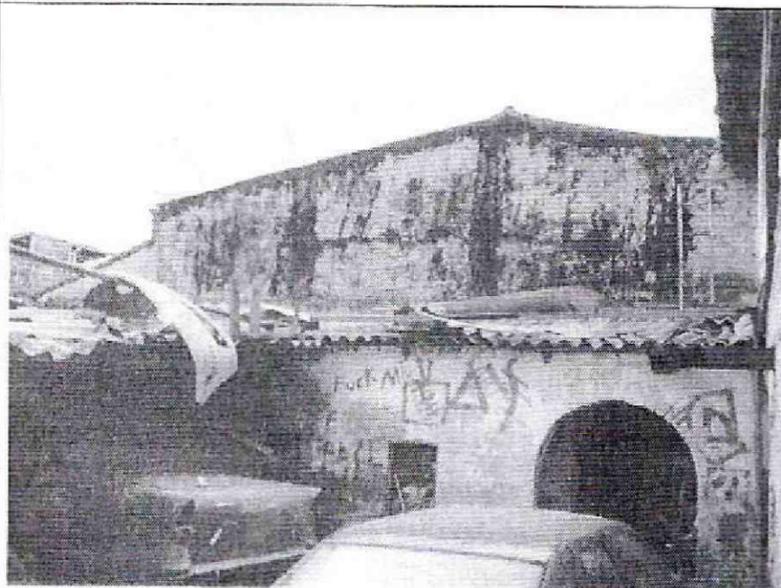
Foto 31. Aspecto de la cubierta del sector norte, deterioro.

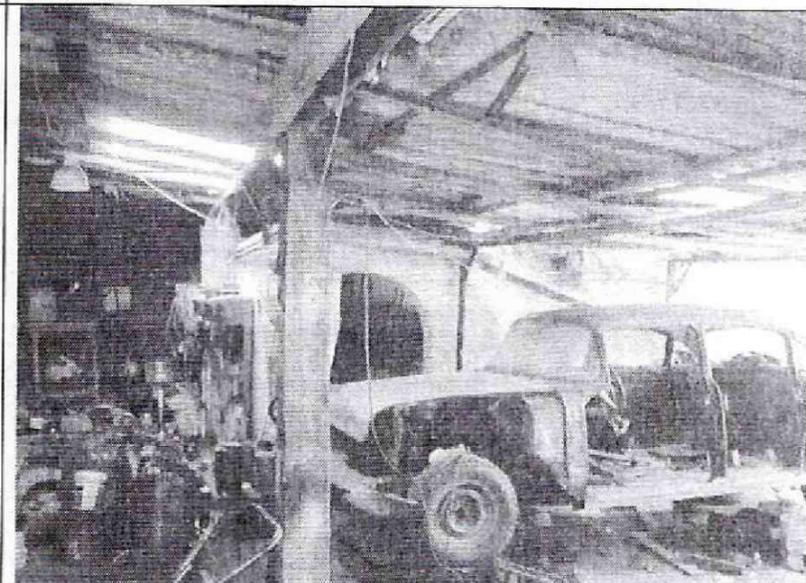
Foto 32. Elementos del cobertizo con deterioro.
