ALCALDÍA MAYOR DE BOGOTÁ D.C. <small>SECRETARÍA DE PLANEACIÓN Y POLÍTICA TERRITORIAL</small>	<b>CONCEPTO TÉCNICO DE          AMENAZA RUINA</b>	Código:	GPR-FT-06
		Versión:	04
		Fecha de actualización:

1.1 CONCEPTO DE AMENAZA RUINA N° CAR:	2598
1.2 ÁREA:	Análisis de Riesgos y Efectos de Cambio Climático
1.3 COORDINACIÓN:	Estudios y Conceptos Técnicos
1.4 REFERENCIA CRUZADA RADICADO IDIGER:	2015ER12686
1.5 RESPUESTA OFICIAL No.	RO-80790

2.1 SOLICITANTE:	ALCALDIA LOCAL DE LOS MARTIRES
2.2 LOCALIDAD:	(14) MARTIRES
2.3 UPZ:	(37) SANTA ISABEL
2.4 BARRIO O SECTOR CATASTRAL:	EDUARDO SANTOS
2.5 DIRECCIÓN:	CALLE 2 BIS No. 14 – 54
2.6 CHIP:	AAA0034RAYX
2.7 FECHA DE VISITA:	11 DE AGOSTO DE 2015
2.8 POBLACIÓN BENEFICIADA:	1 Persona – 1 Familia
2.9 ÁREA (m2):	100 m <sup>2</sup> (Aproximadamente)

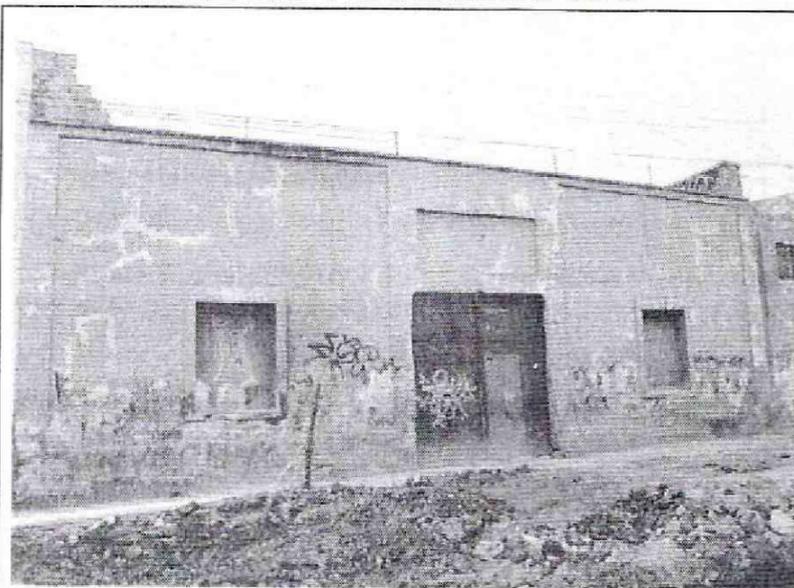
El muro objeto de la visita técnica es el de cerramiento y fachada del predio. El muro de cerramiento es en mampostería de ladrillo tolete de arcilla cocida sin reforzamiento ni elementos de confinamiento, se observa que existen al menos cuatro mochetas de mampostería, una en cada extremo y en el marco del portón central. Tiene un vano para un portón de ingreso en el sector medio del muro. Existen dos porciones de muro de forma rectangular embebidas lo que al parecer son dos antiguos vanos de ventanas que fueron sellados con mampostería. La longitud aproximada del muro es de 15 metros con una altura aproximada de 4.5 metros. La cara externa tiene acabados de pañete y pintura. El aspecto general del muro de cerramiento del predio se puede observar en la foto 1 del registro fotográfico.

Foto 1. Vista exterior del muro objeto del concepto.

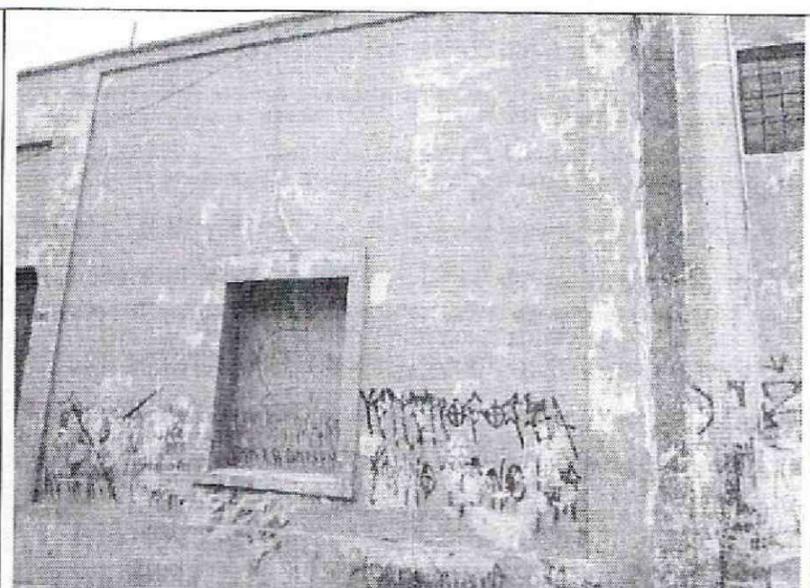
Foto 2. Extremo oriental del muro en regular estado.

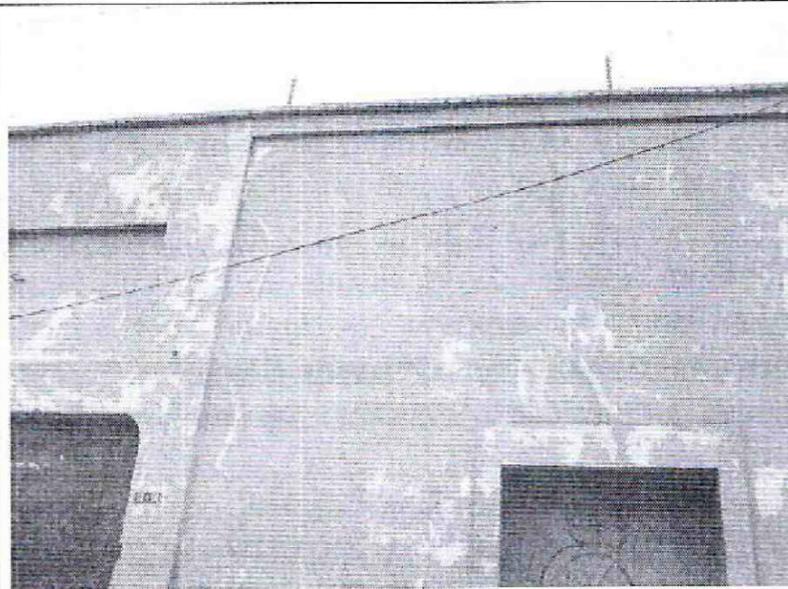
Foto 3. Grietas en la parte alta del extremo oriental.

- Reparar el muro en los sitios en que presenta agrietamientos y fisuras
- Reparar el mortero del pañete de recubrimiento y acabado en todos los sectores donde presenta fisuras y agrietamientos
- Realizar labores de mantenimiento general, periódicamente, a todos los elementos que conforman el muro, para prevenir y contrarrestar el deterioro y evitar posibles colapsos parciales de elementos estructurales y no estructurales

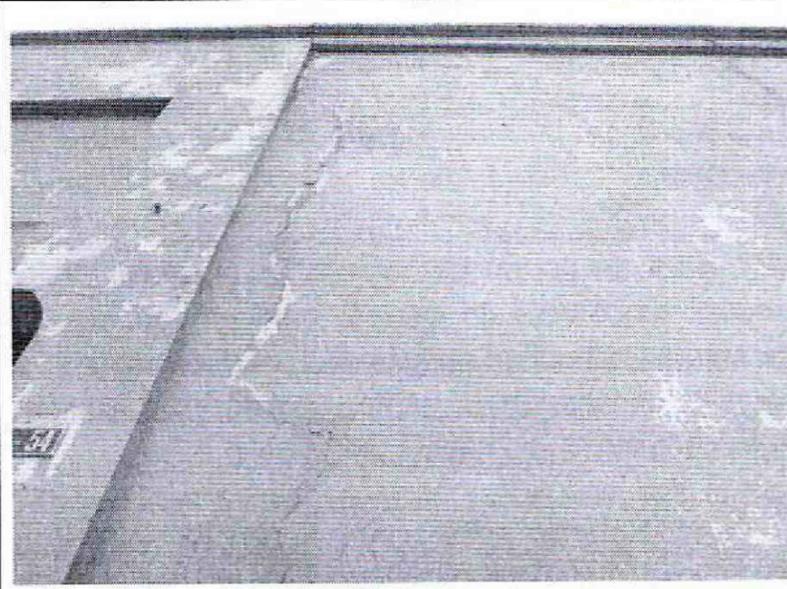
Foto 4. Grieta vertical al oriente del portón de entrada.

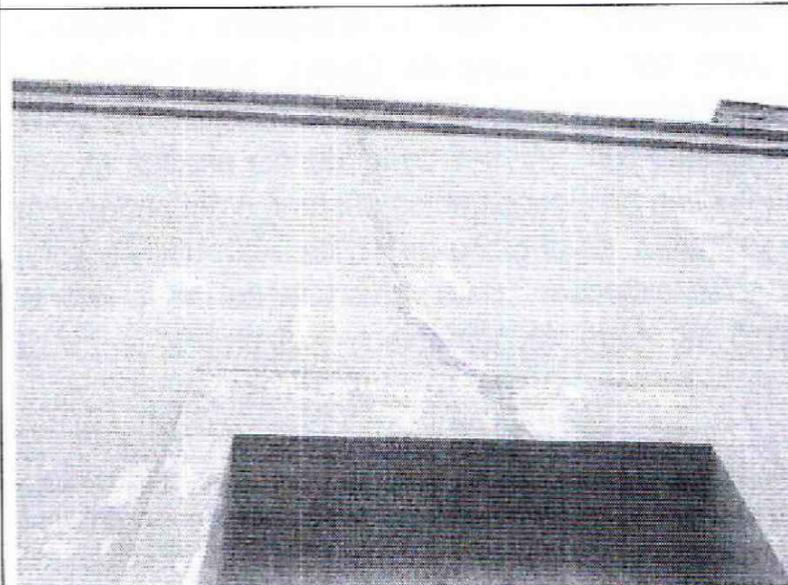
Foto 5. Grieta vertical en punto medio de parte embebida.

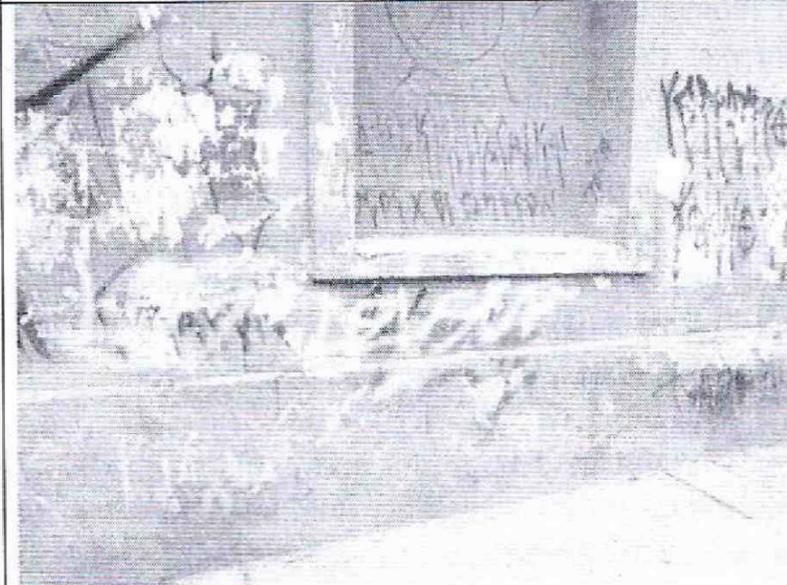
Foto 6. Deterioro de los acabados de la parte baja.

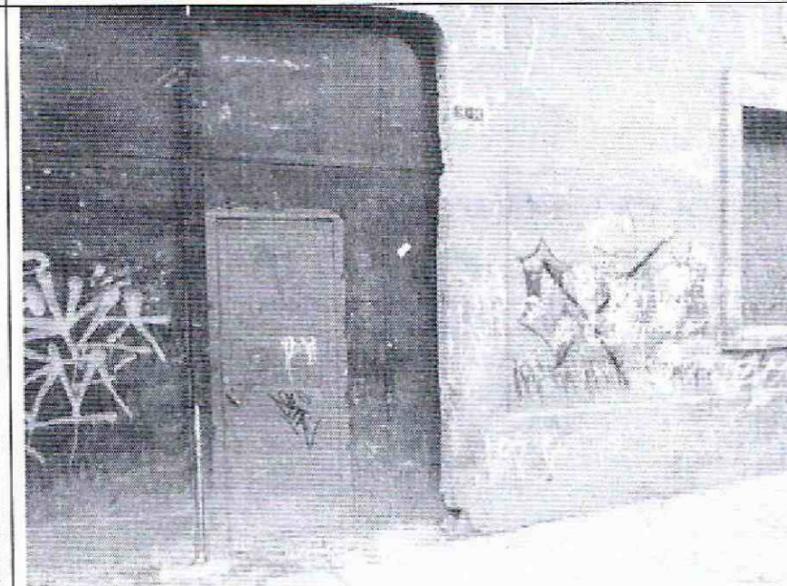
Foto 8. Desprendimiento de pañete en marco de portón.

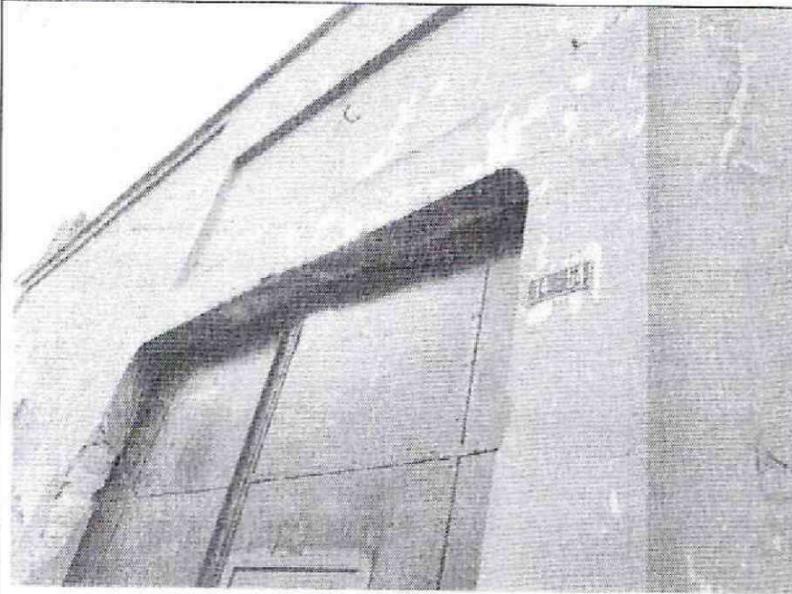
Foto 9. Dintel del portón, fisuras y deterioro de acabados.

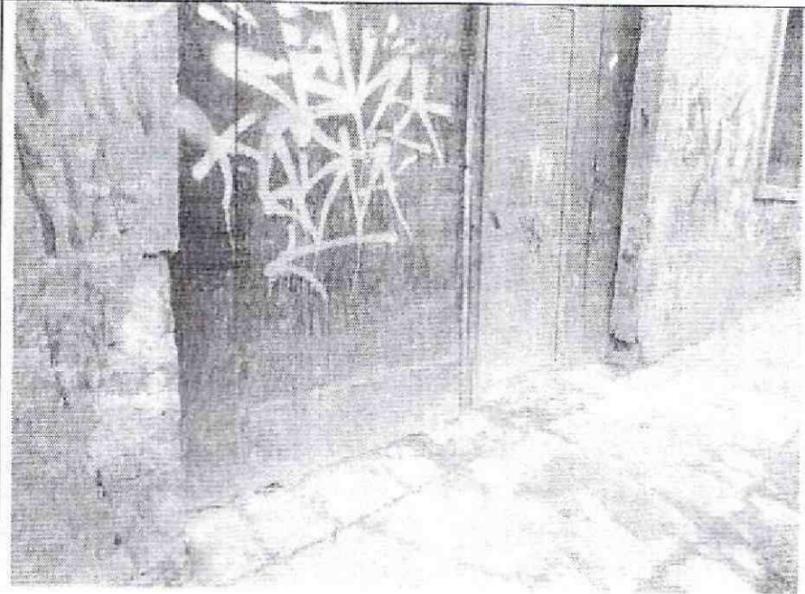
Foto 10. Marco de portón, desprendimiento del pañete.

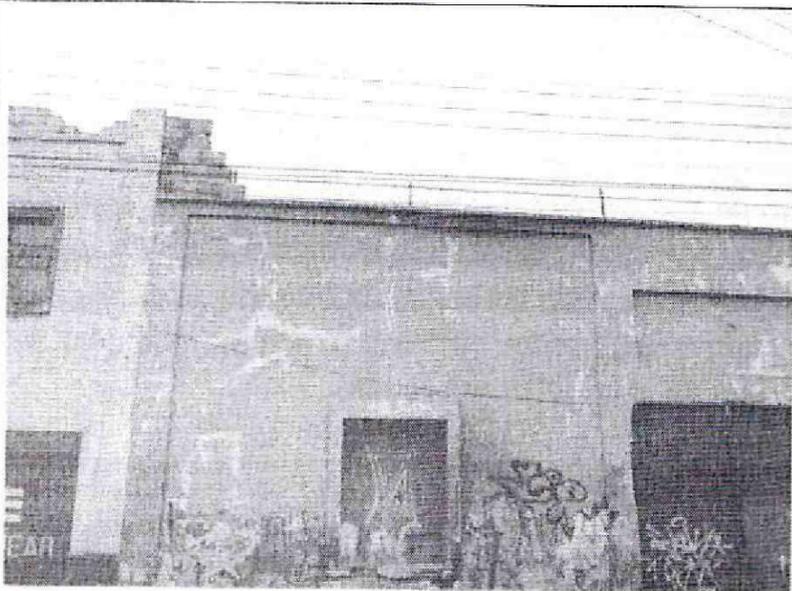
Foto 11. Fisuras y grietas en tramo occidental del muro.

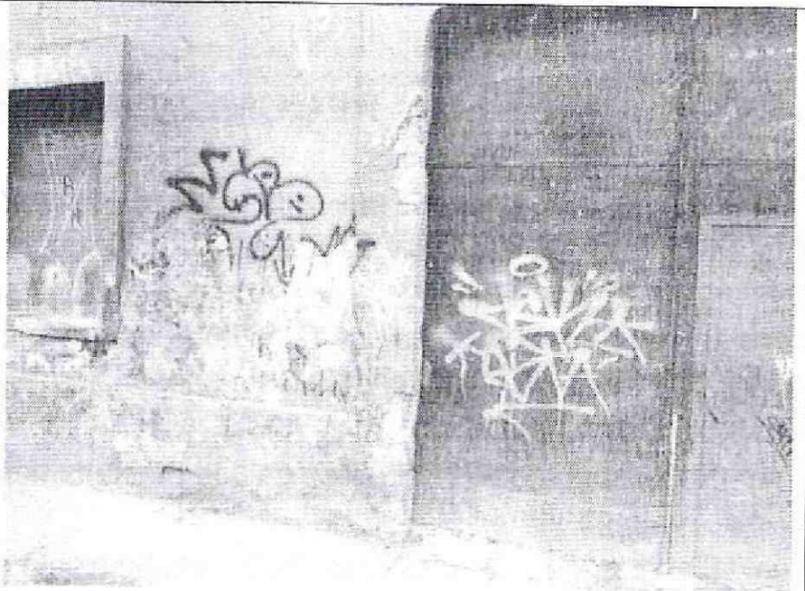
Foto 12. Deterioro de los acabados, tramo occidental.

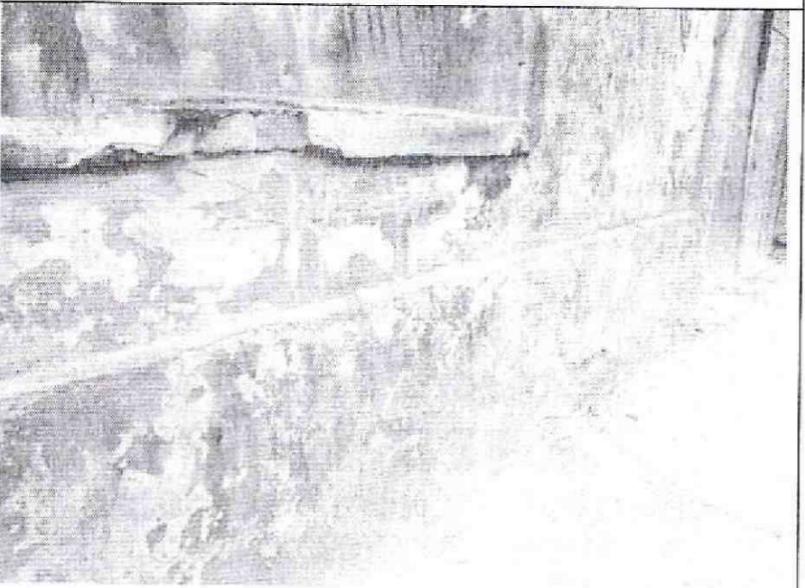
Foto 14. Deterioro en marco de porción embebida.

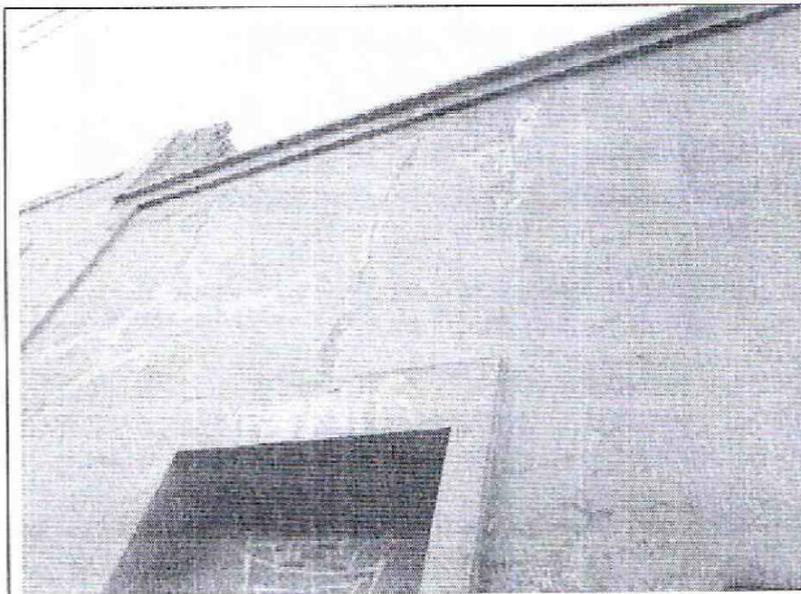
Foto 15. Grieta vertical en parte alta de porción embebida.

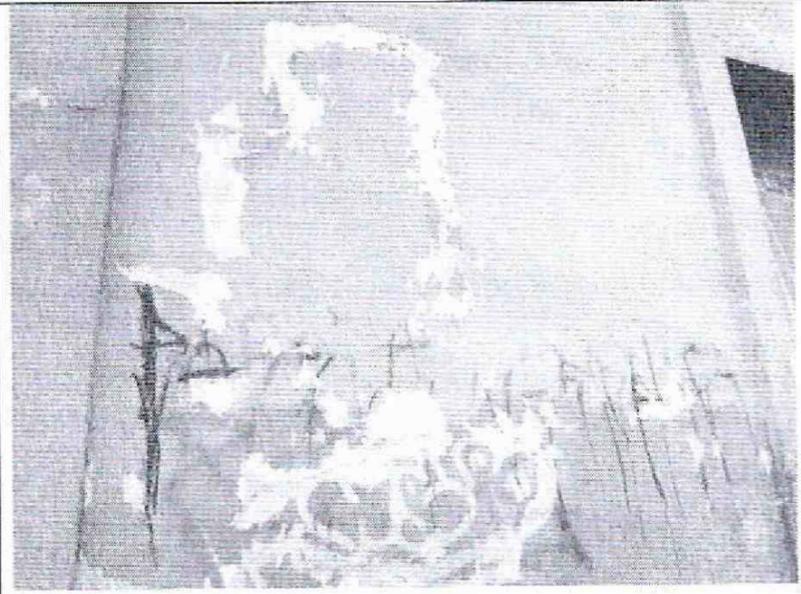
Foto 16. Fisuras en tramo occidental de muro.
