| | <h2>CONCEPTO TÉCNICO DE AMENAZA RUINA</h2> | Código: | GPR-FT-06 |

| 1.1 CONCEPTO DE AMENAZA RUINA N° CAR: | 2601 |

| 2.5 DIRECCIÓN: | CARRERA 30 No. 45 – 03 EDIF. 101 (Enfermería) |

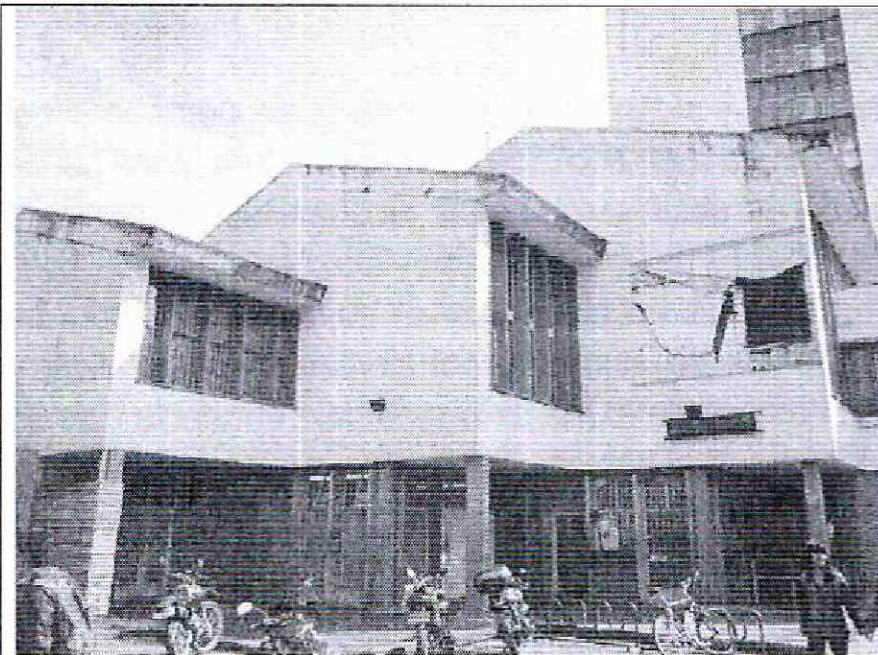
El predio objeto de la visita técnica es una edificación de dos pisos y sótano y corresponde al ala nororiental del edificio 101 de la Facultad de Enfermería. Su construcción data del año 1969. La estructura principal la constituyen pórticos de concreto reforzado en un solo sentido es decir son pórticos incompletos. El muro de fachada tiene acabados de pañete y pintura y los muros internos tienen el mismo tipo de acabados. Los entrepisos los conforman placas aligeradas de concreto reforzado. Las escaleras son en concreto reforzado. La cubierta es en teja de fibro cemento en combinación con teja tipo shingle, soportada por elementos de metálicos y de concreto que se apoyan en la estructura principal, en las zonas en que existe cielo raso bajo entrepiso éste es en elementos de lámina metálica, en otras zonas existe torta inferior de la placa. Se observa que se ha hecho un cerramiento en lámina alrededor del edificio como medida de aislamiento y seguridad de los transeúntes. El aspecto externo del predio se puede observar en las fotos 1 y 2 del registro fotográfico.

Foto 1. Vista exterior del inmueble objeto del concepto.

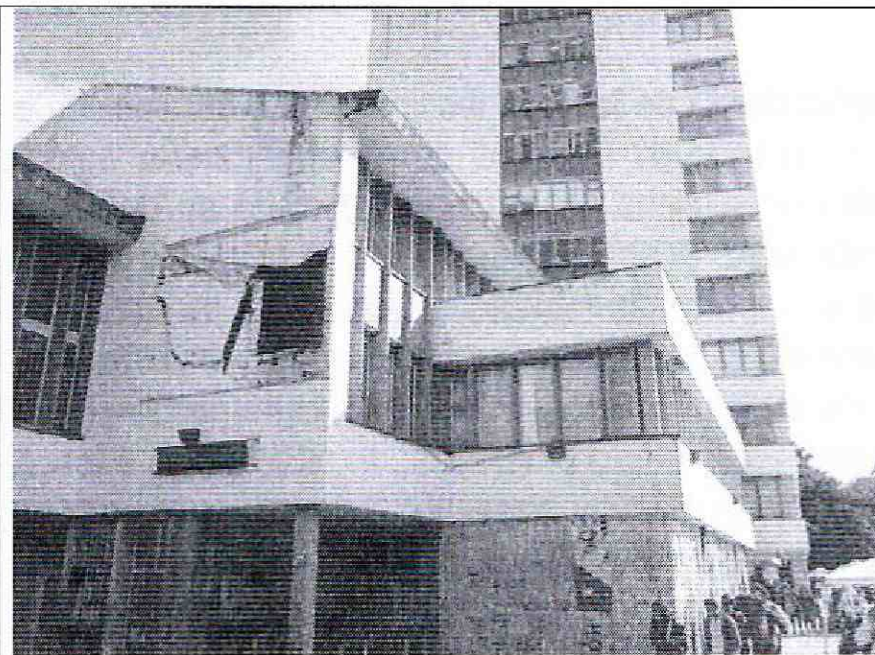
Foto 2. Fachada norte de la edificación.

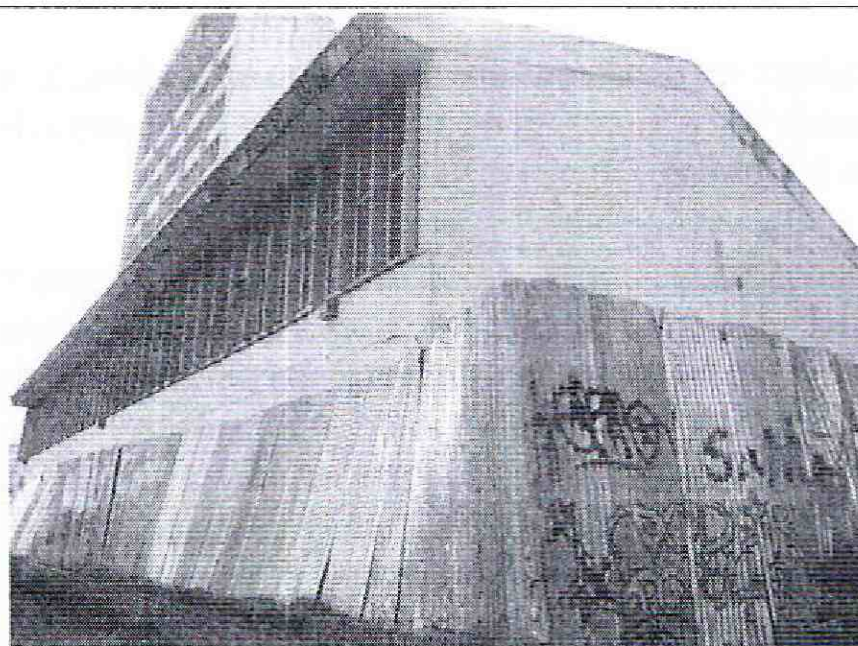
En el momento de la visita se observó que la fachada se encuentra en regulares condiciones con daño estructural severo, que se evidencia en algunos daños como son agrietamientos y fisuras. El estado del muro de fachada de la edificación se puede observar en las fotos 1 a 9 del registro fotográfico.

Foto 3. Fachada suroriental de la edificación.

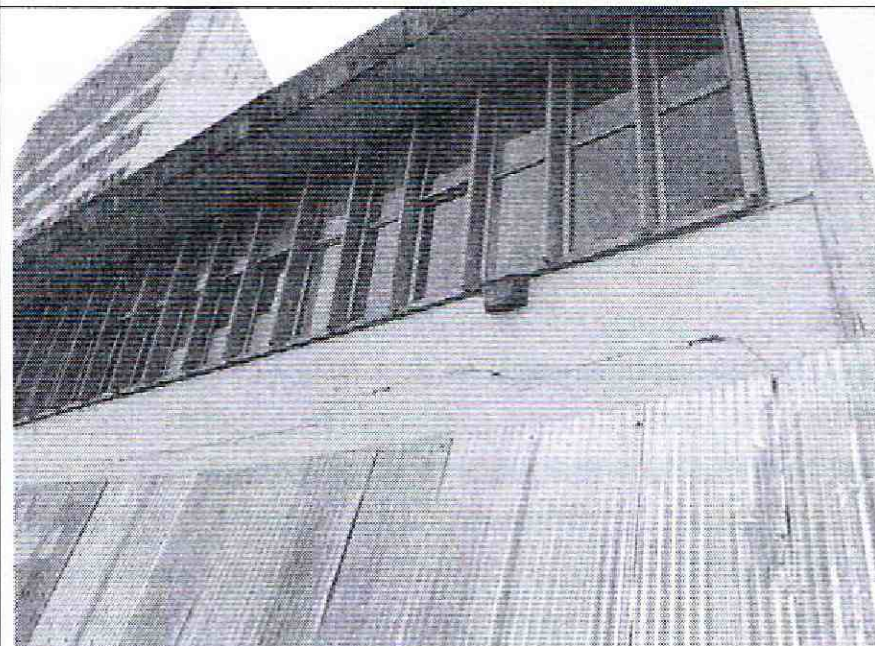
Foto 4. Grietas en muros externos.

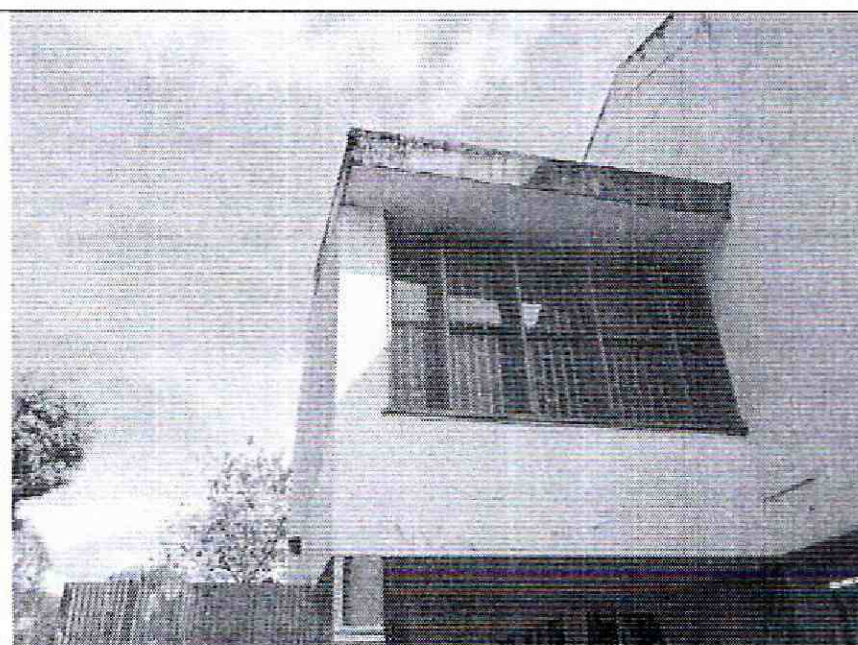
Foto 5. Grietas en muros de fachada.

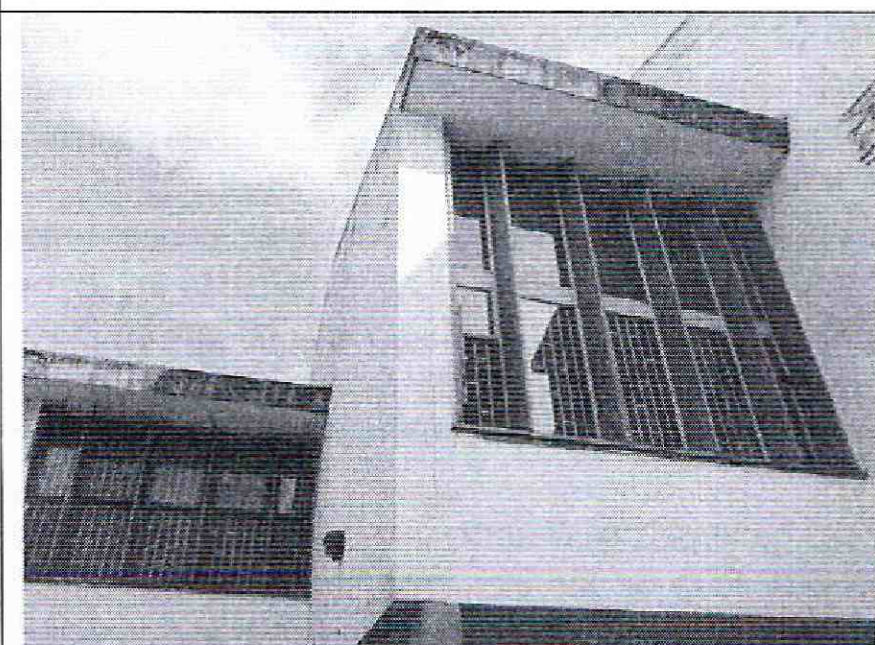
Foto 6. Agrietamiento vertical en la fachada.

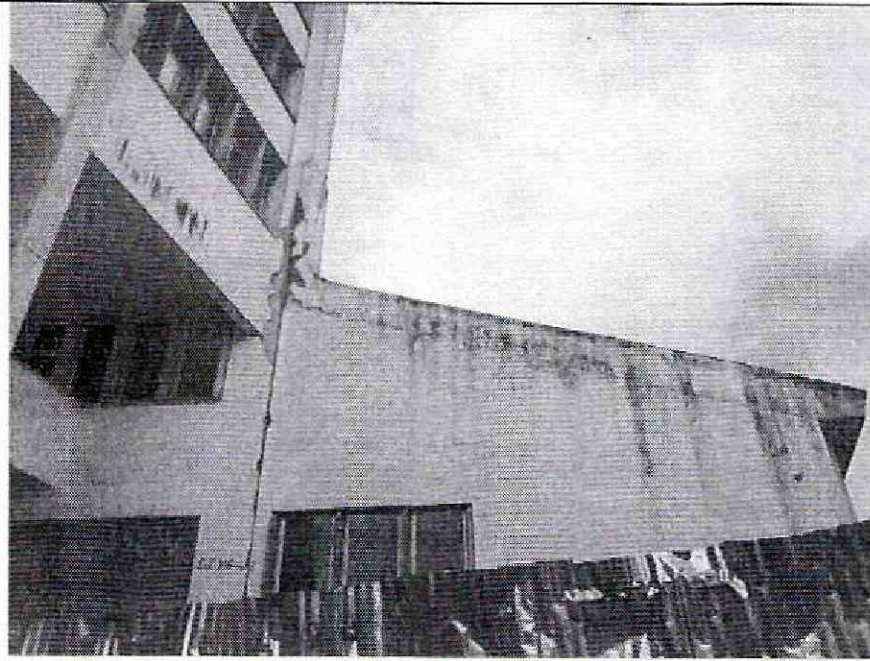
Foto 7. Agrietamientos y fisuras en muro de fachada.

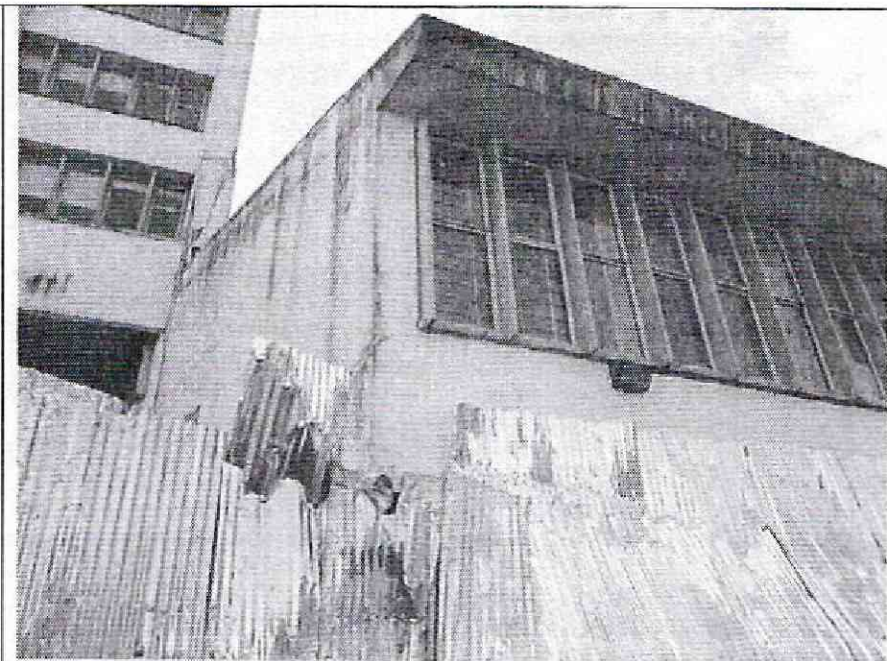
Foto 8. Grietas en antepecho de fachada.

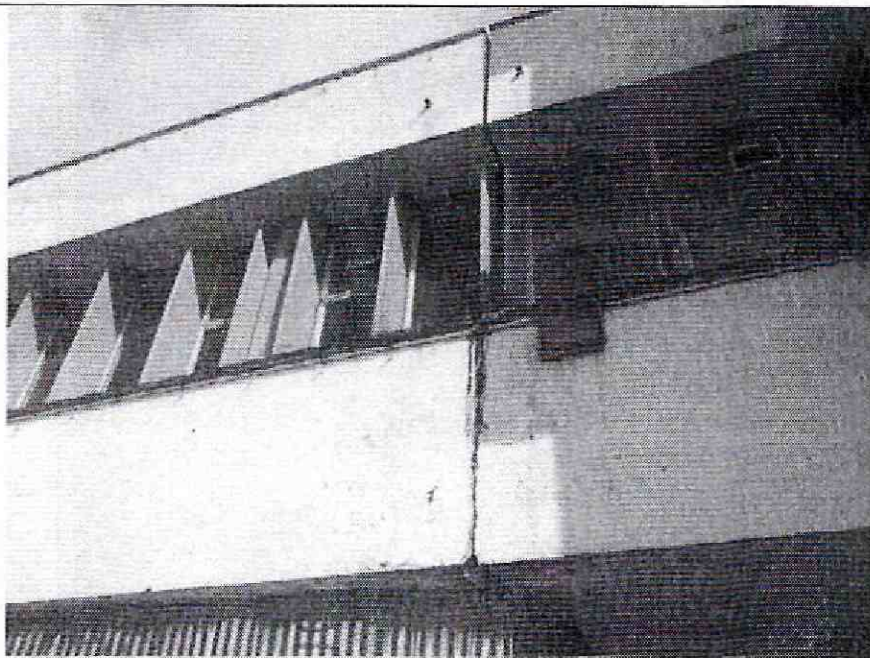
Foto 9. Junta con torre de enfermería.

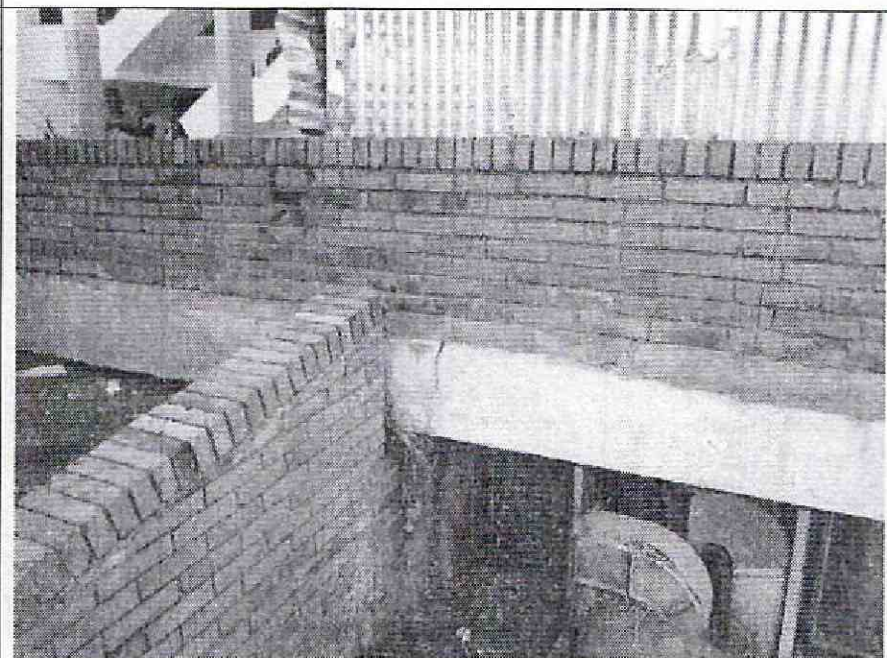
Internamente la edificación se encuentra en malas condiciones estructurales, se detectaron agrietamientos y fracturas en las placas de entrepiso, una fractura de una vigueta de borde, también se observa una grieta en una columna lo que podría implicar una falla estructural por compresión, se observan deformaciones en varios de los elementos de la estructura principal. El voladizo del costado suroriental se ha apuntalado provisionalmente. En general la estructura presenta daño que va de fuerte a severo. Los muros del sótano y primer piso tienen daños como son fisuras, agrietamientos y fracturas, algunas de las cuales tienen varios milímetros de separación. El deterioro de los acabados de muros y placas de entrepiso es moderado pero de carácter progresivo. En las fotografías 10 a 30 se puede ver el estado de los elementos estructurales y de los muros internos.

Foto 10. Grieta en elemento de la placa de primer nivel.

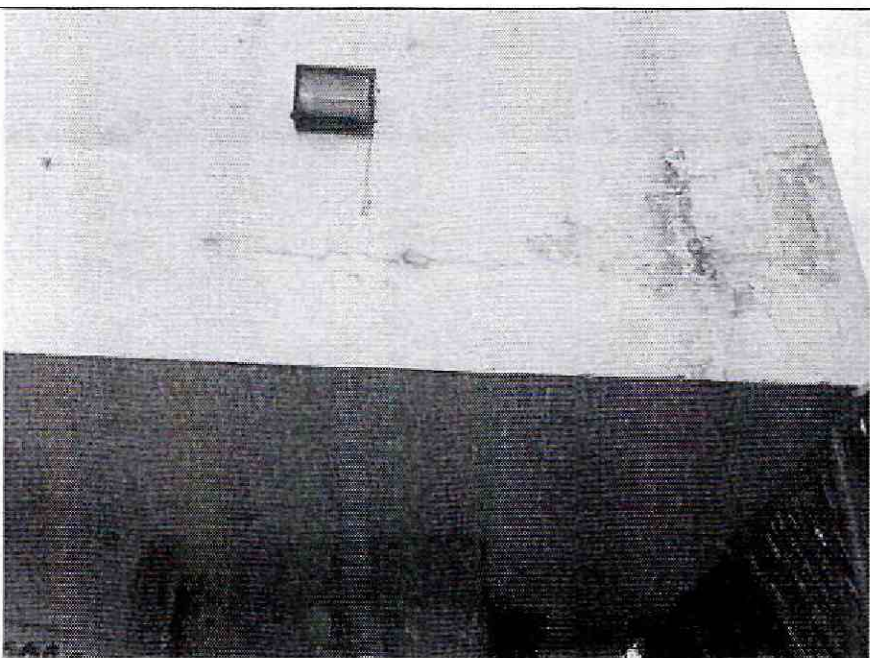
Foto 11. Fisuras en voladizo del costado suroriental.

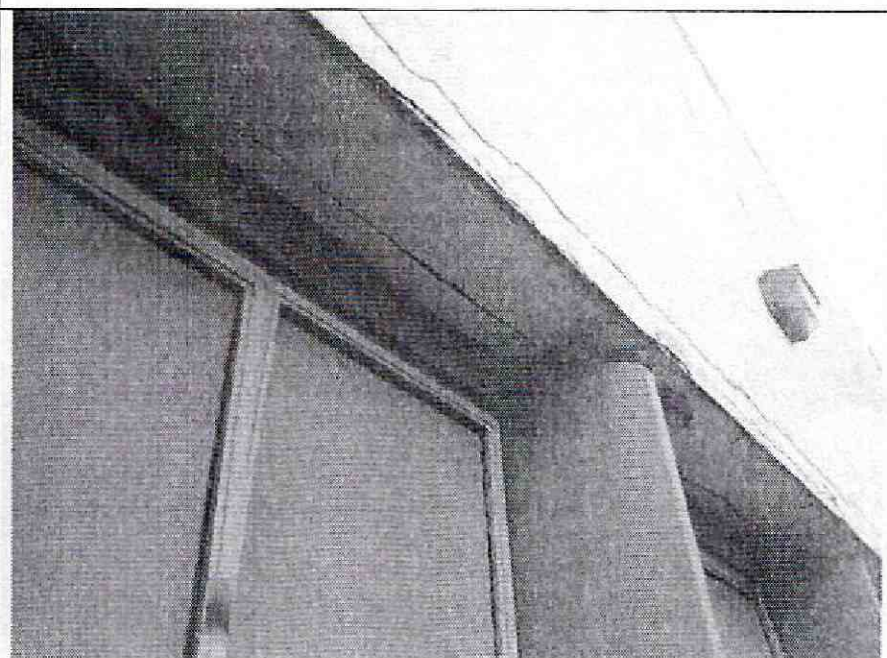
Foto 12. Grietas longitudinales en elemento de borde.

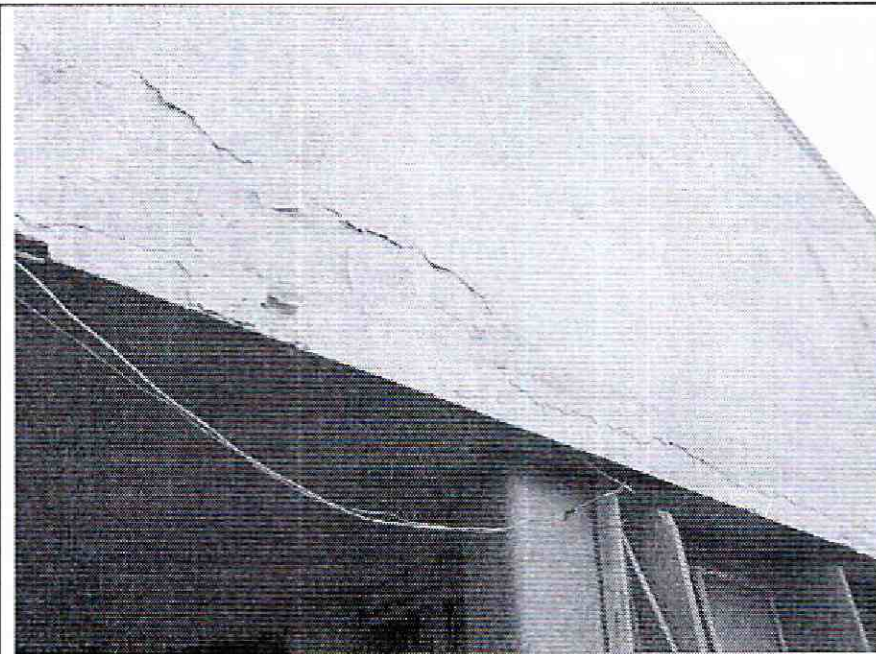
Foto 13. Fisuras y daños en elementos.

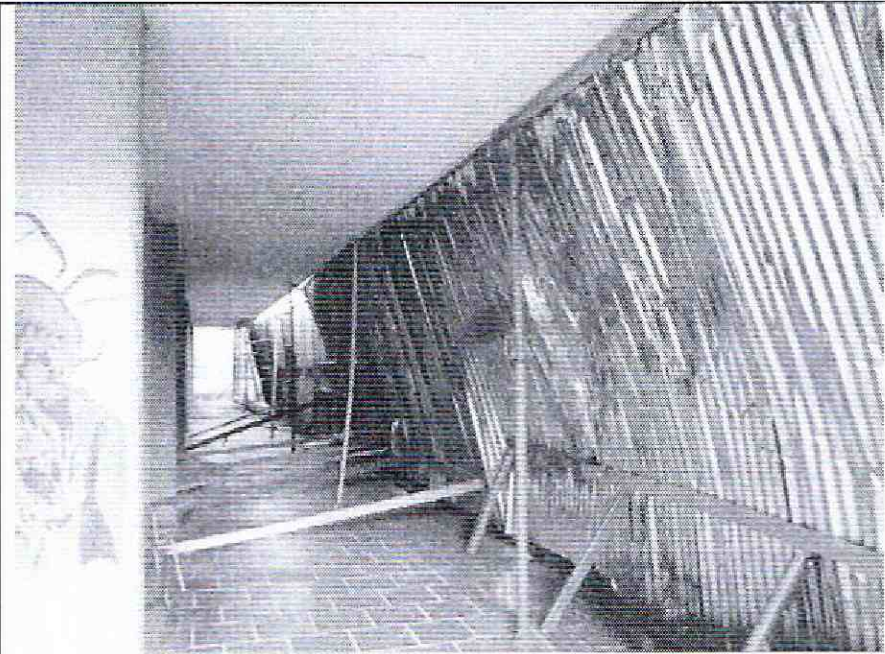
Foto 14. Apuntalamiento provisional, voladizo suroriental.

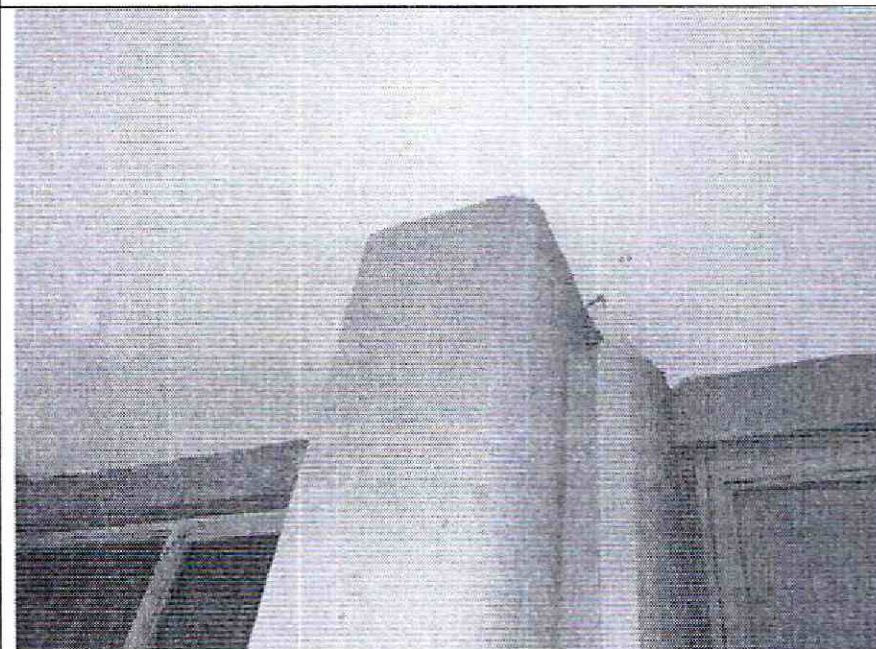
Foto 15. Grieta en columna, posible falla estructural.

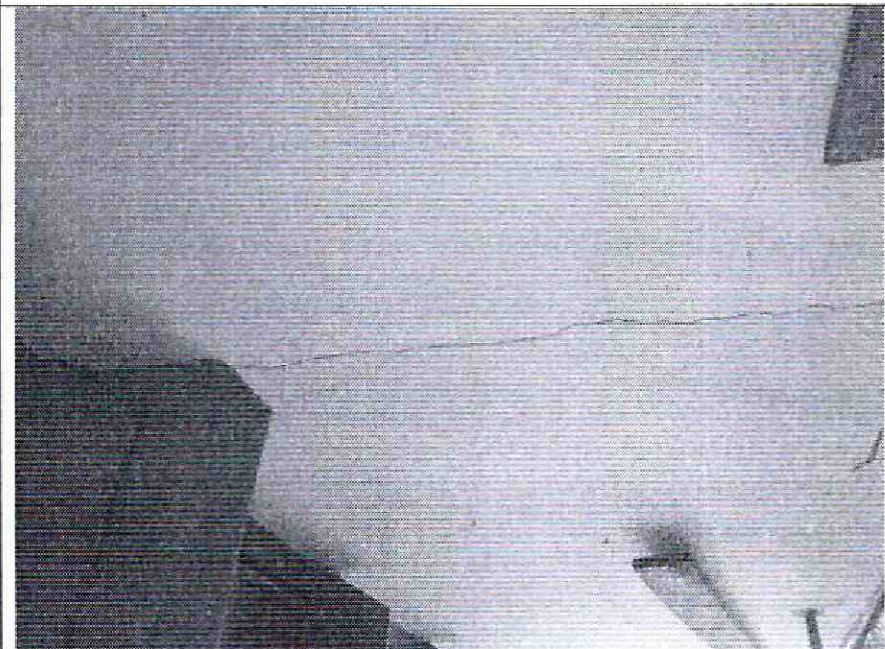
Foto 16. Agrietamiento en placa de segundo piso.

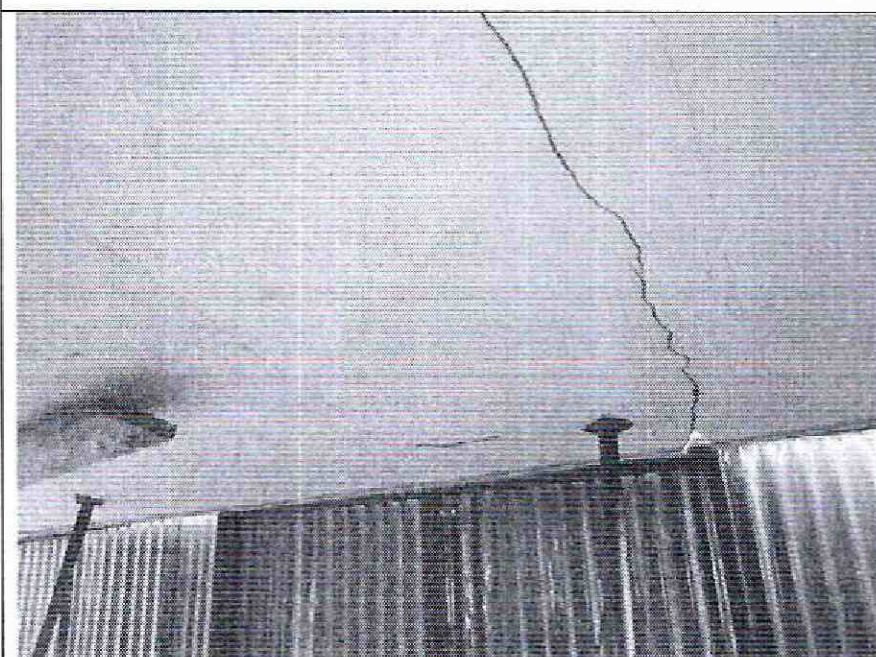
Foto 17. Fractura de placa del segundo piso.

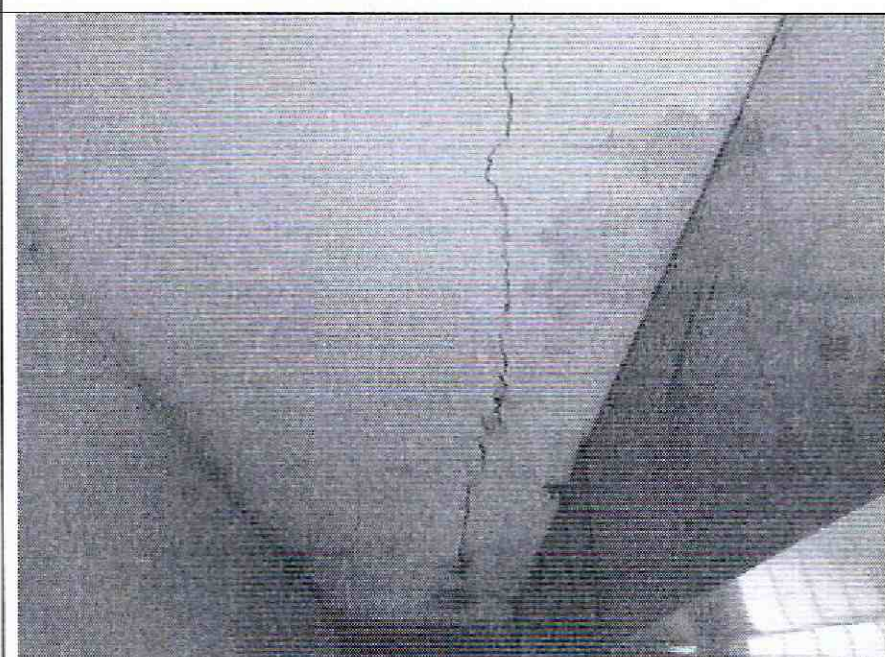
Foto 18. Daño severo en placa de segundo piso.

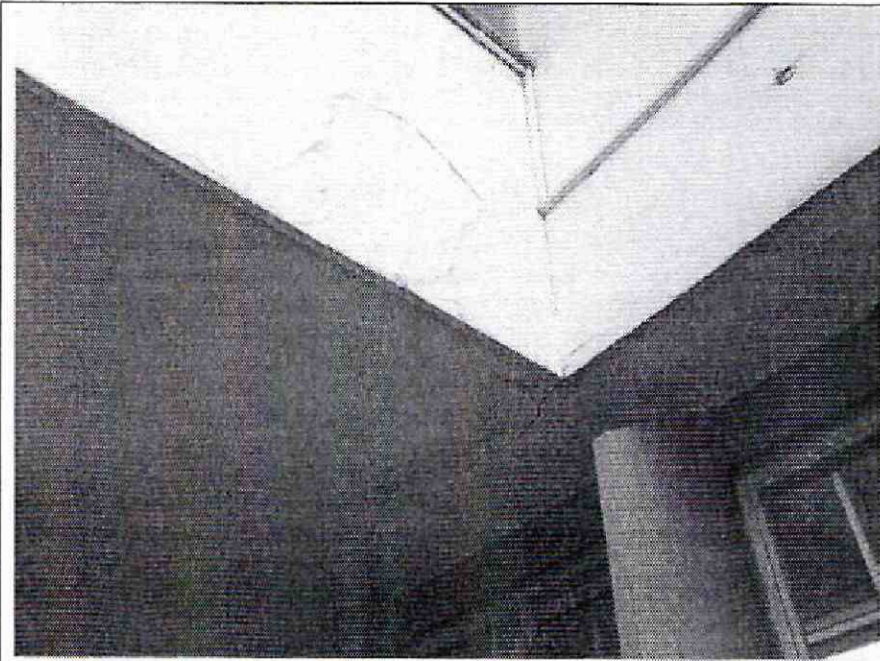
Foto 19. Agrietamientos en placa de entrepiso.

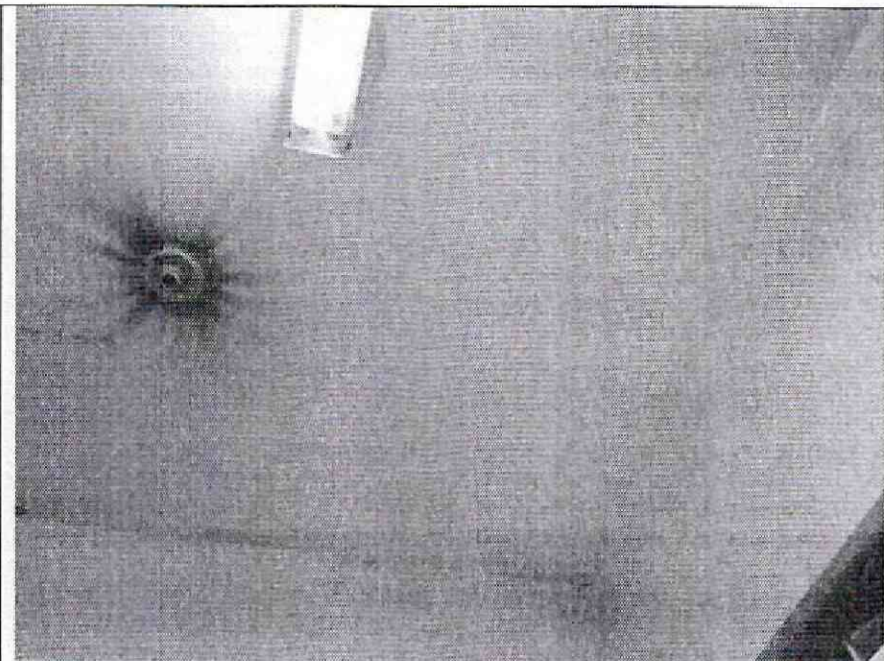
Foto 20. Fisuras en placa de entrepiso.

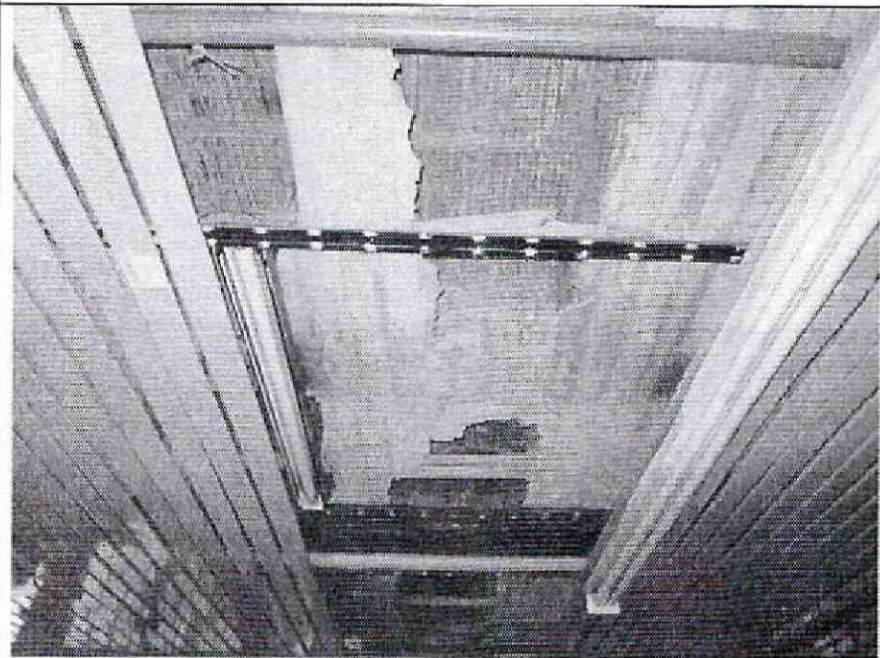
Foto 21. Zona sin torta inferior, con cielo raso.

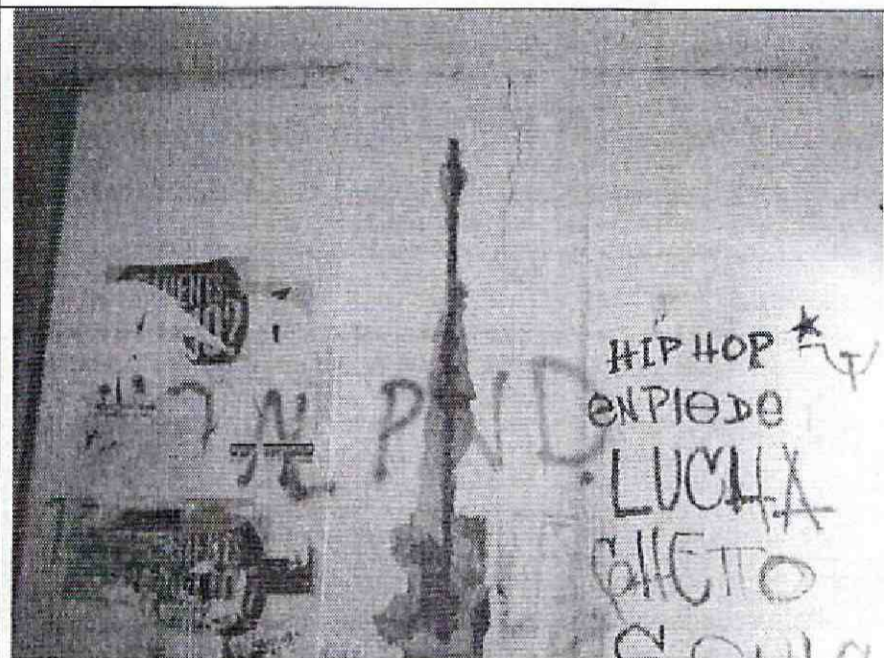
Foto 22. Grietas en muros de primer piso, daño fuerte.

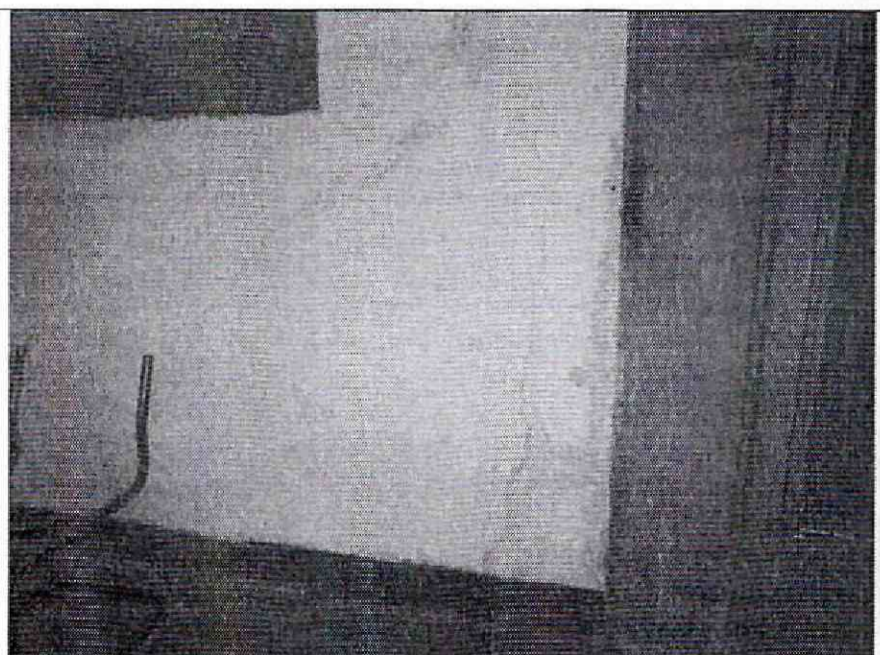
Foto 23. Grietas, daño fuerte de muro de primer piso.

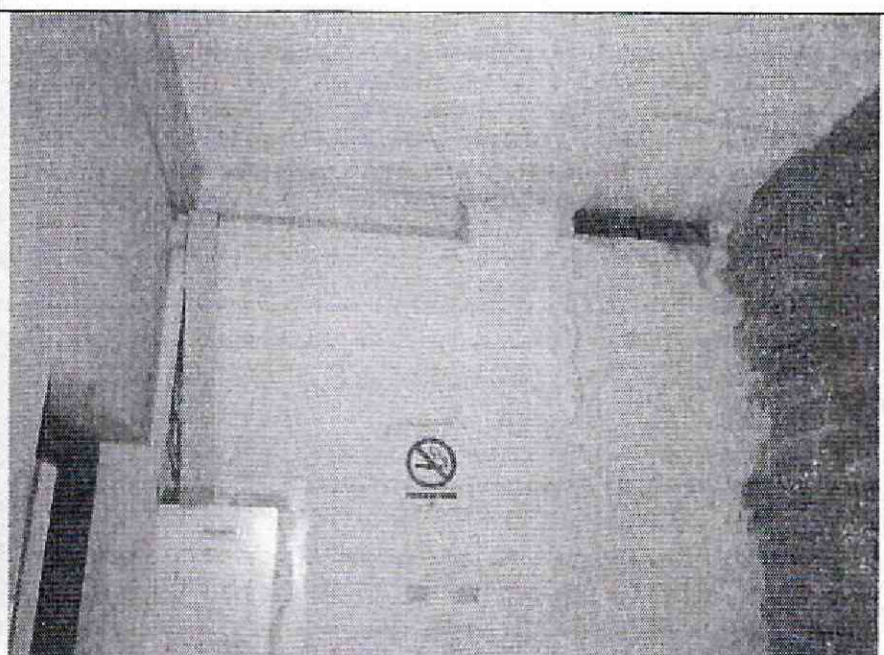
Foto 24. Grietas en muros internos de primer piso.

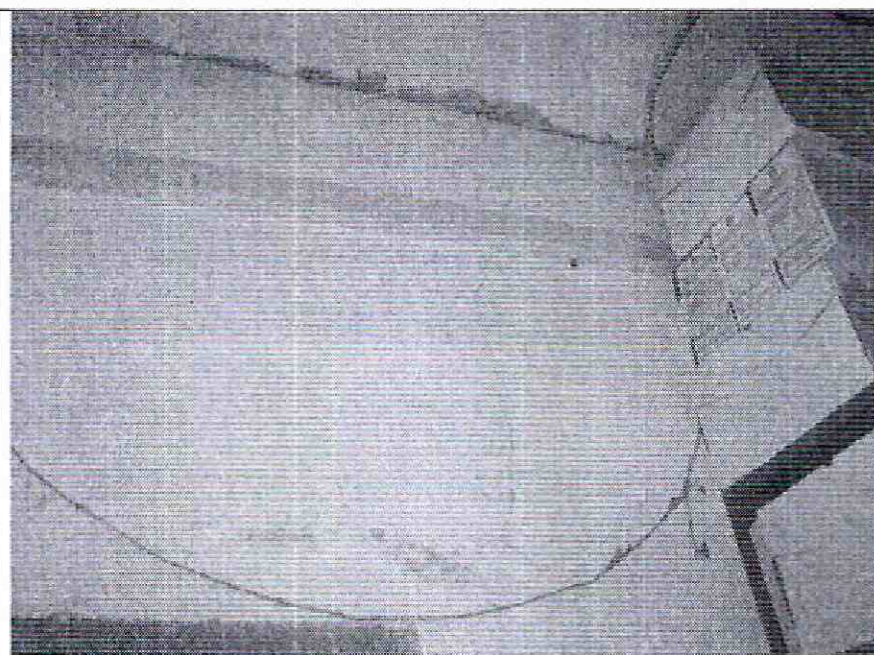
Foto 25. Fisuras en muros internos.

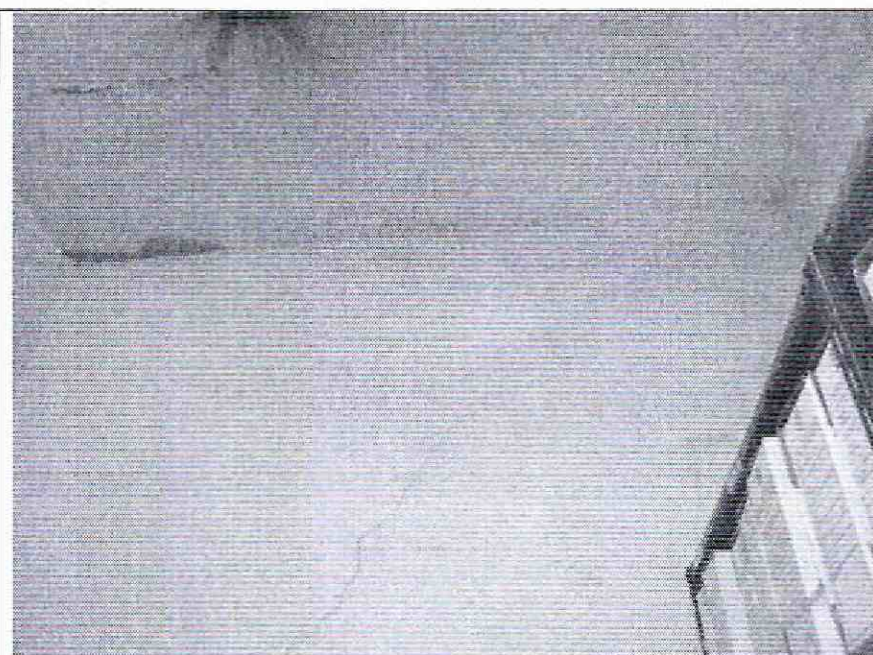
Foto 26. Fisuras en muros internos de sótano.

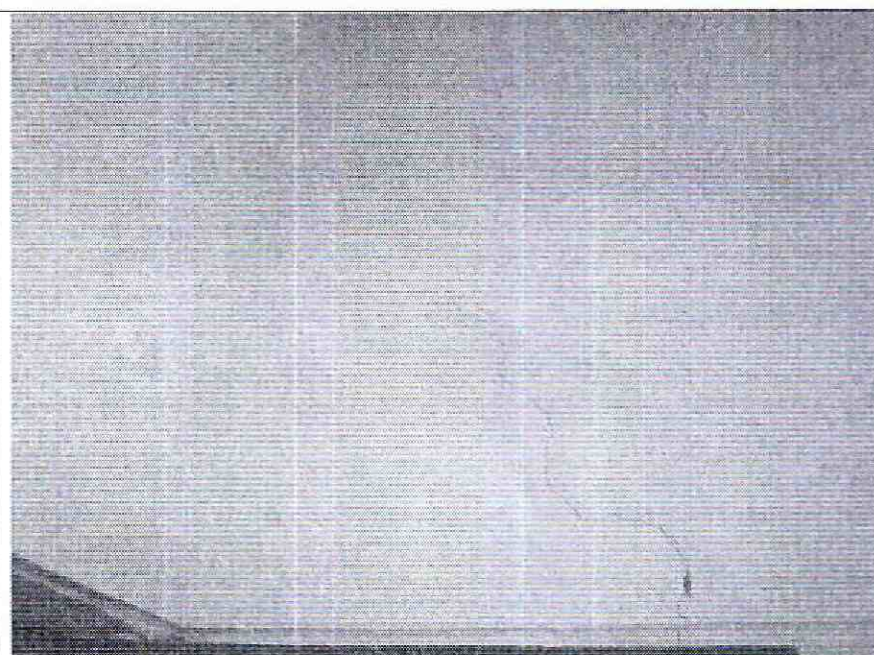
Foto 27. Agrietamiento diagonal en muro interno.

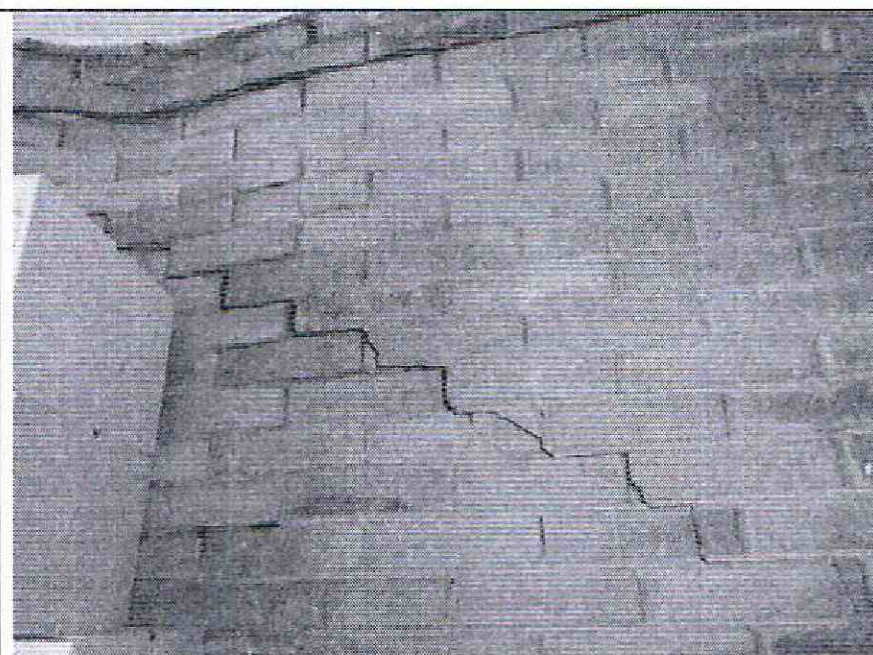
Foto 28. Fractura de muro interno, daño severo .

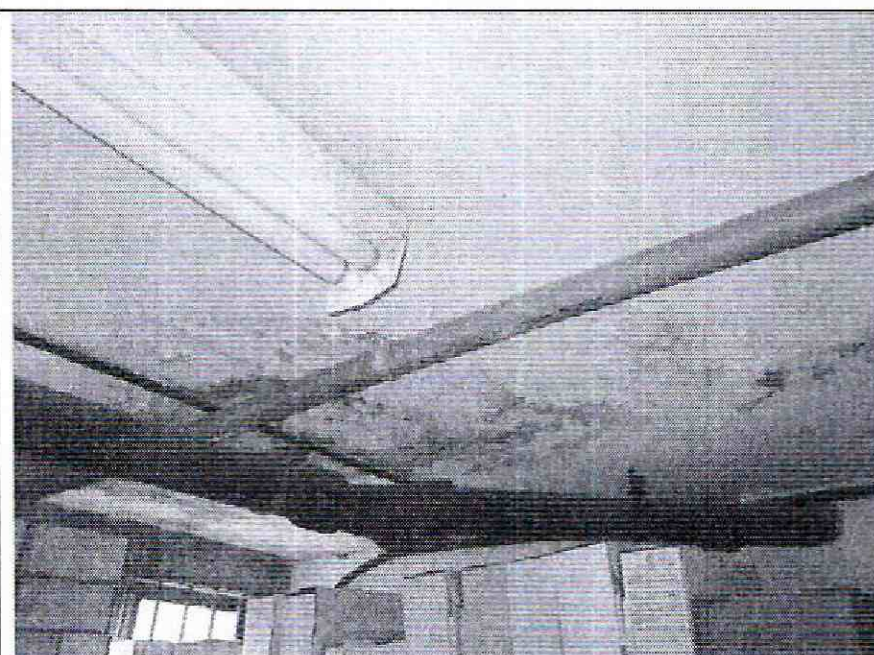
Foto 29. Daño de los acabados de placa de entrepiso.

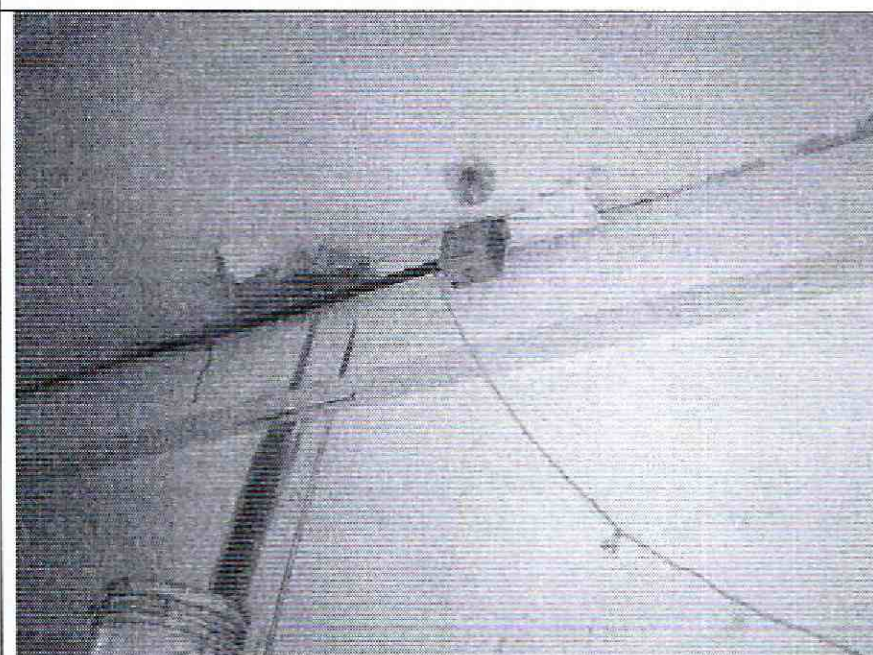
Foto 30. Deterioro de los acabados de placa por humedad.

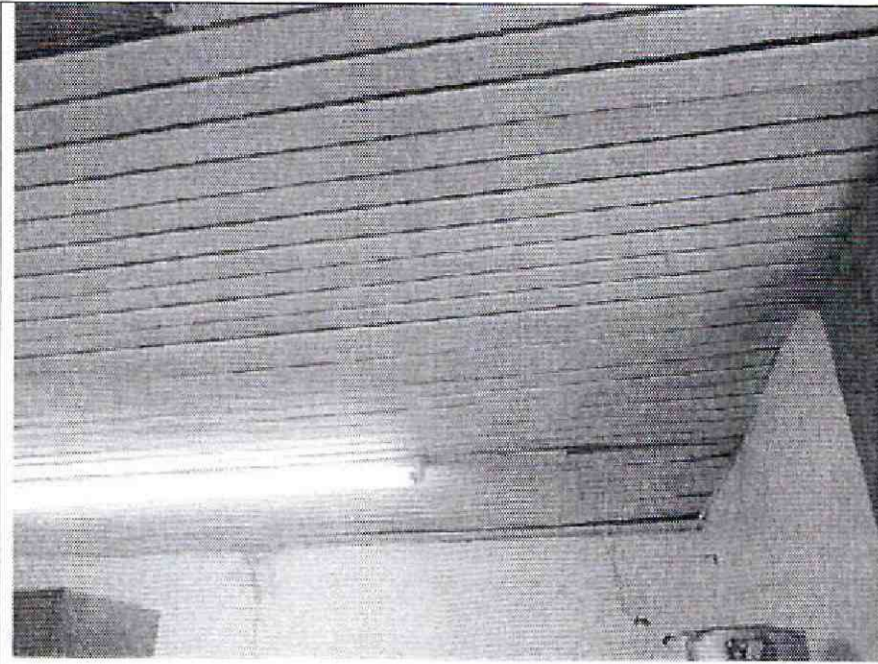
El cielo raso bajo el entrepiso de segundo nivel presenta deterioro moderado, se observa que se han retirado algunos de los elementos para hacer inspecciones y no se han restituido. La cubierta, vista desde el exterior, no evidencia deformaciones ni daños estructurales, se presenta deterioro de algunos elementos que la soportan pero no es un fenómeno generalizado. Algunas de las condiciones descritas del cielo raso, se pueden ver en la foto 31.

Foto 31. Deterioro moderado de cielo raso.

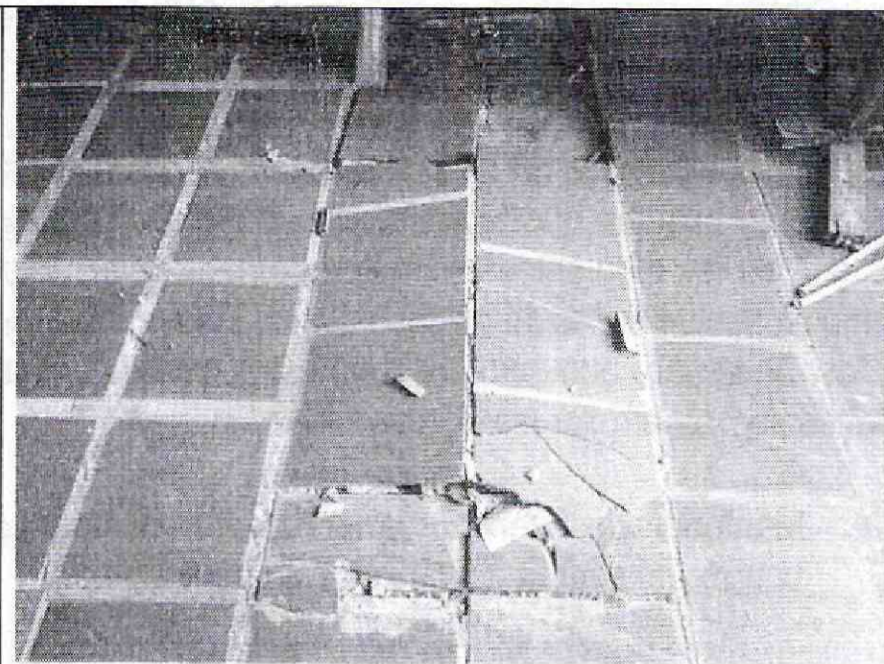
En algunos sectores del piso se detectan hundimientos, deformaciones y levantamiento de las baldosas de acabado, se detectan fisuras y agrietamientos en varios sectores del piso. Estas deformaciones afectan otros elementos externos cercanos como las materas en mampostería. La escalera que conduce del sótano al primer nivel no presenta evidencia de daños, se observa deterioro moderado de este elemento. Las condiciones descritas del piso y elementos externos cercanos se pueden observar en las fotos 32 a 36.

Foto 32. Daño del piso por deformaciones.

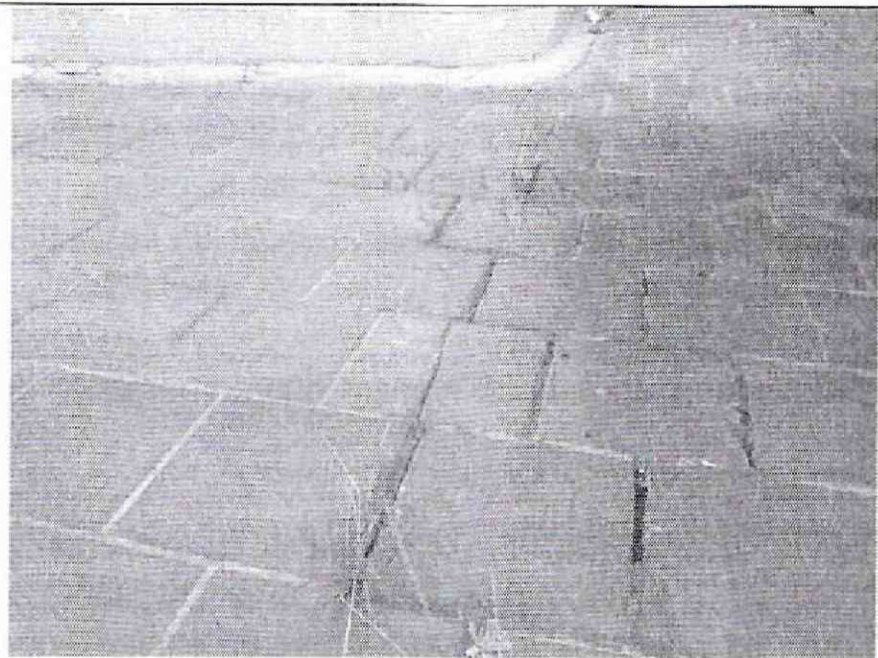
Foto 33. Agrietamientos en el piso

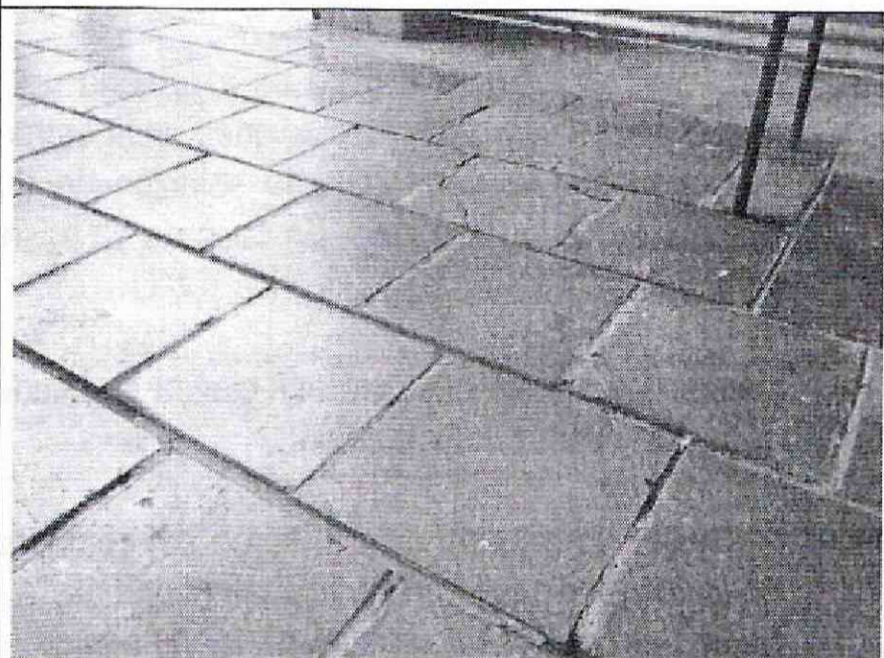
Foto 34. Daño del piso por hundimientos

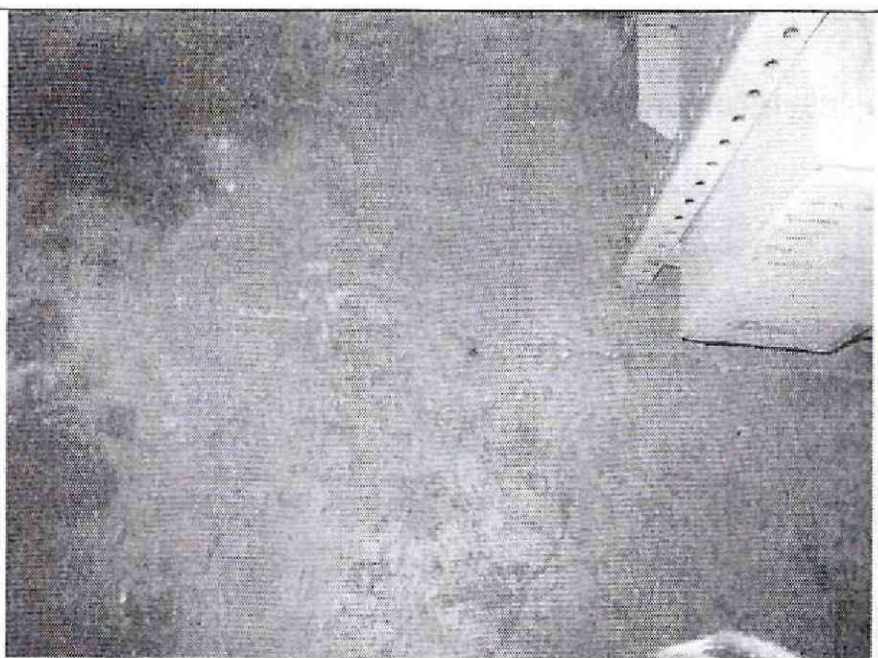
Foto 35. Grieta en piso del sótano

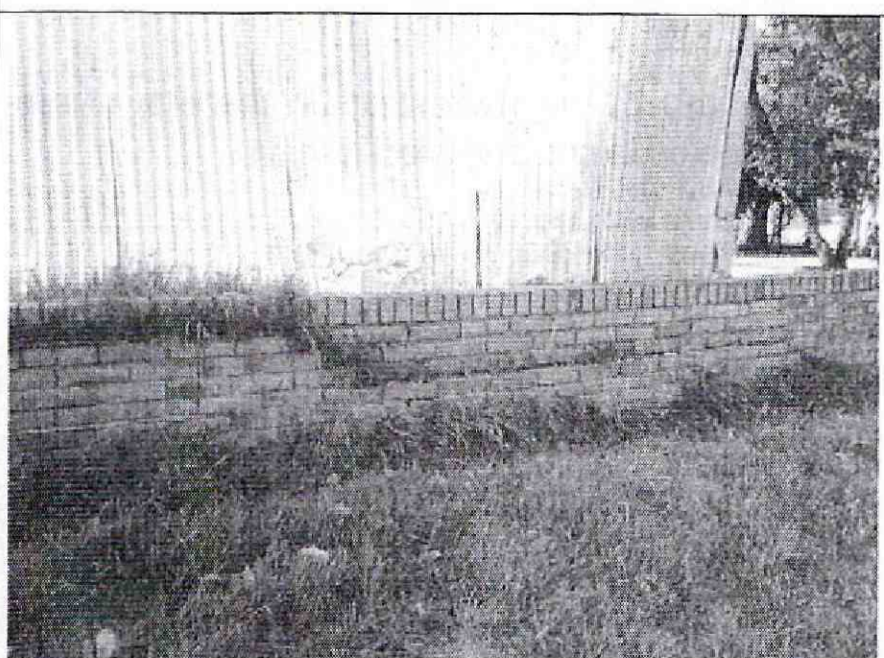
Foto 36. Daño en elementos externos cercanos.
