CONCEPTO TÉCNICO DE AMENAZA RUINA	Código:	GPR-FT-06
		Versión:	04
		Fecha de actualización:

1.1 CONCEPTO DE AMENAZA RUINA N° CAR:	2611
1.2 ÁREA:	Análisis de Riesgos y Efectos de Cambio Climático
1.3 COORDINACIÓN:	Estudios y Conceptos Técnicos
1.4 REFERENCIA CRUZADA RADICADO IDIGER:	2015ER14713
1.5 RESPUESTA OFICIAL No.	RO-81755

2.1 SOLICITANTE:	SECRETARIA GENERAL DE INSPECCIONES
2.2 LOCALIDAD:	(13) TEUSAQUILLO
2.3 UPZ:	(106) LA ESMERALDA
2.4 BARRIO O SECTOR CATASTRAL:	CAMPIN OCCIDENTAL
2.5 DIRECCIÓN:	CALLE 56 BIS No. 35 – 17
2.6 CHIP:	AAA0054RTXS
2.7 FECHA DE VISITA:	08 DE SEPTIEMBRE DE 2015
2.8 POBLACIÓN BENEFICIADA:	1 Persona – 1 Familia
2.9 ÁREA (m2):	250 m ² (Aproximadamente)

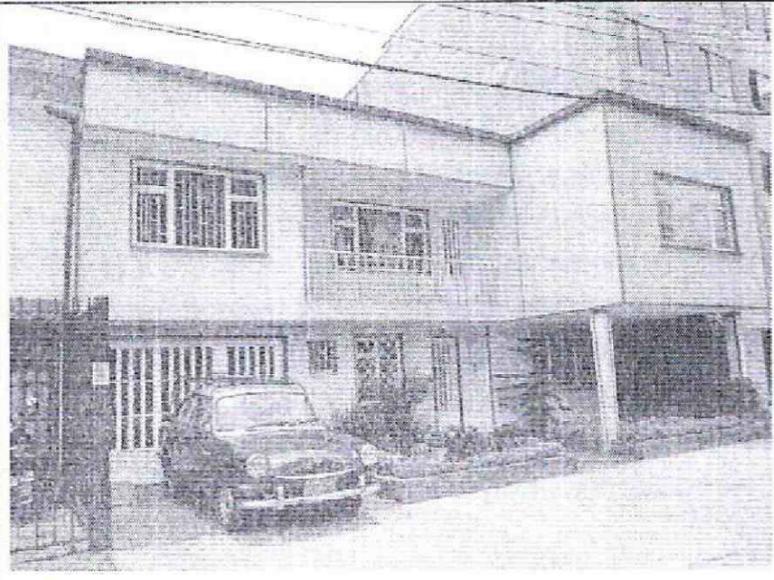
Foto 1. Vista exterior del inmueble objeto del concepto.

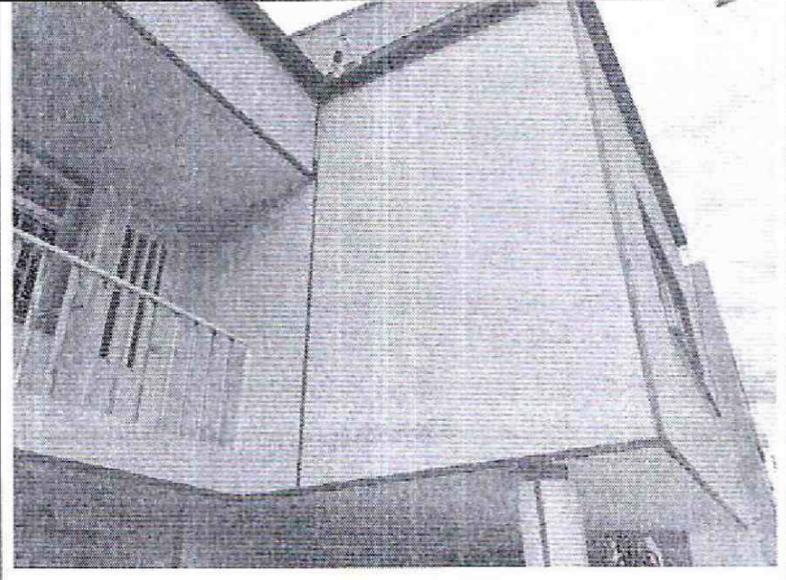
Foto 2. Muros de fachada sin daños visibles.

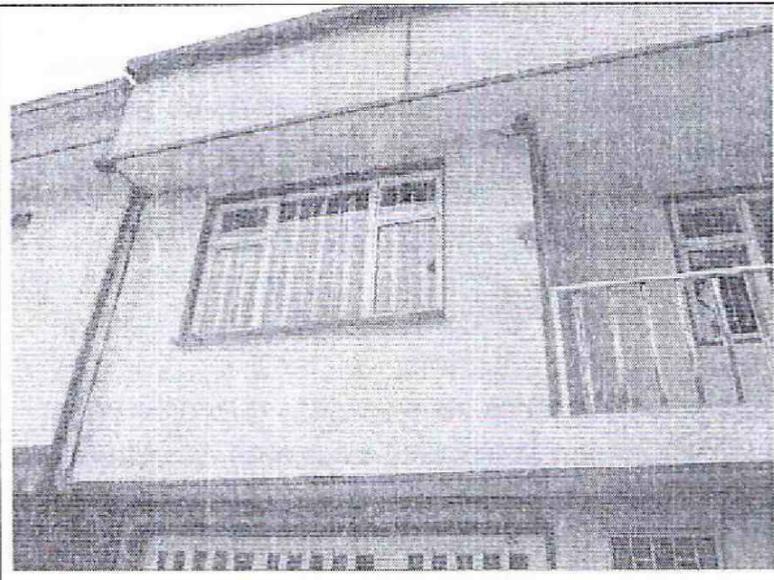
Foto 3. Fachada sin afectaciones visibles.

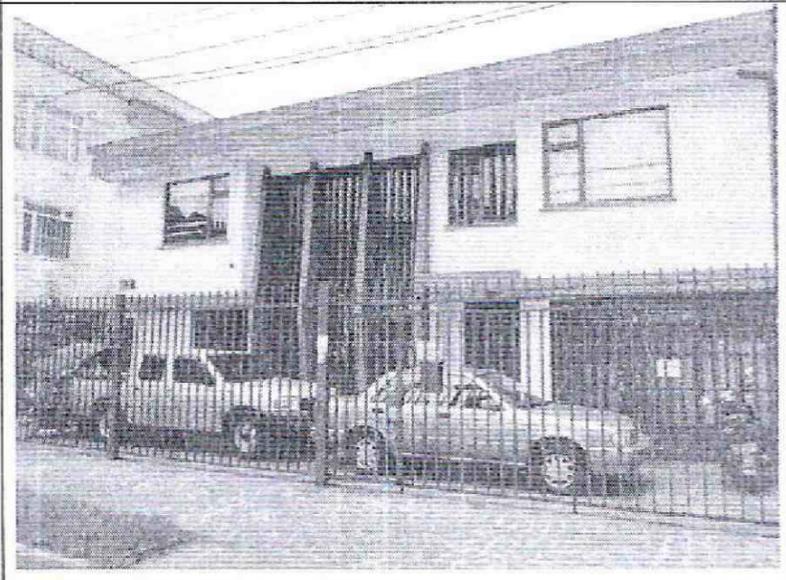
Foto 4. Fachada de la edificación del costado oriental.

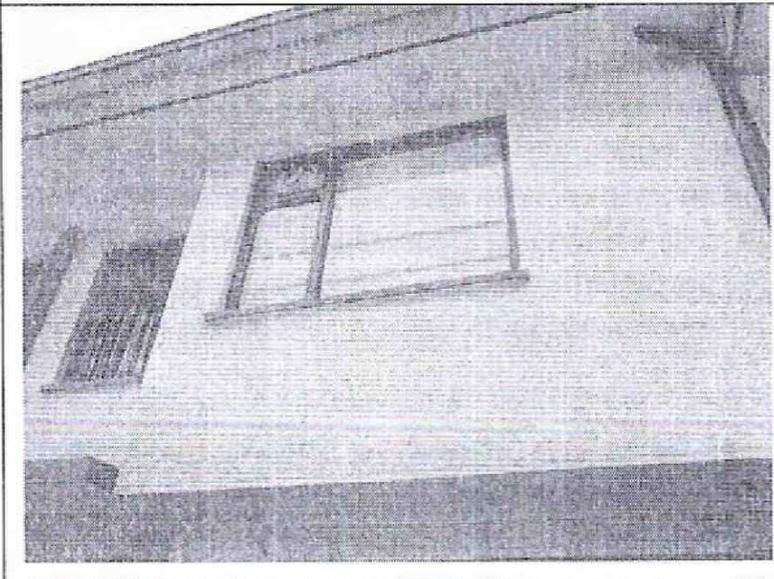
Foto 5. Muro de fachada en buen estado.

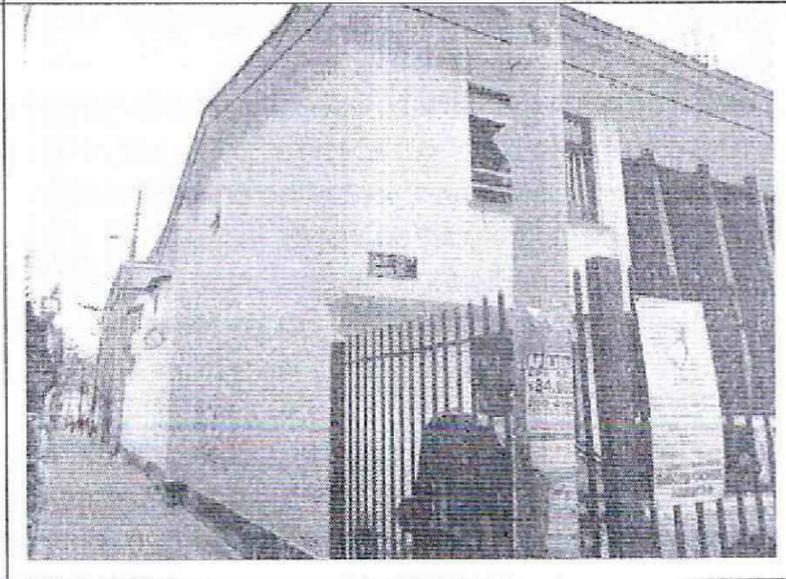
Foto 6. Muro lateral y de fachada sin afectaciones.

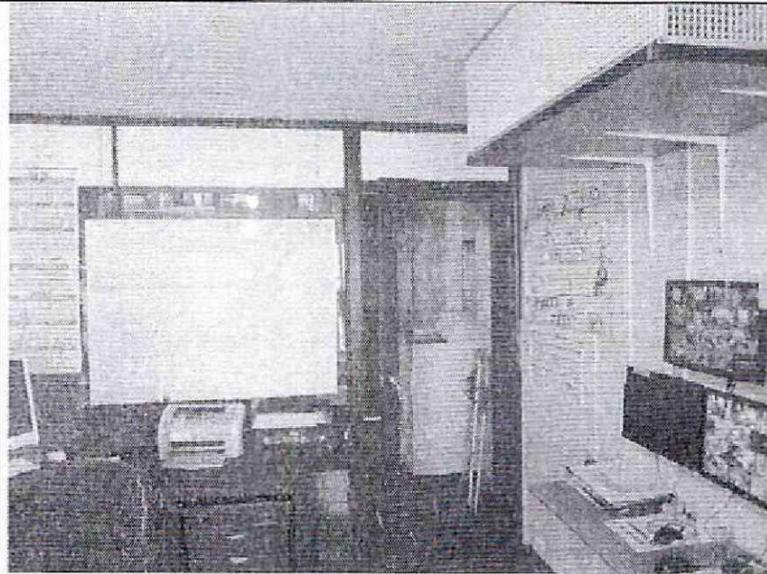
Foto 7. Muros internos en buenas condiciones.

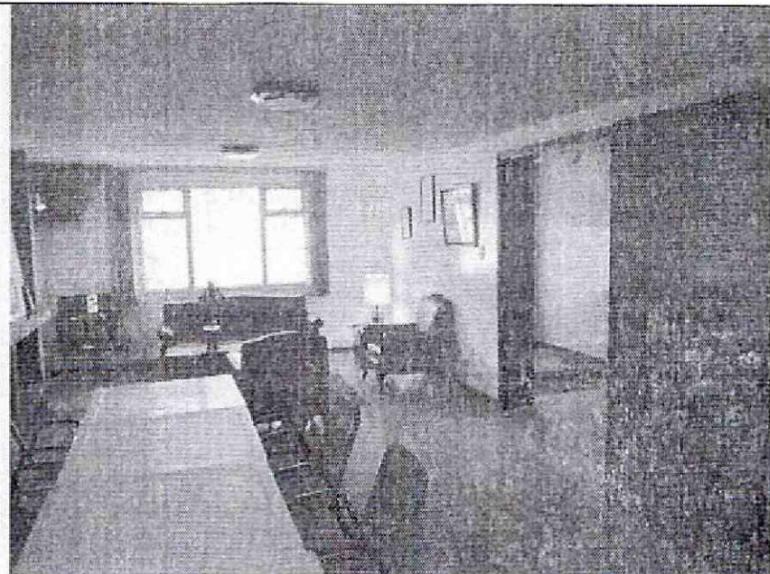
Foto 8. No se detectan daños en muros internos.

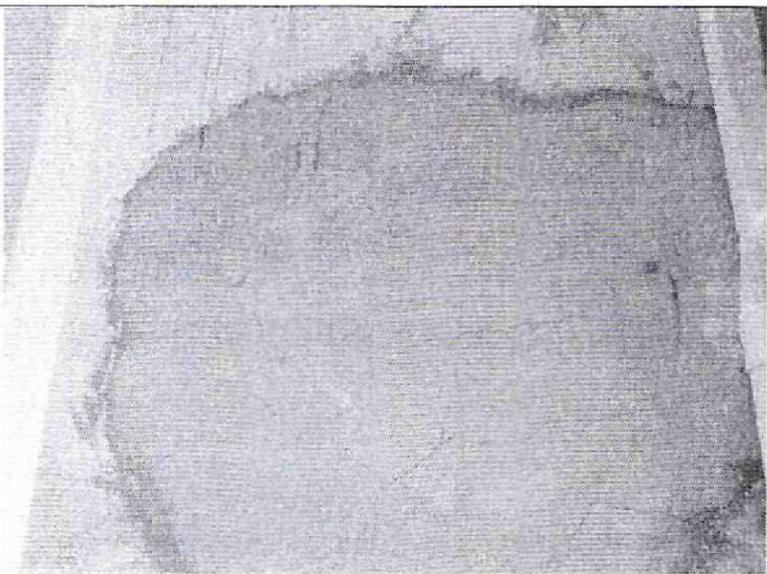
Foto 11. Reparación en muro posterior, sector lavandería.

- Desarrollar las actividades que garanticen la estabilidad del muro posterior o extremo sur de la edificación en el sector de la lavandería
- Reparar las fisuras de los muros del extremo sur de ambas edificaciones, tanto en las habitaciones como en el patio posterior
- Establecer un sistema de monitoreo del avance de la fisuración de los muros para conocer si este fenómeno sigue avanzando y poder detectar posibles situaciones peligrosas a tiempo, de tal modo que se puedan tomar las medidas necesarias que salvaguarden la integridad física de las personas que ocupan las edificaciones
- Realizar labores de mantenimiento general, periódicamente, a todos los elementos que conforman el inmueble, para prevenir y contrarrestar el deterioro y evitar posibles colapsos parciales de elementos estructurales y no estructurales

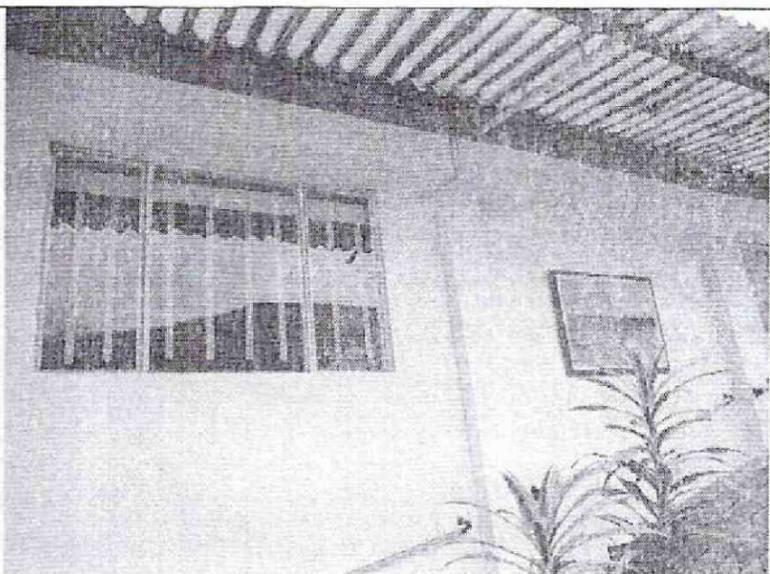
Foto 12. Muros de segundo piso sin afectaciones.

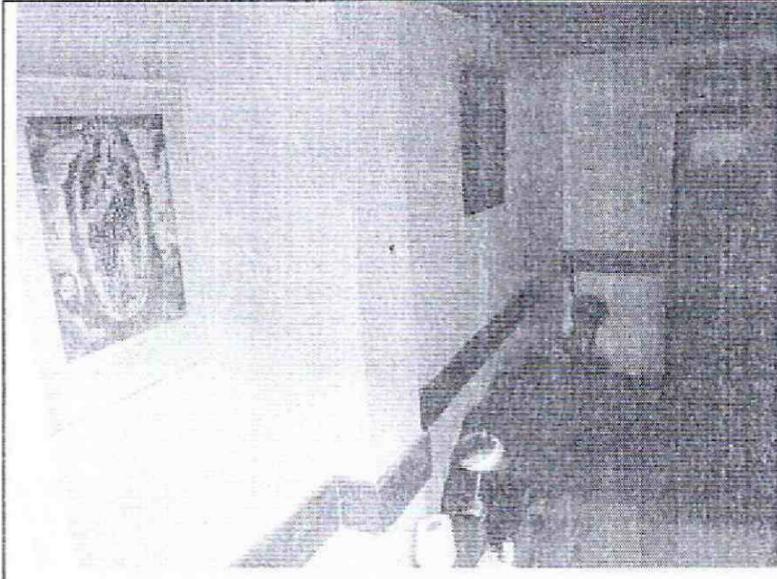
Foto 13. Muros de segundo piso con fisuras.

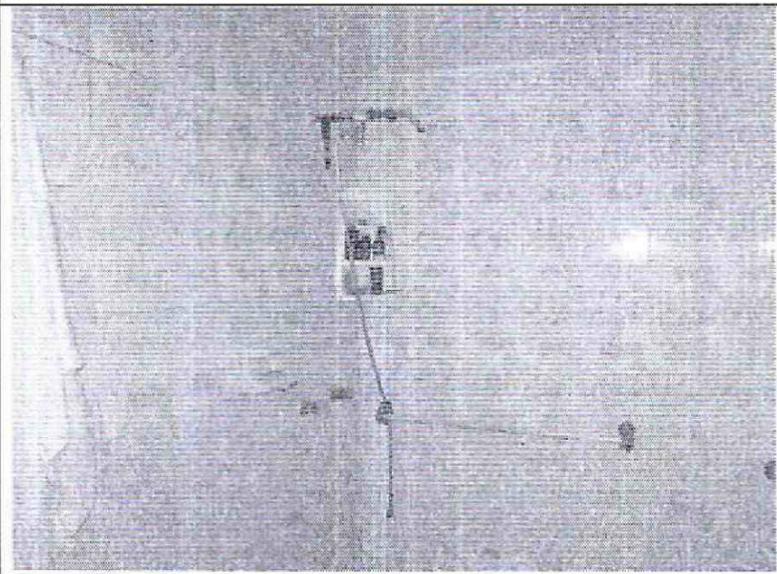
Foto 16. Acabados de muros de baños sin daños.

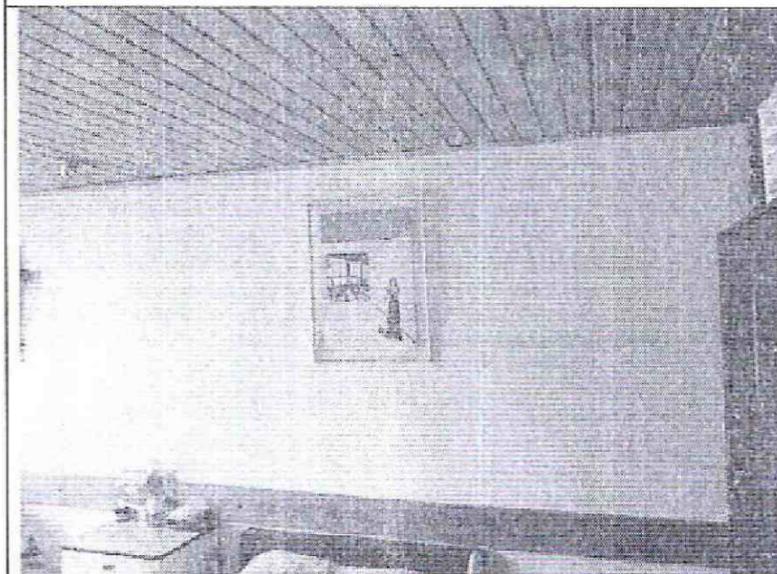
Foto 17. Muros con pequeñas fisuras en primer piso.

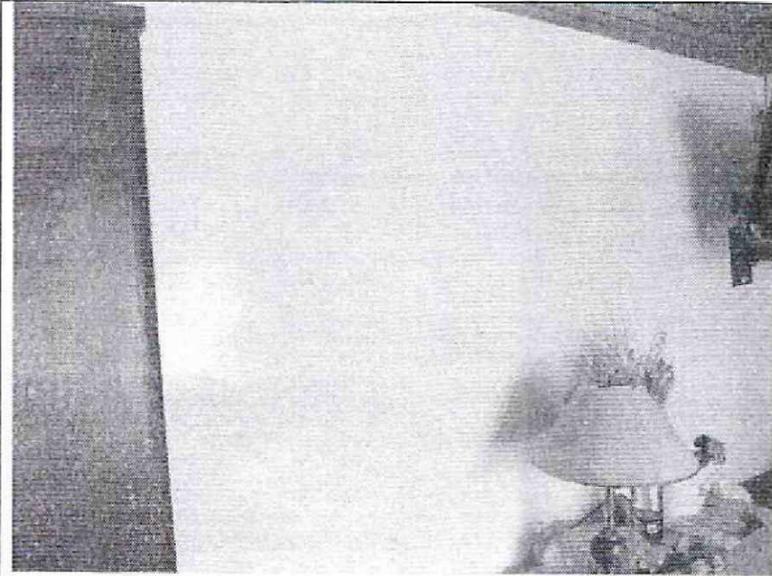
Foto 19. Fisura en la superficie del muro del costado sur.

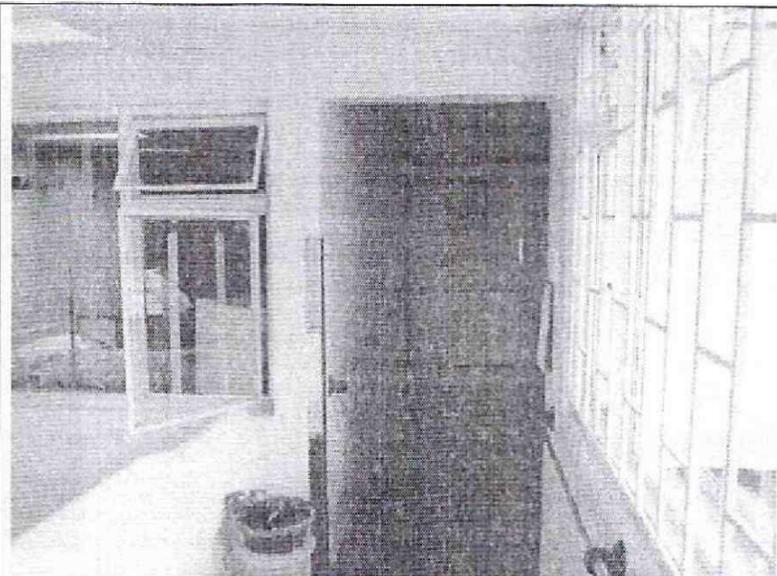
Foto 20. Muros internos del primer piso sin daño.

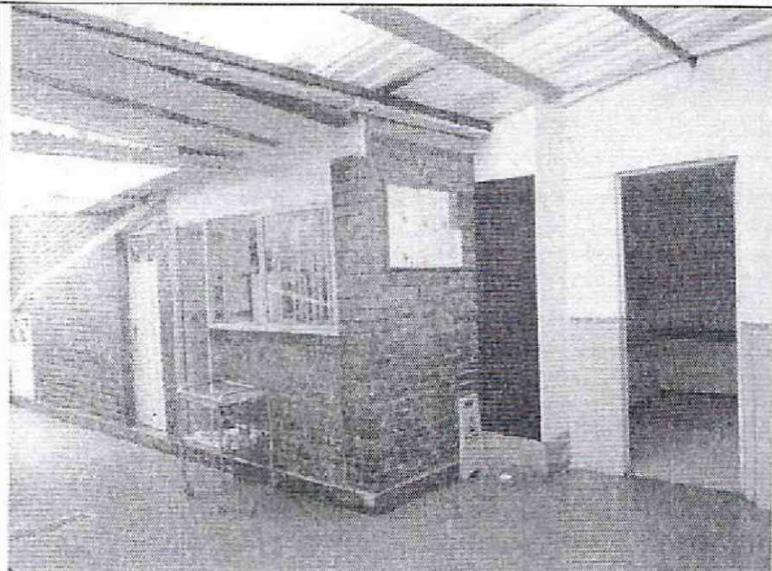
Foto 21. Muros del primer piso sector central, sin daño.

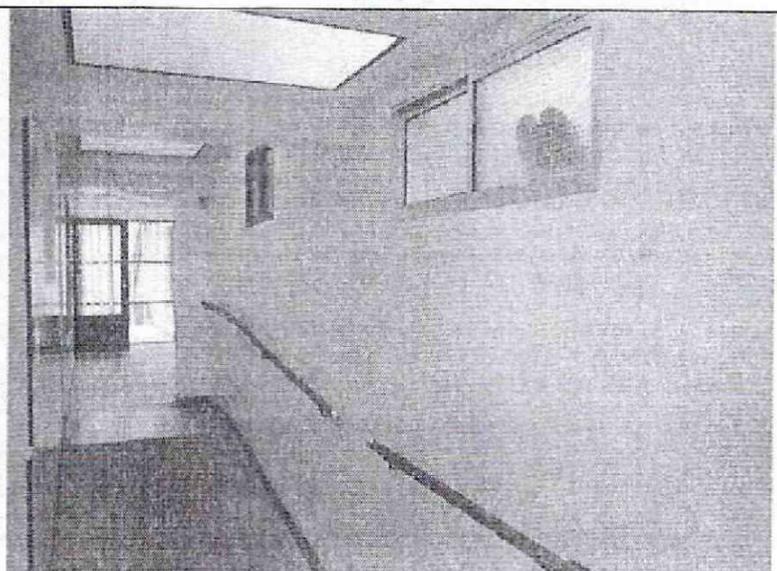
Foto 22. Muros en el paso entre edificaciones.

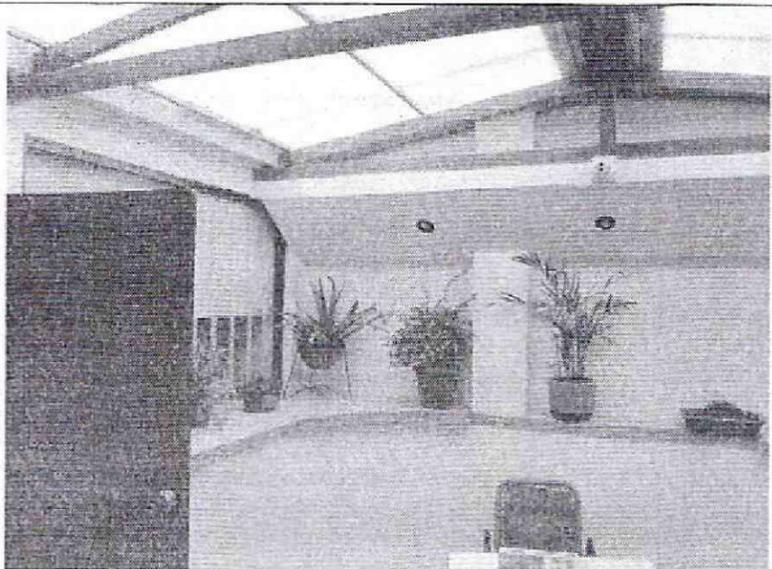
Foto 23. Muros de la edificación oriental sin daños.

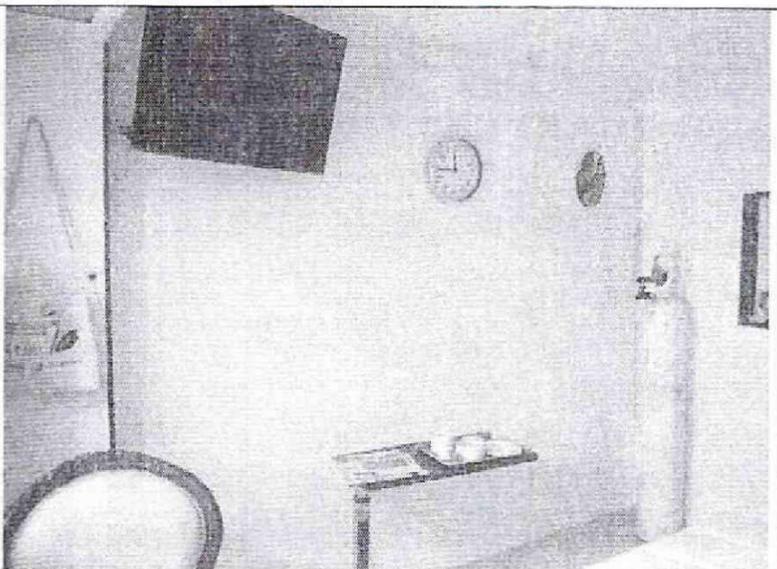
Foto 24. Muro del costado sur con algunas fisuras.

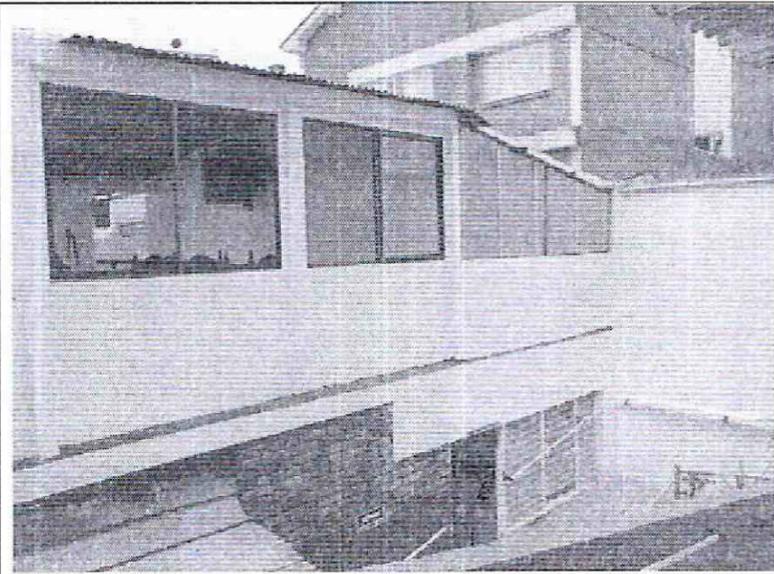
Foto 26. Muros, placa y cubierta en buen estado.

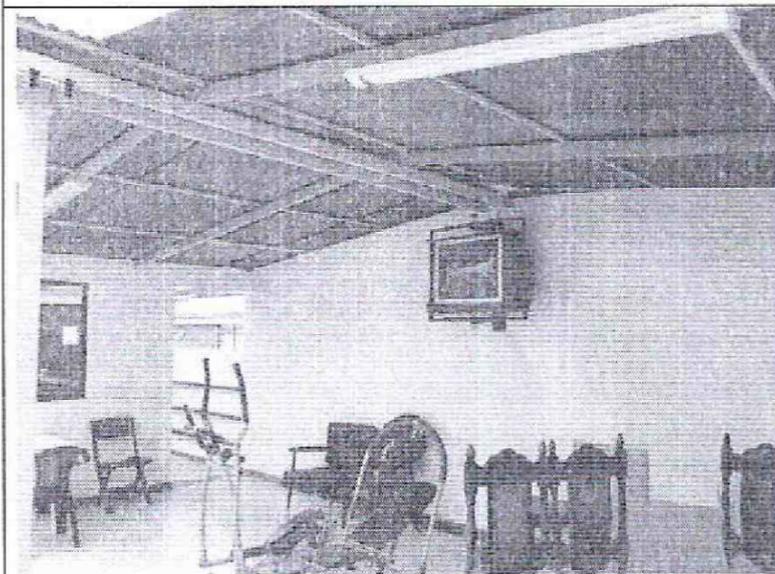
Foto 27. Cubierta liviana en buen estado.

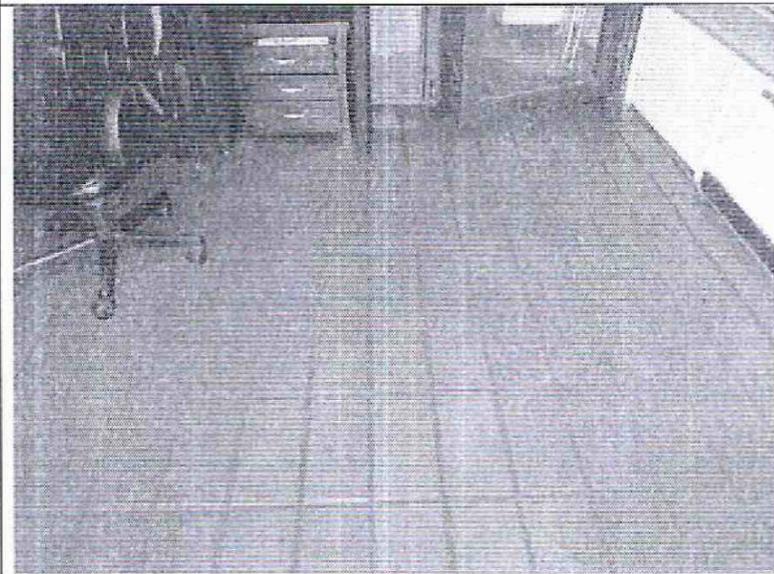
Foto 28. Placa de piso en buen estado.

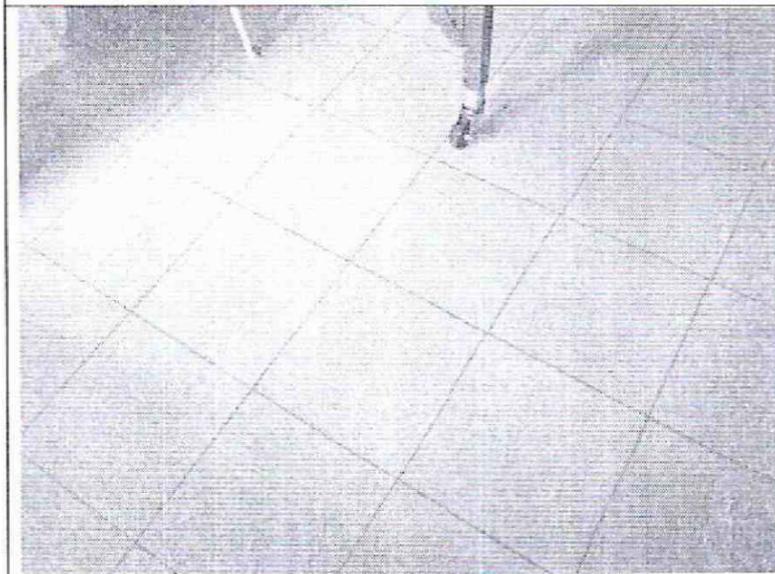
Foto 29. Pisos sin afectaciones visibles.

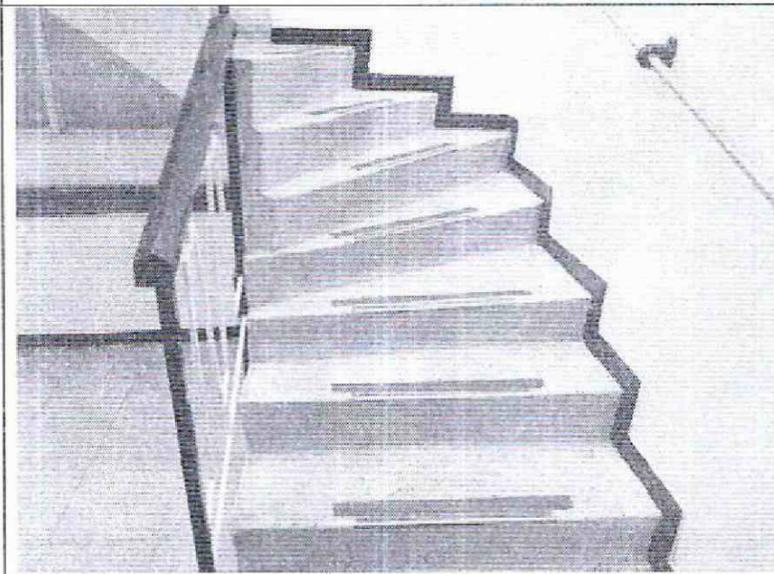
Foto 30. Escaleras sin evidencias de daños.
