ALCALDÍA MAYOR DE BOGOTÁ D.C. AMBIENTE INSTRUMENTACIÓN DE Conceptos de Riesgos y Efectos Climáticos	CONCEPTO TÉCNICO DE AMENAZA RUINA	Código:	GPR-FT-06
		Versión:	04
		Fecha de actualización:

1.1 CONCEPTO DE AMENAZA RUINA N° CAR:	2612
1.2 ÁREA:	Análisis de Riesgos y Efectos Cambio Climático
1.3 COORDINACIÓN:	Conceptos Técnicos
1.4 REFERENCIA CRUZADA RADICADO FOPAE:	2015ER12578
1.5 RESPUESTA OFICIAL No.	RO-81871

2.1 SOLICITANTE:	INSPECCIÓN 3D DE POLICÍA
2.2 LOCALIDAD:	(3) SANTA FE
2.3 UPZ:	(96) LOURDES
2.4 BARRIO O SECTOR CATASTRAL:	EL ROCIO (SANTA ROSA DE LIMA - Legalizado)
2.5 DIRECCIÓN:	CARRERA 8 ESTE No. 2 – 21
2.6 CHIP:	AAA0033PMXS
2.7 FECHA DE VISITA:	SEPTIEMBRE 23 DE 2015
2.8 POBLACIÓN BENEFICIADA:	5 Personas – 1 Familia
2.9 ÁREA (m2):	120 m ² (Aproximadamente)

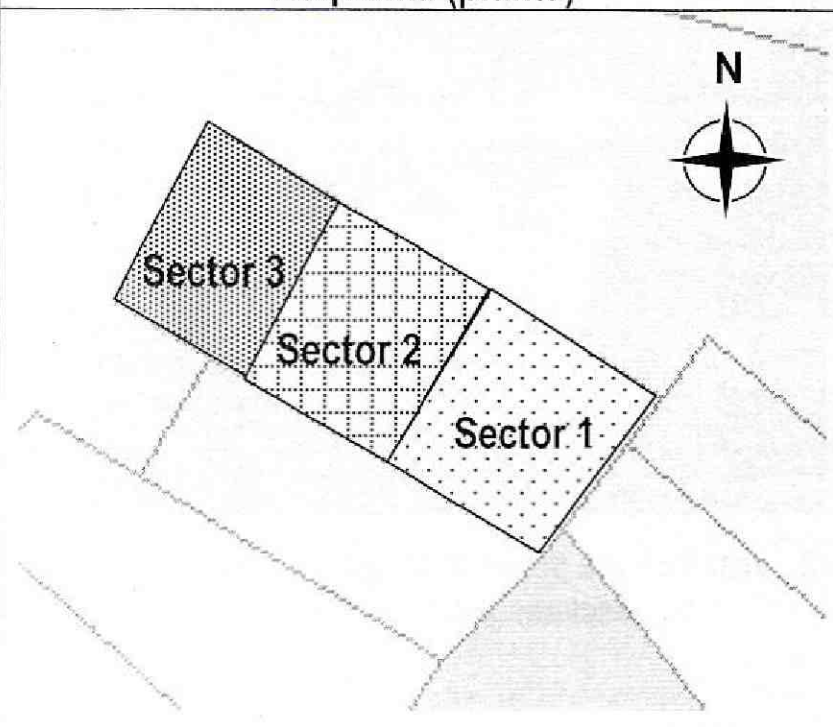
Esquema (planta)	Características de la construcción

<p>Sector 1: parte frontal, ingreso al inmueble. 2 pisos. Mampostería simple de bloque de arcilla perforación horizontal. Placa entepiso concreto. Cubierta liviana en lámina metálica. En el costado norte se dispone de un muro en piedra pegada contra talud de corte (ver fotos 3, 4 y 5).</p>
	<p>Sector 2: parte central. 1 piso. Sistema modular prefabricado con paneles en concreto y uniones en lámina. Cubierta liviana en lámina metálica. En el costado norte se dispone de un muro en piedra pegada contra talud de corte (ver fotos 4 y 6).</p>
	<p>Sector 3: parte posterior. 1 piso. Mampostería simple de bloque de arcilla perforación horizontal. Cubierta liviana en lámina. En el costado sur se dispone de un muro en piedra pegada que actúa como contención de relleno (ver fotos 7, 8, 9, 10, 11 y 12).</p>

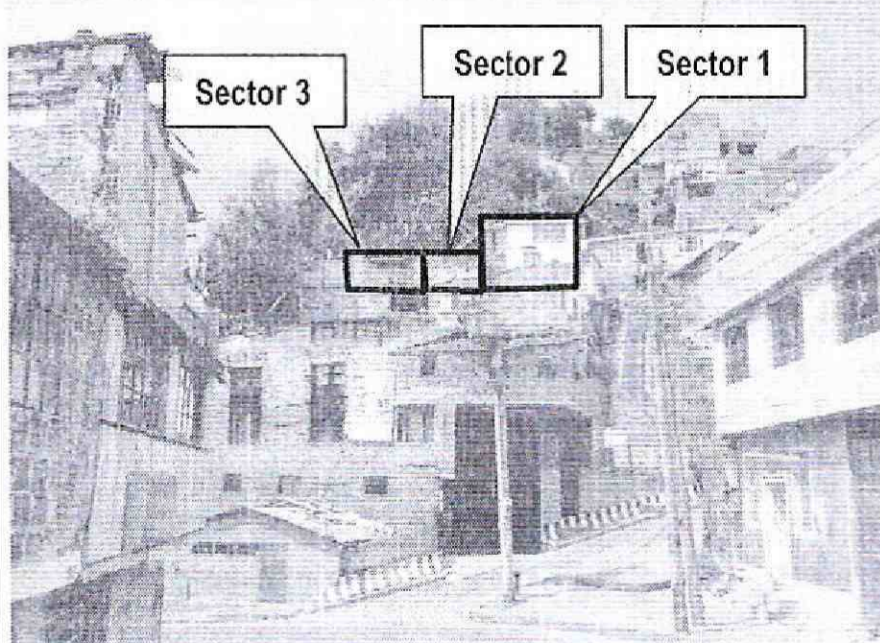
<p>Foto 1. Vista panorámica costado sur. Se indica los sectores del inmueble.</p>	<p>Foto 2. Vista fachada posterior sector 1 y cubiertas sectores 2 y 3.</p>

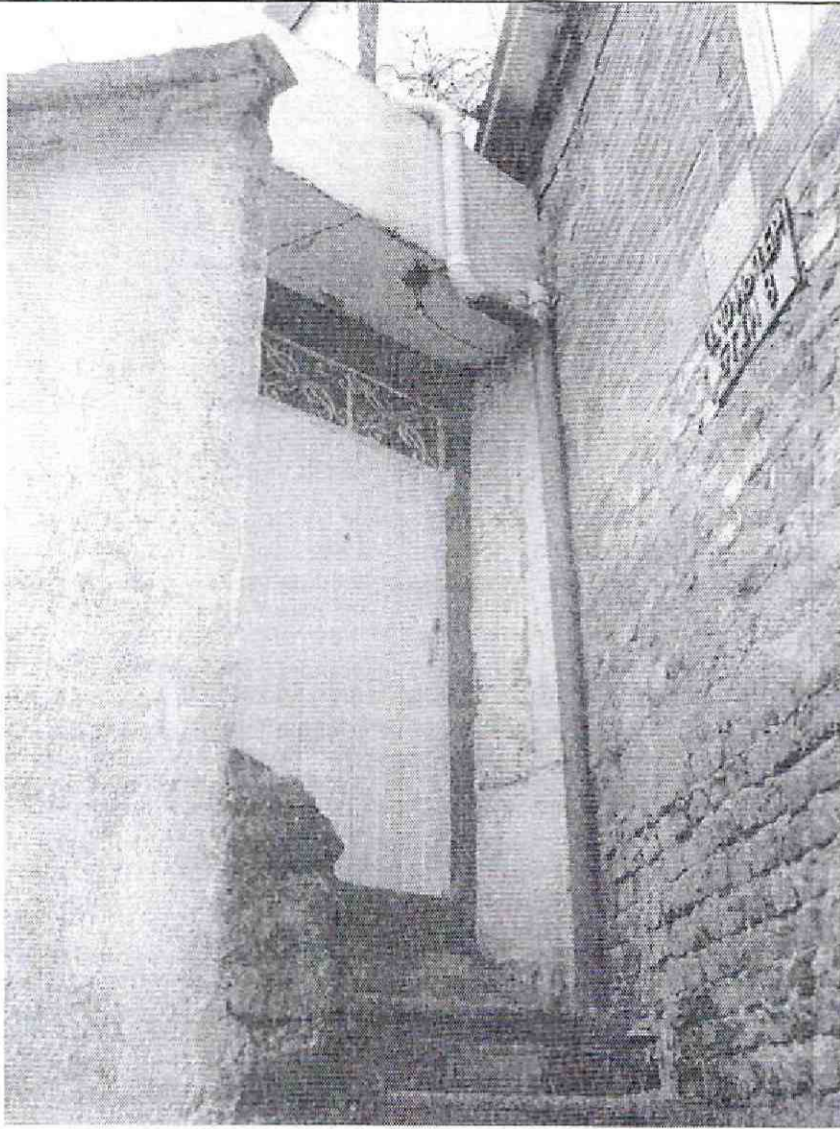
Foto 3. Fachada principal, puerta de ingreso al inmueble. No se observa daños

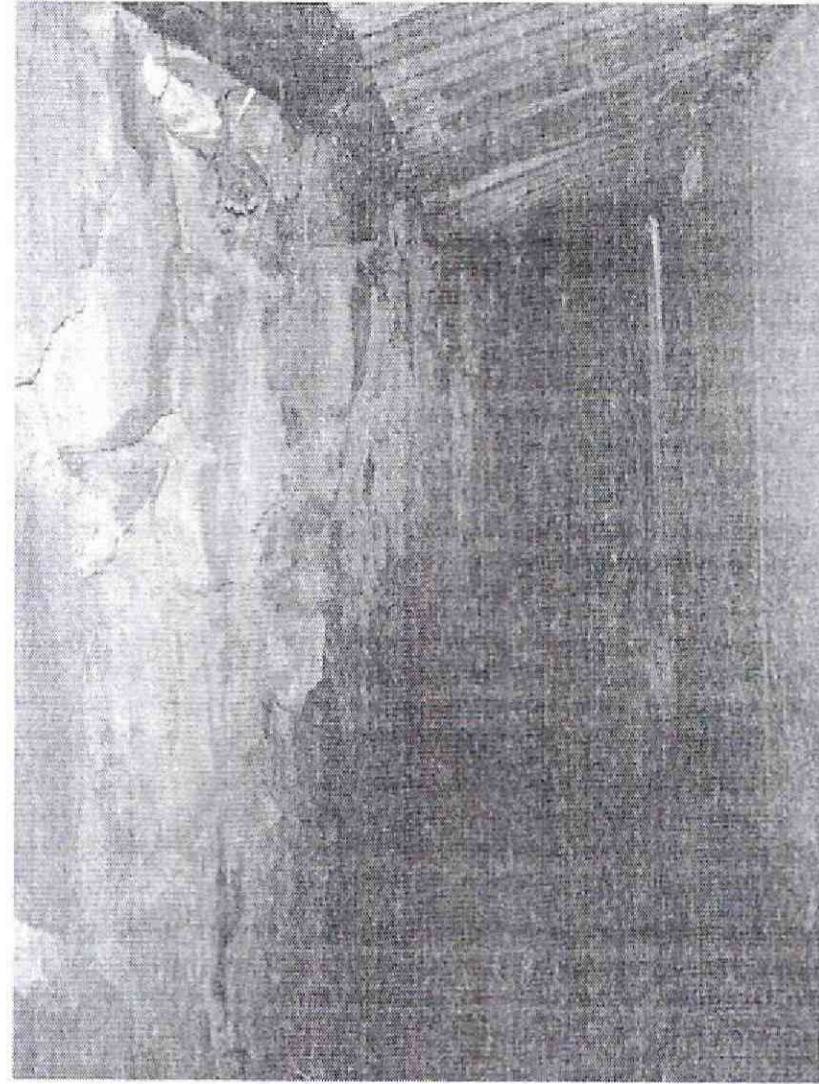
Foto 4. Muro en piedra pegada contra talud costado norte del inmueble dispuesto en los sectores 1 y 2. No se observa daños

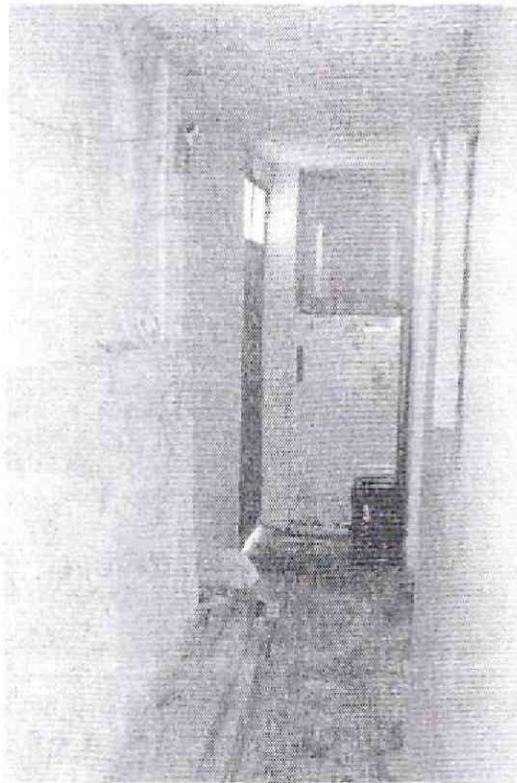
Foto 5. Vista interior sector 1. No se observa daños

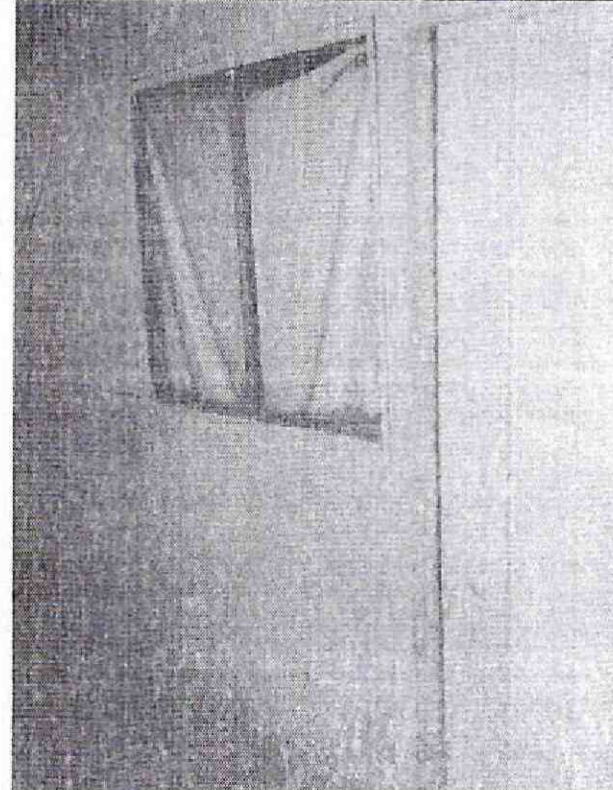
Foto 6. Muro sistema prefabricado sector 2. No se observa daños ni desplazamiento de los elementos prefabricados.

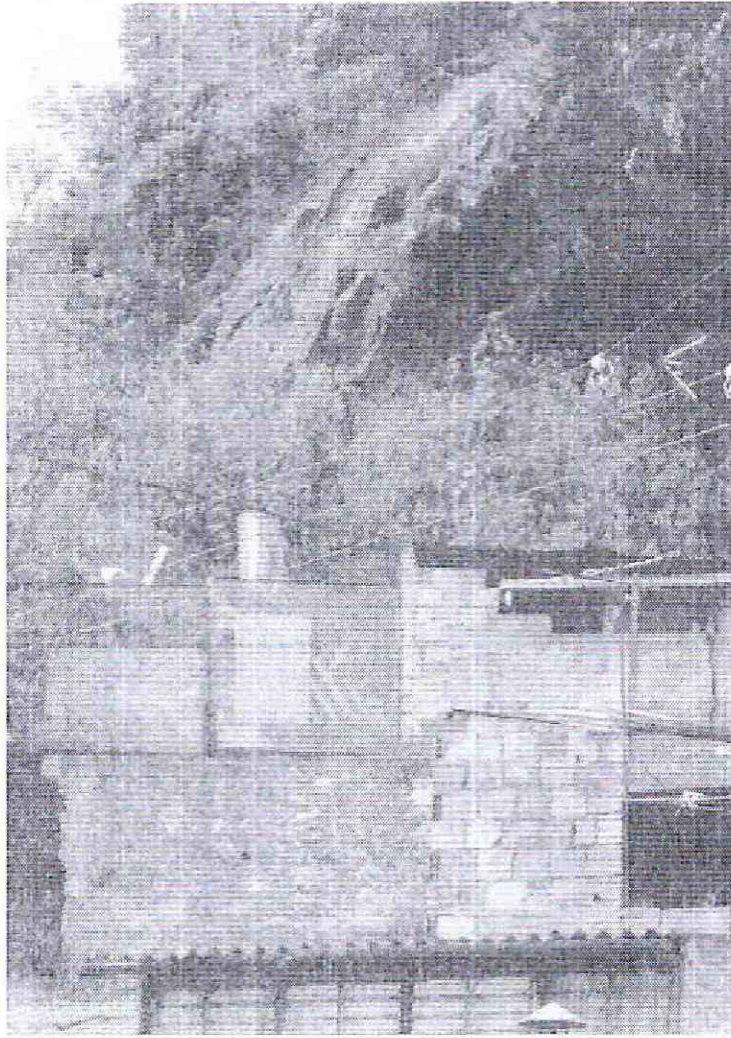
Foto 7. Vista posterior costado sur sector 3 en la que se observa muro en piedra como estructura de contención relleno. No se observa daños

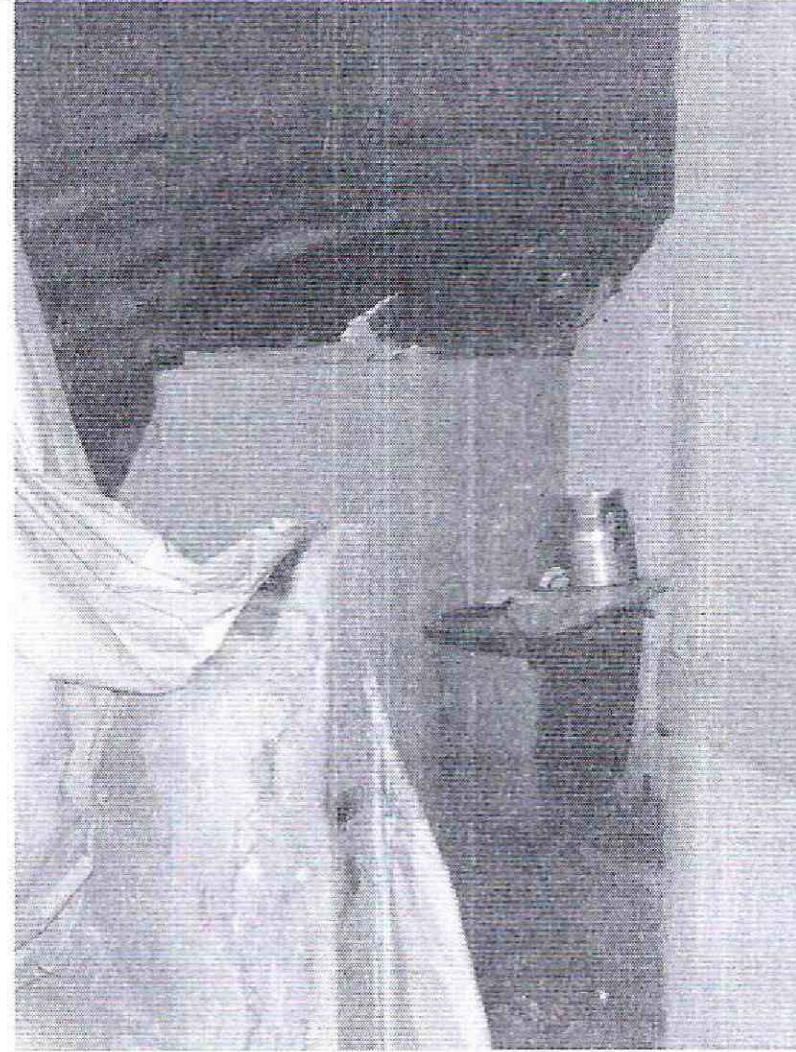
Foto 8. Muro baño localizado en el sector 3 afectado en evento registrado en el diagnóstico técnico DI-4381. Se dispuso de teja en lámina como cerramiento en remplazo del tramo de muro. No se observa daños en los muros que continúan en pie.

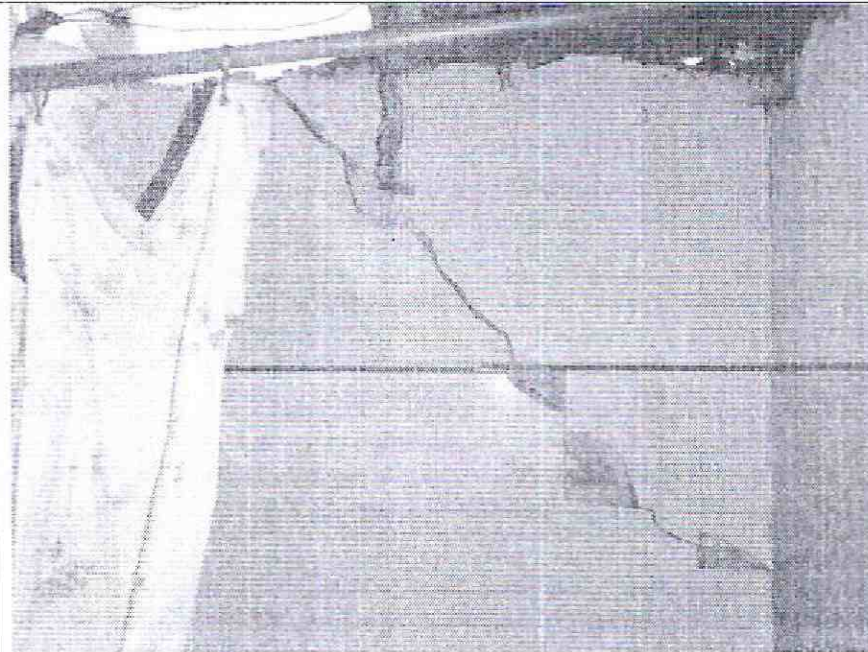
Elemento	Niveles de daño en porcentaje				
		Ninguno	Leve	Moderado	Fuerte	Severo
Sector 1	Muros portantes	100	0	0	0	0
	Entrepiso	100	0	0	0	0
Sector 2	Muros portantes	100	0	0	0	0
Sector 3	Muros portantes	95	0	0	5	0

Foto 9. Agrietamiento muro del baño localizado en el sector 3

Se recomienda a los propietarios realizar mejoramiento y mantenimiento general a la edificación para prevenir el deterioro y realizar reparaciones en los muros localizados en la parte posterior del inmueble denominado en este concepto como sector 3. Adicionalmente y considerando los antecedentes registrados de las situaciones de emergencia, se recomienda a los responsables del inmueble hacer seguimiento permanente al talud y de la ladera en general e informar a la alcaldía local de Santa Fe si se presentan cambios que alteren o modifiquen las condiciones de estabilidad de la misma.

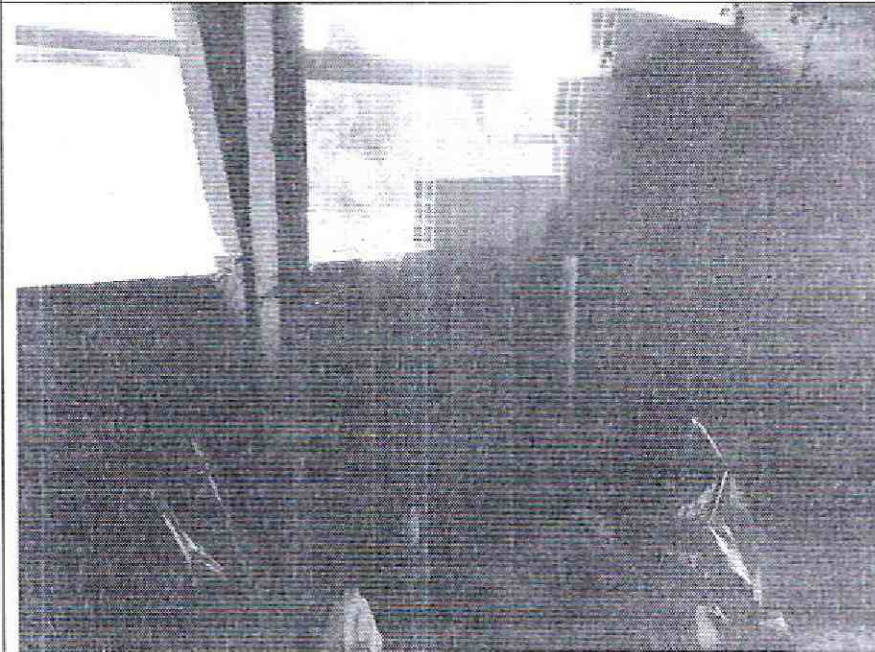
Foto 10. Agrietamiento muro fachada costado sur sector 3

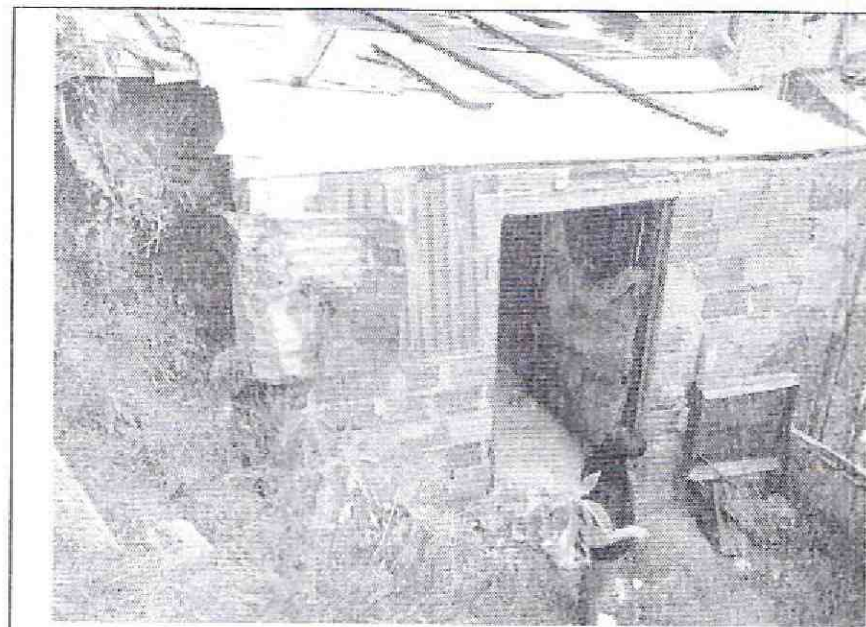
Foto 11. Fachada sector 3. Parte posterior del inmueble

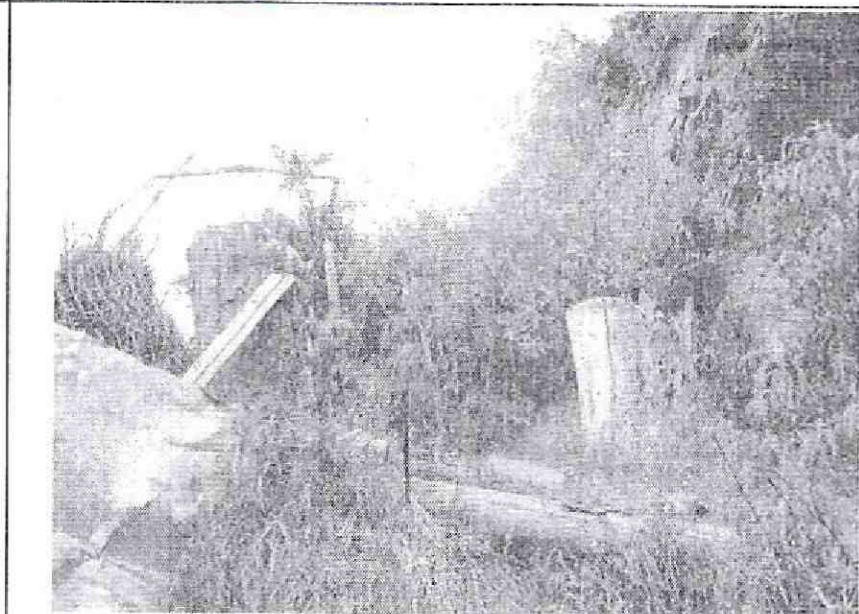
Foto 12. Sector colindante al patio parte posterior sector 3. Se observa árboles talados referidos en el diagnóstico técnico DI-3619.
