| | CONCEPTO TÉCNICO DE AMENAZA RUINA | Código: | GPR-FT-06 |

| 1.1 CONCEPTO DE AMENAZA RUINA N° CAR: | 2630 |

| 2.5 DIRECCIÓN: | CARRERA 8 No. 27 – 14 SUR |
| 2.7 FECHA DE VISITA: | 10 DE NOVIEMBRE DE 2015 |

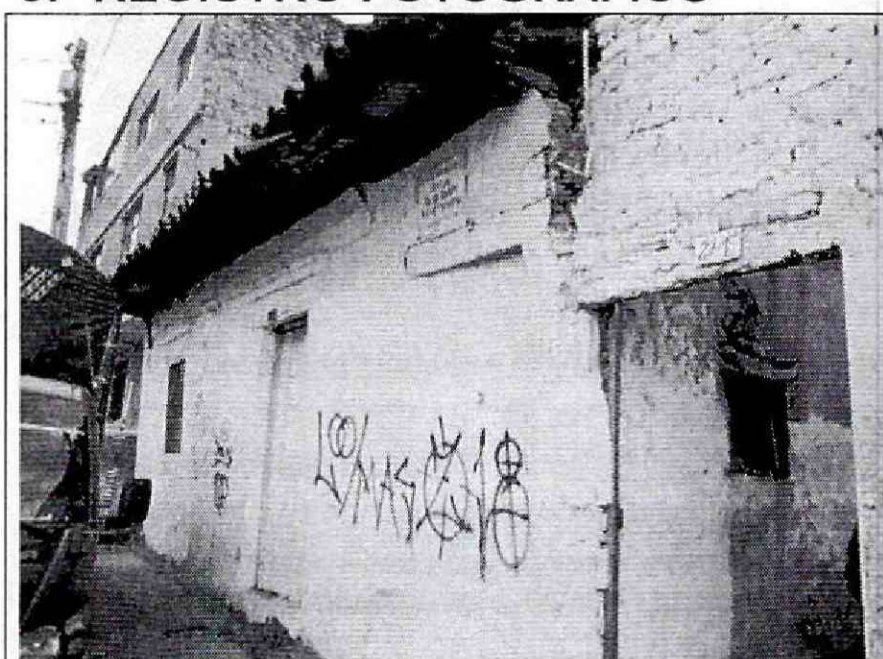
elementos de madera que se apoyan en los muros, el alero de cubierta en el patio es soportado por postes de madera. Existe un patio interno descubierto en la parte posterior. El aspecto externo del predio se puede observar en la foto 1 del registro fotográfico.

Foto 1. Vista exterior del inmueble objeto del concepto.

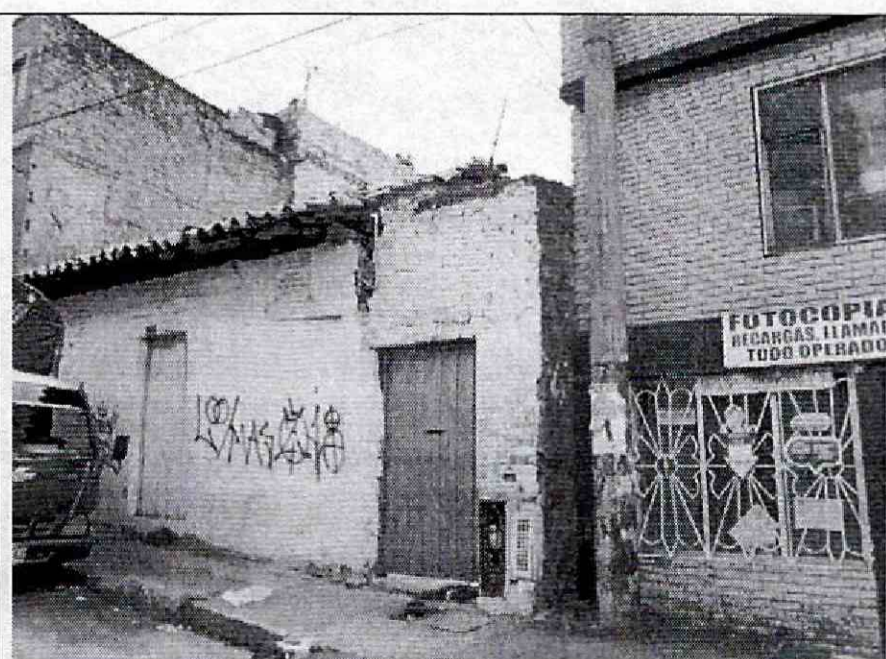
En el momento de la visita se observó que el muro de fachada se encuentra en regulares condiciones, se presentan algunos agrietamientos y fisuras, no se evidencian indicios de inestabilidad, pero se detecta deterioro moderado de los acabados. El estado del muro de fachada de la edificación se puede observar en las fotos 1 a 4 del registro fotográfico.

Foto 2. Fachada con deterioro moderado de los acabados.

- Reparar los muros que presentan fisuras y agrietamientos, incluyendo el muro de fachada, reparación que debe ser ejecutada por personal técnico y profesional idóneo
- Retirar los tramos de cielo raso en los que se presenta desprendimiento del pañete de recubrimiento y deterioro de los acabados, retirar todos los fragmentos de pañete sueltos
- Reparar los daños estructurales y funcionales de la cubierta, reestablecer los sectores colapsados, para evitar el aumento del deterioro de los muros y de los demás elementos internos
- En caso de no desarrollar las recomendaciones de los puntos anteriores de manera inmediata, se recomienda demoler la edificación
- Mantener deshabitada la edificación hasta que se desarrollen satisfactoriamente las acciones para garantizar su ocupación segura o se desarrolle su demolición

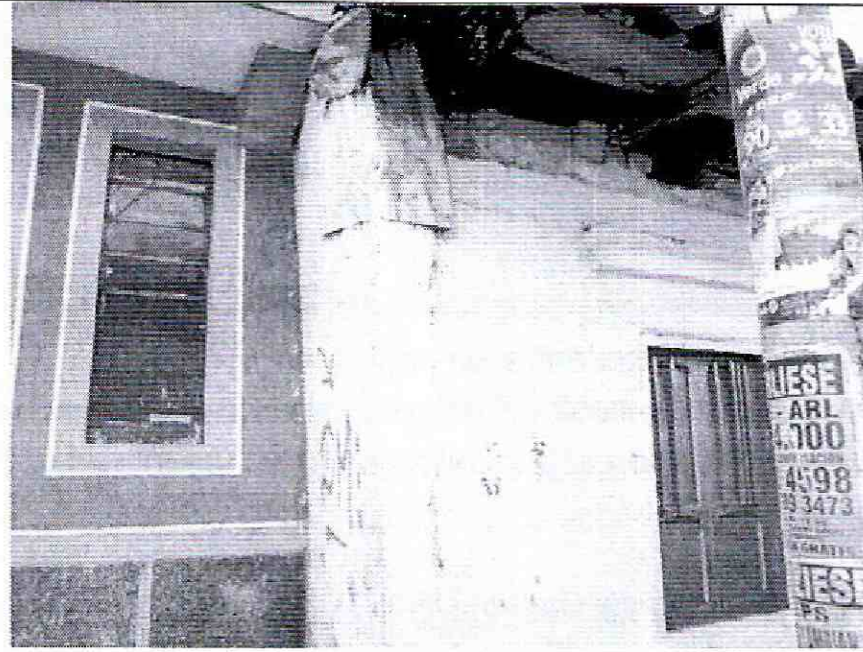
Foto 3. Agrietamiento en el extremo norte de la fachada.

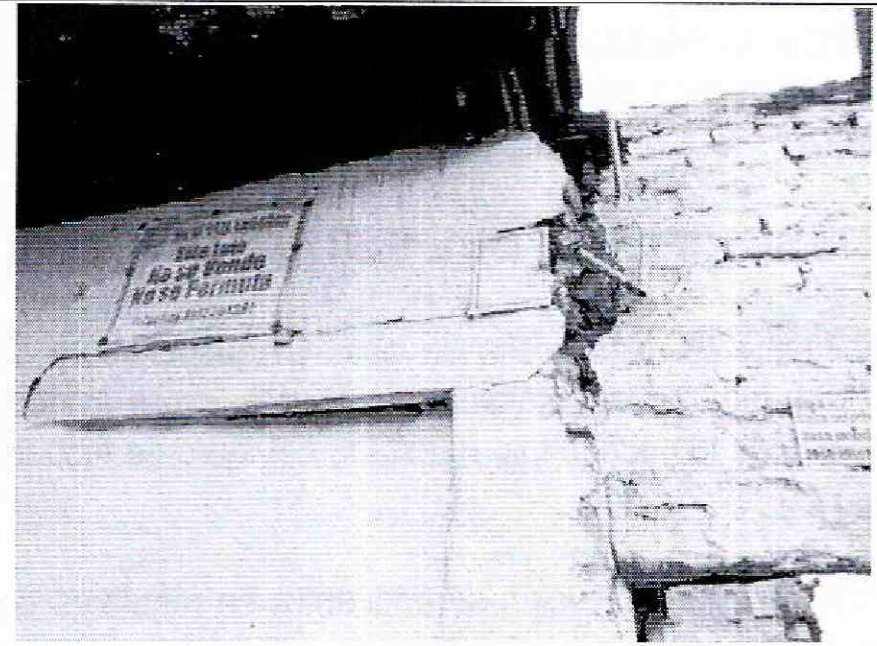
Foto 4. Grieta por junta entre adobes y ladrillos.

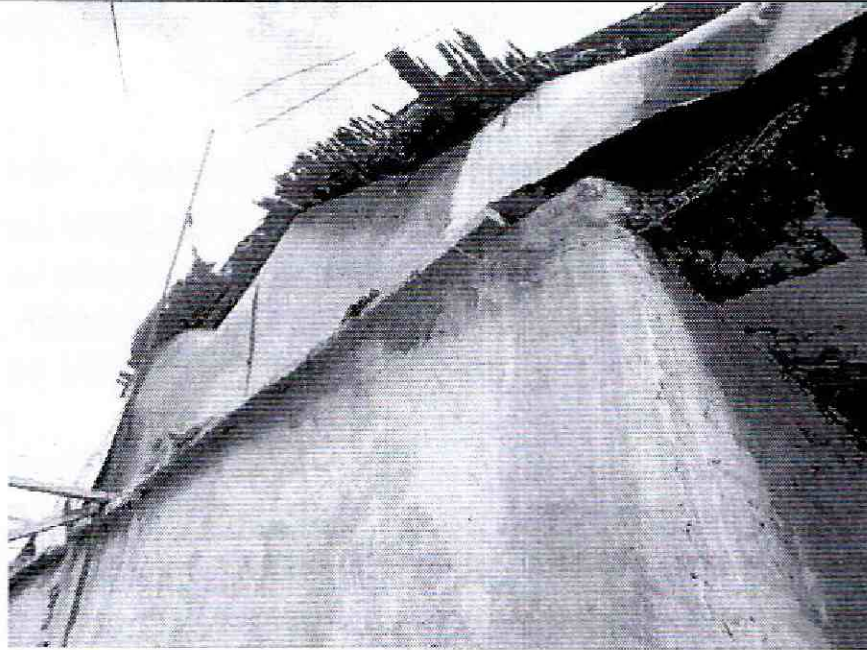
Internamente la edificación se encuentra en regulares condiciones estructurales, los muros internos en general presentan daño estructural que va de moderado a fuerte, existe alto deterioro de los acabados de muros y de los demás elementos internos, se presentan daños en el pañete y la pintura por exceso de humedad y por el ingreso de agua lluvia. Los muros evidencian daños estructurales como son algunas fisuras y agrietamientos. En las fotografías 5 a 13 se puede ver el estado de los muros y otros elementos internos.

Foto 5. Muro culata del extremo sur, alto deterioro.

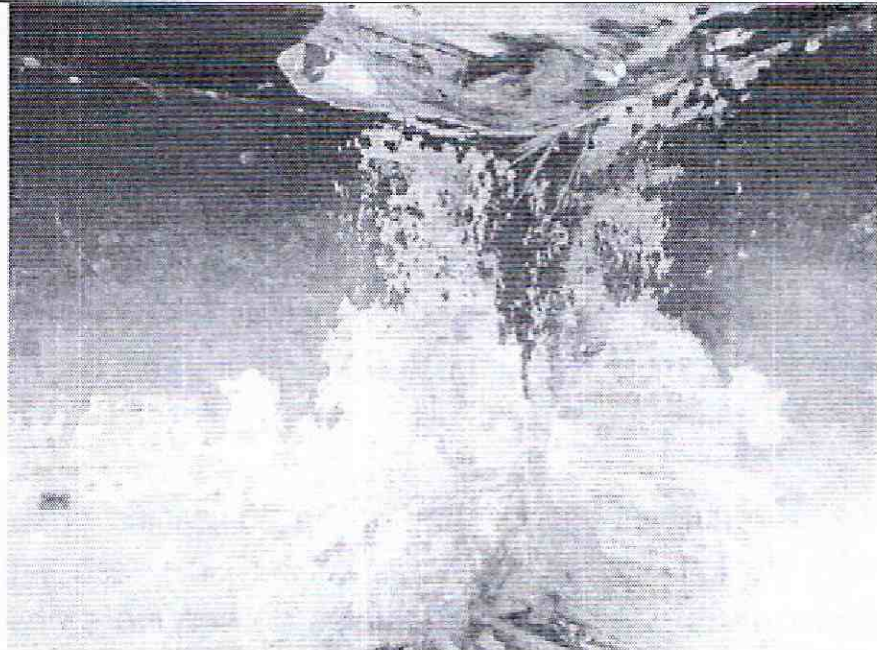
Foto 6. Muros internos con deterioro alto.

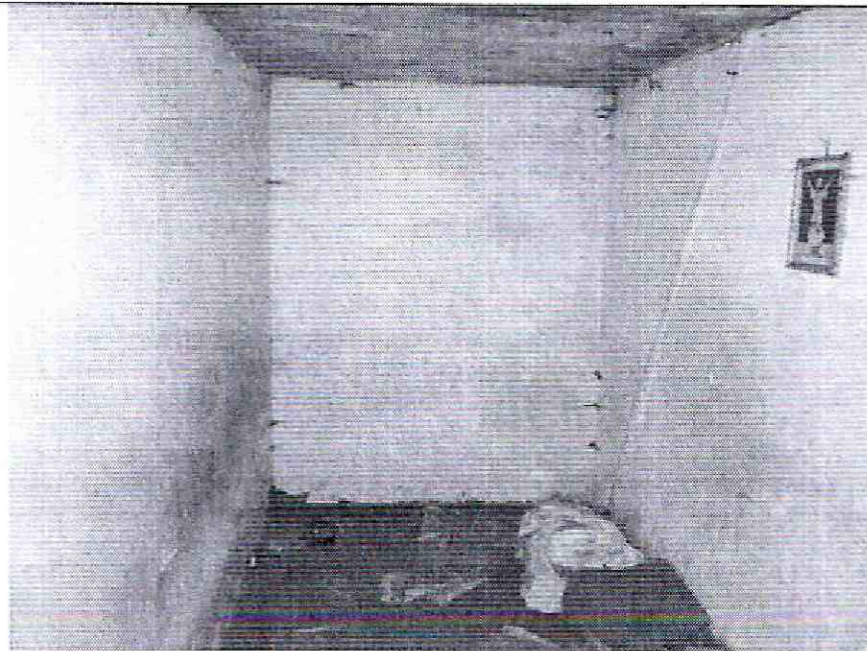
Foto 7. Muros internos, sector con deterioro moderado.

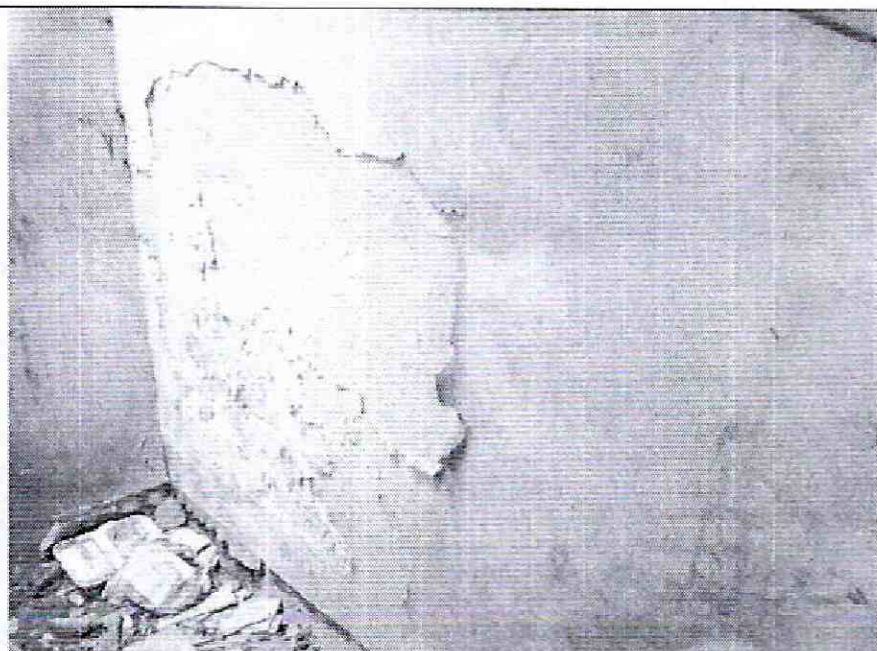
Foto 8. Daños de los acabados de muros por humedad.

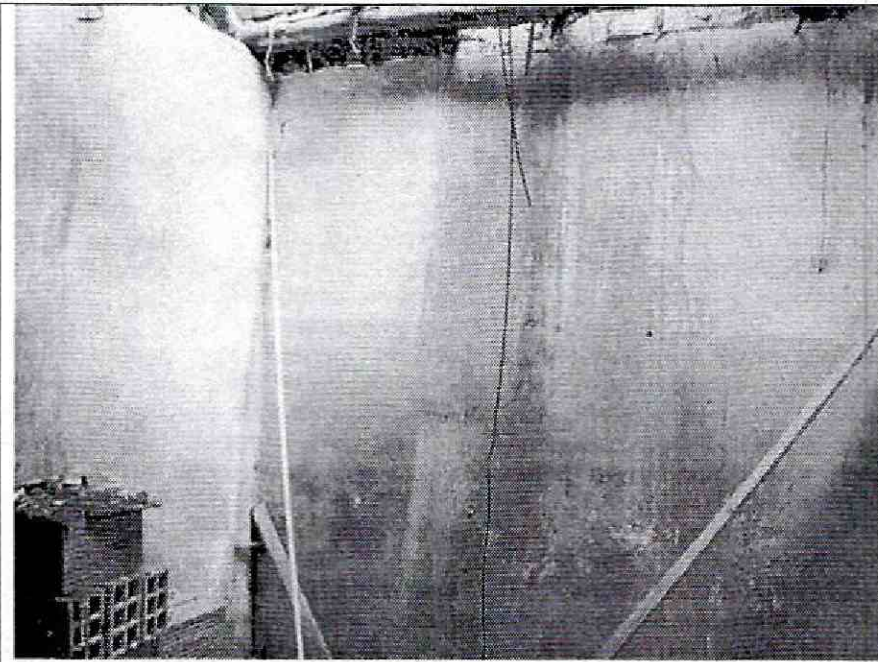
Foto 9. Daños en los muros por ingreso de agua lluvia.

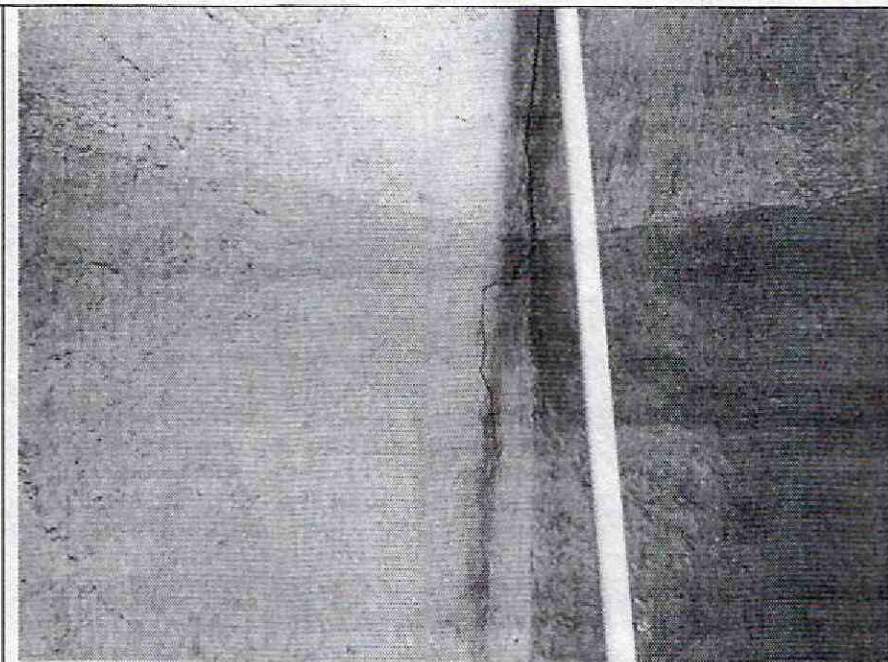
Foto 10. Grieta en el vértice entre muros.

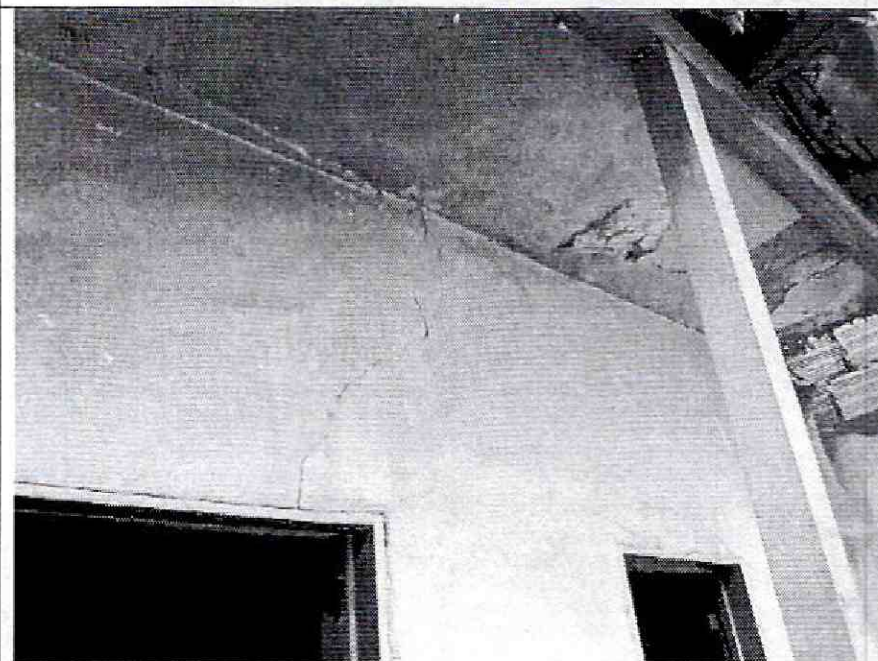
Foto 11. Agrietamiento en parte alta del muro.

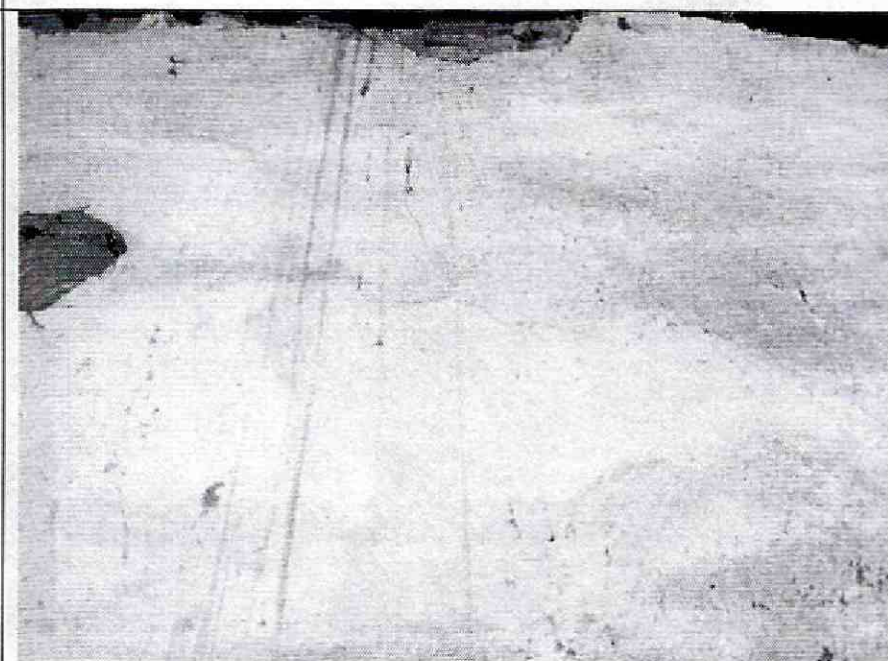
Foto 12. Fisuras y deterioro en muros internos.

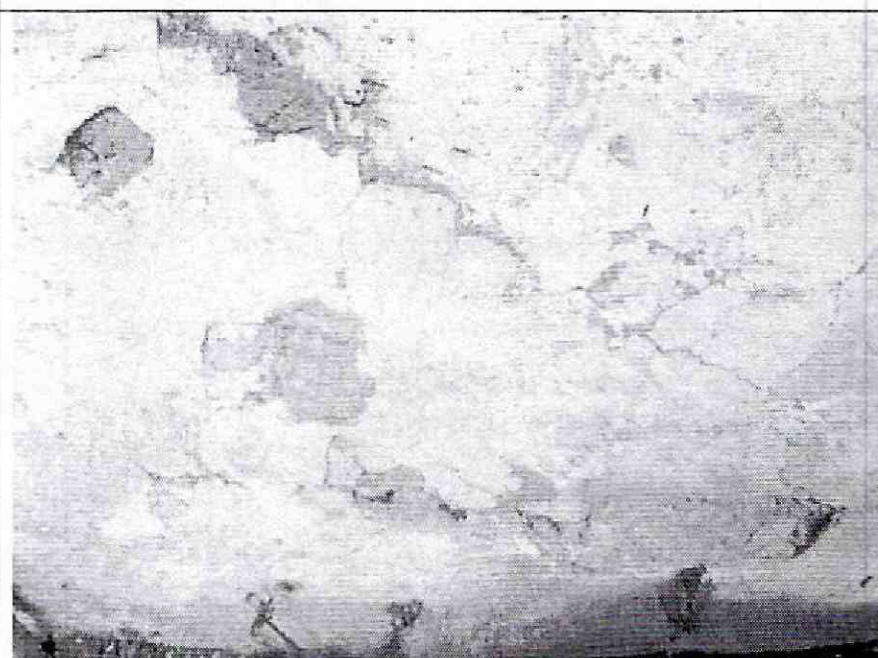
Foto 13. Desprendimiento del pañete de recubrimiento.

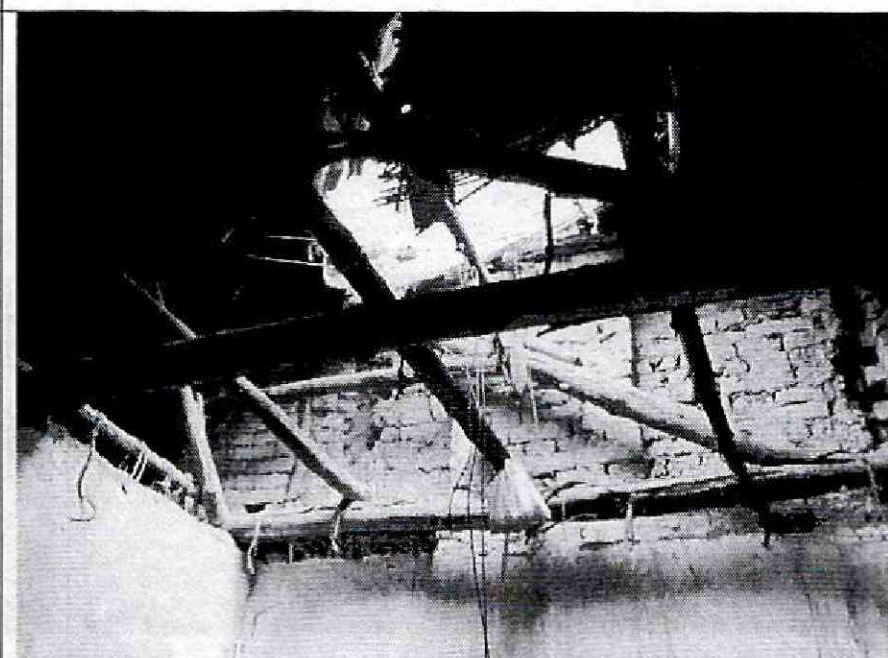
En líneas generales se observa que la edificación presenta daño estructural que va de moderado a fuerte, el deterioro de los acabados de muros, del cielo raso y de los elementos de la cubierta es alto y de carácter progresivo. Ante las cargas habituales de servicio se evidencian posibilidades de colapsos parciales a corto o mediano plazo de la cubierta y de los muros. Se espera aumento del deterioro y del daño estructural.

Foto 14. Colapso parcial de la cubierta.

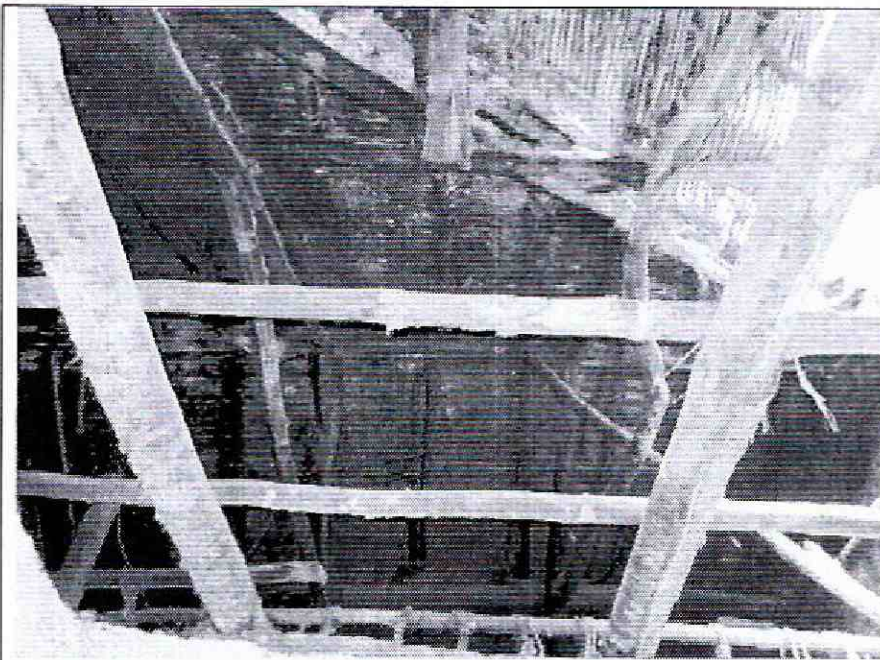
El cielo raso presenta desprendimientos del pañete de recubrimiento, deformaciones, fisuras y grietas existen sectores de cielo raso con posibilidad de caída, el deterioro de este elemento es alto. En la cubierta se observan deformaciones de la estructura de soporte, se presenta deterioro de los elementos de madera, adicionalmente se evidencian colapsos parciales de cubierta. Se observa que sobre la cubierta hay crecimiento de vegetación, especialmente en el sector posterior. Algunas de las condiciones descritas del cielo raso y de la cubierta se pueden ver en las fotos 15 a 20.

Foto 15. Deterioro fuerte de los elementos de la cubierta.

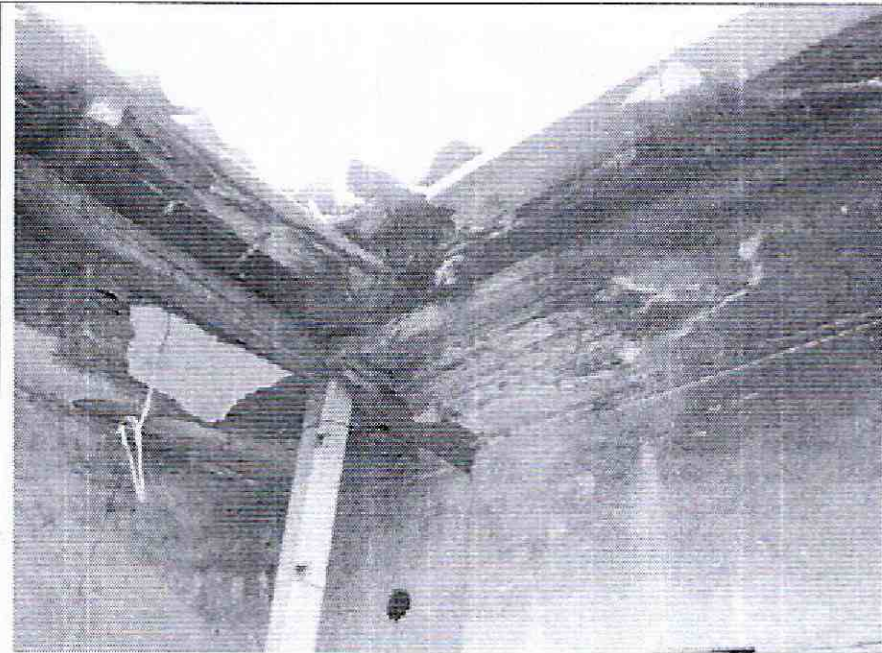
Foto 16. Daño de elementos y deterioro del cielo raso.

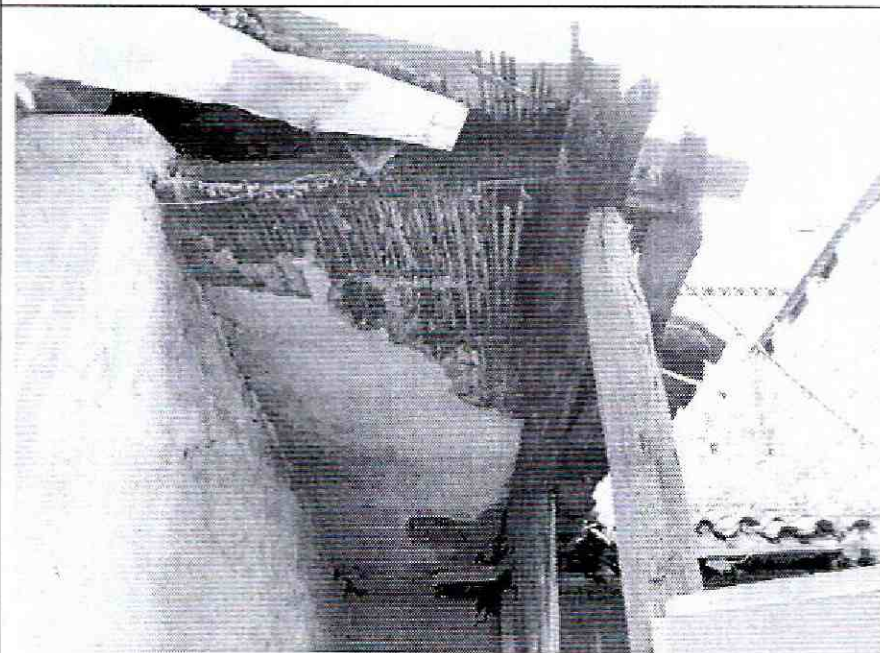
Foto 17. Daño en cielo raso y en elementos de la cubierta.

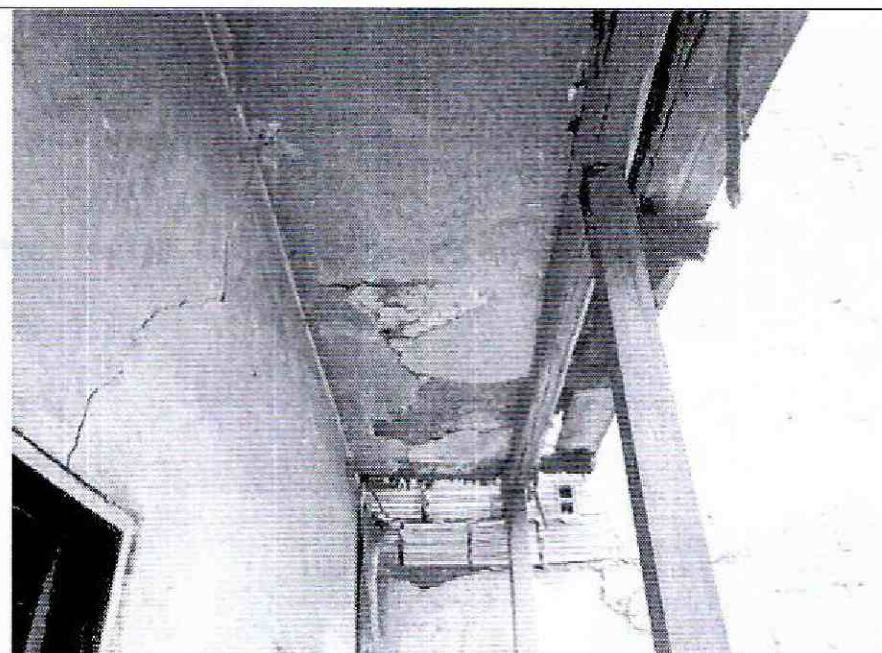
Foto 18. Daño y deterioro fuerte del cielo raso.

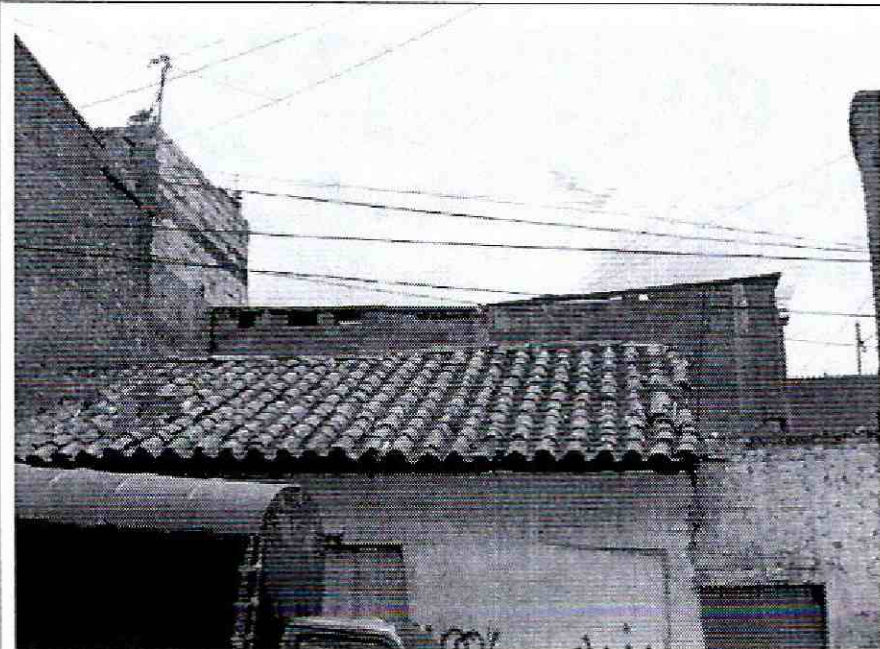
Foto 19. Sector frontal de la cubierta, deformaciones.

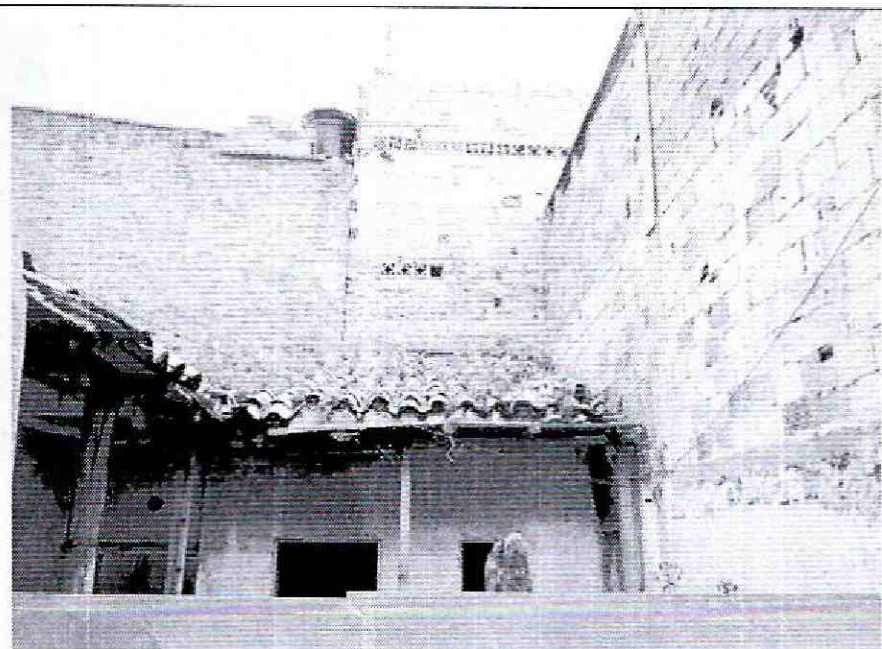
Foto 20. Crecimiento de vegetación sobre la cubierta.
