# CONCEPTO TÉCNICO DE AMENAZA RUINA

1.1 CONCEPTO DE AMENAZA RUINA N° CAR:	2631
1.2 ÁREA:	Análisis de Riesgos y Efectos de Cambio Climático
1.3 COORDINACIÓN:	Conceptos y Certificaciones de Riesgo
1.4 REFERENCIA CRUZADA RADICADO IDIGER:	2015ER19991
1.5 RESPUESTA OFICIAL No.	RO-83723

2.1 SOLICITANTE:	INSPECCION 12 C DISTRITAL DE POLICIA
2.2 LOCALIDAD:	(12) BARRIOS UNIDOS
2.3 UPZ:	(98) LOS ALCAZARES
2.4 BARRIO O SECTOR CATASTRAL:	ALCAZARES NORTE
2.5 DIRECCIÓN:	CARRERA 26 No. 72 - 34
2.6 CHIP:	AAA0086TEWW
2.7 FECHA DE VISITA:	19 DE NOVIEMBRE DE 2015
2.8 POBLACIÓN BENEFICIADA:	4 Personas - 1 Familia
2.9 ÁREA (m2):	200 m <sup>2</sup> (Aproximadamente)

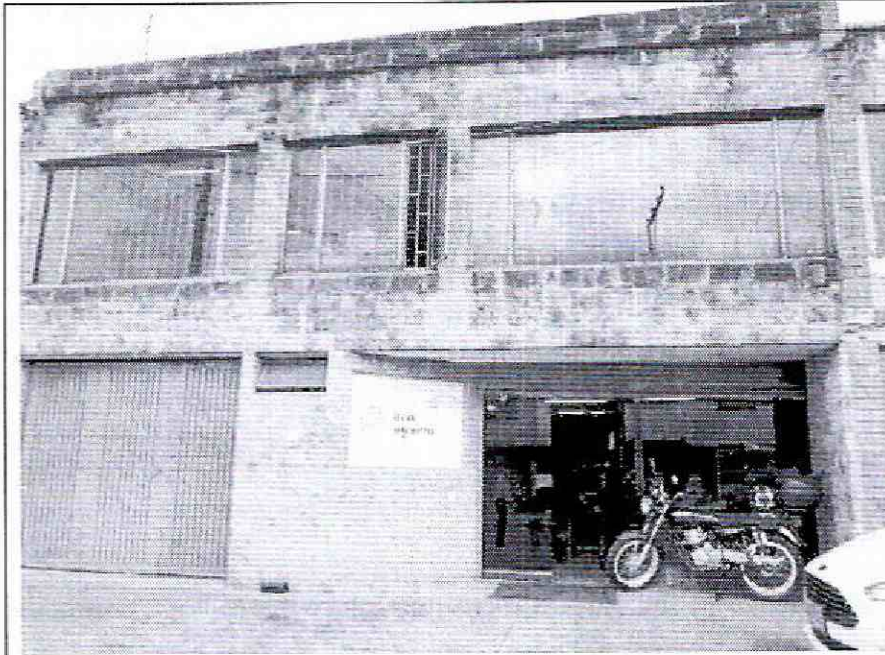
El predio objeto de la visita técnica es una edificación de dos pisos con uso de industria. La estructura principal de la edificación la constituyen pórticos de concreto reforzado. El entrepiso lo constituye una placa maciza de concreto reforzado con vigas descolgadas, la cubierta es en teja de fibro cemento soportadas por elementos metálicos que se apoyan en los elementos de la estructura principal, en algunas áreas se ha colocado teja plástica translúcida. Las escaleras son en concreto reforzado. La fachada tiene acabados de mampostería de cemento abuzardada y los muros internos tienen acabados de pañete y pintura. Existe una zona destinada para bodega. El piso de primer nivel es una placa de concreto con acabados en baldosín en algunos sectores y otros tienen afinado en mortero y pintura. El aspecto externo del predio se puede observar en la foto 1 del registro fotográfico.

En el momento de la visita se observó que el muro de fachada de la edificación se encuentra en buenas condiciones estructurales y de mantenimiento, no se detectan daños como fisuras, grietas ni deformaciones. El estado del muro de fachada de la edificación se pueden observar en las fotos 1 y 2 del registro fotográfico.

Foto 1. Vista exterior del inmueble objeto del concepto.

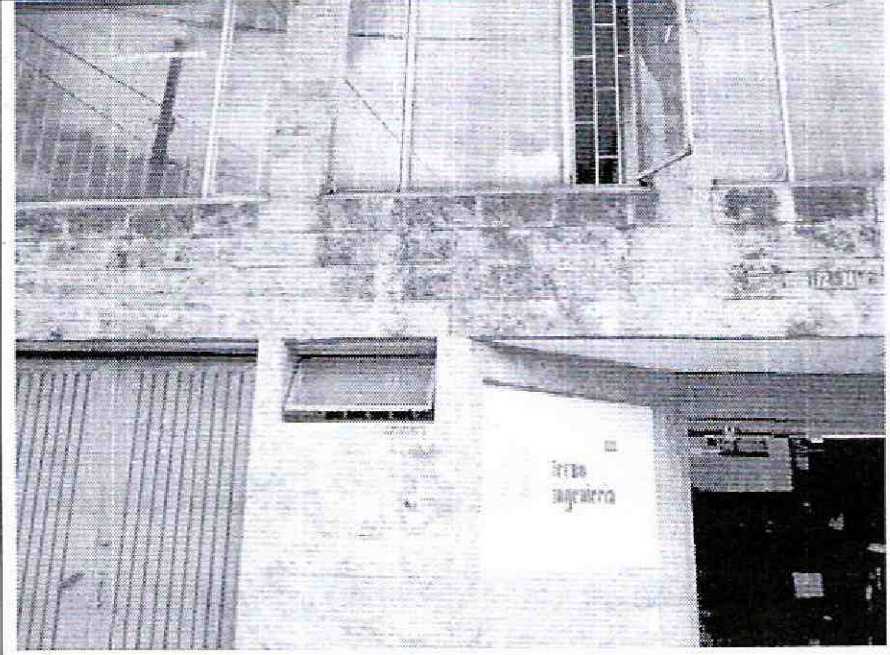
Foto 2. Muro de fachada sin daño visible.

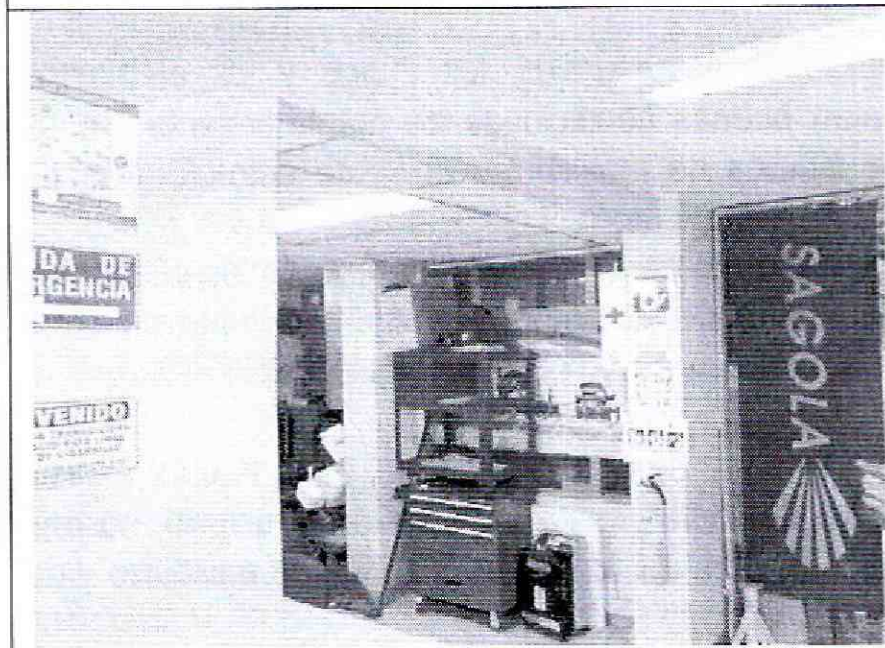
Internamente la edificación se encuentra en buenas condiciones estructurales, los muros y los elementos estructurales visibles, como son columnas y vigas, presentan buenas condiciones de mantenimiento, no se evidencian afectaciones en los elementos internos, no hay indicios de mal comportamiento estructural ni de inestabilidad. El daño de los elementos estructurales se cataloga como nulo. Los acabados de los muros no presentan deterioro y se encuentran en buen estado de mantenimiento, en general el deterioro de los elementos internos es leve. En las fotografías 3 a 9 se puede ver el estado de los elementos estructurales, muros y otros elementos internos.

Foto 3. Aspecto general del interior del primer piso.

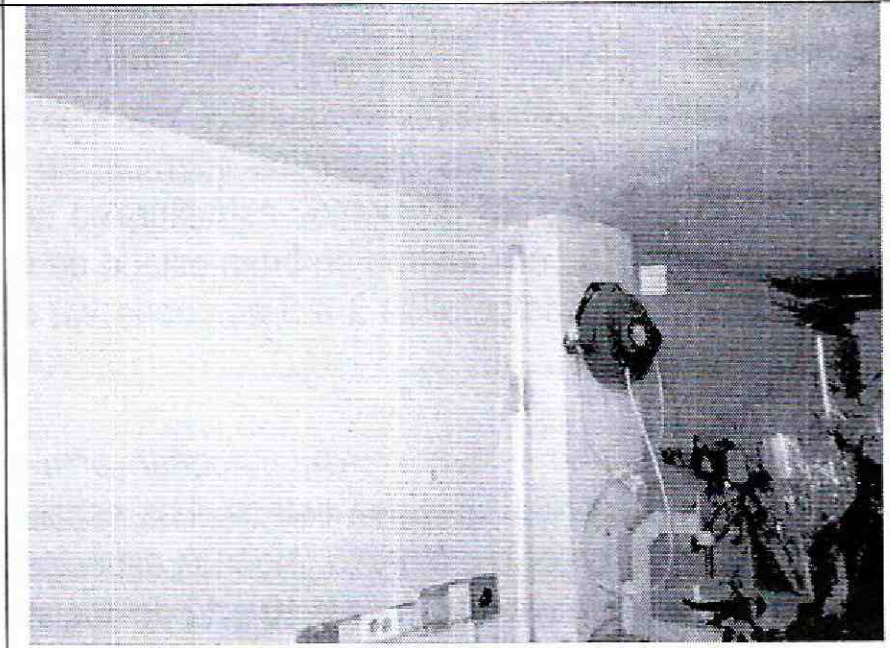
Foto 4. Elementos estructurales sin daño visible.

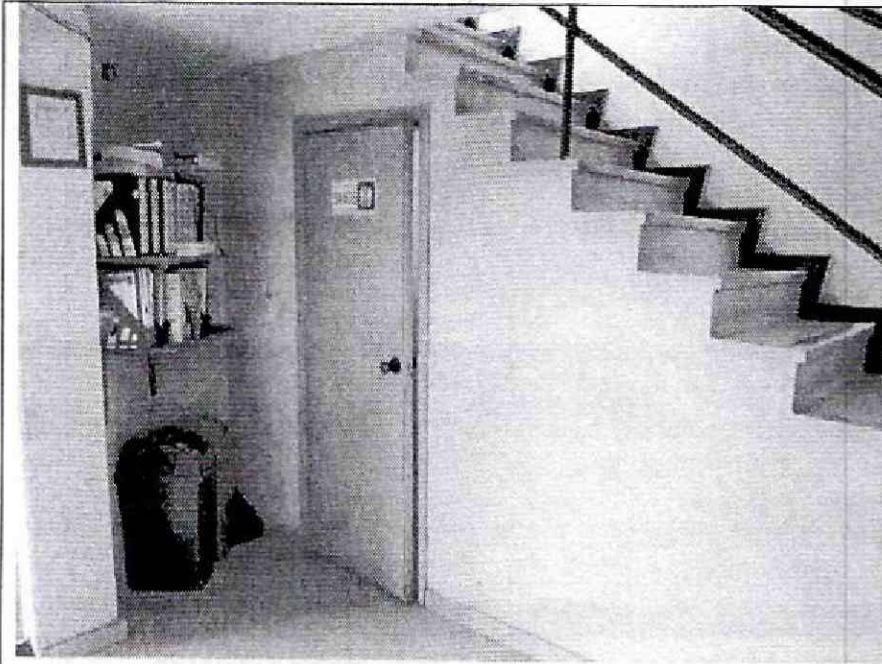
Foto 5. Muros internos de primer piso sin daño evidente.

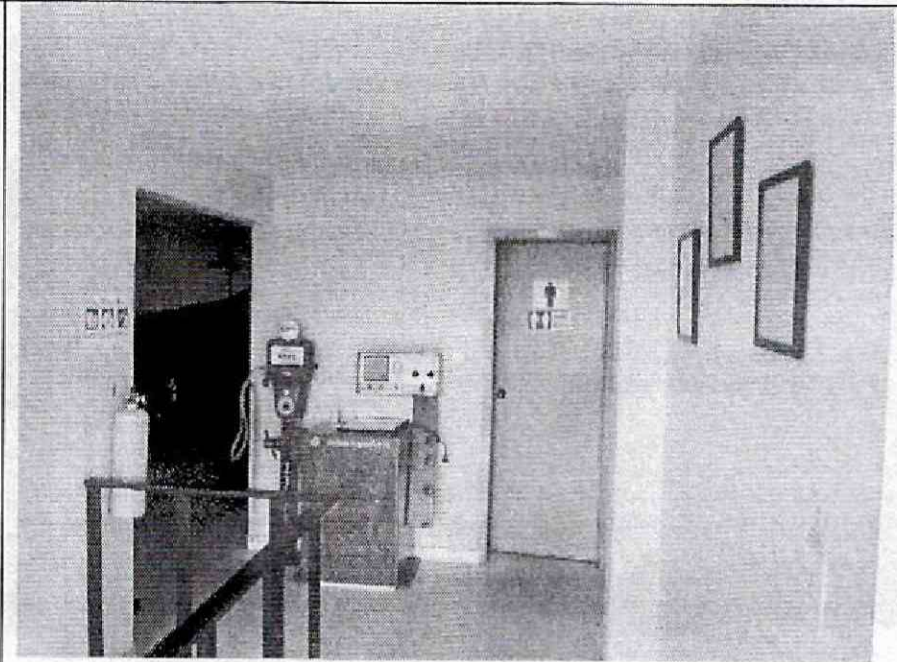
Foto 6. Muros y elementos de segundo piso sin daños.

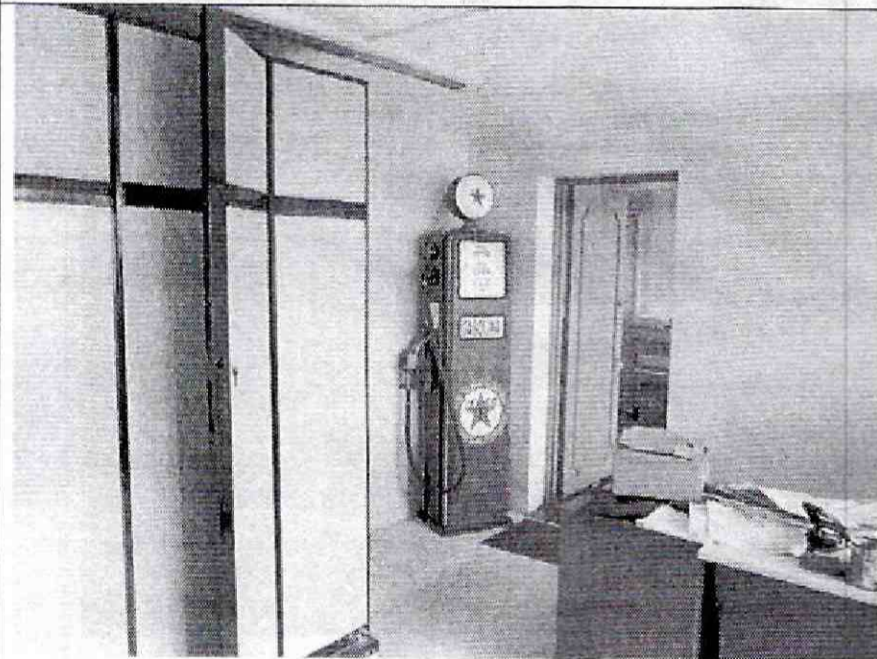
Foto 7. Muros de segundo piso en buen estado.

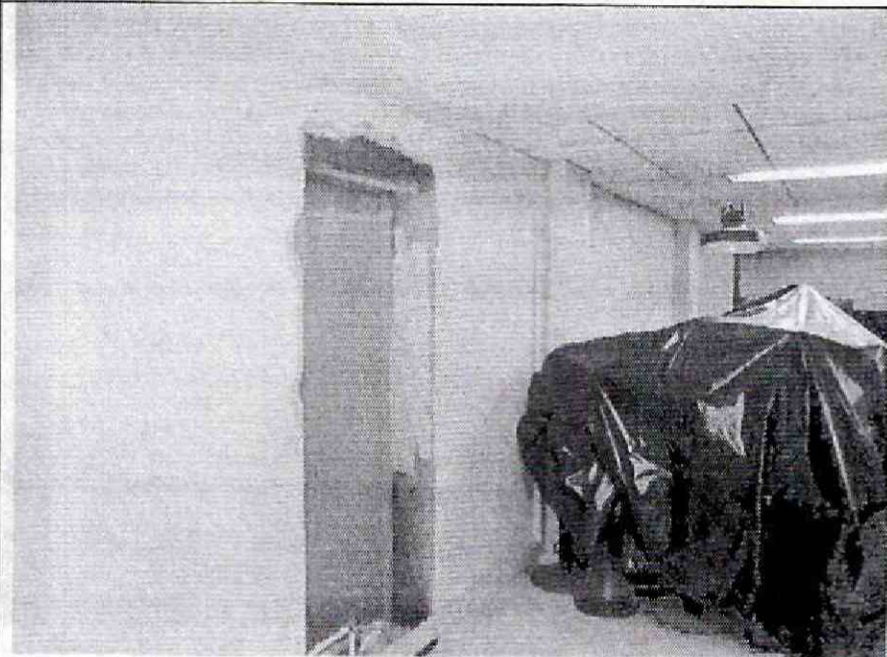
Foto 8. Segundo piso sin evidencia de daño estructural.

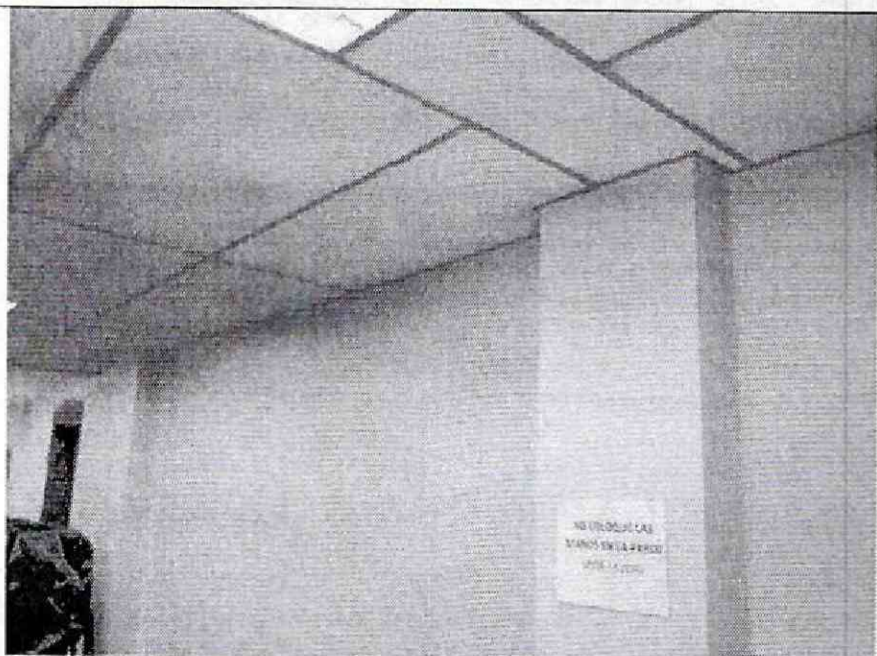
Foto 9. Columnas en segundo piso sin daños visibles.

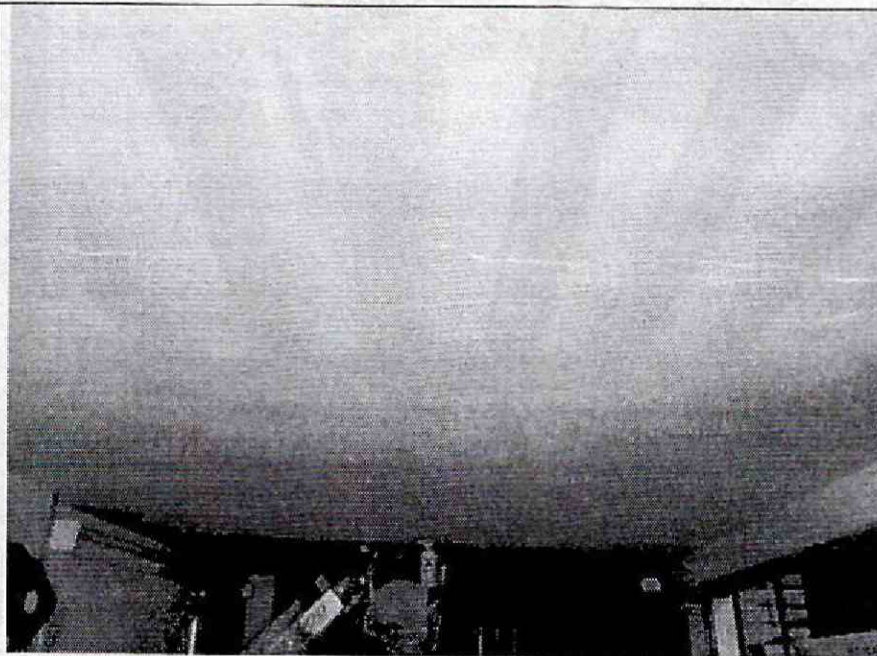
La placa de entrepiso no evidencia mal comportamiento estructural, no se observan daños, tanto la cara inferior como la superior presentan un buen estado. Las escaleras no presentan indicios de daño estructural, no hay afectaciones visibles en este elemento. Algunos aspectos mencionados del estado de la placa de entrepiso y de las escaleras se pueden ver en las fotos 10 a 12 del registro fotográfico.

Foto 10. Cara inferior del entrepiso sin afectaciones.

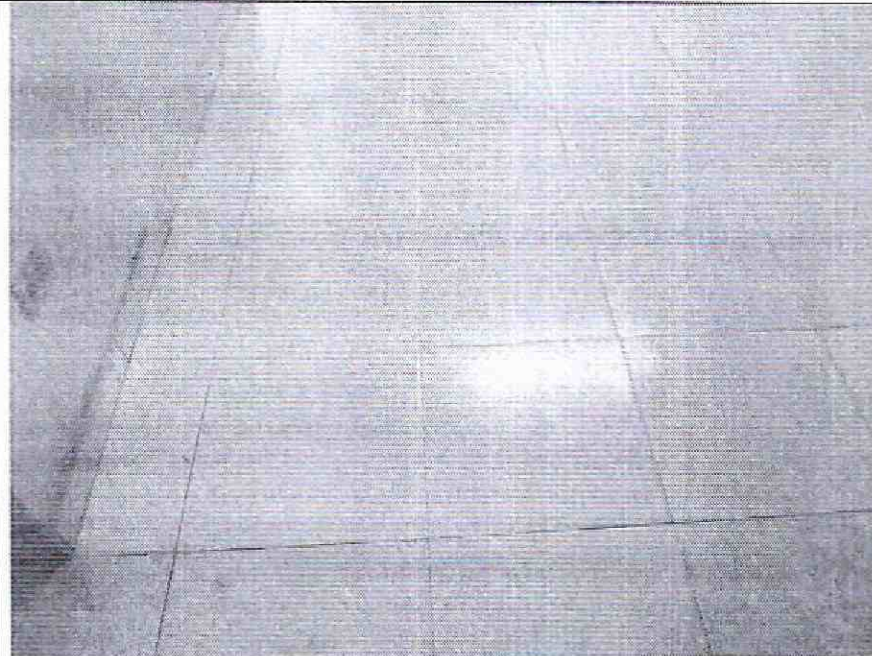
Foto 11. Cara superior del entepiso, buen estado.

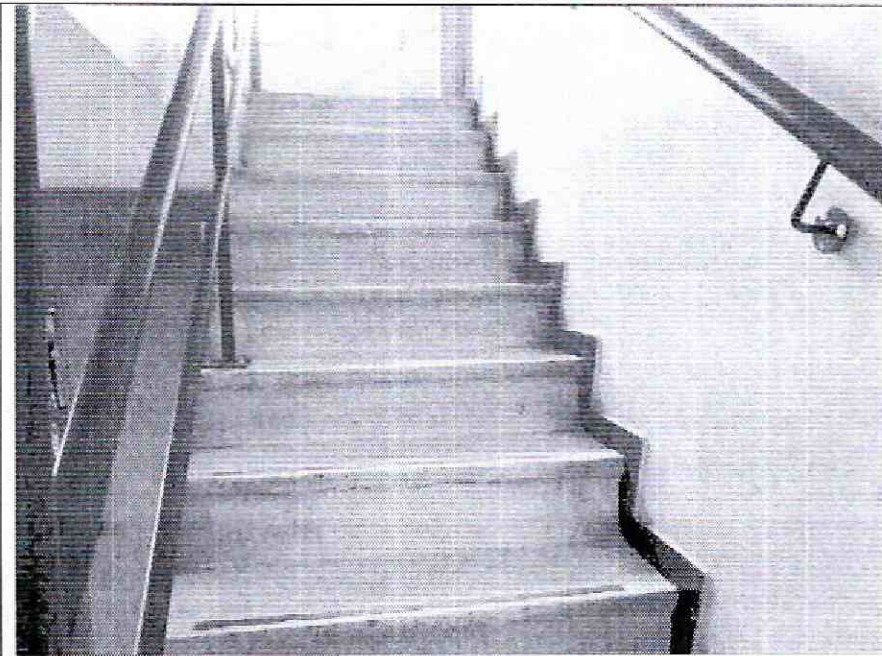
Foto 12. Escaleras sin daño estructural visible.

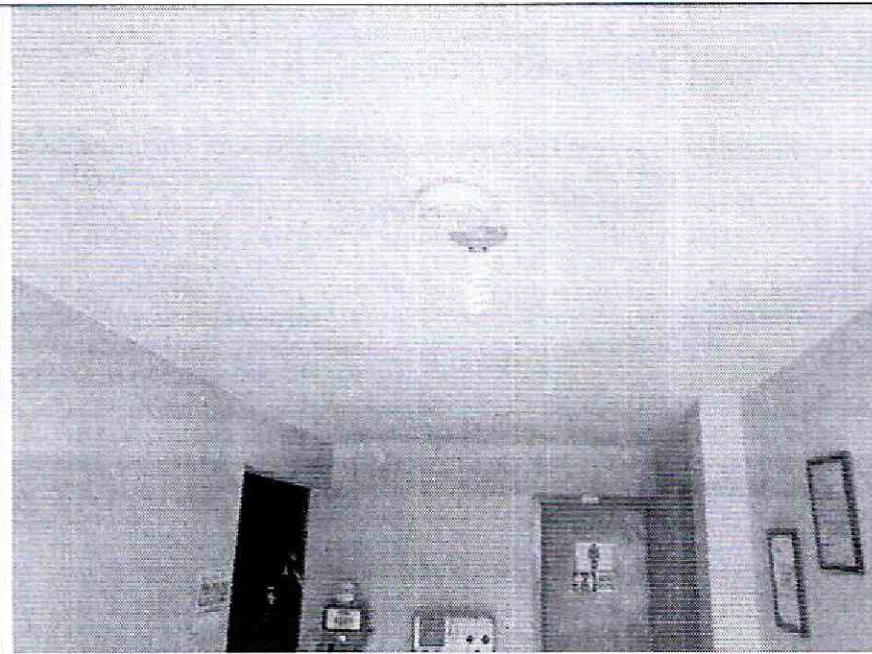
No se detectan daños estructurales de la cubierta, los elementos de la estructura de soporte de la cubierta están en buenas condiciones, el cielo raso no presenta evidencia de daños funcionales de la cubierta. Las características descritas del cielo raso y de la cubierta y su estructura se pueden ver en las fotos 13 a 15. Los pisos internos del primer nivel no presentan deterioro ni daños, no se detectan grietas, fracturas ni hundimientos. En la foto 16 se observa el estado de los pisos del primer nivel de la edificación.

Foto 13. Cielo raso bajo cubierta sin evidencias de daño.

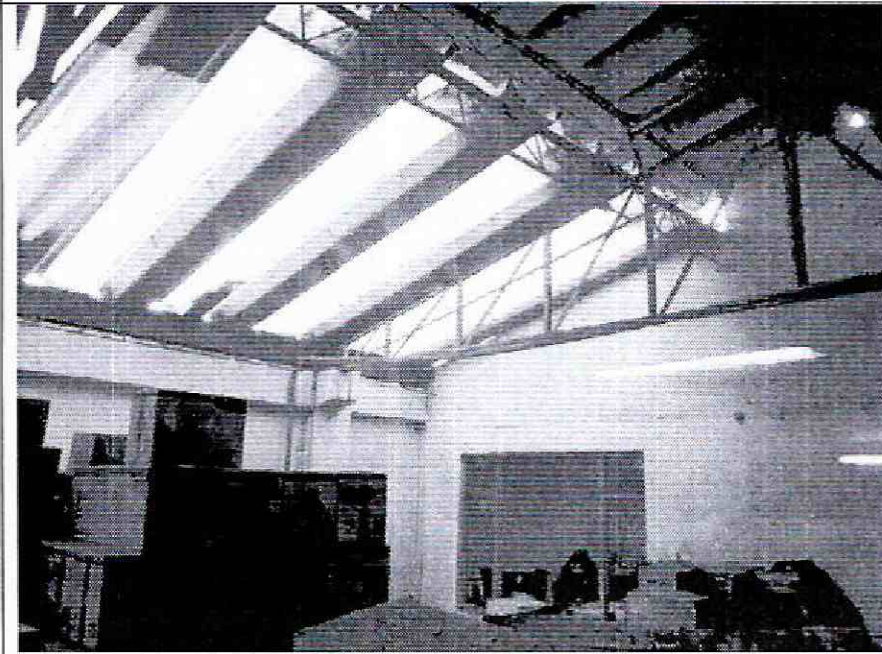
Foto 14. Cubierta en buenas condiciones.

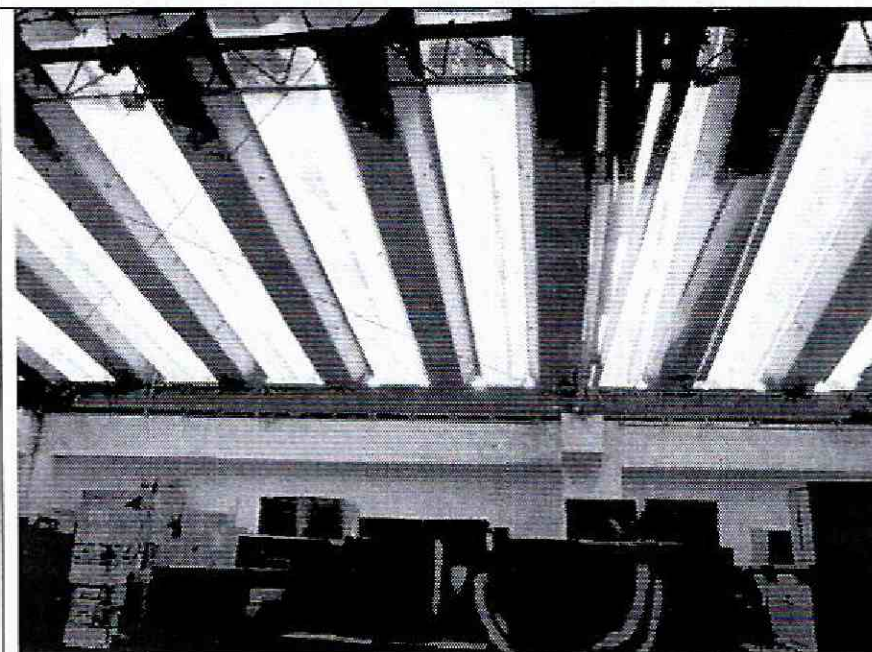
Foto 15. No se evidencian daños en la cubierta.

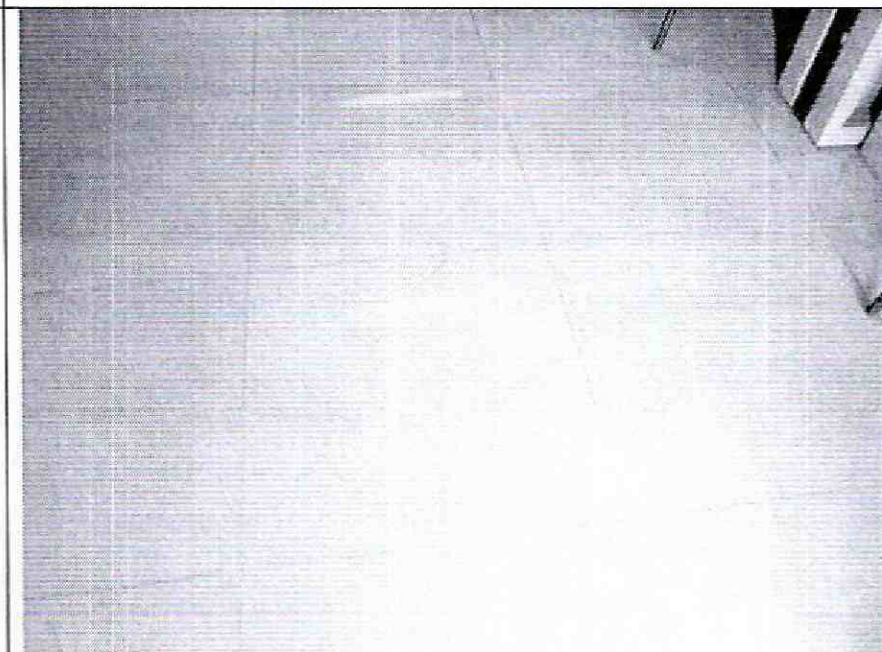
Foto 16. Acabados de piso en buen estado.
