ALCALDÍA MAYOR DE BOGOTÁ D.C. AMBIENTE PROMUEVE EQUIDAD, LA DEFENSA DE LOS RECURSOS Y LA OPORTUNIDAD	CONCEPTO TÉCNICO DE AMENAZA RUINA	Código:	GPR-FT-06
		Versión:	04
		Fecha de actualización:

1.1 CONCEPTO DE AMENAZA RUINA N° CAR:	2635
1.2 ÁREA:	Análisis de Riesgos y Efectos de Cambio Climático
1.3 COORDINACIÓN:	Conceptos y Certificaciones de Riesgo
1.4 REFERENCIA CRUZADA RADICADO IDIGER:	2015ER19942
1.5 RESPUESTA OFICIAL No.	RO-83825

2.1 SOLICITANTE:	INSPECCION 1 D DISTRITAL DE POLICIA
2.2 LOCALIDAD:	(1) USAQUEN
2.3 UPZ:	(15) COUNTRY CLUB
2.4 BARRIO O SECTOR CATASTRAL:	LA CAROLINA
2.5 DIRECCIÓN:	CARRERA 14 A No. 127 – 31 (Zona Parquaderos)
2.6 CHIP:	AAA0100LHXS Y OTROS
2.7 FECHA DE VISITA:	19 DE NOVIEMBRE DE 2015
2.8 POBLACIÓN BENEFICIADA:	1 Persona – 1 Familia
2.9 ÁREA (m2):	300 m ² (Aproximadamente)

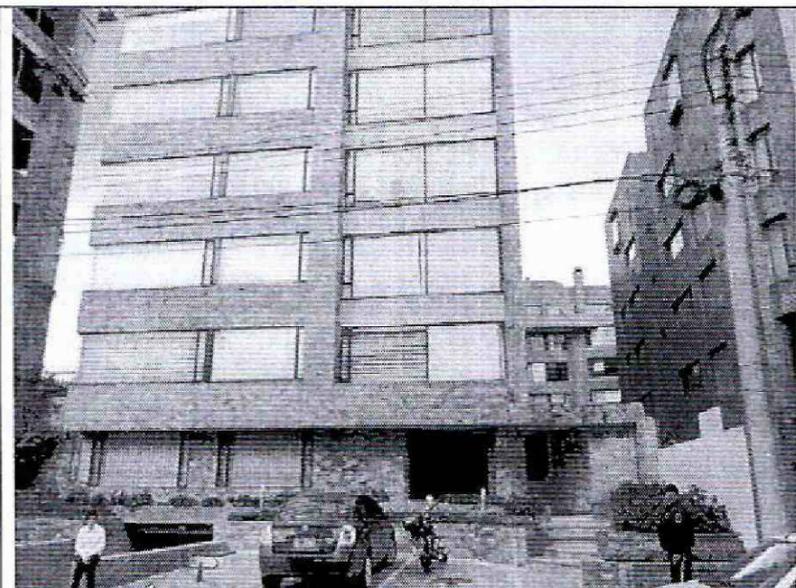
El objeto de la visita técnica son los elementos estructurales y no estructurales que se ubican en las áreas comunes del sótano y primer piso del edificio Laderas del Country. La estructura principal del edificio está compuesta por pórticos de concreto reforzado, los entrepisos son placas aligeradas de concreto, la fachada tiene acabados de mampostería a la vista, los muros internos son en mampostería de bloque de arcilla con acabados de pañete y pintura. En el sótano se ubican los parqueaderos los cuales son áreas sin construcción a excepción de la placa de piso, en ese nivel también se encuentran cuartos de servicios y los depósitos los cuales son pequeños cuartos en mampostería de bloque de arcilla con acabados de pañete y pintura con un vano para puerta cada uno. En el primer piso se encuentran la recepción, un lobby, un salón comunal y una plazoleta perimetral con un muro de lindero en mampostería. El aspecto general de la fachada del edificio se puede observar en la foto 1 del registro fotográfico.

Foto 1. Vista general del exterior del edificio.

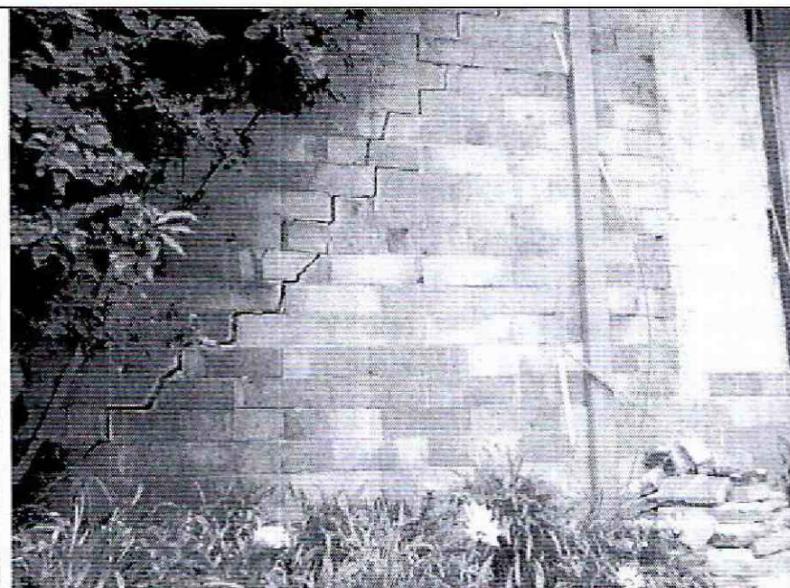
En el momento de la visita se observó que el muro de fachada del primer nivel y otros elementos de la zona externa de la edificación se encuentra en malas condiciones. Se detectan fisuras, varios agrietamientos y fracturas. En las fotografías 1 a 6 se observan las condiciones de la zona externa del edificio.

Foto 2. Fractura del muro de fachada en primer piso.

- Establecer medidas de aislamiento de los muros del sótano y de la fachada de primer piso que presentan agrietamientos y fracturas, asimismo en el área cercana a los sitios en donde se presenta desprendimiento del pañete de recubrimiento de la cara inferior de la placa de primer piso, para garantizar la seguridad de ocupantes y transeúntes, manteniéndolas hasta que se desarrollen las actividades que garanticen la ocupación y uso seguro de las áreas comunes del sótano y primer piso del edificio

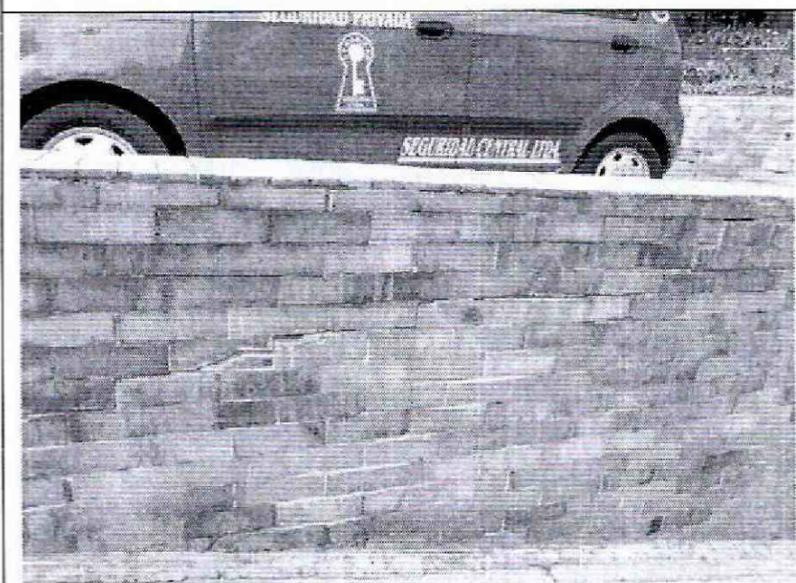
Foto 3. Agrietamiento del muro de la rampa.

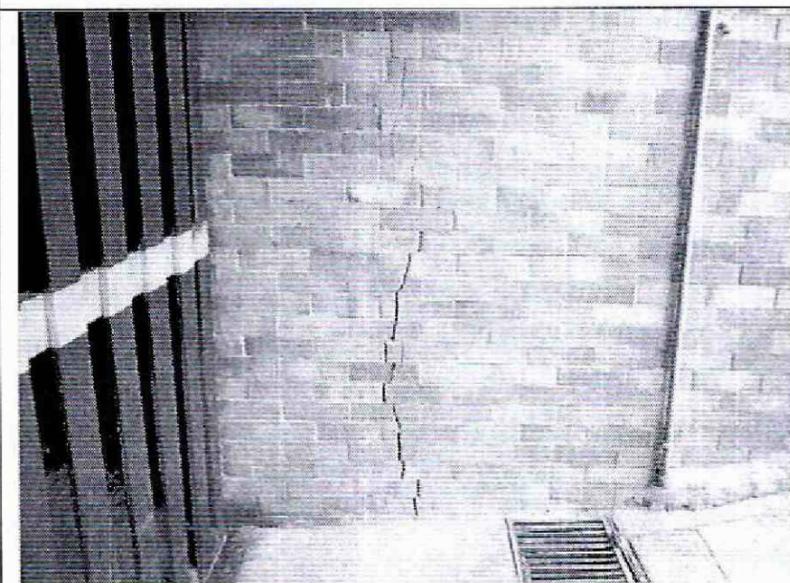
Foto 4. Grieta vertical del muro de la entrada vehicular.

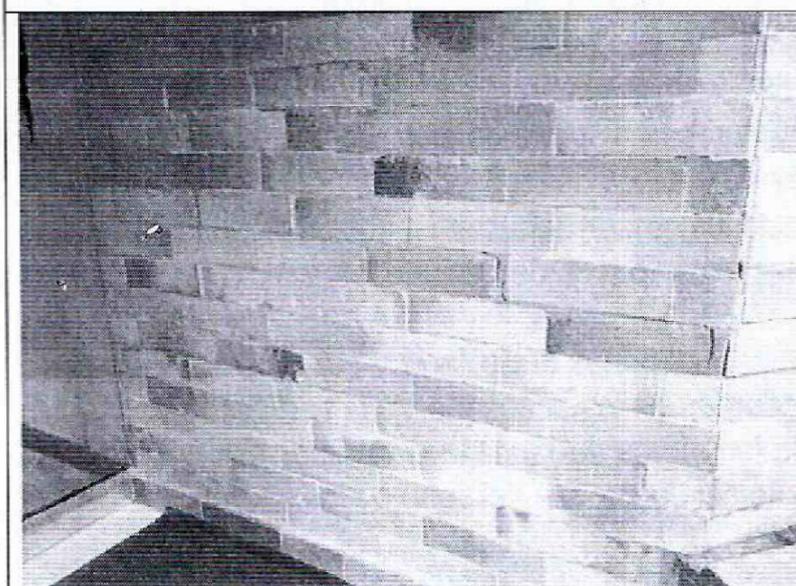
Foto 5. Agrietamientos en muro de la entrada.

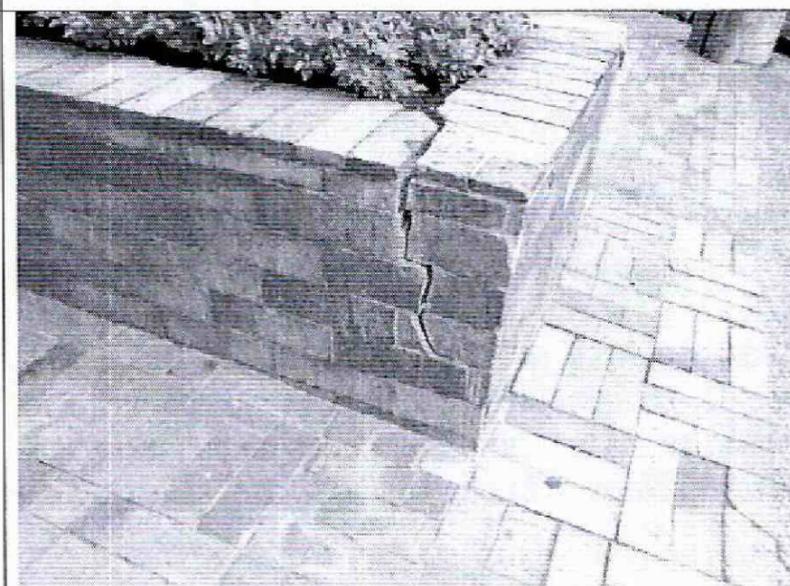
Foto 6. Fractura de muros de las materas.

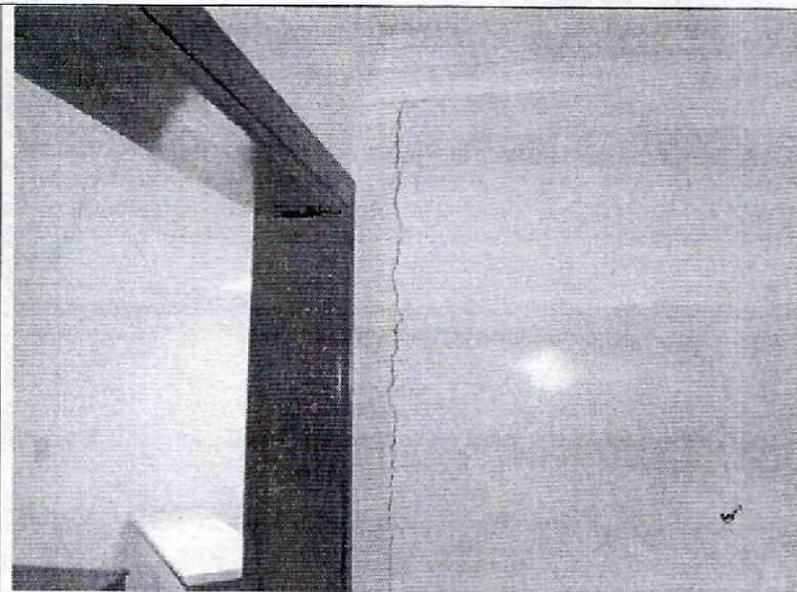
Foto 8. Grieta en muro de primer piso.

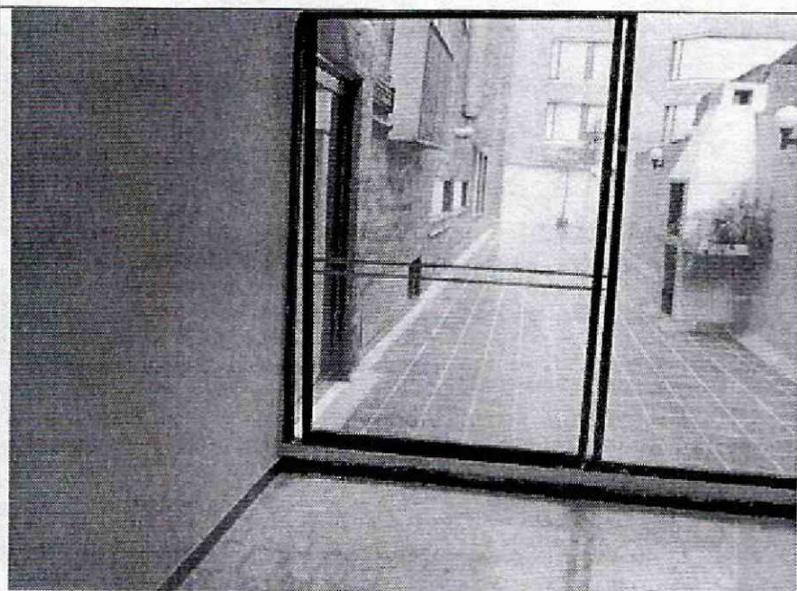
Foto 10. Deformación de vanos de puertas.

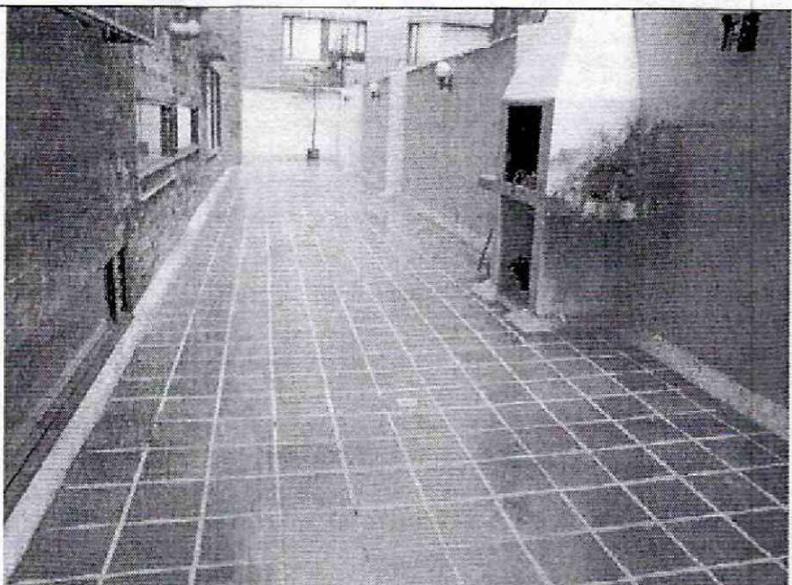
En el primer piso se observan algunos agrietamientos en los muros internos, desprendimiento de acabados, deformación de los vanos de puertas y ventanas. Se detecta declinación de la placa de la plazoleta perimetral con sentido de caída hacia el edificio, los muros del sector de la plazoleta también presentan algunas fisuras y agrietamientos. El estado de las zonas comunes del primer piso se puede observar en las fotos 7 a 14.

Foto 11. Plazoleta perimetral con declinación.

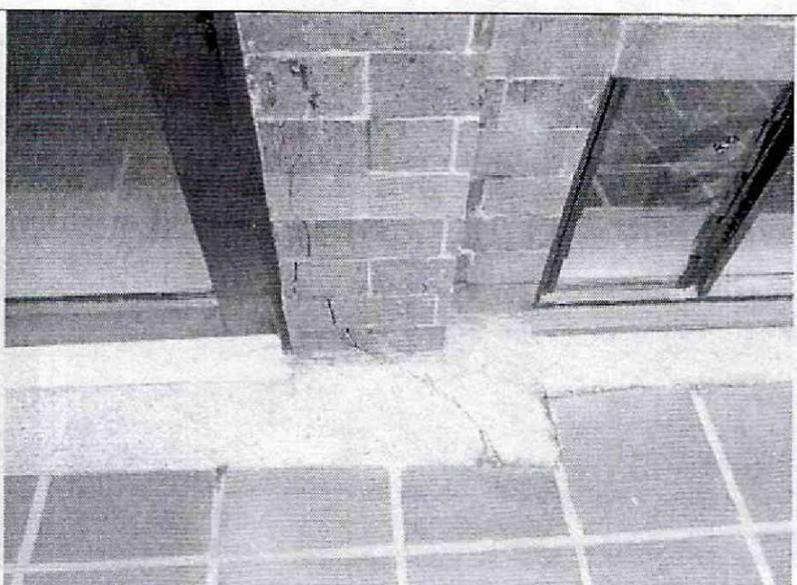
Foto 12. Grietas en acabados y muros de la plazoleta.

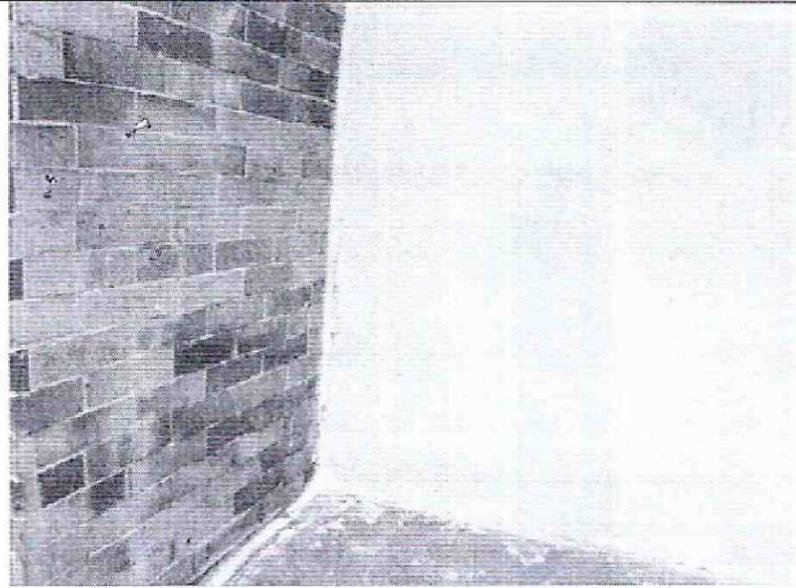
Foto 13. Fisuras en muros de lindero.

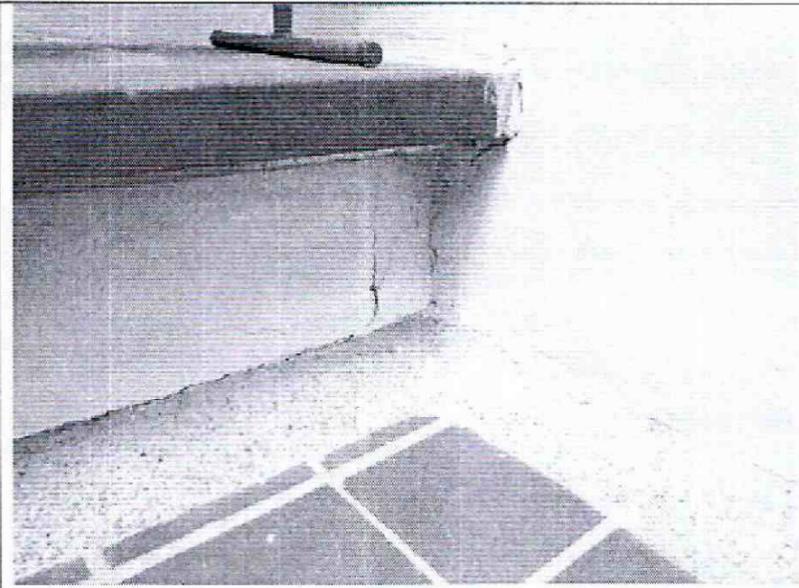
Foto 14. Grietas en elementos externos de primer piso.

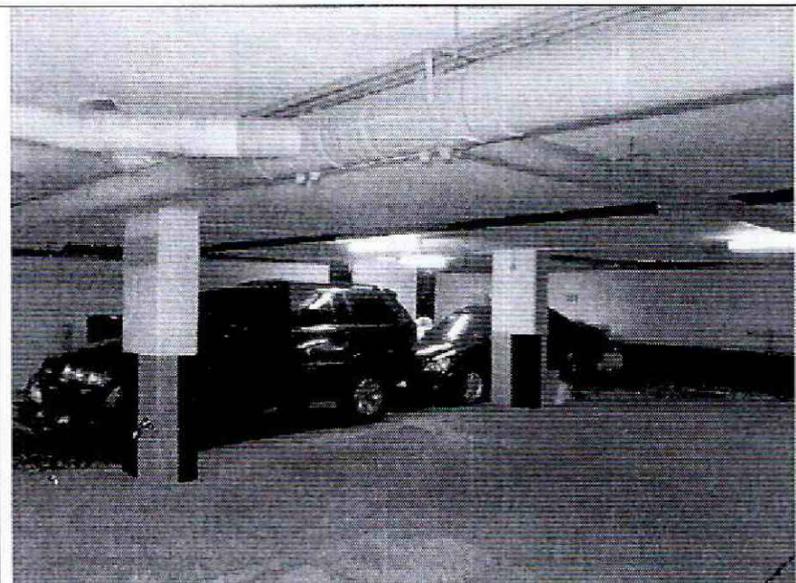
Foto 15. Elementos internos del sótano.

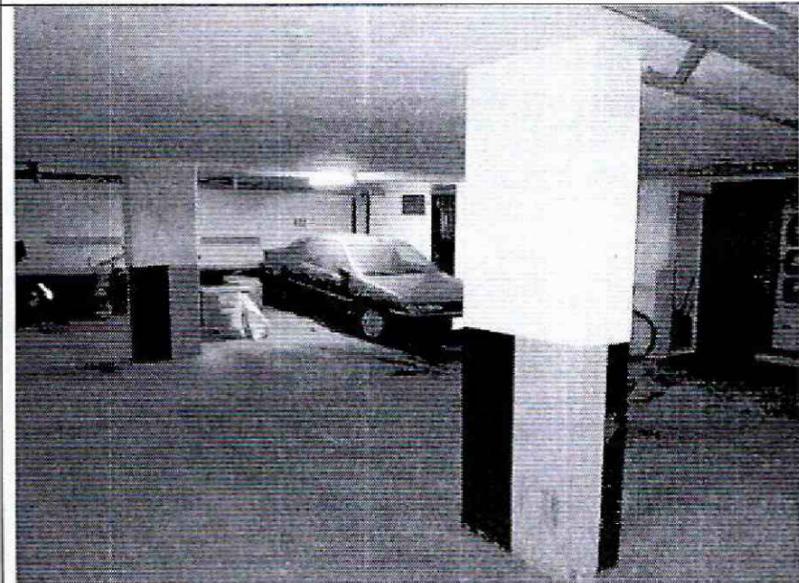
Foto 16. Columnas en buenas condiciones.

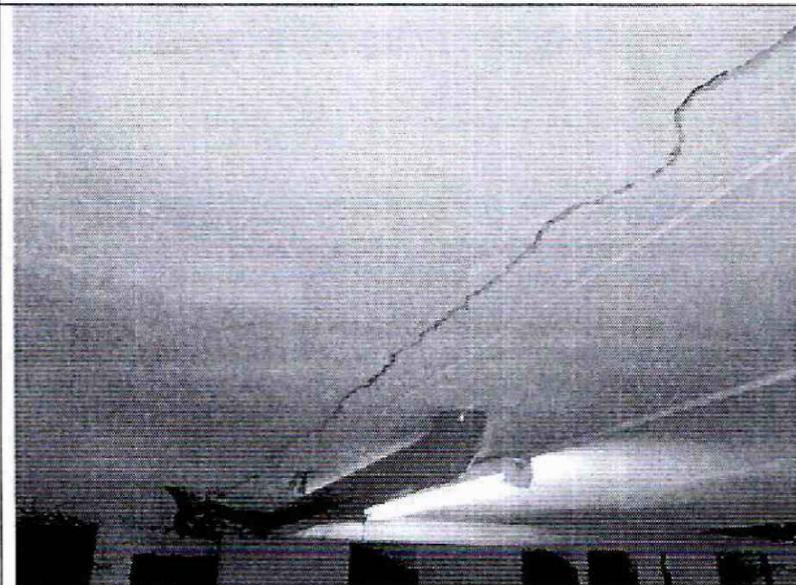
En el sótano se observa que las columnas en concreto de la estructura principal del edificio no presentan daños evidentes, sin embargo la placa del primer nivel tiene daños y deterioro de los acabados en los sectores de la junta entre las placa de la torre y la plazoleta, se identifican filtraciones de agua a través de la junta, asimismo se observa que se ha presentado desprendimiento parcial del mortero del acabado de la cara inferior de la placa de primer nivel en cercanías de la junta dejando algunos fragmentos con posibilidad de caída. La placa de piso presenta deformaciones, hundimientos y elevaciones de varios centímetros, daños del afinado con desprendimiento del mortero, se observan fisuras, grietas y fracturas de la placa de piso. Se evidencia que se han hecho reparaciones rellenando con mortero los agrietamientos de la placa de piso. Los muros perimetrales, los de los cuartos de servicios y de los depósitos presentan deformaciones, grietas y fracturas. Las condiciones descritas de los elementos internos del sótano se pueden observar en las fotos 15 a 36 del registro fotográfico.

Foto 17. Grieta por separación de la junta entre placas.

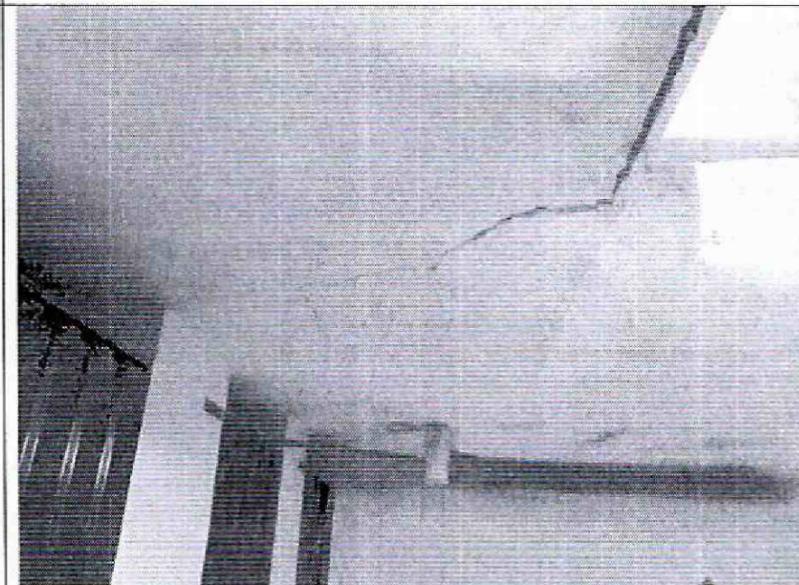
Foto 18. Grietas en cara inferior de la placa de primer nivel.

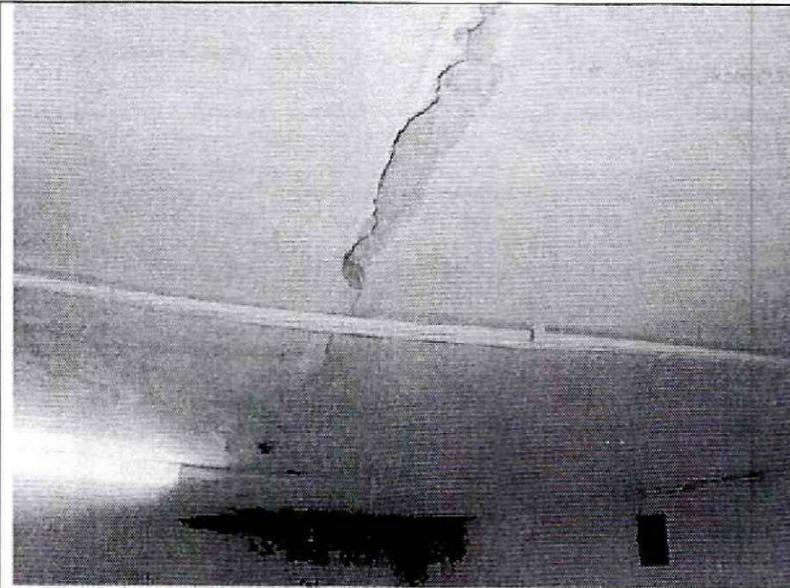
Foto 19. Desprendimiento del mortero en la junta.

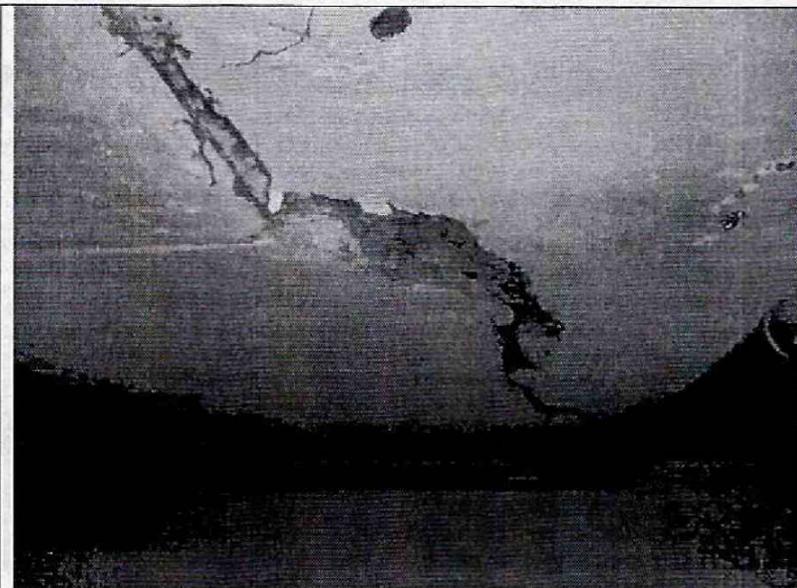
Foto 20. Daño de acabados en cercanías de la junta.

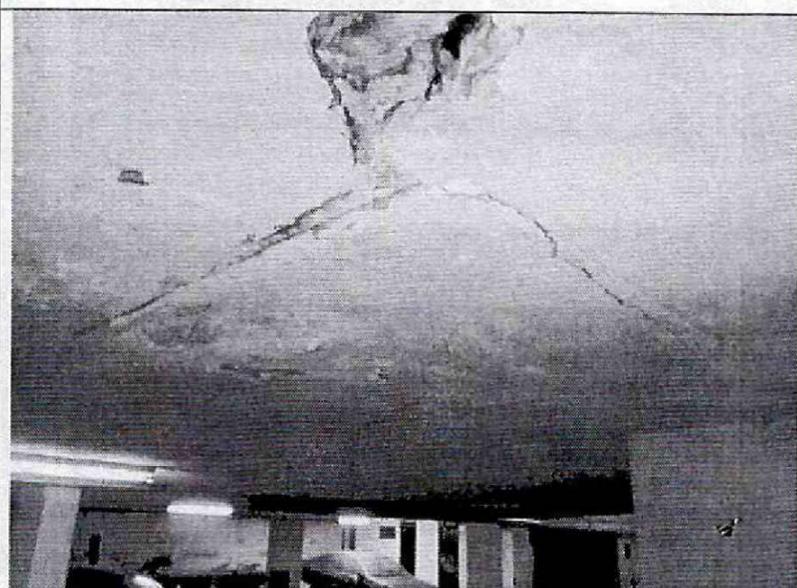
Foto 22. Deterioro de acabados de la placa de primer nivel.

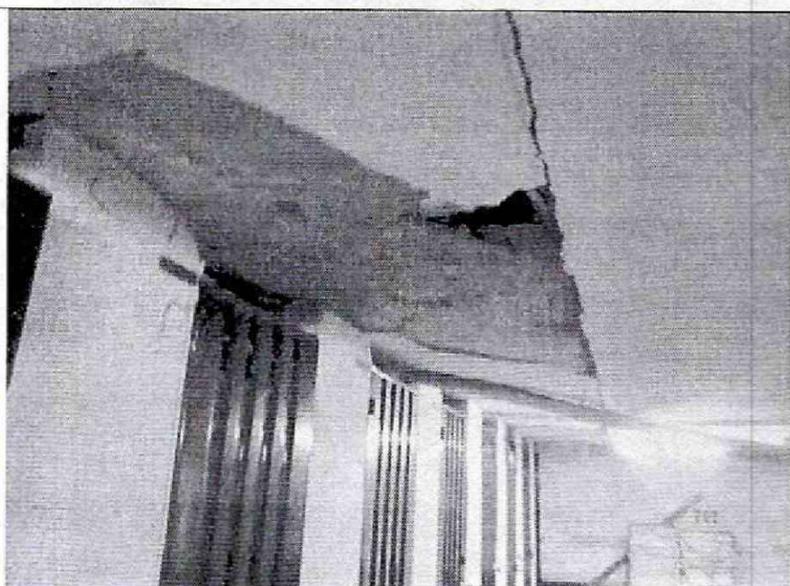
Foto 23. Desprendimiento del pañete de recubrimiento.

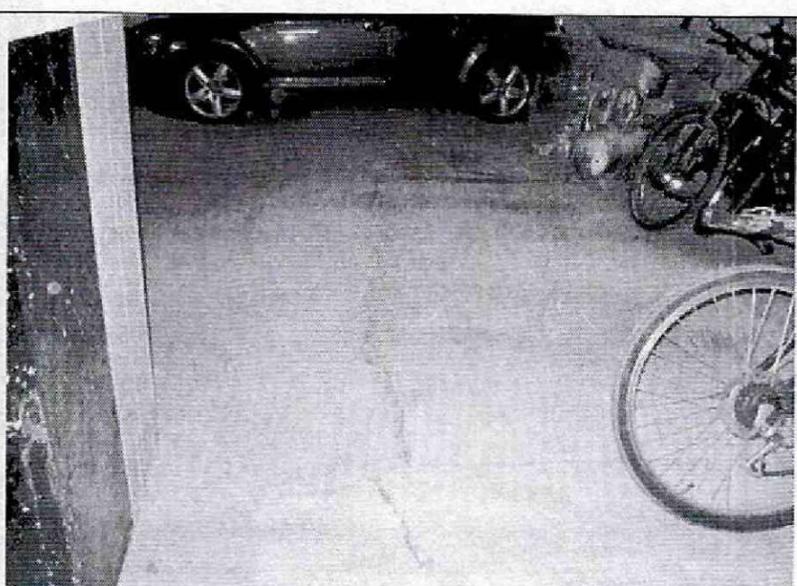
Foto 24. Grieta en placa de piso del sótano.

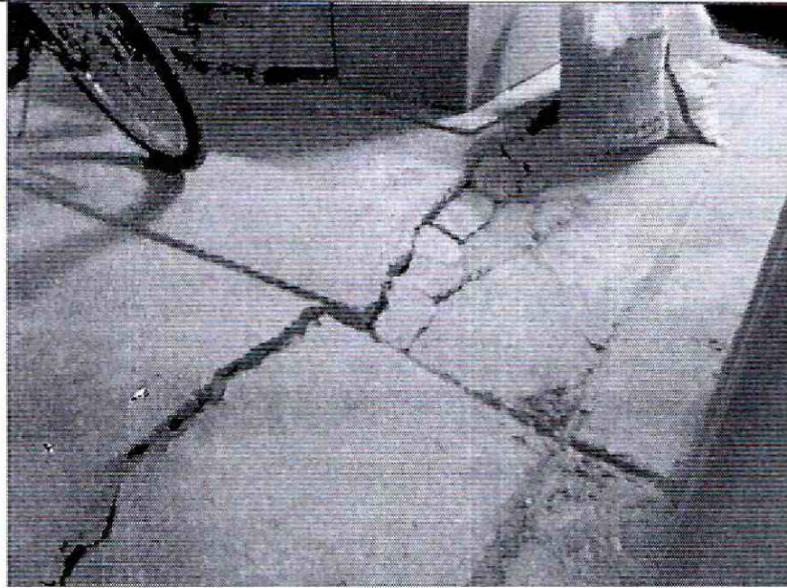
Foto 25. Fractura y deformación de la placa de piso.

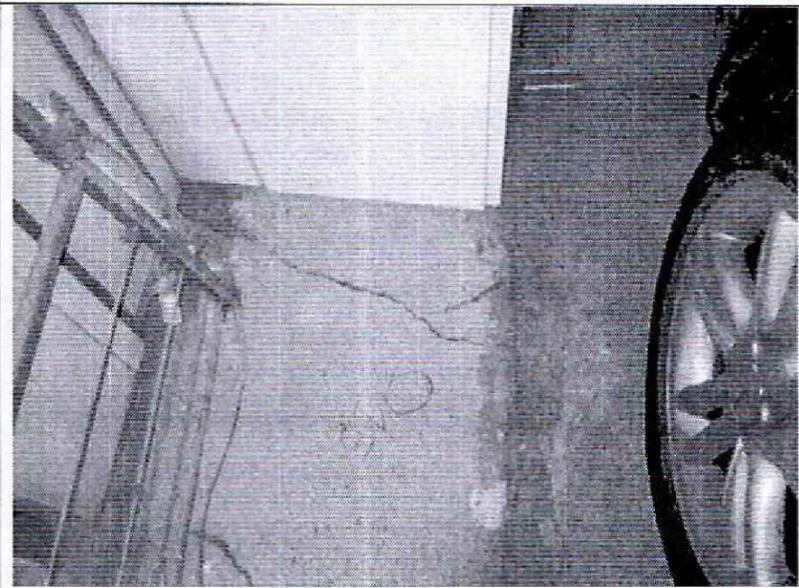
Foto 26. Grietas en varios sectores de la placa de piso.

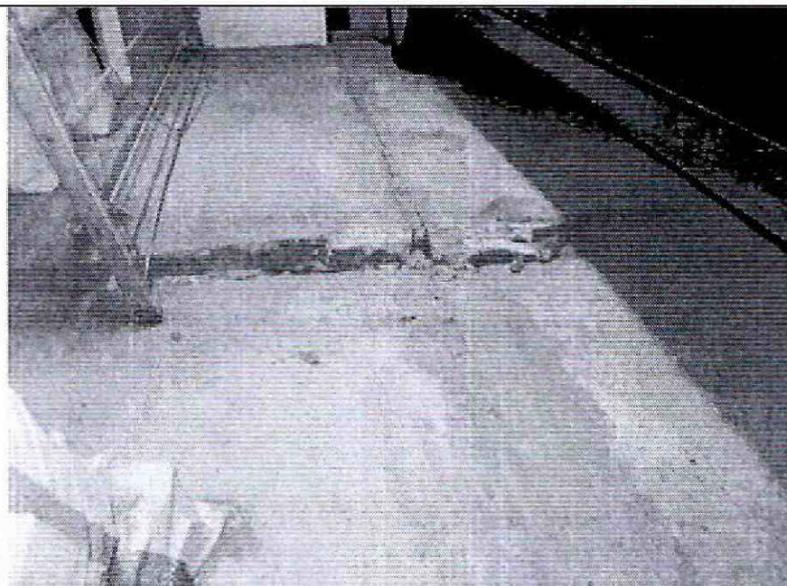
Foto 27. Hundimiento de la placa de piso.

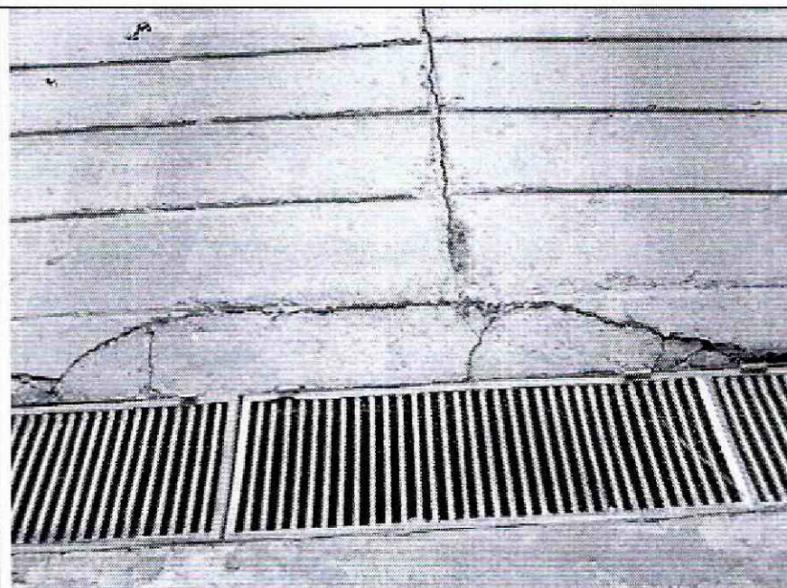
Foto 29. Grieta en cárcamo de la rampa de acceso.

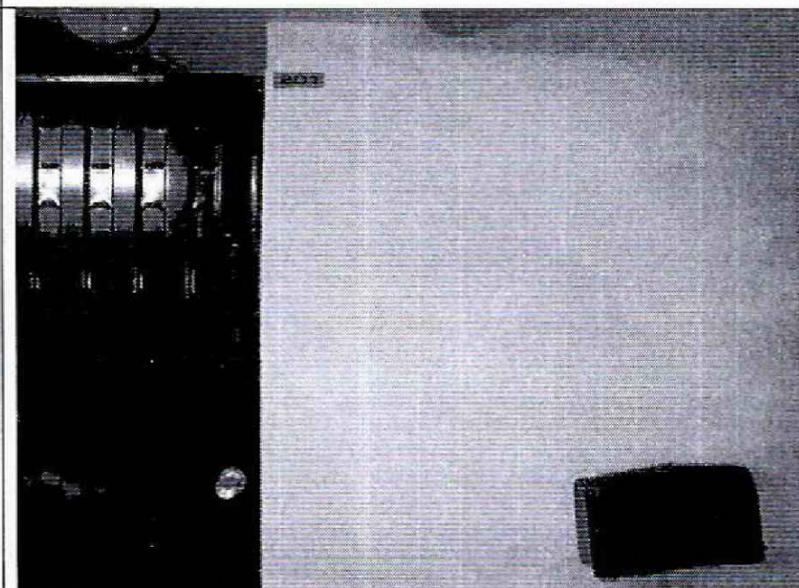
Foto 30. Fisuras en muros internos del sótano.

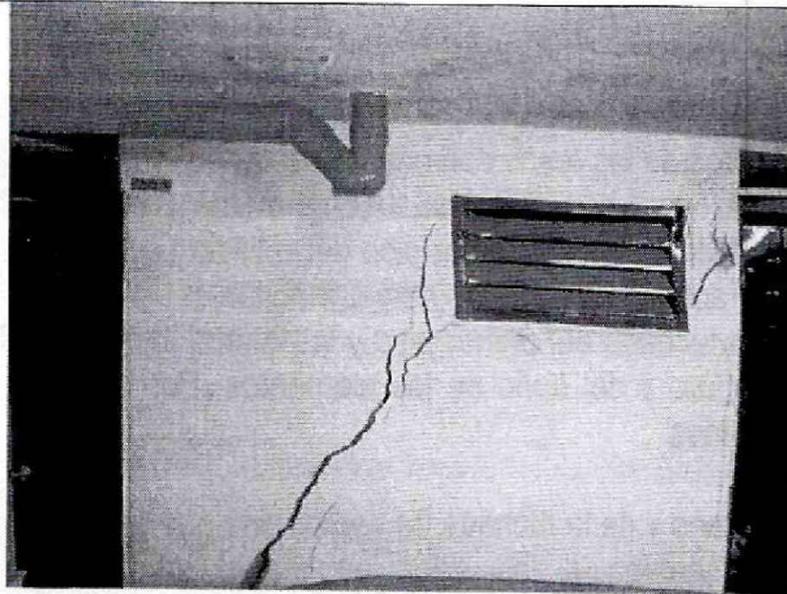
Foto 31. Fractura de muro de los depósitos.

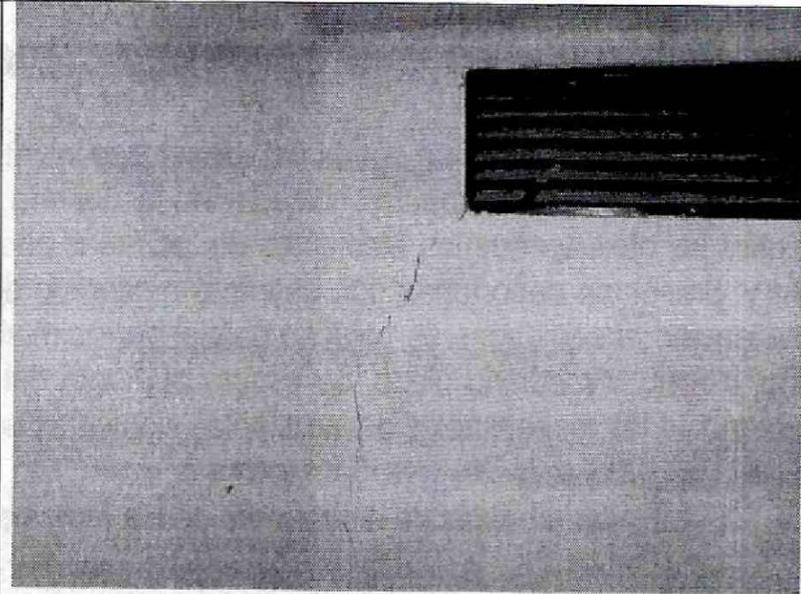
Foto 32. Grietas en muros de depósitos.

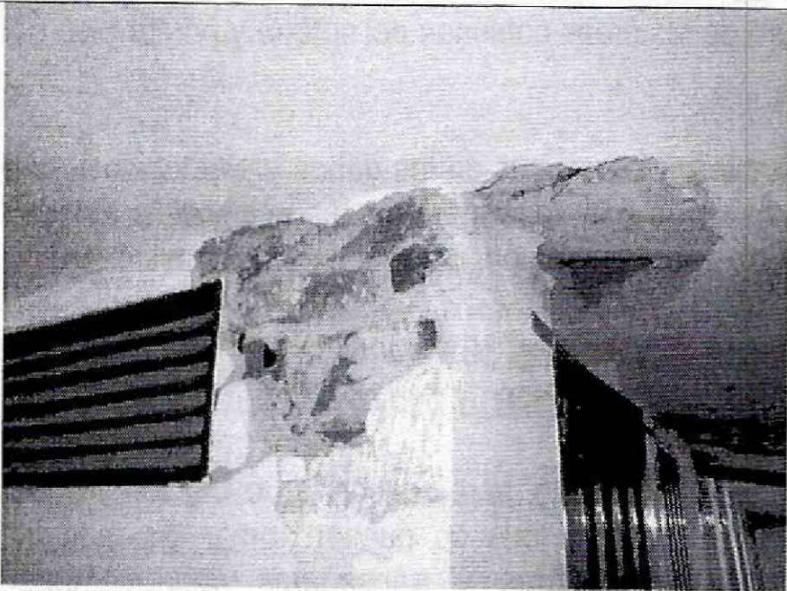
Foto 33. Desprendimiento del pañete del muro.

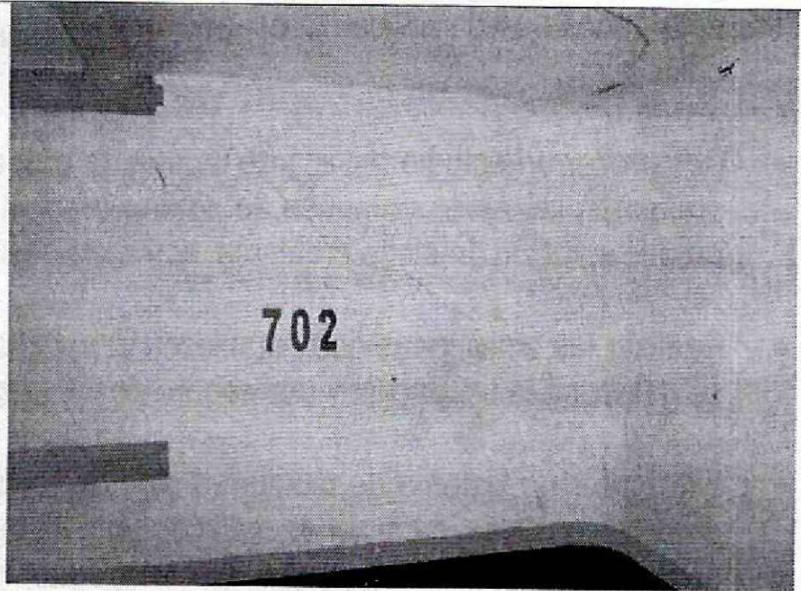
Foto 34. Grieta en muro perimetral del sótano.

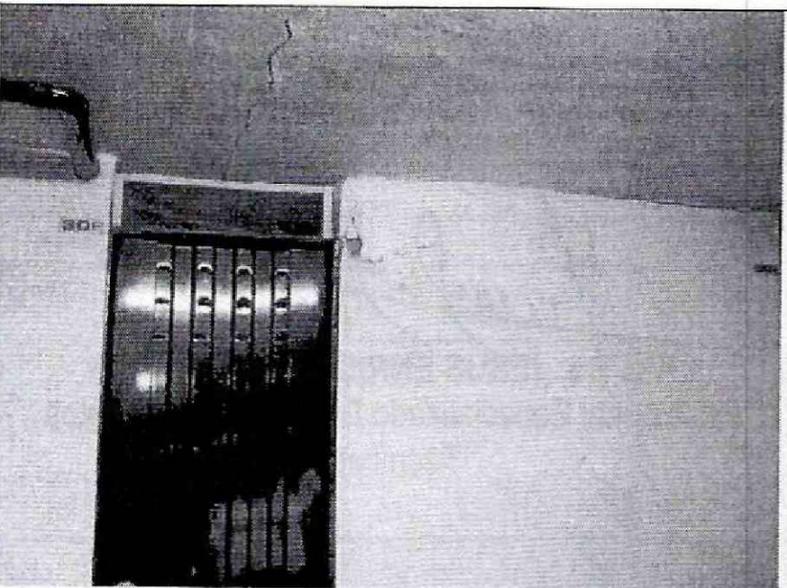
Foto 35. Daños en muros, desprendimientos y grietas.

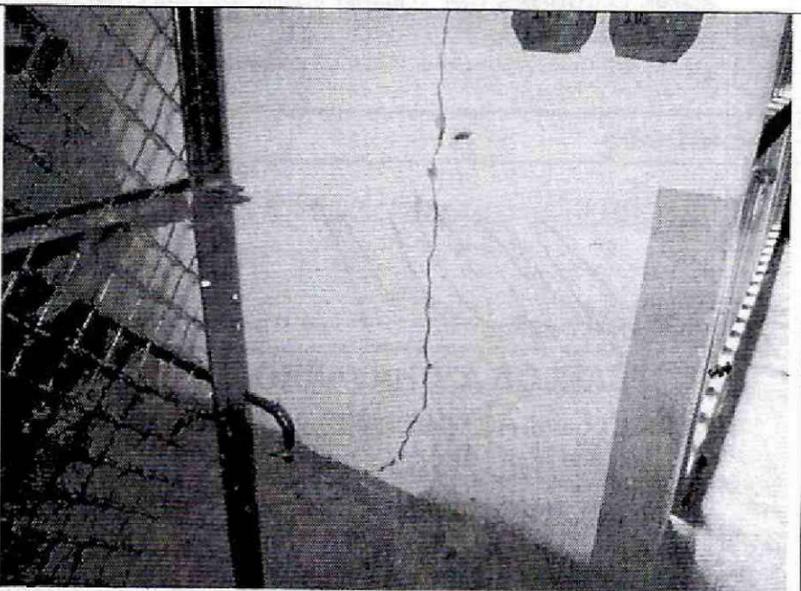
Foto 36. Grieta por separación de junta columna - muro.
