Código:	GPR-FT-06
Versión:	04
Fecha de actualización:

1.1 CONCEPTO DE AMENAZA RUINA Nº CAR:	2636
1.2 ÁREA:	Análisis de Riesgos y Efectos de Cambio Climático
1.3 COORDINACIÓN:	Conceptos y Certificaciones de Riesgo
1.4 REFERENCIA CRUZADA RADICADO IDIGER:	2015ER19957
1.5 RESPUESTA OFICIAL No.	RO-83938

2.1 SOLICITANTE:	INSPECCION 16 C DISTRITAL DE POLICIA
2.2 LOCALIDAD:	(16) PUENTE ARANDA
2.3 UPZ:	(40) CIUDAD MONTES
2.4 BARRIO O SECTOR CATASTRAL:	PRIMAVERA OCCIDENTAL
2.5 DIRECCIÓN:	CARRERA 41 B No. 4 C – 40
2.6 CHIP:	AAA0036KSCN
2.7 FECHA DE VISITA:	27 DE NOVIEMBRE DE 2015
2.8 POBLACIÓN BENEFICIADA:	3 Personas – 1 Familia
2.9 ÁREA (m2):	200 m² (Aproximadamente)

### 9. REGISTRO FOTOGRÁFICO

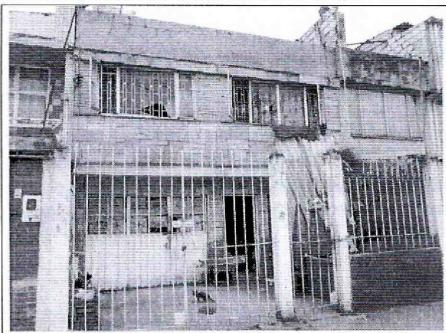
El predio objeto de la visita técnica es una edificación de dos pisos más un altillo con uso de vivienda. La estructura principal de la edificación la constituyen muros de mampostería de bloque de arcilla cocida. El entrepiso lo constituye una placa maciza de concreto reforzado. La cubierta es una placa del mismo tipo que la de entrepiso y la cubierta sobre el altillo es en teja de fibro cemento soportadas por elementos de madera apoyados en los muros. Las escaleras son en concreto reforzado. El muro de la fachada tiene acabados enchape en piedra, los muros internos tienen acabados de pañete y pintura, los muros del altillo están parcialmente pañetados. El piso de primer nivel es una placa de concreto con acabados en baldosín. El aspecto externo del predio se puede observar en la foto 1 del registro fotográfico.

Foto 1: Vista exterior del inmueble objeto del concepto.

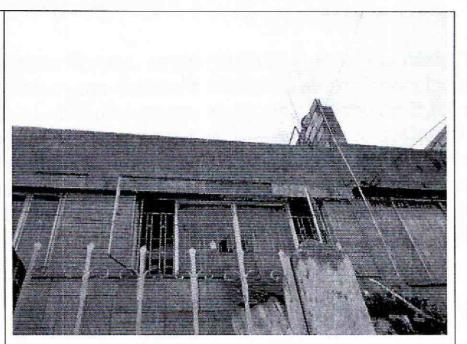
En el momento de la visita se observó que el muro de fachada de la edificación se encuentra en buenas condiciones estructurales, no se detectan daños como fisuras, grietas ni deformaciones, se presenta el desprendimiento de una de las piezas del enchape en piedra y se observa deterioro de la ventanería con rotura de vidrios de los cuales algunos fragmentos quedan en el sitio. El estado de la fachada de la edificación se pueden observar en las fotos 1 a 3 del registro fotográfico.

Foto 2. Desprendimiento de pieza del enchape en piedra.

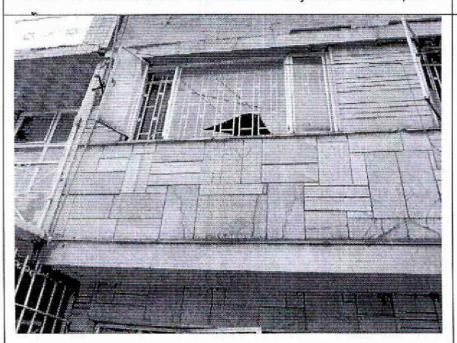
Foto 3. Vidrios rotos en ventana de la fachada.

- Realizar reparaciones e impermeabilización de la cubierta con el fin de subsanar las fallas funcionales y contrarrestar el deterioro que afecta los acabados de la cara inferior de la cubierta y de los muros de segundo piso
- Retirar los fragmentos de vidrios rotos de las ventanas de la fachada
- Realizar labores de mantenimiento general, periódicamente, a todos los elementos que conforman el inmueble, para prevenir y contrarrestar el deterioro y evitar posibles colapsos parciales de elementos estructurales y no estructurales

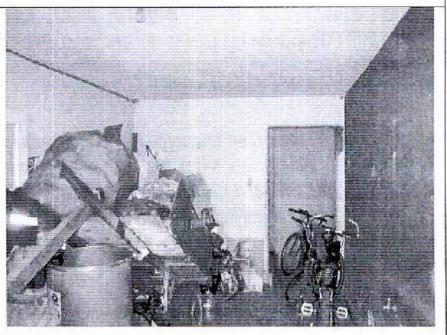
Foto 4. Muros internos de primer piso sin daño visible.

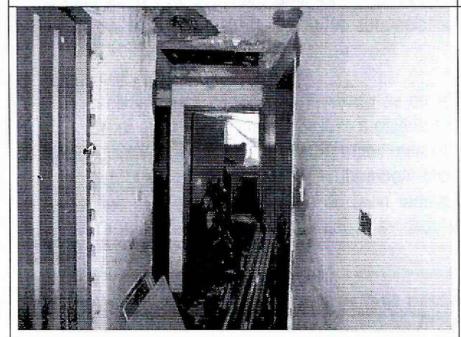
Foto 5. Interior del segundo piso, deterioro de acabados.

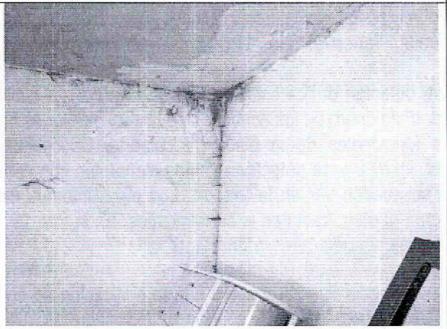
Foto 6. Muros y elementos de segundo piso sin daños.

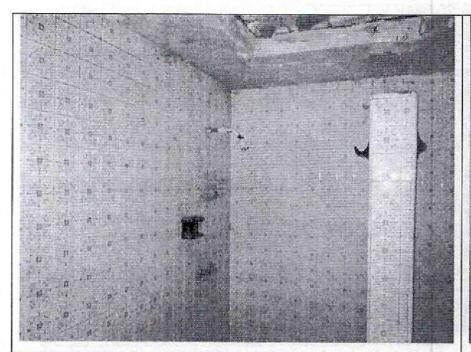
Foto 7. Muros del baño en segundo piso en buen estado.

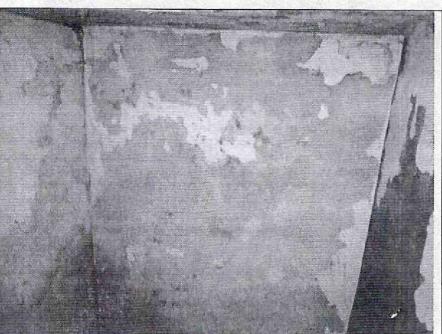
Foto 8. Deterioro de los acabados de los muros.

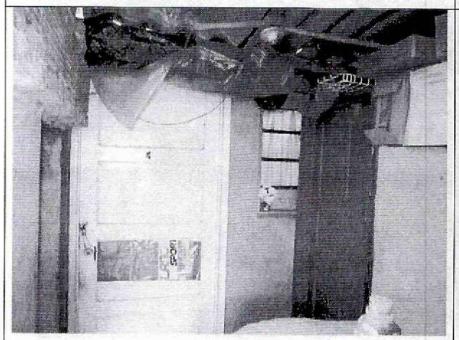
Foto 9. Elementos de del altillo sin daños visibles.

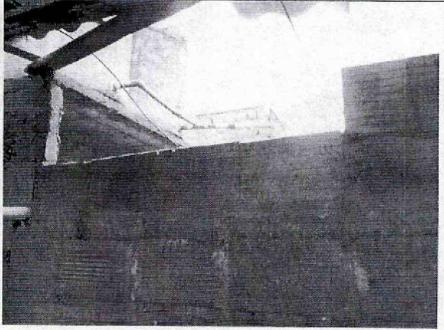
Foto 10. Muros del altillo sin acabados.

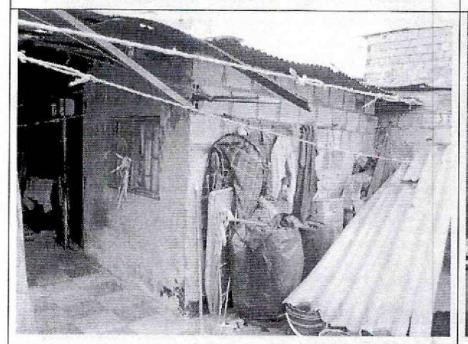
Foto 11. Muros del altillo con acabados parciales.

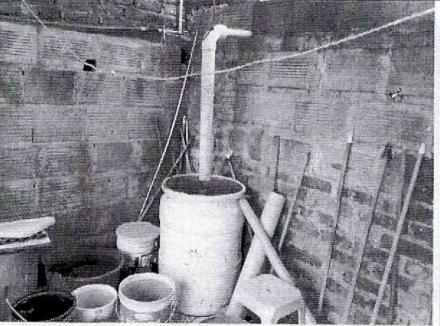
Foto 12. Muros del nivel de altillo sin daño visible.

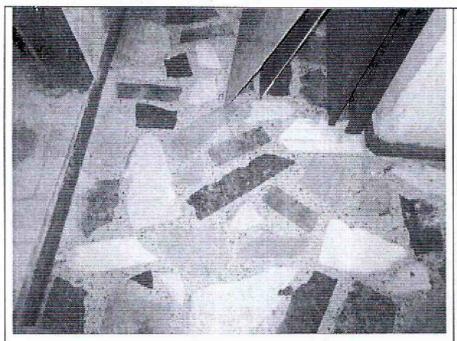
Foto 13. Cara superior del entrepiso en buen estado.

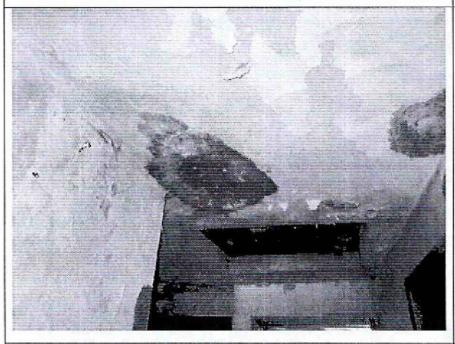
Foto 15. Deterioro de los acabados de placa por humedad.

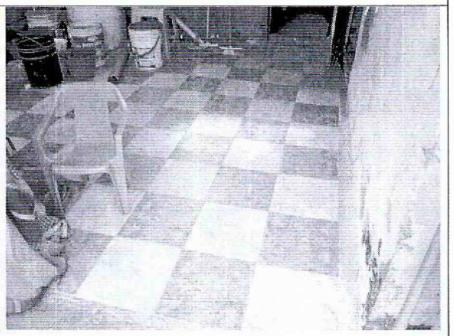
Foto 16. Cara superior de la cubierta en buen estado.

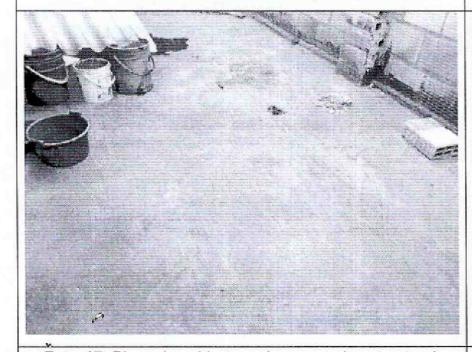
Foto 17. Placa de cubierta en buen estado estructural.

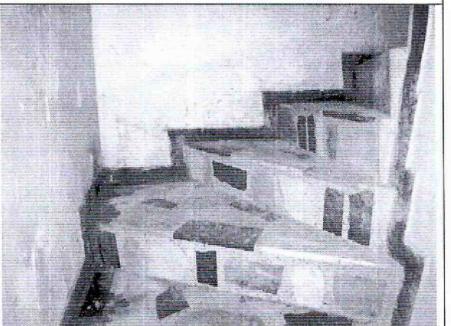
Foto 18. Escaleras en buen estado estructural.

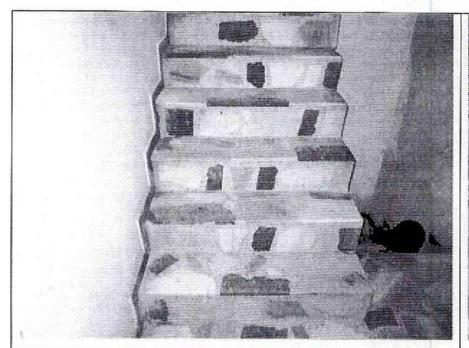
Foto 19. No se detectan daños de las escaleras.

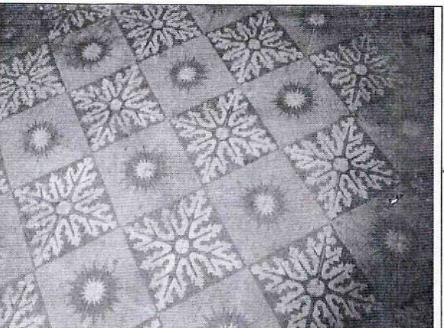
Foto 20. Placa de piso en buen estado, sin daño visible.
