<p>ALCALDÍA MAYOR DE BOGOTÁ D.C. AMBIENTE SISTEMAS ESCUELA DE GESTIÓN DE RIESGOS y Cambio Climático</p>	<h2>CONCEPTO TÉCNICO DE AMENAZA RUINA</h2>	Código:	GPR-FT-06
		Versión:	04
		Fecha de actualización:

1.1 CONCEPTO DE AMENAZA RUINA N° CAR:	2644
1.2 ÁREA:	Análisis de Riesgos y Efectos de Cambio Climático
1.3 COORDINACIÓN:	Conceptos y Certificaciones de Riesgo
1.4 REFERENCIA CRUZADA RADICADO IDIGER:	2015ER20798
1.5 RESPUESTA OFICIAL No.	RO-84294

2.1 SOLICITANTE:	INSPECCION 7 A DISTRITAL DE POLICIA
2.2 LOCALIDAD:	(7) BOSA
2.3 UPZ:	(85) BOSA CENTRAL
2.4 BARRIO O SECTOR CATASTRAL:	LOS LAURELES
2.5 DIRECCIÓN:	CALLE 76 SUR No. 80 M – 25
2.6 CHIP:	AAA0053NHXCX Y OTROS
2.7 FECHA DE VISITA:	17 DE DICIEMBRE DE 2015
2.8 POBLACIÓN BENEFICIADA:	40 Personas – 16 Familias
2.9 ÁREA (m2):	700 m ² (Aproximadamente)

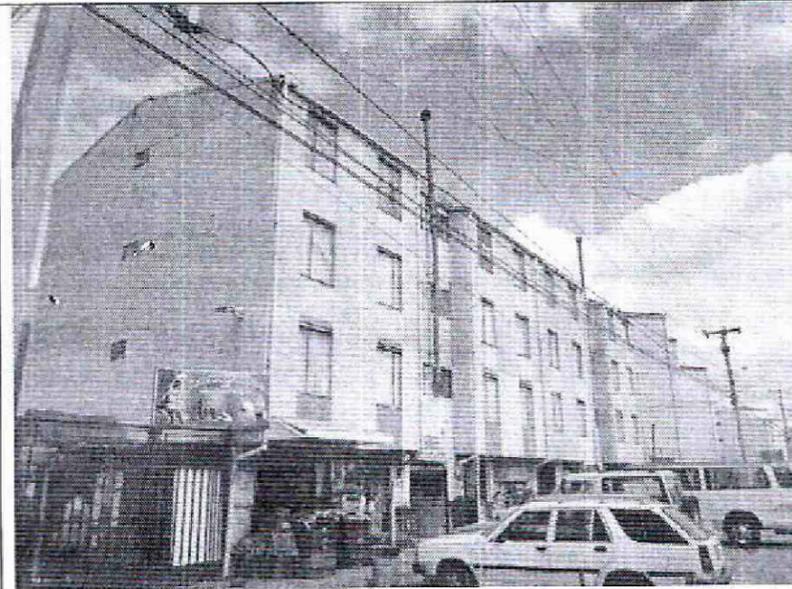
Foto 1. Vista exterior del inmueble objeto del concepto.

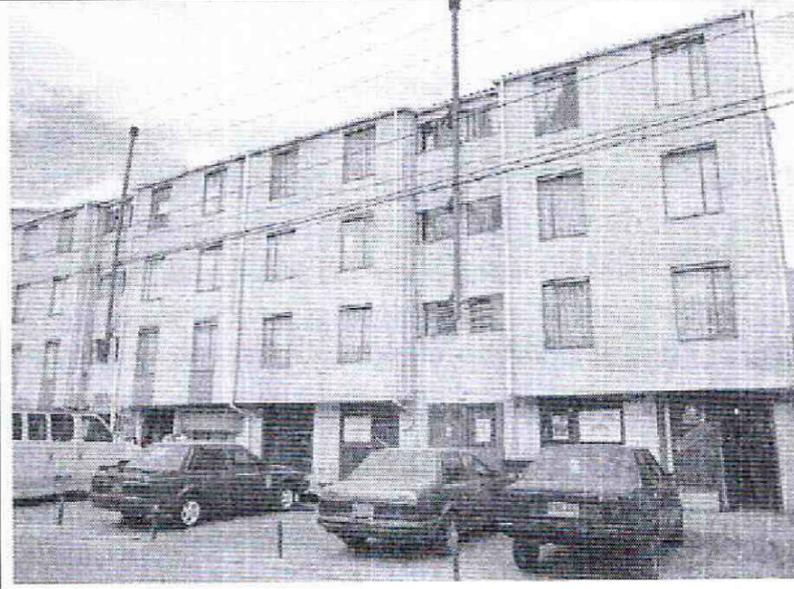
Foto 2. Fachada y muro externo de las edificaciones.

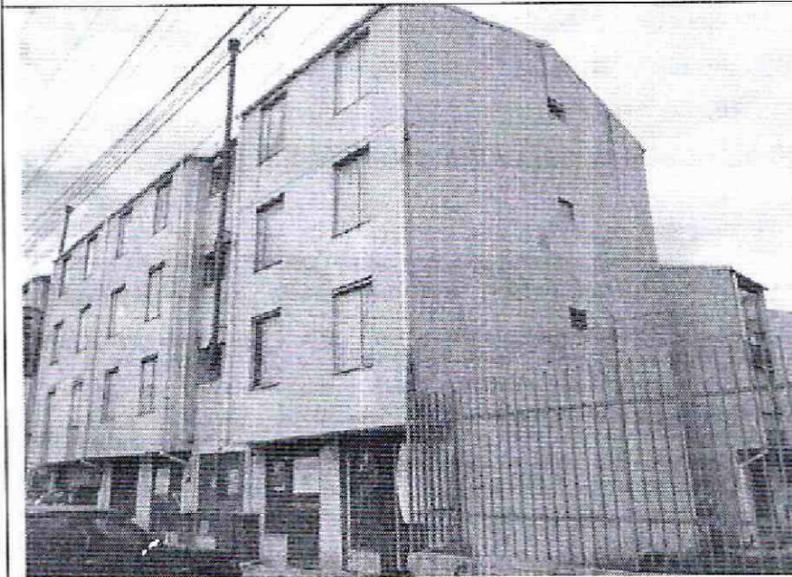
Foto 3. Muros de fachada sin evidencia de daño.

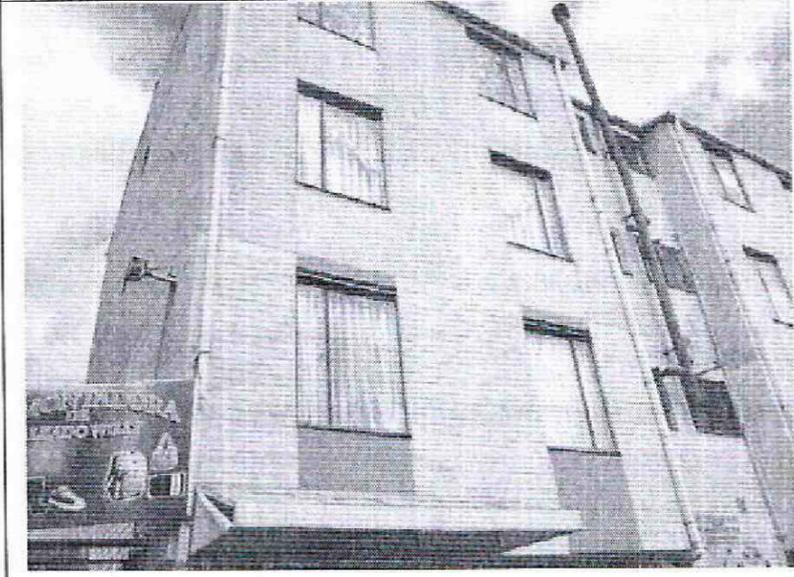
Foto 4. Fachadas externas en buenas condiciones.

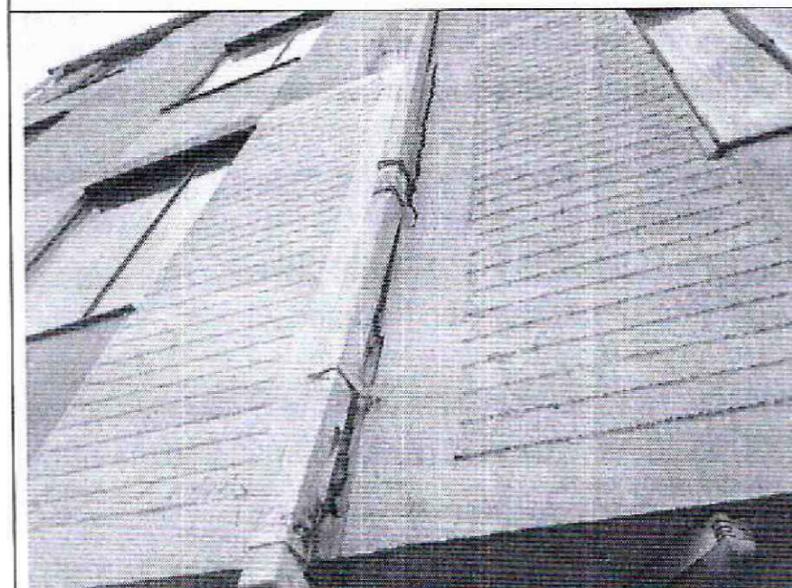
Foto 5. Sector de la junta entre las dos edificaciones.

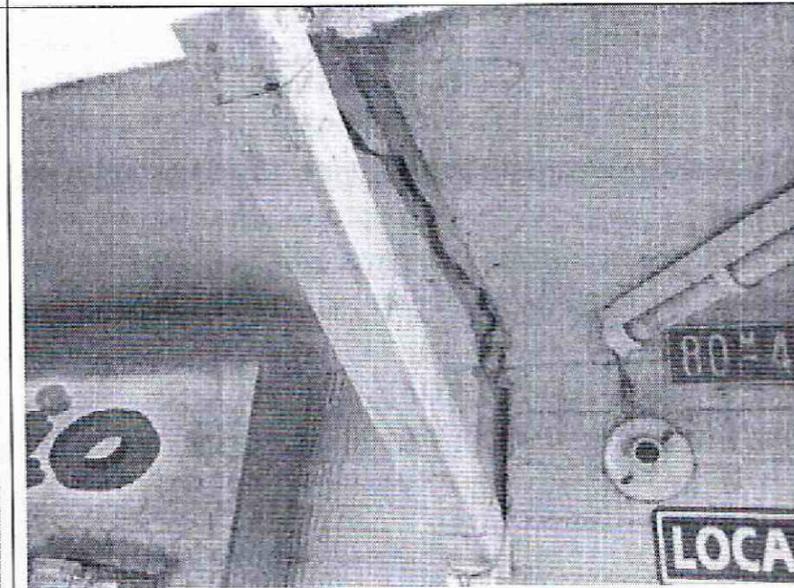
Foto 6. Separación de la junta entre edificios.

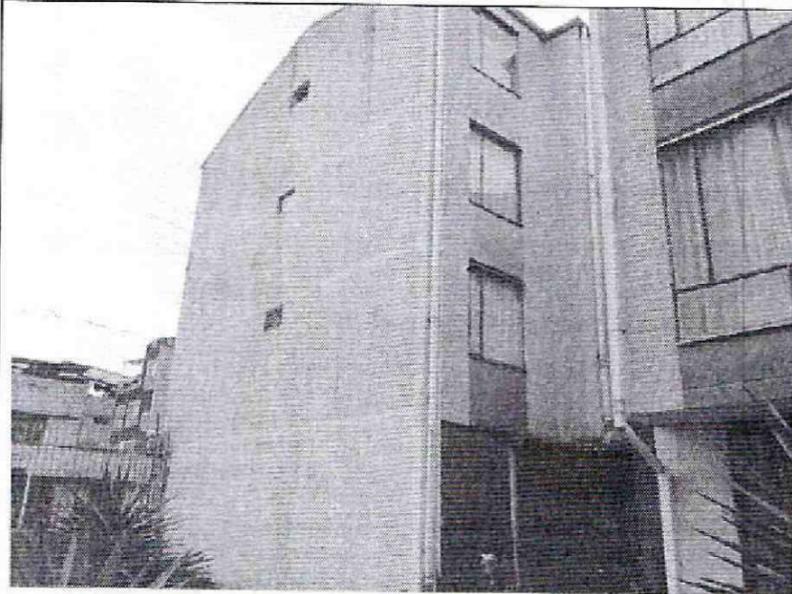
Foto 7. Fachada lateral sin evidencia de daño estructural.

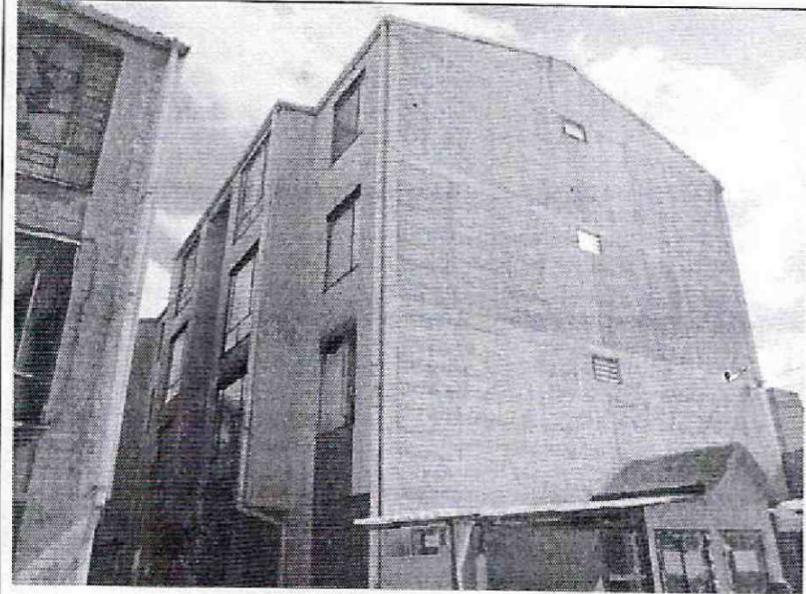
Foto 8. Muros de fachadas internas sin afectaciones.

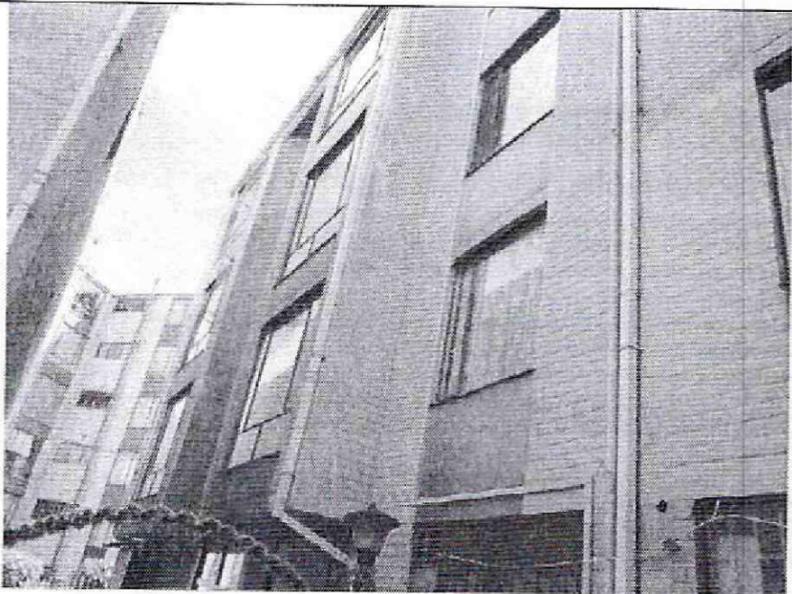
Foto 9. No se detectan daños en las fachadas internas.

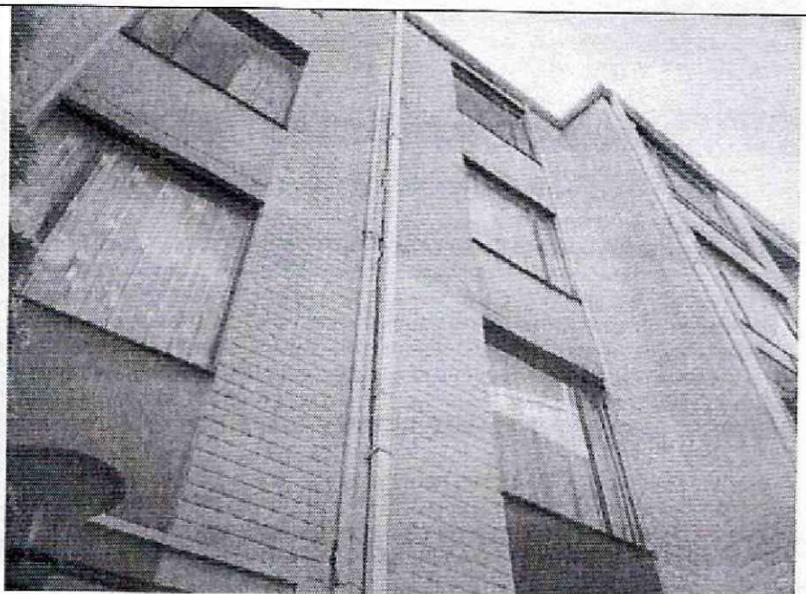
Foto 10. Junta entre edificaciones, fachada interna.

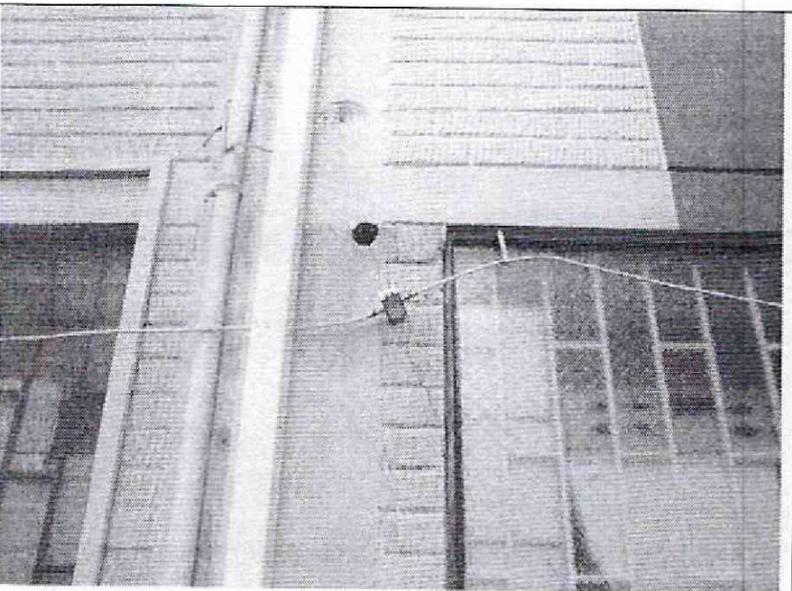
En el momento de la visita se observó que las fachadas se encuentran en buenas condiciones no se observan indicios de daño estructural ni de problemas de estabilidad, no se detectan deformaciones ni agrietamientos en ninguno de los muros exteriores ni en las fachadas interiores, se detecta una fisura en uno de los muros de la fachada interna o posterior. Se observa que la junta entre edificios se ha separado varios milímetros. El estado de los muros de fachada externos e internos de las edificaciones se pueden observar en las fotos 1 a 11 del registro fotográfico.

Foto 11. Fisura en muro de fachada interno de primer piso.

- Realizar labores de mantenimiento general, periódicamente, a todos los elementos que conforman los inmuebles, para prevenir y contrarrestar el deterioro y evitar posibles colapsos parciales de elementos estructurales y no estructurales

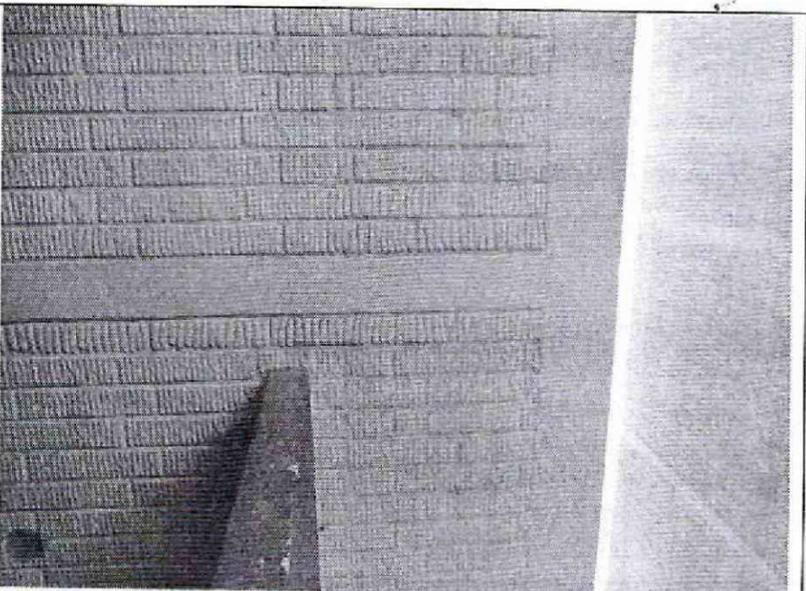
Foto 12. Elementos estructurales sin evidencia de daño.

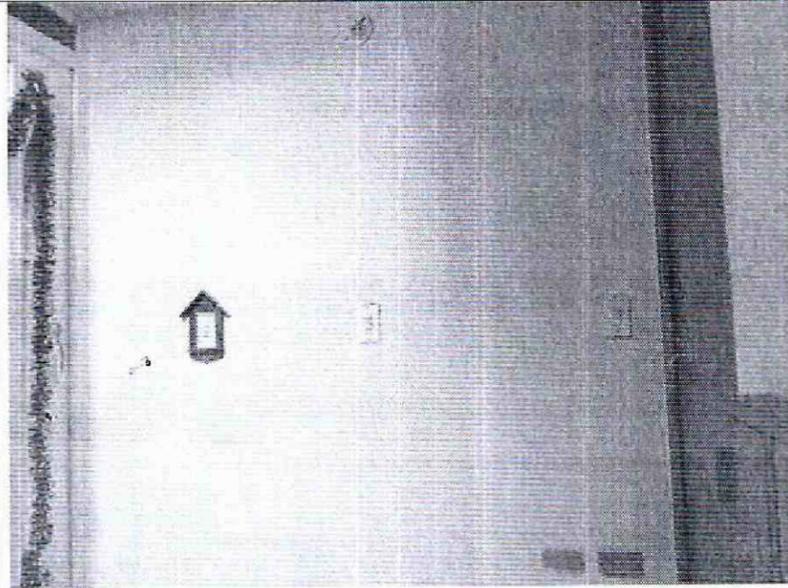
Foto 13. Muros internos en buenas condiciones.

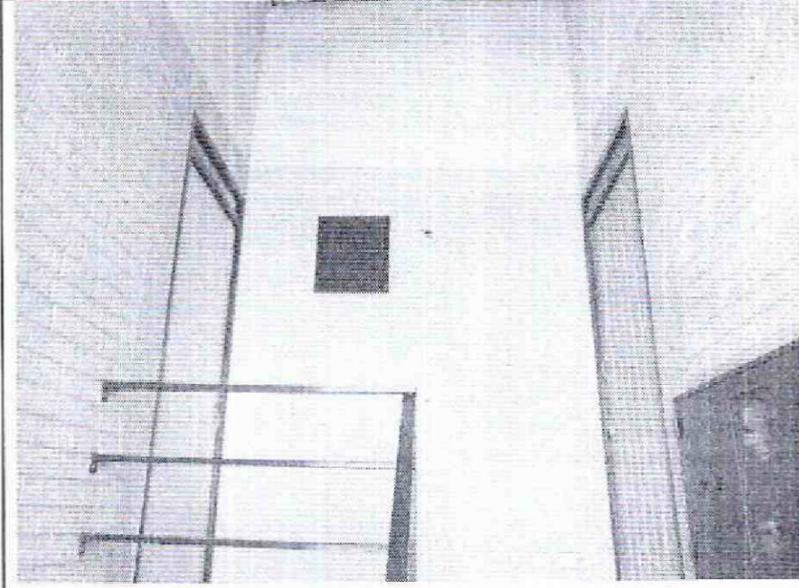
Foto 14. No se evidencian daños en muros estructurales.

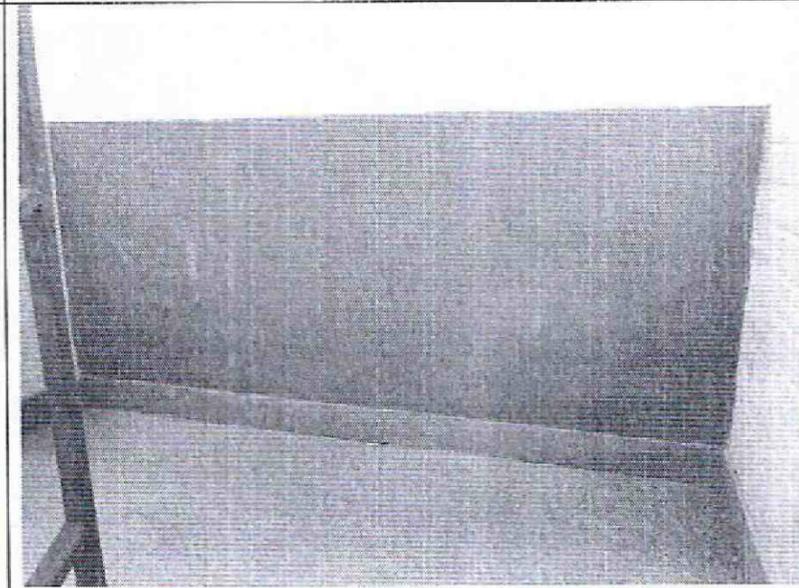
Foto 16. Antepecho en buenas condiciones.

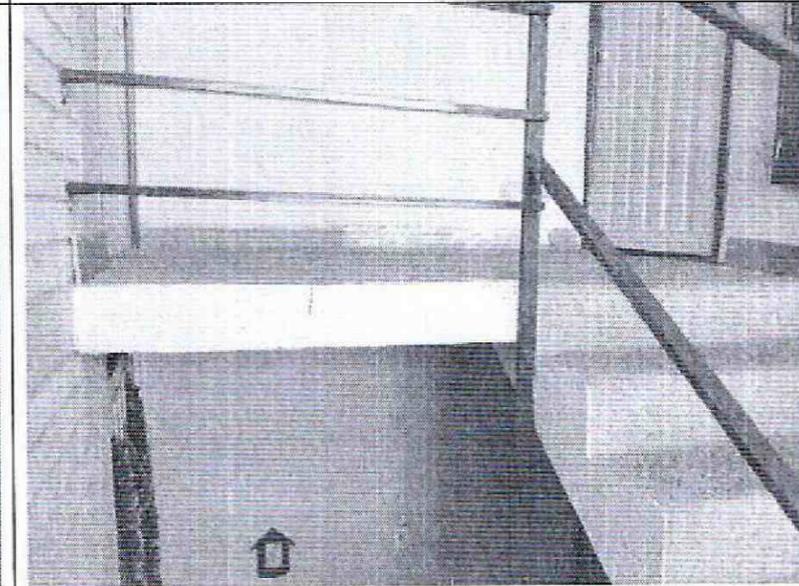
Foto 18. Placas de entepiso sin evidencia de daño.

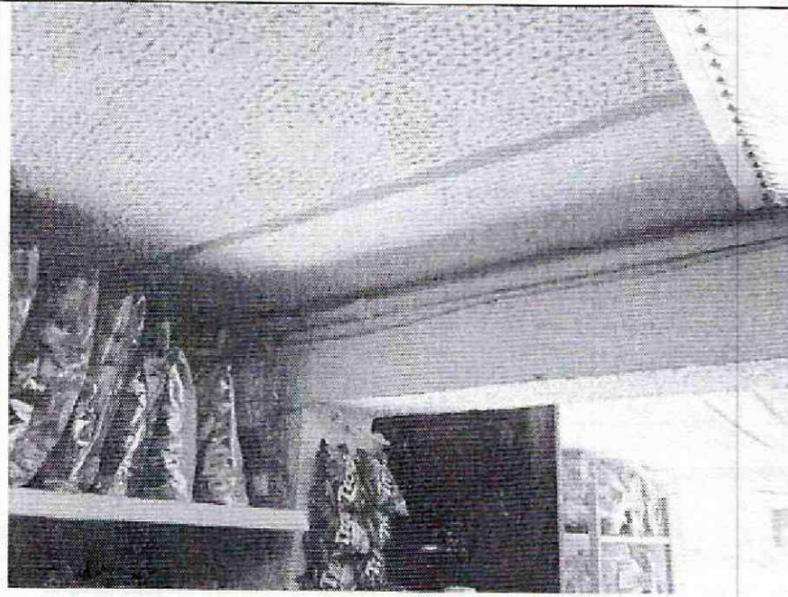
Foto 19. Elementos de entrepisos sin daño visible.

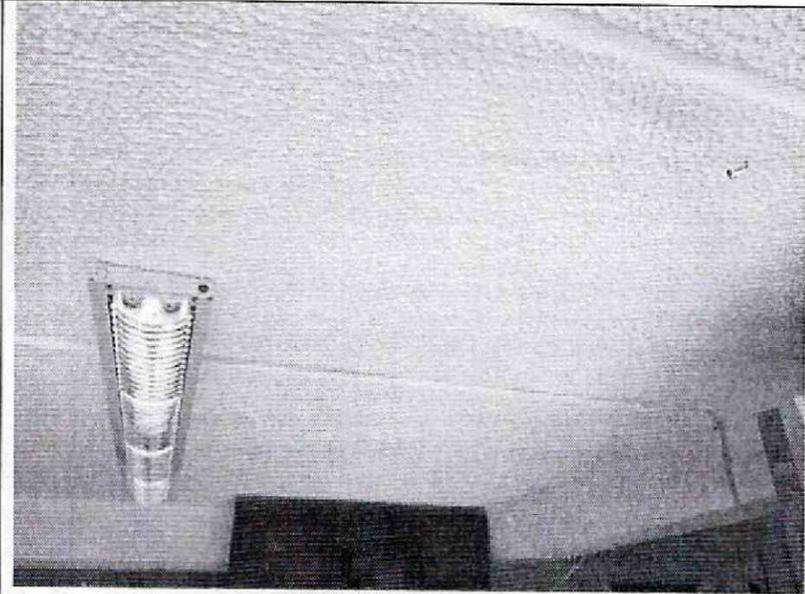
Foto 20. Cara inferior de entrepiso sin afectaciones.

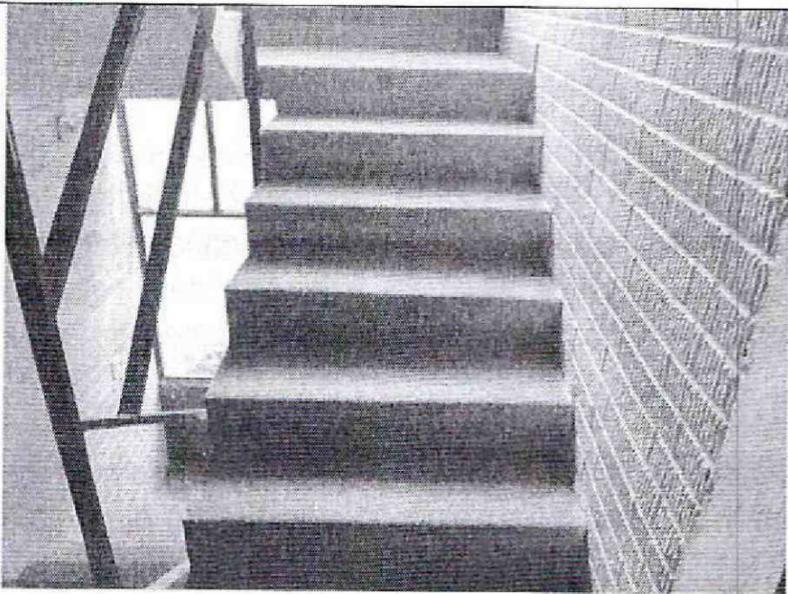
Las escaleras de concreto no presentan evidencia de daños estructurales, se observa buen estado de la superficie del acabado, el deterioro de las escaleras se califica como nulo, en las fotos 21 y 22 se muestra el estado de uno de los tramos de escalera. La cubierta no evidencia daños estructurales ni funcionales, las tejas están en buenas condiciones, las correas metálicas en celosía no presentan daños ni deformaciones y los apoyos son adecuados. El estado de los elementos de cubierta se puede ver en las fotos 23 y 24 del registro fotográfico.

Foto 21. Escaleras en buenas condiciones.

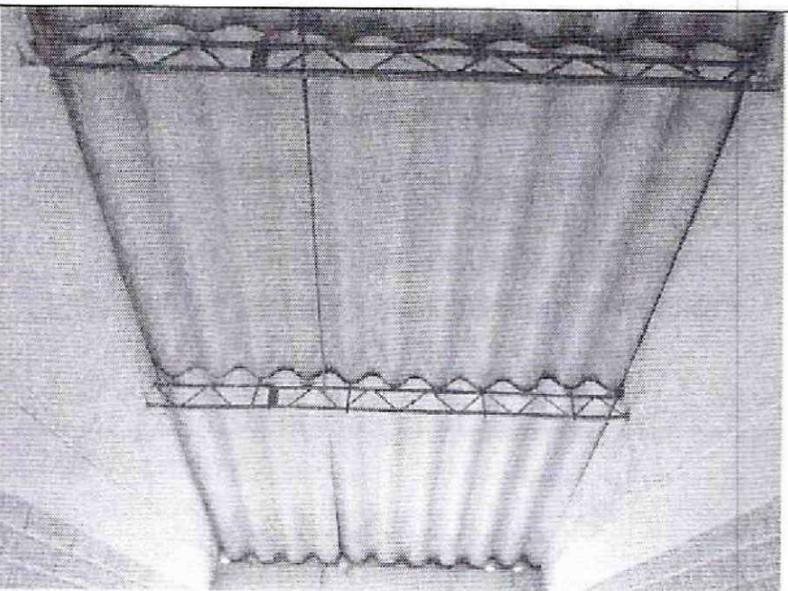
Foto 23. Elementos de cubierta en buenas condiciones.

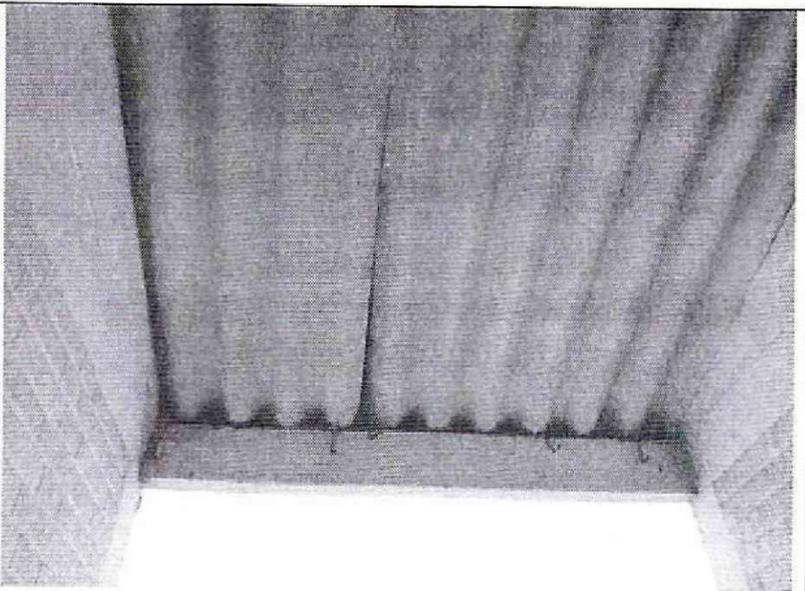
Foto 24. Apoyos de la cubierta adecuados y sin daños.

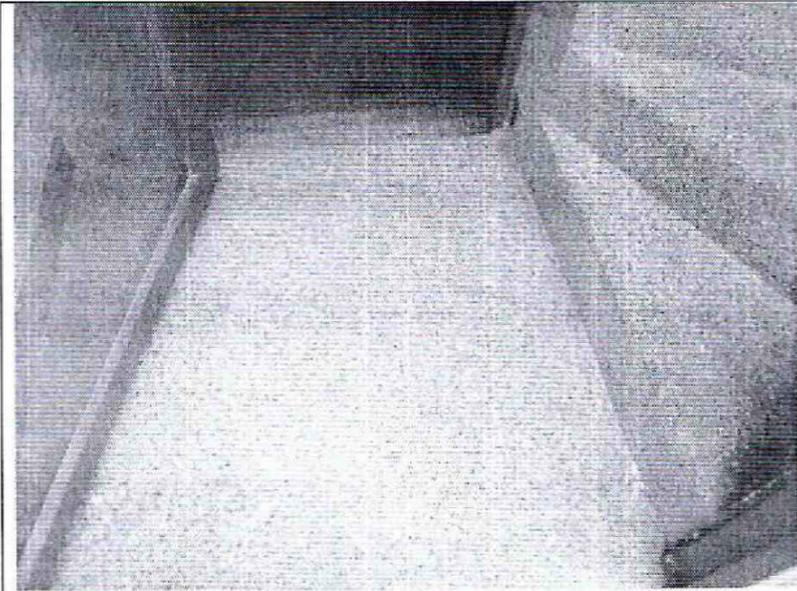
La placa de piso no evidencia ninguna afectación, no se detectan hundimientos, ni deformaciones, ni fisuras ni agrietamientos. Algunos aspectos de las condiciones descritas del piso se observan en las fotos 25 y 26.

Foto 25. Pisos en buenas condiciones.

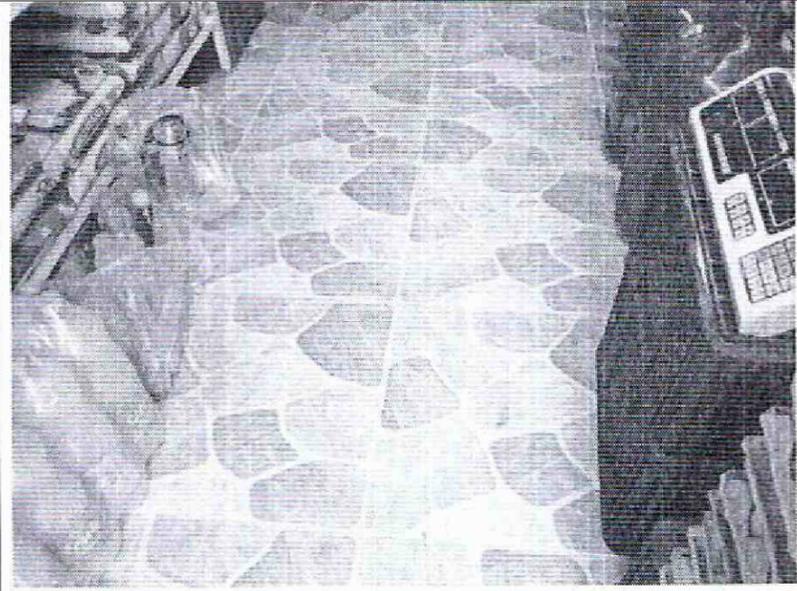
Foto 26. No se detectan afectaciones en la placa de piso.
