<b>CONCEPTO TÉCNICO DE AMENAZA RUINA</b>	Código:	GPR-FT-06
		Versión:	04
		Fecha de actualización:

1.1 CONCEPTO DE AMENAZA RUINA N° CAR:	2646
1.2 ÁREA:	Análisis de Riesgos y Efectos de Cambio Climático
1.3 COORDINACIÓN:	Conceptos y Certificaciones de Riesgo
1.4 REFERENCIA CRUZADA RADICADO IDIGER:	2015ER20925
1.5 RESPUESTA OFICIAL No.	RO-84368

2.1 SOLICITANTE:	INSPECCION 1 A DISTRITAL DE POLICIA
2.2 LOCALIDAD:	(1) USAQUEN
2.3 UPZ:	(11) SAN CRISTOBAL NORTE
2.4 BARRIO O SECTOR CATASTRAL:	SAN CRISTOBAL NORTE
2.5 DIRECCIÓN:	CALLE 161 No. 7 G - 70 LOCAL 1
2.6 CHIP:	AAA0108MNSK
2.7 FECHA DE VISITA:	22 DE DICIEMBRE DE 2015
2.8 POBLACIÓN BENEFICIADA:	1 Persona - 1 Familia
2.9 ÁREA (m2):	60 m <sup>2</sup> (Aproximadamente)

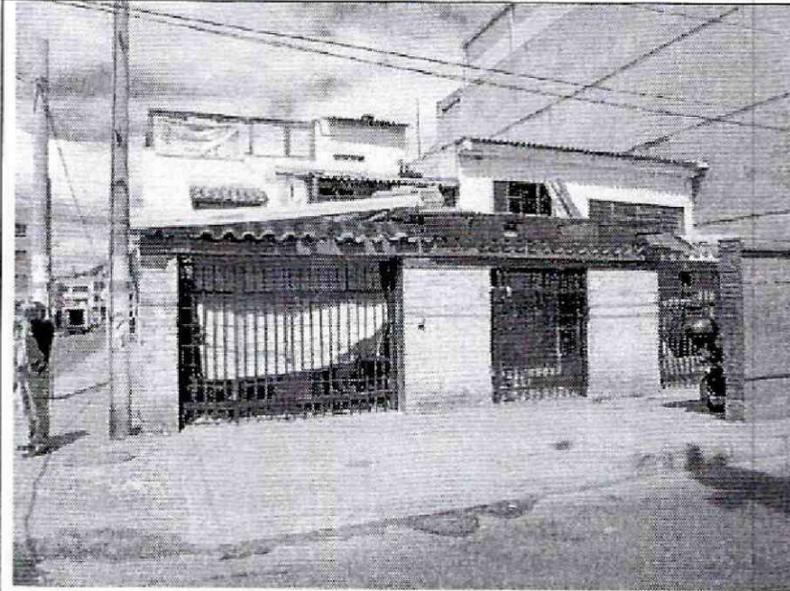
cubiertos con teja traslúcida plástica soportada por elementos metálicos apoyados en el muro de la casa y en el muro de cerramiento. El muro de cerramiento occidental o sobre la carrera 8 es en mampostería de ladrillo tolete confinada por vigas y columnas de concreto, sobre la calle 161 el cerramiento son los pórticos de entrada a los locales conformados por tramos de muro en mampostería y una viga que cruza sobre ellos. El muro de fachada y cerramiento tiene acabados de pañete y pintura por un costado y sin acabados por el otro, algunos de los muros internos tienen acabados de pañete y pintura otros solo de ladrillo a la vista. El piso de primer nivel es una placa de concreto con acabados en baldosín en algunos sectores y otros tienen afinado en mortero. El aspecto externo del predio se puede observar en la foto 1 del registro fotográfico.

Foto 1. Vista exterior del inmueble objeto del concepto.

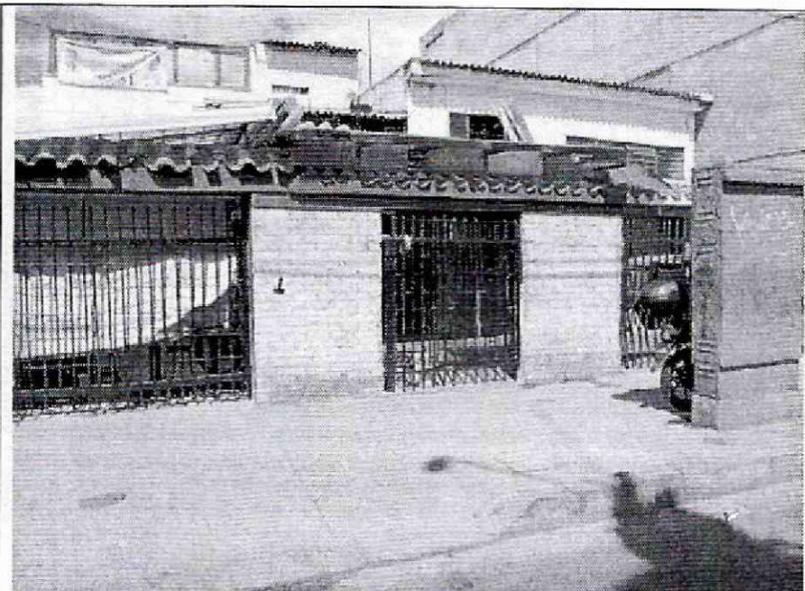
Foto 2. Fachada del local 1 sobre la calle 161.

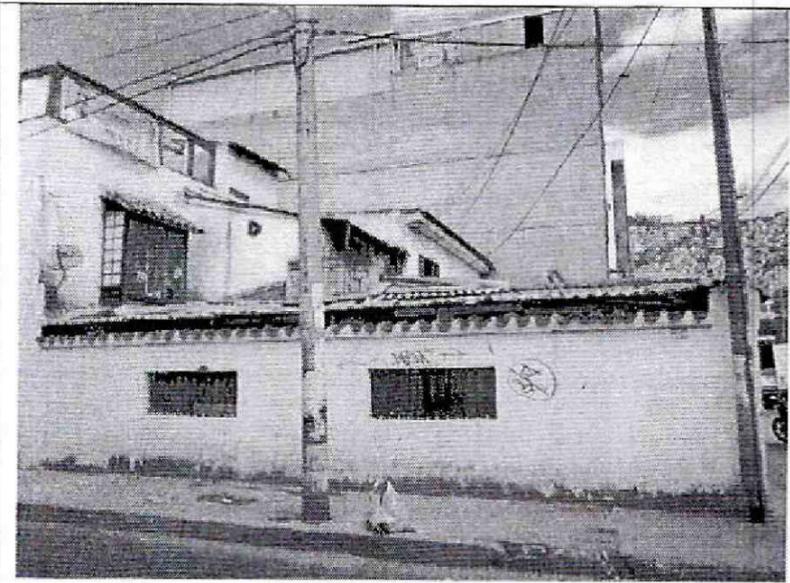
Foto 3. Muro de fachada y cerramiento costado occidental.

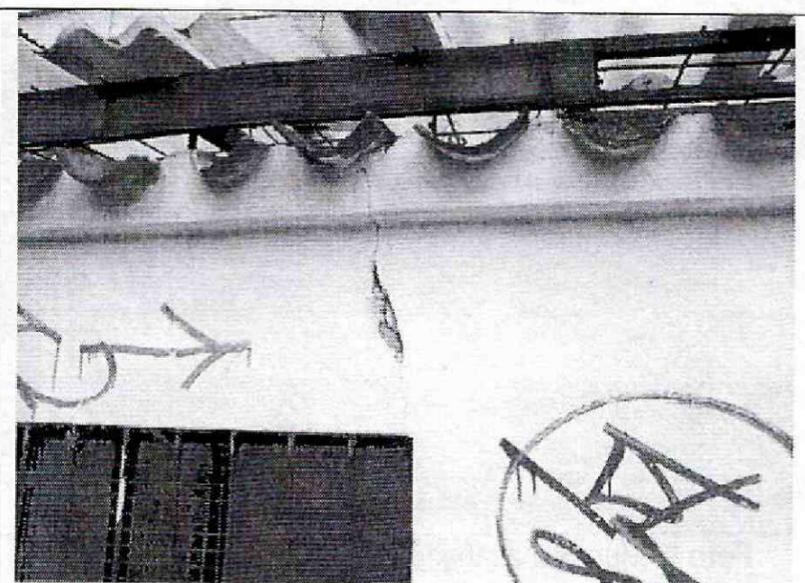
En el momento de la visita se observó que el muro de fachada de la edificación que corresponde al local 1 se encuentra en buenas condiciones estructurales, no se detectan daños como grietas ni deformaciones, se presenta una grieta en el costado occidental y se observa deterioro de la pintura, las columnas y vigas del muro de cerramiento no presentan daño. El estado del muro de fachada de la edificación se pueden observar en las fotos 1 a 5 del registro fotográfico.

Foto 4. Grieta en muro del costado occidental.

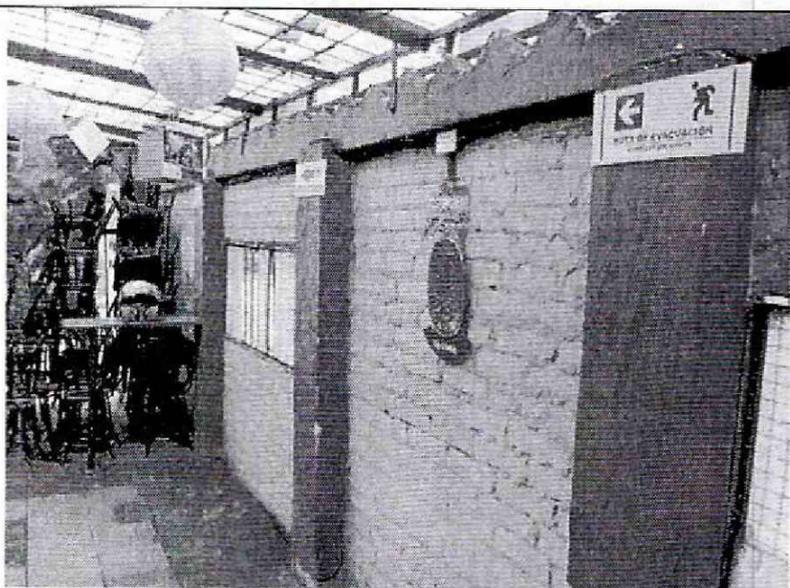
Foto 5. Cara interna del cerramiento occidental, sin daño.

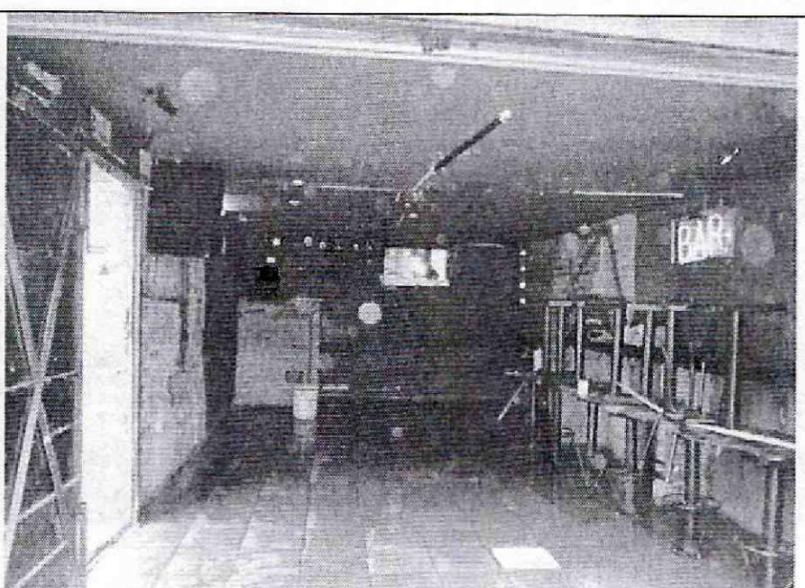
Foto 6. Muros y elementos de primer piso sin daño visible.

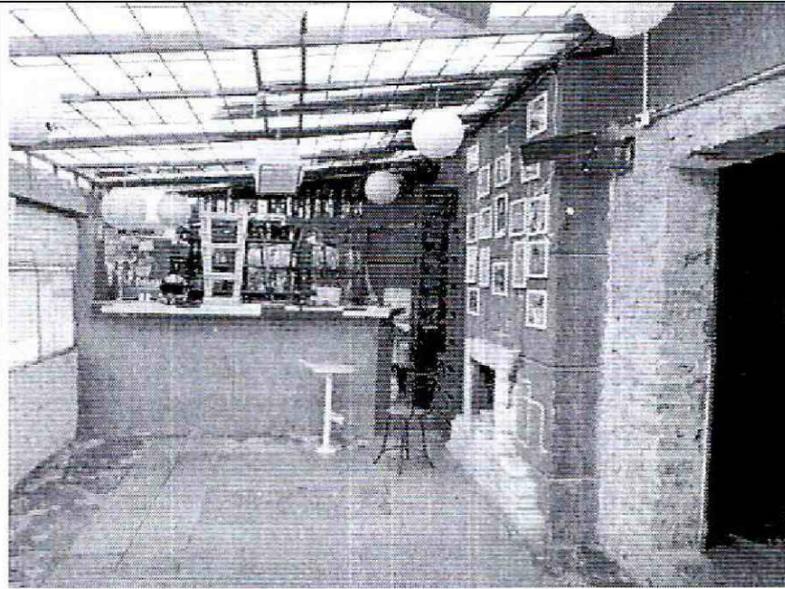
Foto 7. Muros internos sector occidental, buen estado.

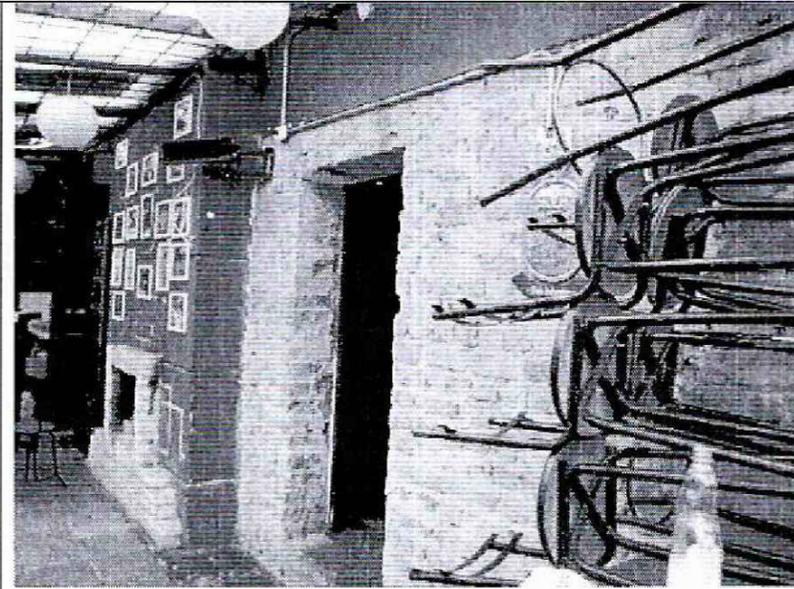
Foto 8. No se detectan daños en elementos internos.

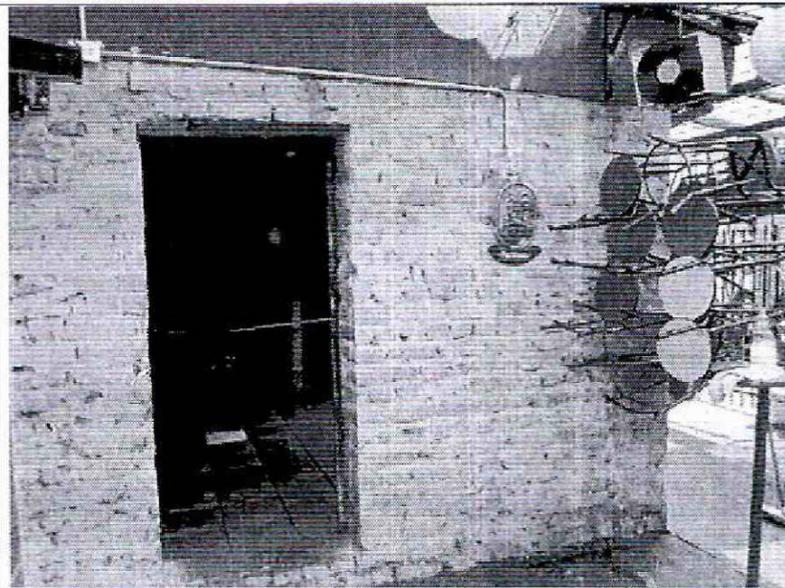
Foto 9. Muro sin acabados en buen estado.

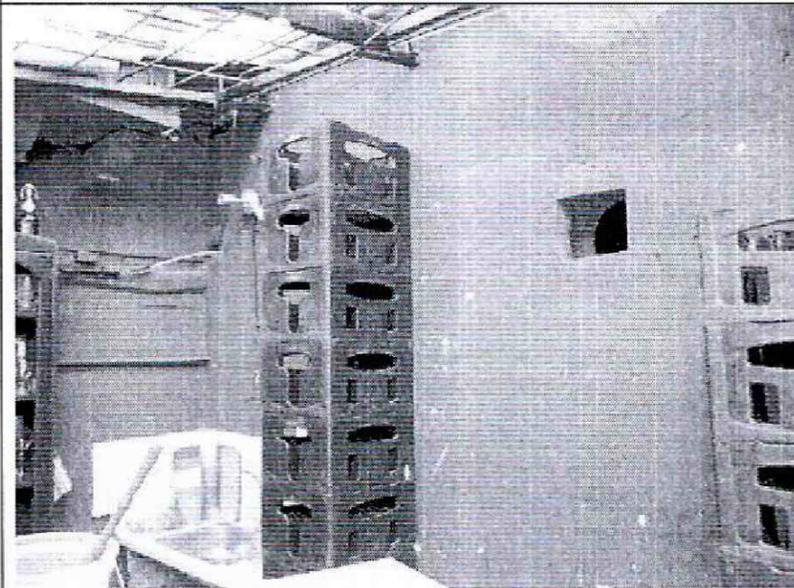
Foto 10. Muro sin evidencia de daños.

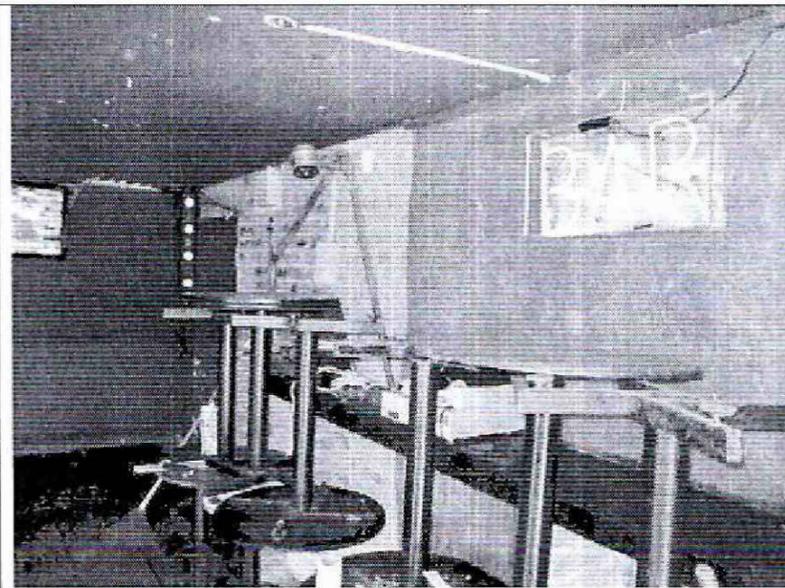
Foto 11. Muro interno del local sin daño evidente.

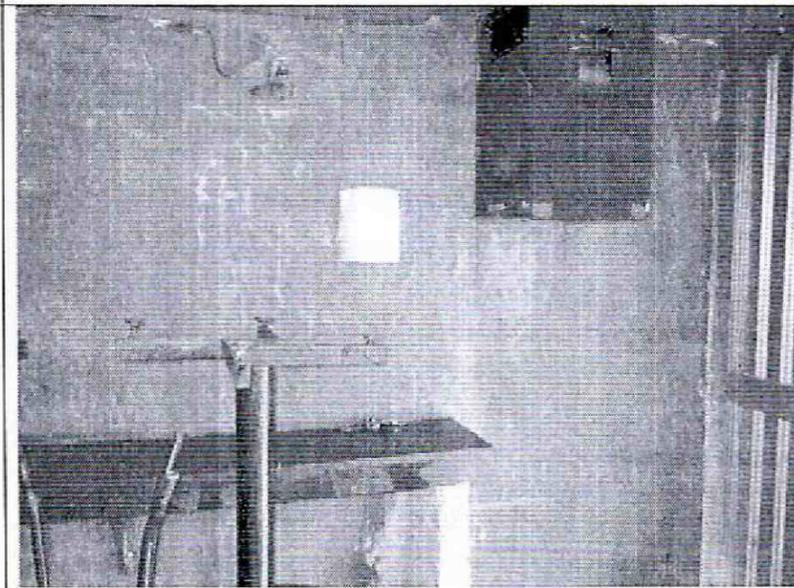
Foto 12. Deterioro moderado de los acabados de muros.

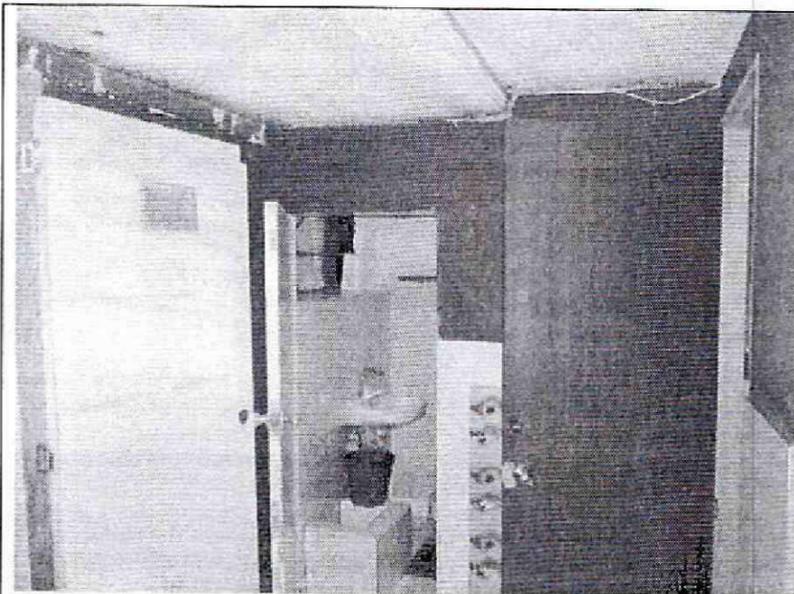
Foto 13. Elementos internos del área de bodega y baños.

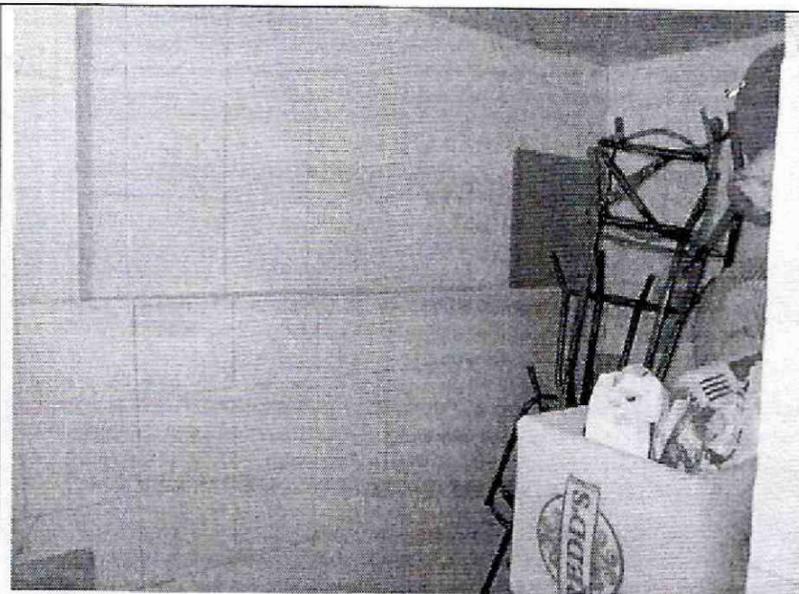
Foto 14. Enchape de acabado de muros sin deterioro.

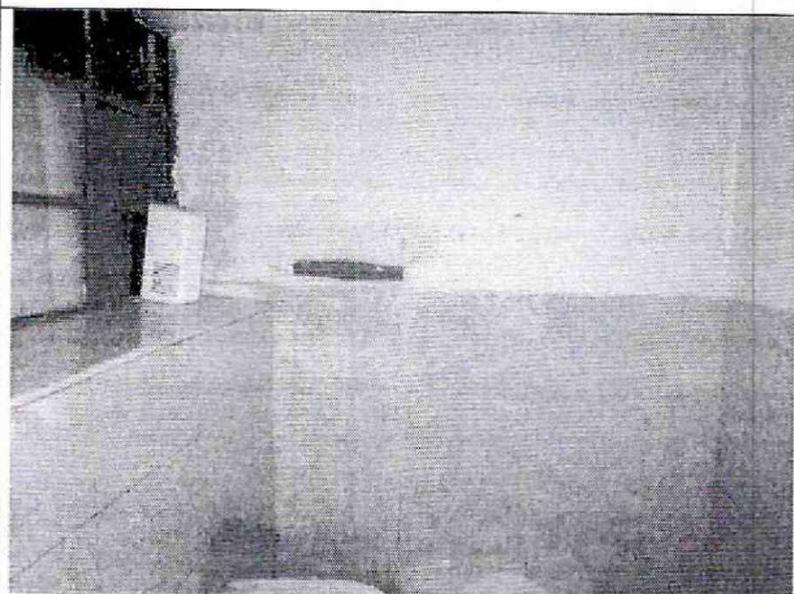
Foto 15. Muros en buenas condiciones estructurales.

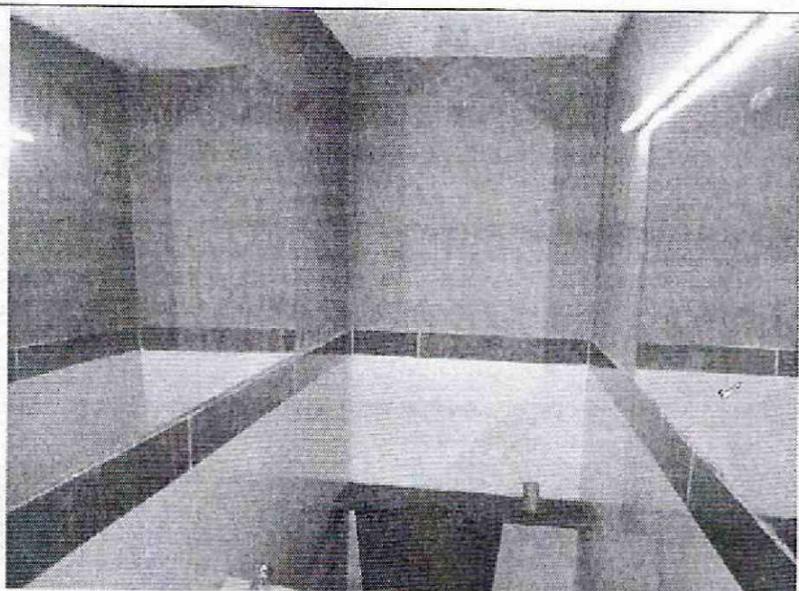
Foto 16. Muros de baños sin afectaciones visibles.

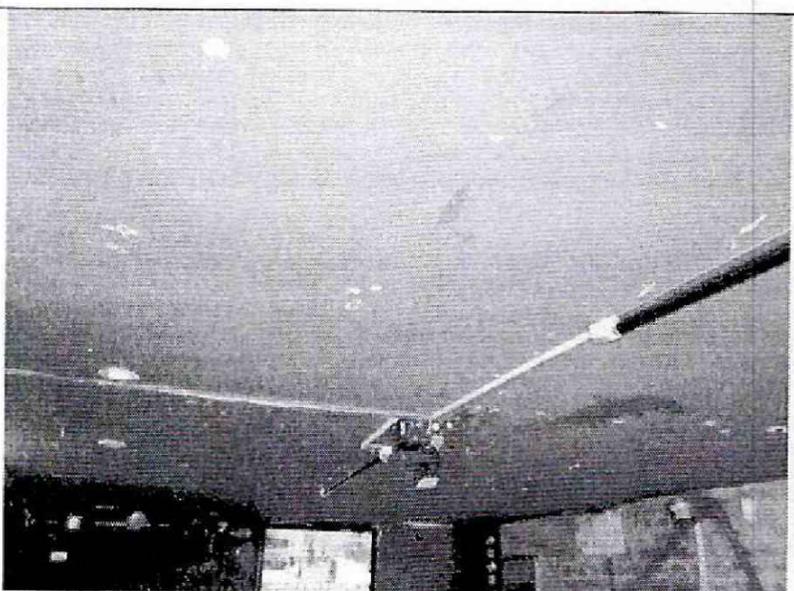
El entrepiso está en buenas condiciones, no se evidencia mal comportamiento estructural del sector del entrepiso que queda sobre el local, no se detectan daños y presentan un buen estado de mantenimiento. Algunos aspectos mencionados del estado de la placa de entrepiso que corresponde al sector del local 1 se pueden ver en las fotos 17 y 18 del registro fotográfico.

Foto 17. Cara inferior del entrepiso sin daño evidente.

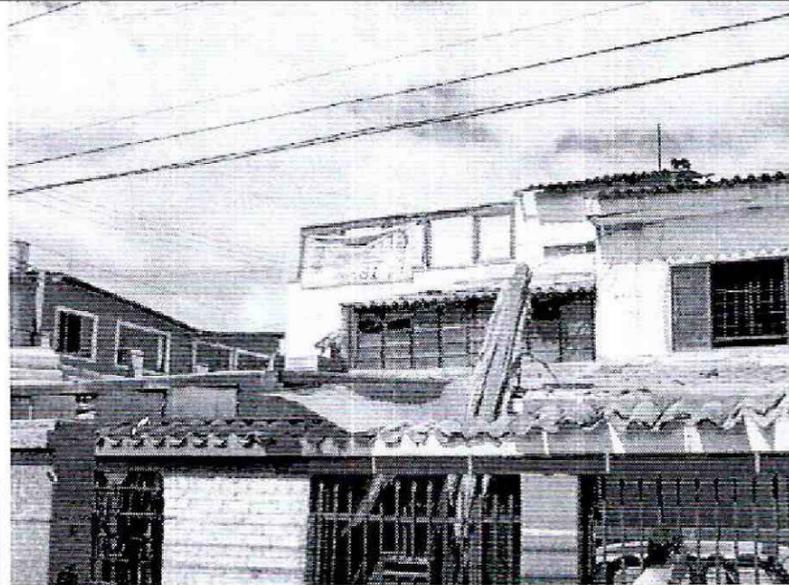
Foto 19. Vista externa de la cubierta del local 1.

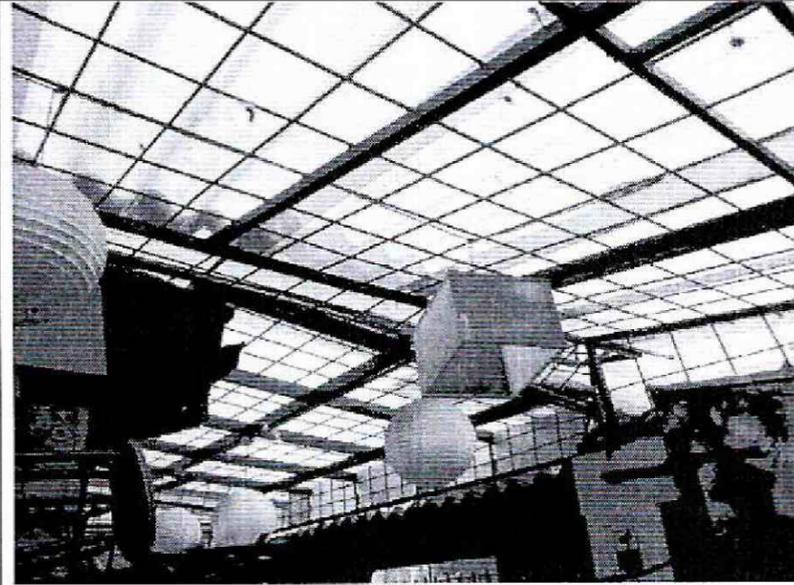
Foto 20. Cubierta en teja traslucida sin daños visibles.

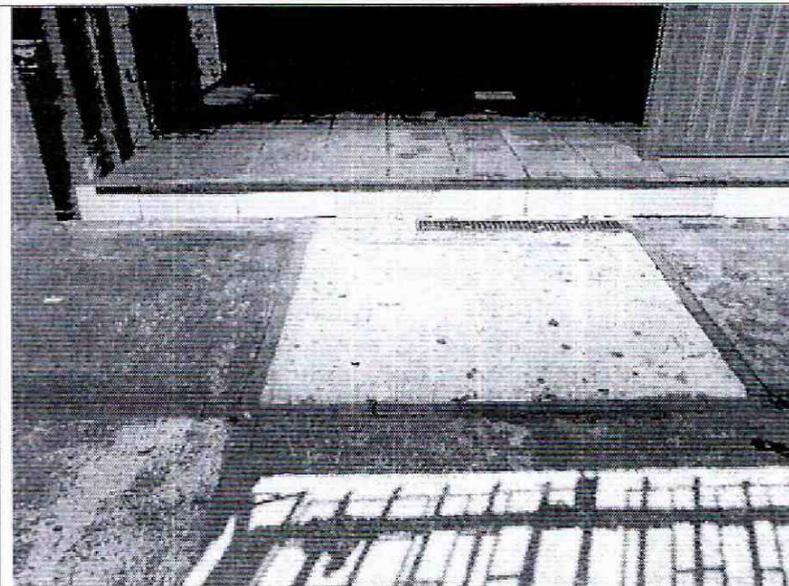
Foto 21. Piso en mortero afinado, sin daño con deterioro.

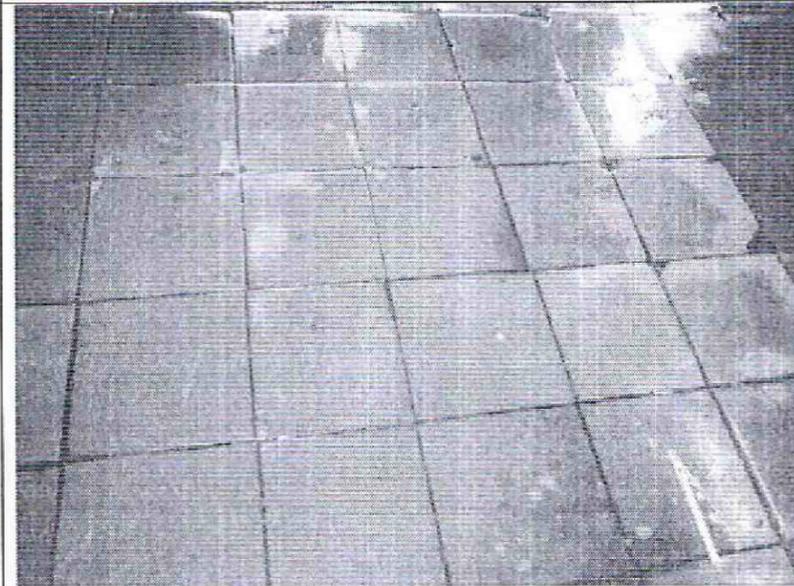
Foto 22. No se detectan daños ni hundimientos en el piso.

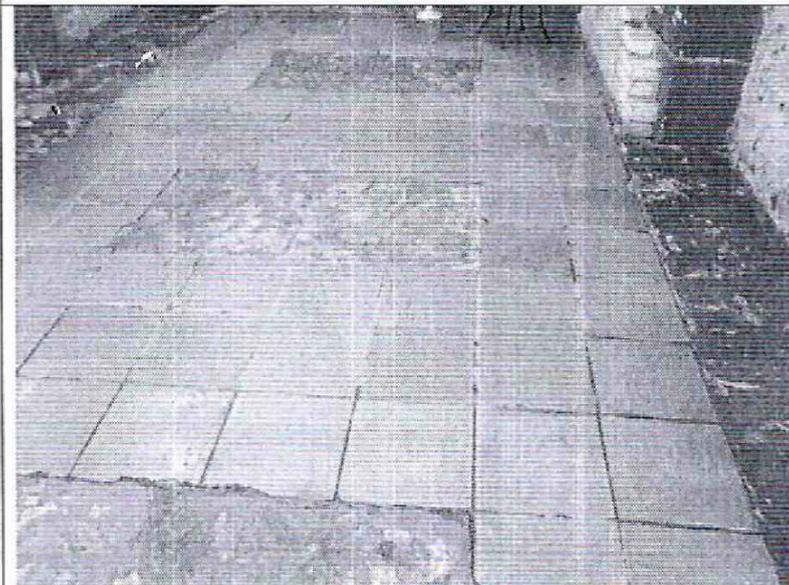
Foto 23. Deterioro de los acabados de pisos.

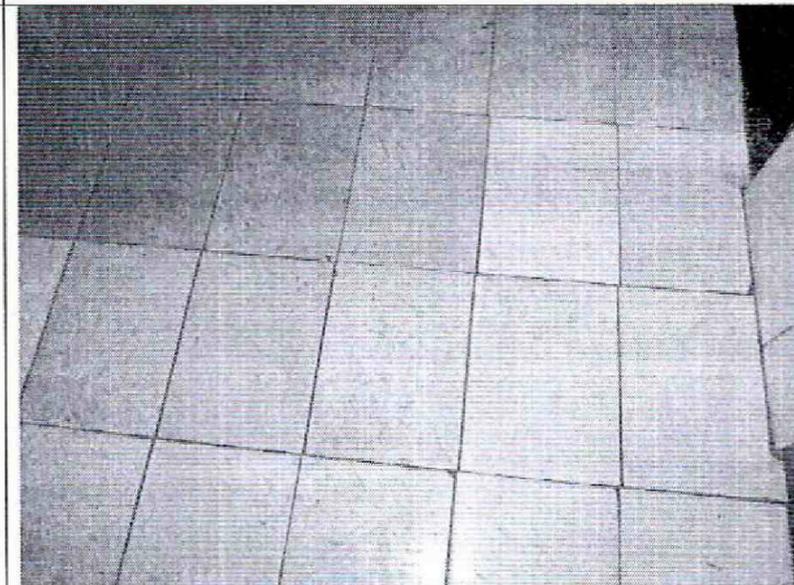
Foto 24. Enchape de acabado de pisos internos, sin daño.
