<b>CONCEPTO TÉCNICO DE AMENAZA RUINA</b>	Código:	GPR-FT-06
		Versión:	04
		Fecha de actualización:

1.1 CONCEPTO DE AMENAZA RUINA N° CAR:	2647
1.2 ÁREA:	Análisis de Riesgos y Efectos de Cambio Climático
1.3 COORDINACIÓN:	Conceptos y Certificaciones de Riesgo
1.4 REFERENCIA CRUZADA RADICADO IDIGER:	2015ER21678
1.5 RESPUESTA OFICIAL No.	RO-84389

2.1 SOLICITANTE:	SECRETARIA GENERAL DE INSPECCIONES
2.2 LOCALIDAD:	(12) BARRIOS UNIDOS
2.3 UPZ:	(98) LOS ALCAZARES
2.4 BARRIO O SECTOR CATASTRAL:	ALCAZARES NORTE
2.5 DIRECCIÓN:	CARRERA 26 No. 72 – 51
2.6 CHIP:	AAA0086TDEA
2.7 FECHA DE VISITA:	17 DE DICIEMBRE DE 2015
2.8 POBLACIÓN BENEFICIADA:	1 Persona – 1 Familia
2.9 ÁREA (m2):	200 m <sup>2</sup> (Aproximadamente)

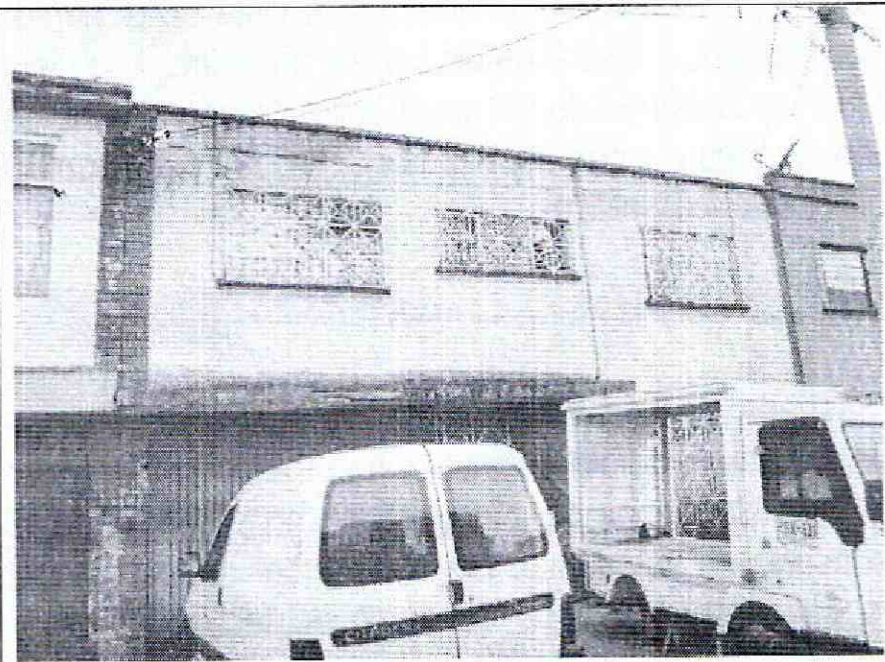
Foto 1. Vista exterior del inmueble objeto del concepto.

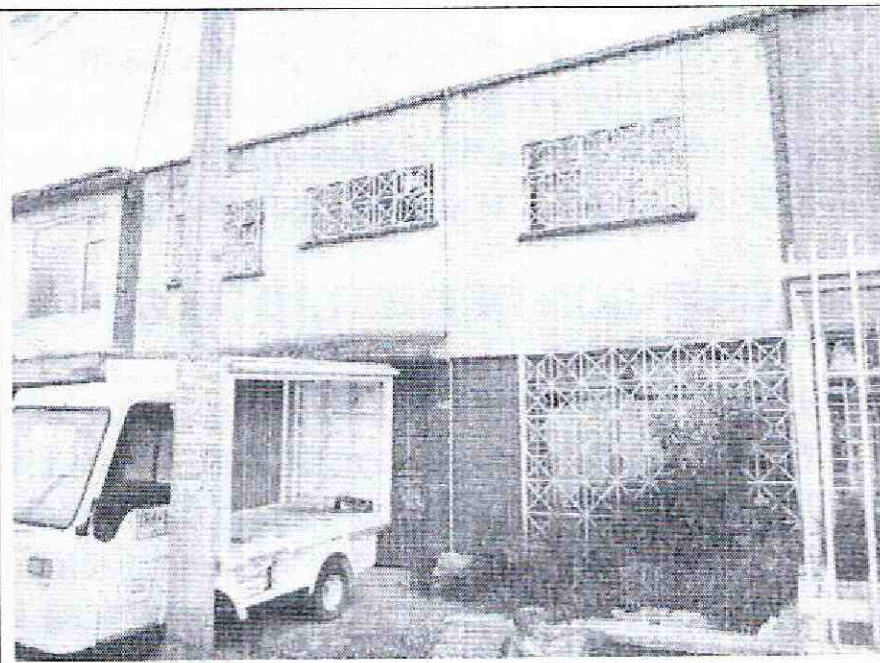
En el momento de la visita se observó que el muro de fachada de la edificación se encuentra en buenas condiciones estructurales, no se detectan daños como fisuras, grietas ni deformaciones, sin embargo se presenta deterioro fuerte de los acabados por exceso de humedad y daño de piezas de mampostería en el marco de la puerta de entrada, se observa deterioro de una placa en concreto en voladizo al nivel del dintel del portón del garaje. La mampostería que formaba el antejardín ha sido demolida. El estado del muro de fachada y otros elementos externos de la edificación se pueden observar en las fotos 1 a 5 del registro fotográfico.

Foto 2. Muro de fachada y elementos externos.

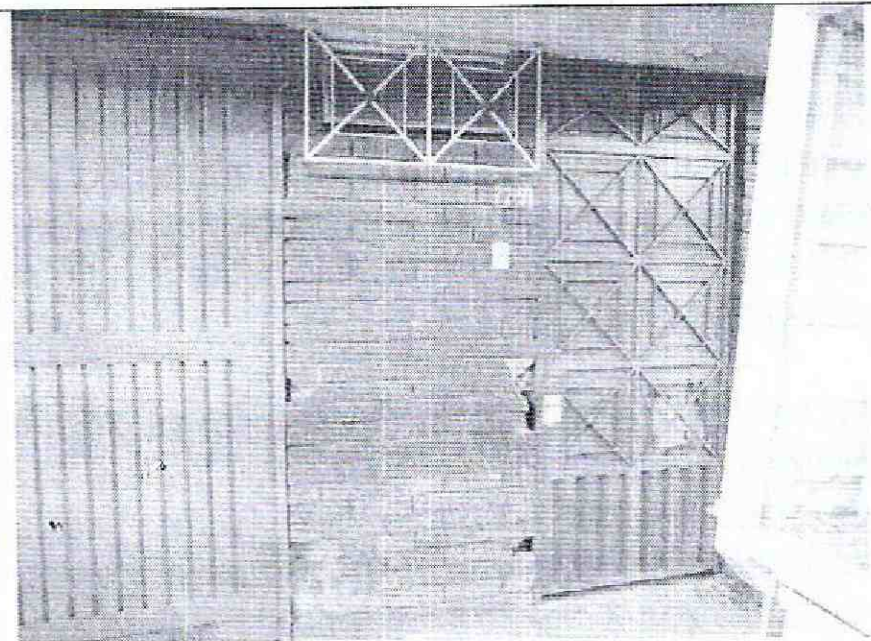
Foto 3. Daño en piezas de mampostería de la fachada.

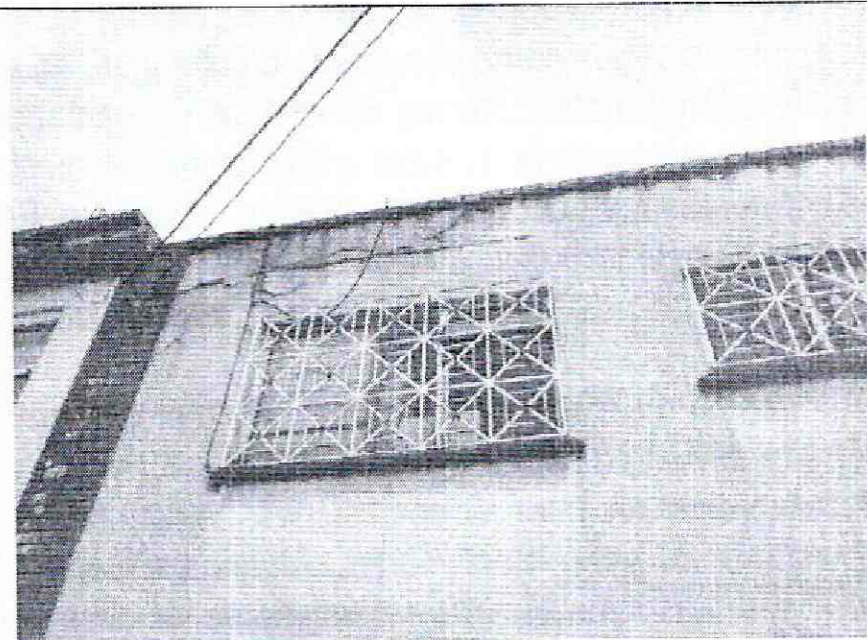
Foto 4. Deterioro de los acabados del muro de fachada.

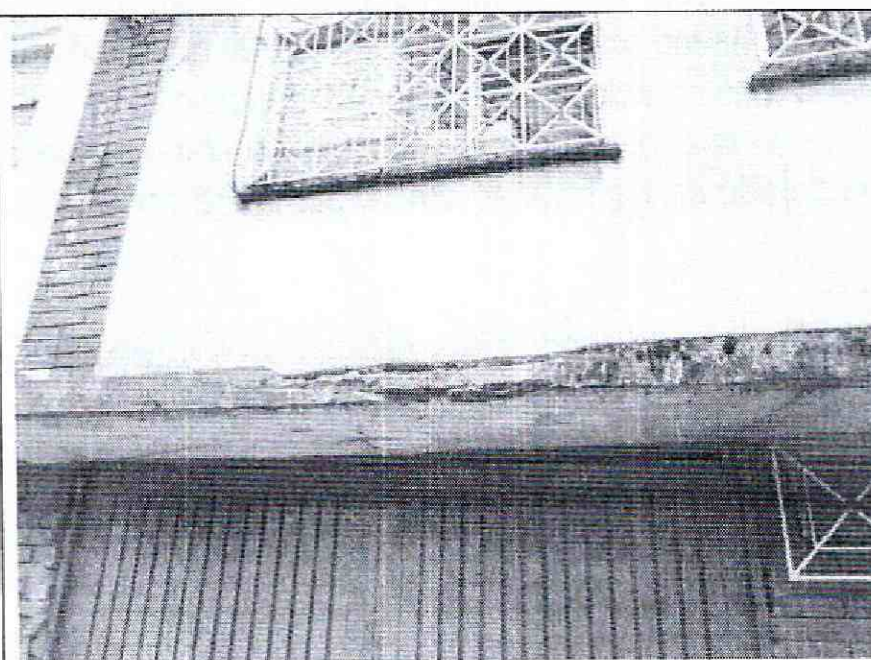
Foto 5. Placa en voladizo sobre el portón del garaje.

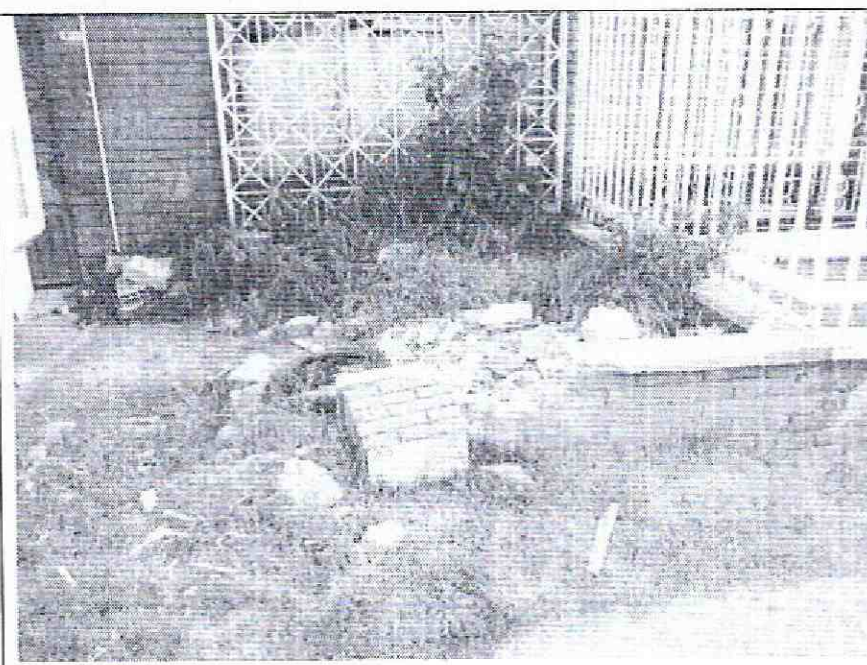
Foto 6. Mampostería del antejardín demolida.

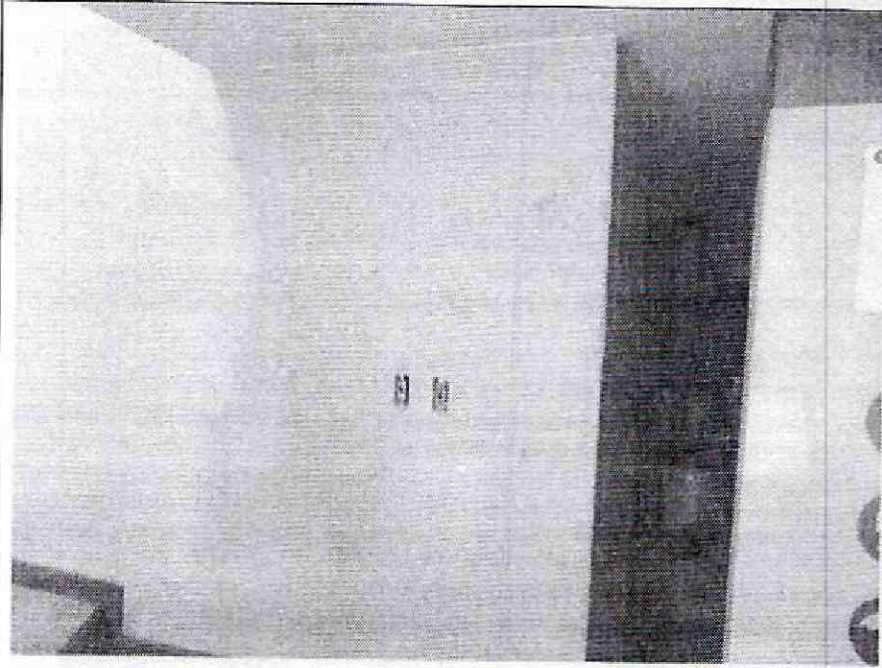
Foto 7. Muros y columna del primer piso en buen estado.

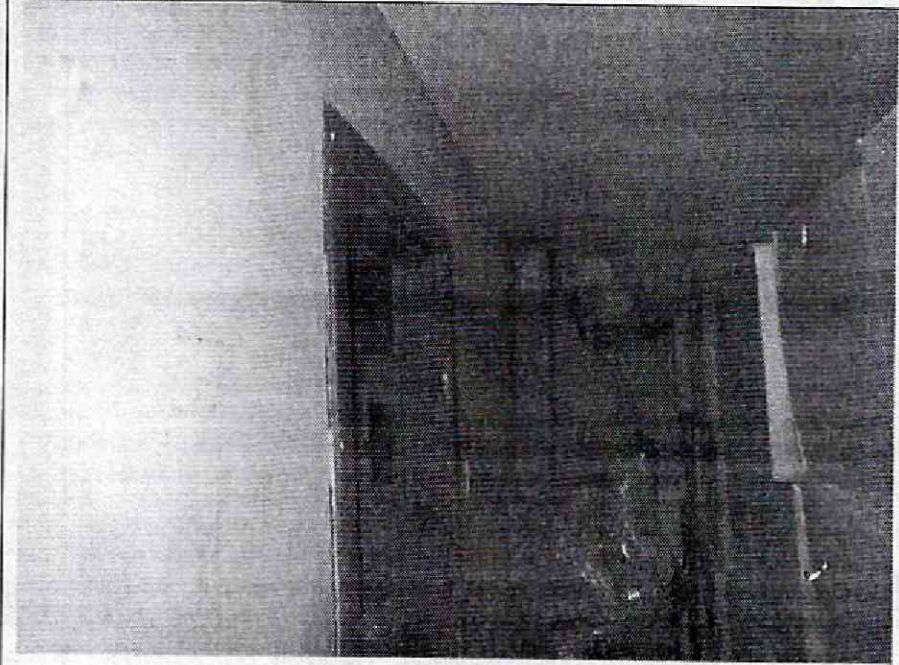
Foto 8. Muros internos del primer piso en buen estado.

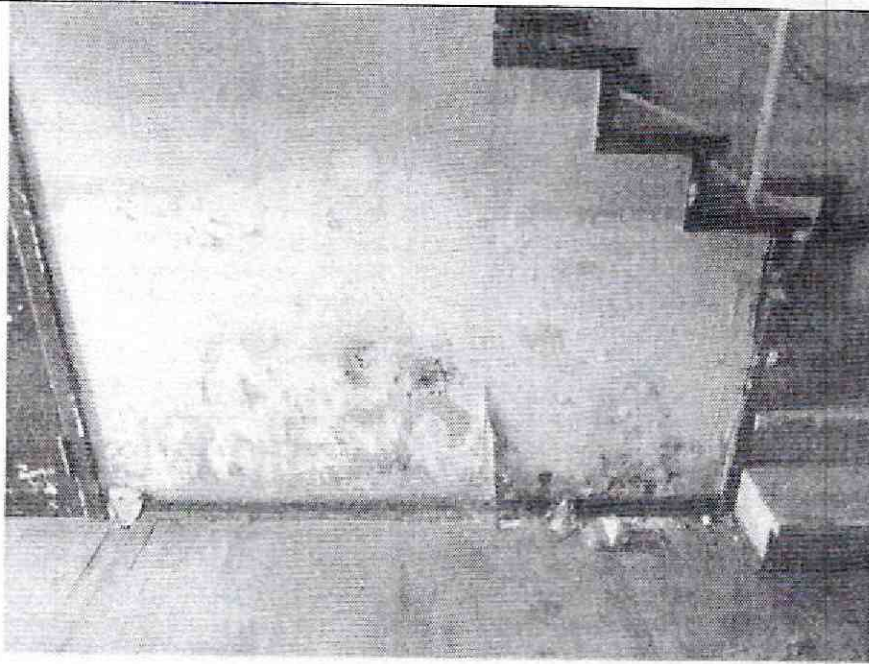
Foto 9. Deterioro de los acabados por exceso de humedad.

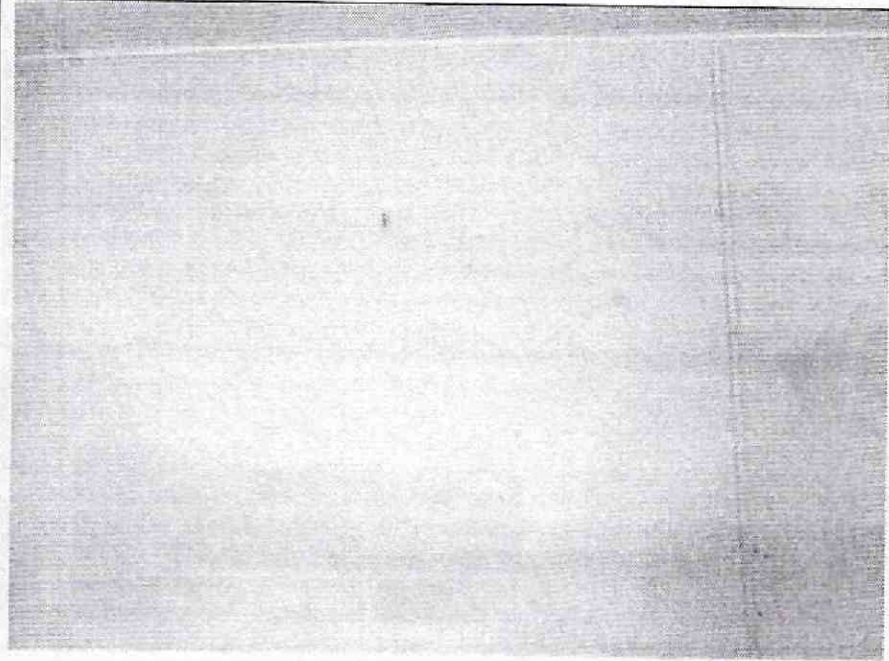
Internamente la edificación se encuentra en buenas condiciones estructurales, no se evidencian afectaciones en los elementos internos como son muros o columnas, no se detectan indicios de problemas de estabilidad general de la edificación. Se observan algunas fisuras en los muros de la escalera y en otros del segundo piso, también se observa deterioro moderado de los acabados de muros por exceso de humedad y falta de mantenimiento. El daño de los elementos estructurales se cataloga como leve. El estado de mantenimiento de la edificación es regular y en general el deterioro de los acabados de los elementos internos es moderado. En las fotografías 7 a 16 se puede ver el estado de los muros y otros elementos internos de la edificación.

Foto 10. Fisura en muro de la escalera en primer nivel.

- Reparar los muros de la escalera y del segundo piso que presentan fisuras
- Determinar técnicamente, mediante un estudio de ingeniería, la carga que puede soportar el entrepiso de la edificación
- Adecuar las condiciones de carga sobrepuesta al entrepiso de tal manera que no se superen los valores que determine el estudio recomendado en el punto anterior
- Realizar reparaciones en la cubierta con el fin de subsanar las fallas funcionales y contrarrestar el deterioro que afecta el cielo raso bajo cubierta
- Realizar labores de mantenimiento general, periódicamente, a todos los elementos que conforman el inmueble, para prevenir y contrarrestar el deterioro y evitar posibles colapsos parciales de elementos estructurales y no estructurales

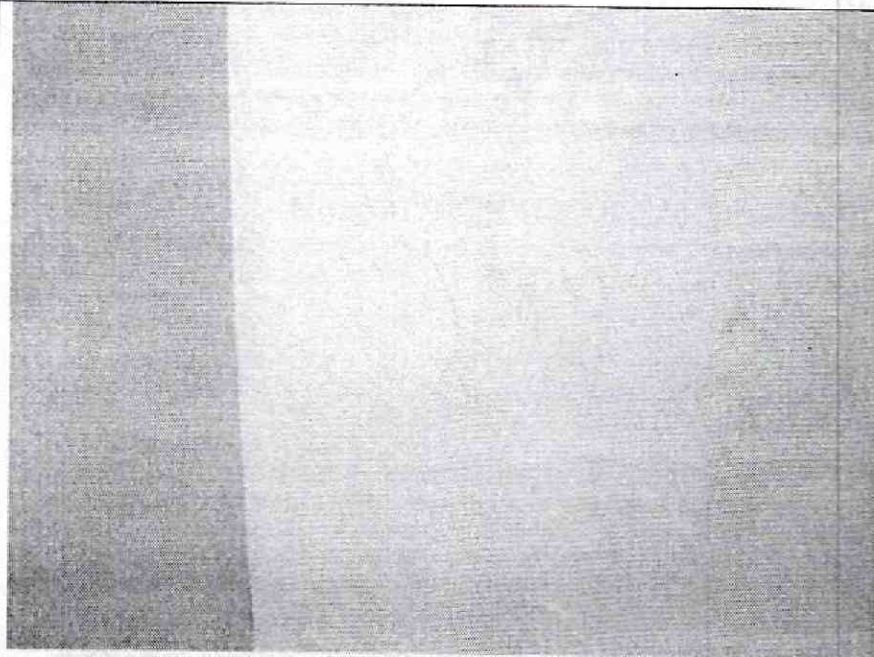
Foto 11. Fisura en muro de la escalera.

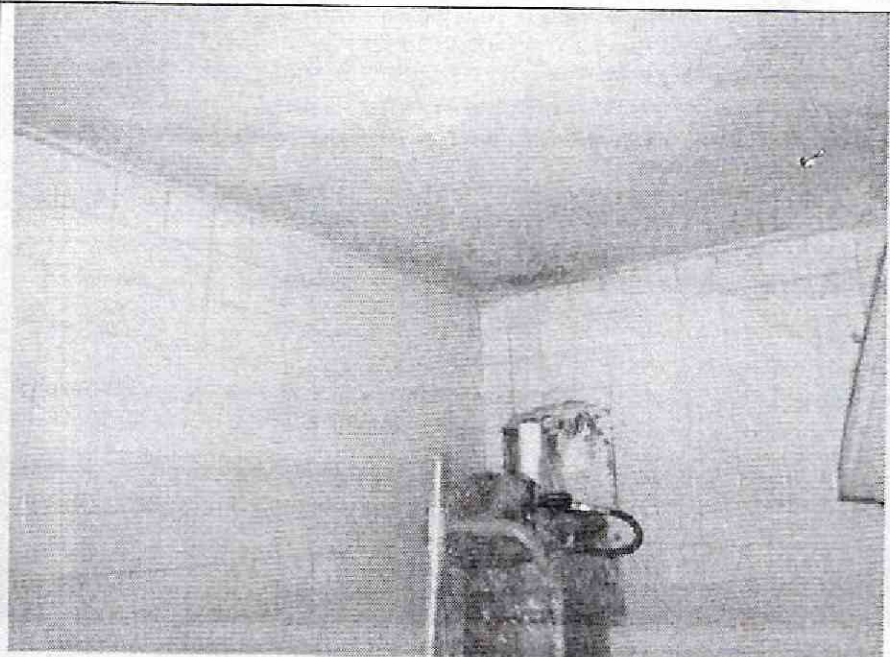
Foto 12. Cerámica de acabados de muros en buen estado.

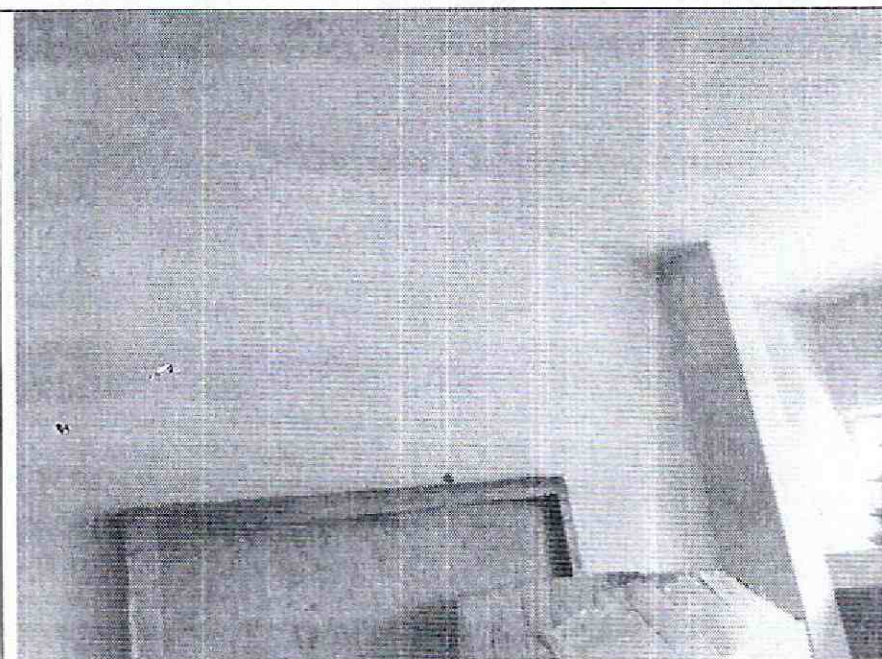
Foto 13. Muro y columna de segundo nivel, buen estado.

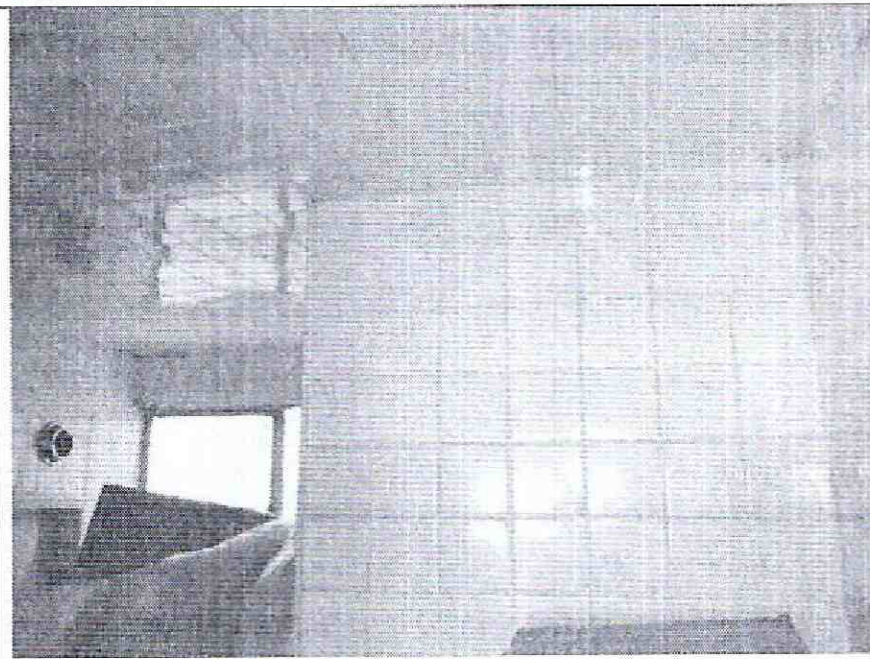
Foto 14. Muro de segundo piso en buenas condiciones.

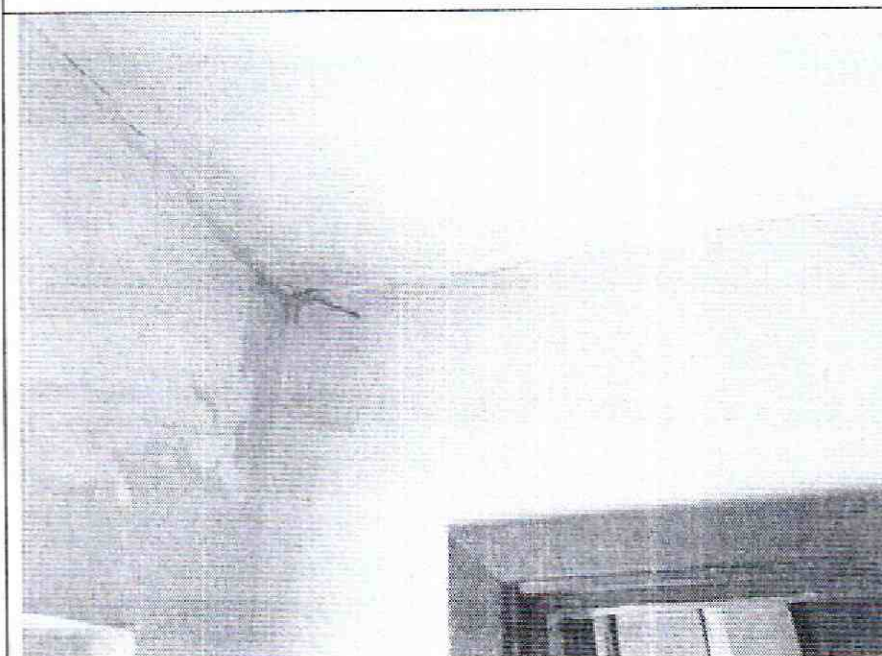
Foto 15. Fisura en dintel de segundo piso.

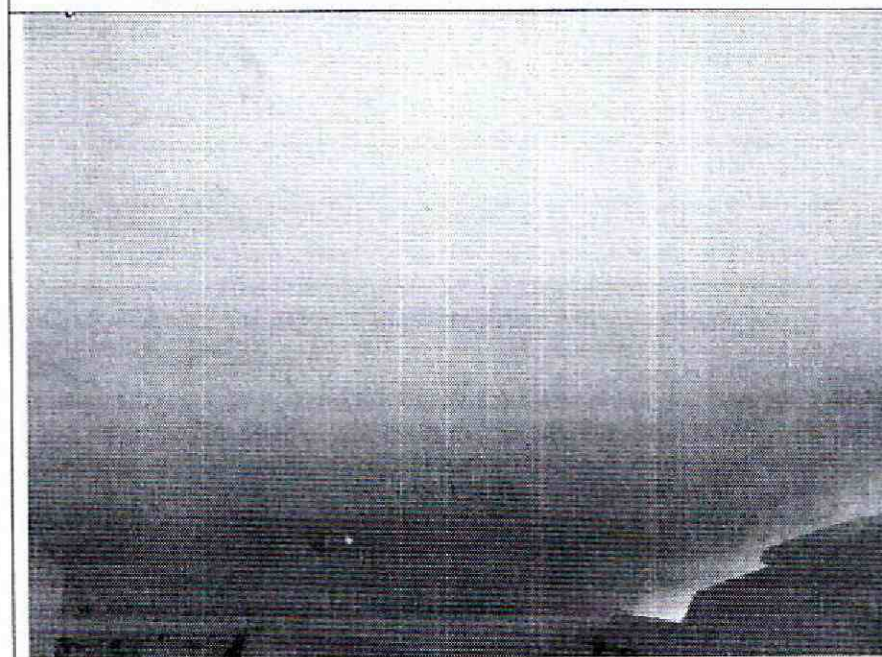
Foto 17. Cielo raso bajo entrepiso en buen estado.

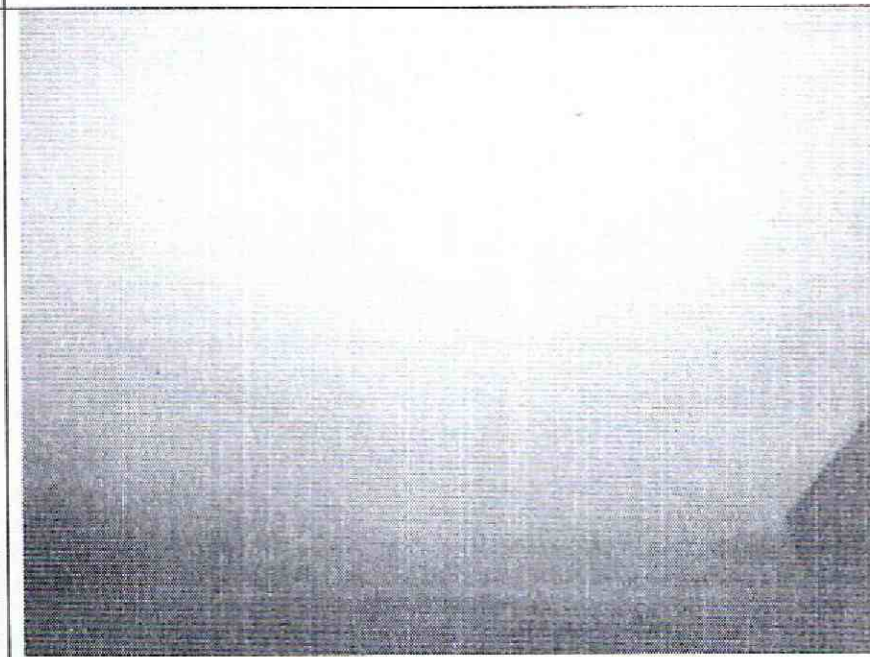
Foto 18. Deterioro leve del cielo raso bajo en entrepiso.

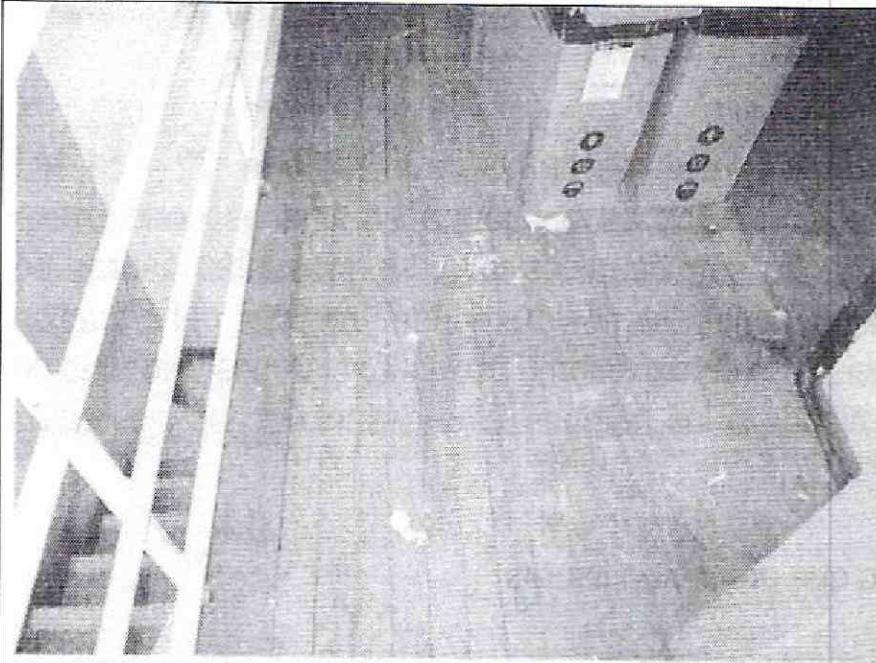
En el entrepiso en madera no se detectan daños y presenta un regular estado de mantenimiento, se observa deterioro moderado de los listones, el cielo raso bajo el entrepiso no evidencia daños y su deterioro es leve. Las escaleras presentan buenas condiciones estructurales y de mantenimiento, no se detectan fisuras, grietas, deformaciones ni otras afectaciones. Algunos aspectos mencionados del estado del entrepiso en madera se pueden ver en las fotos 17 a 19 y el estado de las escaleras en la foto 20 del registro fotográfico.

Foto 19. Entrepiso en madera, deterioro moderado.

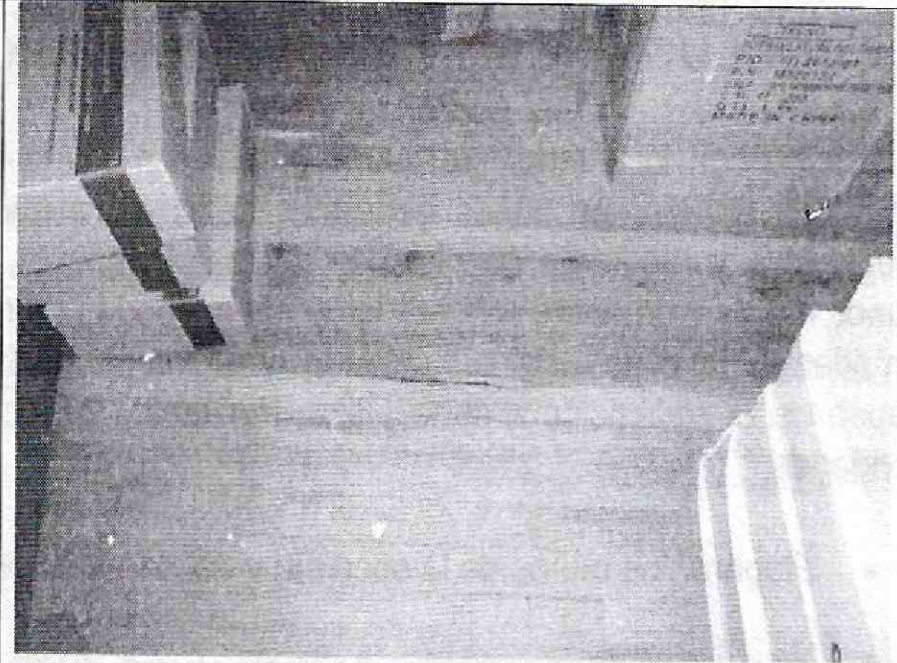
Foto 20. Falta mantenimiento del entrepiso en madera.

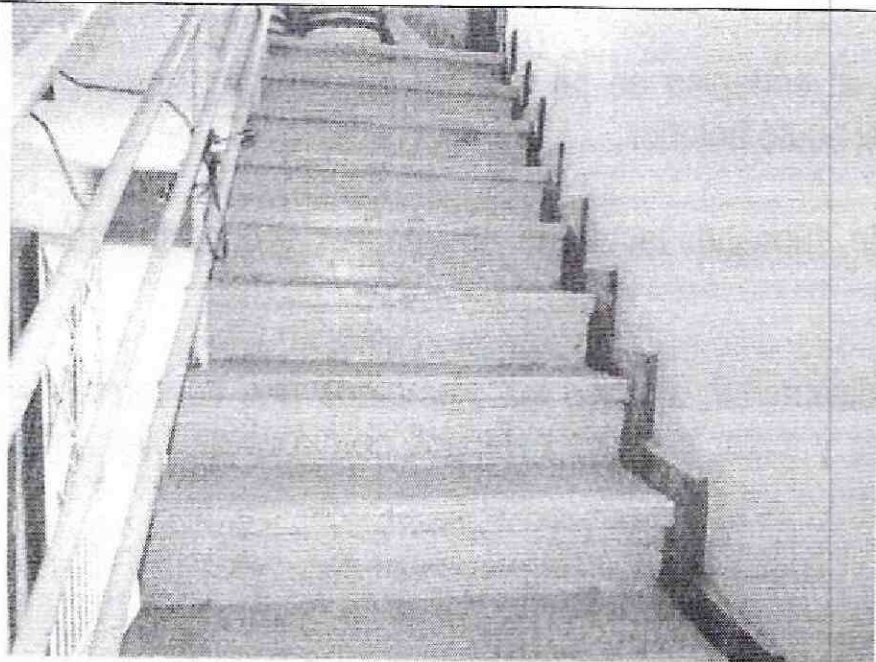
Foto 21. Escaleras en buen estado estructural.

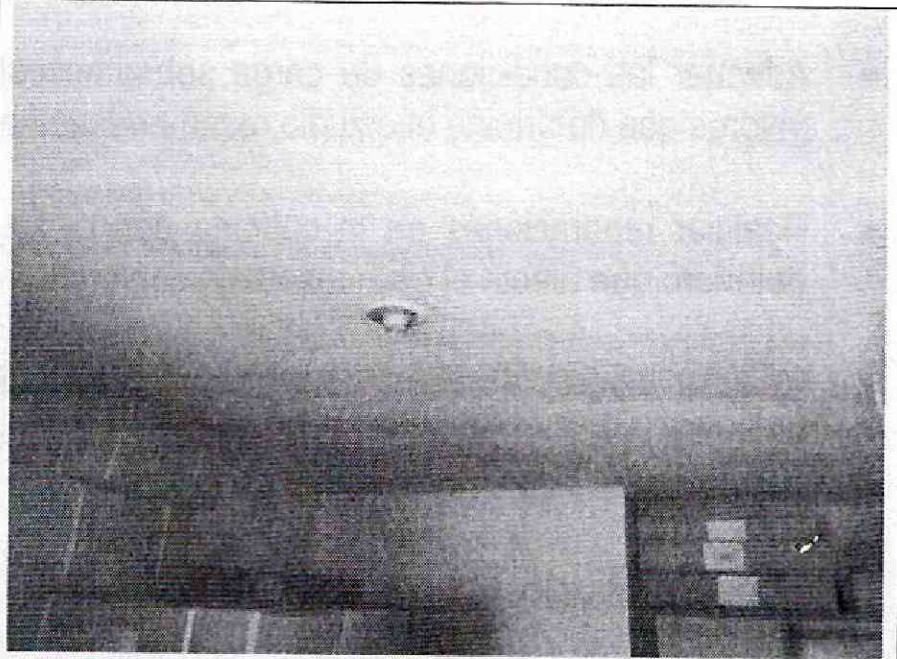
Foto 22. Cielo raso bajo cubierta en buen estado.

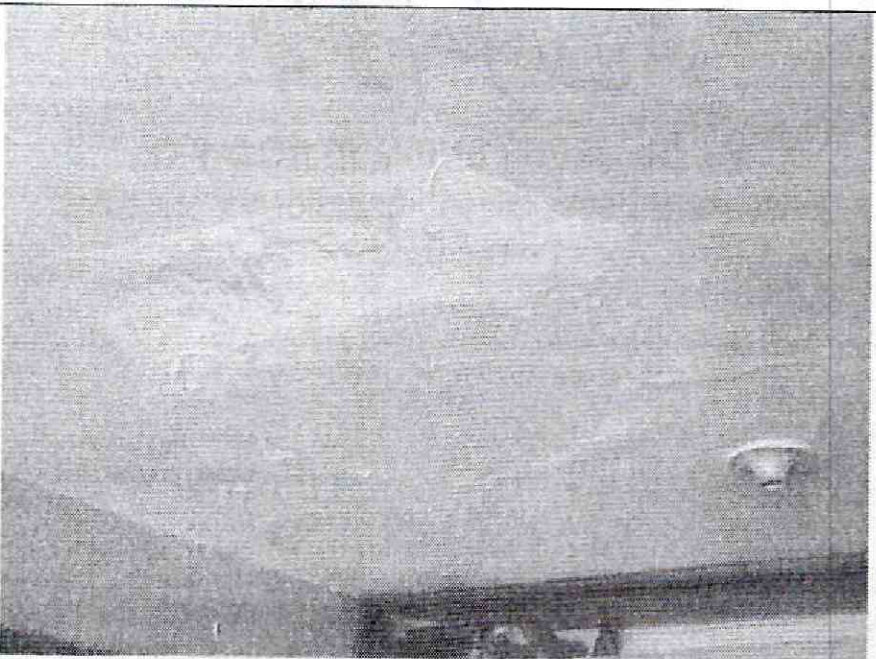
No se detectan daños estructurales de la cubierta, el cielo raso bajo la cubierta se encuentra en buenas condiciones sin embargo en algunos sectores se evidencian daños de los acabados por humedad lo que advierte sobre posibles fallas funcionales en algunas zonas de la cubierta. Las características descritas del cielo raso bajo cubierta se pueden ver en la foto 21 a 23. Los pisos internos del primer nivel no presentan daños como pueden ser grietas, fracturas ni hundimientos, se observa deterioro moderado de los listones. En la foto 24 se observa el estado de los pisos del primer nivel de la edificación.

Foto 23. Daño por humedad en cielo raso bajo cubierta.

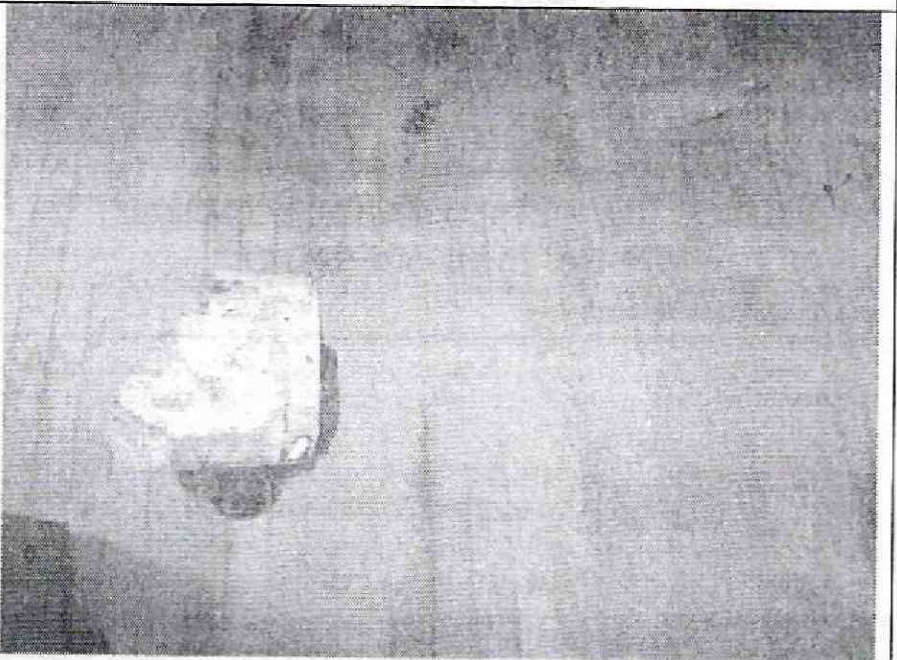
Foto 24. Piso en madera, deterioro moderado.
