CONCEPTO TÉCNICO DE AMENAZA RUINA	Código:	GPR-FT-06
		Versión:	04
		Fecha de actualización:

1.1 CONCEPTO DE AMENAZA RUINA N° CAR:	2648
1.2 ÁREA:	Análisis de Riesgos y Efectos Cambio Climático
1.3 COORDINACIÓN:	Conceptos Técnicos
1.4 REFERENCIA CRUZADA RADICADO IDIGER:	2015ER22698
1.5 RESPUESTA OFICIAL No.	RO-84390

2.1 SOLICITANTE:	INSPECCIÓN 3 D DISTRITAL DE POLICÍA
2.2 LOCALIDAD:	(3) SANTA FE
2.3 UPZ:	(96) LOURDES
2.4 BARRIO O SECTOR CATASTRAL:	SAN FRANCISCO RURAL JULIO CESAR TURBAY AYALA (EGIPTO ALTO - Legalizado)
2.5 DIRECCIÓN:	CALLE 9 B No. 5 – 15 ESTE (antigua) CALLE 9 B No. 5 A – 15 ESTE (nueva)
2.6 CHIP:	AAA0144RATO
2.7 FECHA DE VISITA:	ENERO 5 DE 2016
2.8 POBLACIÓN BENEFICIADA:	4 Personas – 2 Familias
2.9 ÁREA (m2):	220 m ² (Aproximadamente)

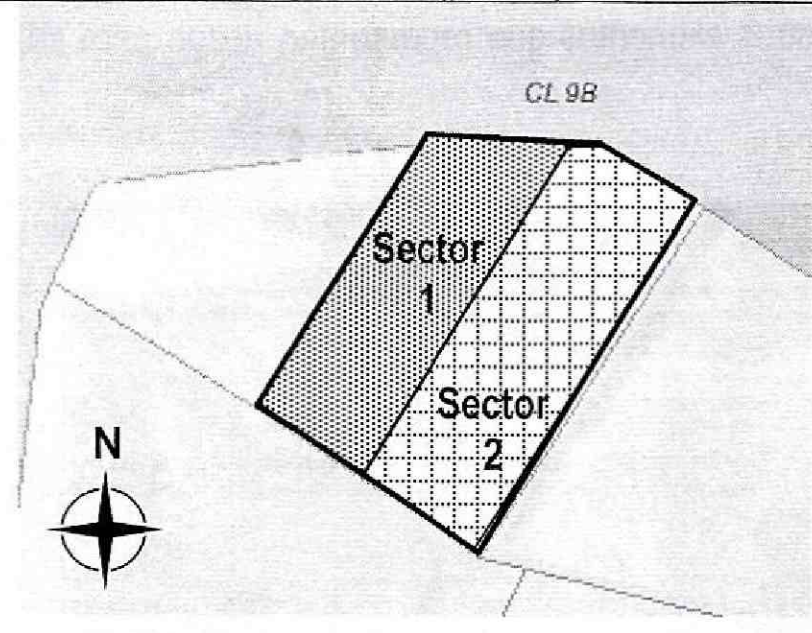
Esquema (planta)	Características de la construcción

<p>Sector 1: De un (1) piso con cubierta liviana en lámina metálica. Muros en mampostería simple de bloque de arcilla perforación horizontal y muros en adobe. Ver fotos 2 a 5.</p>
	<p>Sector 2: Parte de este sector está en proceso de construcción. De un (1) piso con cubierta liviana en teja de asbesto cemento hacia la parte posterior y teja de lámina metálica en el resto de la edificación. Muros en mampostería predominantemente simple (algunos sectores tienen columnas de confinamiento) en bloque de arcilla de perforación horizontal. Se observó en menor cantidad muro en adobe en la parte posterior del predio. Ver fotos 6 a 12.</p>

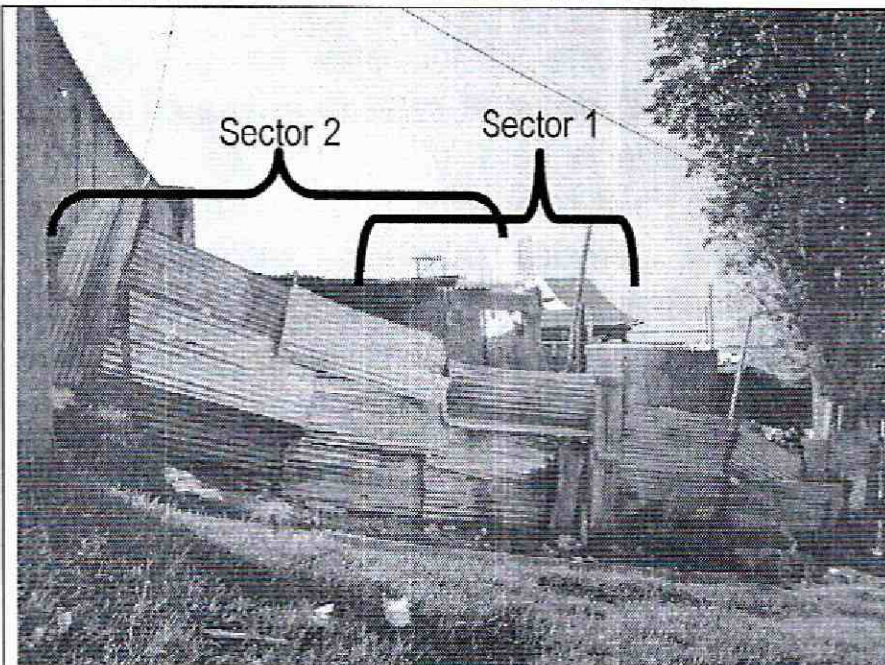
Elementos no estructurales - Arquitectónicos		Indicar Daño					Comentarios
		P= Predominante C= Crítico					
		N	L	M	F	S	
Muro - elemento de cerramiento				P			Se listan los elementos más representativos a juicio del ingeniero evaluador.
Cubierta			P				Tejas de lámina metálica dispuestas de manera irregular
							Deformación casi imperceptible

Foto 1. Fachada inmueble. Se indica los dos sectores. El cerramiento en tejas de lámina está dispuesto de manera irregular

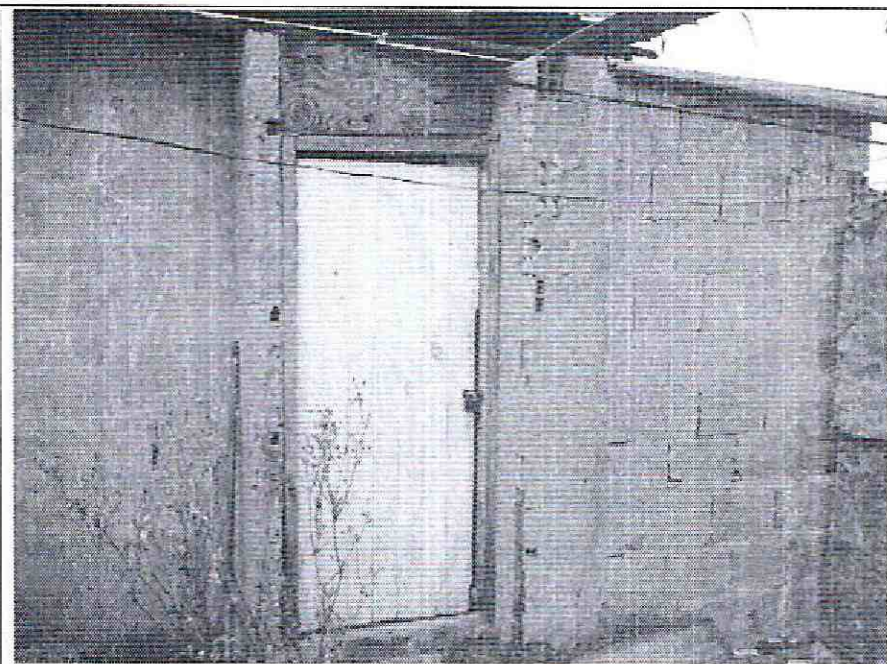
Foto 2. Parte de la fachada interna sector 1. No se observa daños

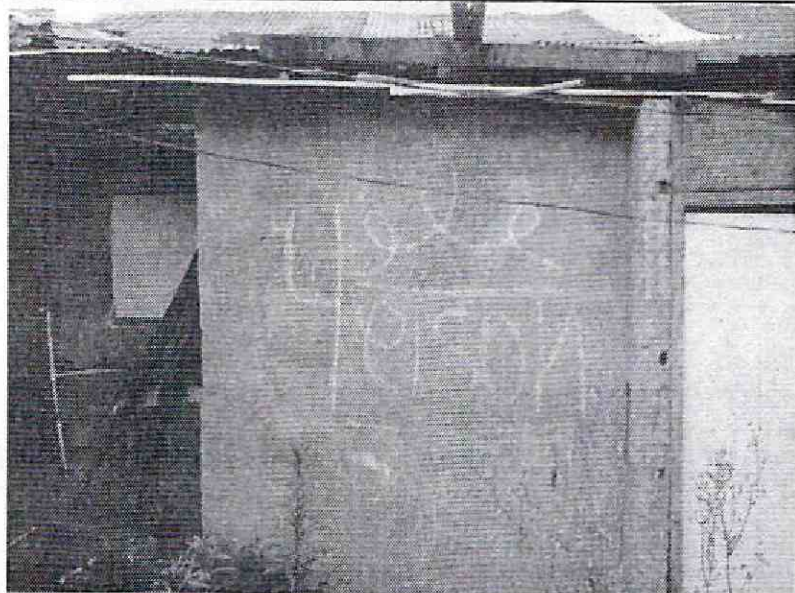
Foto 3. Parte de la fachada interna sector 1. Se observa daño leve (ver foto 4)

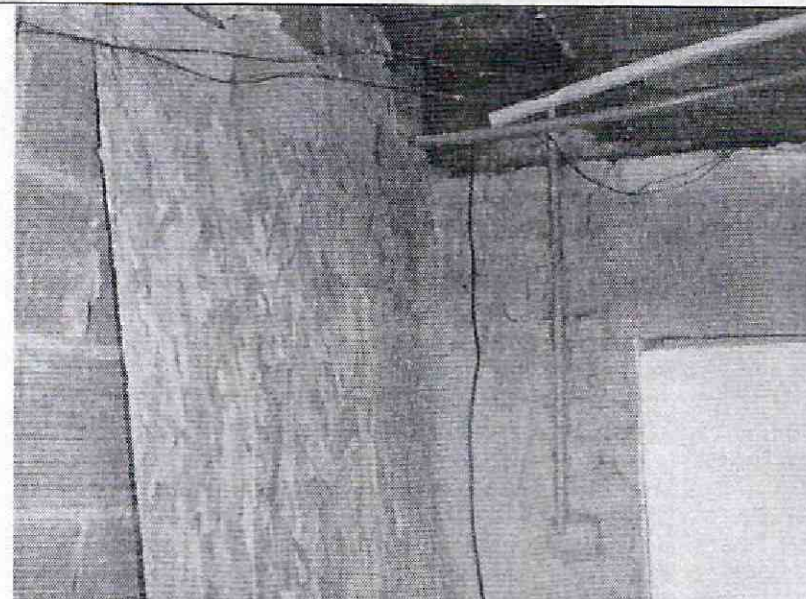
Foto 4. Detalle fachada sector 1. Se identifica características de los materiales del muro (adobe y bloques de arcilla de perforación horizontal). Se observa daño leve.

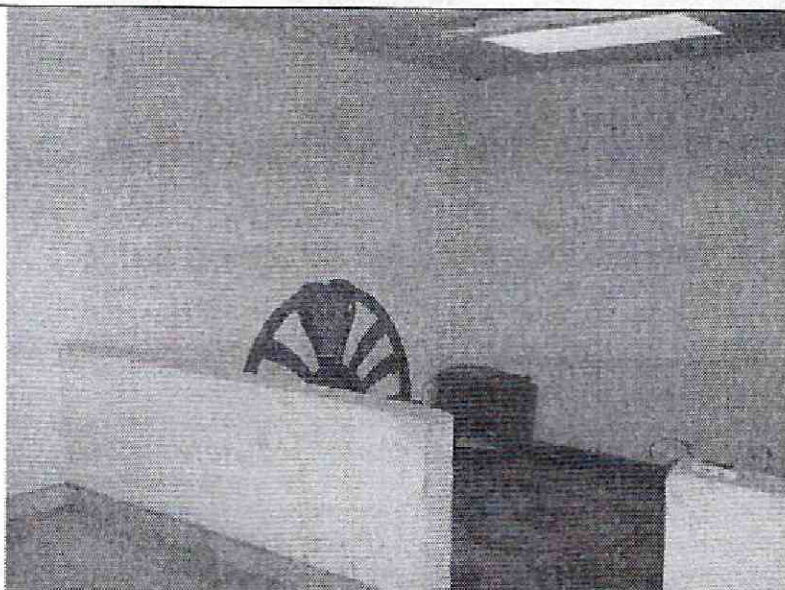
Foto 5. Aspecto general al interior sector 1. No se observa daños

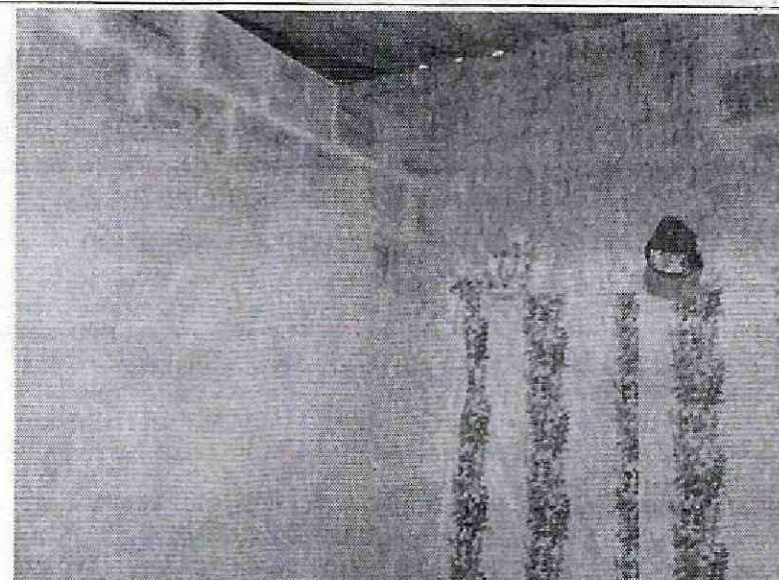
Foto 6. Vista interior parte posterior sector 2. Se identifica características de los materiales del muro (adobe y bloques de arcilla de perforación horizontal). No se observa daños.

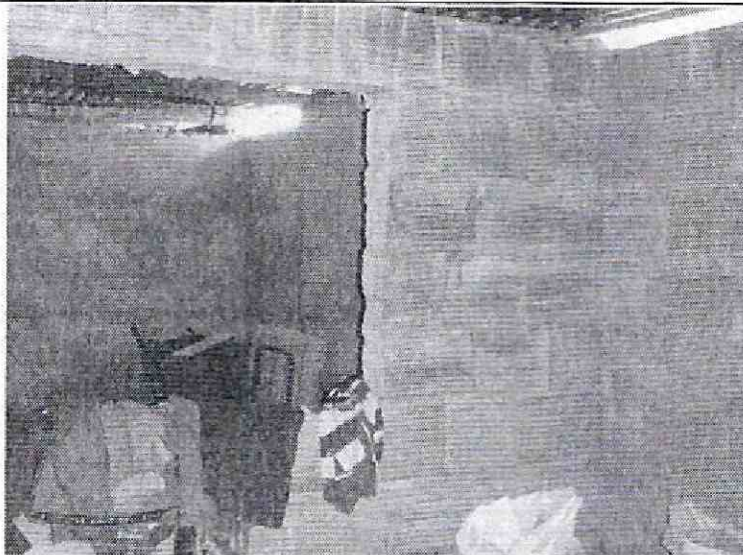
Foto 7. Vista interior alcobas sector 2. No se observa daños.

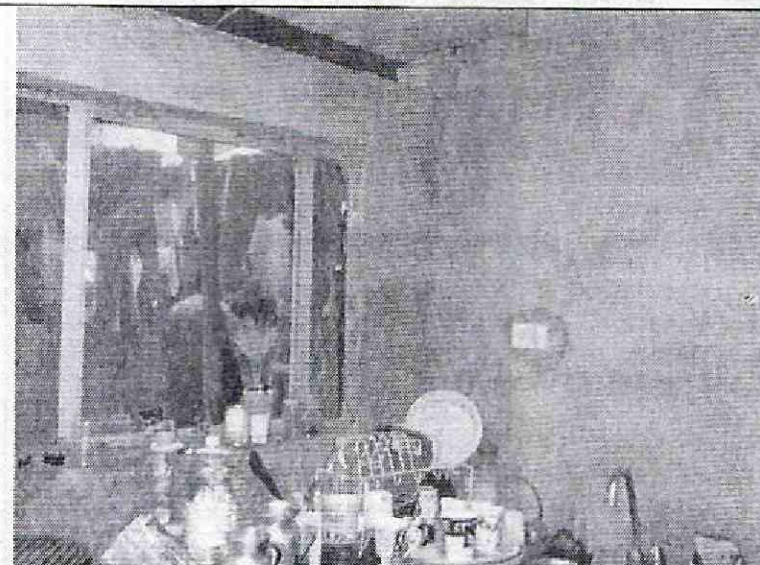
Foto 8. Vista interior cocina sector 2. No se observa daños.

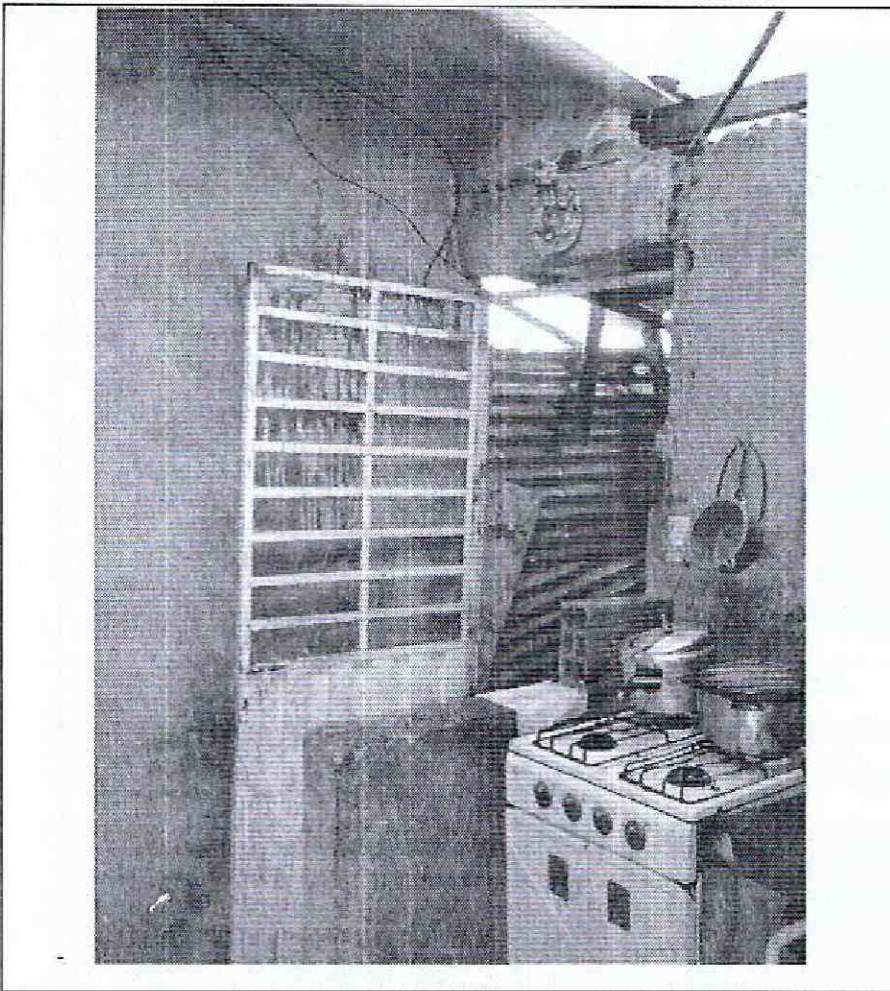
Foto 9. Vista interior cocina sector 2. Daño considerado como leve que se asocia a regata para la instalación eléctrica.

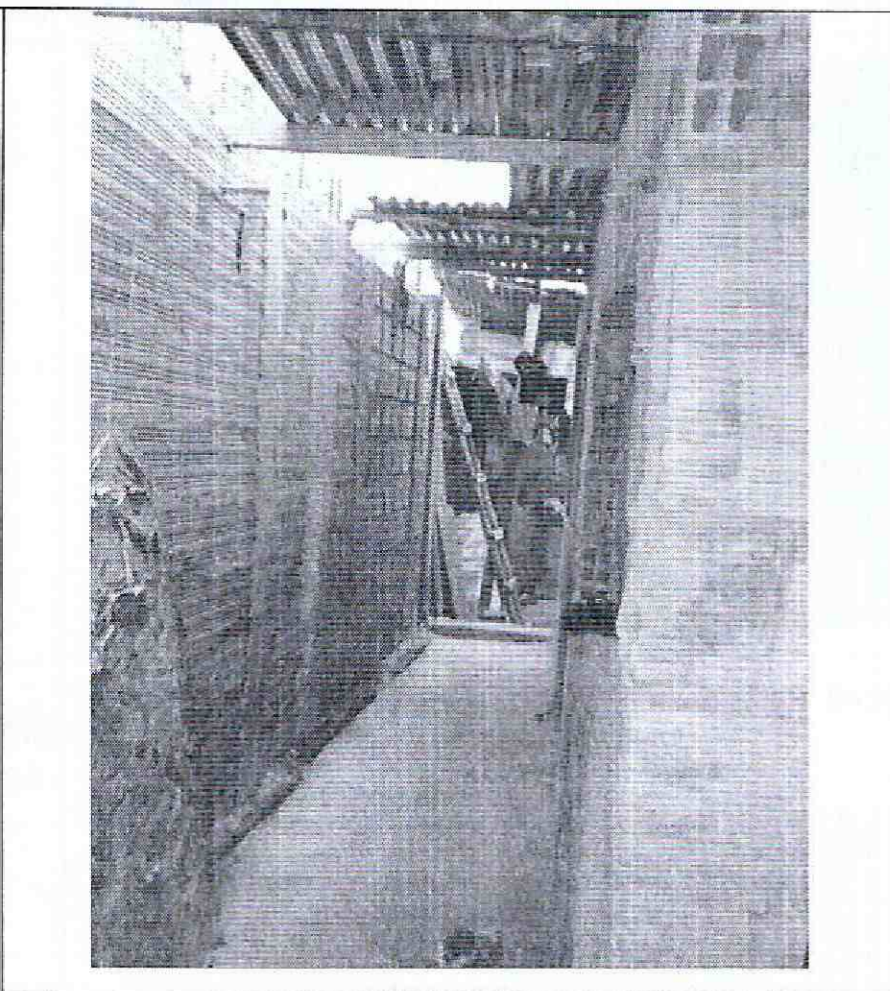
Foto 10. Vista interior sector 2. No se observa daños.

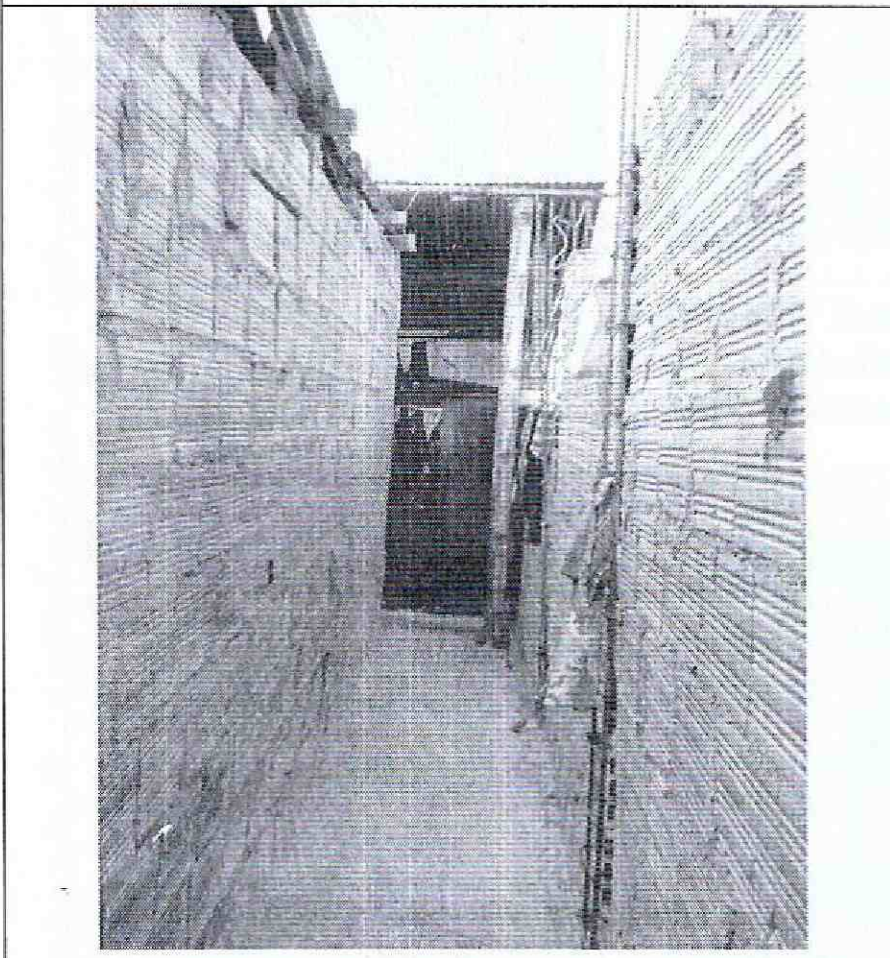
Foto 11. Vista interior hall de acceso sector 2. En proceso de construcción. No se observa daños.

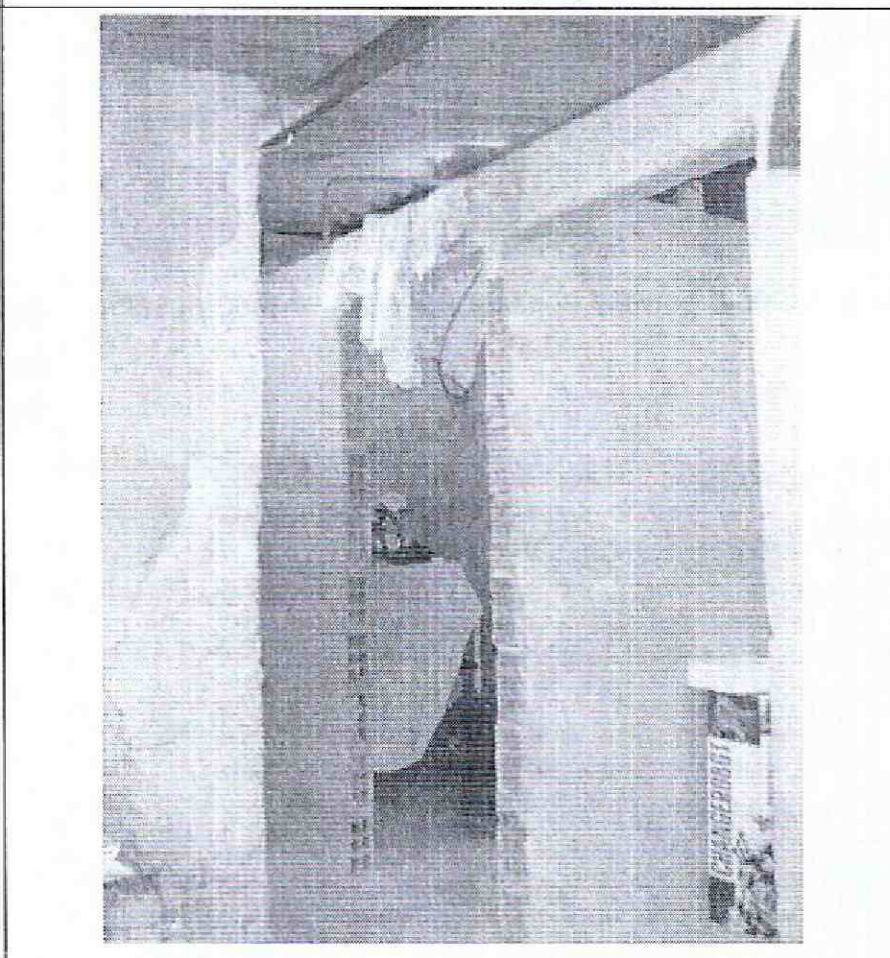
Foto 12. Vista interior parte posterior sector 2. No se observa daños.
