CONCEPTO TÉCNICO DE AMENAZA RUINA

1.1 CONCEPTO DE AMENAZA RUINA N° CAR:	2655
1.2 ÁREA:	Análisis de Riesgos y Efectos de Cambio Climático
1.3 COORDINACIÓN:	Conceptos y Certificaciones de Riesgo
1.4 REFERENCIA CRUZADA RADICADO IDIGER:	2015ER22540
1.5 RESPUESTA OFICIAL No.	RO-84661

2.1 SOLICITANTE:	ALCALDIA LOCAL DE RAFAEL URIBE URIBE
2.2 LOCALIDAD:	(18) RAFAEL URIBE URIBE
2.3 UPZ:	(54) MARRUECOS
2.4 BARRIO O SECTOR CATASTRAL:	ARBOLEDA SUR
2.5 DIRECCIÓN:	CARRERA 5 K BIS No. 48 A - 47 Sur
2.6 CHIP:	AAA016400HK
2.7 FECHA DE VISITA:	04 DE ENERO DE 2016
2.8 POBLACIÓN BENEFICIADA:	1 Persona - 1 Familia
2.9 ÁREA (m2):	800 m ² (Aproximadamente)

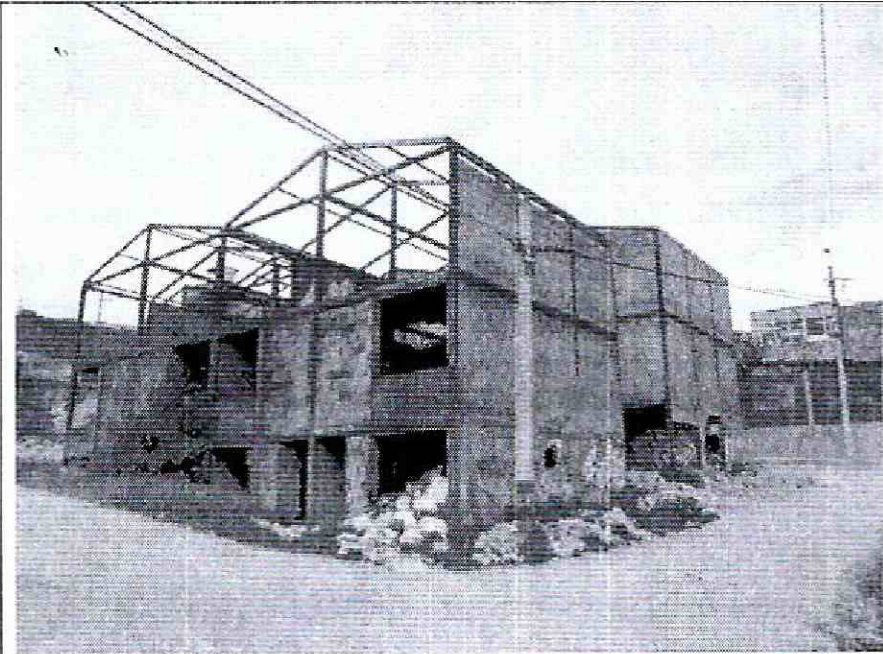
En el momento de la visita se observó que los muros de las fachadas se encuentran en malas condiciones de mantenimiento y algunos presentan demoliciones parciales, asimismo se observa que los elementos metálicos de la estructura principal presentan indicios de daño estructural como son deformaciones, roturas y corrosión lo que acarrea problemas de estabilidad general para las edificaciones. El estado de los muros de fachada, de las culatas laterales y de otros elementos externos de las edificaciones se pueden observar en las fotos 1 a 11 del registro fotográfico.

Foto 1. Vista exterior del inmueble objeto del concepto.

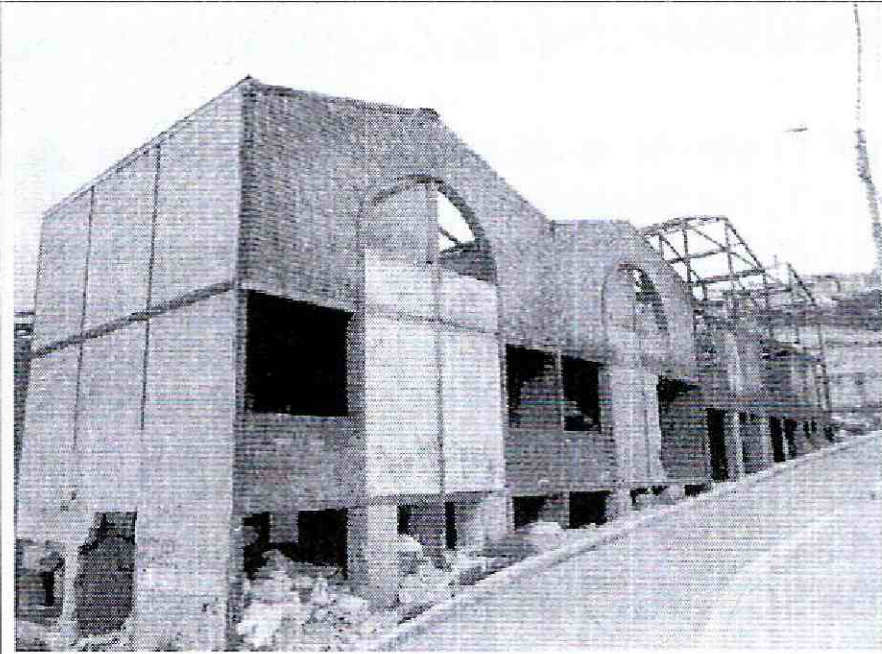
Foto 2. Fachada y muro externo de las edificaciones.

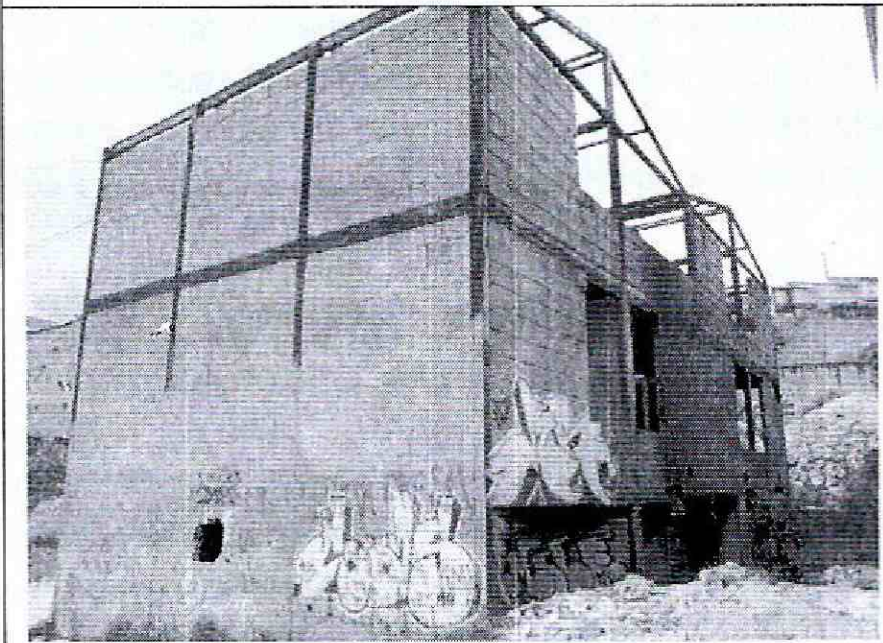
Foto 3. Muros de culata lateral en bloque hueco.

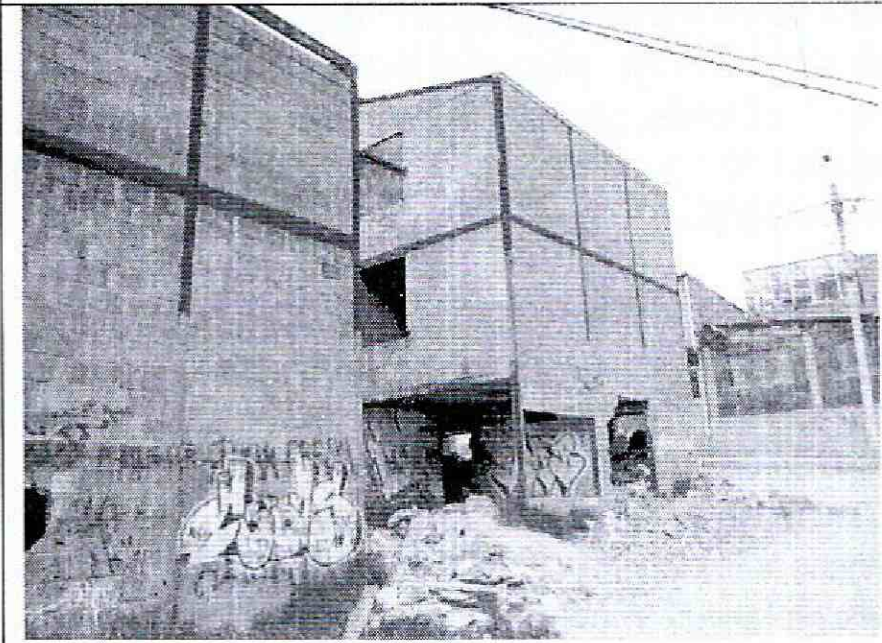
Foto 4. Fachadas externas con deterioro y demoliciones.

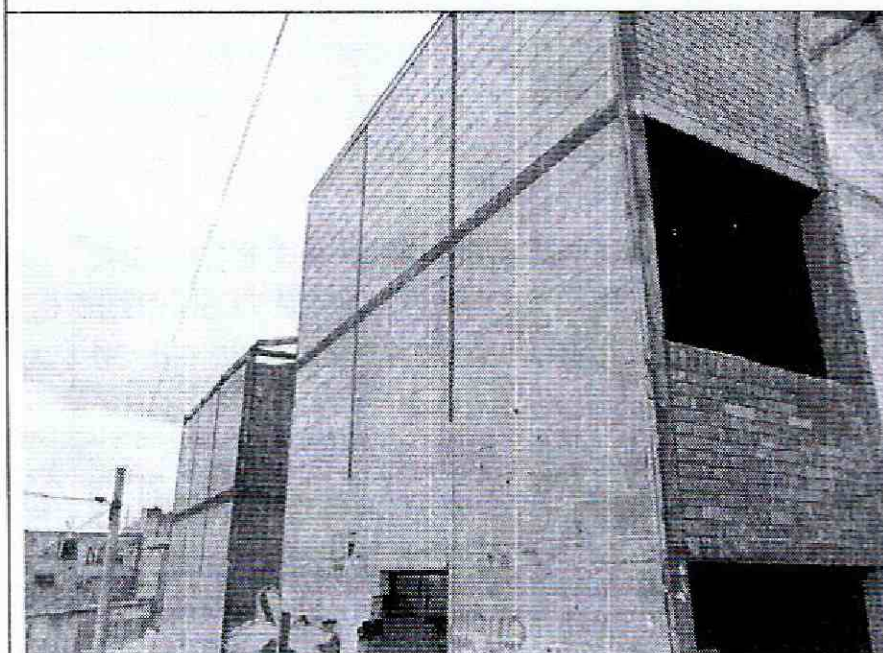
Foto 5. Muros de culata sin acabados.

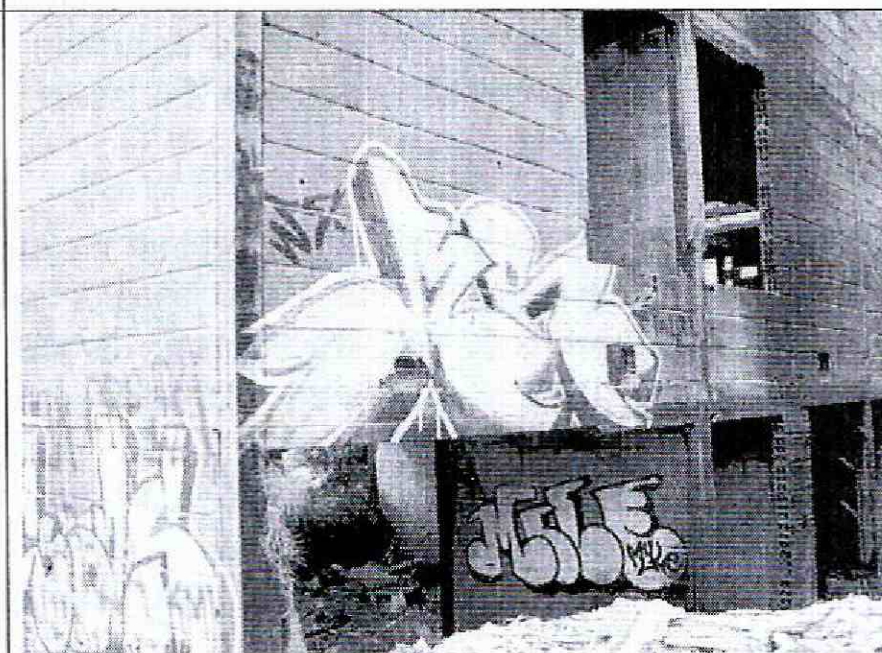
Foto 6. Deterioro y demoliciones parciales en fachadas.

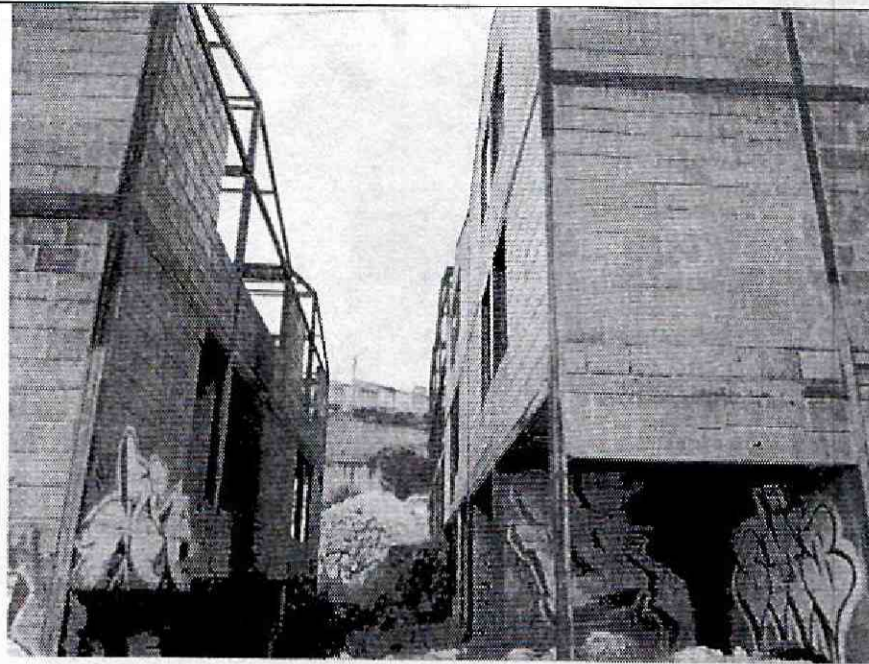
Foto 7. Fachada interna entre edificaciones.

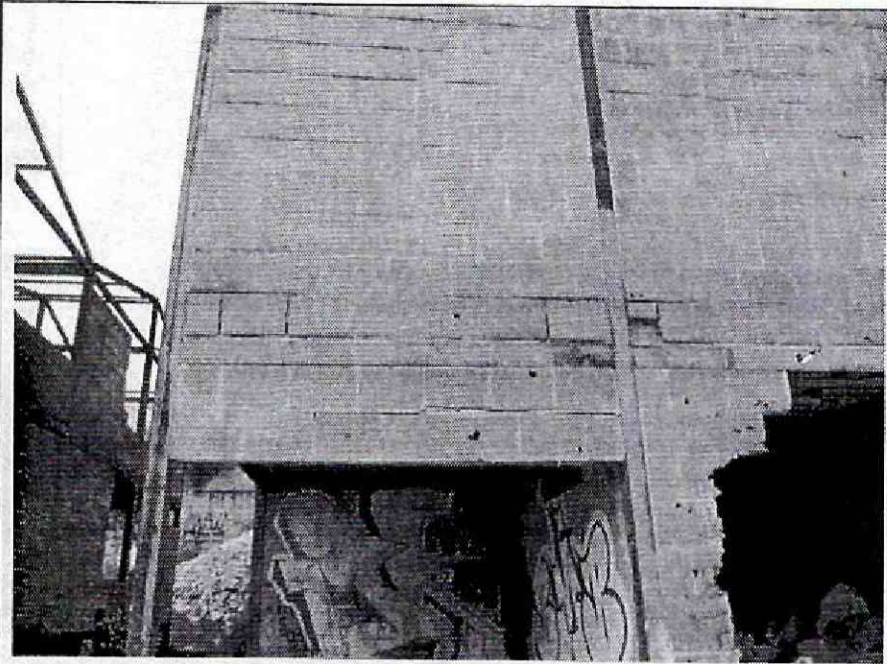
Foto 8. Daño en muro de culata o fachada lateral.

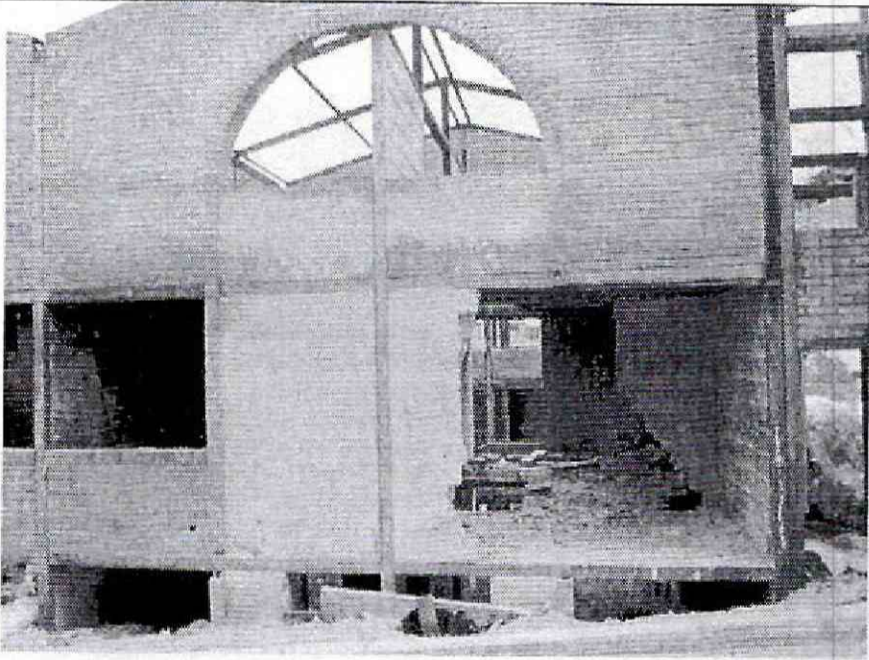
Foto 9. Falta de mantenimiento de la fachada.

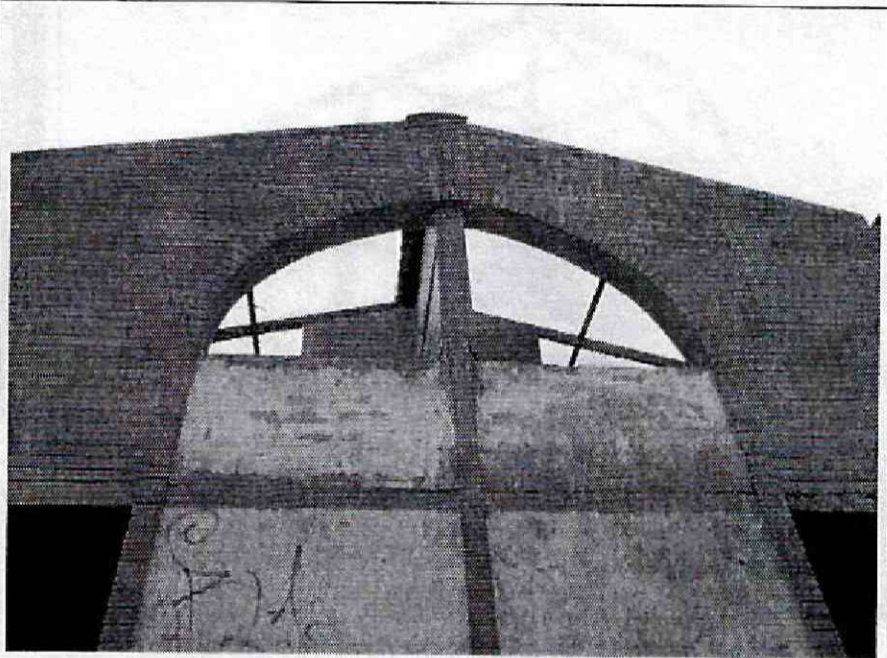
Foto 10. Deterioro de los pocos muros con acabados.

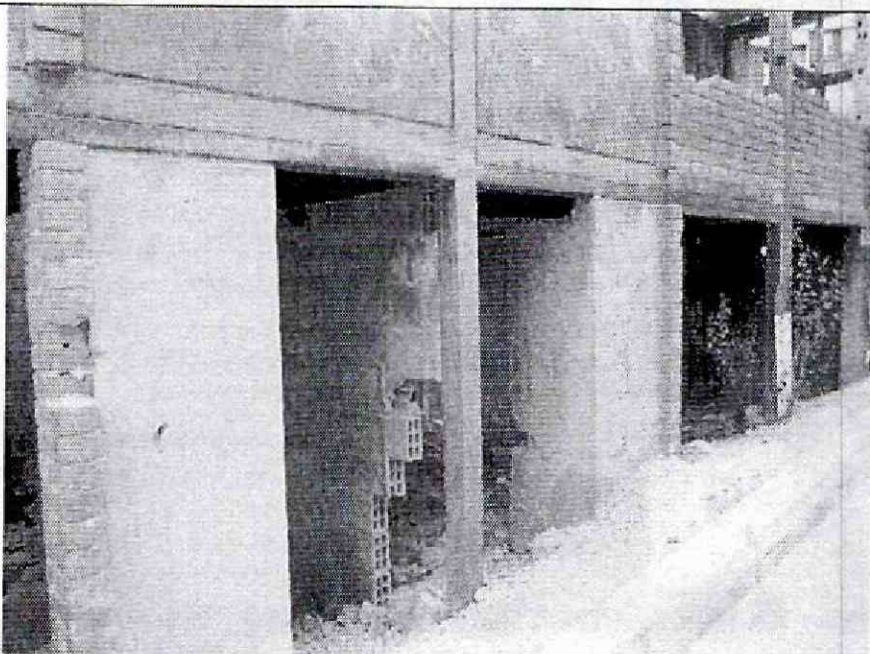
Foto 11. Deterioro de elementos, falta de mantenimiento.

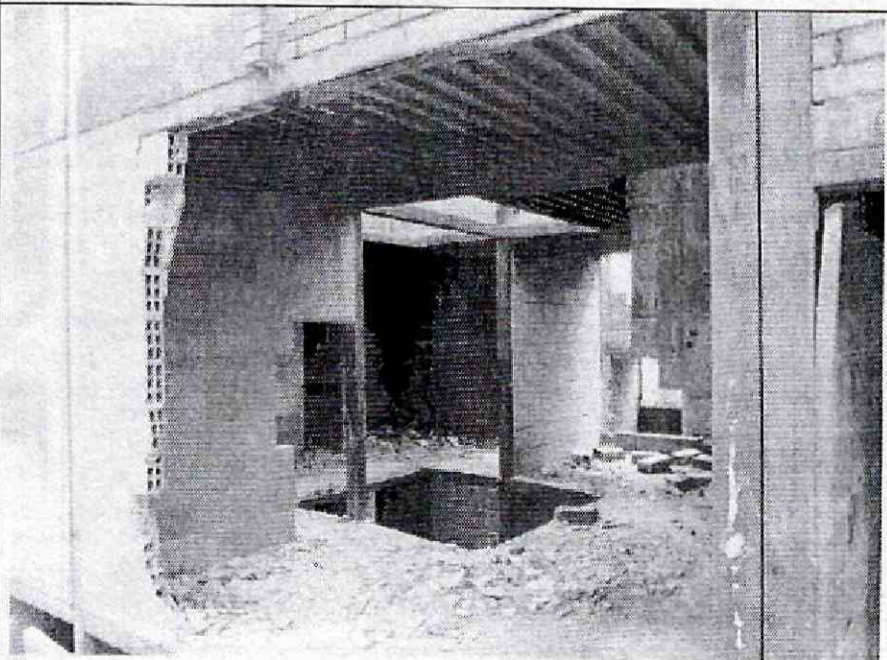
Internamente las edificaciones se encuentran en malas condiciones estructurales, los muros y los elementos visibles que hacen parte de la estructura principal evidencian daños y falta absoluta de mantenimiento, condiciones que pueden causar problemas de estabilidad general. Se detecta alta corrosión en algunos elementos, deformaciones y abolladuras. Algunos muros internos están parcialmente demolidos y se detectan desprendimientos de piezas de mampostería. Por encontrarse en proceso de construcción los elementos están expuestos a los agentes ambientales por lo tanto el deterioro es alto y de carácter progresivo. Las condiciones que presentan los elementos estructurales y los muros internos se pueden ver en las fotos 12 a 17

Foto 12. Aspecto del estado del interior.

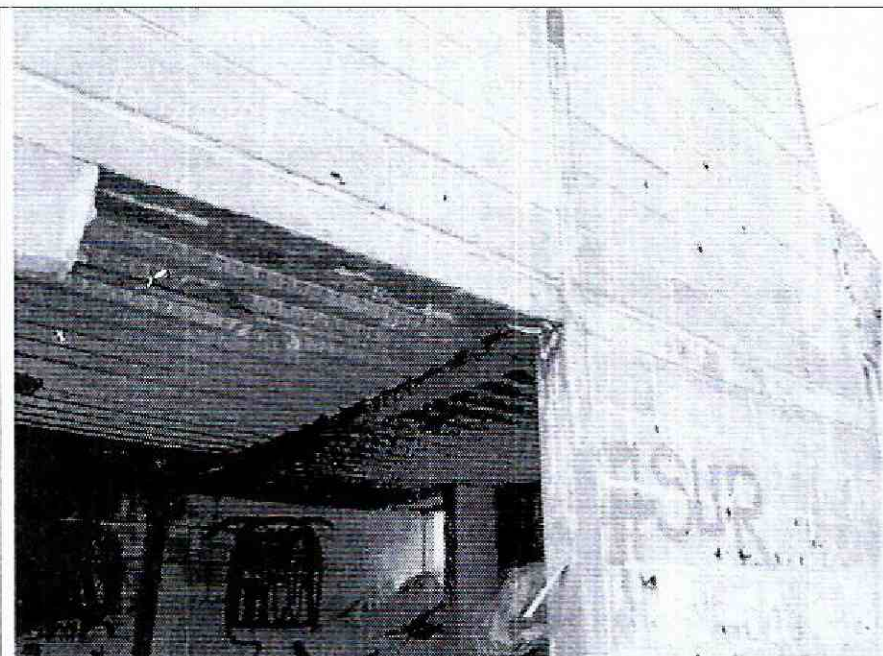
Foto 13. Elementos estructurales con alta corrosión.

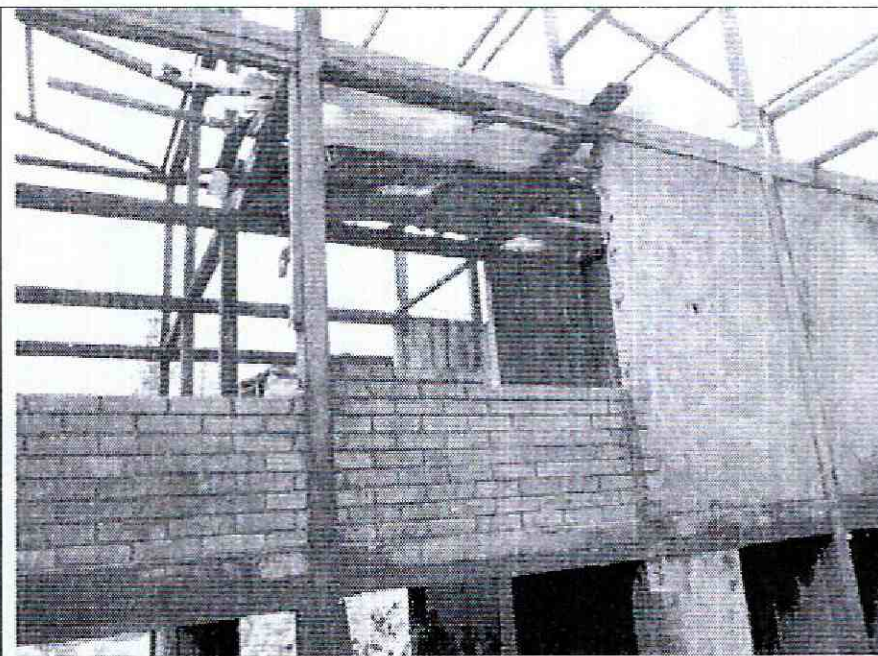
Foto 14. Deterioro generalizado por falta de cubierta.

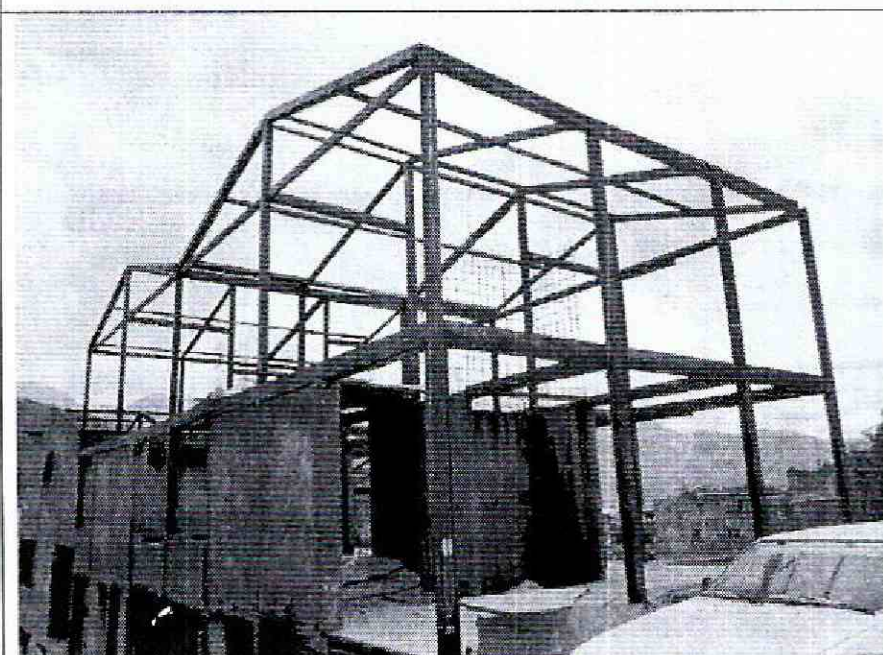
Foto 15. Estructura en proceso de construcción, deterioro.

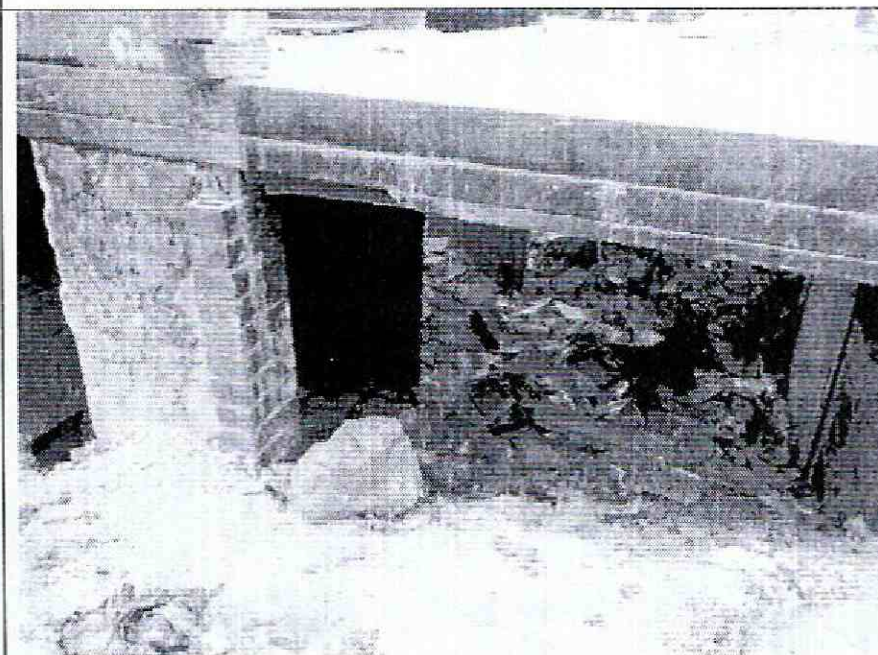
Foto 16. Daño y deterioro de los elementos metálicos

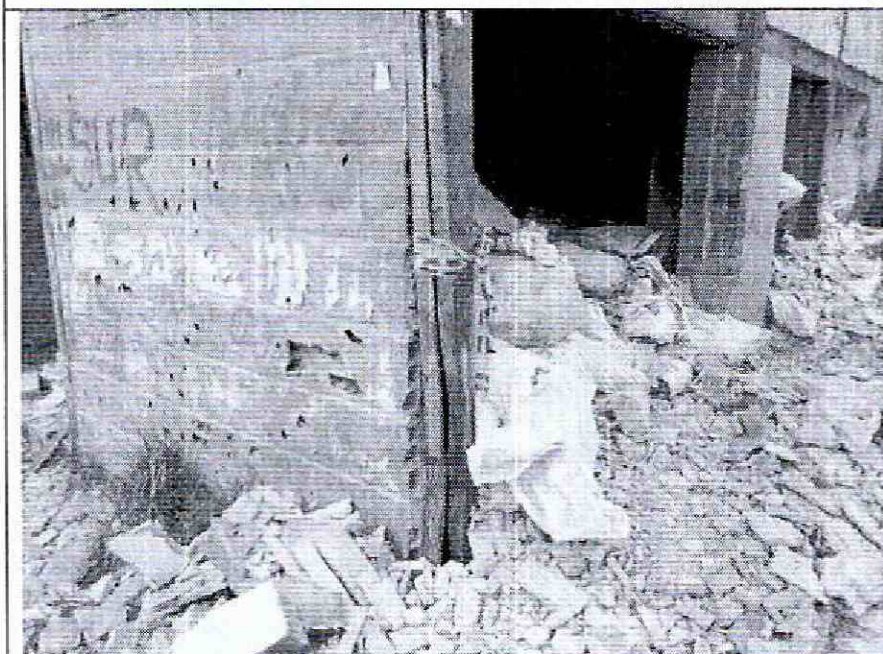
Foto 17. Deformación de elementos metálicos.

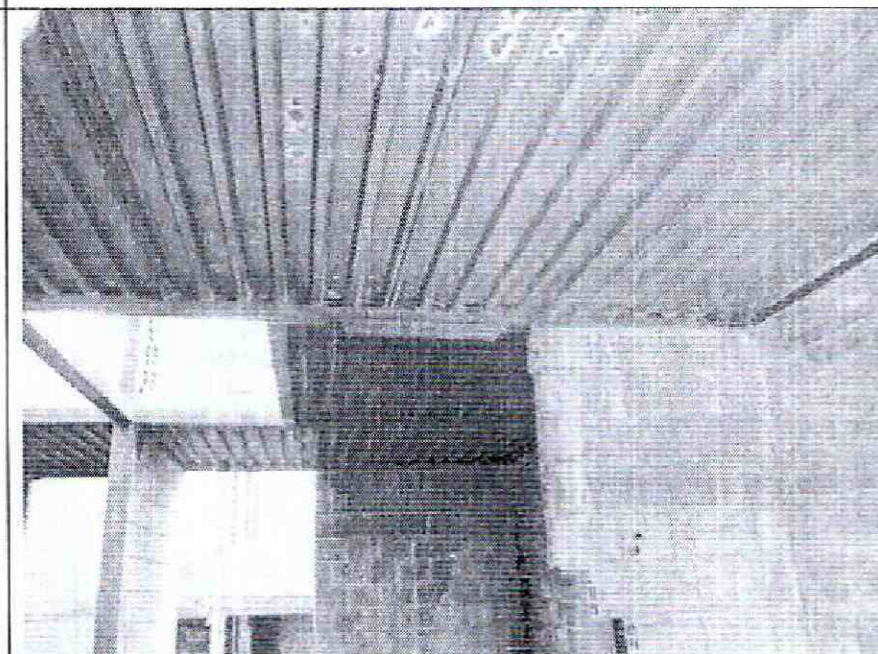
Las placas de entrepiso presentan deterioro alto y corrosión de las láminas colaborantes en las juntas soldadas con los elementos de soporte. En general la estructura de soporte de los entrepisos presenta daño fuerte. El deterioro de las placas de entrepiso es alto. En las fotos 18 a 20 se pueden ver algunas de las condiciones mencionadas de los entrepisos.

Foto 18. Cara inferior de entrepiso, corrosión de láminas.

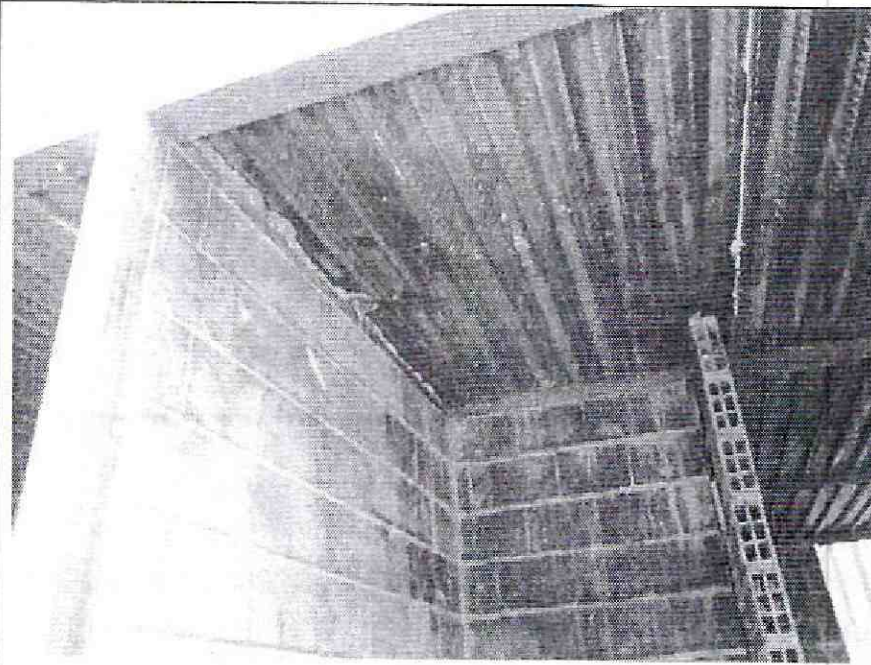
Foto 19. Elementos y láminas con corrosión.

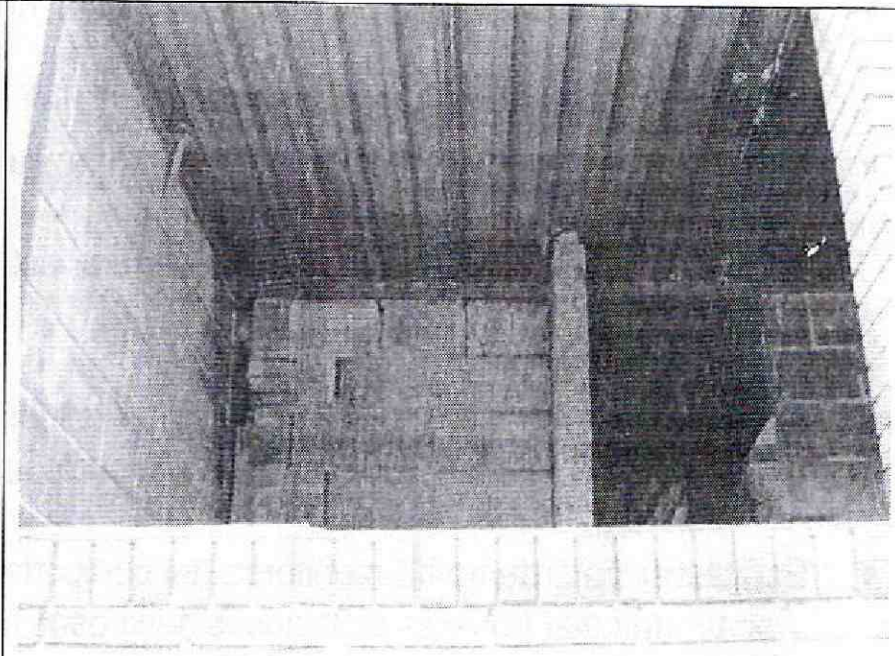
Foto 20. Corrosión de elementos de soporte de entepiso.

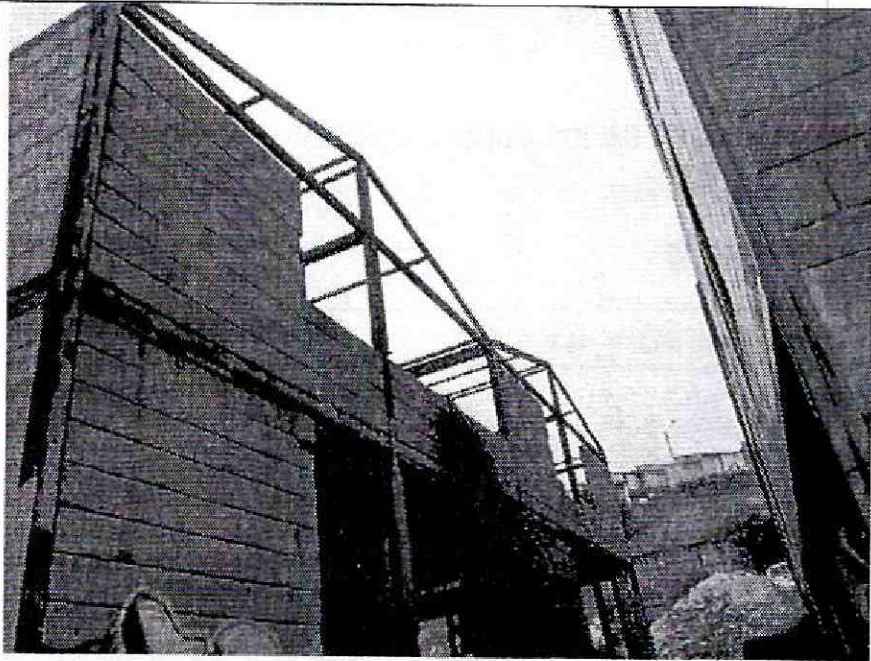
La cubierta no existe y solamente se encuentran los elementos de la estructura principal que en el nivel de cubierta también presenta las mismas afectaciones de los otros niveles. Por la falta de cubierta el deterioro de todos los demás elementos de la edificación es de carácter progresivo. El estado de los elementos de cubierta se puede ver en las fotos 21 y 22 del registro fotográfico

Foto 21. Elementos de cubierta, deterioro progresivo.

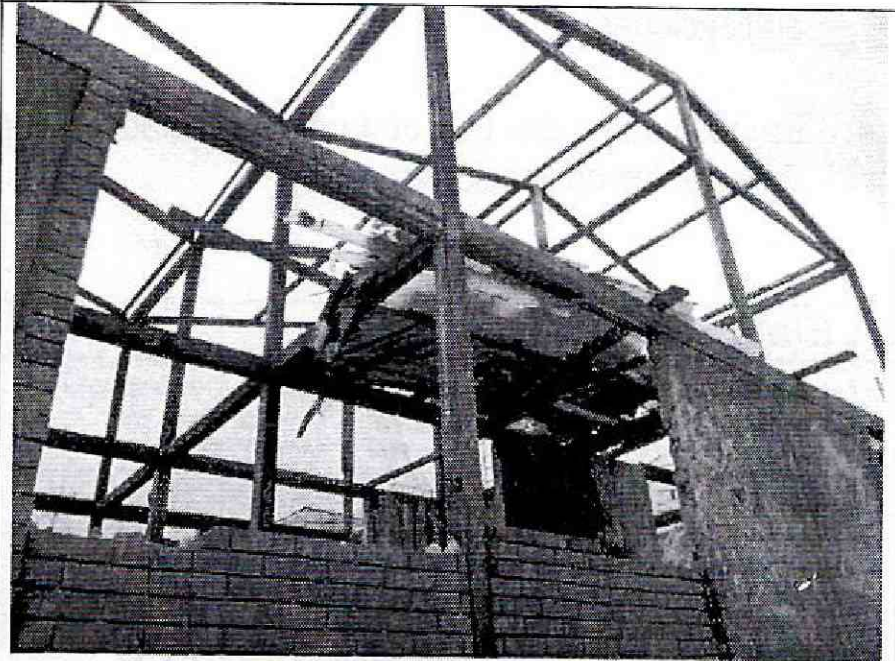
Foto 22. Elementos estructurales de cubierta expuestos.
