CONCEPTO TÉCNICO DE AMENAZA RUINA	Código:	GPR-FT-06
		Versión:	04
		Fecha de actualización:

1.1 CONCEPTO DE AMENAZA RUINA N° CAR:	2657
1.2 ÁREA:	Análisis de Riesgos y Efectos de Cambio Climático
1.3 COORDINACIÓN:	Estudios y Conceptos Técnicos
1.4 REFERENCIA CRUZADA RADICADO IDIGER:	2015ER22393
1.5 RESPUESTA OFICIAL No.	RO-84784

2.1 SOLICITANTE:	ALCALDIA LOCAL DE SANTA FE
2.2 LOCALIDAD:	(3) SANTA FE
2.3 UPZ:	(93) LAS NIEVES
2.4 BARRIO O SECTOR CATASTRAL:	SANTA INES
2.5 DIRECCIÓN:	CARRERA 13 No. 10 – 18
2.6 CHIP:	AAA00300TZM
2.7 FECHA DE VISITA:	20 DE ENERO DE 2016
2.8 POBLACIÓN BENEFICIADA:	1 Persona – 1 Familia
2.9 ÁREA (m2):	200 m ² (Aproximadamente)

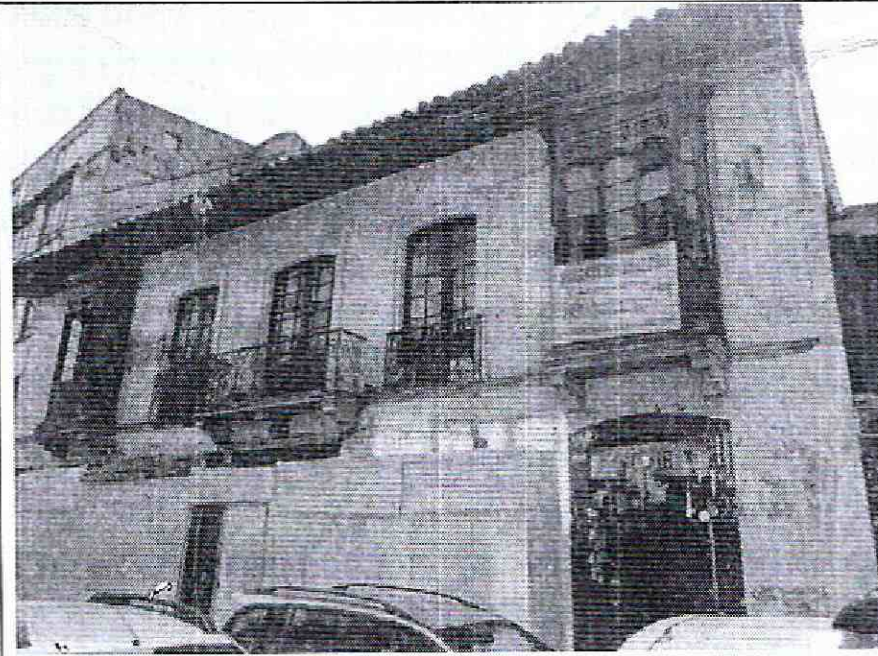
segundo nivel son en concreto reforzado y de construcción reciente. La cubierta original es en teja de barro sobre una estructura de elementos de madera, recientemente, en algunos sectores, se han cambiado las tejas de barro por láminas onduladas metálicas, asimismo se han colocado algunos marcos de madera adicionales para reforzar la estructura de cubierta. En los sectores en que existe el cielo raso es en chusque o caña pañetada. La fachada tiene acabados de pañete y pintura, los muros internos también están pañetados y pintados. En el momento de la visita se observa que se desarrollan trabajos de restauración y reparación. El aspecto externo del predio se puede observar en las fotos 1 del registro fotográfico.

En el momento de la visita se observó que el muro de fachada se encuentra en regulares condiciones estructurales y de mantenimiento, se presentan algunas fisuras y son perceptibles daños en la estructura de cubierta y deterioro de los acabados de los elementos. Se ha colocado un cerramiento en lámina como medida de aislamiento provisional. El estado del muro de fachada y las afectaciones que presenta se pueden observar en las fotos 1 a 4 del registro fotográfico.

Foto 1. Vista exterior del inmueble objeto del concepto.

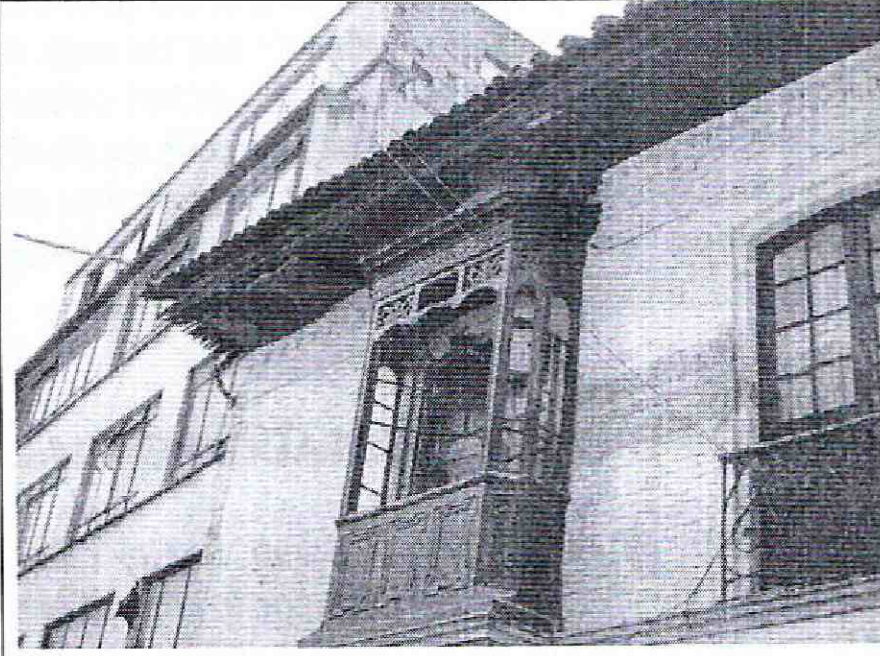
Foto 2. Fachada y daños a nivel de cubierta.

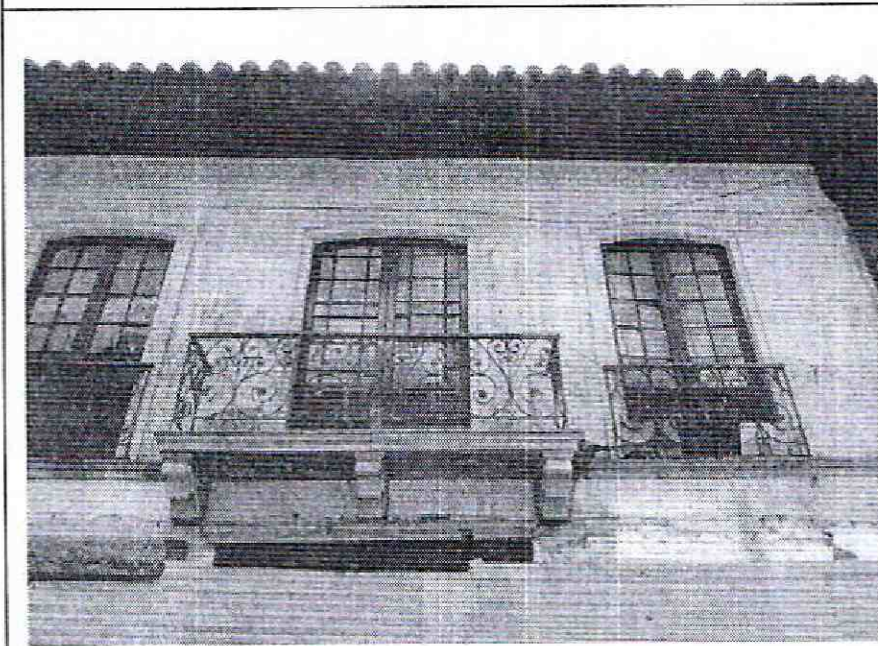
Foto 3. Deterioro moderado de elementos de la fachada.

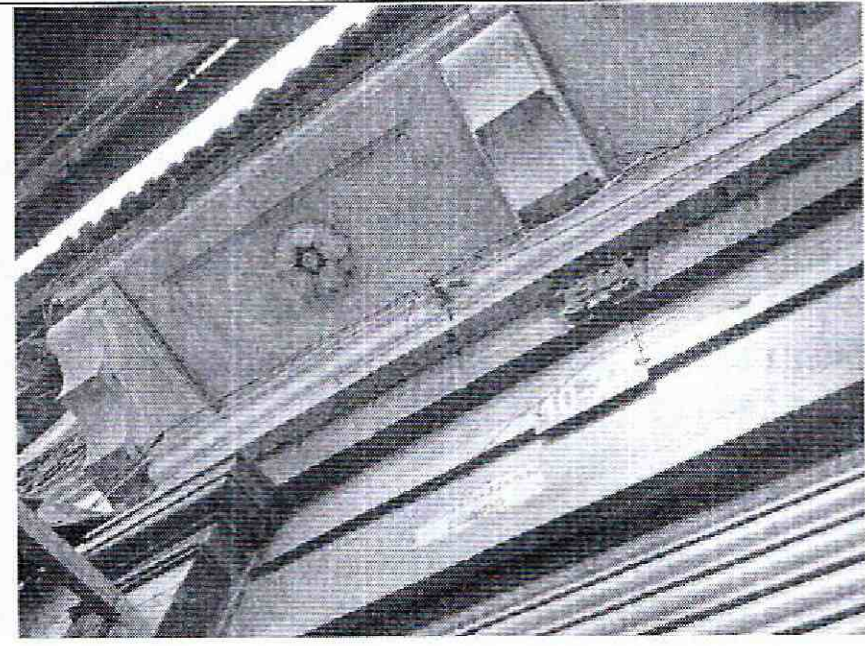
Foto 4. Fisuras en elementos de fachada.

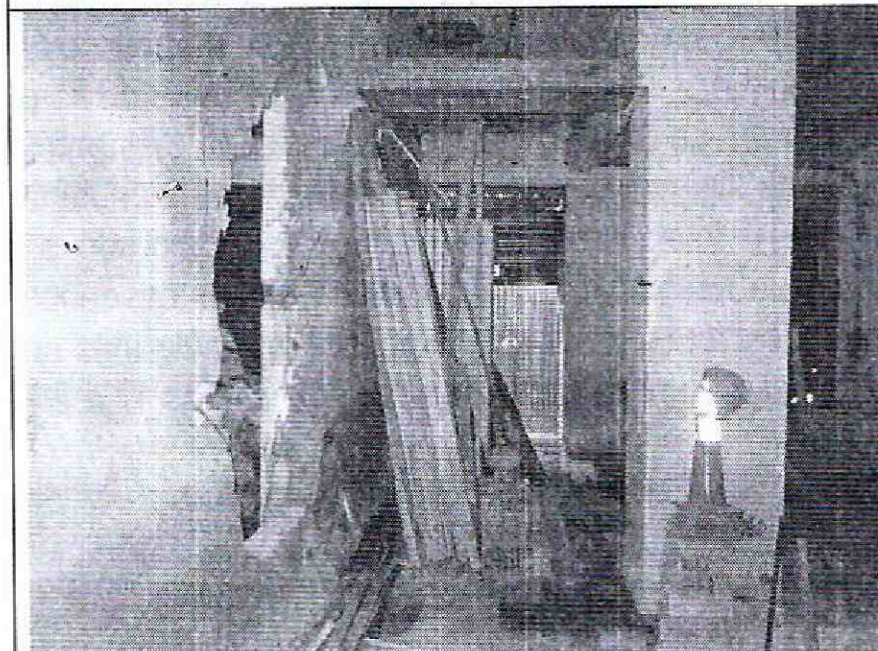
Internamente la edificación se encuentra en malas condiciones de mantenimiento, en los muros internos en general se detectan algunas fisuras y daños en los acabados, se observan demoliciones parciales de muros y otros elementos lo que hace parte de las actividades de restauración, el daño se puede calificar como moderado, el deterioro de los acabados de los muros internos es alto. En el segundo nivel se observa internamente que los muros presentan las mismas condiciones del primer nivel de la edificación, algunos de los muros de este nivel presentan deterioro alto por ingreso de agua lluvia y humedad. En las fotografías 5 a 16 se puede ver el estado de los muros internos.

Foto 5. Muros internos en regulares condiciones.

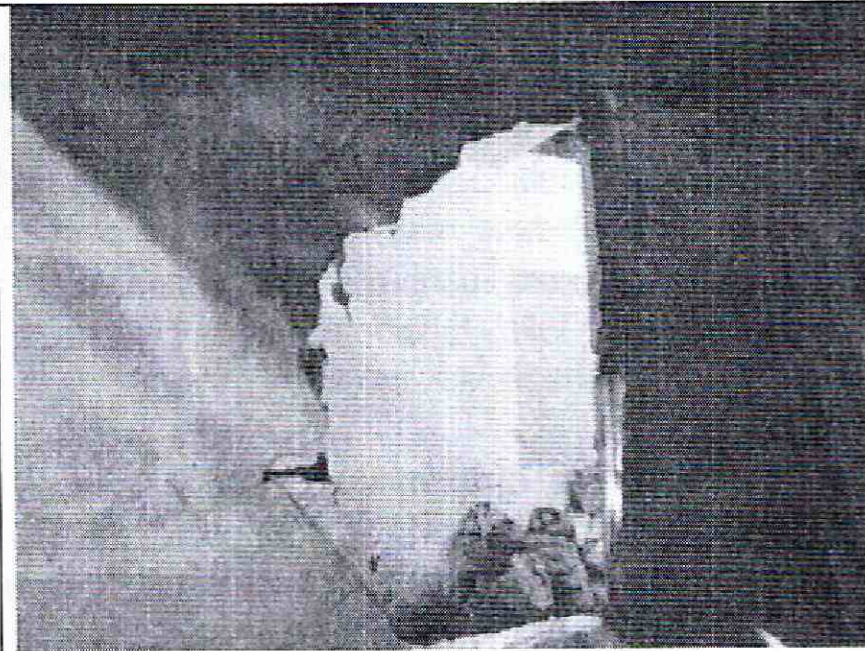
Foto 6. Demoliciones y reparación de los muros internos.

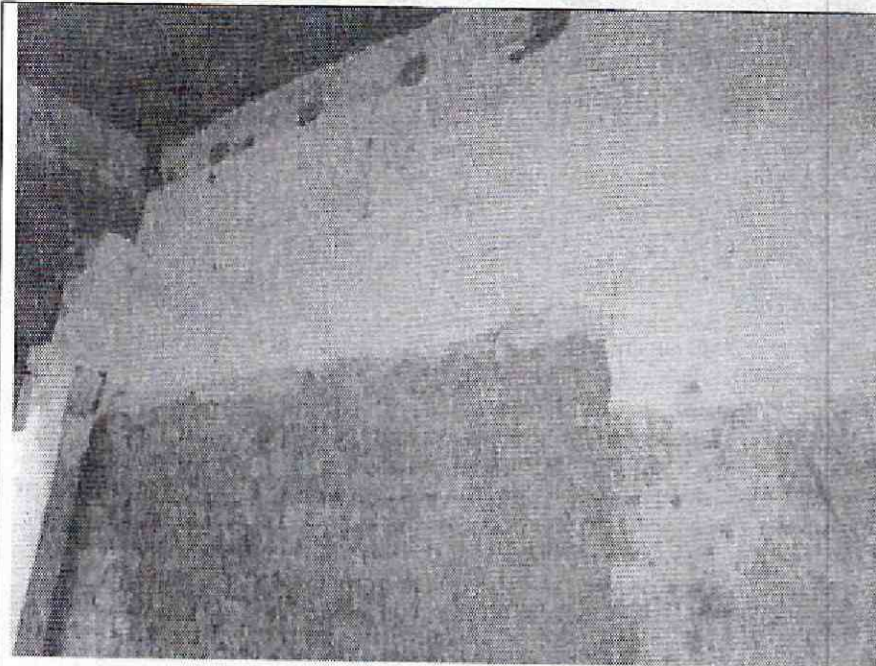
Foto 7. En proceso de restauración y reconstrucción.

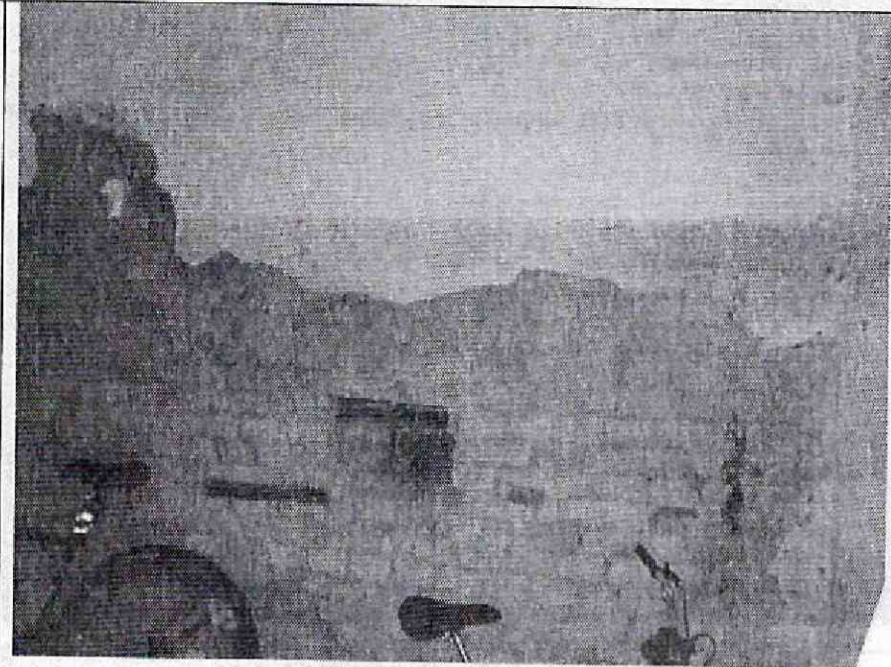
Foto 8. Deterioro generalizado de los acabados.

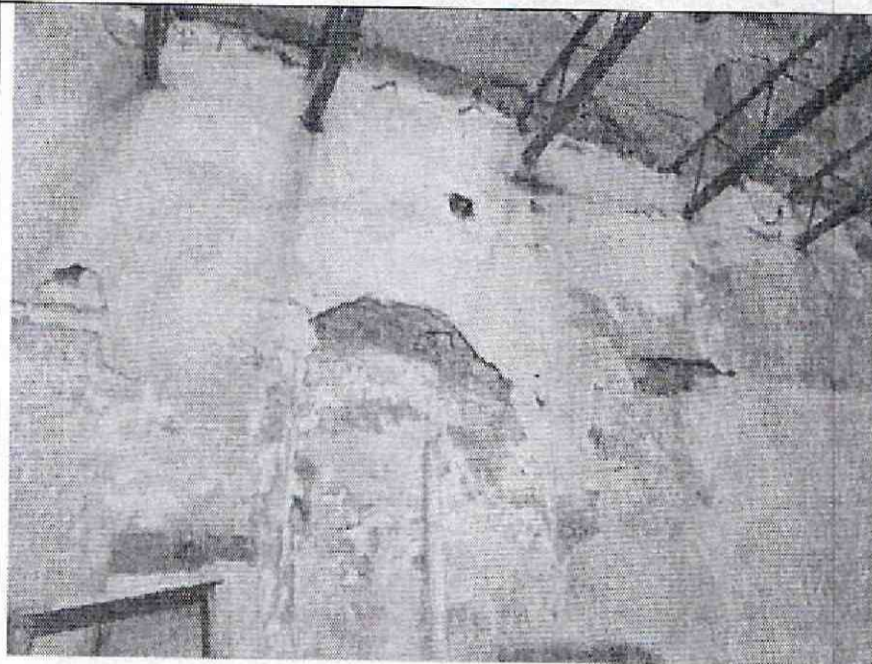
Foto 9. Acabados de muros con deterioro alto.

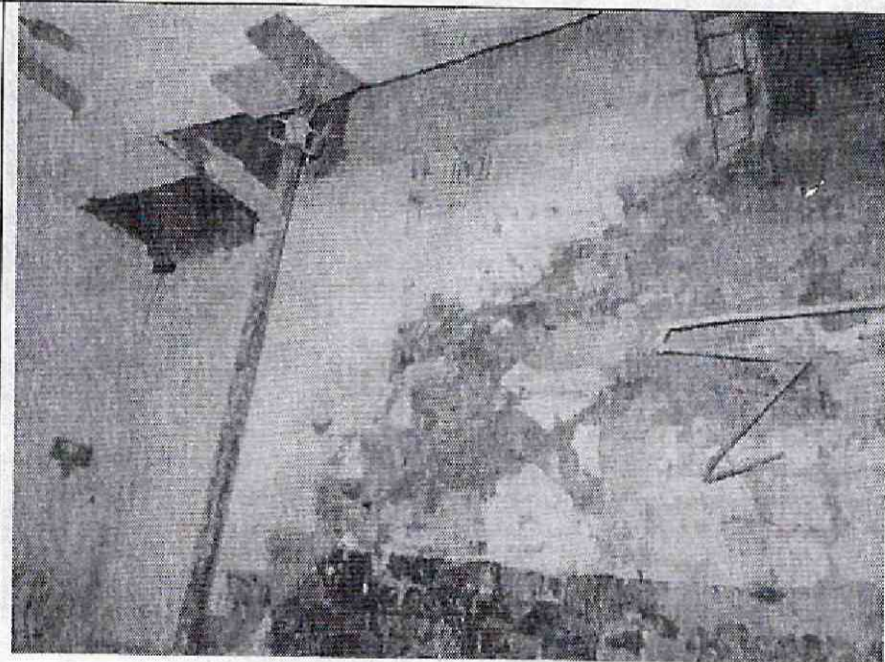
Foto 10. Demolición parcial de muros y elementos.

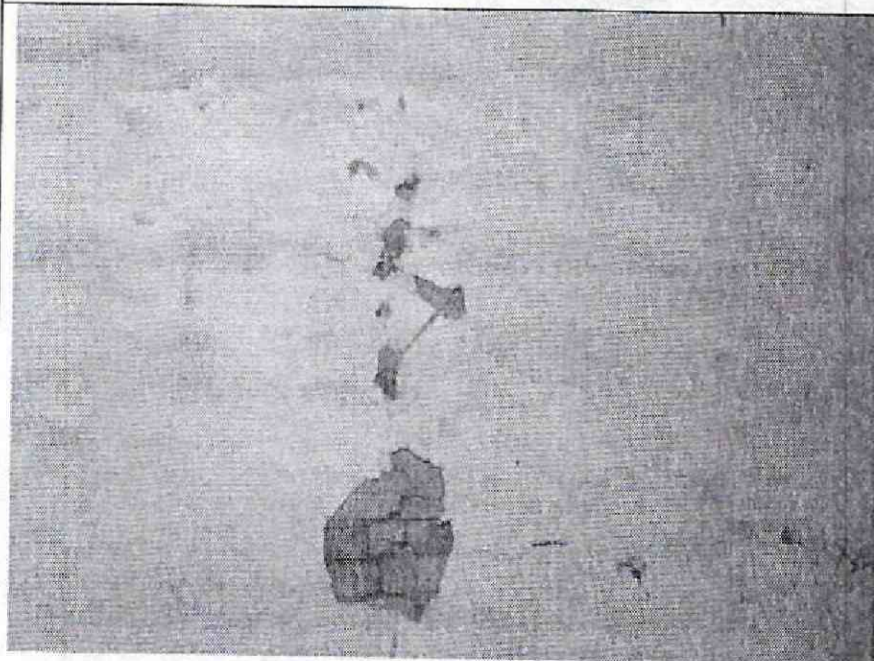
Foto 11. Desprendimiento del pañete de recubrimiento.

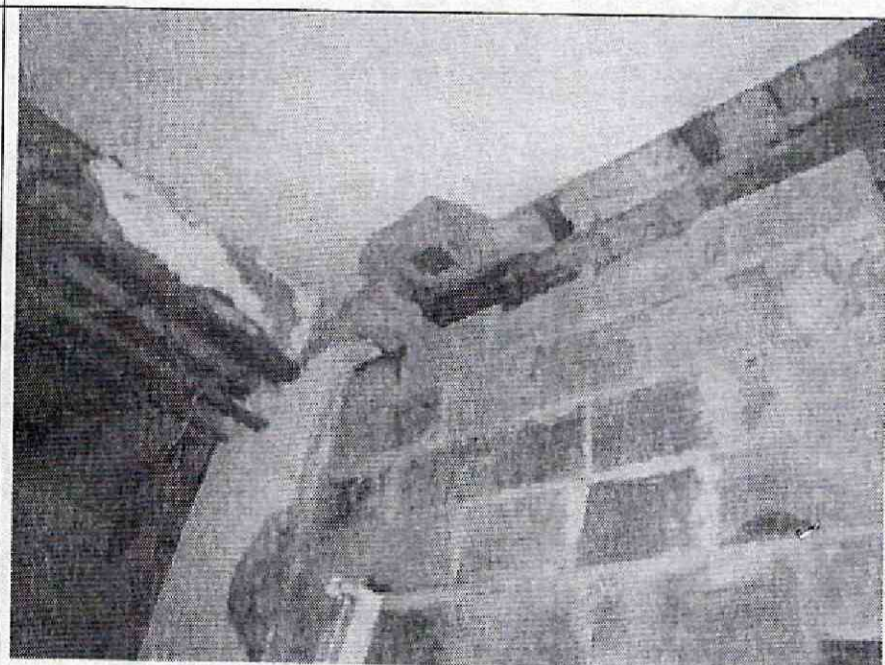
Foto 12. Muros intervenidos para la restauración.

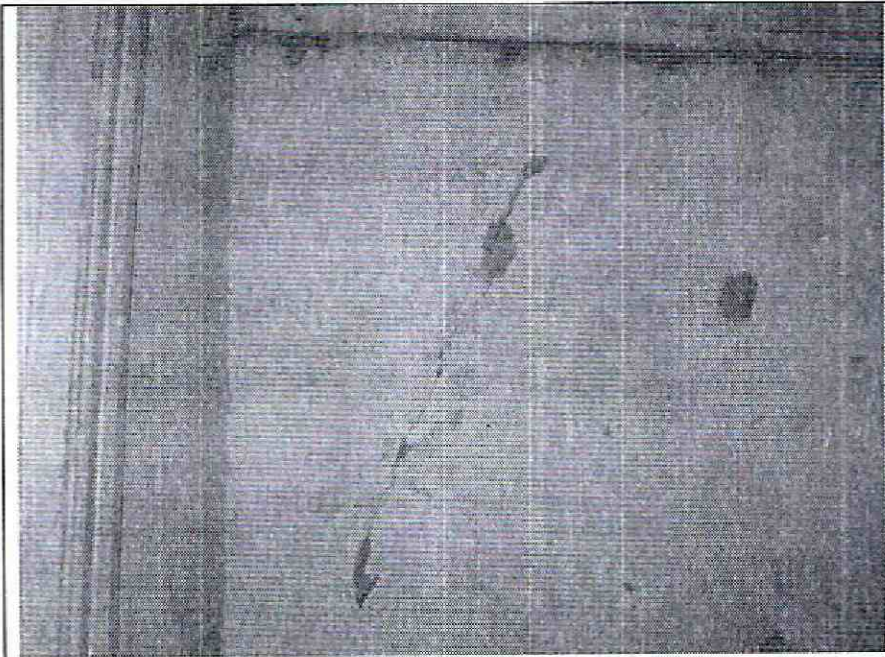
Foto 13. Grieta en muro de segundo piso.

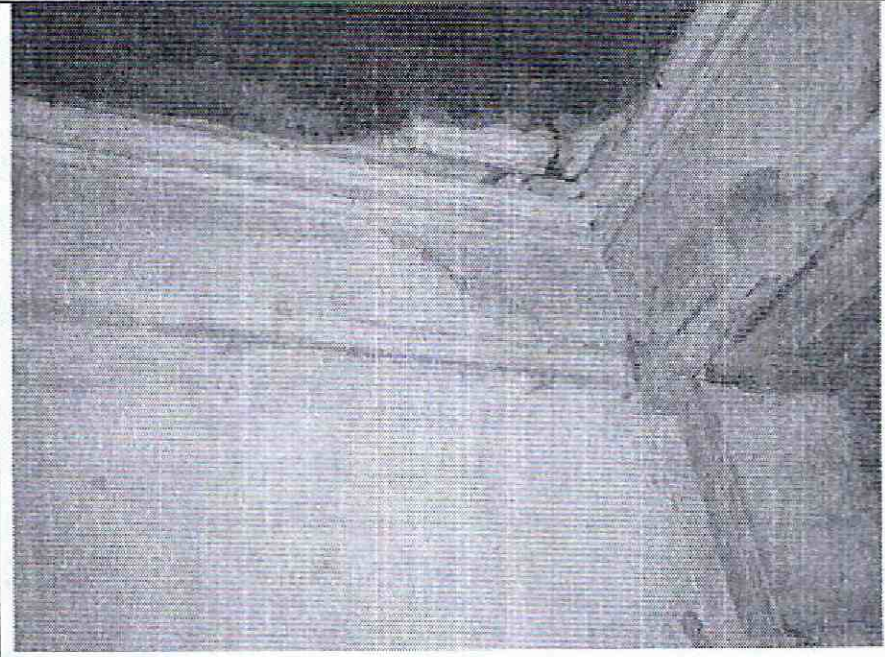
Foto 14. Grieta en parte alta de muro de segundo nivel.

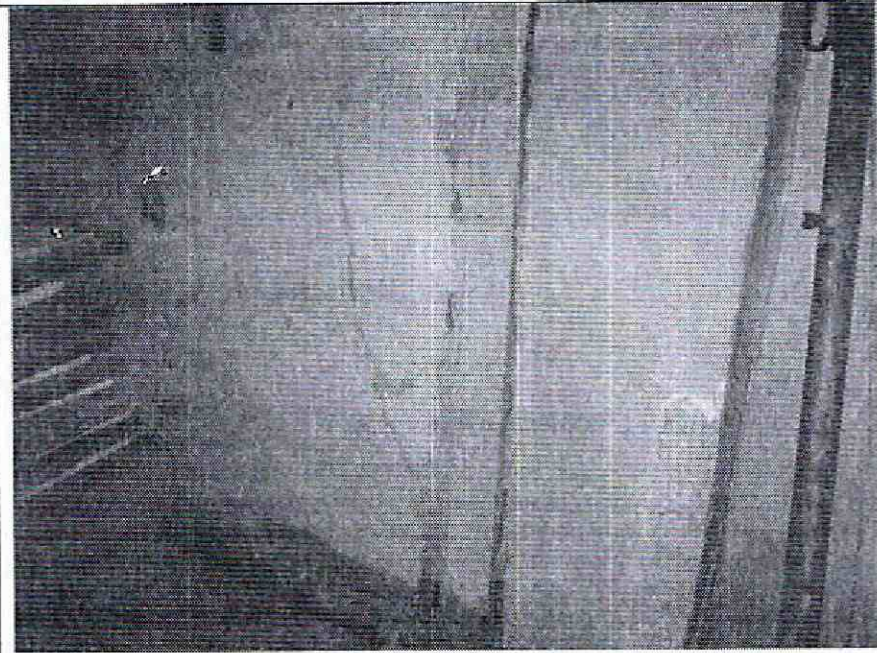
Foto 15. Agrietamiento y fractura de muros.

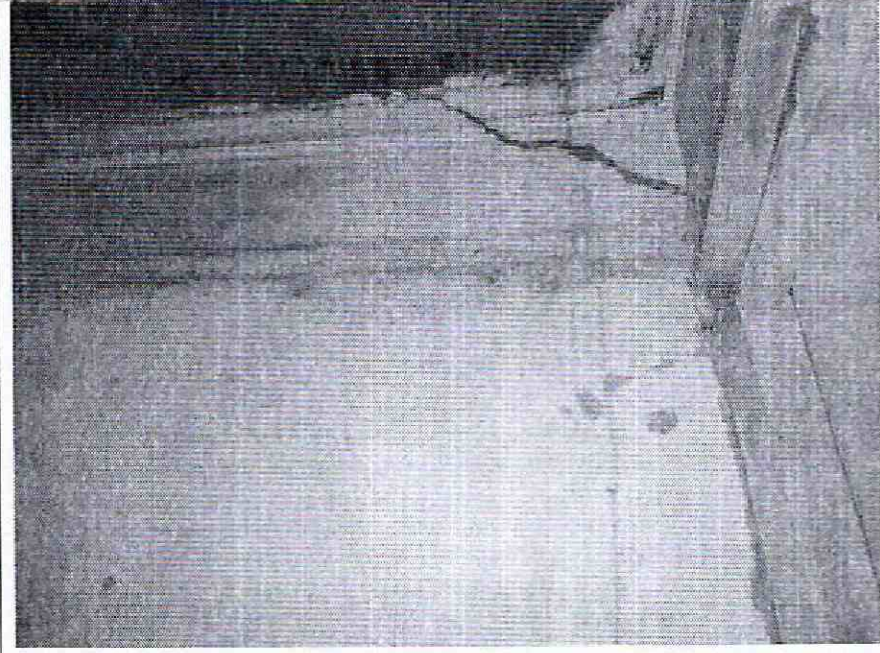
Foto 16. Deterioro y daño fuerte de muros internos.

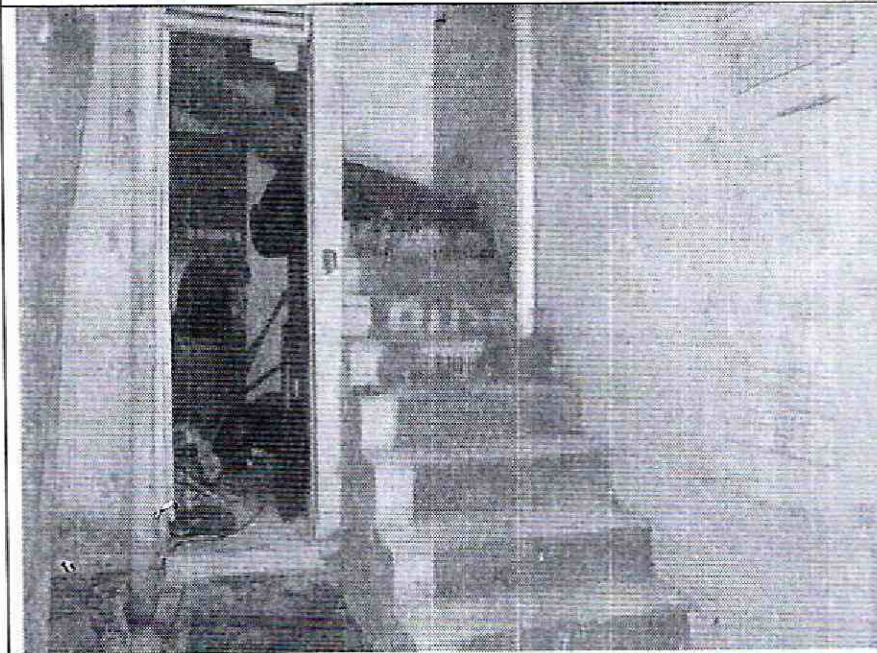
El entrepiso en madera presenta deterioro alto de los listones y de varias de las vigas de soporte principal, se detecta daño fuerte por desprendimiento y rotura de varios listones y otros elementos de madera, se han colocado apuntalamientos temporales para reforzar el entrepiso de madera algunos de los cuales son de doble altura como los que van perimetrales al patio interno. Las escaleras se encuentran en buenas condiciones y no presentan indicios de daño estructural. La cubierta se encuentra en mal estado de mantenimiento, se detectan fallas funcionales permitiendo el paso del agua lluvia causando el deterioro progresivo de los demás elementos de la edificación, en varios sectores se ha reemplazado la cubierta por láminas onduladas metálicas y por tejas de fibro cemento para solucionar las fallas funcionales de manera provisional, se detecta deterioro alto de los elementos de madera de soporte debido a esto se ha reducido la capacidad de algunos sectores de la estructura de cubierta por lo que se han colocado marcos adicionales para reforzarla. El cielo raso está totalmente deteriorado se presentan desprendimientos parciales del pañete de recubrimiento, abombamientos y caída de fragmentos, daños por humedad debido a fallas funcionales de la cubierta, en varios sectores se ha retirado totalmente. Algunas de las condiciones descritas de la escalera, el entrepiso, la cubierta y el cielo raso se pueden ver en las fotos 17 a 24.

Foto 17. Escalera en concreto recientemente construida.

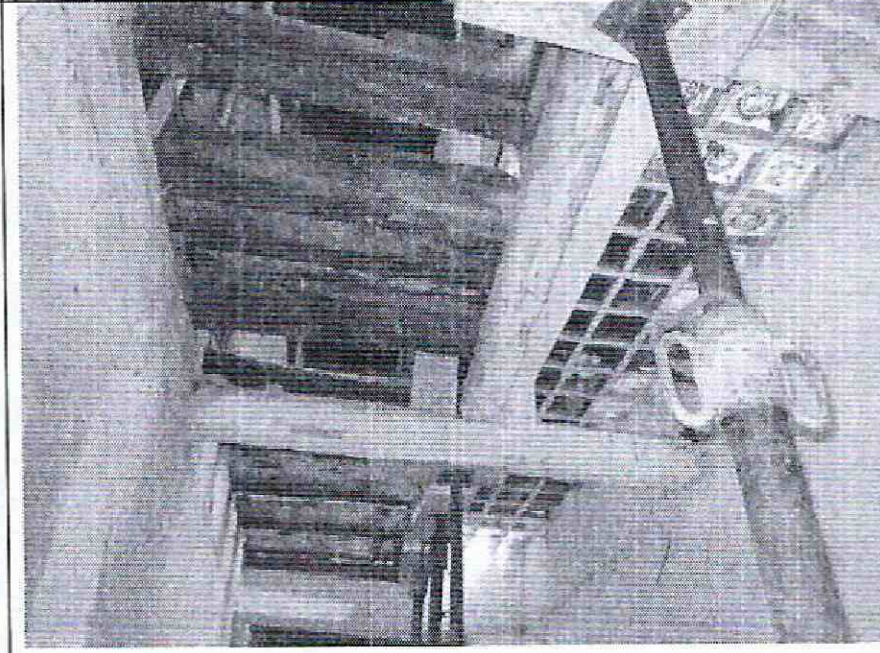
Foto 18. Elementos de entepiso con deterioro alto.

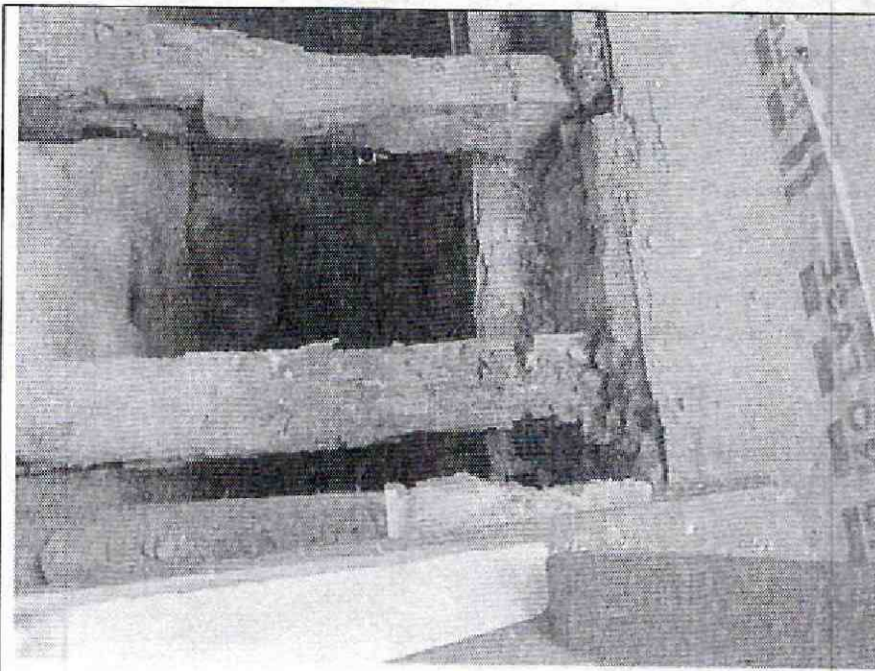
Foto 19. Elementos de entrepiso sin capacidad de soporte.

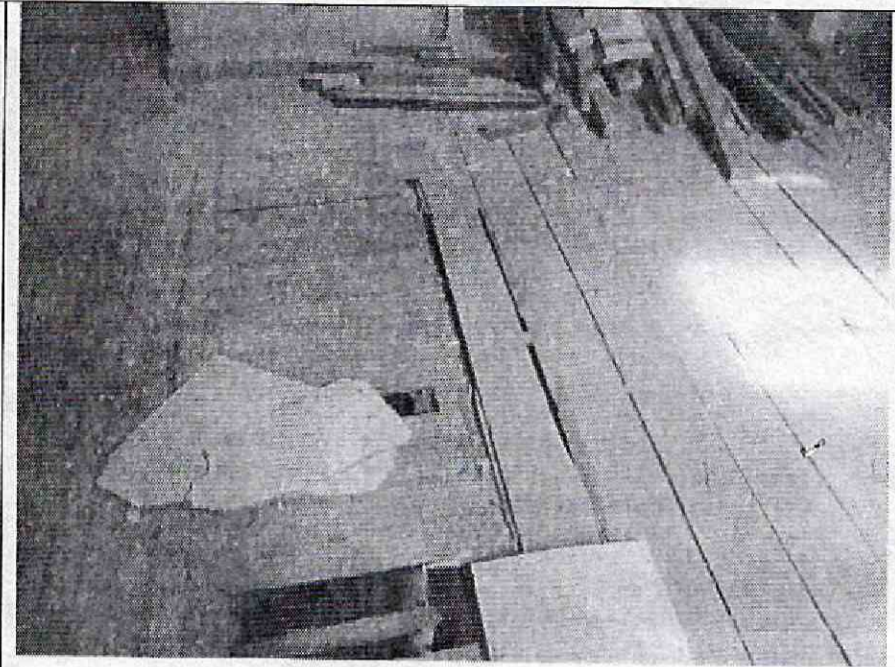
Foto 20. Alto deterioro de los listones de madera.

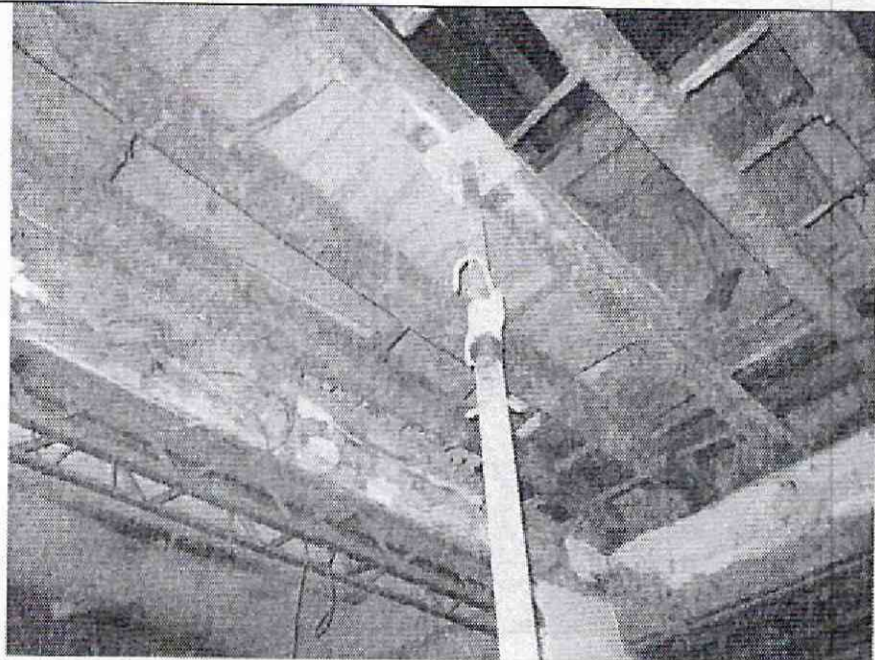
Foto 21. Vigas de madera altamente deterioradas.

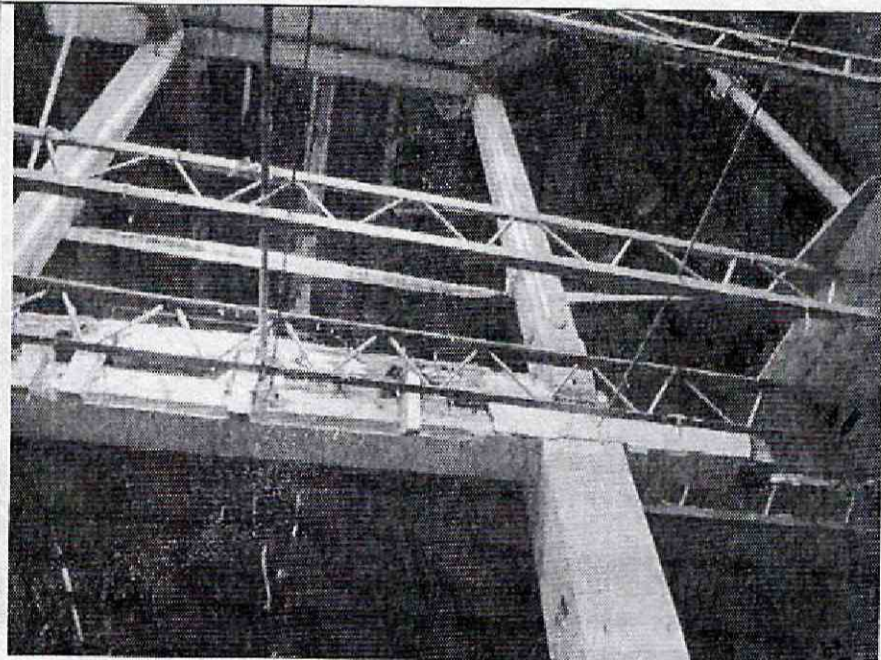
Foto 22. Elementos de apuntalamiento temporal.

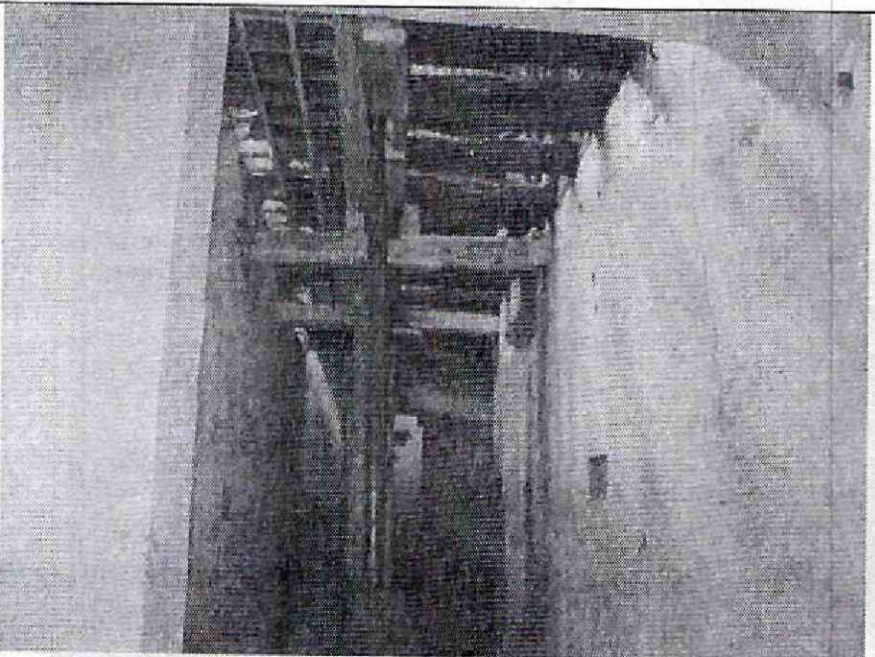
Foto 23. Apuntalamiento temporal del entrepiso.

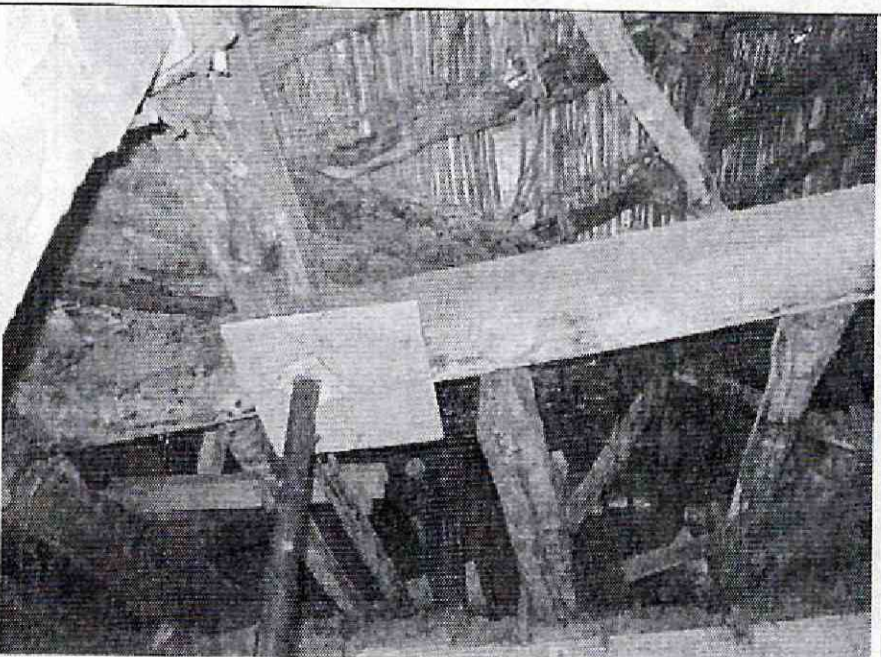
Foto 24. Deterioro alto de elementos de cubierta.

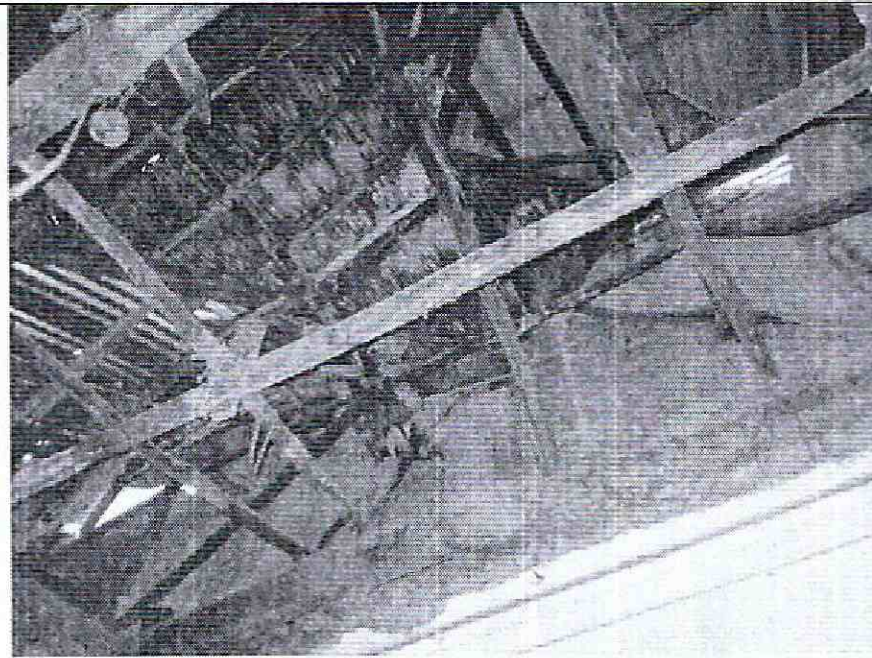
Foto 25. Mal estado de la cubierta, fallas funcionales.

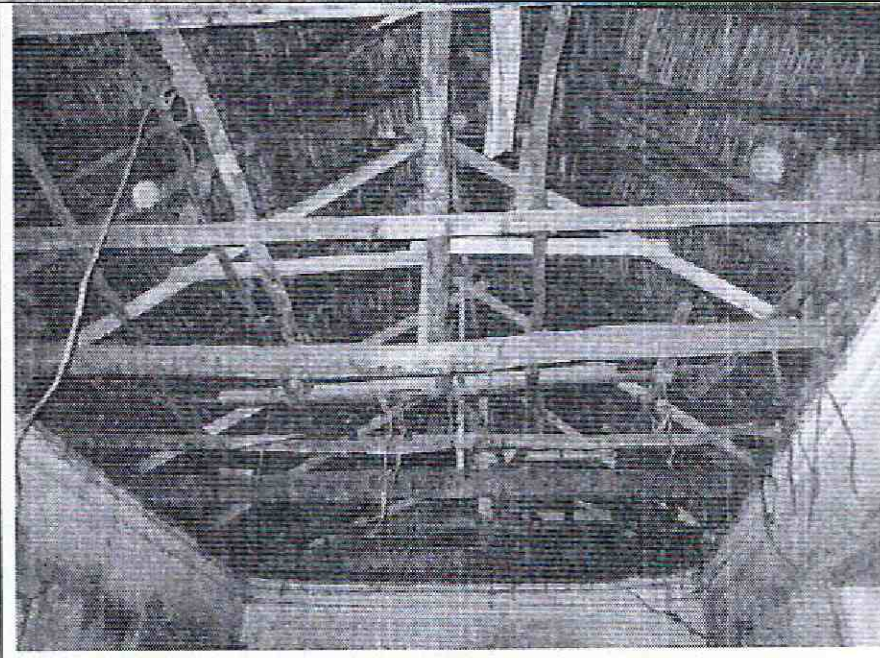
Foto 26. Marcos adicionales para reforzar la estructura.

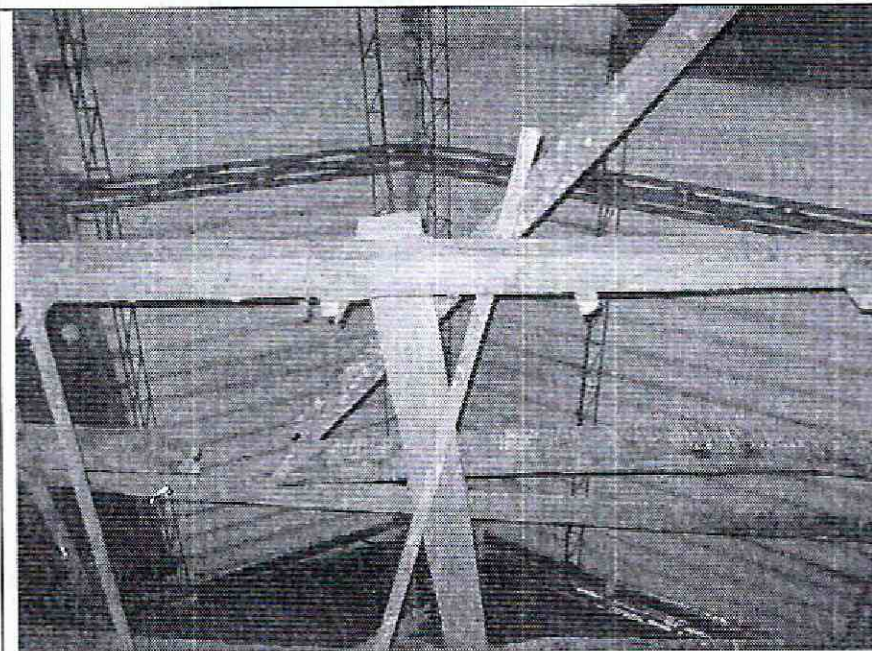
Foto 27. Sector de la cubierta reemplazado.

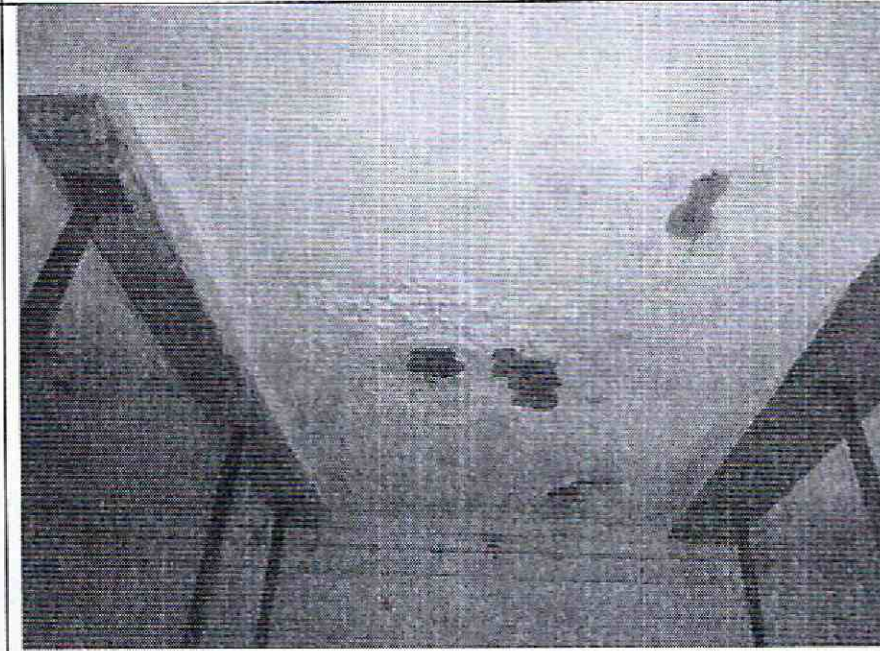
Foto 28. Deterioro alto del cielo raso bajo cubierta.

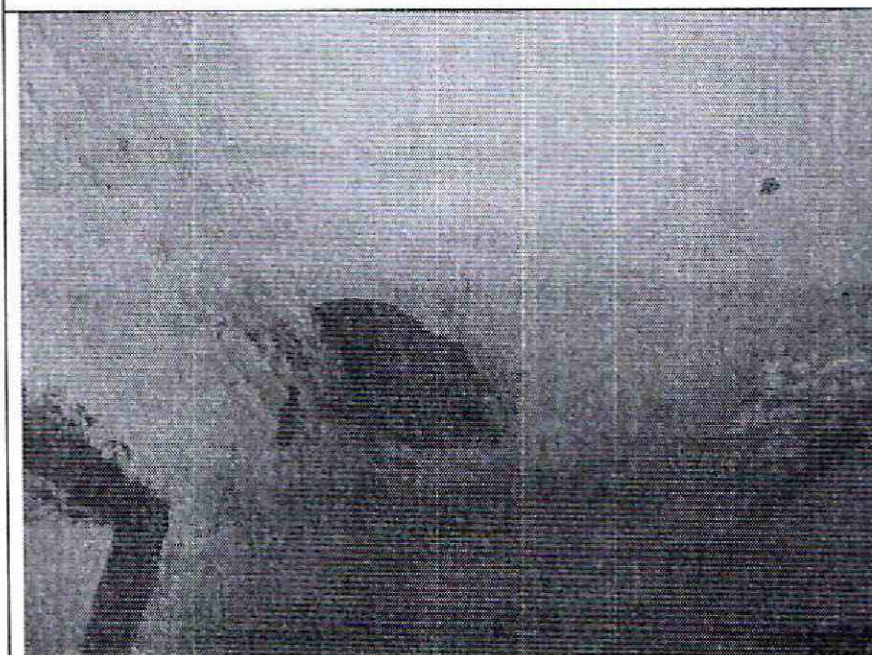
Foto 29. Desprendimiento del cielo raso bajo cubierta.

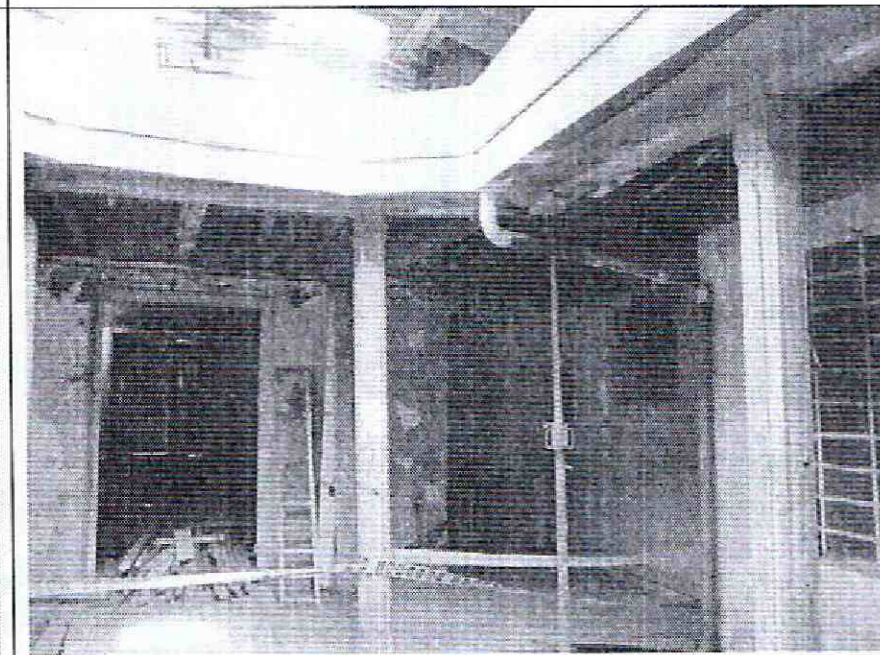
Foto 30. Retiro del cielo raso bajo el alero.
