ALCALDÍA MAYOR DE BOGOTÁ D.C. ASISTENTE OFICINA GENERAL DE GESTIÓN DE RIESGOS Y EMERGENCIAS	CONCEPTO TÉCNICO DE AMENAZA RUINA	Código:	GPR-FT-06
		Versión:	04
		Fecha de actualización:

1.1 CONCEPTO DE AMENAZA RUINA N° CAR:	2661
1.2 ÁREA:	Análisis de Riesgos y Efectos Cambio Climático
1.3 COORDINACIÓN:	Conceptos Técnicos
1.4 REFERENCIA CRUZADA RADICADO IDIGER:	2016ER1805
1.5 RESPUESTA OFICIAL No.	RO-85221

2.1 SOLICITANTE:	INSPECCIÓN 18 A DISTRITAL DE POLICÍA
2.2 LOCALIDAD:	(18) RAFAEL URIBE URIBE
2.3 UPZ:	(55) DIANA TURBAY
2.4 BARRIO O SECTOR CATASTRAL:	DIANA TURBAY
2.5 DIRECCIÓN:	CARRERA 5 B BIS No. 48 R 21 SUR (antigua) CARRERA 5 B BIS No. 48 R 27 SUR (nueva)
2.6 CHIP:	AAA0010PWAF
2.7 FECHA DE VISITA:	FEBRERO 8 DE 2016
2.8 POBLACIÓN BENEFICIADA:	2 Personas – 1 Familia
2.9 ÁREA (m2):	88 m ² (Aproximadamente)

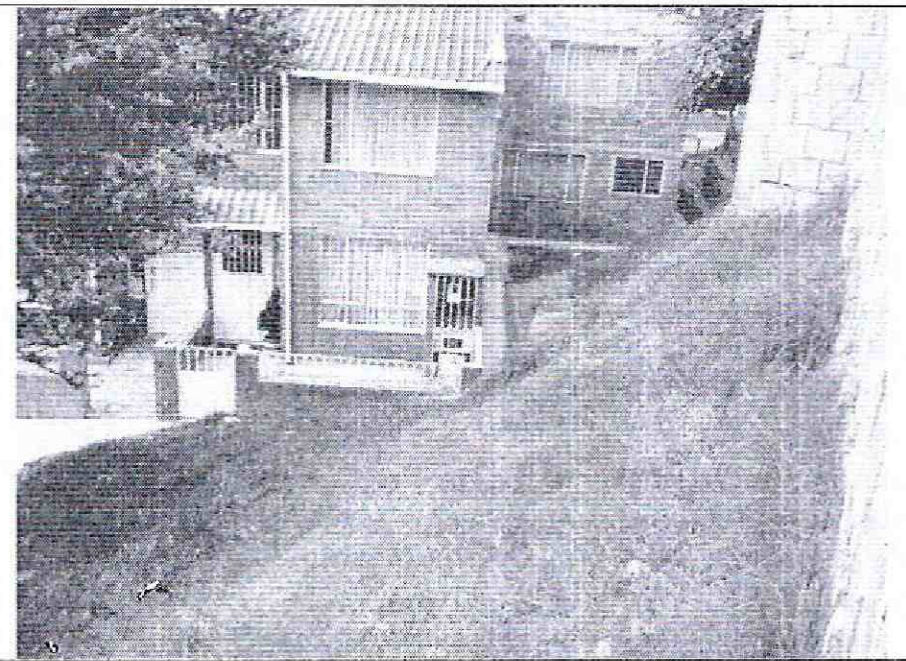
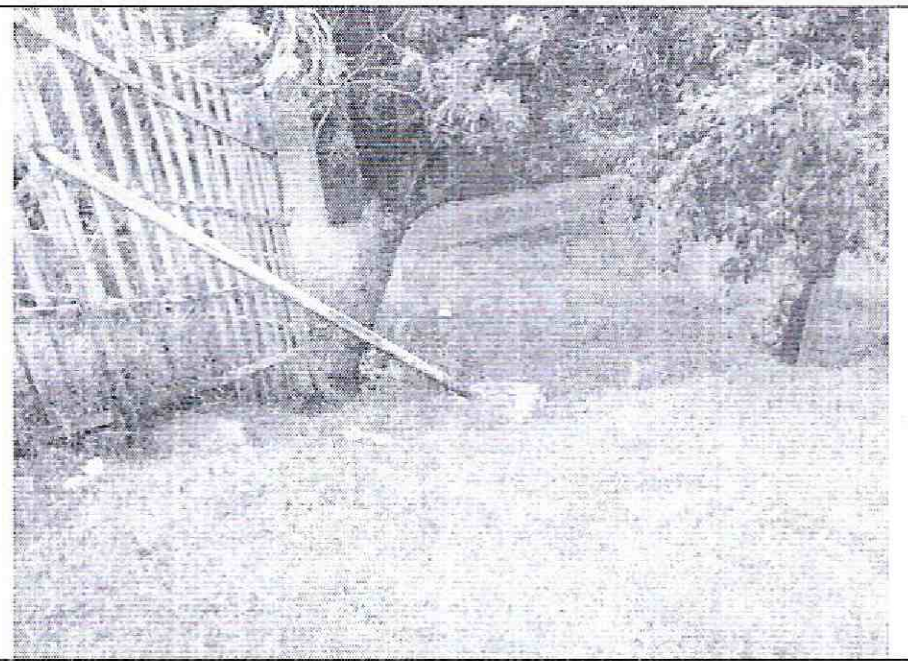
Foto 3 y 4. Talud colindante por el costado occidental del predio (parte posterior)

Complementariamente, se recomienda a los propietarios del predio que colinda por el costado occidental no realizar intervenciones y/o cortes al terreno en las proximidades al predio objeto del presente concepto. En caso de realizarlos, deben implementar las medidas de estabilización que correspondan.

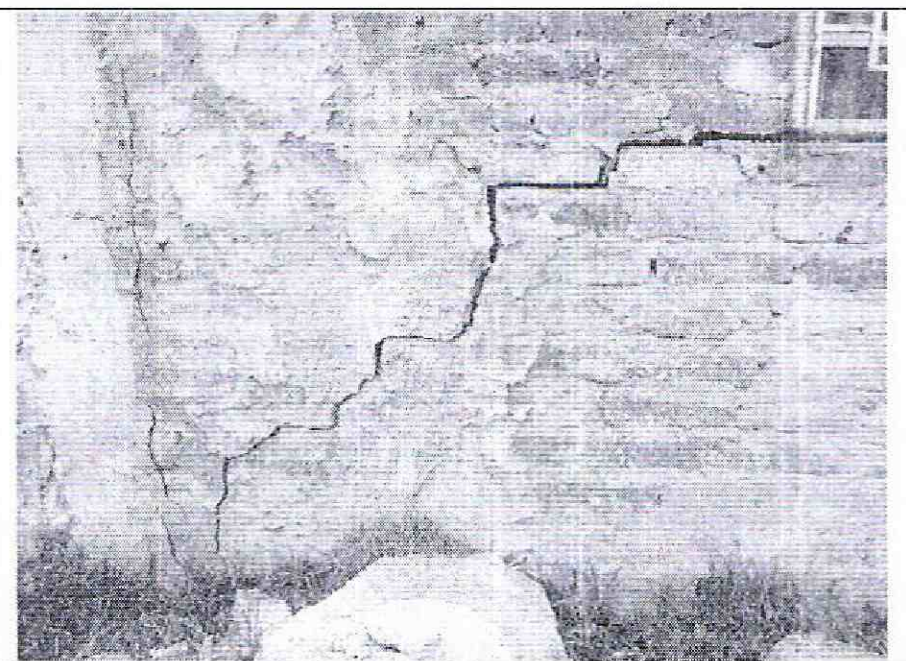
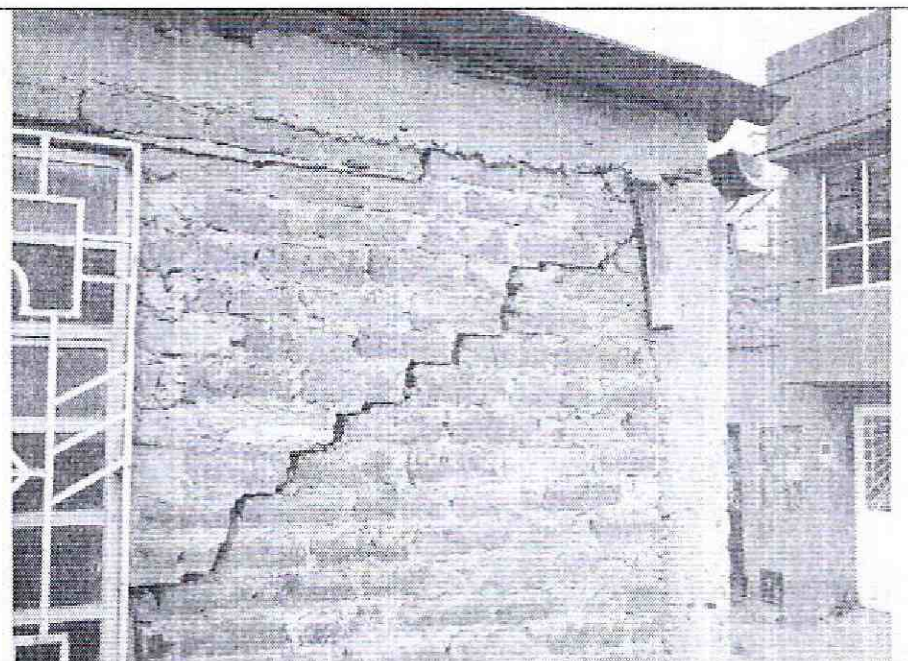
En general, el inmueble presenta daños puntuales en su estructura de soporte que no representan un compromiso en su estabilidad ante las cargas habituales de servicio. Los daños puntuales se concentran en muros localizados en el costado sur oriental del predio y puede representar peligro para la integridad de los ocupantes.

Foto 5 y 6. Costado sur oriental del predio. Agrietamiento en sentido diagonal en muro, separación unidades de mampostería, pérdida de recubrimiento y exposición de las barras de refuerzo de los elementos de confinamiento

- Realizar obras de reparación en muros localizados en el costado sur oriental y en lo posible realizar mejoramiento de la vivienda

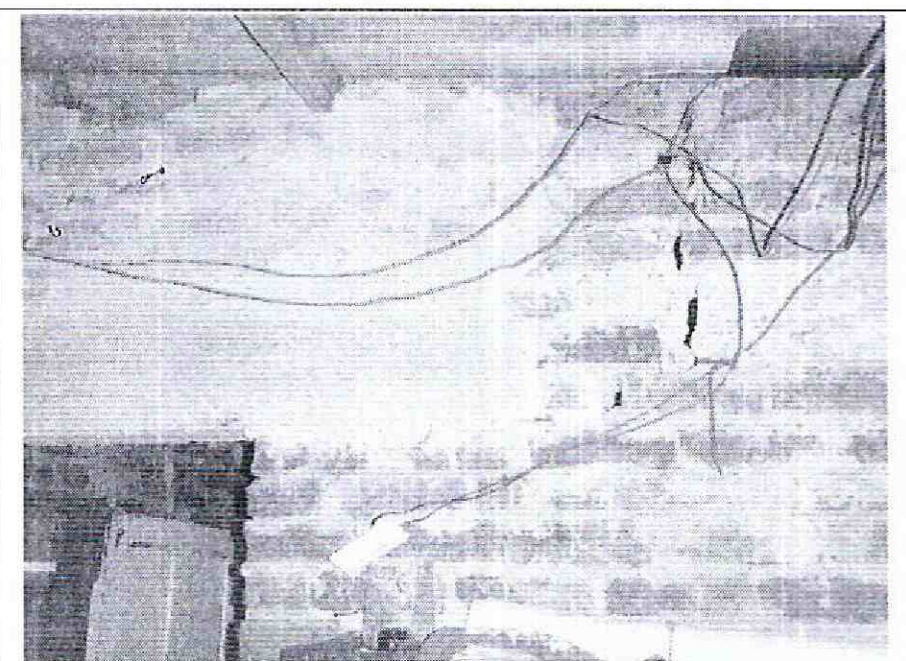
Foto 7. Vista interior muro del cuarto localizado en el costado sur oriental. Agrietamiento muro sentido vertical.

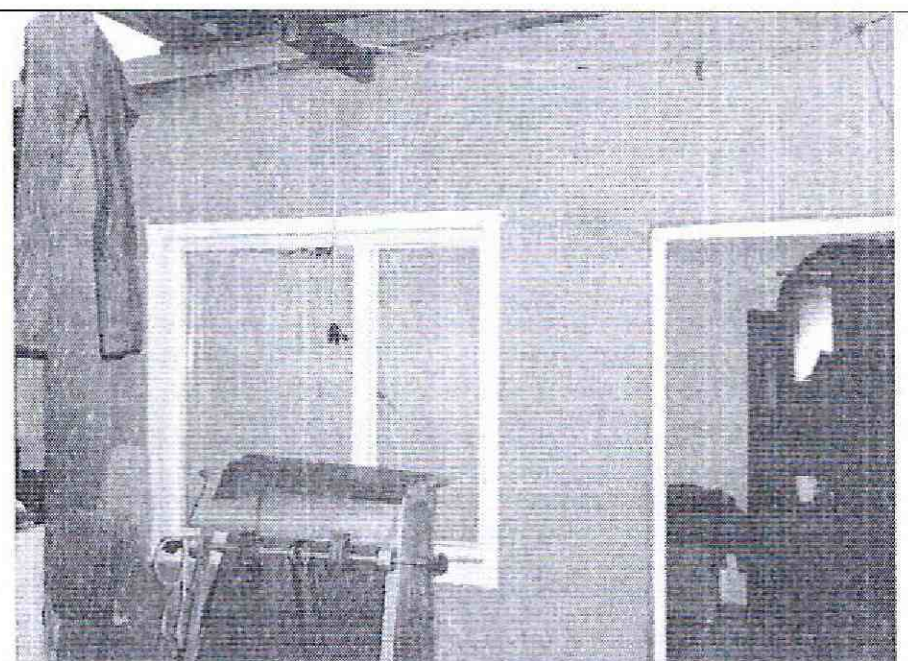
Foto 8. Vista interior sector patio costado norte. No se observa daños.

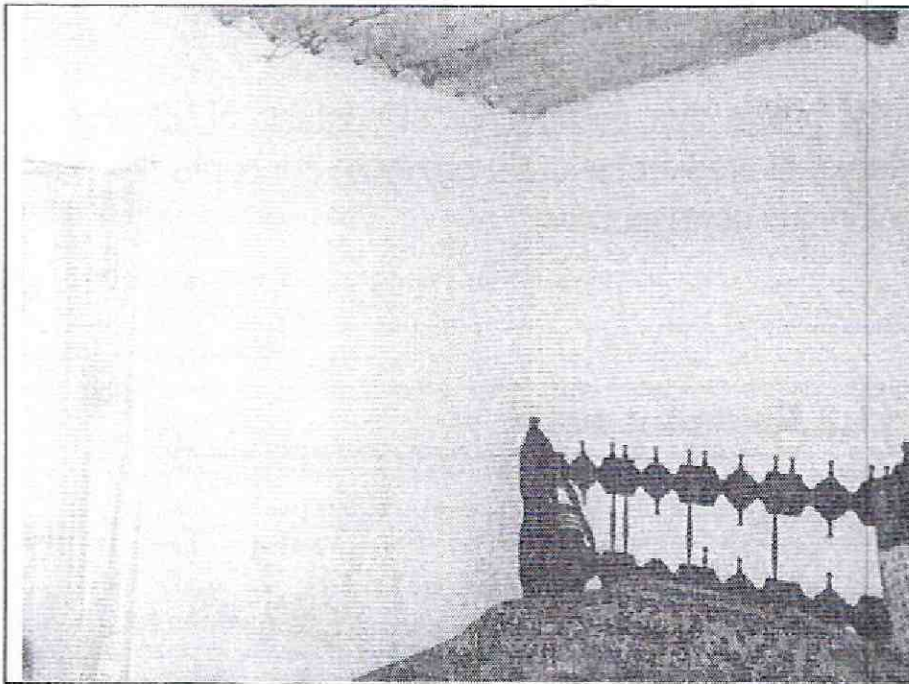
Foto 9. Vista interior sector alcoba localizado en el costado norte. No se observa daños.

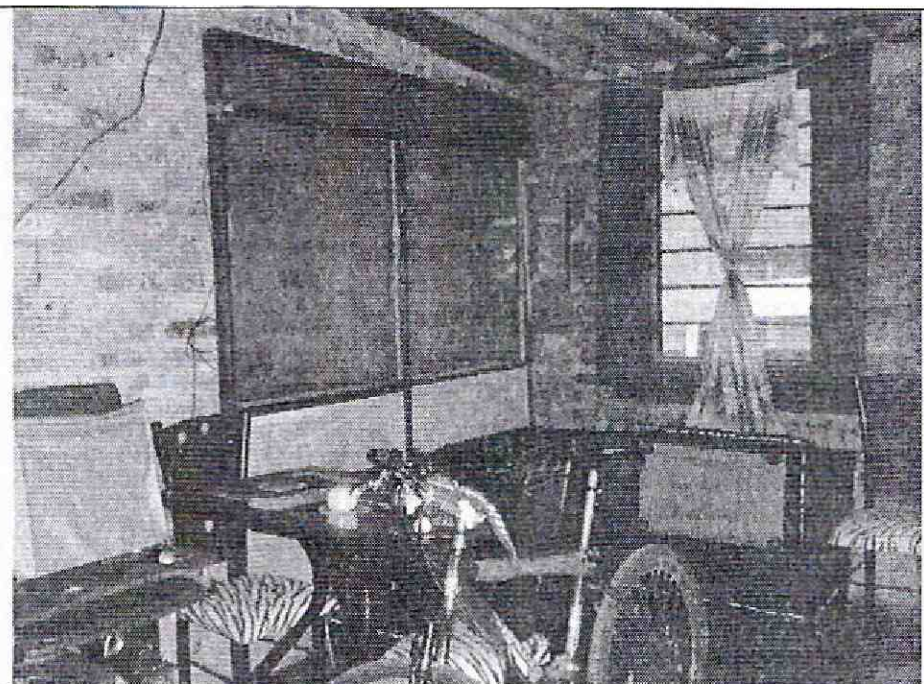
Foto 10. Vista interior sector sala comedor localizado en el costado norte sobre la fachada principal. No se observa daños.

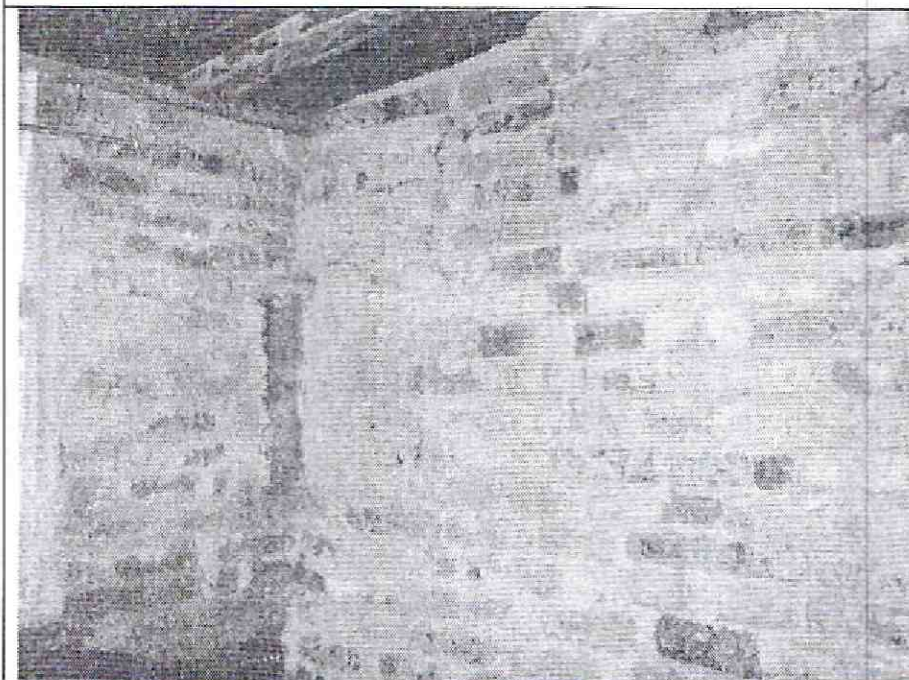
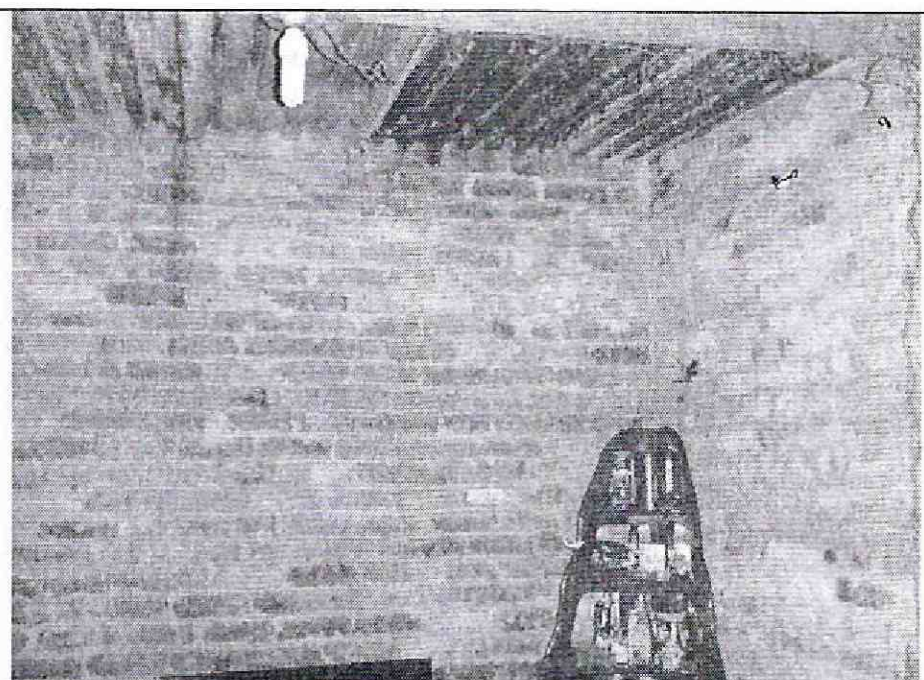
Foto 11 y 12. Vista interior costado nororiental. No se observa daños.
