CONCEPTO TÉCNICO DE AMENAZA RUINA	Código:	GPR-FT-06
		Versión:	04
		Fecha de actualización:

1.1 CONCEPTO DE AMENAZA RUINA N° CAR:	2662
1.2 ÁREA:	Análisis de Riesgos y Efectos Cambio Climático
1.3 COORDINACIÓN:	Conceptos Técnicos
1.4 REFERENCIA CRUZADA RADICADO IDIGER:	2016ER1522
1.5 RESPUESTA OFICIAL No.	RO-85219

2.1 SOLICITANTE:	SECRETARIA GENERAL DE INSPECCIONES - ALCALDÍA LOCAL DE SAN CRISTÓBAL
2.2 LOCALIDAD:	(4) SAN CRISTÓBAL
2.3 UPZ:	(34) 20 DE JULIO
2.4 BARRIO O SECTOR CATASTRAL:	VEINTE DE JULIO
2.5 DIRECCIÓN:	AV 1 DE MAYO 8 21 SUR (relacionada en la solicitud) CALLE 22 SUR No. 8 – 21 (verificada en campo) CALLE 22 SUR No. 8 – 15 (verificada en campo)
2.6 CHIP:	AAA0007SZEA AAA0007SZFT
2.7 FECHA DE VISITA:	FEBRERO 8 DE 2016
2.8 POBLACIÓN BENEFICIADA:	5 Personas – 1 Familia
2.9 ÁREA (m2):	168 m ² (Aproximadamente)

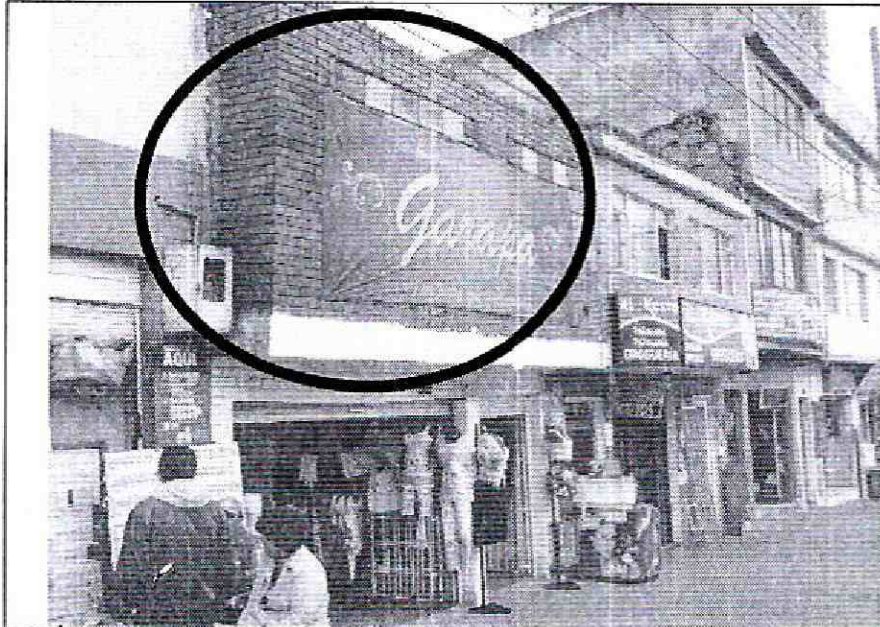
Foto 1. Fachada principal inmueble. Se indica tramo de muro de fachada segundo piso (sector patio)

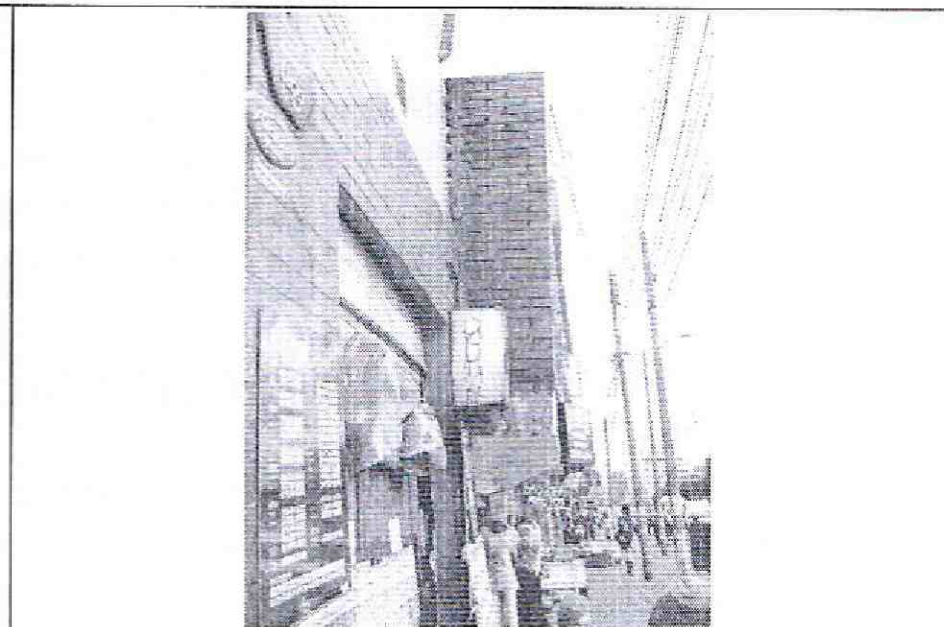
En general, el inmueble no devela daños en su estructura de soporte que representen un compromiso en su estabilidad ante las cargas habituales de servicio. El daño es puntual y se concentra en el muro de fachada del segundo piso del sector del patio y representa riesgo sobre la integridad de sus ocupantes y/o transeúntes.

Foto 2. Vista lateral. El muro de fachada del segundo piso evidencia inclinación con tendencia hacia la vía

- Implementar medidas para asegurar la estabilidad del muro de fachada ubicado en el patio del segundo piso de posible vuelco o en su defecto proceder con la demolición del muro.
- Realizar reparación dintel primer piso puerta costado sur
- Realizar mantenimiento general a la edificación para prevenir el deterioro.

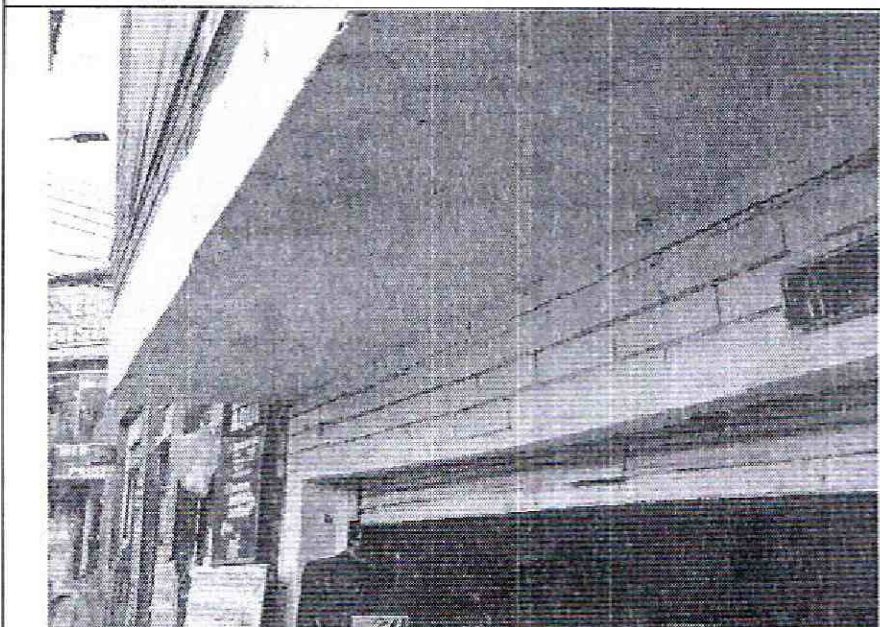
Dintel puerta				C			Localizado en el primer piso local costado sur. El daño calificado como moderado (M) corresponde con agrietamiento horizontal siguiendo la pega de mortero y deflexión del elemento.

Foto 3. Dintel puerta local primer piso. Agrietamiento horizontal siguiendo el mortero de pega de los mampuestos. Se aprecia además deflexión del elemento.

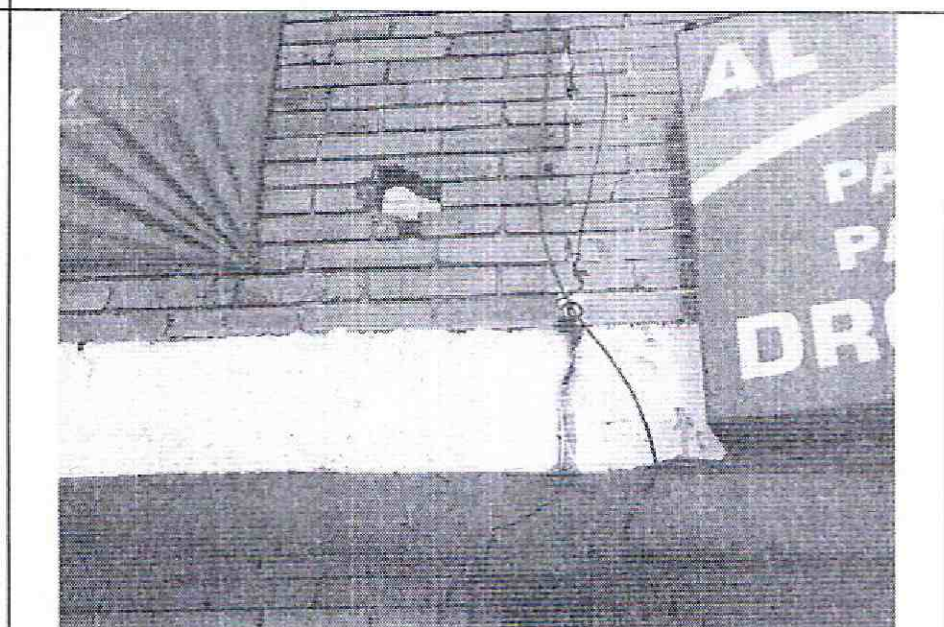
Foto 4. Detalle muro de fachada segundo piso. Agrietamiento perceptible de unidades de mampostería

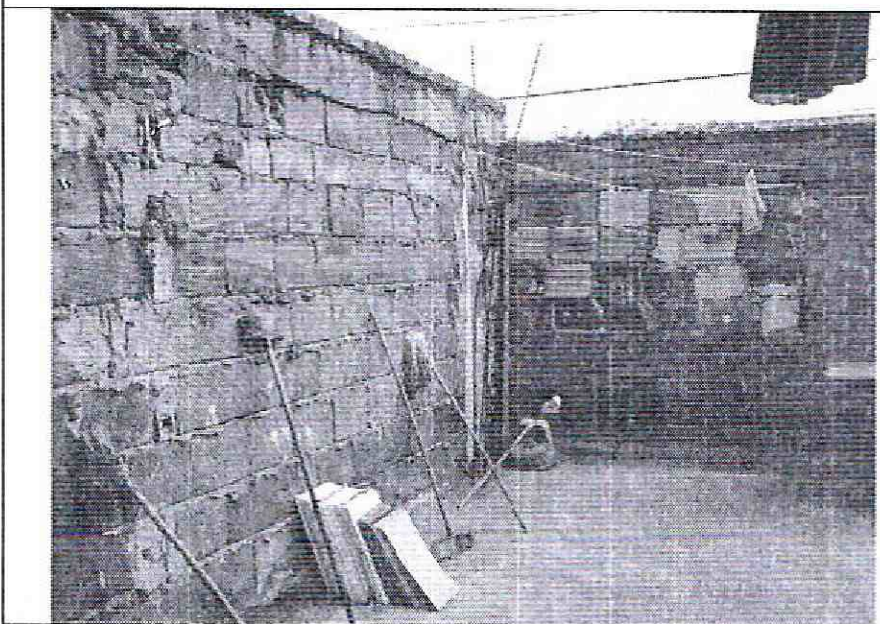
Foto 5 y 6. Aspecto general desde el interior zona patio. Muro de fachada segundo piso. Detalle daños fotos 7 a 9

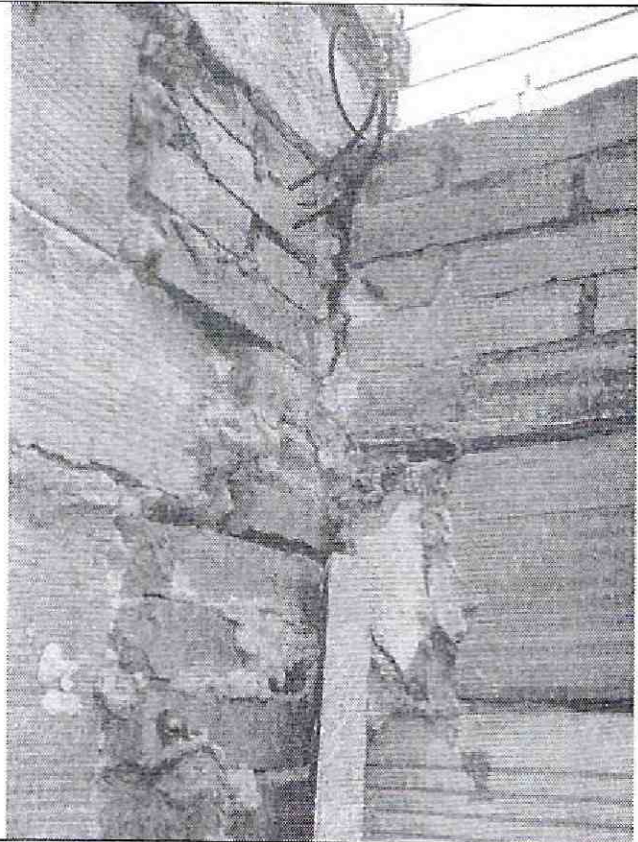
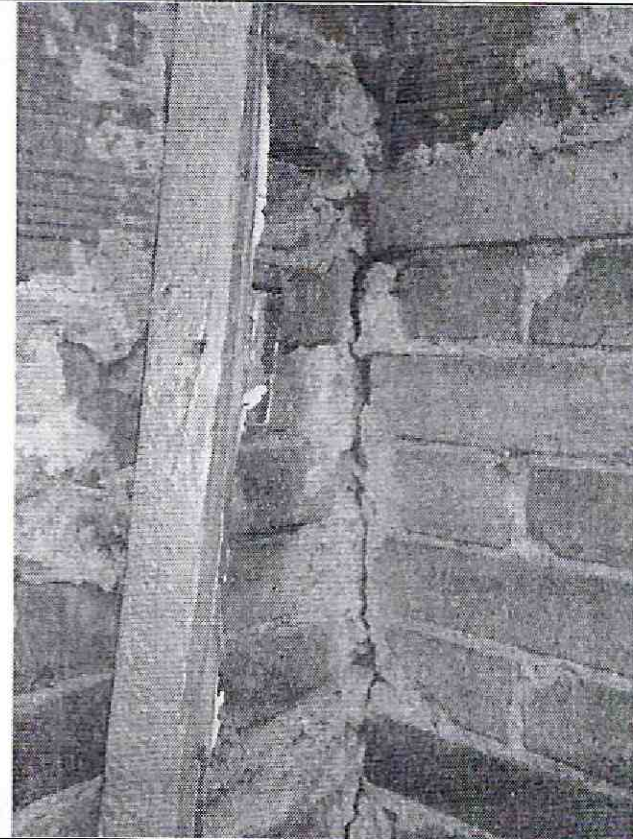
Fotos 7 y 8. Detalle intersección muro de fachada con muro interno a nivel de segundo piso. Se observa agrietamiento en mortero de pega y en unidades de mampostería.

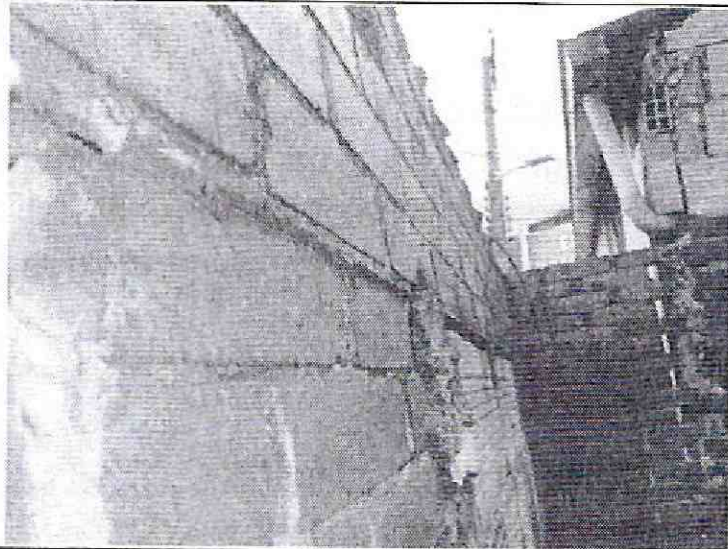
Foto 9. Vista interior muro fachada segundo piso. Se observa deslizamiento en pega de mortero a nivel del dintel

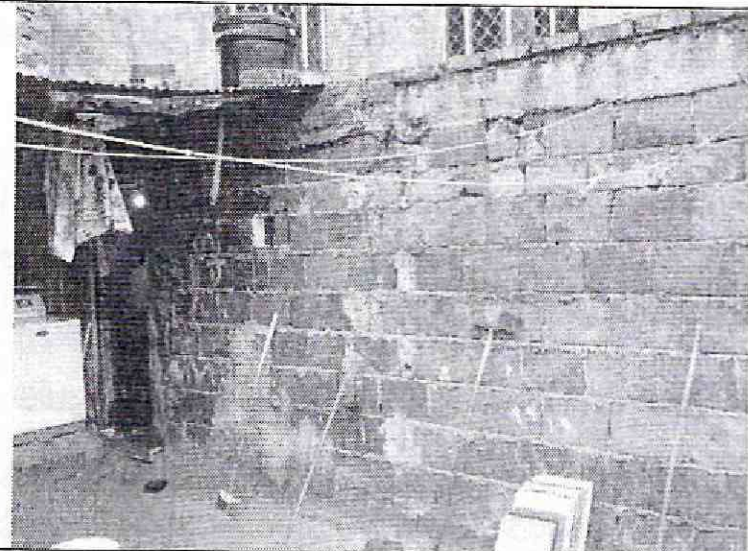
Foto 10. Aspecto general muro interno segundo piso sector patio de la unidad de vivienda. No se observa daños.

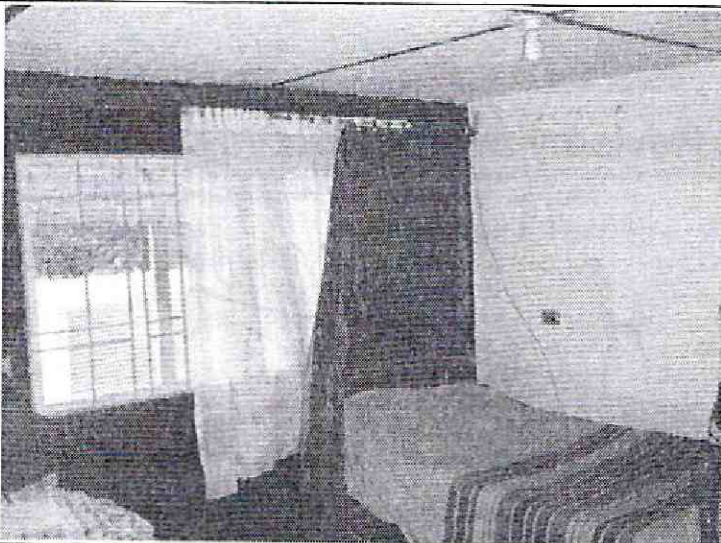
Foto 11. Vista interior sector alcoba segundo piso. No se observa daños.

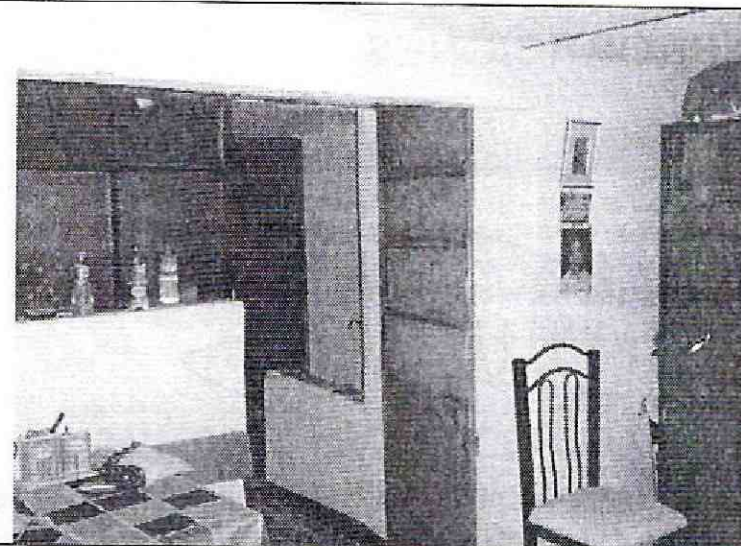
Foto 12. Vista interior segundo piso. No se observa daños.

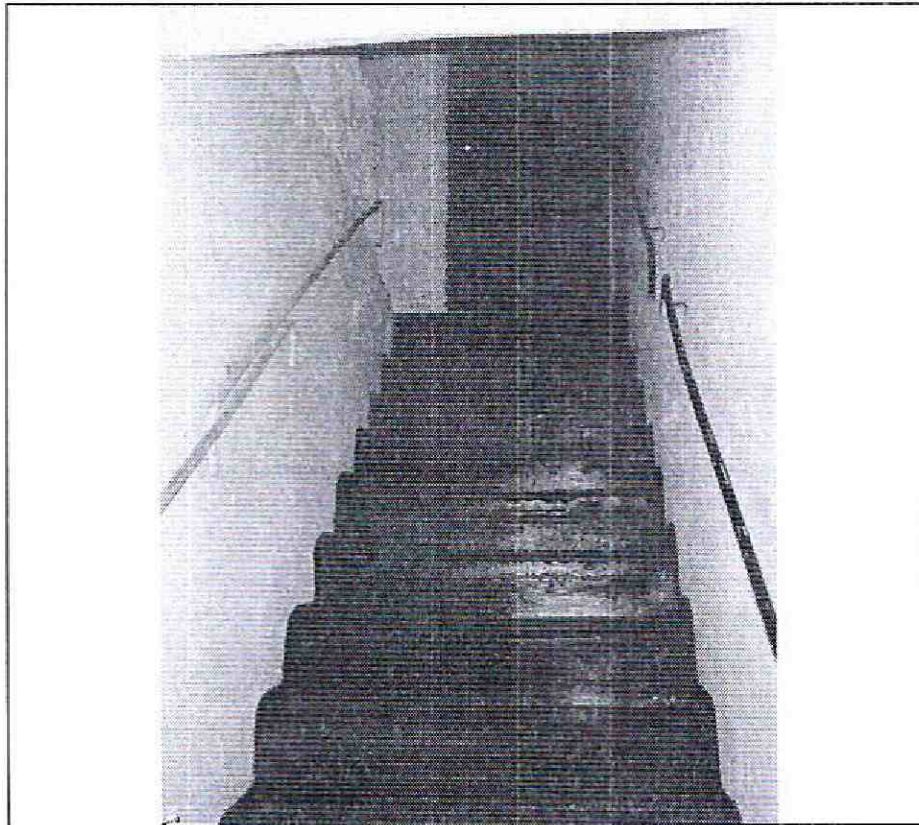
Foto 13. Vista interior acceso al segundo piso. No se observa daños.

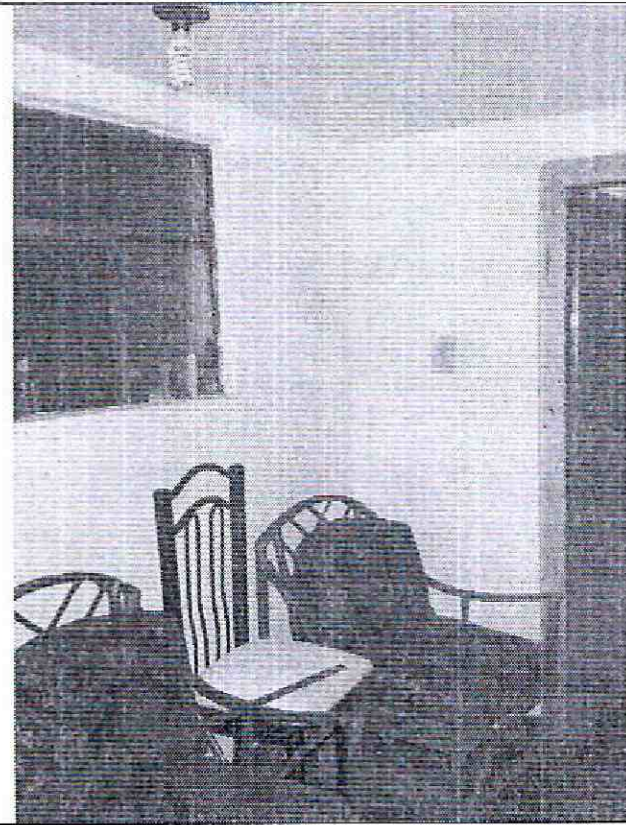
Foto 14. Vista interior segundo piso. No se observa daños.
