DIRECCION DE PREVENCION Y ATENCION DE EMERGENCIAS

CONCEPTO DE AMENAZA RUINA N° CAR - 267

LOCALIDAD: (12) Barrios Unidos
UPZ: (98) Los Alcázares
BARRIO: La Esperanza
DIRECCION: Carrera 15 A No. 64 - 37
FECHA DE VISITA: Marzo 12 de 2005
SOLICITANTE: Asesor de Obras – Alcaldía Local de Barrios Unidos
POBLACION BENEFICIADA: Una (1) Persona – Una (1) Familia
AREA: 270 m² (aproximadamente)

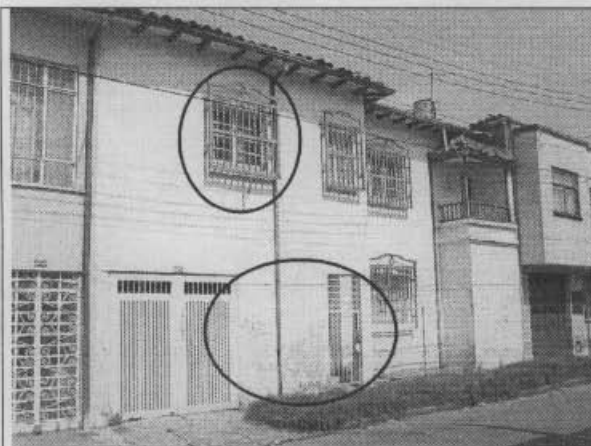
En la visita realizada no se evidenciaron daños estructurales en la fachada del inmueble, únicamente hay desprendimiento de acabados, rotura de vidrios y caída de tejas, representando un riesgo para los transeúntes, como se aprecia en las fotografías 1 a 3.

Foto 1. Condiciones de fachada al momento de la visita, desprendimiento de acabados y rotura de vidrios.

- La edificación debe ser sometida a una intervención con el objeto de reparar vidrios y acabados que tengan posibilidades de caerse, en especial los exteriores ya que hay riesgo de afectación a los transeúntes.
- Como medida preventiva se recomienda realizar un mantenimiento a todo el inmueble e implementar medidas de protección a la estructura, debido a que el deterioro progresivo de la edificación puede llevar a una situación de colapso.

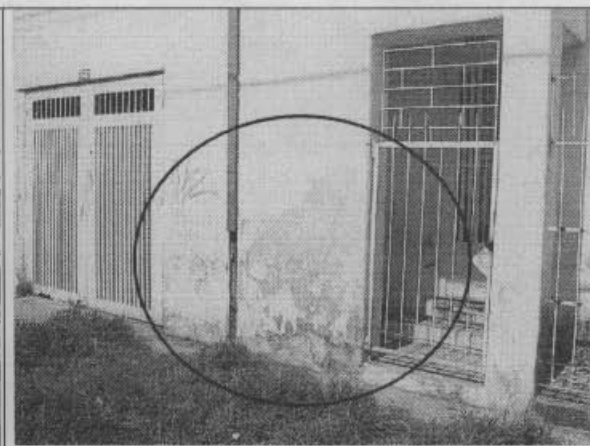
Foto 2. Desprendimiento de acabados en fachada a nivel de primer piso.

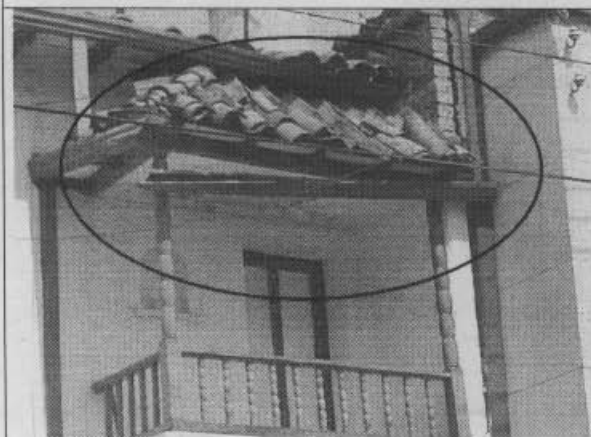
Foto 3. Desprendimiento de tejas en cubierta y caída de canaleta de aguas lluvias.

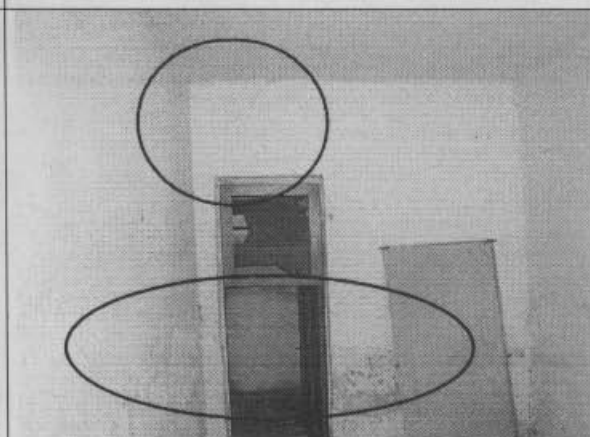
El interior del inmueble tiene un nivel de daño leve, toda vez que no se detectaron afectaciones que comprometan la estabilidad de la estructura, sin embargo, hay un deterioro avanzado en los acabados, además algunos muros están fisurados superficialmente, como se ve en las fotografías 4 a 6.

Foto 4. Fisuras en algunos muros y desprendimiento de acabados en el interior del inmueble.

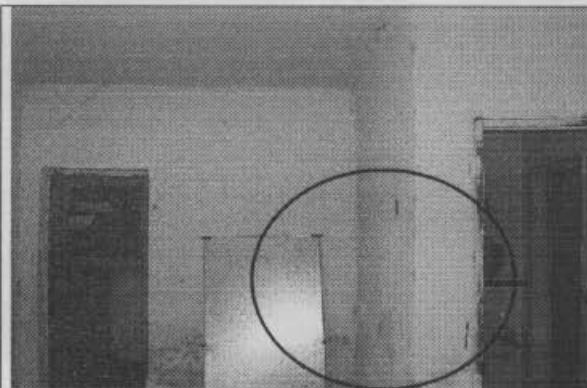
Foto 5. Interior del inmueble, sin daños apreciables que evidencien mal comportamiento estructural.

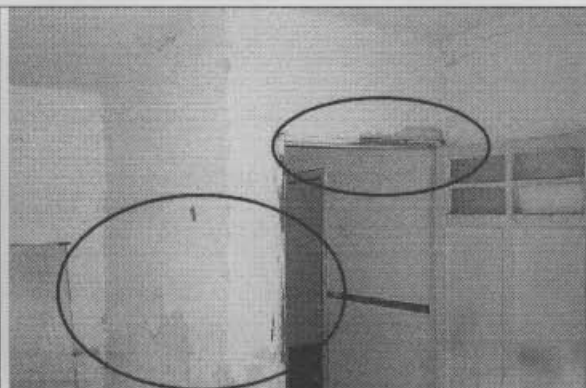
Foto 6. Interior del inmueble, con desprendimiento de acabados y deterioro evidente de la construcción.
