CONCEPTO TÉCNICO DE AMENAZA RUINA	Código:	GPR-FT-06
		Versión:	04
		Fecha de actualización:

1.1 CONCEPTO DE AMENAZA RUINA N° CAR:	2674
1.2 ÁREA:	Análisis de Riesgos y Efectos de Cambio Climático
1.3 COORDINACIÓN:	Conceptos y Certificaciones de Riesgo
1.4 REFERENCIA CRUZADA RADICADO IDIGER:	2016ER2173
1.5 RESPUESTA OFICIAL No.	RO-85759

2.1 SOLICITANTE:	ALCALDIA LOCAL DE SAN CRISTOBAL
2.2 LOCALIDAD:	(4) SAN CRISTOBAL
2.3 UPZ:	(33) SOSIEGO
2.4 BARRIO O SECTOR CATASTRAL:	MODELO SUR
2.5 DIRECCIÓN:	CARRERA 8 No. 2 A - 21 / 35 SUR
2.6 CHIP:	AAA0002CKYX
2.7 FECHA DE VISITA:	16 DE FEBRERO DE 2016
2.8 POBLACIÓN BENEFICIADA:	4 Personas - 1 Familia
2.9 ÁREA (m2):	150 m ² (Aproximadamente)

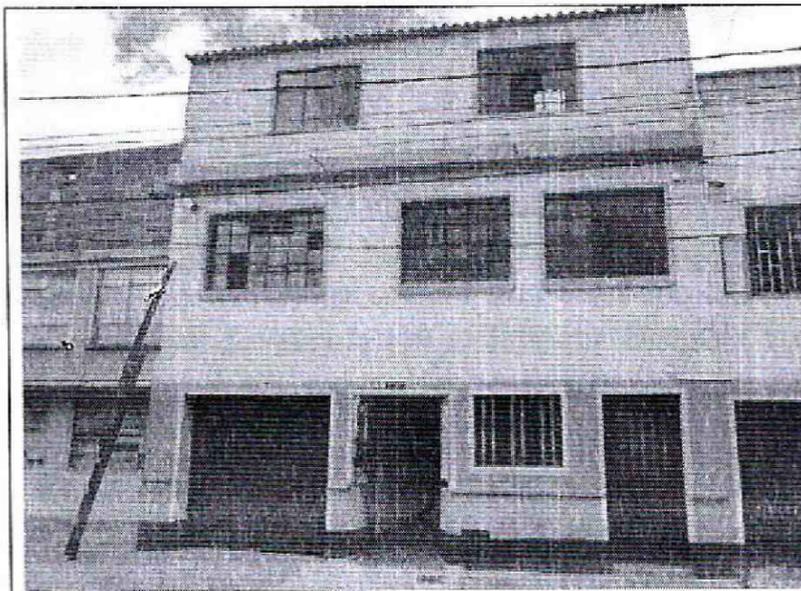
En el momento de la visita se observó que el muro de fachada se encuentra en buenas condiciones estructurales y de mantenimiento, no se detectan daños en este elemento. El estado del muro de fachada se puede observar en las fotos 1 y 2 del registro fotográfico.

Foto 1. Vista exterior del inmueble objeto del concepto.

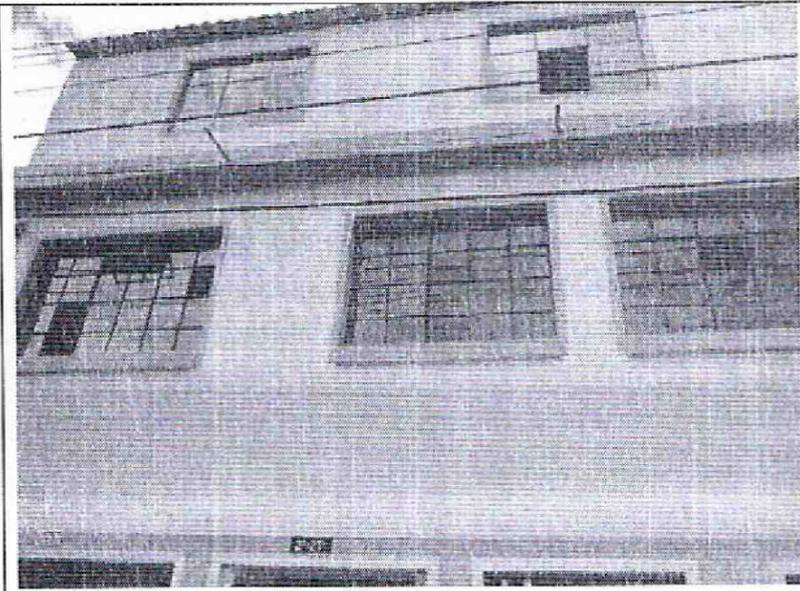
Foto 2. Muro de fachada en buenas condiciones.

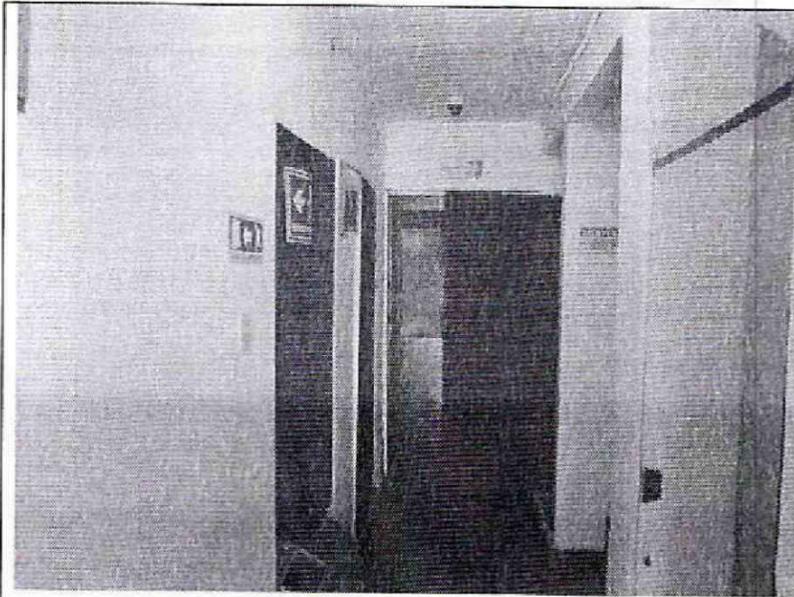
Foto 3. Muros internos de primer piso sin daño visible.

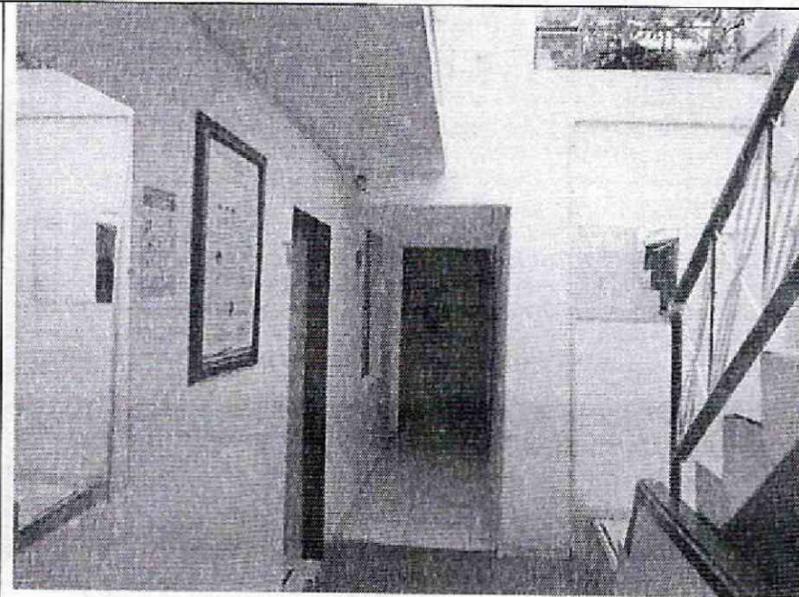
Foto 4. No se detectan daños en muros del segundo piso.

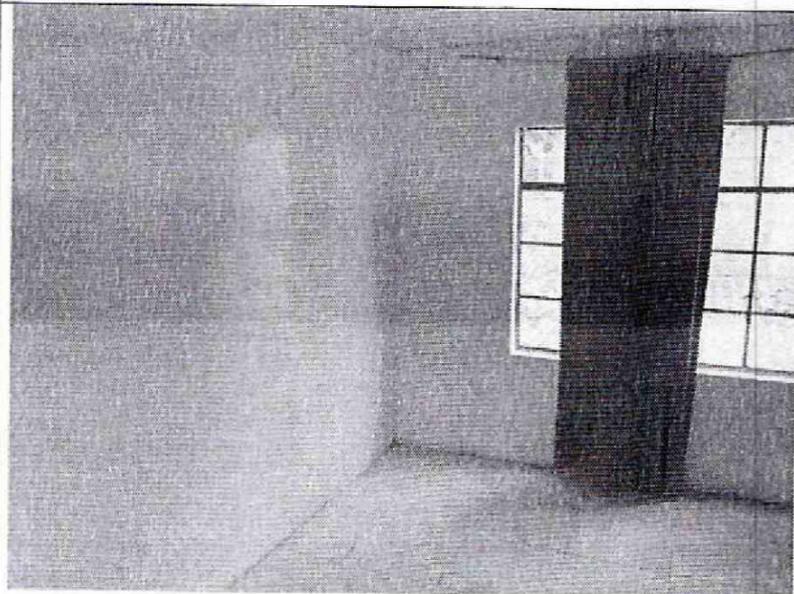
Foto 5. Aspecto de los muros al interior de la edificación.

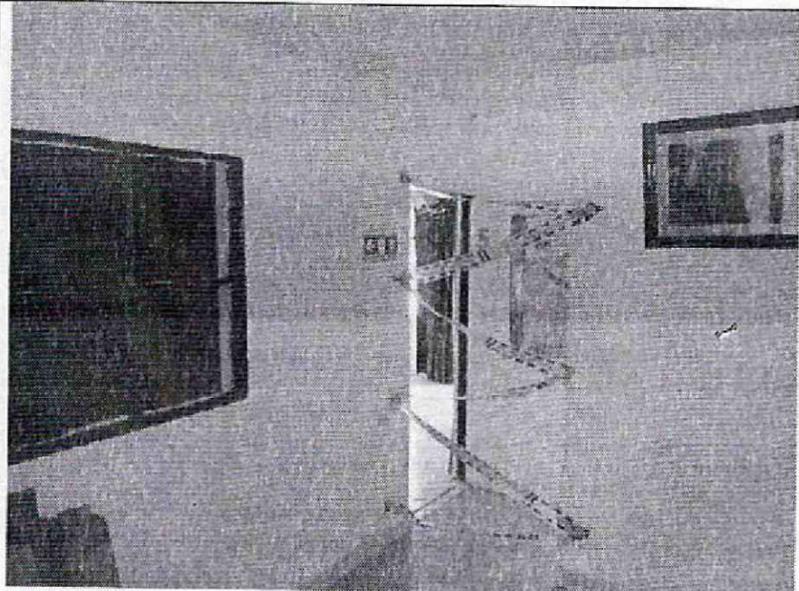
Foto 6. Aislamiento extremo occidental del predio.

- Establecer medidas de aislamiento del sector posterior o extremo occidental en todo los pisos, para garantizar la seguridad de los habitantes de la edificación, manteniéndolas hasta que se desarrollen las actividades que garanticen la ocupación segura de la edificación

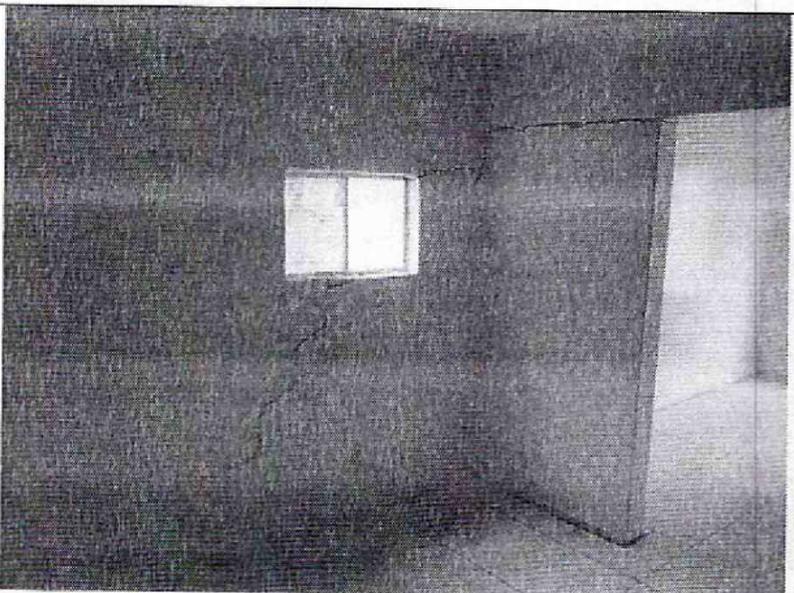
Internamente la edificación se encuentra en buenas condiciones de mantenimiento, los muros internos del sector frontal no presentan daños o afectaciones evidentes, solo se observan algunas fisuras y deterioro de los acabados. Sin embargo en el sector posterior del segundo piso se detectan fisuras, agrietamientos y fracturas de los muros, que son indicios de inestabilidad o de problemas estructurales. El daño se puede calificar como fuerte, el deterioro de los acabados de los muros internos es leve. En las fotografías 3 a 10 se puede ver el estado de los muros internos.

En líneas generales se observa que la edificación se encuentra en malas condiciones estructurales y buenas de mantenimiento, El daño estructural es fuerte en el sector posterior del segundo piso, deterioro de los elementos va de leve a moderado. Ante las cargas habituales de servicio se evidencian posibilidades de colapsos parciales de los muros del sector posterior o extremo occidental a corto o mediano plazo.

Foto 7. Fractura del muro del costado sur occidental.

- Restringir el uso del sector posterior o extremo occidental del primer y segundo piso de la edificación hasta que se desarrollen las actividades que garanticen su ocupación segura

- Desarrollar un estudio técnico de ingeniería que establezca las causas de la aparición de las fisuras y grietas en muros y pisos de la edificación, y que a la vez determine las acciones a ejecutar para la solución de dicho problema, actividad que debe ser ejecutada por personal profesional idóneo

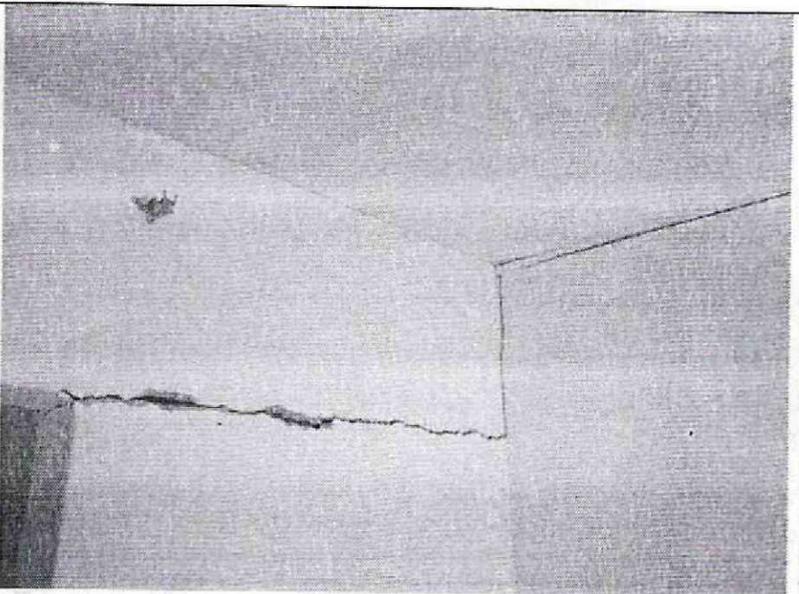
Foto 8. Agrietamiento horizontal en muro del segundo piso.

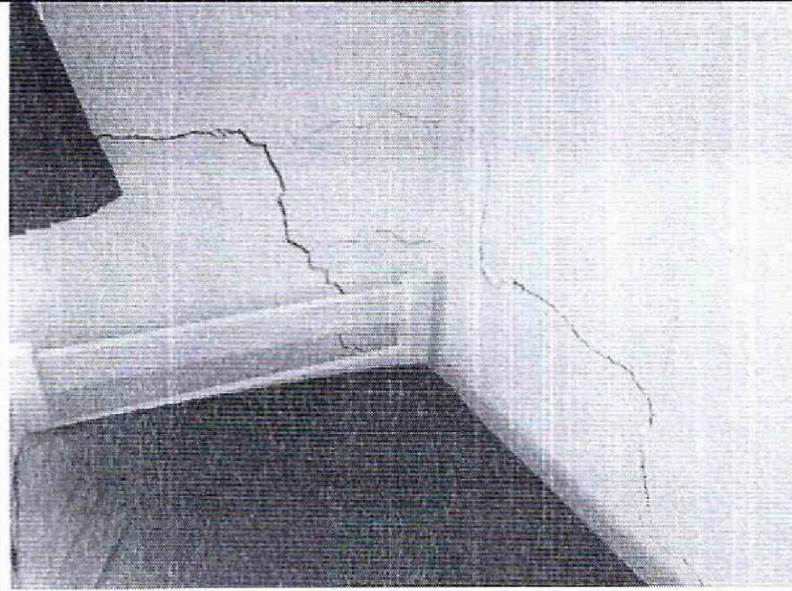
Foto 9. Grieta en vértice del muro del sector noroccidental.

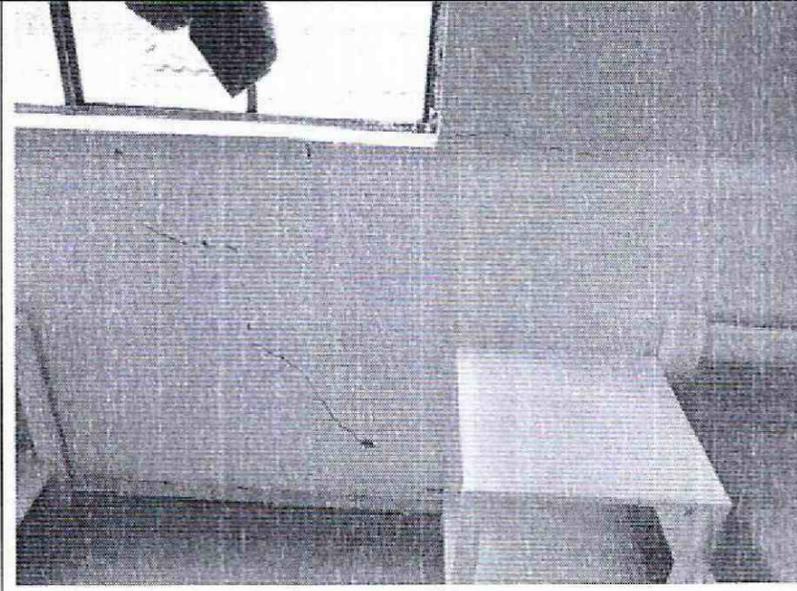
Foto 10. Grietas en muro de segundo nivel.

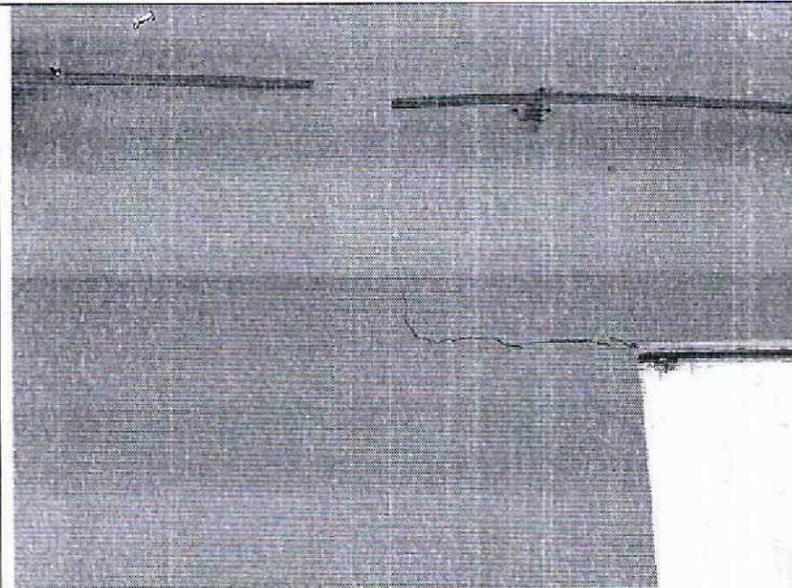
Foto 11. Grietas en parte alta del muro extremo occidental.

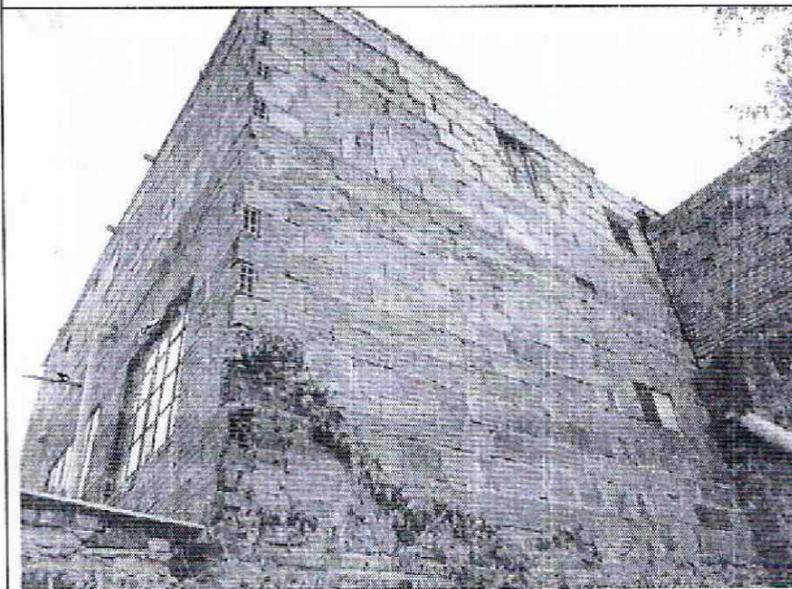
Foto 13. Vista externa muros del extremo sur occidental.

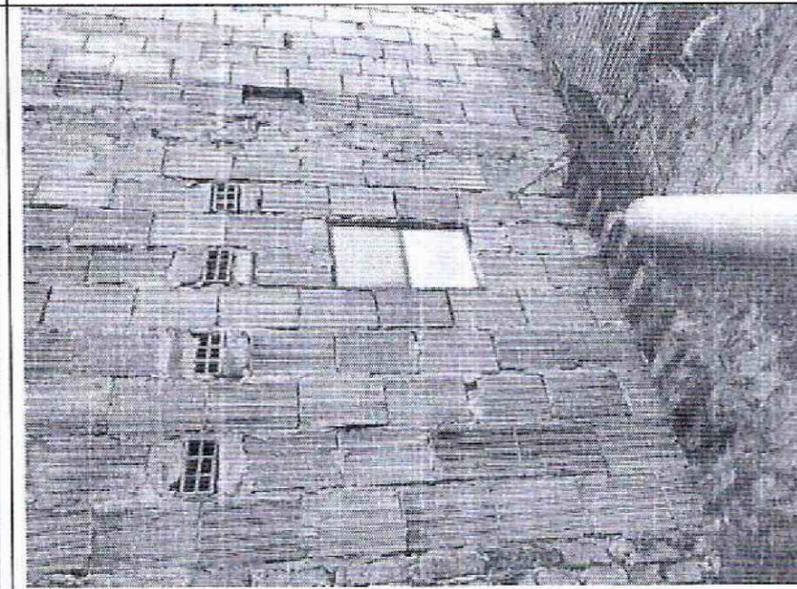
Foto 14. Vista externa de muro afectado por agrietamiento.

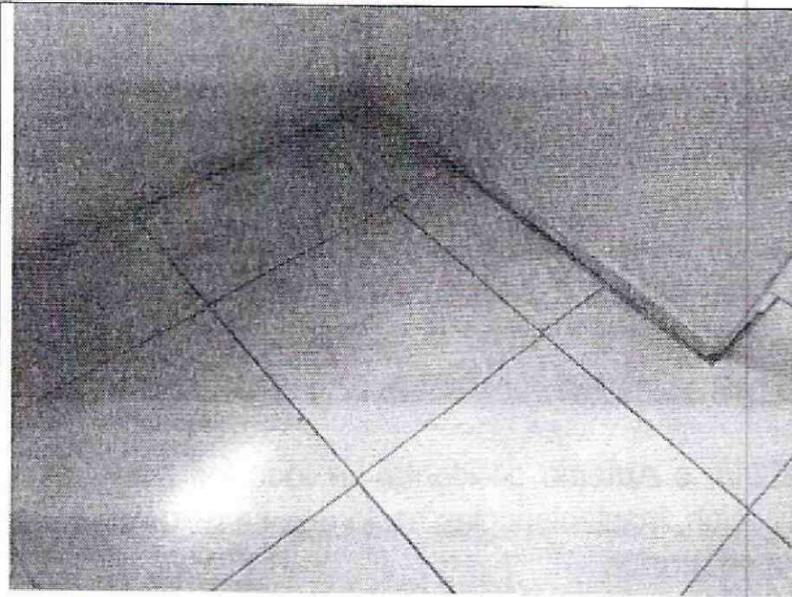
El entrepiso del segundo nivel en el sector posterior de la edificación presenta deformaciones y desplazamientos relativos o hundimientos en las juntas entre placas de diferentes etapas. Los otros sectores de la placa de segundo piso y la placa de tercer nivel no presentan evidencia de daños. Las escaleras en concreto se encuentran en buenas condiciones y no se detecta ningún daño en estos elementos. En las fotos 11 y 12 se muestra el estado del entrepiso y de la escalera.

Foto 15. Desplazamiento relativo de la placa de entrepiso.

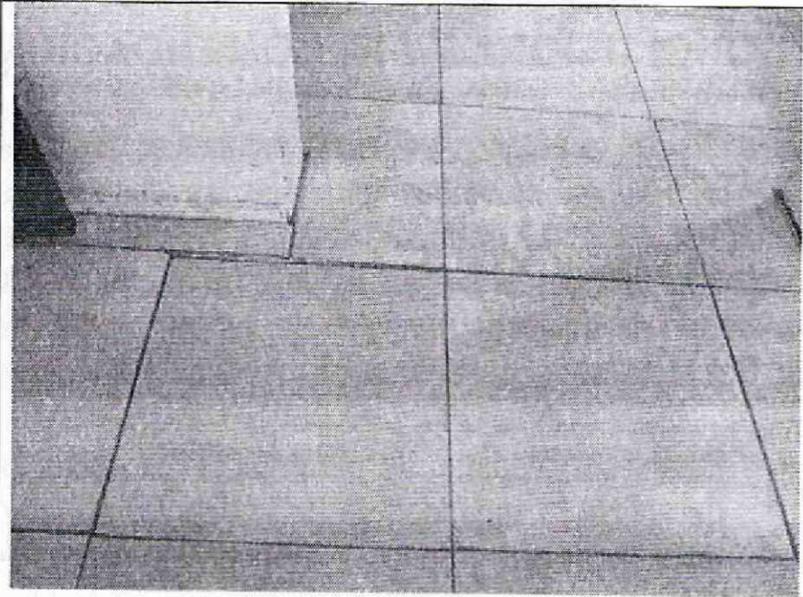
Foto 16. Hundimiento de la placa de segundo nivel.

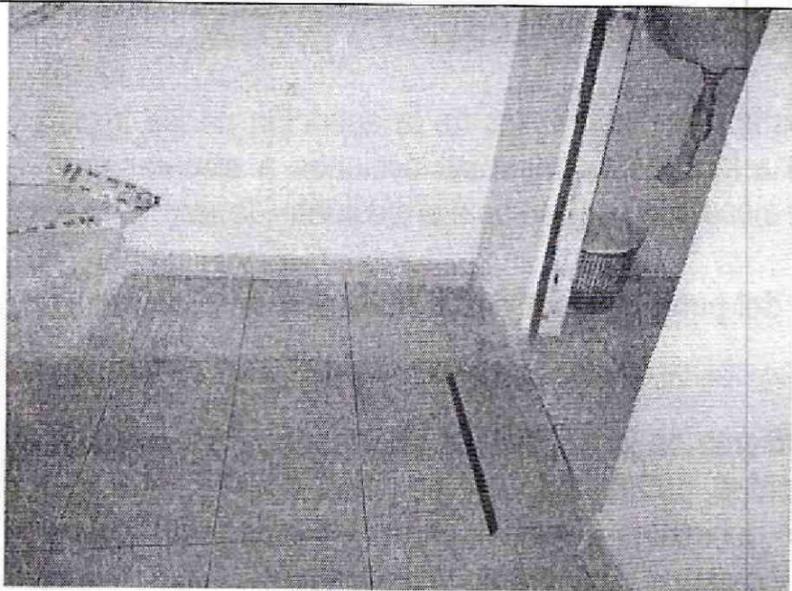
Foto 17. Sector de la placa en buenas condiciones.

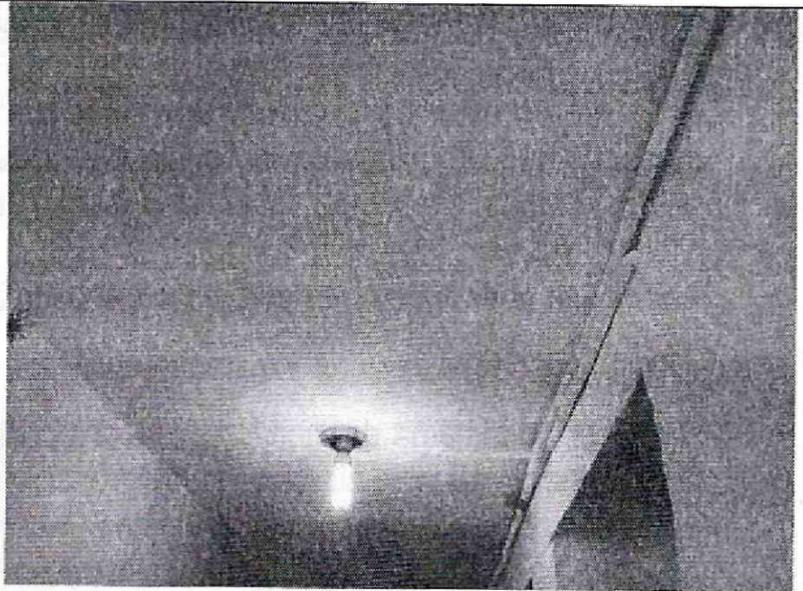
Foto 18. Placa del sector frontal en buen estado.

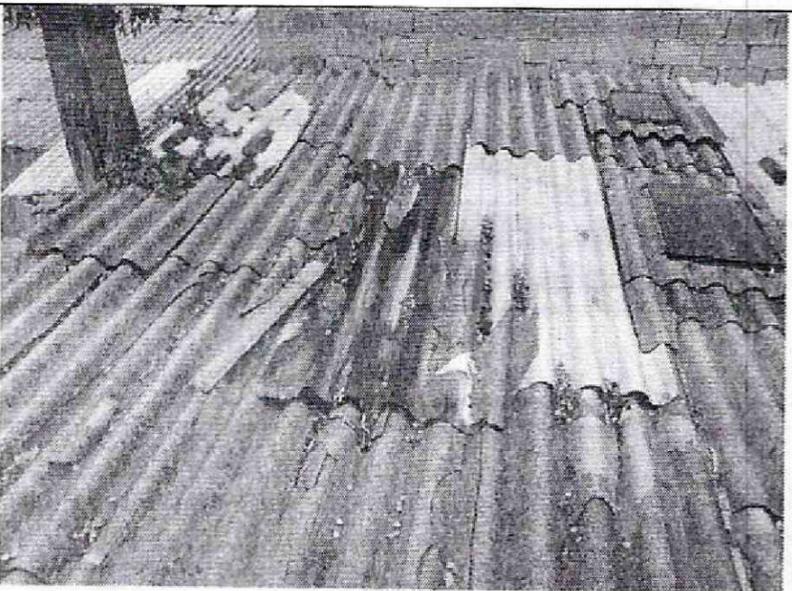
Foto 19. Cubierta del sector posterior del primer piso.

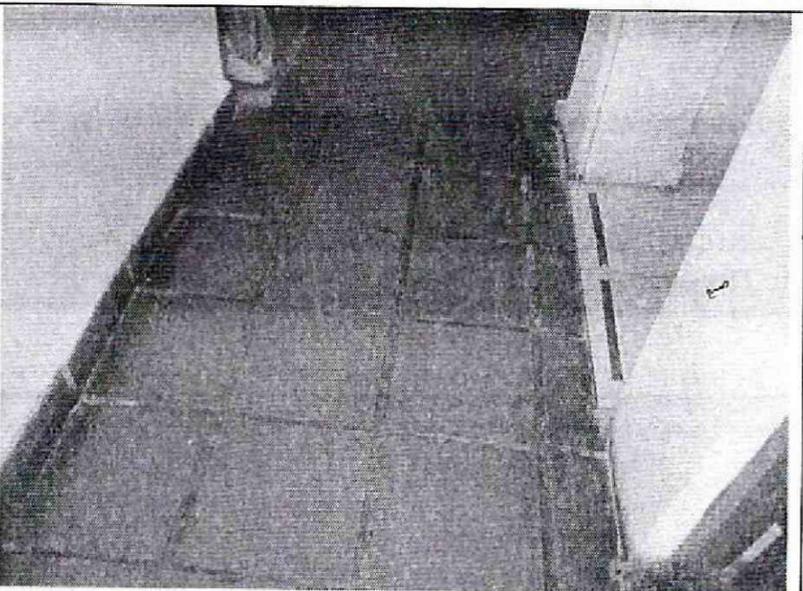
Foto 20. Placa de piso sin afectaciones visibles.
