CONCEPTO TÉCNICO DE AMENAZA RUINA	Código:	GPR-FT-06
		Versión:	04
		Fecha de actualización:

1.1 CONCEPTO DE AMENAZA RUINA N° CAR:	2676
1.2 ÁREA:	Análisis de Riesgos y Efectos Cambio Climático
1.3 COORDINACIÓN:	Conceptos Técnicos
1.4 REFERENCIA CRUZADA RADICADO IDIGER:	2016ER3290
1.5 RESPUESTA OFICIAL No.	RO-85764

2.1 SOLICITANTE:	SECRETARÍA GENERAL DE INSPECCIONES DE POLICÍA – ALCALDÍA LOCAL DE ANTONIO NARIÑO
2.2 LOCALIDAD:	(15) ANTONIO NARIÑO
2.3 UPZ:	(38) RESTREPO
2.4 BARRIO O SECTOR CATASTRAL:	RESTREPO OCCIDENTAL
2.5 DIRECCIÓN:	TRANSVERSAL 21 A No. 21 A – 65 SUR
2.6 CHIP:	AAA0012EMSY
2.7 FECHA DE VISITA:	MARZO 3 DE 2016
2.8 POBLACIÓN BENEFICIADA:	1 Persona – 1 Familia
2.9 ÁREA (m2):	2500 m ² (Aproximadamente)

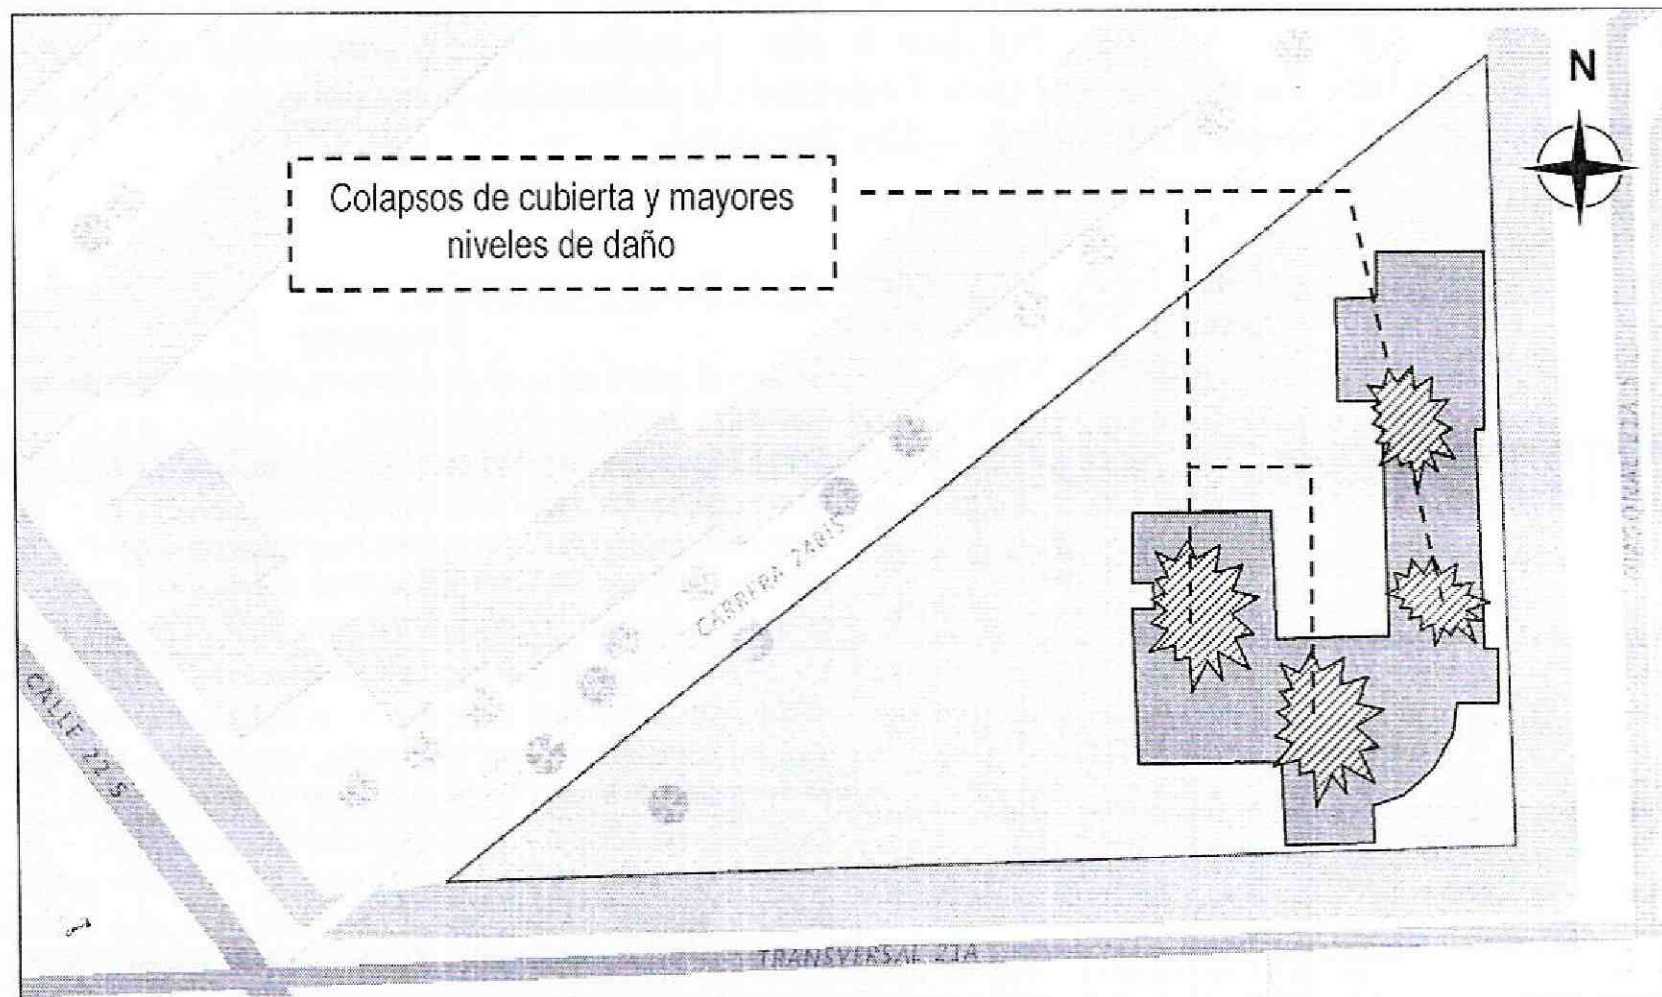
En general, el inmueble presenta daños puntuales en su estructura de soporte que no representan un compromiso en su estabilidad ante las cargas habituales de servicio. Se registran daños en otros elementos (entramado de cubierta) del primer piso que representan peligro de caída. En la Ilustración 1 se indica los sectores que presentan colapso de cubiertas y donde se concentran los mayores niveles de daño.

Ilustración 1 Esquema en planta de la edificación en el que indica los sectores que presentan los mayores niveles de daño

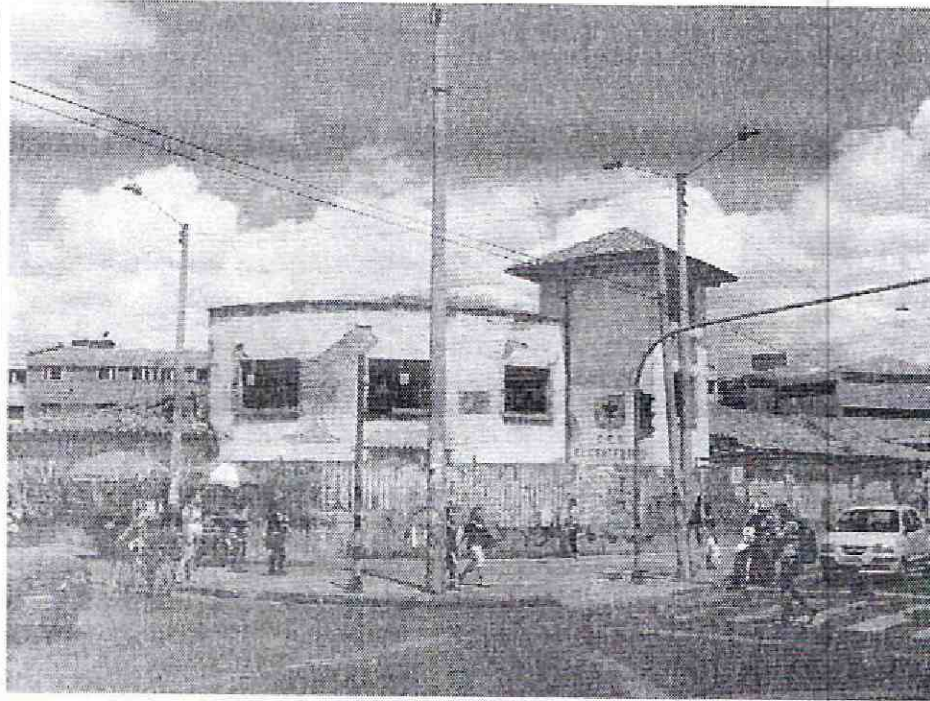
Foto 1. Fachada del inmueble esquina de la Transversal 21 A con Diagonal 21 A Sur. Pérdida de revoque (pañete) en muros

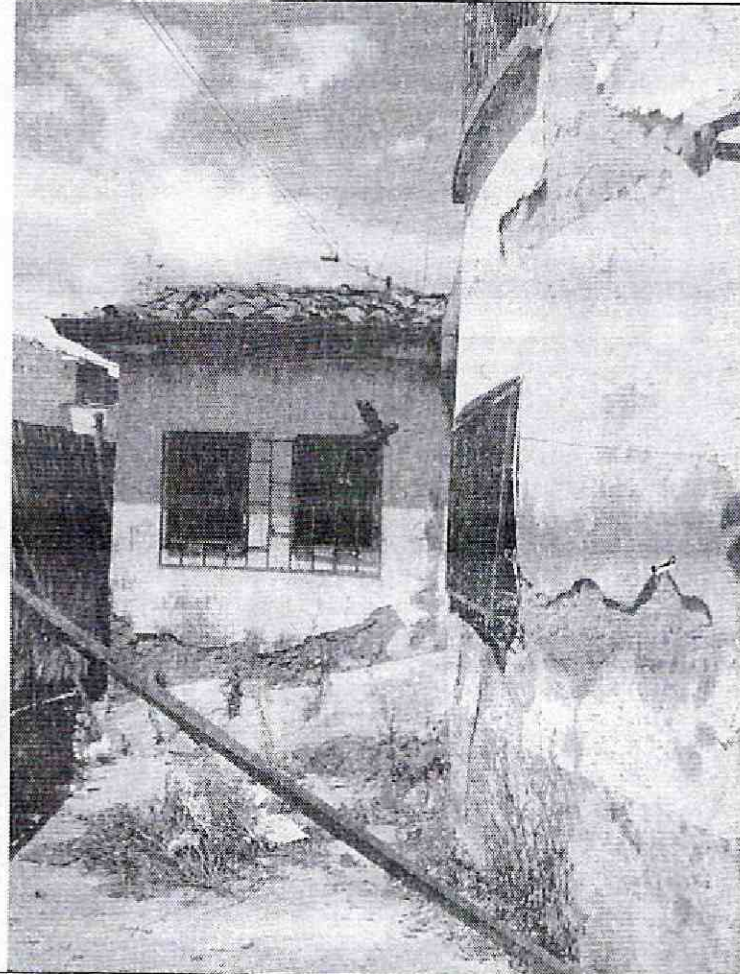
Foto 2. Fachada por la Transversal 21 A. Pérdida de revoque (pañete) en muros y cielo raso alero cubierta, agrietamiento perceptible a simple vista

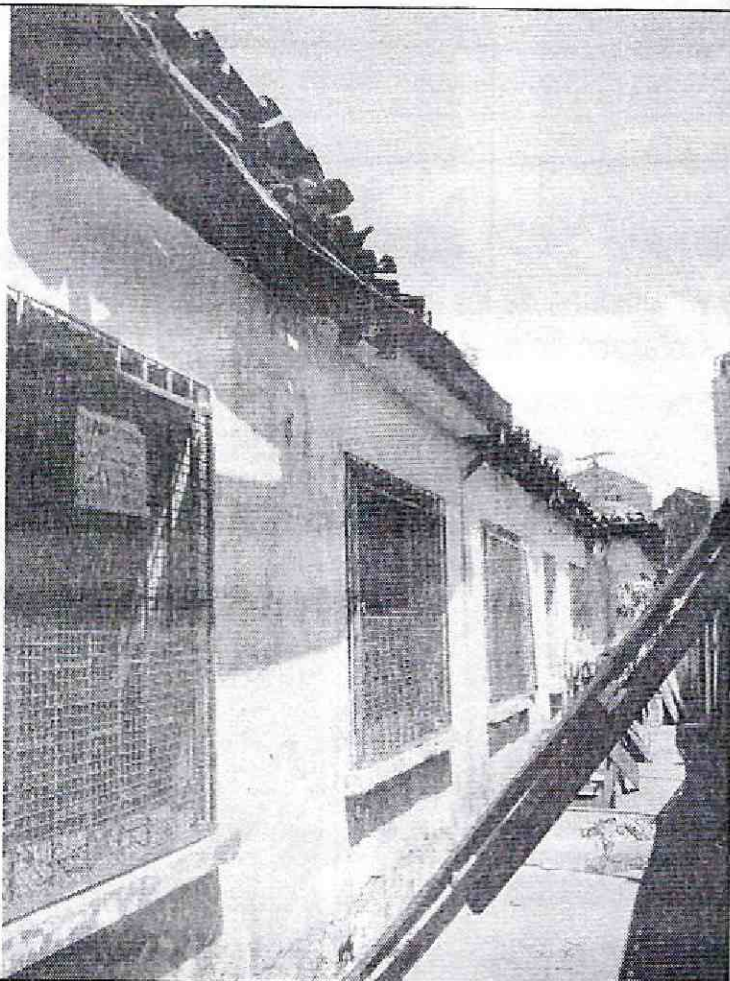
Foto 3. Fachada por la Diagonal 21 A Sur. Pérdida de revoque (pañete) en cielo raso alero cubierta

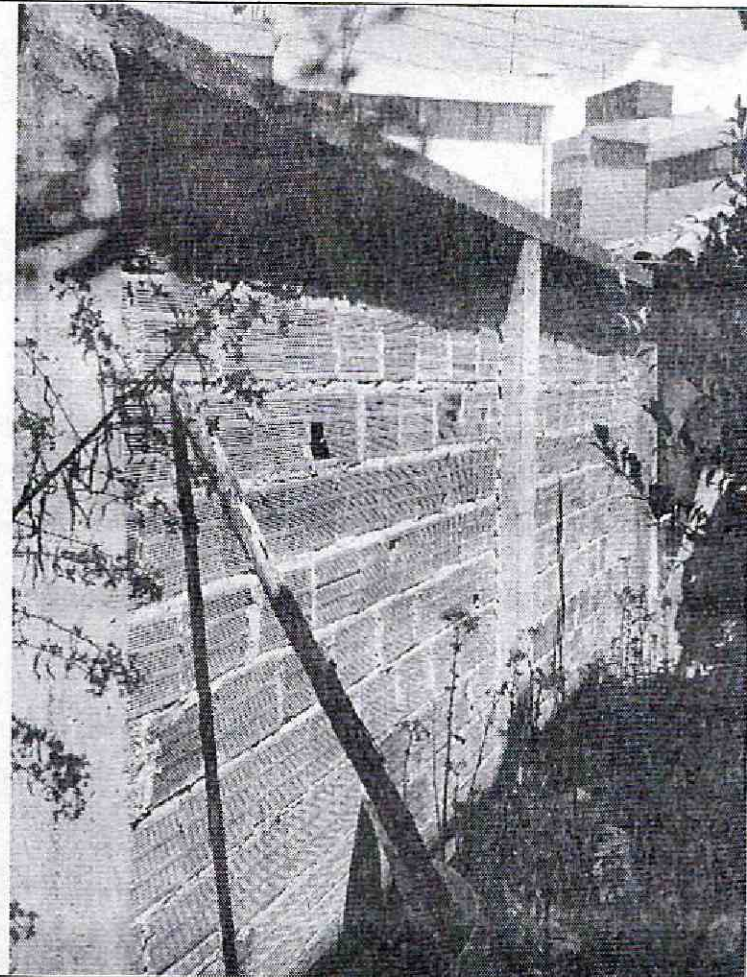
Foto 4. Muro de cerramiento. No se observa daños.

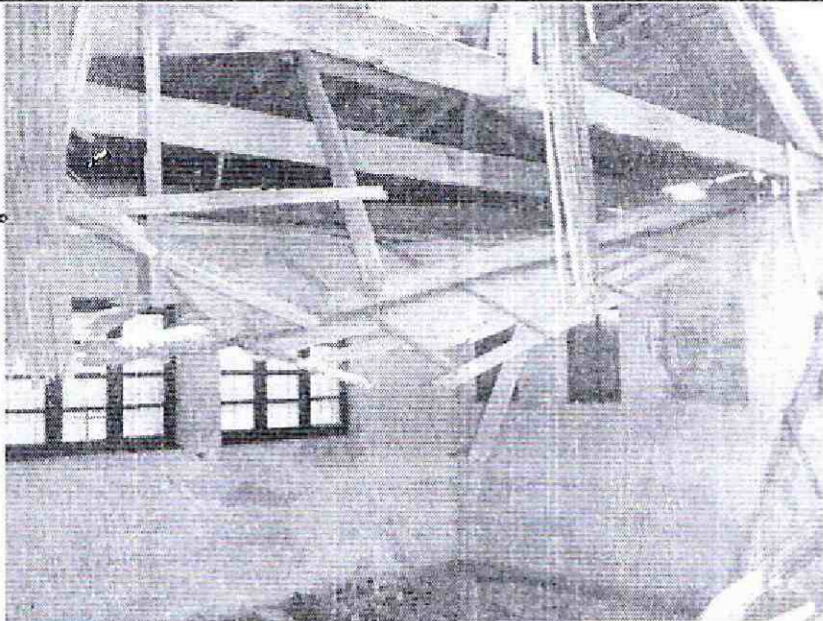
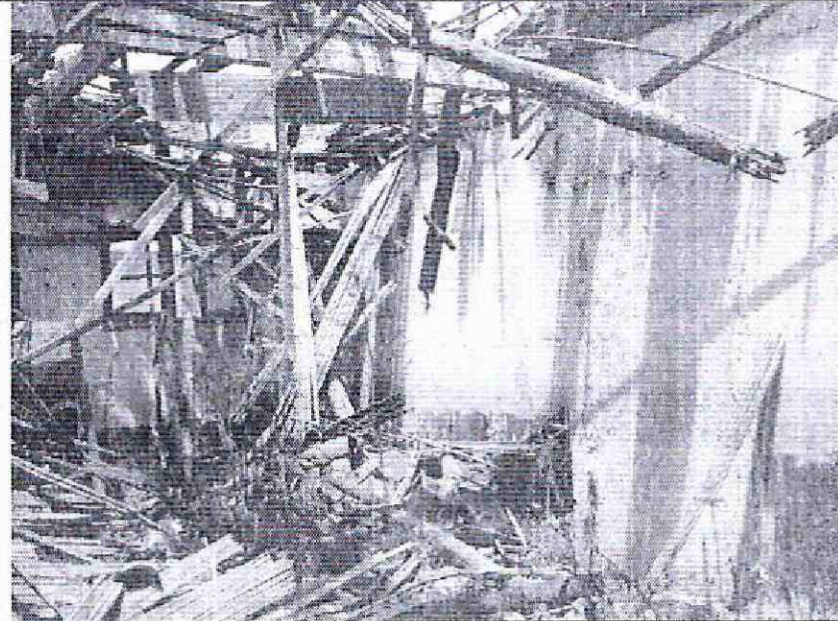
Fotos 5 y 6. Sectores primer piso costado occidental. Pérdida del anclaje y/o uniones de los elementos de entramado de cubierta, rompimiento de los elementos. Colapsos de cubierta

- Realizar el retiro de los elementos de cubierta que presentan posibilidad de caída
- Realizar obras provisionales de protección, como sobre cubiertas provisionales o similares, para detener o prevenir daños mayores
- Realizar mantenimiento general a la edificación para contrarrestar el deterioro

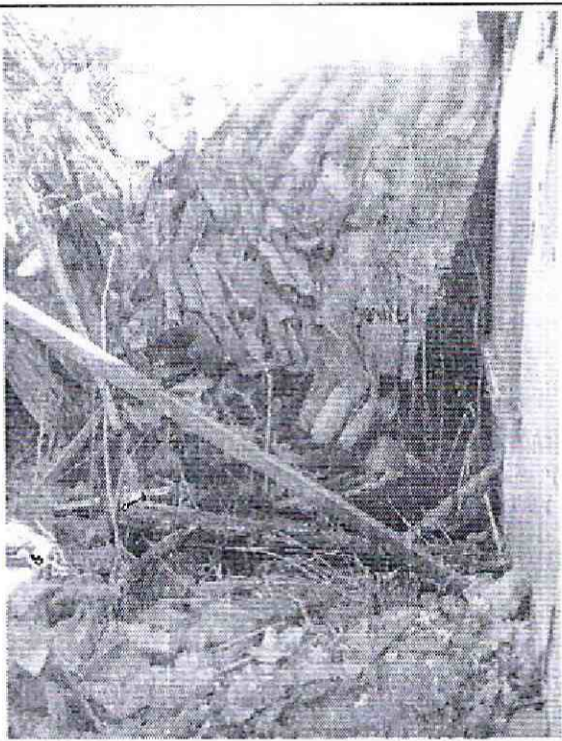
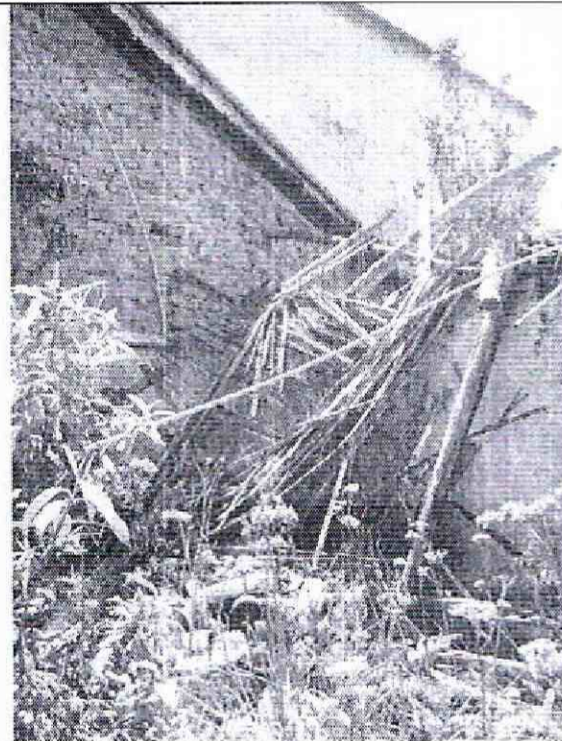
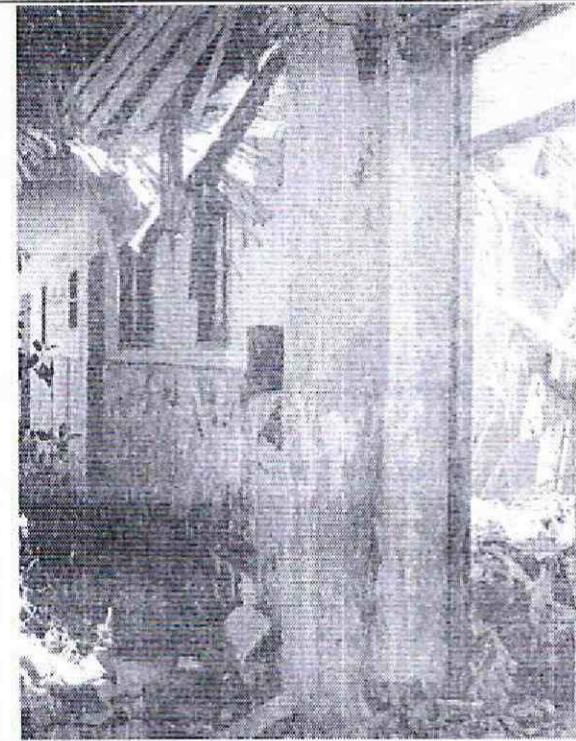
Fotos 7, 8 y 9. Sectores primer piso parte central. Pérdida del anclaje y/o uniones de los elementos de entramado de cubierta, rompimiento y caída de elementos. Colapsos de cubierta

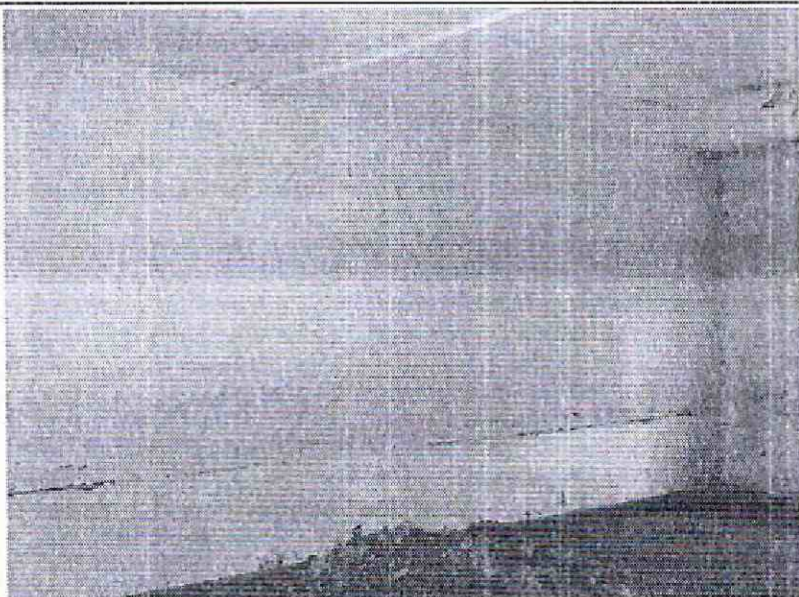
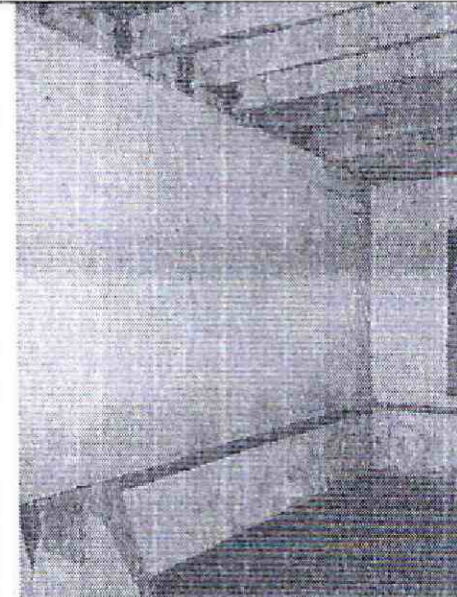
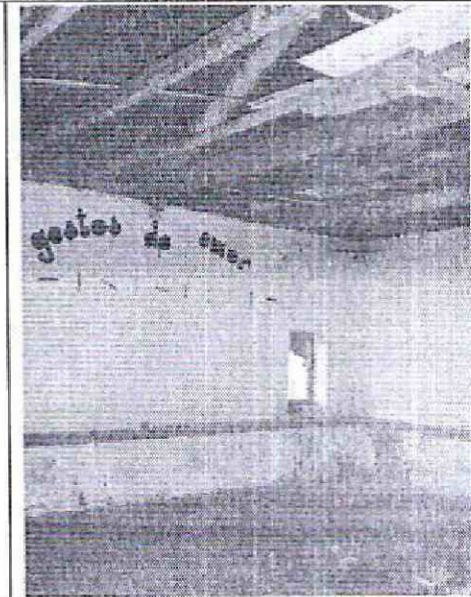
Fotos 10, 11 y 12. Aspecto general muros primer piso. No se observa daños

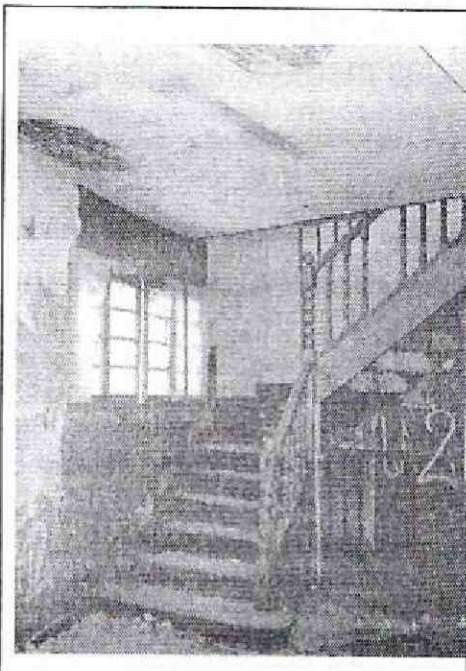
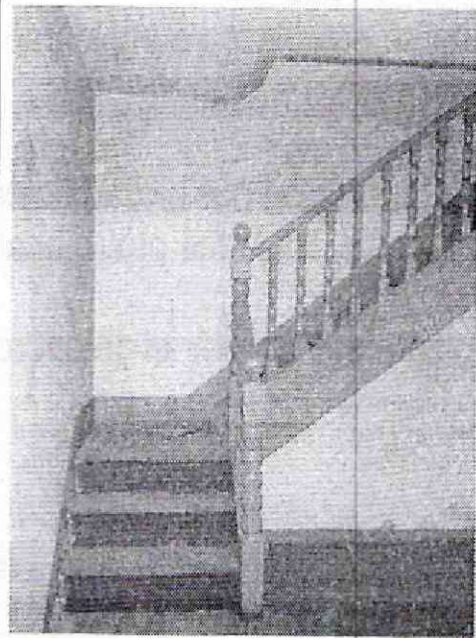
Fotos 13 y 14. Aspecto general escaleras. Sin defectos visibles

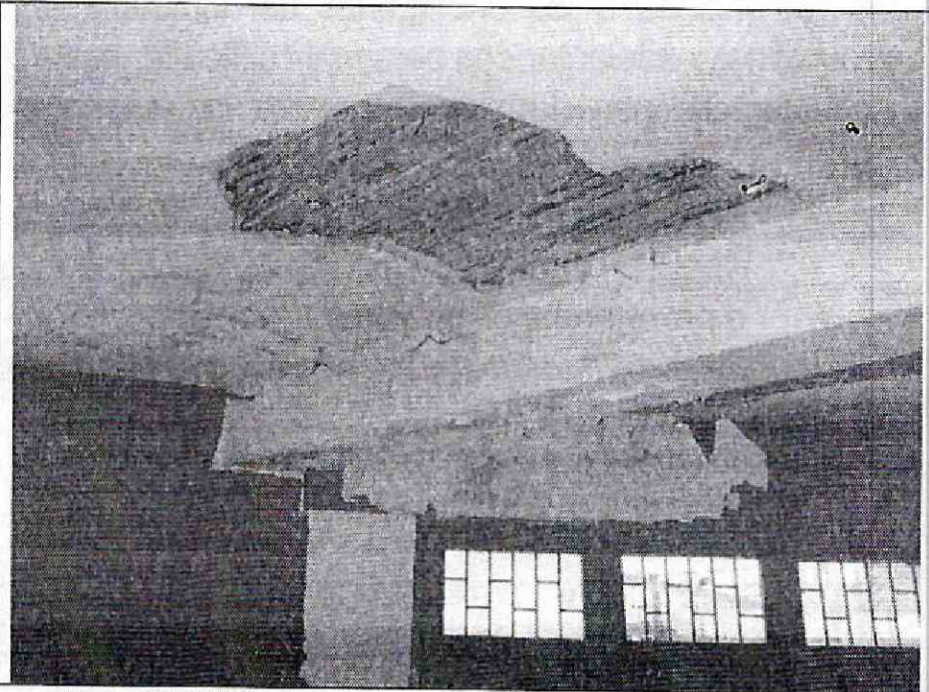
Foto 15. Vista interior primer piso. Desprendimiento de mortero y/o recubrimiento cielo raso, humedades y eflorescencias

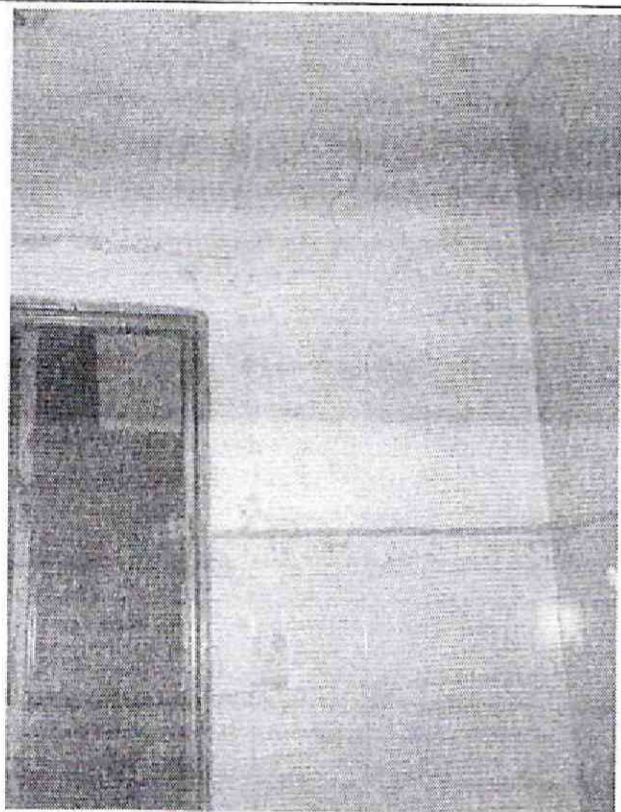
Foto 16. Vista interior muro segundo piso. Agrietamiento perceptible a simple vista

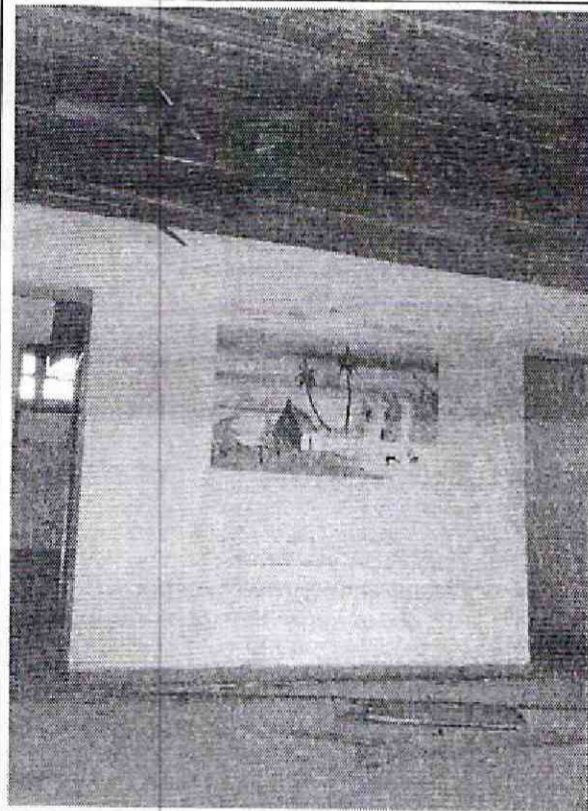
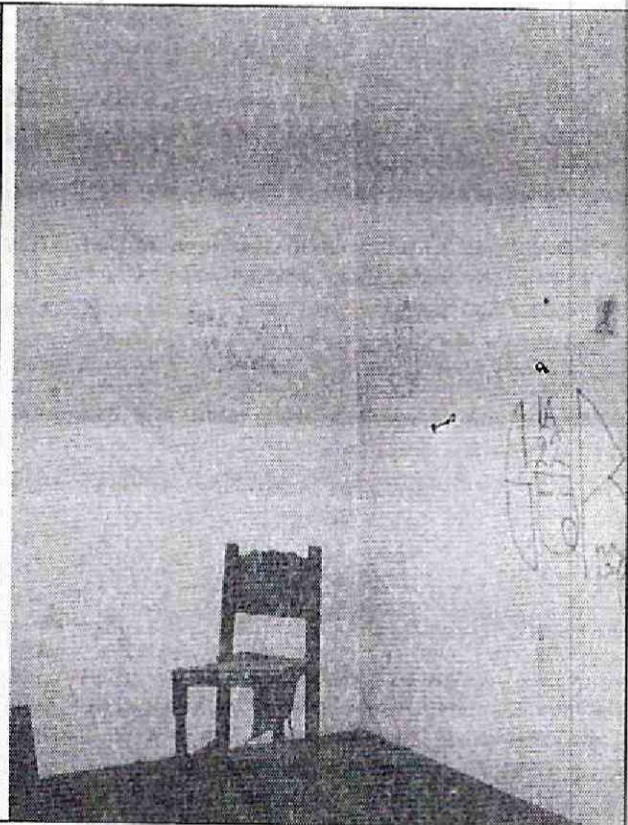
Fotos 17 y 18. Vista interior muros segundo piso (izquierda) y tercer piso (derecha). No se observa daños
