<b>CONCEPTO TÉCNICO DE AMENAZA RUINA</b>	Código:	GPR-FT-06
		Versión:	04
		Fecha de actualización:

1.1 CONCEPTO DE AMENAZA RUINA N° CAR:	2679
1.2 ÁREA:	Análisis de Riesgos y Efectos Cambio Climático
1.3 COORDINACIÓN:	Conceptos Técnicos
1.4 REFERENCIA CRUZADA RADICADO IDIGER:	2016ER2175
1.5 RESPUESTA OFICIAL No.	RO-85786

2.1 SOLICITANTE:	INSPECCIÓN 3 D DISTRITAL DE POLICÍA
2.2 LOCALIDAD:	(3) SANTA FE
2.3 UPZ:	(96) LOURDES
2.4 BARRIO O SECTOR CATASTRAL:	EL ROCIO (EL CONSUELO Legalizado)
2.5 DIRECCIÓN:	CALLE 1 A No. 11 - 08 ESTE
2.6 CHIP:	AAA0033OAYX
2.7 FECHA DE VISITA:	MARZO 4 DE 2016
2.8 POBLACIÓN BENEFICIADA:	1 Persona - 1 Familia
2.9 ÁREA (m2):	100 m <sup>2</sup> (Aproximadamente)

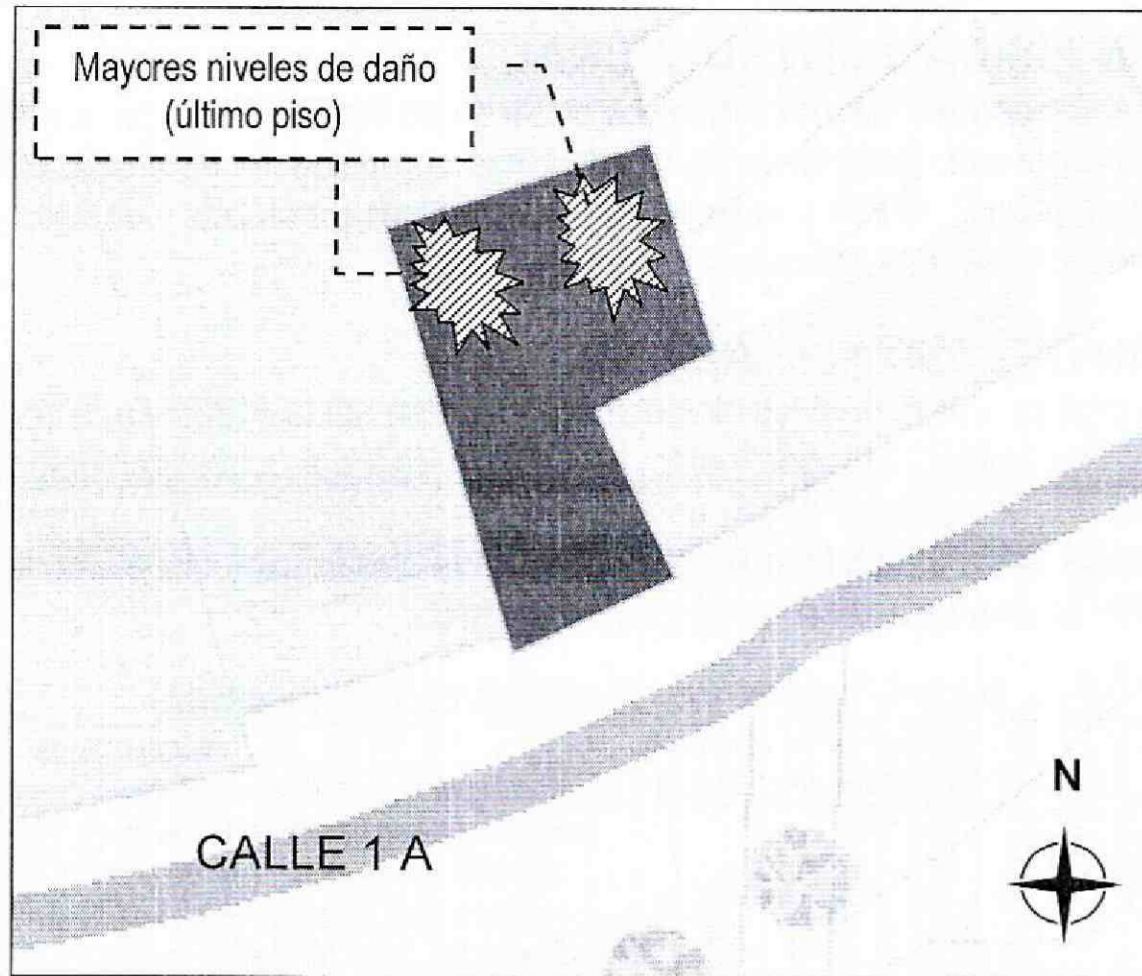
**Ilustración 1** Esquema en planta de la edificación en el que indica los sectores que presentan los mayores niveles de daño a nivel de cubierta

En general, el inmueble no deleva daños en su estructura de soporte que representen un compromiso en su estabilidad ante las cargas habituales de servicio. El daño es puntual y se concentra en los elementos de soporte de las cubiertas localizadas en el último piso, parte posterior del predio (ver Ilustración 1) y representa riesgo sobre la integridad de sus ocupantes.

De acuerdo con el estado actual y la evaluación de daños, el inmueble ubicado en la Calle 1 A No. 11 – 08 Este, **AMENAZA RUINA**. La clasificación global del daño es moderado lo cual significa que no hay un compromiso en la estabilidad global de la edificación ante las cargas habituales de servicio pero se presenta daños puntuales en cubiertas y elementos de soporte localizados en la parte posterior último nivel (costado norte) del predio que representan peligro inminente para la integridad de los ocupantes.

Se recomienda al propietario restringir el uso de las zonas en donde se concentra los mayores niveles de daño (ver Ilustración 1, numeral 8. Descripción del Estado Actual) y adelantar las siguientes acciones con personal calificado:

- Desmontar cubiertas y sus elementos de soporte
- Realizar mantenimiento general a la edificación para prevenir el deterioro

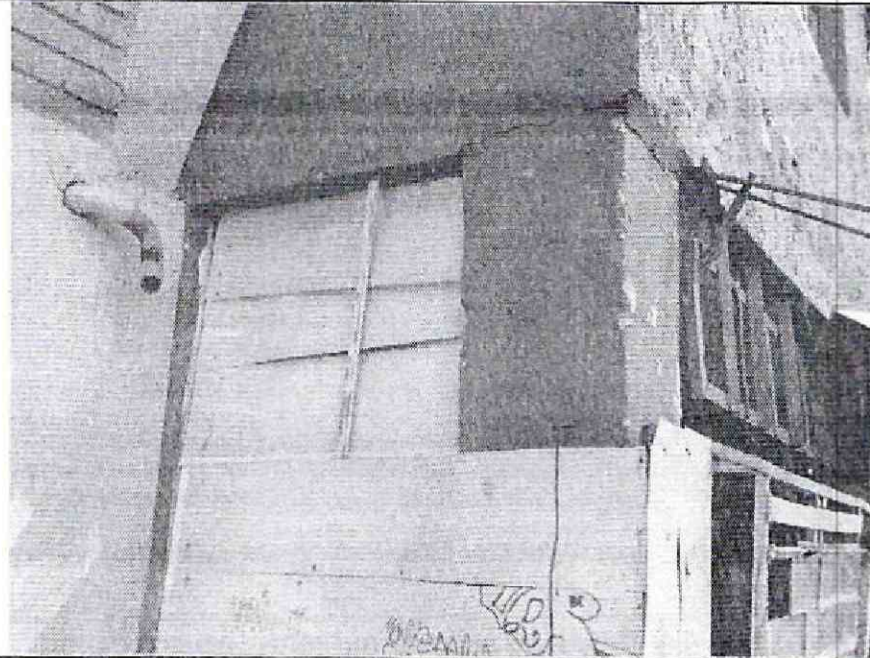
**Foto 3.** Detalle en fachada costado oriental. Agrietamiento entre placa de entrepiso y machón

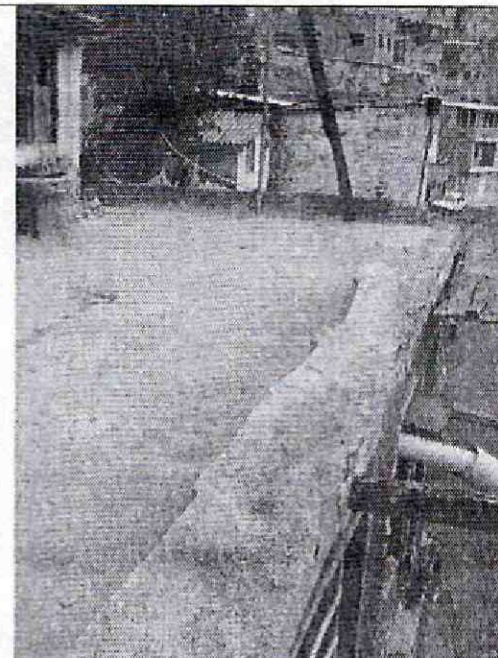
**Foto 4.** Detalle placa plana cubierta parte frontal. Agrietamiento en elemento sobrepuesto de borde

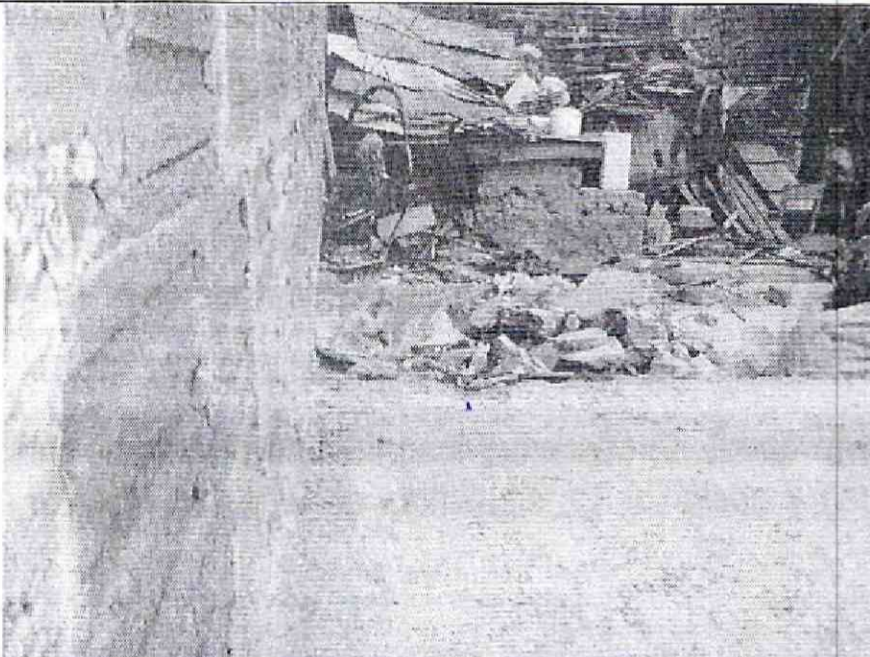
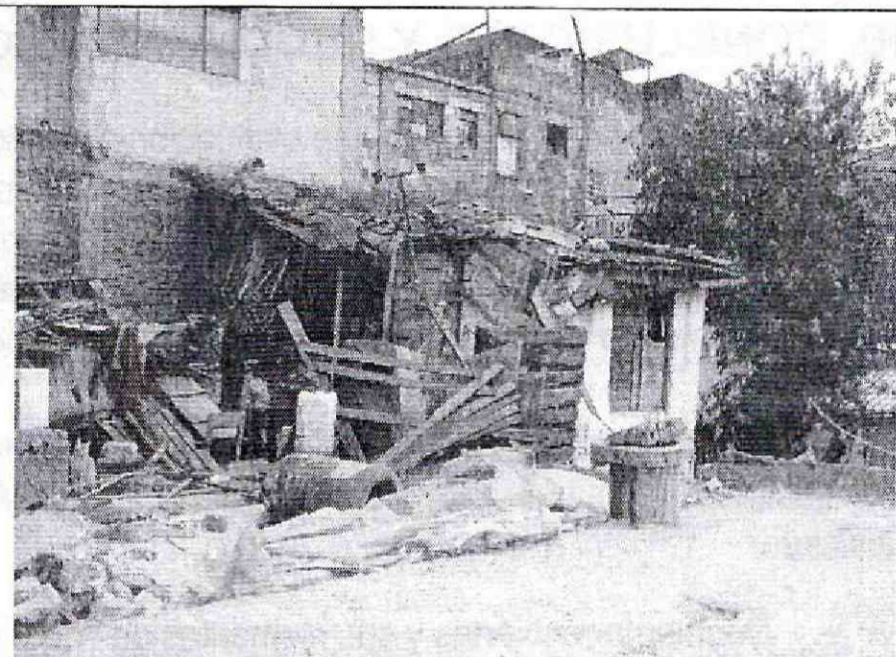
**Fotos 5 y 6.** Vista desde placa de cubierta. Al fondo los sectores con mayores niveles de daño (ver detalle fotos 8 a 10)

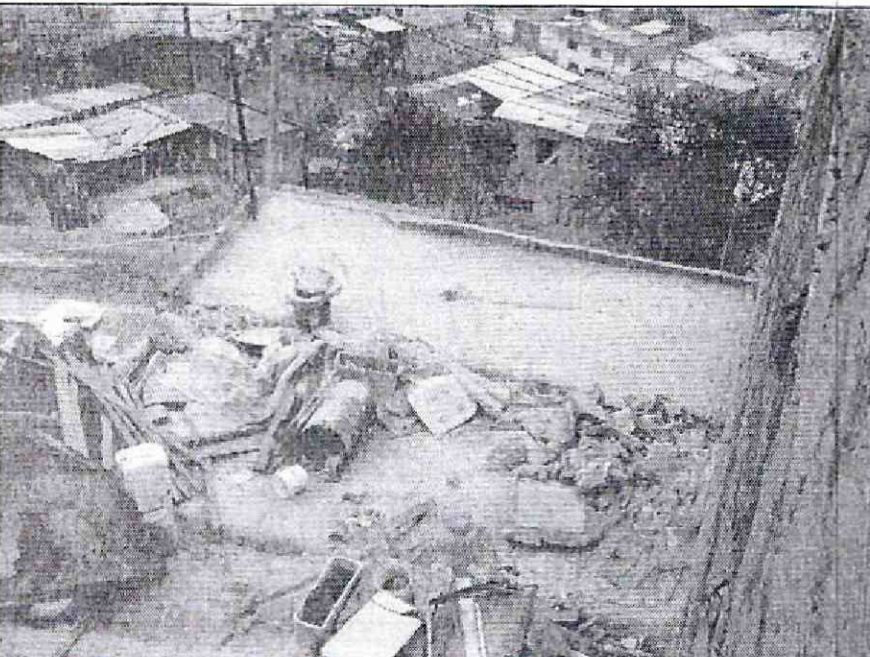
**Foto 7.** Vista superior sector frontal placa plana de cubierta.

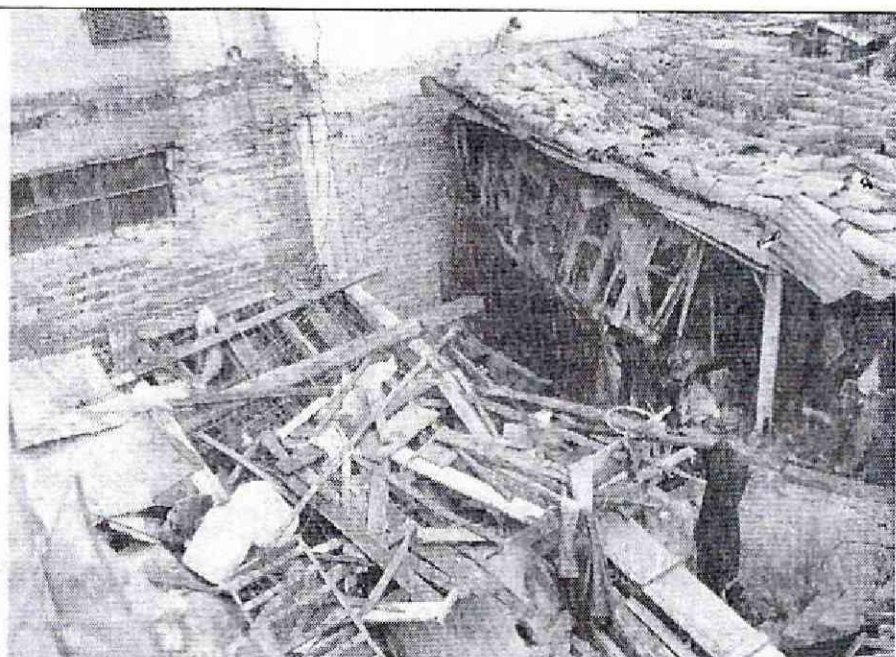
N	L	M	F	S	
Cubierta					C		Cubiertas inclinadas localizadas en la parte posterior del predio. Estas cubiertas presentan nivel de daño calificado como fuerte (F) que corresponde a deformación excesiva
Paredes altillos					P	C	Localizadas en la parte posterior del predio y conformado con elementos de madera principalmente. El daño calificado como fuerte (F) corresponde con agrietamiento, desplazamiento de las uniones y deformación excesiva. El daño severo corresponde a rompimiento del elemento

**Foto 8.** Vista superior parte posterior. Cubiertas y elementos de soporte con deformaciones excesivas

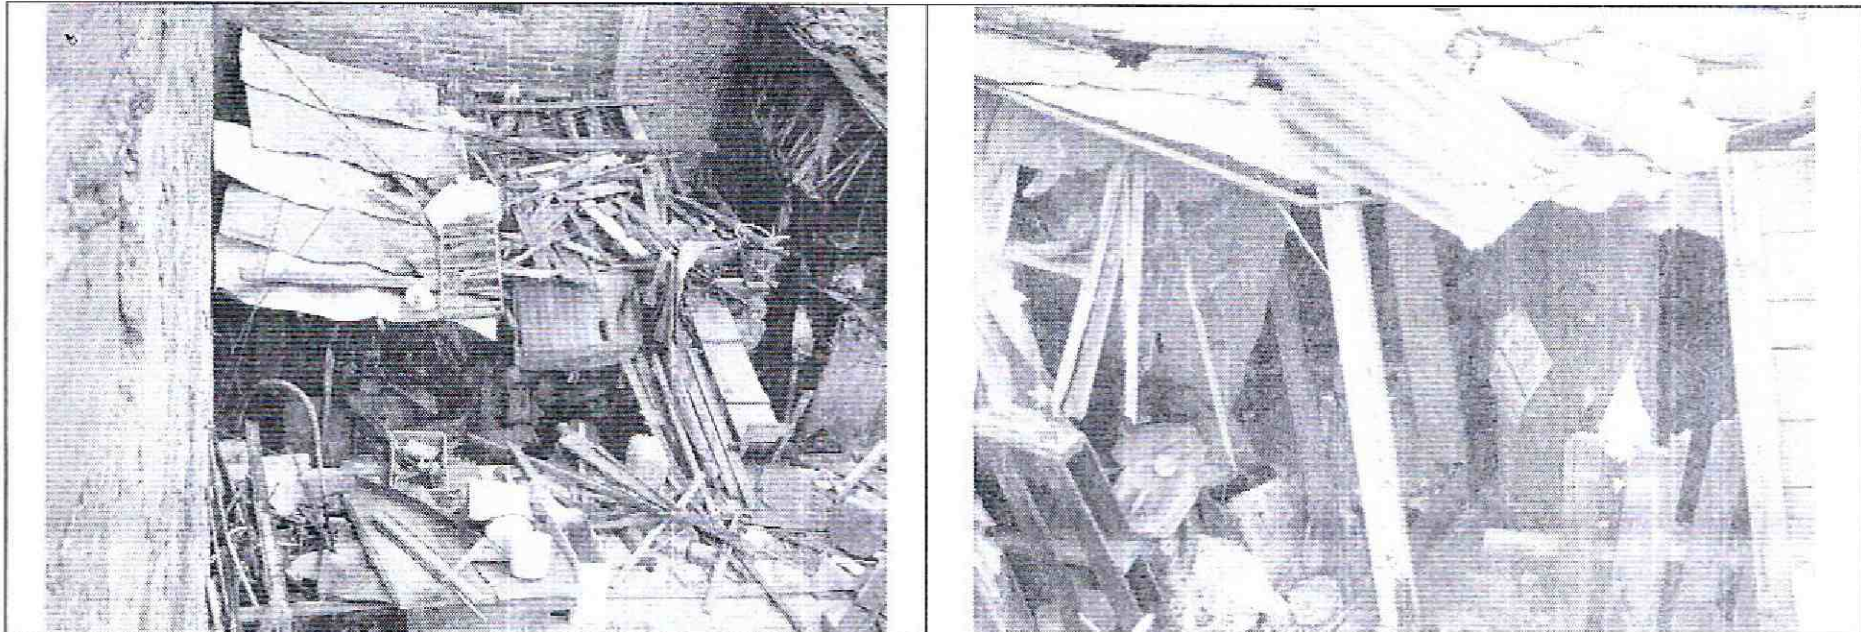
Foto 9 y 10. Izquierda: deformación excesiva de cubierta. Derecha: detalle elementos de soporte cubierta; agrietamiento, desplazamiento de las uniones, deformación excesiva y rompimiento de elementos
