<p>ALCALDÍA MAYOR DE BOGOTÁ D.C. SANTO CRISTÓBAL CORPORACIÓN DE SERVICIOS PÚBLICOS</p>	<h2>CONCEPTO TÉCNICO DE AMENAZA RUINA</h2>	Código:	GPR-FT-06
		Versión:	04
		Fecha de actualización:

1.1 CONCEPTO DE AMENAZA RUINA N° CAR:	2682
1.2 ÁREA:	Análisis de Riesgos y Efectos Cambio Climático
1.3 COORDINACIÓN:	Conceptos Técnicos
1.4 REFERENCIA CRUZADA RADICADO IDIGER:	2016ER3248
1.5 RESPUESTA OFICIAL No.	RO-86020

2.1 SOLICITANTE:	INSPECCIÓN TERCERA A DISTRITAL DE POLICIA
2.2 LOCALIDAD:	(3) SANTA FE
2.3 UPZ:	(95) LAS CRUCES
2.4 BARRIO O SECTOR CATASTRAL:	LAS CRUCES
2.5 DIRECCIÓN:	CARRERA 3 No. 1 – 41 (antigua) CARRERA 3 No. 1 – 91 (nueva)
2.6 CHIP:	AAA0032YETD, AAA0198FFFT
2.7 FECHA DE VISITA:	MARZO 11 Y 31 DE 2016
2.8 POBLACIÓN BENEFICIADA:	8 Personas – 2 Familias
2.9 ÁREA (m2):	270 m ² (Aproximadamente)

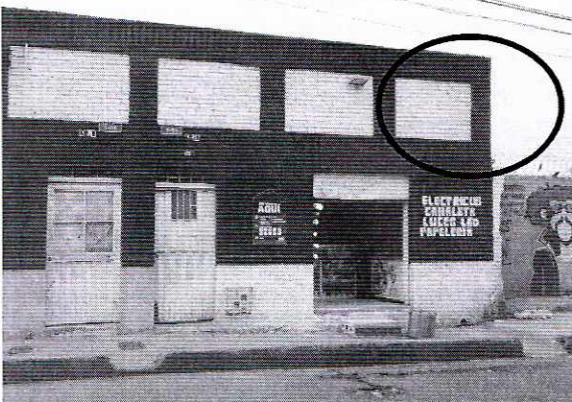
<p>Foto 1. Fachada principal. Se indica sector que presenta agrietamientos y pérdida incipiente del mortero de pega en muro</p>	<p>Foto 2. Vista exterior muro costado norte. Agrietamiento y pérdida incipiente del mortero de pega en muro</p>

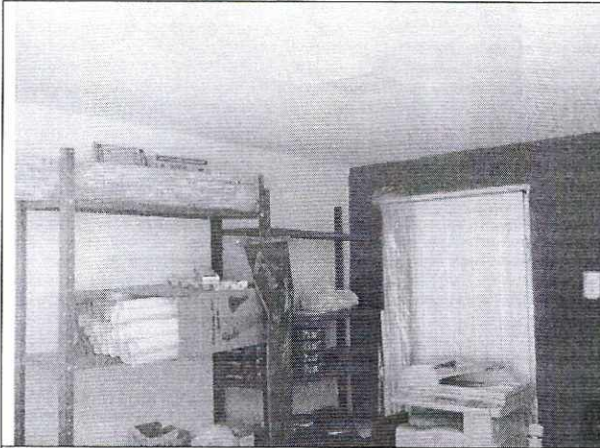
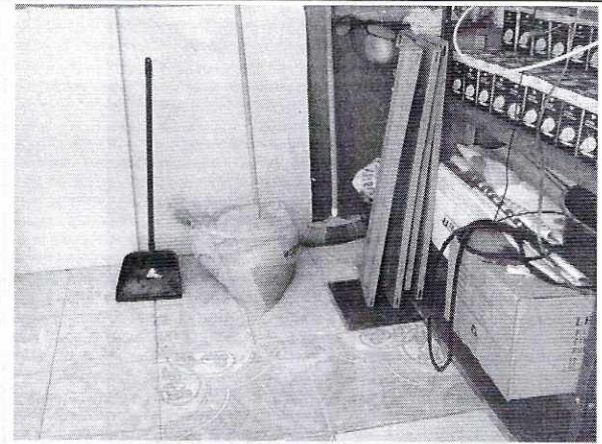
Fotos 3 y 4. Vista interior local, tercer piso. No se observa daños

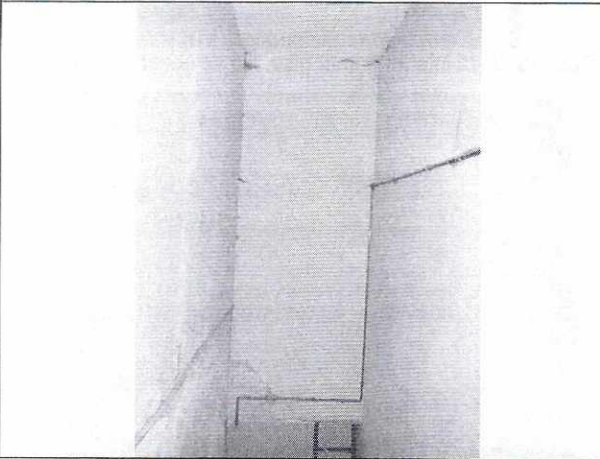
Foto 5. Vista interior hall acceso vivienda, tercer piso. No se observa daños

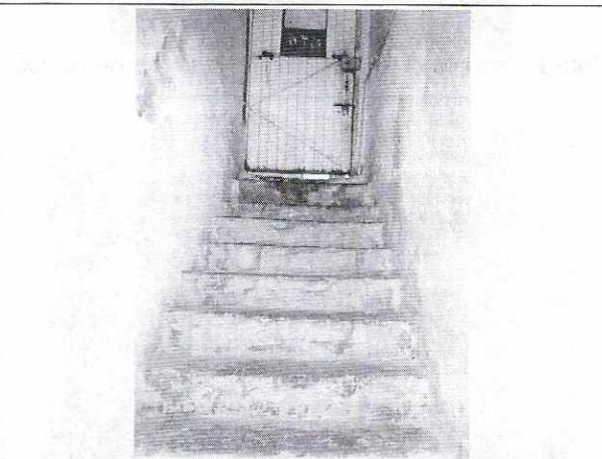
Foto 6. Escalera hall acceso. No se observan daños

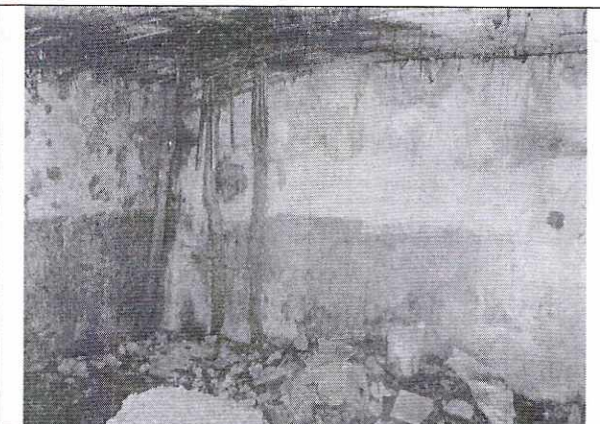
Foto 7. Vista interior segundo piso parte frontal. Humedades y eflorescencias

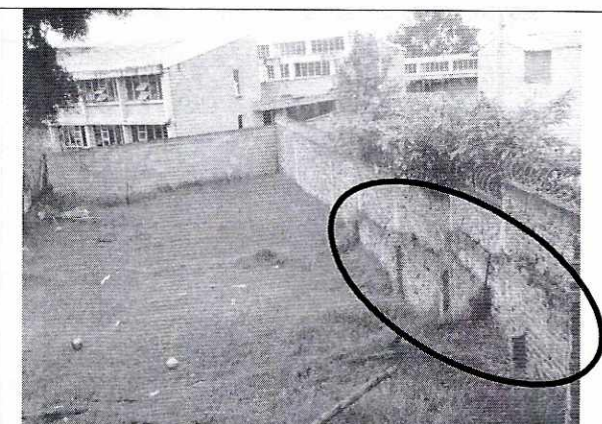
Foto 8. Vista interior zona posterior. Se indica muro de cerramiento del inmueble. No se observa daños

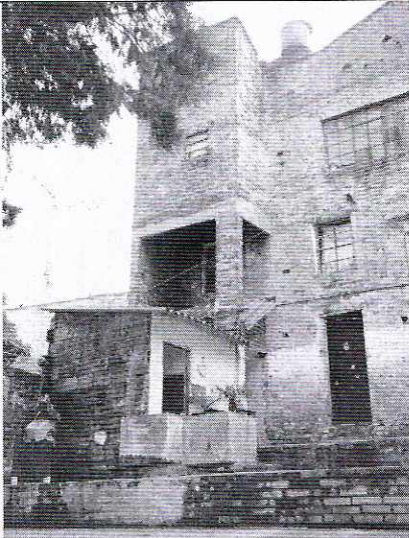
Foto 9. Vista interior fachada interna. No se observan daños

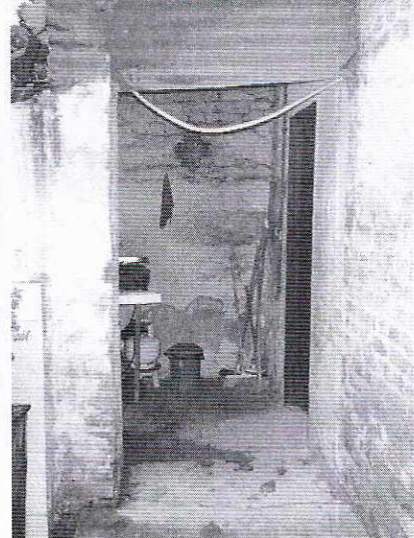
Foto 10. Vista interior primer piso. No se observan daños

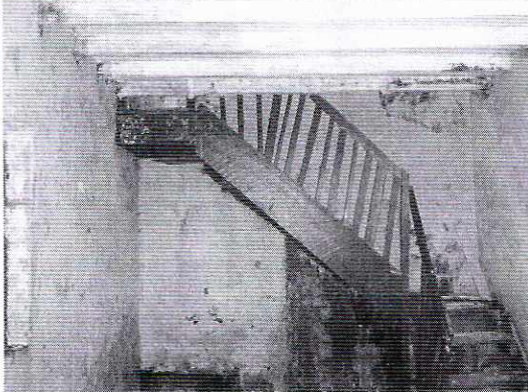
Foto 11. Vista interior primer piso. Escalera de madera en desuso, presenta desprendimiento de elementos

Se recomienda a los propietarios realizar reparación en escalera de madera y mantenimiento general a la edificación para prevenir el deterioro.

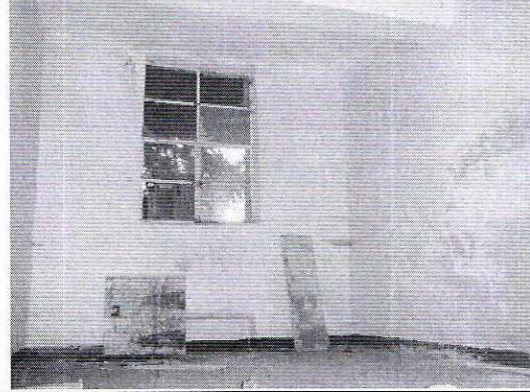
Foto 12. Vista interior segundo piso. No se observan daños

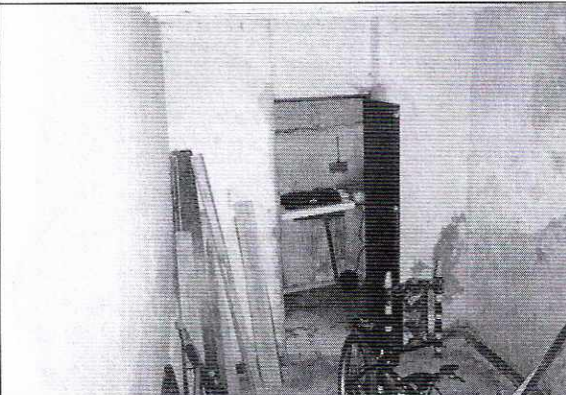
Foto 13. Vista interior primer piso. No se observan daños

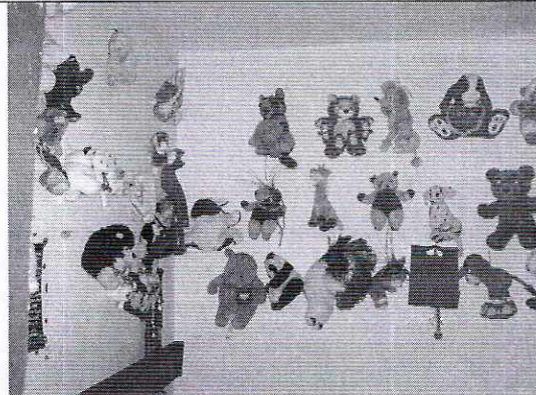
Foto 14. Vista interior tercer piso. No se observan daños

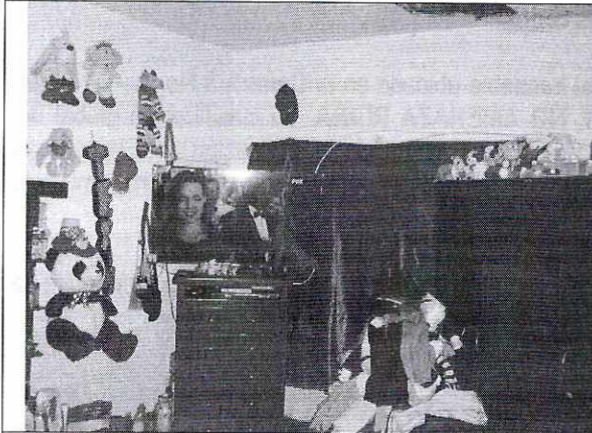
Foto 15. Vista interior tercer piso. No se observan daños

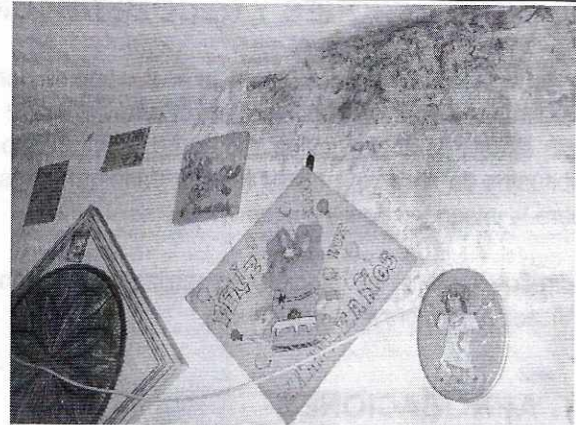
Foto 16. Vista interior tercer piso. Humedades y eflorescencias

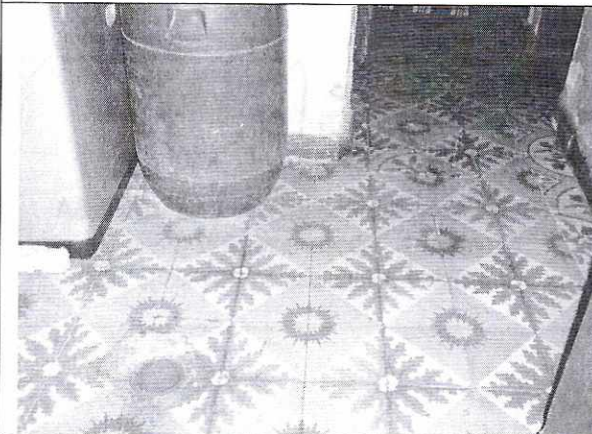
Foto 17. Vista interior tercer piso, placa de entrepiso. No se observan daños

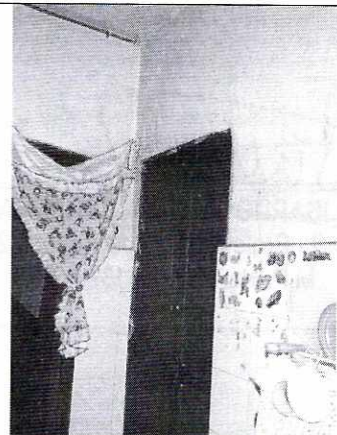
Foto 18. Vista interior tercer piso. No se observan daños

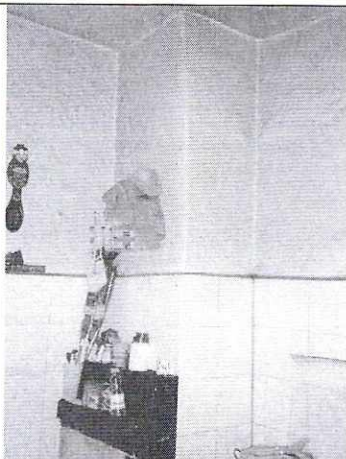
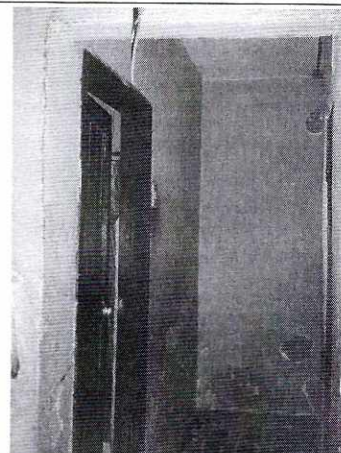
Fotos 19 y 20. Vista interior tercer piso. No se observan daños
