<b>CONCEPTO TÉCNICO DE AMENAZA RUINA</b>	Código:	GPR-FT-06
		Versión:	04
		Fecha de actualización:

1.1 CONCEPTO DE AMENAZA RUINA N° CAR:	2693
1.2 ÁREA:	Análisis de Riesgos y Efectos Cambio Climático
1.3 COORDINACIÓN:	Conceptos Técnicos
1.4 REFERENCIA CRUZADA RADICADO IDIGER:	2016ER4786
1.5 RESPUESTA OFICIAL No.	RO-86452

2.1 SOLICITANTE:	ALCALDÍA LOCAL DE TEUSAQUILLO
2.2 LOCALIDAD:	(13) TEUSAQUILLO
2.3 UPZ:	(106) LA ESMERALDA
2.4 BARRIO O SECTOR CATASTRAL:	PAULO VI
2.5 DIRECCIÓN:	CALLE 57 C No. 57 A – 36 BLOQUE 58
2.6 CHIP:	AAA0055RHBR y otros
2.7 FECHA DE VISITA:	ABRIL 7 DE 2016
2.8 POBLACIÓN BENEFICIADA:	90 Personas – 30 Familias
2.9 ÁREA (m <sup>2</sup> ):	3000 m <sup>2</sup> (Aproximadamente)

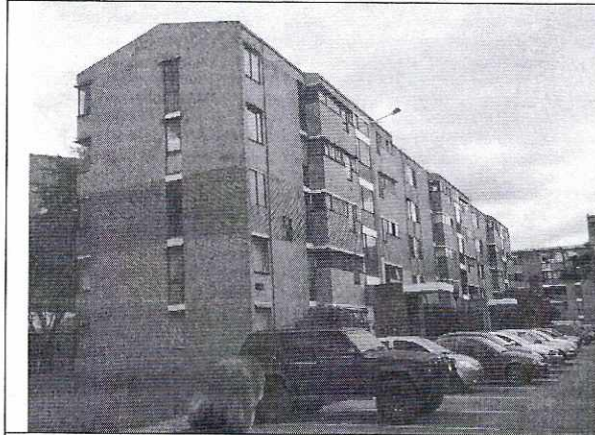
Foto 1. Fachadas costado noroccidental del predio

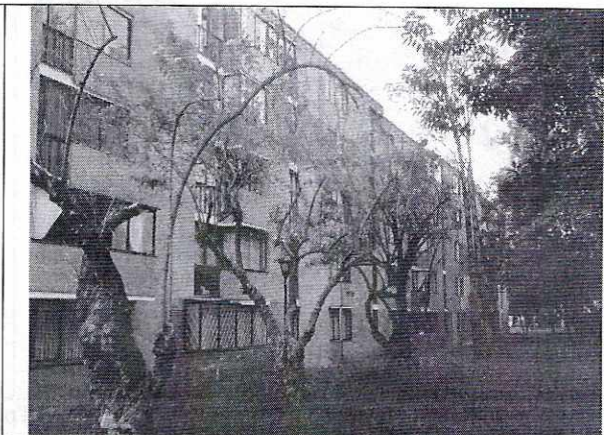
Foto 2. Fachada costado nororiental. Colinda con zona verde y arbolado

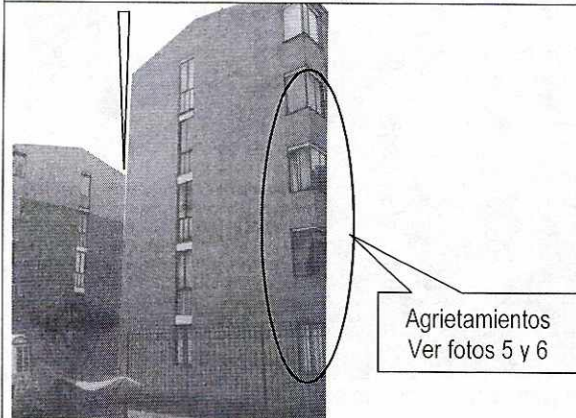
El inmueble es de uso residencial, de cinco (5) pisos que se desarrolla en tres módulos estructurales. Sistema de muros de carga y al parecer columnas de concreto. Cubierta en teja ondulada de fibrocemento. Entrepisos en concreto. Escaleras en concreto. Muros de fachada en ladrillo tolete a la vista. Se aprecia inclinación de la edificación con tendencia hacia el costado nororiental. Ver registro fotográfico.

Foto 3. Fachada lateral costado suroriental. Se aprecia inclinación del bloque 58. Agrietamiento muros  
Ver fotos 5 y 6

Se recomienda a los propietarios realizar mantenimiento general a la edificación e implementar intervenciones para contrarrestar proceso de inclinación que experimenta el bloque de apartamentos. Estas intervenciones deben ser definidas a partir de un análisis realizado por especialistas en el tema para encarar la solución con la idoneidad necesaria.

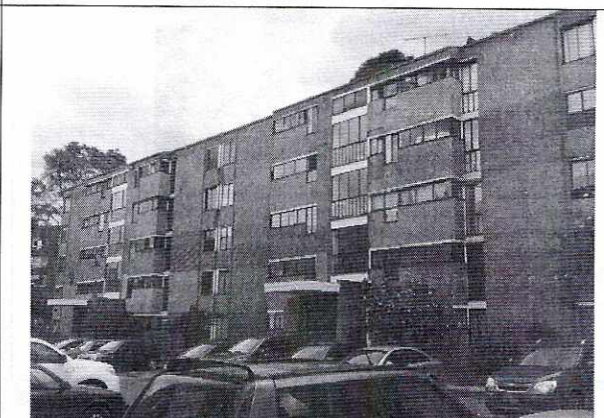
Foto 4. Fachada costado suroccidental. Acceso apartamentos

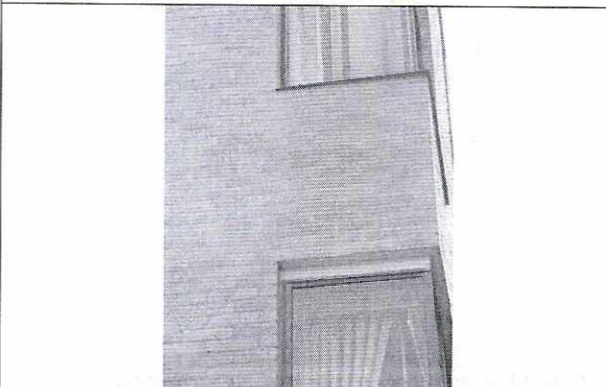
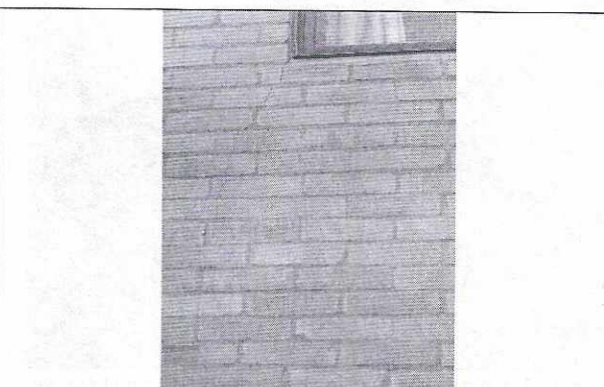
Fotos 5 y 6. Agrietamiento perceptibles a simple vista muros fachada lateral costado suroriental

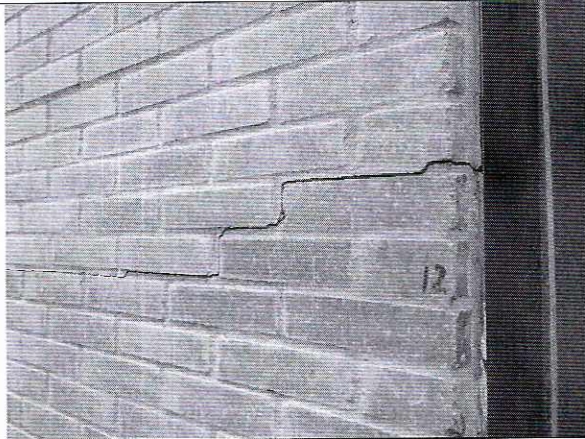
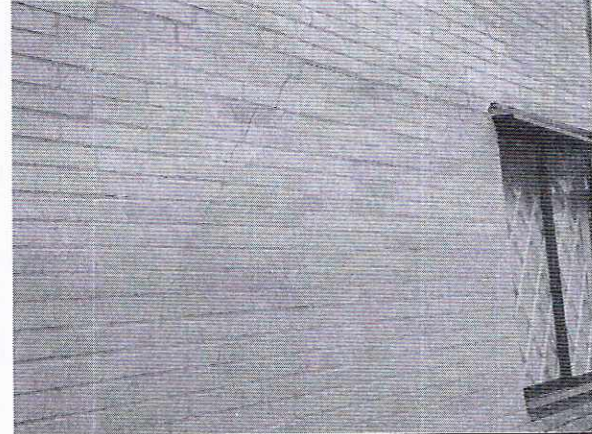
Fotos 7 y 8. Agrietamiento muros del primer piso fachada costado nororiental

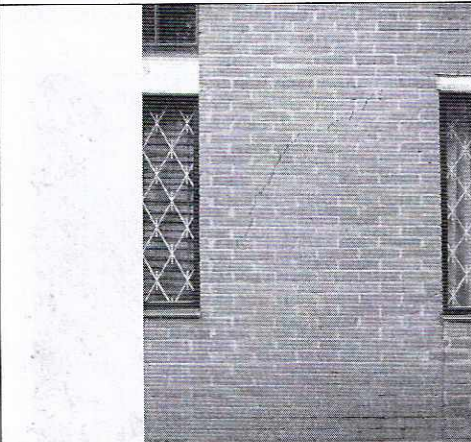
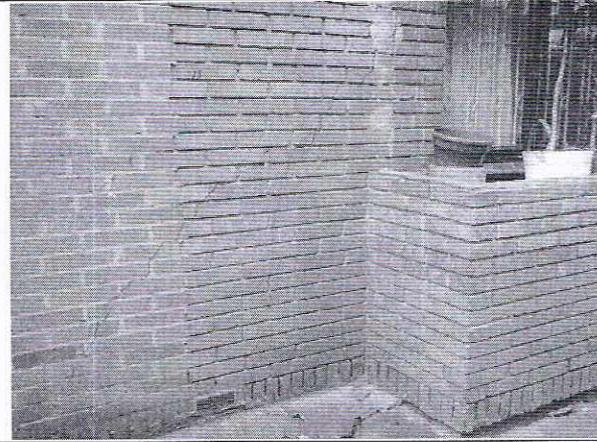
Fotos 9 y 10. Agrietamiento muros del primer piso fachada costado nororiental

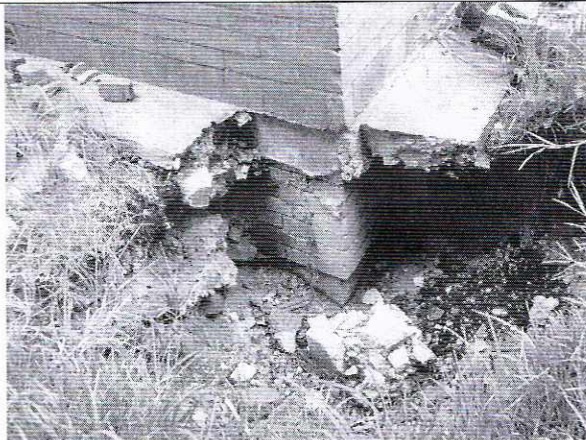
Foto 11. Excavación esquina norte del predio en la que se aprecia sobrecimiento. No se observa daños

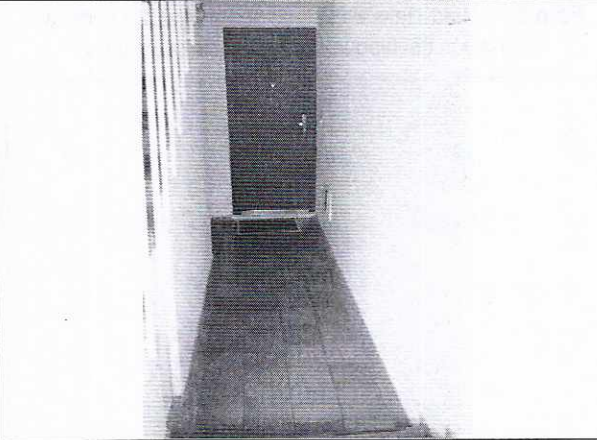
Foto 12. Vista interior primer piso. No se observa daños

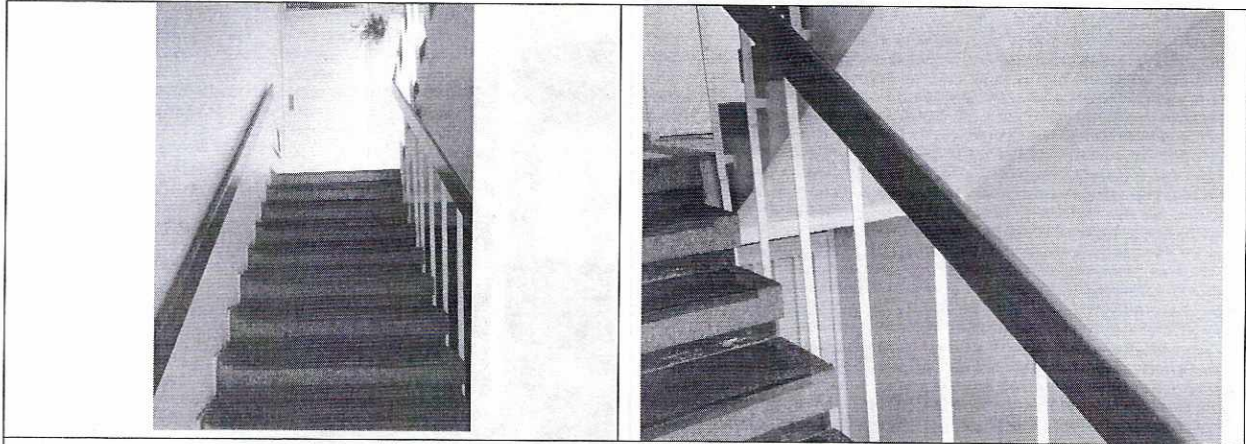
Fotos 13 y 14. Aspecto general escaleras. No se observa daños

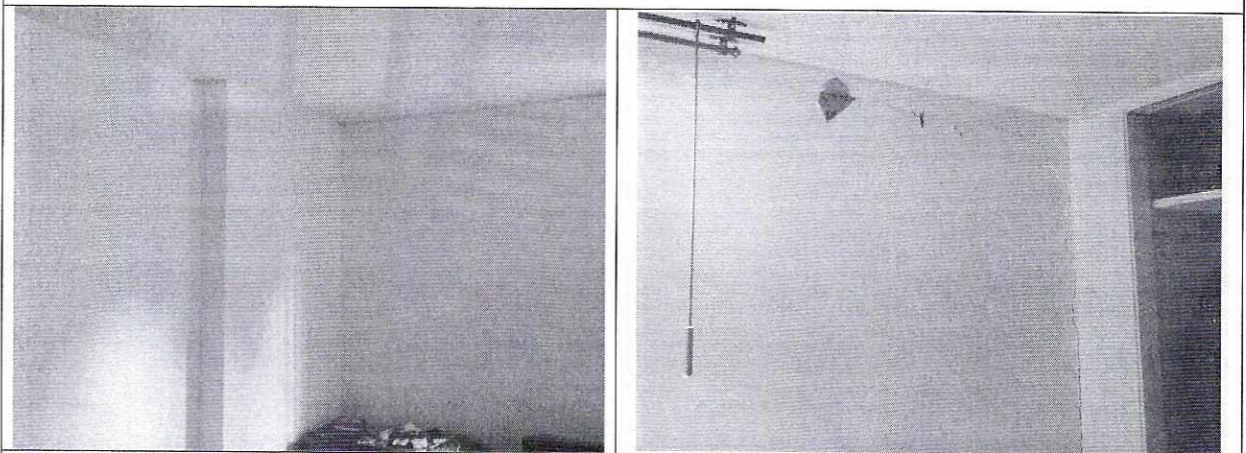
Foto 15. Vista interior apartamento 202. No se observa daños

Foto 16. Vista interior apartamento 202. Agrietamiento muro

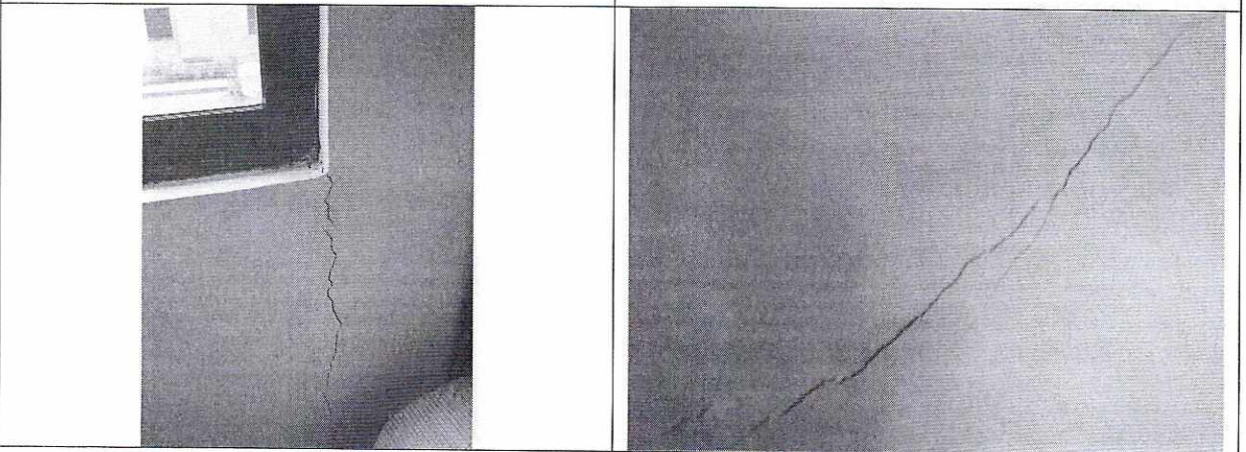
Foto 17 y 18. Vista interior apartamento 202. Agrietamiento muros

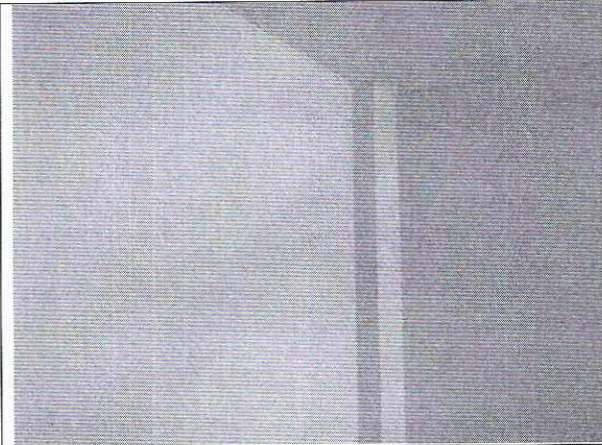
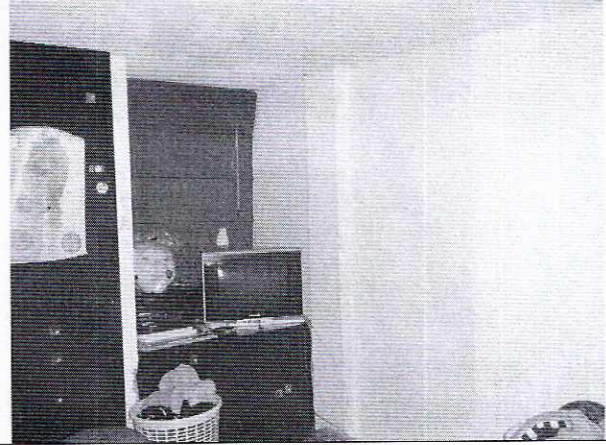
Fotos 19 y 20. Vista interior apartamento 302. No se observa daños

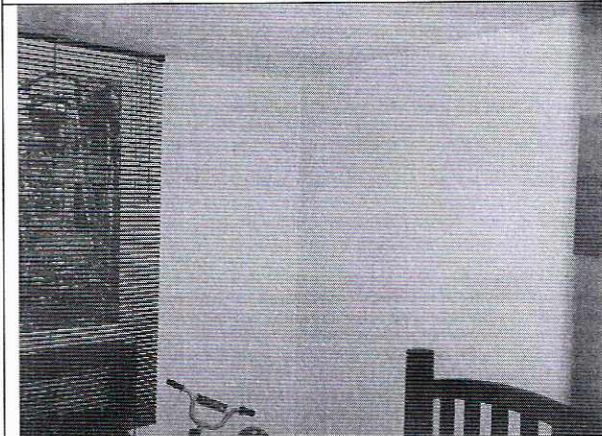
Foto 21. Vista interior apartamento 302. No se observa daños

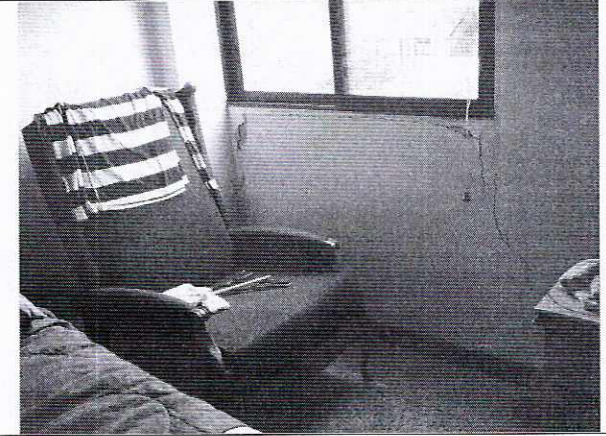
Foto 22. Vista interior apartamento 302. Agrietamiento muro

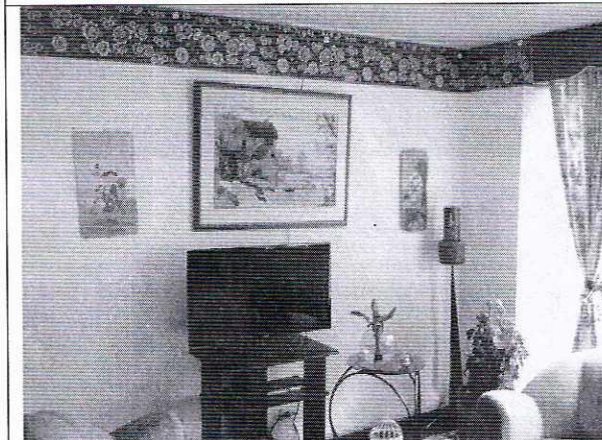
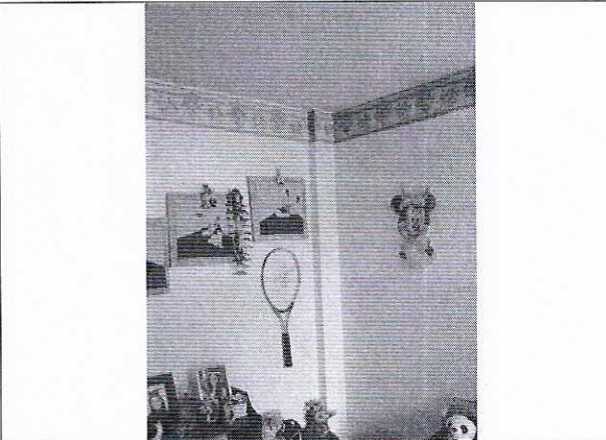
Fotos 23 y 24. Vista interior apartamento 401. No se observa daños

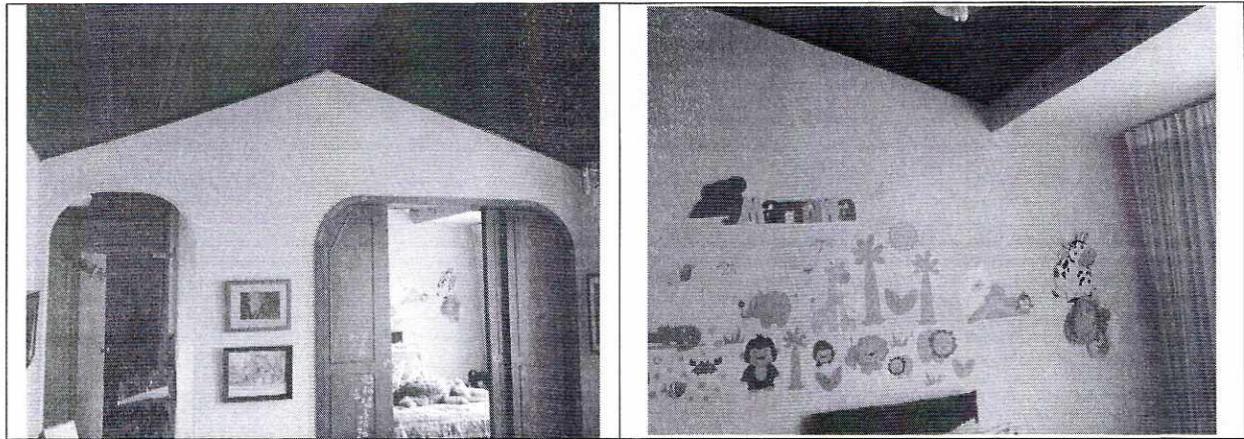
Fotos 25 y 26. Vista interior apartamento 501. No se observa daños
