CONCEPTO TÉCNICO DE AMENAZA RUINA	Código:	GPR-FT-06
		Versión:	04
		Fecha de actualización:

1.1 CONCEPTO DE AMENAZA RUINA N° CAR:	2695
1.2 ÁREA:	Análisis de Riesgos y Efectos Cambio Climático
1.3 COORDINACIÓN:	Conceptos Técnicos
1.4 REFERENCIA CRUZADA RADICADO IDIGER:	2016ER4954
1.5 RESPUESTA OFICIAL No.	RO-86454

2.1 SOLICITANTE:	INSPECCIÓN 2 "C" DISTRITAL DE POLICIA
2.2 LOCALIDAD:	(2) CHAPINERO
2.3 UPZ:	(90) PARDO RUBIO
2.4 BARRIO O SECTOR CATASTRAL:	EL PARAISO
2.5 DIRECCIÓN:	DIAGONAL 40 No. 5 A - 50 ESTE
2.6 CHIP:	AAA0088CJMR
2.7 FECHA DE VISITA:	ABRIL 7 DE 2016
2.8 POBLACIÓN BENEFICIADA:	5 Personas - 1 Familia
2.9 ÁREA (m2):	190 m ² (Aproximadamente)

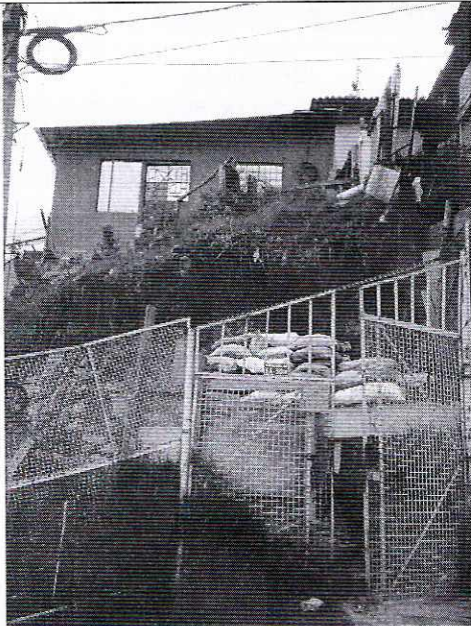
Foto 1. Fachada principal inmueble sobre la diagonal 40.	Foto 2. Vista general en la que se observa fachada lateral y parte posterior del inmueble

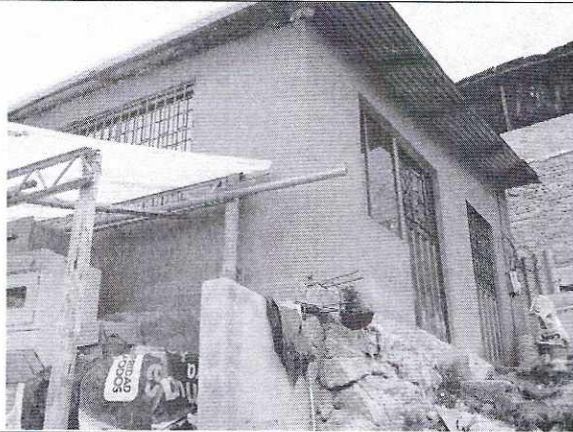
Foto 3. Vista exterior inmueble costado suroccidental del predio. No se observa daños

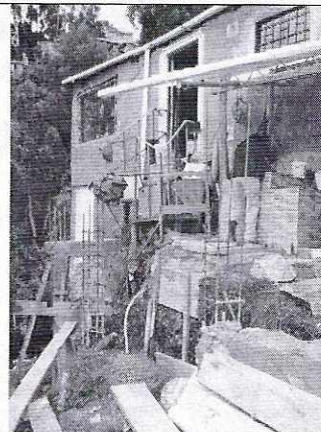
Foto 4. Fachada lateral. Estructuras de contención del terreno en proceso de construcción. No se observa daños

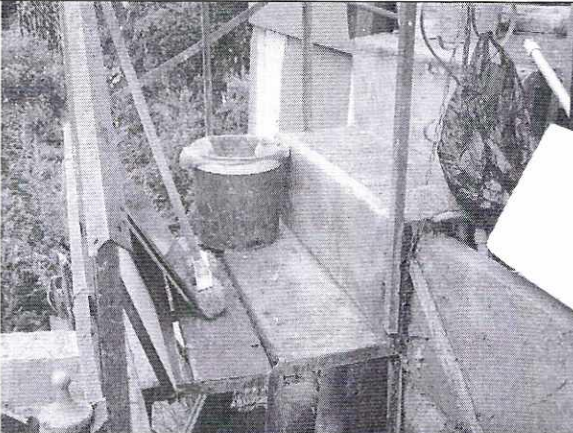
Foto 5. Escalera acceso a vivienda. No se observa daños

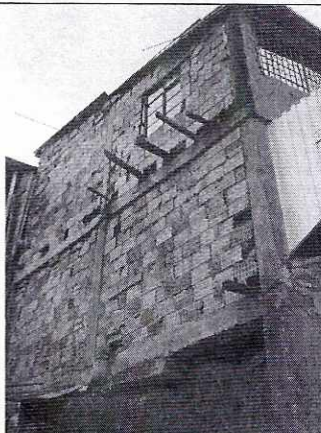
Foto 6. Vista posterior en la que se evidencia elementos estructura de soporte. No se observa daños

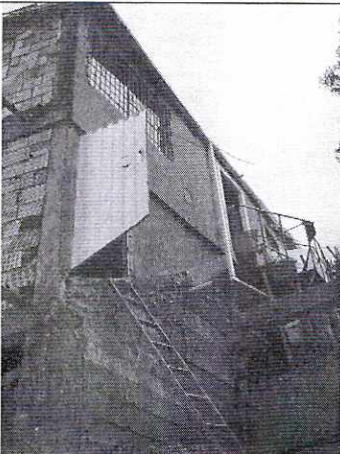
Foto 7. Vista lateral ingreso al sótano. No se observa daños

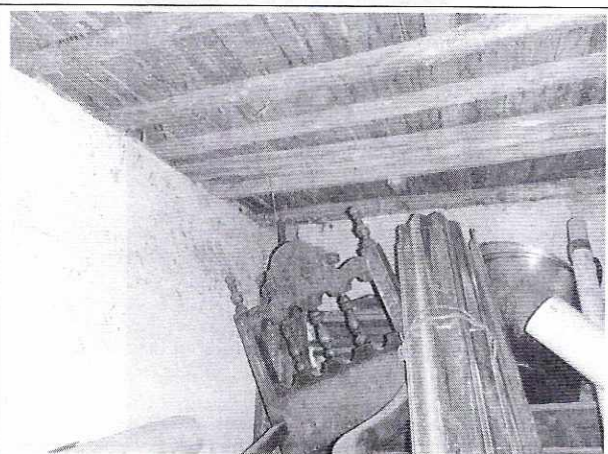
Foto 8. Vista interior sótano. No se observan daños

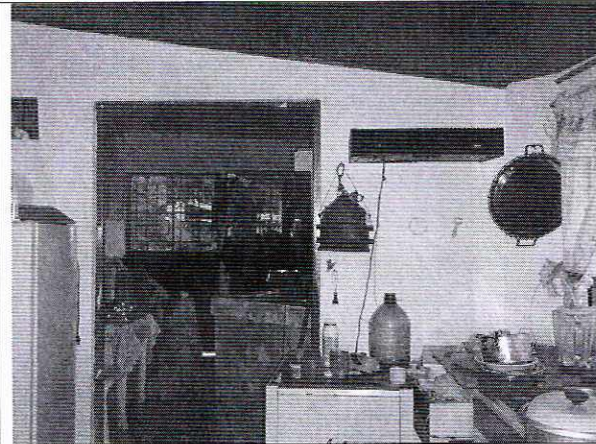
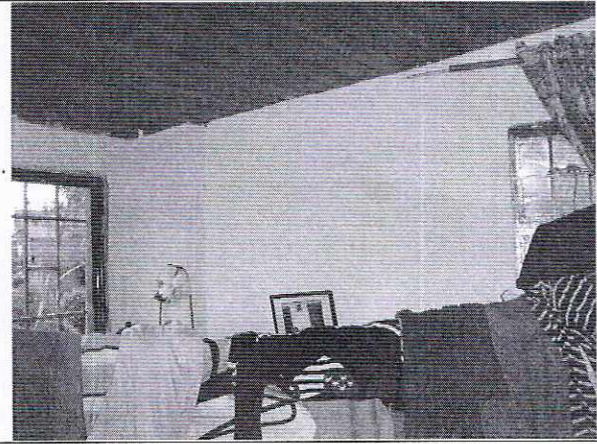
Fotos 9 y 10. Vista interior. No se observa daños

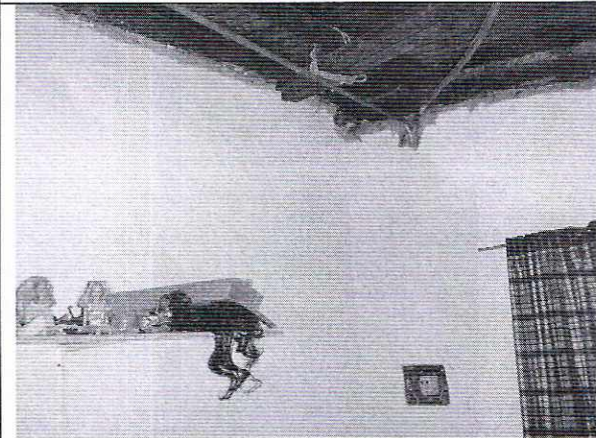
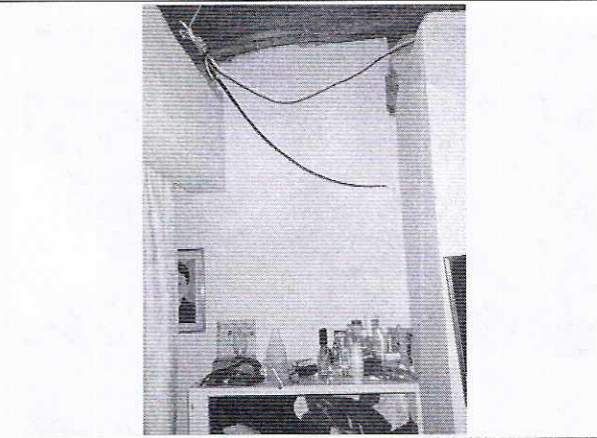
Fotos 11 y 12. Vista interior. No se observa daños

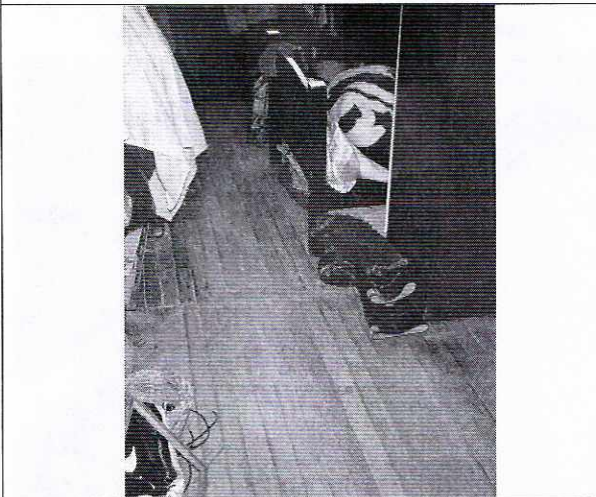
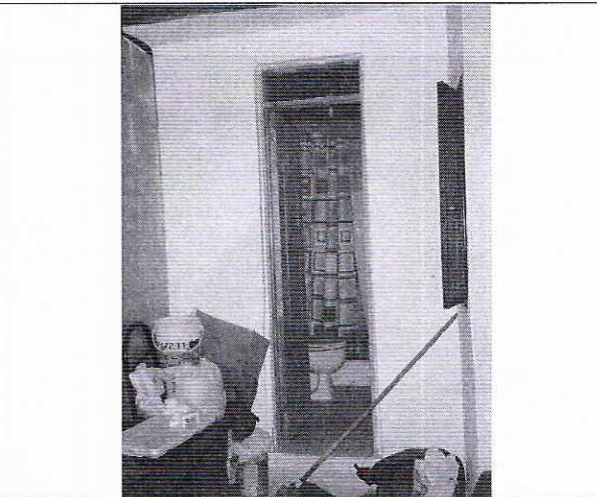
Fotos 13 y 14. Vista interior. No se observa daños
