<p>ALCALDÍA MAYOR DE BOGOTÁ D.C. MAYORÍA GOBIERNO Distrital de Construcción de Viviendas y Luchamos el Cambio Climático</p>	<h2>CONCEPTO TÉCNICO DE AMENAZA RUINA</h2>	Código:	GPR-FT-06
		Versión:	04
		Fecha de actualización:

1.1 CONCEPTO DE AMENAZA RUINA N° CAR:	2698
1.2 ÁREA:	Análisis de Riesgos y Efectos Cambio Climático
1.3 COORDINACIÓN:	Conceptos Técnicos
1.4 REFERENCIA CRUZADA RADICADO IDIGER:	2016ER4739
1.5 RESPUESTA OFICIAL No.	RO-86382

2.1 SOLICITANTE:	INSPECCIÓN 14 "A" DISTRITAL DE POLICIA
2.2 LOCALIDAD:	(14) LOS MÁRTIRES
2.3 UPZ:	(102) LA SABANA
2.4 BARRIO O SECTOR CATASTRAL:	VOTO NACIONAL
2.5 DIRECCIÓN:	CALLE 10 No. 15 - 47
2.6 CHIP:	AAA0034KBUZ
2.7 FECHA DE VISITA:	ABRIL 5 DE 2016
2.8 POBLACIÓN BENEFICIADA:	1 Persona - 1 Familia
2.9 ÁREA (m ²):	600 m ² (Aproximadamente)

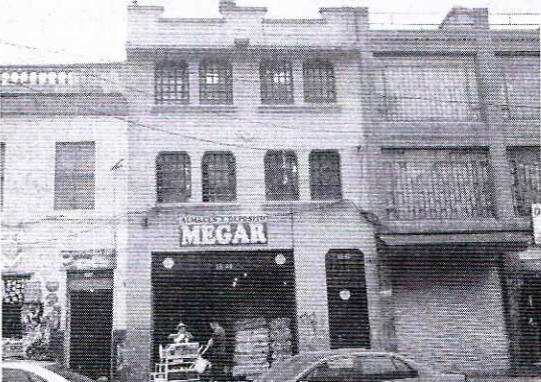
Foto 1. Fachada inmueble sobre la calle 10. No se observa daños	Foto 2. Vista exterior culata costado suroriental del predio observada desde predio colindante. No se observa daños

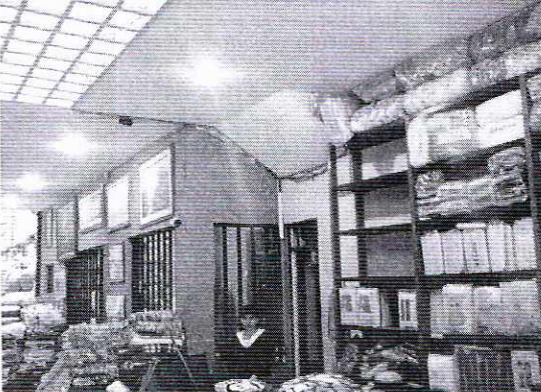
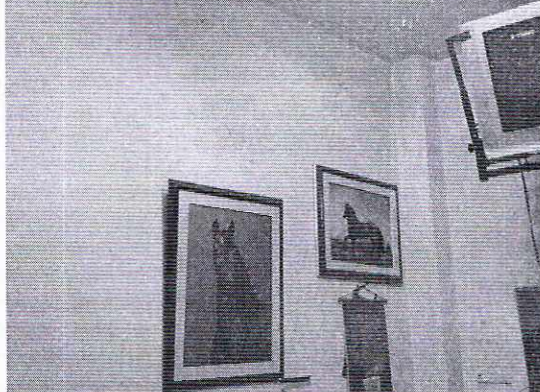
Fotos 3 y 4. Vista interior primer piso parte frontal. No se observa daños

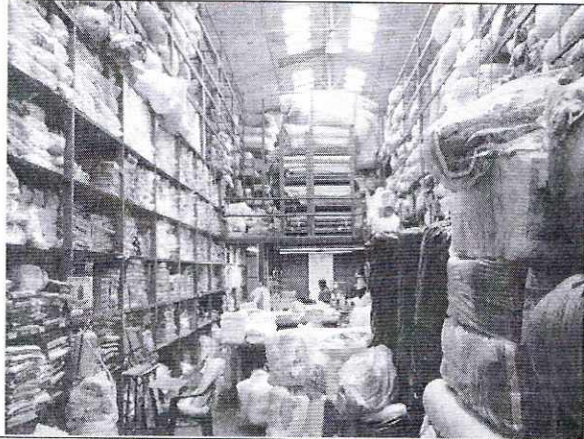
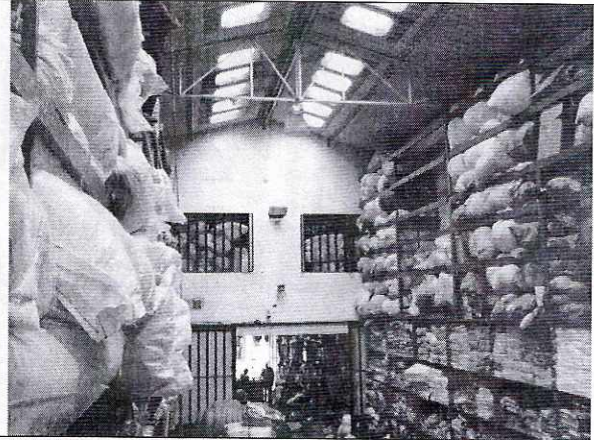
Fotos 5 y 6. Vista interior bodega parte posterior del predio. No se observa daños

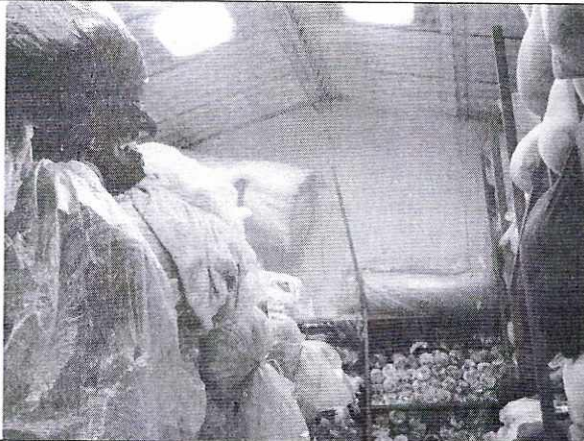
Foto 7. Vista interior bodega muro que da sobre la carrera 15 A. No se observa daños

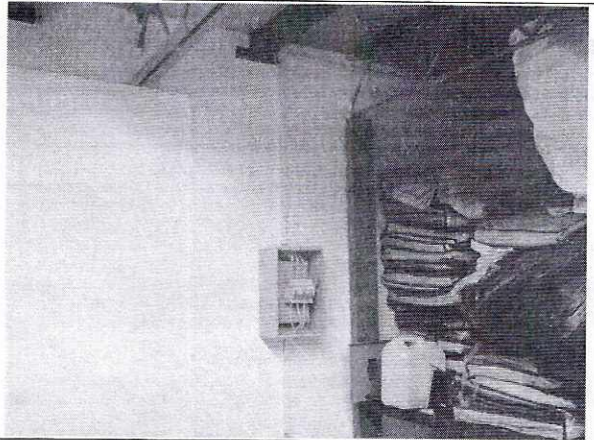
Foto 8. Vista interior bodega sector mezzanine. No se observa daños

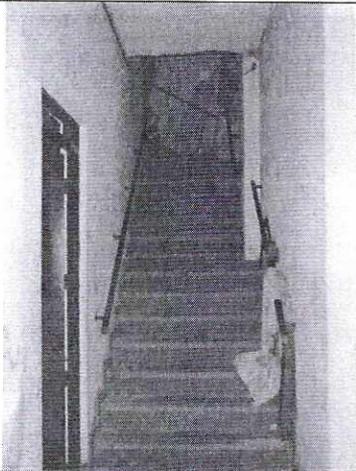
Foto 9. Escalera primer piso. No se observa daños

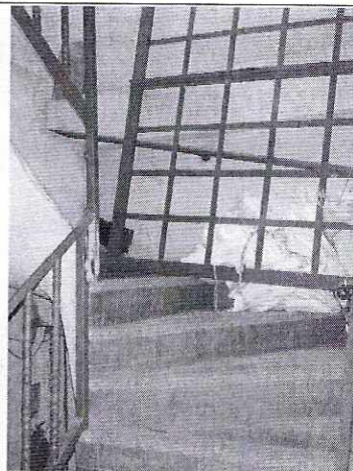
Foto 10. Escalera segundo piso. No se observa daños

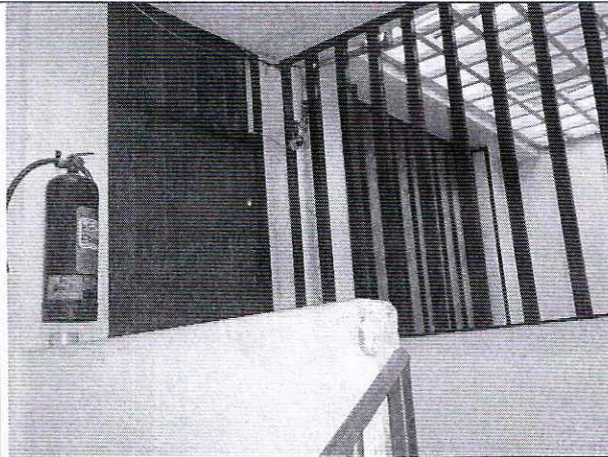
Foto 11. Acceso al tercer piso parte frontal. No se observa daños

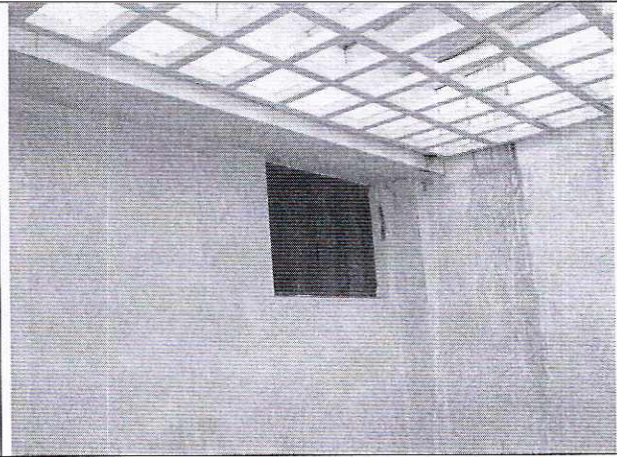
Foto 12. Vacío central a nivel del tercer piso. No se observa daños

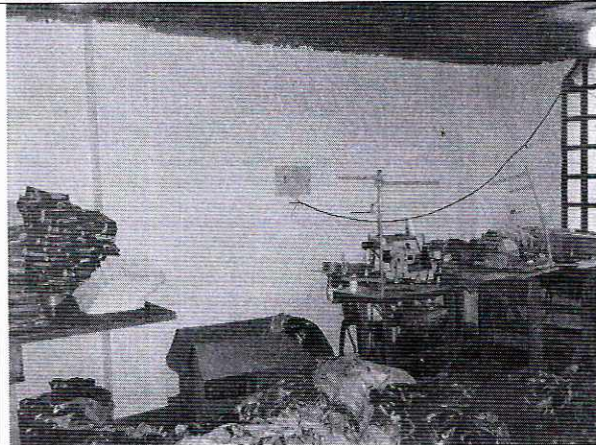
Fotos 13 y 14. Vista interior segundo piso. No se observa daños

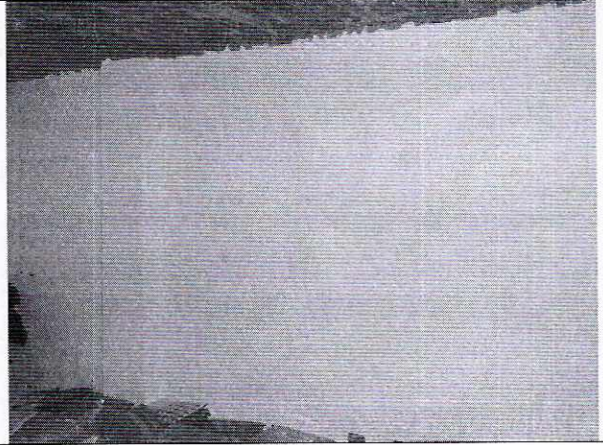
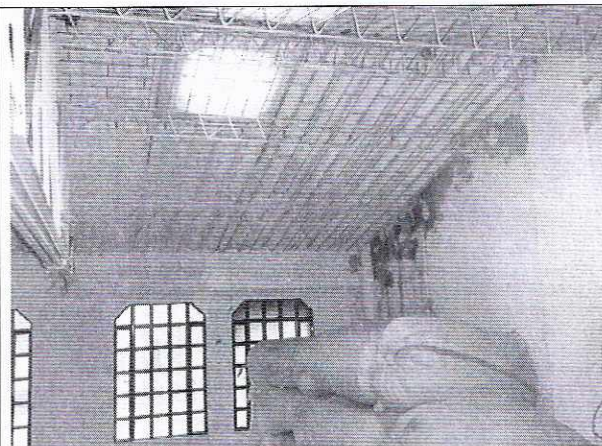
Fotos 15 y 16. Vista interior tercer piso. No se observa daños
