<p>ALCALDÍA MAYOR DE BOGOTÁ D.C. MUNICIPIO CORPORACIÓN Distrital de Gestión de Riesgos y Cambio Climático</p>	<h2>CONCEPTO TÉCNICO DE AMENAZA RUINA</h2>	Código:	GPR-FT-06
		Versión:	04
		Fecha de actualización:

1.1 CONCEPTO DE AMENAZA RUINA N° CAR:	2699
1.2 ÁREA:	Análisis de Riesgos y Efectos Cambio Climático
1.3 COORDINACIÓN:	Conceptos Técnicos
1.4 REFERENCIA CRUZADA RADICADO IDIGER:	2016ER4739
1.5 RESPUESTA OFICIAL No.	RO-86382

2.1 SOLICITANTE:	INSPECCIÓN 14 "A" DISTRITAL DE POLICIA
2.2 LOCALIDAD:	(14) LOS MÁRTIRES
2.3 UPZ:	(102) LA SABANA
2.4 BARRIO O SECTOR CATASTRAL:	VOTO NACIONAL
2.5 DIRECCIÓN:	CALLE 9 No. 15 - 10
2.6 CHIP:	AAA0034JLUH
2.7 FECHA DE VISITA:	ABRIL 5 DE 2016
2.8 POBLACIÓN BENEFICIADA:	1 Persona - 1 Familia
2.9 ÁREA (m2):	800 m ² (Aproximadamente)

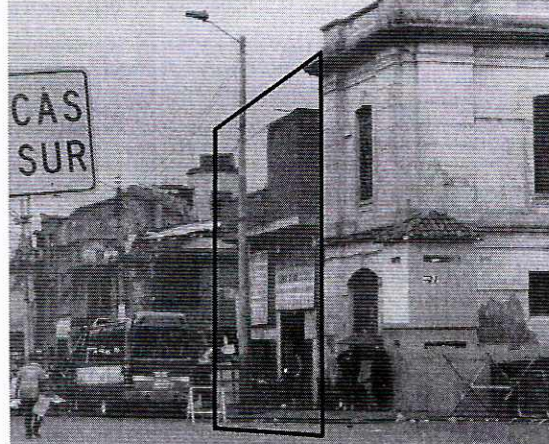
<p>Foto 1. Fachada inmueble sobre la calle 9. No se observa daños</p>	<p>Foto 2. Vista interior parte frontal. No se observa daños</p>

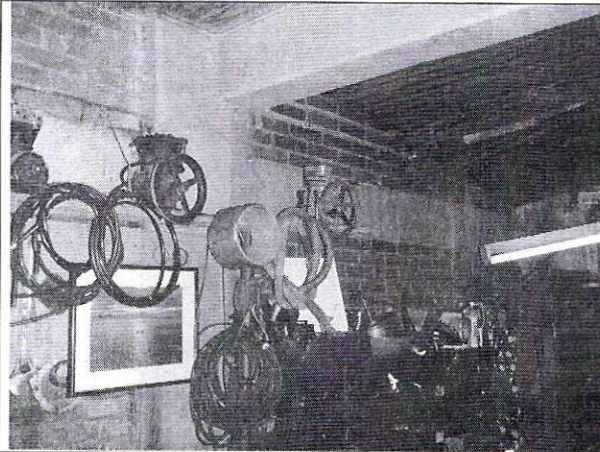
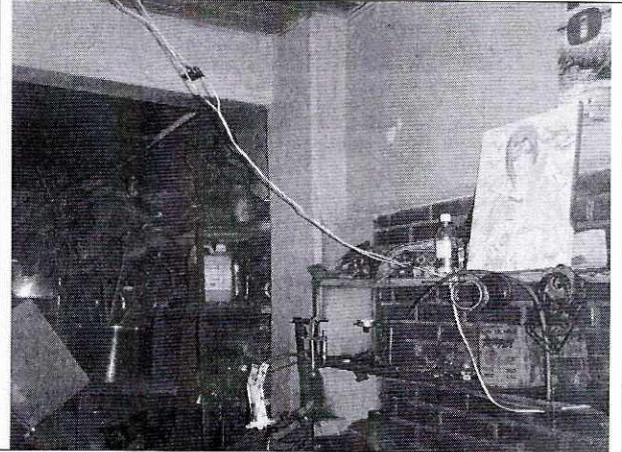
Fotos 3 y 4. Vista interior primer piso. No se observa daños

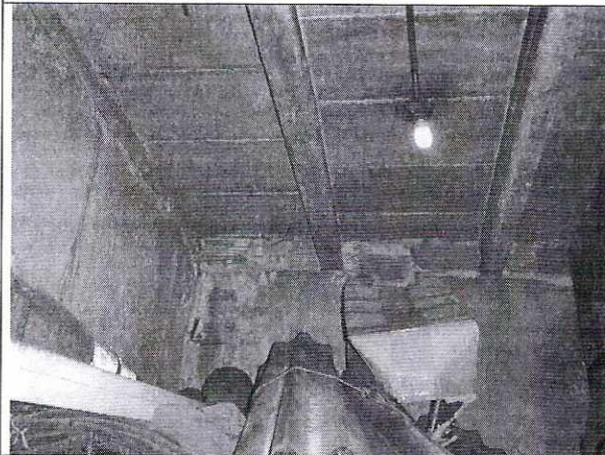
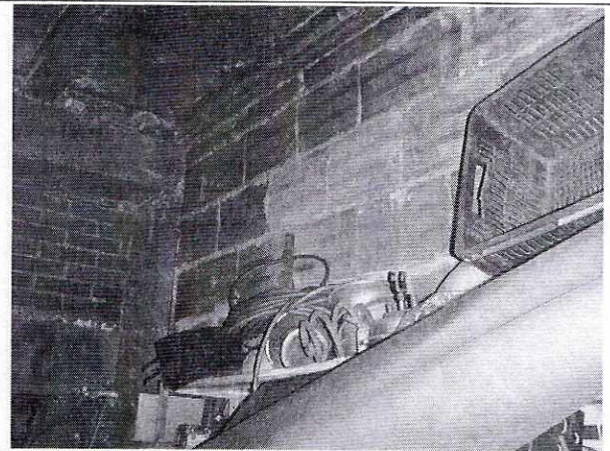
Fotos 5 y 6. Vista interior primer piso zona central. No se observa daños

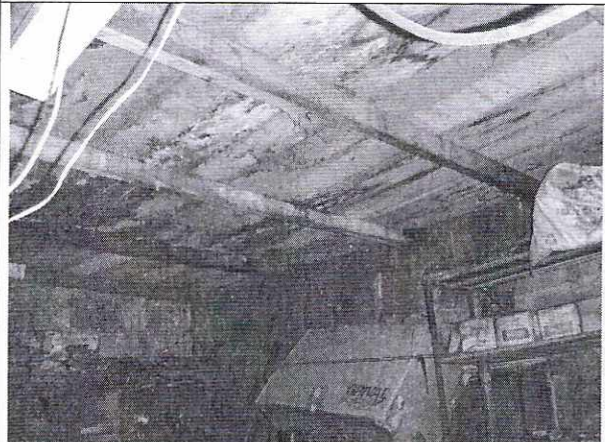
Foto 7. Vista interior primer piso parte posterior.
Humedades y eflorescencias bajo placa

Se recomienda a los propietarios realizar mantenimiento general a la edificación para contrarrestar el deterioro.

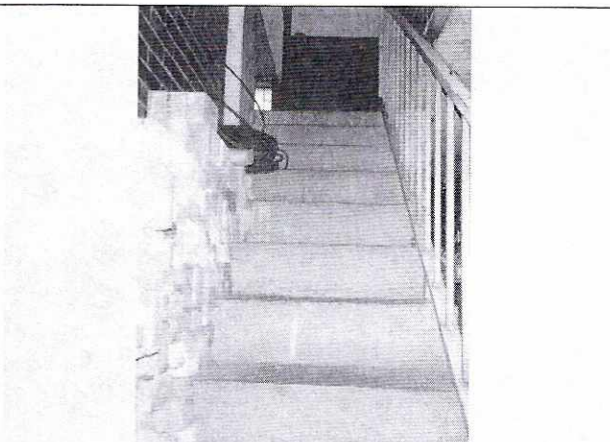
Foto 8. Escalera primer piso. No se observa daños

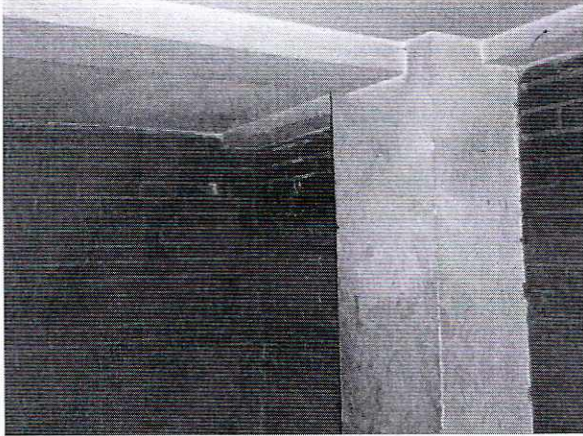
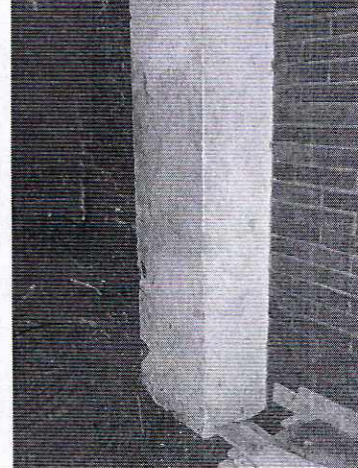
Fotos 9 y 10. Vista interior segundo piso. No se observa daños

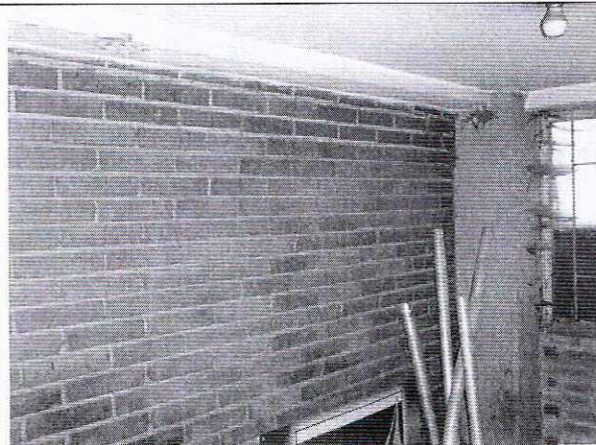
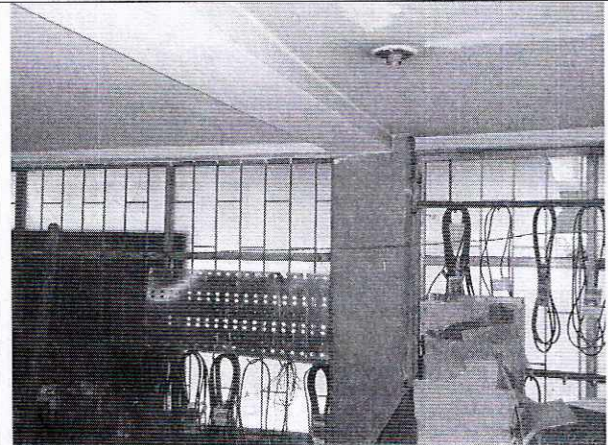
Fotos 11 y 12. Vista interior segundo piso parte frontal. No se observa daños

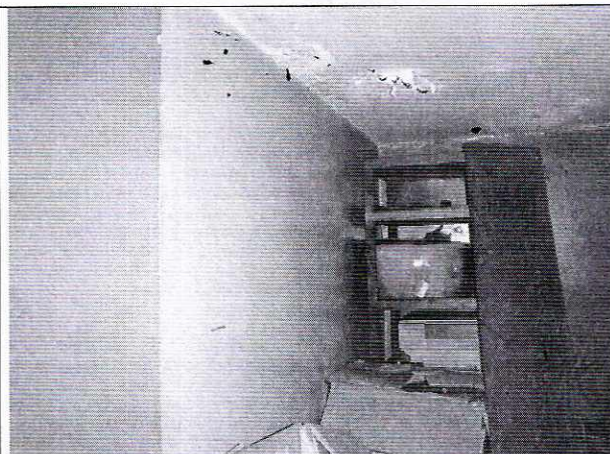
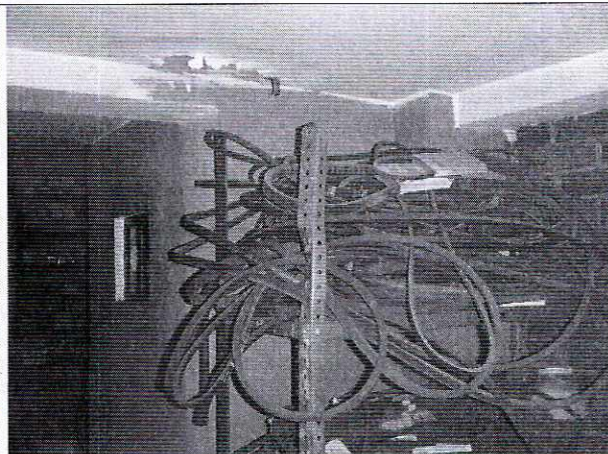
Fotos 13 y 14. Vista interior segundo piso parte central. Humedades y eflorescencias bajo placa
