CONCEPTO TÉCNICO DE AMENAZA RUINA	Código:	GPR-FT-06
		Versión:	04
		Fecha de actualización:

1.1 CONCEPTO DE AMENAZA RUINA N° CAR:	2701
1.2 SUBDIRECCION:	Análisis de Riesgos y Efectos Cambio Climático
1.3 GRUPO FUNCIONAL:	Conceptos Técnicos
1.4 REFERENCIA CRUZADA RADICADO IDIGER:	2016ER5741
1.5 RESPUESTA OFICIAL No.	RO-86931

2.1 SOLICITANTE:	ALCALDESA LOCAL DE LA CANDELARIA
2.2 LOCALIDAD:	(17) LA CANDELARIA
2.3 UPZ:	(94) LA CANDELARIA
2.4 BARRIO O SECTOR CATASTRAL:	LA CONCORDIA
2.5 DIRECCIÓN:	CALLE 12 C No. 1 – 40
2.6 CHIP:	AAA0030KENX
2.7 FECHA DE VISITA:	ABRIL 15 DE 2016
2.8 POBLACIÓN BENEFICIADA:	No habitada
2.9 ÁREA (m2):	Predio: 4288 m ² - Edificación: 2080 m ² (Aproximadamente)

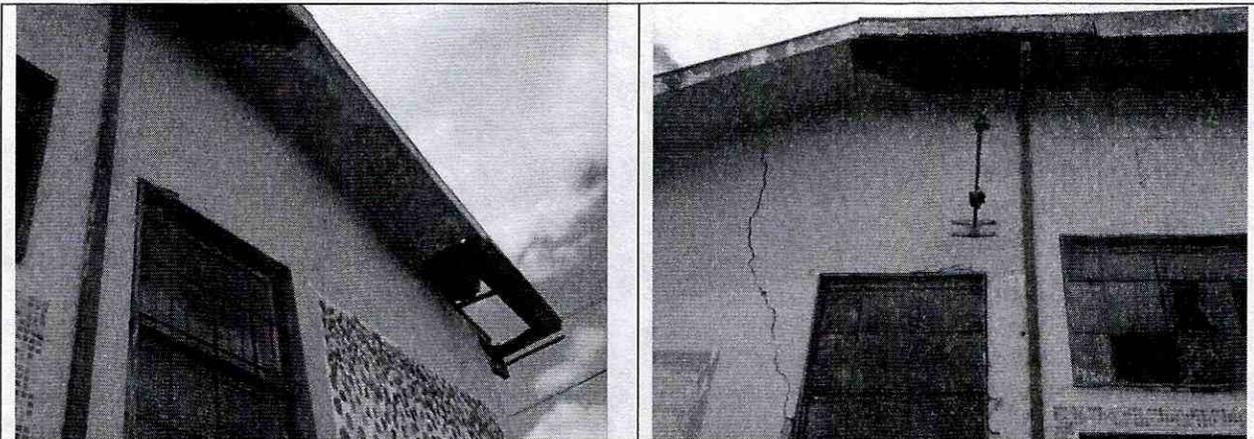
El inmueble no presenta daños en los elementos de la estructura de soporte, por lo tanto no representan un compromiso en la estabilidad global de la estructura. En los elementos no estructurales el inmueble presenta daños puntuales en el alero y la cubierta, que no representan un compromiso en la estabilidad del mismo ante las cargas habituales de servicio, estos daños corresponden a pérdida de material de revoque, esterilla y algunas tejas metálicas; en los muros pérdida del material de recubrimiento, grietas, rotura de vidrios y humedades. La clasificación global del daño es moderado y por lo tanto el inmueble si amenaza ruina parcial en los elementos de cubierta y alero.

Fotos 1 y 2. Detalles de la condición de la fachada norte. Presencia de fisuras, grietas, ausencia y daños en vidrios, manchas en la fachada. Descascaramiento y pérdida de material de recubrimiento de los aleros, pandeo de los elementos de soporte. Deterioro y pérdida de tejas metálicas. Condición frecuente en los voladizos de la cubierta.

Así mismo se recomienda mantener la restricción parcial de uso del perímetro externo de la edificación e implementar las acciones de reparación de los elementos del alero y la reposición de tejas en la cubierta.

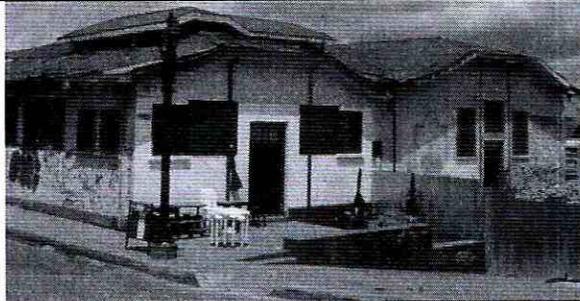
Foto 3. Costado nororiental del predio. Se puede diferenciar el sector que actualmente presta servicio al público y el cerramiento del sector en obra.

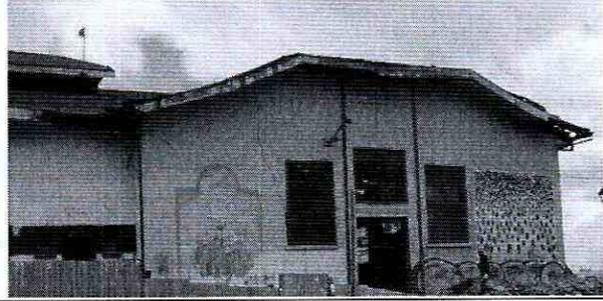
Foto 4. Aspecto general de la fachada norte, área que está siendo intervenida actualmente.

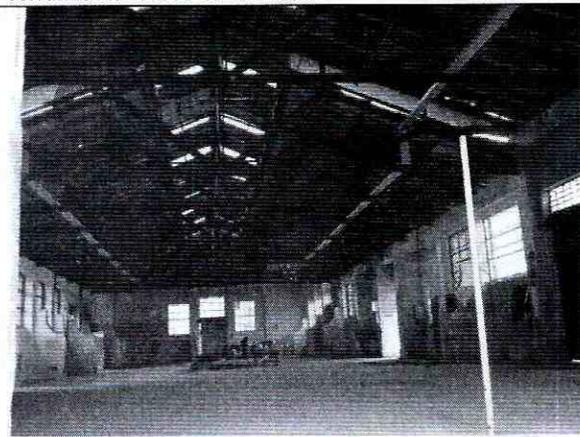
Foto 5. Condiciones del espacio principal de la plaza de mercado, en intervención actualmente. No se aprecian daños representativos de la estructura de soporte de la cubierta.

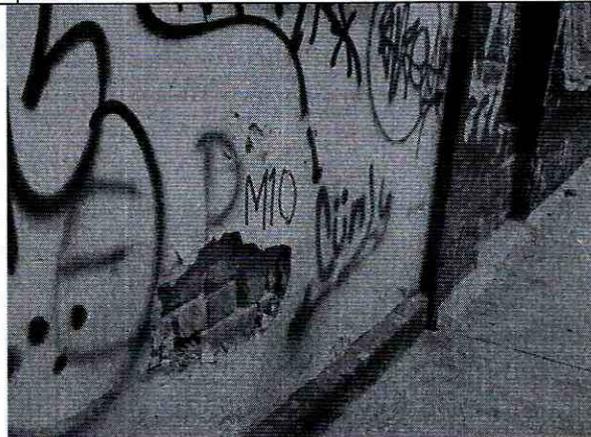
Foto 6. Picaduras abultamientos, descascaramientos y pérdida del material de revoque en muro, condición frecuente en la edificación.

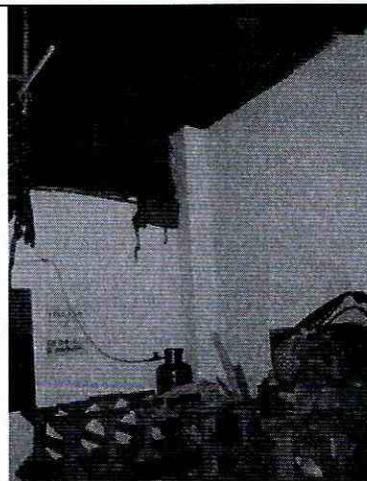
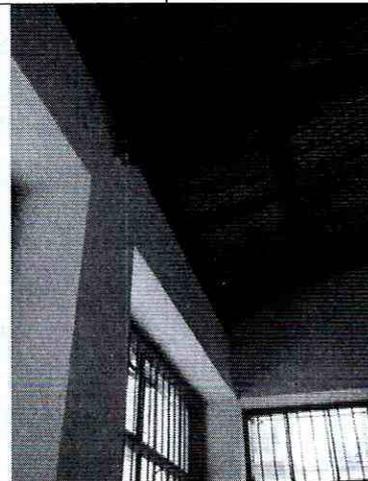
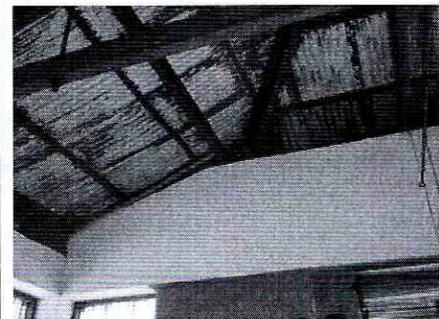
Fotos 7, 8 y 9. Local ubicado en el costado nororiental sin restricción para el ingreso. Condición de muros, vigas, columnas y cubierta.

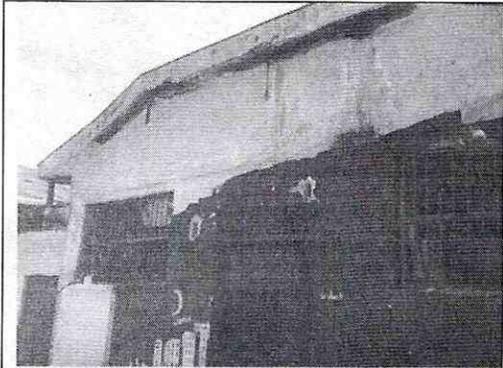
Foto 10. Fachada del patio interior. Manchas, descascamientos y deterioro de muro y voladizo, humedades causadas por mal estado de canaletas y bajantes de aguas lluvias.

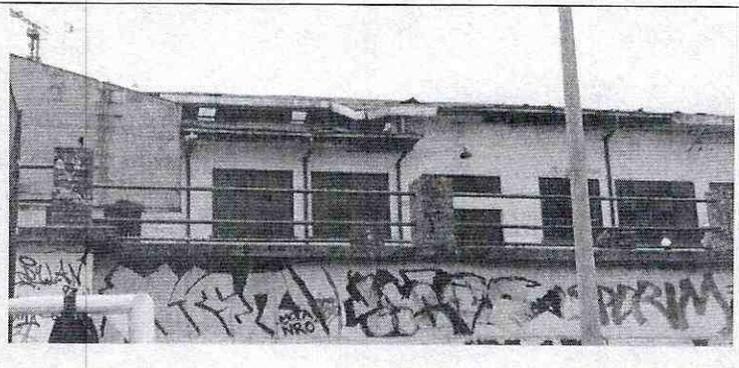
Foto 11. Fachada occidental. Daño en cubierta.
