<p>ALCALDÍA MAYOR DE BOGOTÁ D.C. AMBIENTE INstituto Distrital de Gestión de Riesgos y Cambio Climático</p>	<h2>CONCEPTO TÉCNICO DE AMENAZA RUINA</h2>	Código:	GPR-FT-06
		Versión:	04
		Fecha de actualización:

1.1 CONCEPTO DE AMENAZA RUINA N° CAR:	2702
1.2 SUBDIRECCION:	Análisis de Riesgos y Efectos Cambio Climático
1.3 GRUPO FUNCIONAL:	Conceptos Técnicos
1.4 REFERENCIA CRUZADA RADICADO IDIGER:	2016ER5996
1.5 RESPUESTA OFICIAL No.	RO-87248

2.1 SOLICITANTE:	ALCALDESA LOCAL DE USAQUÉN
2.2 LOCALIDAD:	(1) USQUÉN
2.3 UPZ:	(11) SAN CRISTÓBAL NORTE
2.4 BARRIO O SECTOR CATASTRAL:	SANTA CECILIA NORTE PARTE ALTA
2.5 DIRECCIÓN:	CARRERA 5A ESTE No. 162C - 21
2.6 CHIP:	AAA0117HLSY
2.7 FECHA DE VISITA:	ABRIL 26 DE 2016
2.8 POBLACIÓN BENEFICIADA:	4 Familias
2.9 ÁREA (m2):	Predio: 281m ² Construida:162 m ² (Aproximadamente)

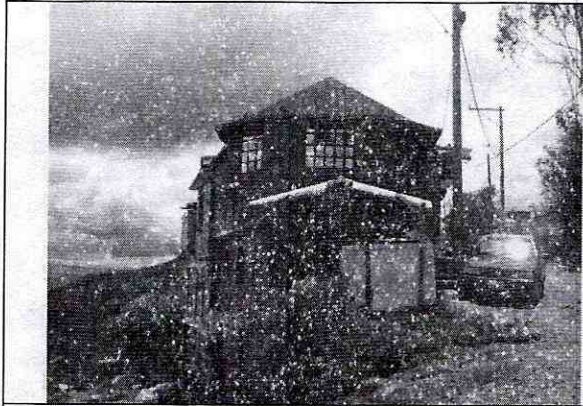
Foto 1. Aspecto general de la edificación, se observa en primer plano el costado sur.

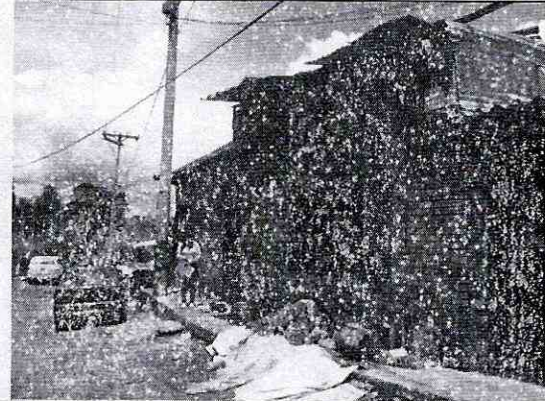
Debido a la pendiente del terreno, en la base de la edificación en su costado occidental se presenta un muro en piedra pegada, mientras que el costado oriental el ingreso se da a nivel de la vía. Ver registro fotográfico.

Foto 2. Condición del costado oriental de la edificación, con ingreso a nivel de la vía.

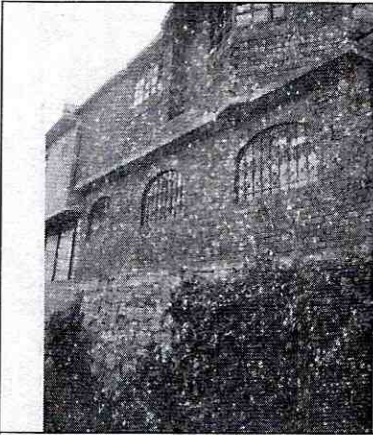
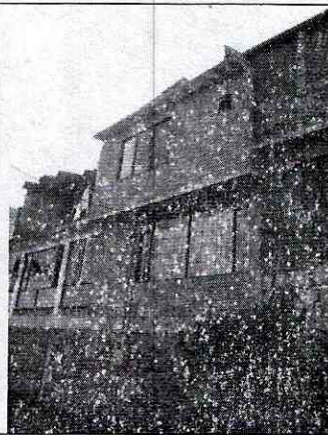
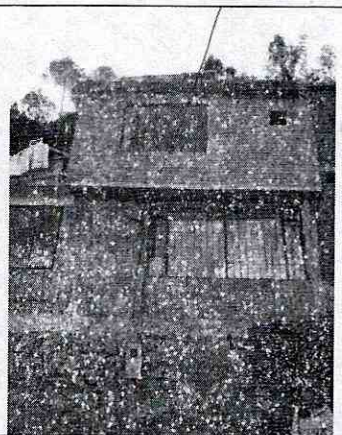
Fotos 3, 4 y 5. Costado occidental de la edificación, se pueden observar las edificaciones adosadas.

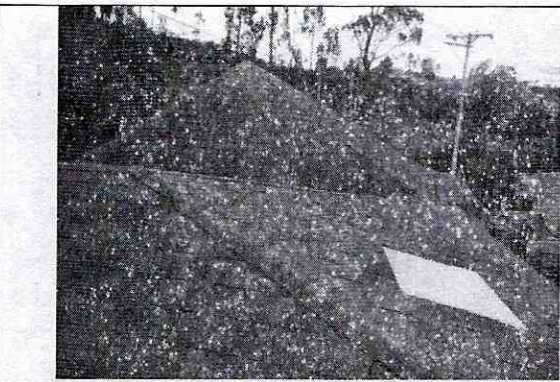
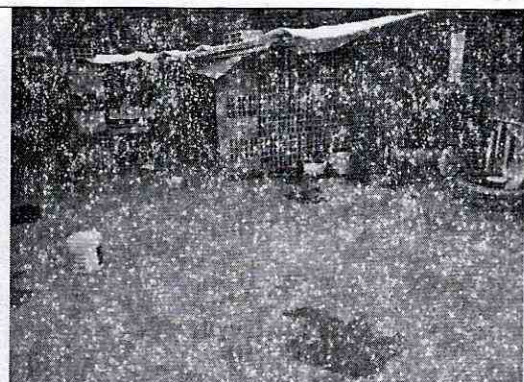
Fotos 6 y 7. Tipos de cubierta de la edificación.

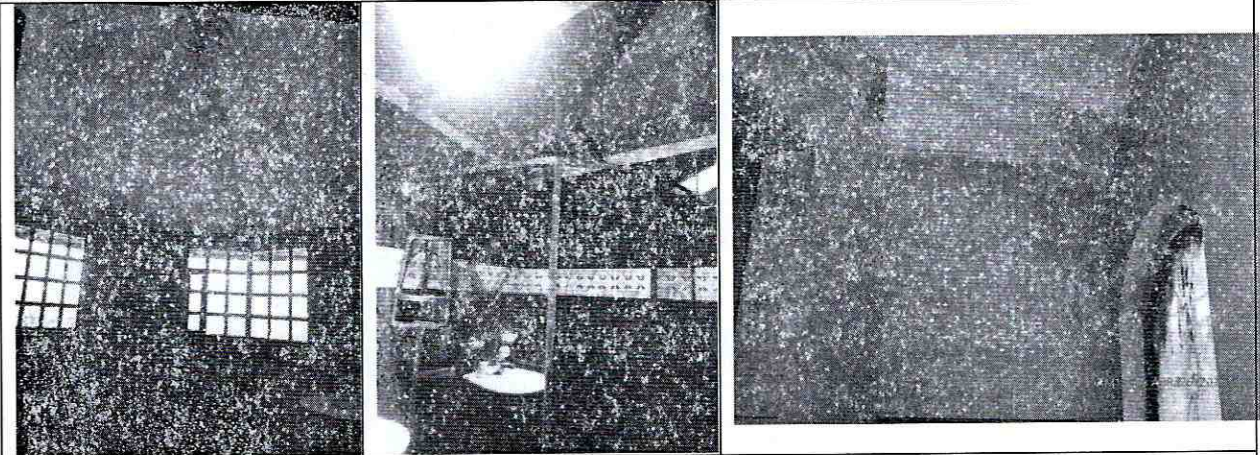
El sector más antiguo (costado sur), presenta un sistema estructural de muros de carga en mampostería en ladrillo tolete de arcilla, con entepiso de placa en concreto, cubierta inclinada a cuatro aguas en un sector y octaédrica en el costado sur; compuesta por teja tipo shingle apoyada en madera y el cielo raso varía en algunos sectores en entramado de madera y otros conformados por láminas de yeso. Se observan algunas fisuras en los muros. Ver registro fotográfico.

Fotos 8, 9 y 10. Características y condición del sector más antiguo de la edificación.

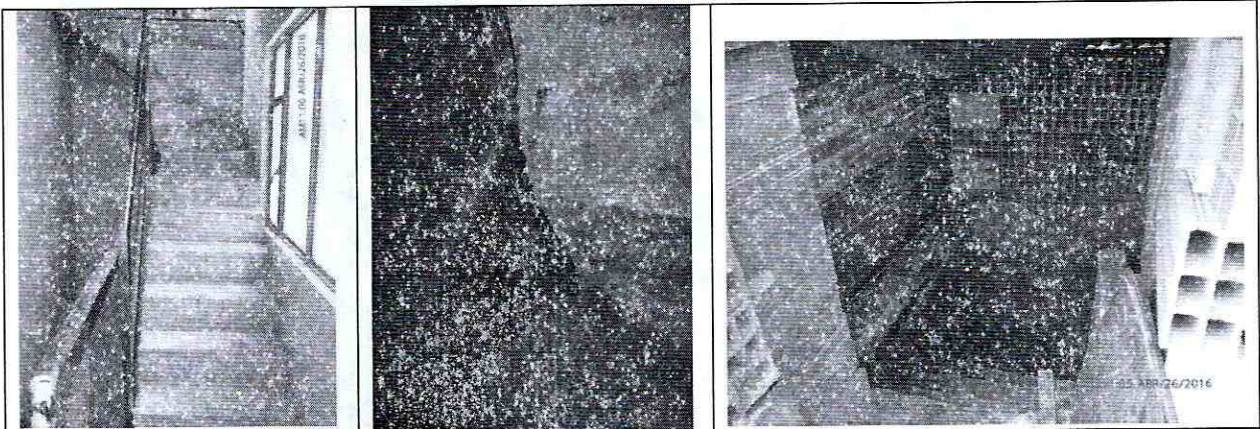
Fotos 11, 12 y 13. Características y condición de la escalera de acceso a la azotea.

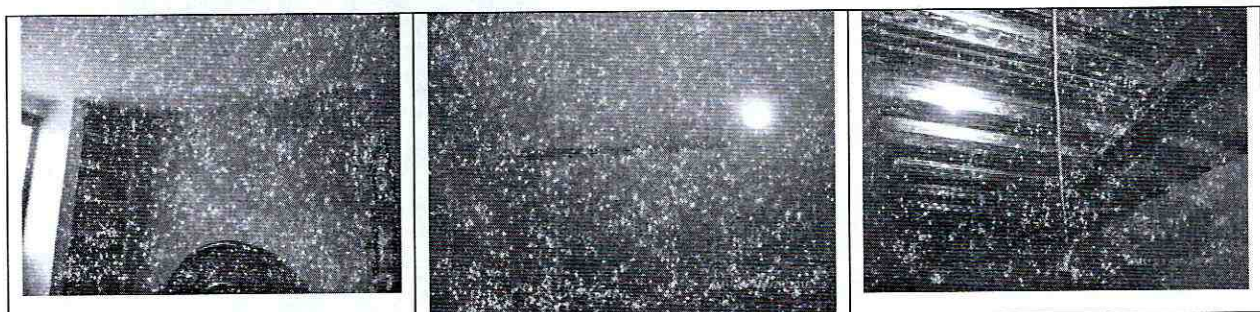
Elementos no estructurales - Arquitectónicos	Indicar Daño					Comentarios <i>Se listan los elementos más representativos a juicio del ingeniero evaluador.</i>
	P= Predominante C= Crítico					
	N	L	M	F	S	
Cielo raso	P					Se observó una humedad en una de las habitaciones. Pero en general nivel de daño ninguno (N) corresponde a ningún daño aparente.
Fachada	P					El nivel de daño ninguno (N) corresponde a ningún daño aparente.
Alero	P					El nivel de daño ninguno (N) corresponde a ningún daño aparente.
Muros internos	P					El nivel de daño ninguno (N) corresponde a ningún daño aparente.
Ventanas de fachada	P					El nivel de daño ninguno (N) corresponde a ningún daño aparente.

Fotos 14 y 15. Condición de muros y cielo raso de las habitaciones.

Foto 16. Placa en concreto en metaldeck soportada en perfiles de acero en el sector de la escalera.
