# CONCEPTO TÉCNICO DE AMENAZA RUINA

1.1 CONCEPTO DE AMENAZA RUINA N° CAR:	2706
1.2 ÁREA:	Análisis de Riesgos y Efectos Cambio Climático
1.3 AREA FUNCIONAL:	Conceptos Técnicos
1.4 REFERENCIA CRUZADA RADICADO IDIGER:	2016ER7189
1.5 RESPUESTA OFICIAL No.	RO-87456

2.1 SOLICITANTE:	INSPECCION 1 C DISTRITAL DE POLICIA
2.2 LOCALIDAD:	(1) USAQUEN
2.3 UPZ:	(13) LOS CEDROS
2.4 BARRIO O SECTOR CATASTRAL:	LAS MARGARITAS
2.5 DIRECCIÓN:	CARRERA 21 No. 147 - 50 (MURO DE CERRAMIENTO)
2.6 CHIP:	AAA0116WSLW Y OTROS
2.7 FECHA DE VISITA:	MAYO 11 DE 2016
2.8 POBLACIÓN BENEFICIADA:	1 Persona - 1 Familia
2.9 ÁREA (m2):	100 m <sup>2</sup> (Aproximadamente)

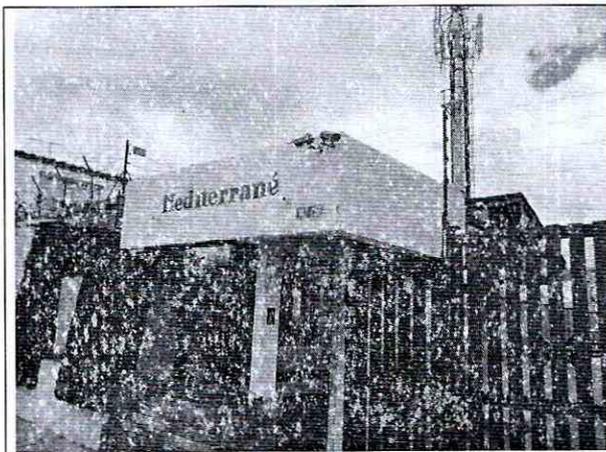
Foto 1. Portería del conjunto residencial.

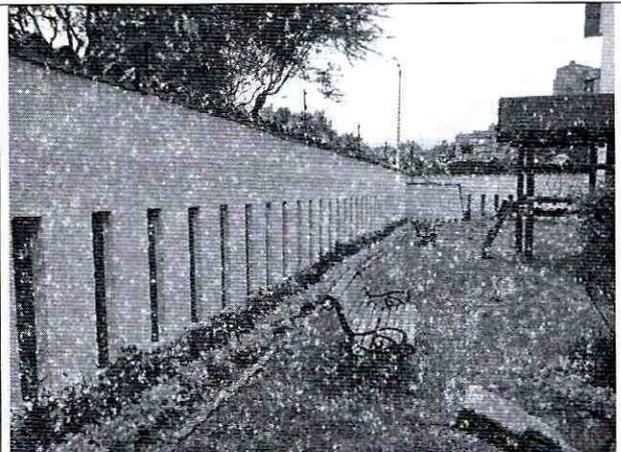
Foto 2. Cara interna del muro del costado sur.

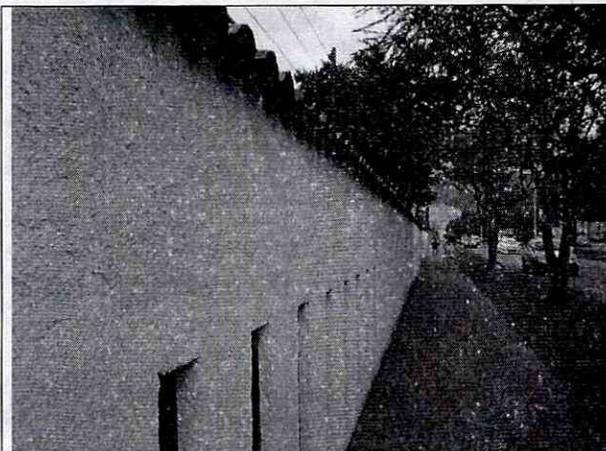
Foto 3. Cara externa del muro de cerramiento sur.

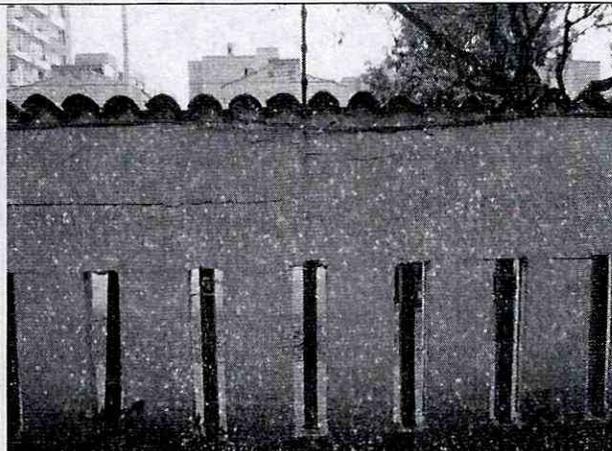
Elementos no estructurales - Arquitectónicos		Indicar Daño					Comentarios
		P= Predominante C= Crítico					
		N	L	M	F	S	
Muro de Cerramiento					P		Un nivel de daño clasificado como fuerte (F) corresponde a Agrietamiento y dislocación de piezas de mampostería. Desplome o inclinación incipiente del muro.

Foto 4. Agrietamientos horizontales.

- Establecer medidas de aislamiento y protección exterior e interior para garantizar la seguridad de ocupantes, vecinos y transeúntes, manteniéndolas hasta que se desarrollen las actividades de demolición del muro de cerramiento del costado sur
- Demoler el muro de cerramiento del costado sur del conjunto residencial en su sector central que presenta una serie de agrietamientos y evidencias de inestabilidad

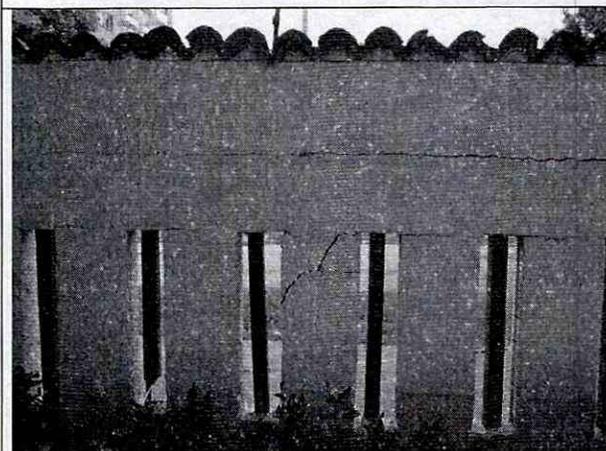
Foto 5. Grietas con separaciones de varios milímetros.

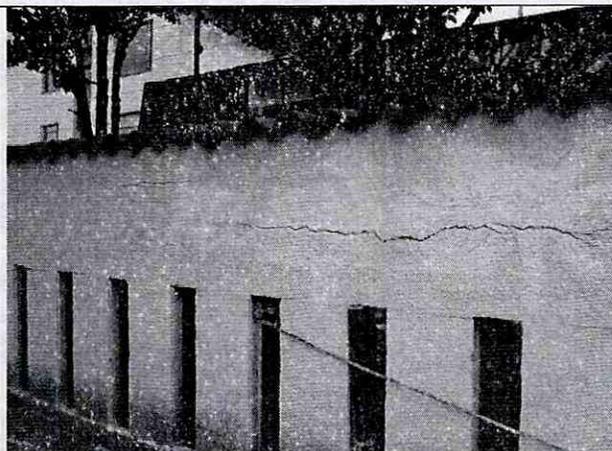
En general, el muro de cerramiento del costado sur del conjunto residencial presenta un compromiso en su estabilidad ante las cargas habituales de servicio y representa un peligro inminente sobre la integridad de los ocupantes del conjunto residencial y de los transeúntes del costado norte de la Avenida Calle 147. Presenta una serie de agrietamientos en el sector central en una longitud de aproximadamente 25 a 30 metros, con una leve pérdida de verticalidad, poco apreciable, con sentido de caída hacia el exterior. La clasificación global del daño es fuerte y por lo tanto el muro de cerramiento del costado sur del conjunto residencial amenaza ruina.

Foto 6. Evidencias de inestabilidad del muro.

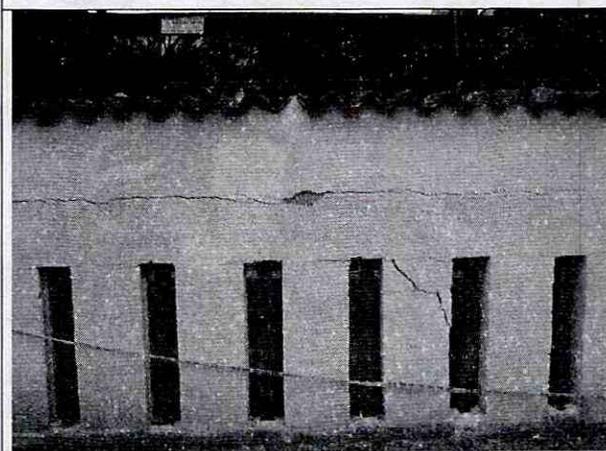
Foto 7. Agrietamientos en la parte alta y media del muro.

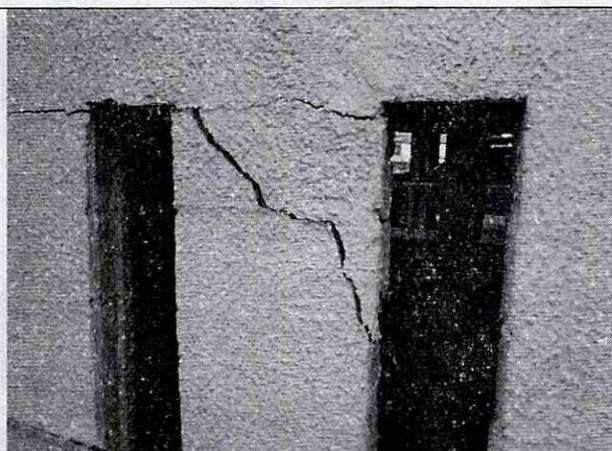
Foto 8. Agrietamiento en sentido diagonal.

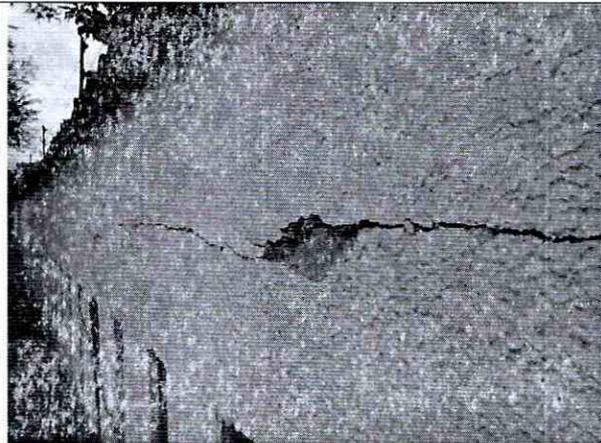
Foto 9. Leve pérdida de verticalidad, no muy apreciable.

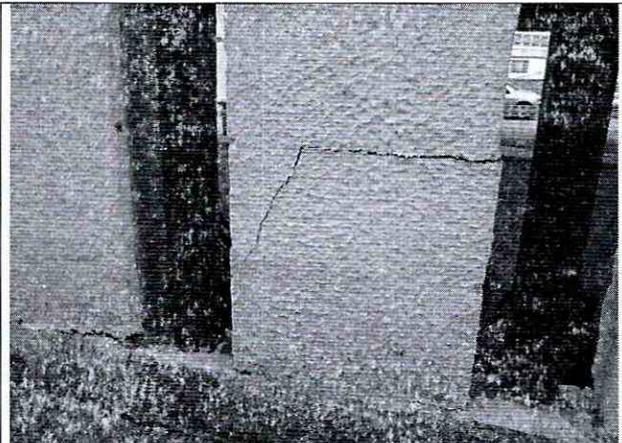
Foto 10. Grietas en la parte baja del muro.
