CONCEPTO TÉCNICO DE AMENAZA RUINA	Código:	GPR-FT-06
		Versión:	05
		Fecha de actualización:	10/03/2016

1.1 CONCEPTO DE AMENAZA RUINA N° CAR:	2707
1.2 ÁREA:	Análisis de Riesgos y Efectos Cambio Climático
1.3 AREA FUNCIONAL:	Conceptos Técnicos
1.4 REFERENCIA CRUZADA RADICADO IDIGER:	2016ER7907
1.5 RESPUESTA OFICIAL No.	RO-87457

2.1 SOLICITANTE:	ALCALDIA LOCAL DE ANTONIO NARIÑO
2.2 LOCALIDAD:	(15) ANTONIO NARIÑO
2.3 UPZ:	(38) RESTREPO
2.4 BARRIO O SECTOR CATASTRAL:	SAN ANTONIO DE PADUA
2.5 DIRECCIÓN:	CALLE 2 SUR No. 19 – 07
2.6 CHIP:	AAA0011XPSK
2.7 FECHA DE VISITA:	MAYO 19 DE 2016
2.8 POBLACIÓN BENEFICIADA:	1 Persona – 1 Familia
2.9 ÁREA (m2):	200 m ² (Aproximadamente)

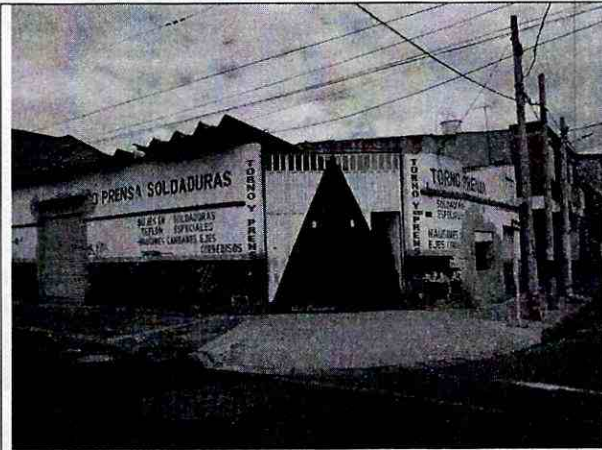
Foto 1. Fachada general del predio objeto del concepto.

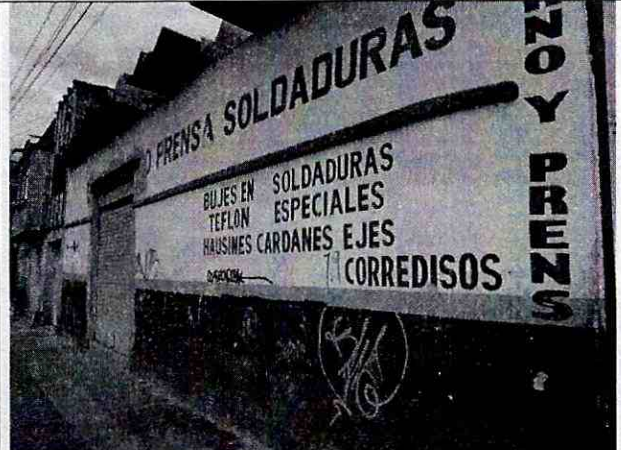
Foto 2. Cara externa del muro del costado oriental.

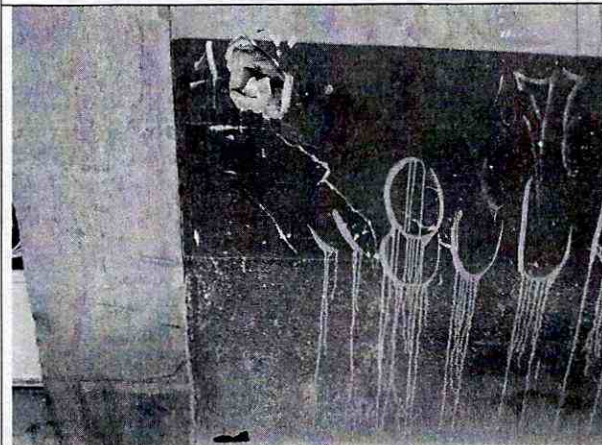
Foto 3. Fisuras en la superficie del muro, parte baja.

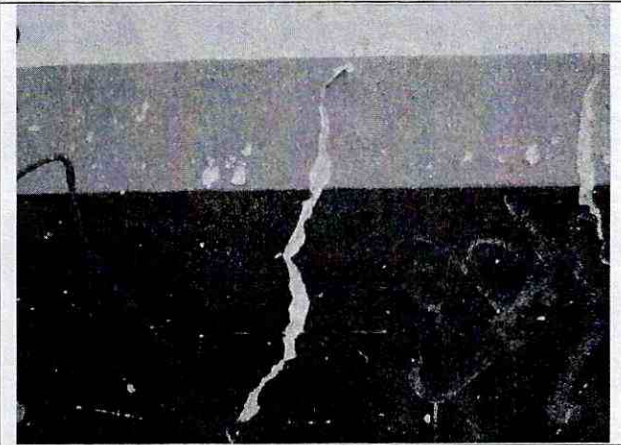
En general, el muro de fachada y cerramiento del costado oriental del predio presenta un compromiso en su estabilidad ante las cargas habituales de servicio y representa un peligro inminente sobre la integridad de los ocupantes y de los transeúntes de la Carrera 19. Presenta una serie de fisuras y agrietamientos en el sector central, con una evidente pérdida de verticalidad, con sentido de caída hacia el exterior. La clasificación del daño para este muro es severo y por lo tanto el muro de cerramiento del costado oriental del predio o sobre la carrera 19 amenaza ruina.

Foto 4. Fisuras y agrietamientos en el muro.

- Mantener restringido el uso de la zona aledaña al muro de fachada y cerramiento del costado oriental hasta que se realice su demolición
- Demoler el muro de cerramiento del costado oriental del predio o sobre la Carrera 19, el cual presenta una serie de fisuras, agrietamientos y evidente pérdida de verticalidad
- Realizar labores de mantenimiento general, periódicamente, a todos los demás elementos que conforman la edificación, para prevenir y contrarrestar el deterioro y evitar posibles colapsos parciales de elementos estructurales y no estructurales

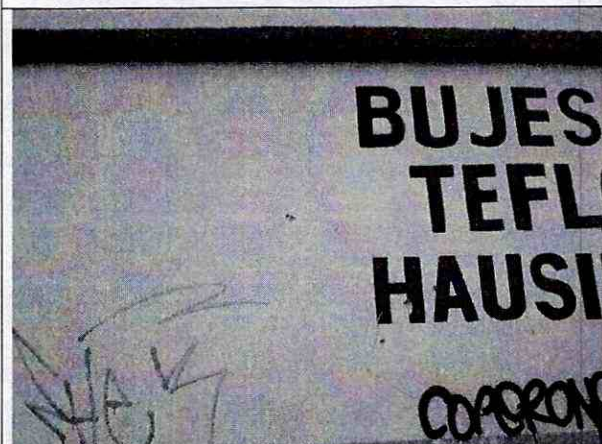
Foto 5. Grieta vertical en la parte alta del muro oriental

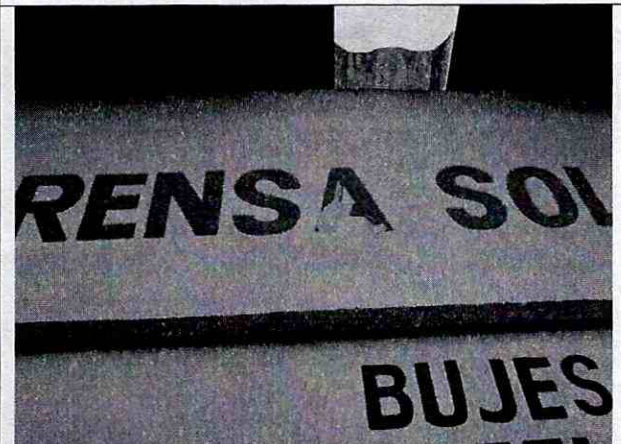
Foto 6. Grieta vertical en la parte alta sector central del muro.

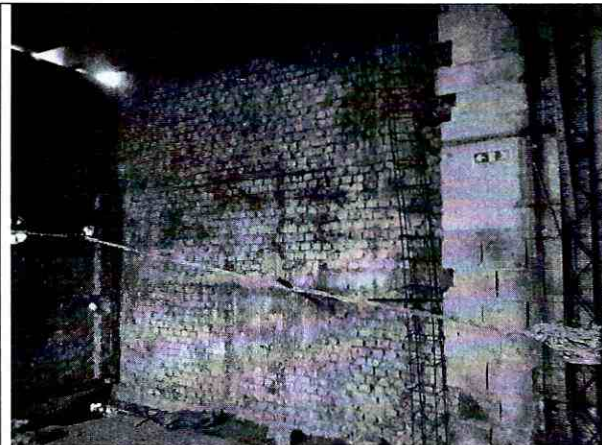
Foto 7. Vértice suroriental, no existe traba entre muros.

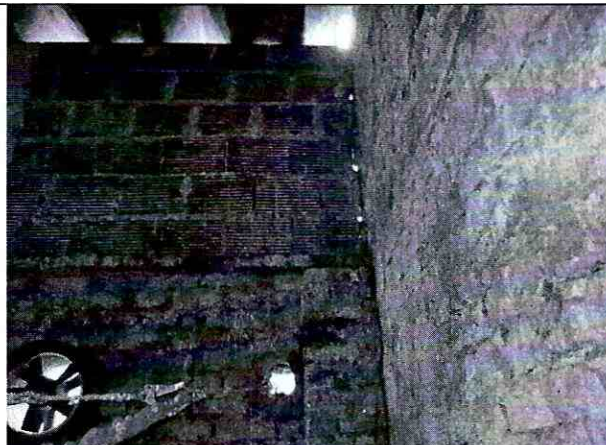
Foto 8. Muro suelto sin traba con el perpendicular.

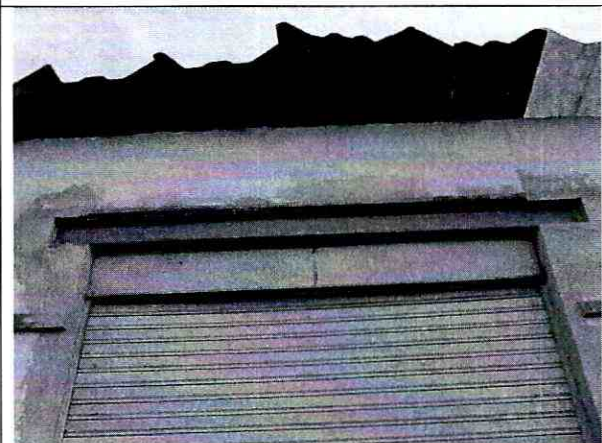
Foto 9. Viga metálica para soportar portón.

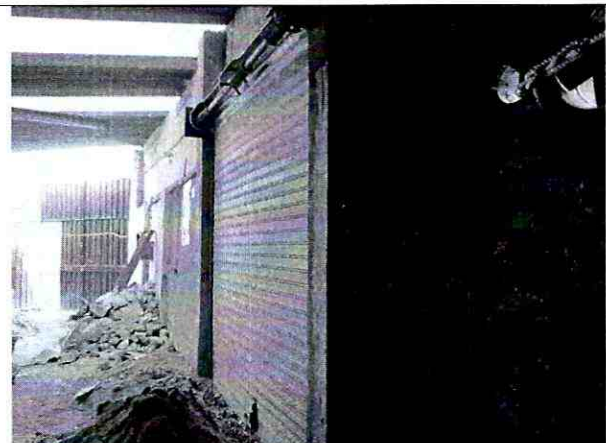
Foto 10. Portón colocado recientemente.

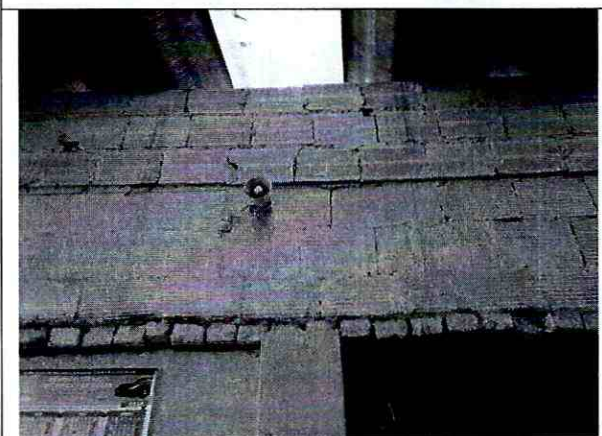
Foto 11. Fisuras que siguen la línea de pega entre bloques.

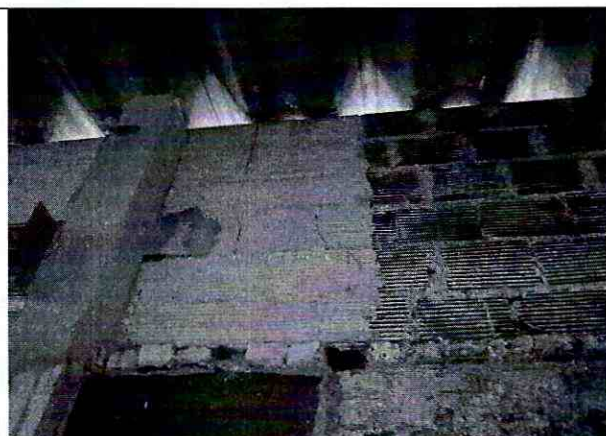
Foto 12. Fisuras y grietas en la parte interna del muro.

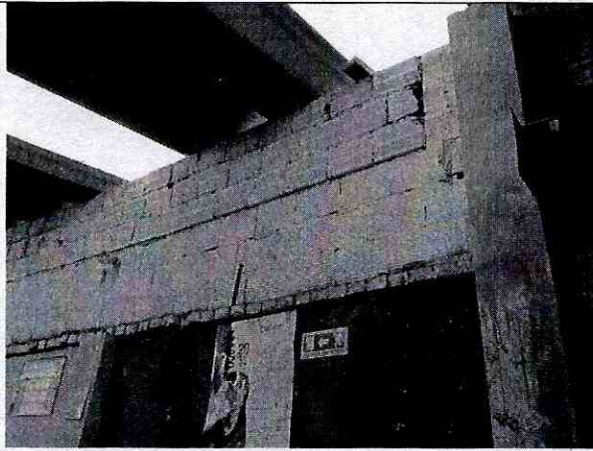
Foto 13. El muro es elemento de soporte de la cubierta.

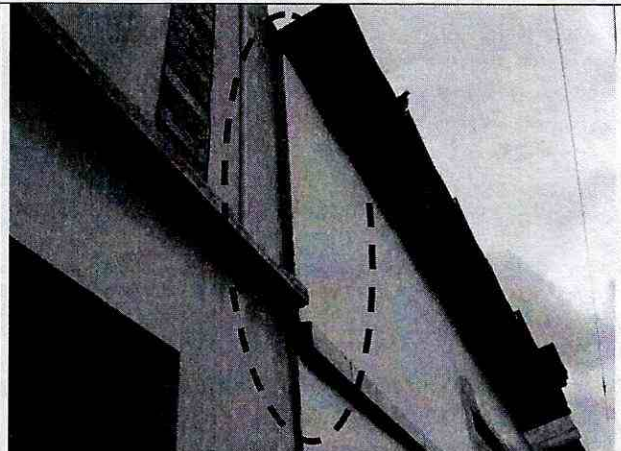
Foto 14. Evidente pérdida de verticalidad del muro.

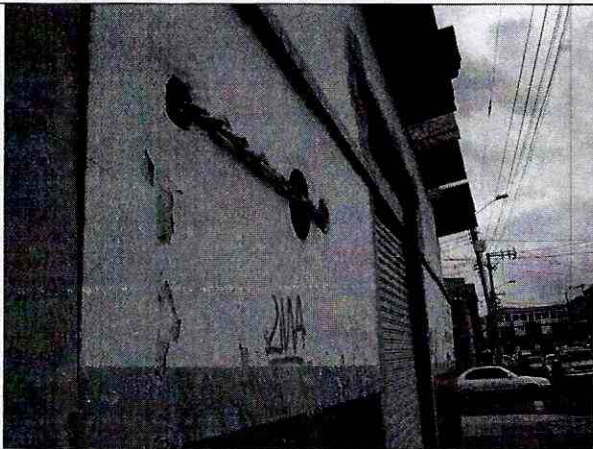
Foto 15. Pérdida de verticalidad, amarre provisional.

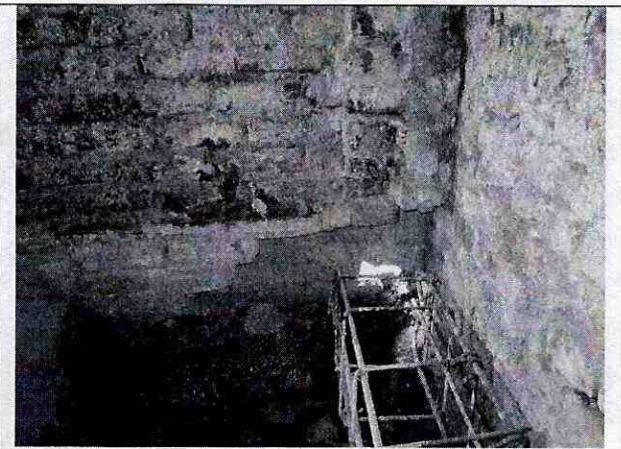
Foto 16. Intervención en la cimentación.

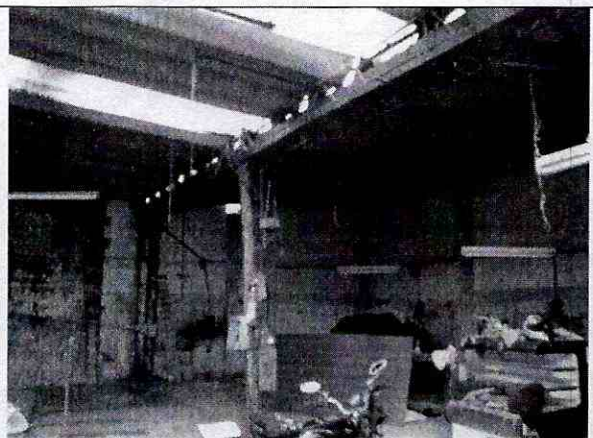
Foto 17. Vista general del interior del predio.

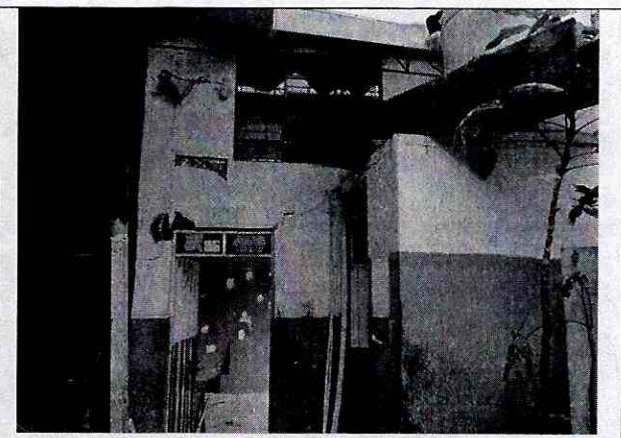
Foto 18. Sector en dos niveles, sin daño con deterioro.

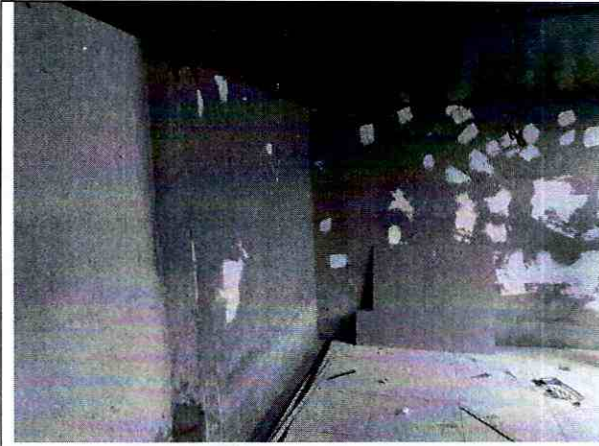
Foto 19. Trabajos de remodelación en sector de dos pisos.

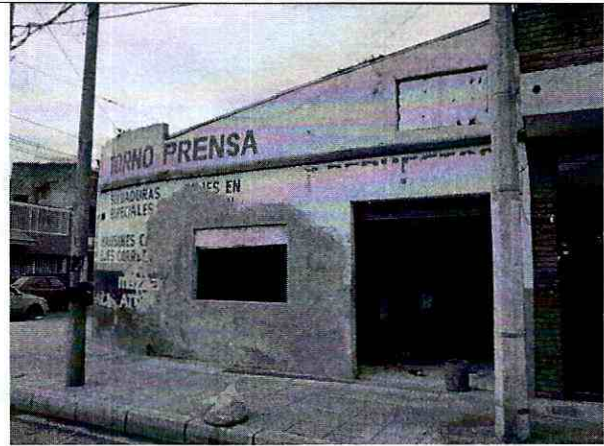
Foto 20. Fachada sobre la Calle 2 Sur.

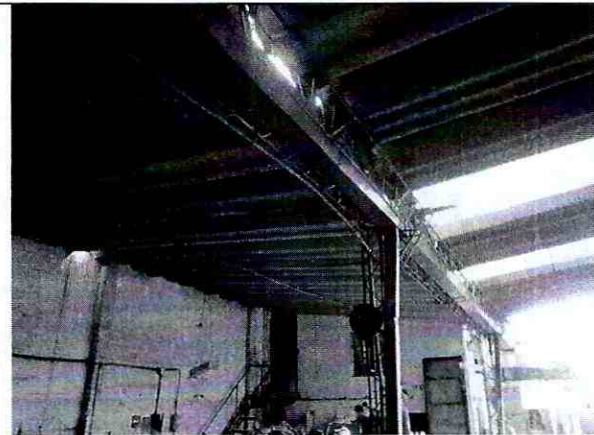
Foto 21. Cubierta en buen estado, daño leve y deterioro.

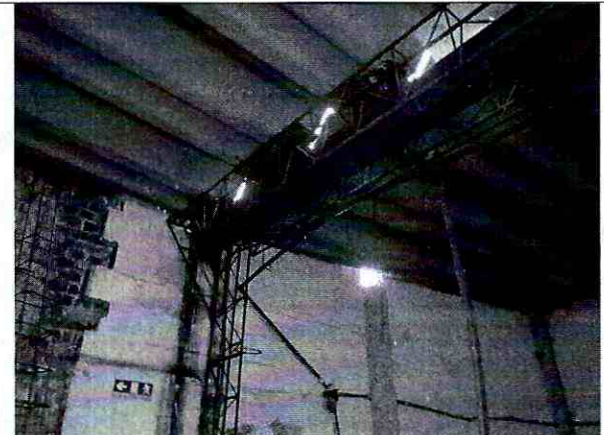
Foto 22. Deterioro incipiente y daño leve de la cubierta.
