<p>ALCALDÍA MAYOR DE BOGOTÁ D.C. AMBIENTE Instituto Distrital de Estudios de Riesgos y Cambio Climático</p>	<h2>CONCEPTO TÉCNICO DE AMENAZA RUINA</h2>	Código:	GPR-FT-06
		Versión:	05
		Fecha de actualización:	10/03/2016

1.1 CONCEPTO DE AMENAZA RUINA N° CAR:	2711
1.2 ÁREA:	Análisis de Riesgos y Efectos Cambio Climático
1.3 AREA FUNCIONAL:	Conceptos Técnicos
1.4 REFERENCIA CRUZADA RADICADO IDIGER:	2016ER9049
1.5 RESPUESTA OFICIAL No.	CR-24370

2.1 SOLICITANTE:	INSPECCION 14 C DISTRITAL DE POLICIA
2.2 LOCALIDAD:	(14) LOS MARTIRES
2.3 UPZ:	(102) LA SABANA
2.4 BARRIO O SECTOR CATASTRAL:	VOTO NACIONAL
2.5 DIRECCIÓN:	CARRERA 15 BIS No. 9 – 24
2.6 CHIP:	AAA0034JLWW
2.7 FECHA DE VISITA:	JUNIO 1 DE 2016
2.8 POBLACIÓN BENEFICIADA:	1 Persona – 1 Familia
2.9 ÁREA (m2):	200 m <sup>2</sup> (Aproximadamente)

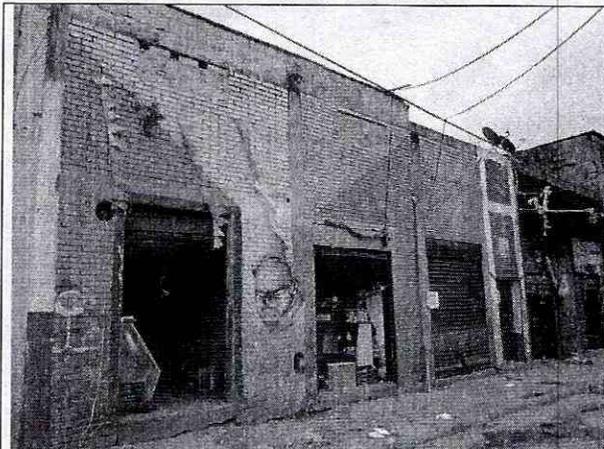
Foto 1. Fachada general del predio objeto del concepto.

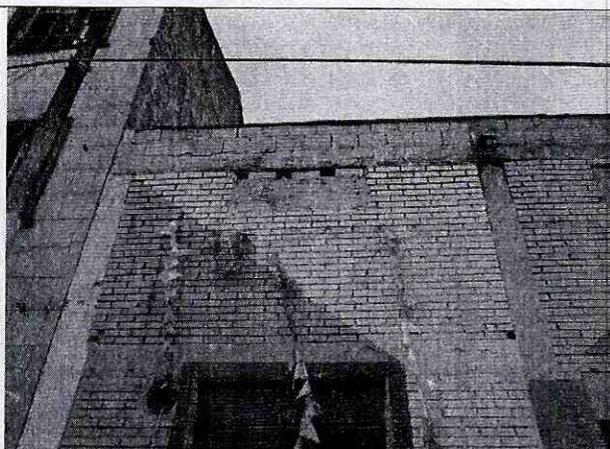
Foto 2. Muro de fachada, sin daño estructural.

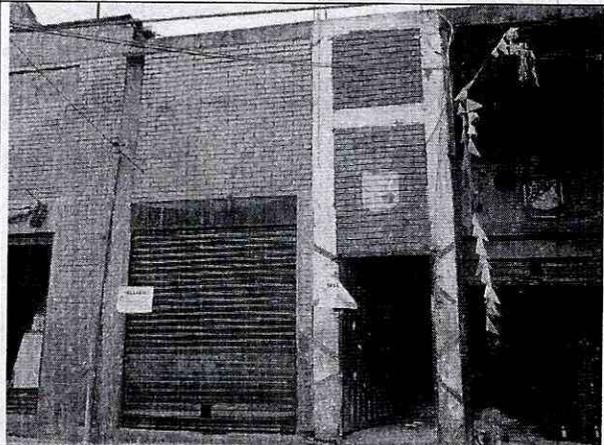
Foto 3. No se detecta daño en los muros de fachada.

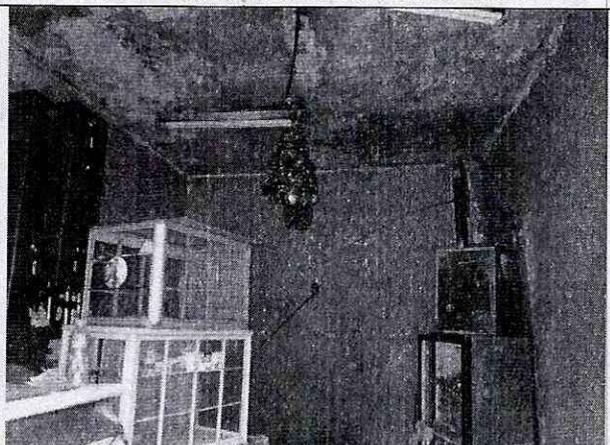
Foto 4. Muros de locales del primer piso sin daño.

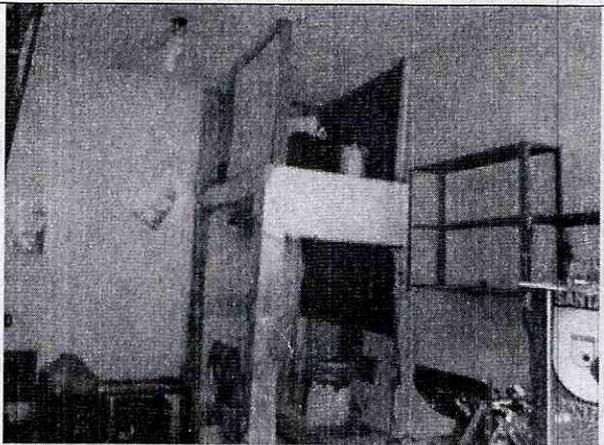
Foto 5. Muros de primer piso sin afectaciones.

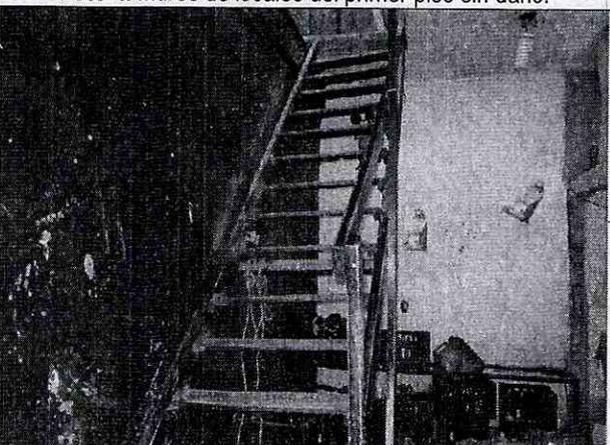
Foto 6. Muros y elementos de primer piso.

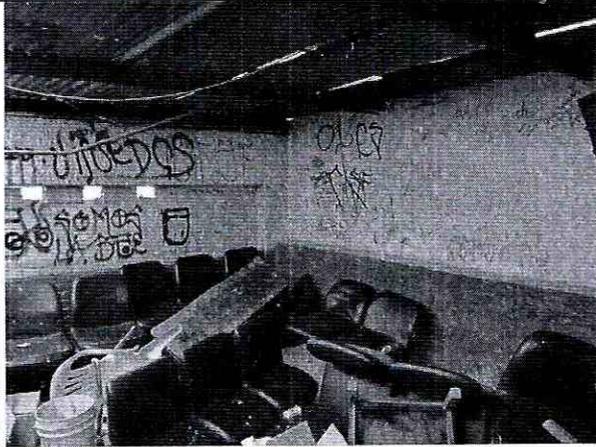
Foto 7. Muros en segundo piso con deterioro, daño leve.

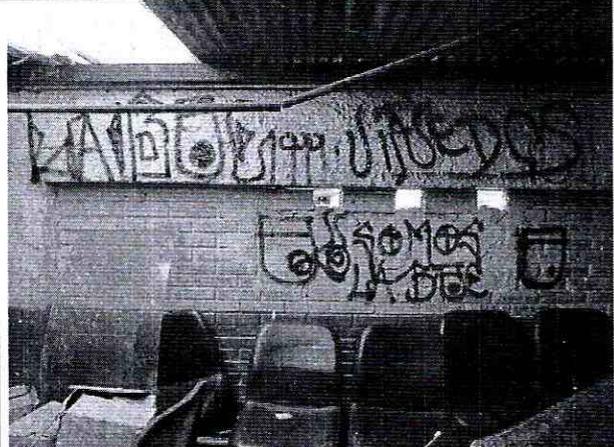
Foto 8. Daño leve de muros de segundo piso.

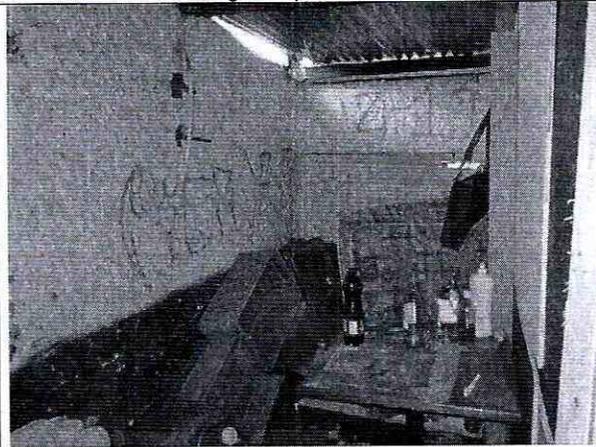
Foto 9. Muros en buen estado, daño leve.

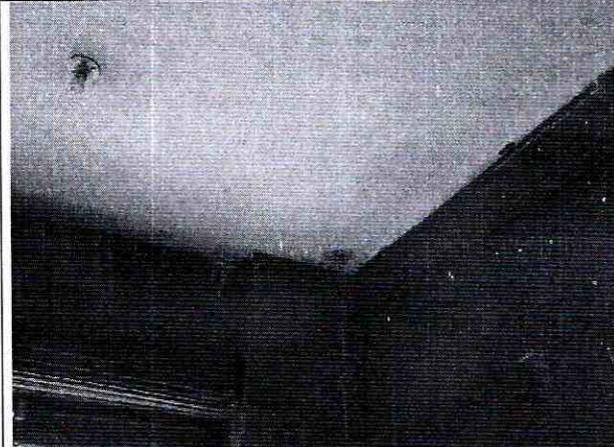
Foto 10. Vigas y columnas sin evidencia de daño.

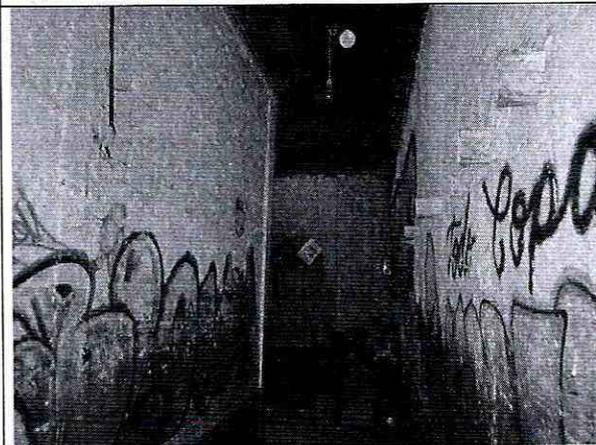
Foto 11. Zaguán de entrada al sector posterior.

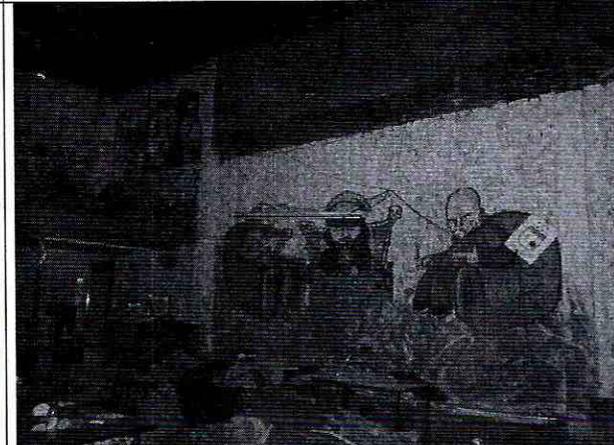
Foto 12. Muros del sector posterior, no se detecta daño.

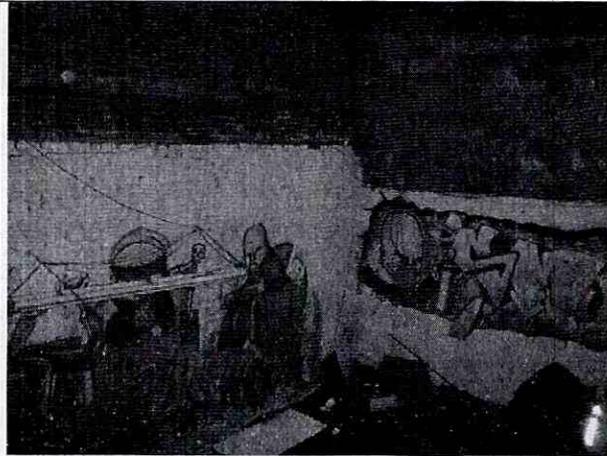
Foto 13. Muros sin daño estructural.

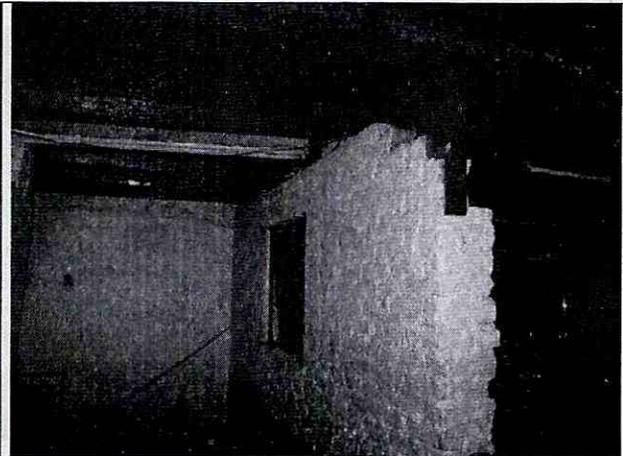
Foto 14. Muros bajo el mezzanine sin daños.

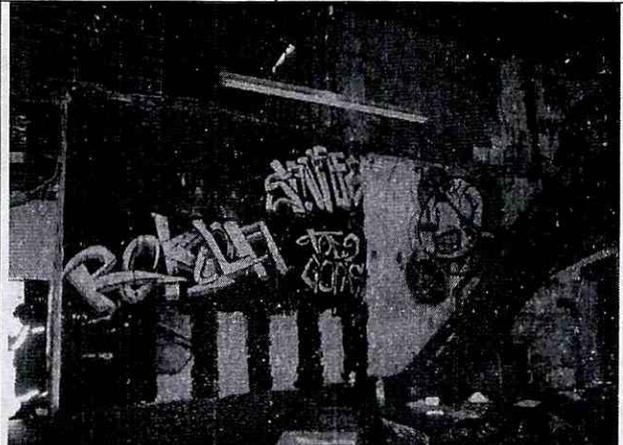
Foto 16. Deterioro de los acabados de los muros, daño leve.

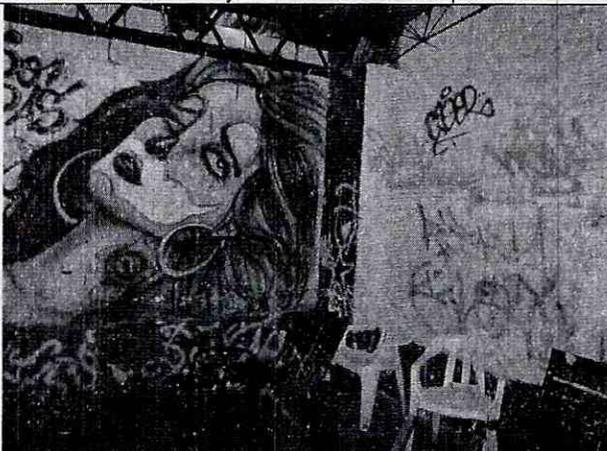
Foto 17. Muros en el sector del mezzanine daño leve.

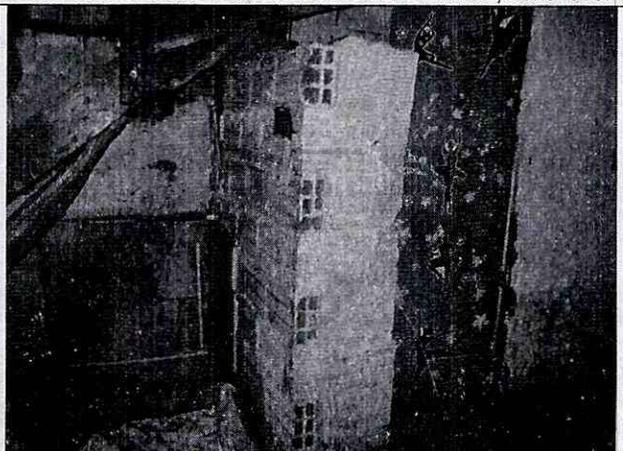
Foto 18. Muros divisorios bajo la escalera, daño leve.

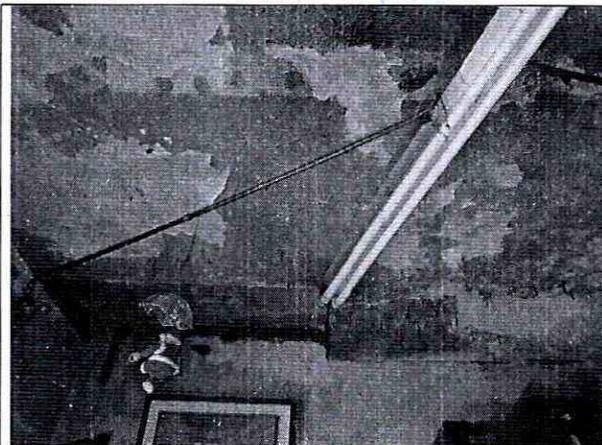
Foto 19. Deterioro de los acabados del entrapiso.

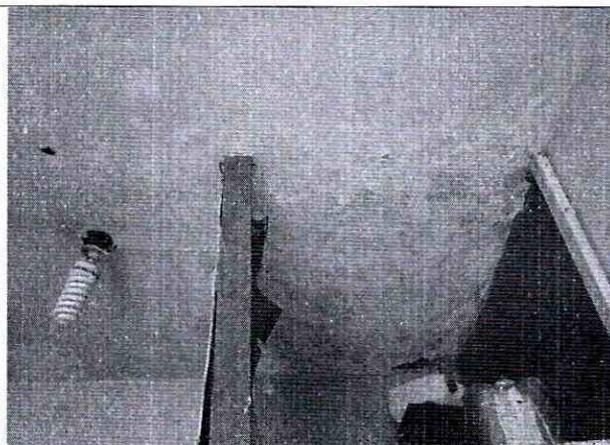
Foto 20. Entrapiso del sector frontal con daño leve.

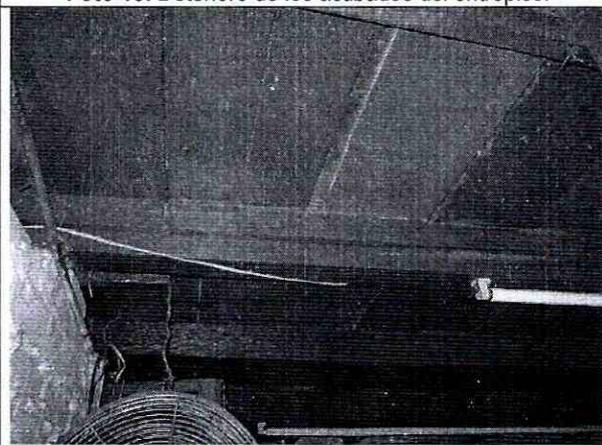
Foto 21. Mezzanine en madera con daño leve.

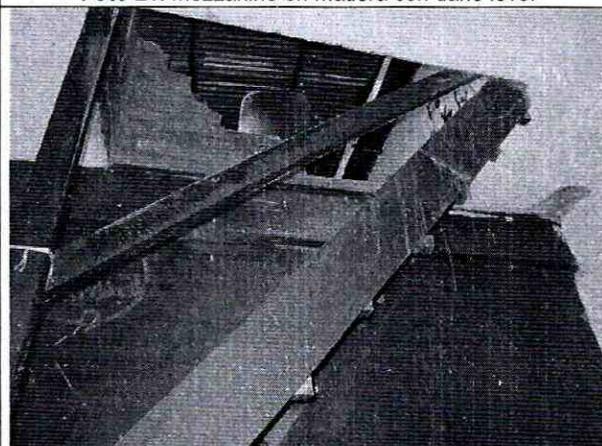
Foto 23. Escaleras del sector de los locales, daño leve.

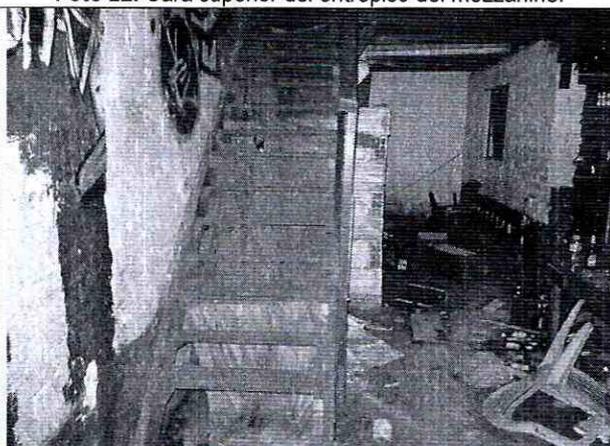
Foto 24. Escaleras en madera del sector posterior.

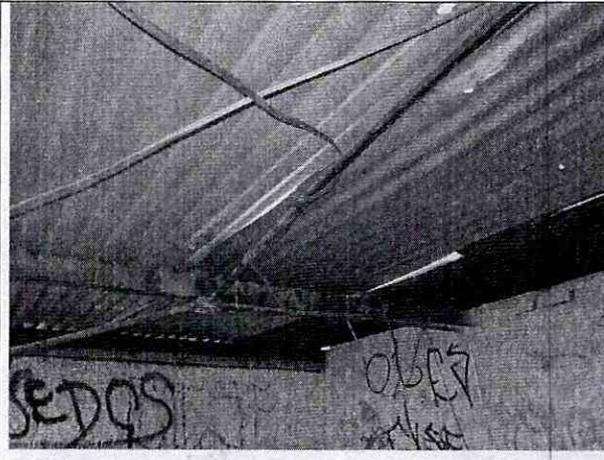
Foto 25. Cubierta en lámina del sector frontal.

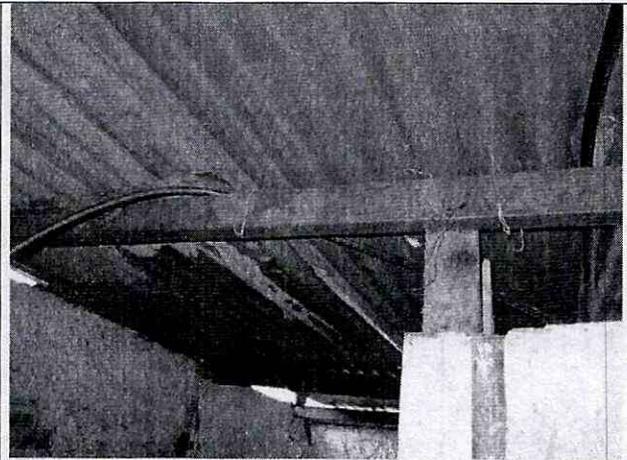
Foto 26. Daño leve de láminas de cubierta

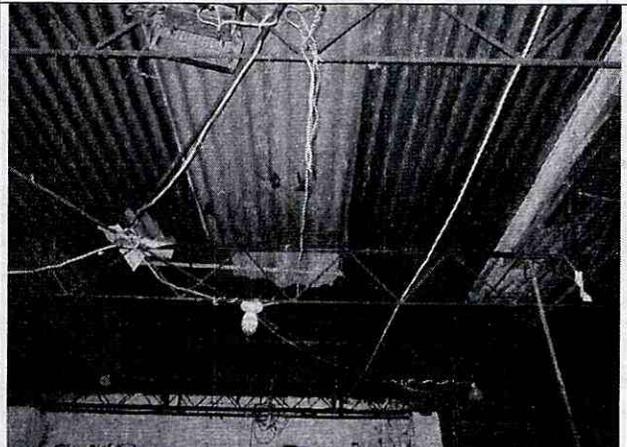
Foto 28. Estado de la cubierta del sector posterior.

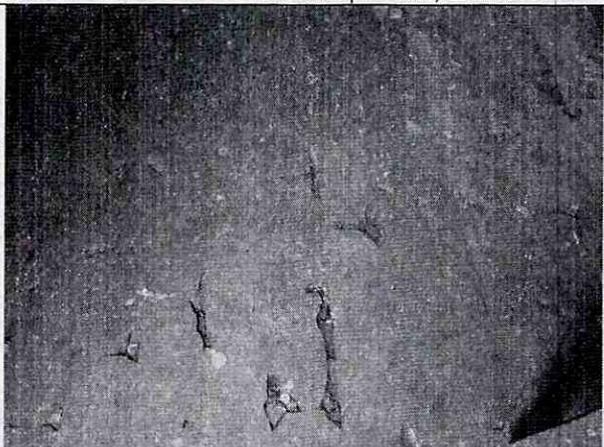
Foto 29. Daño de los acabados del piso, sector frontal.
