CONCEPTO TÉCNICO DE AMENAZA RUINA

1.1 CONCEPTO DE AMENAZA RUINA N° CAR:	2713
1.2 ÁREA:	Análisis de Riesgos y Efectos Cambio Climático
1.3 AREA FUNCIONAL:	Conceptos Técnicos
1.4 REFERENCIA CRUZADA RADICADO IDIGER:	2016ER9049
1.5 RESPUESTA OFICIAL No.	CR-24214

2.1 SOLICITANTE:	INSPECCIÓN 14 "C" DISTRITAL DE POLICIA
2.2 LOCALIDAD:	(14) LOS MÁRTIRES
2.3 UPZ:	(102) LA SABANA
2.4 BARRIO O SECTOR CATASTRAL:	VOTO NACIONAL
2.5 DIRECCIÓN:	CARRERA 15 BIS No. 9 A - 22
2.6 CHIP:	AAA0034JMFT y otros
2.7 FECHA DE VISITA:	JUNIO 01 DE 2016
2.8 POBLACIÓN BENEFICIADA:	15 Personas - 3 Familias
2.9 ÁREA (m2):	1200 m ² (Aproximadamente)

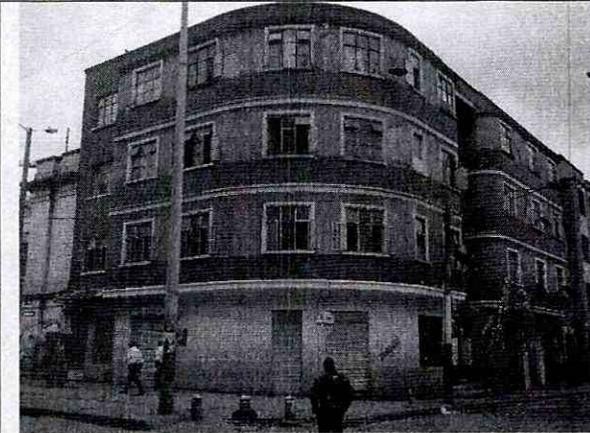
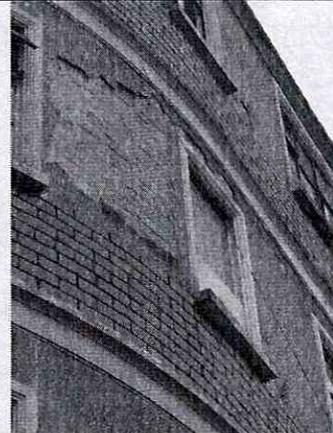
Fotos 1 y 2. Fachadas inmueble. Desprendimiento de revoque (pañete) de muros de los pisos superiores

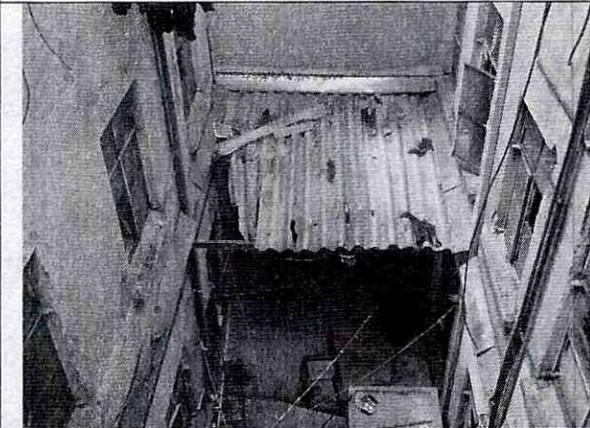
Foto 3. Aspecto general cubierta patio primer piso. Rotura de tejas

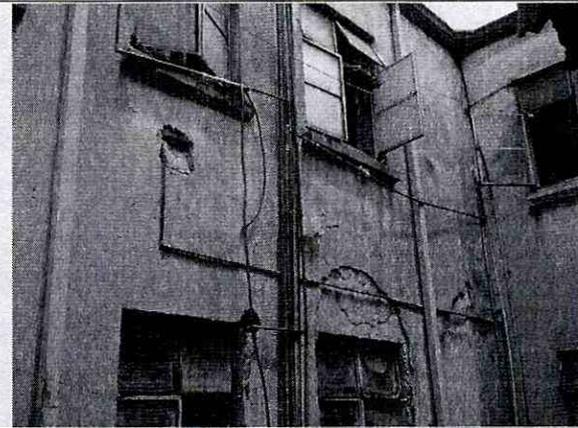
Foto 4. Aspecto general muros fachadas internas. Pérdida de revoque (pañete)

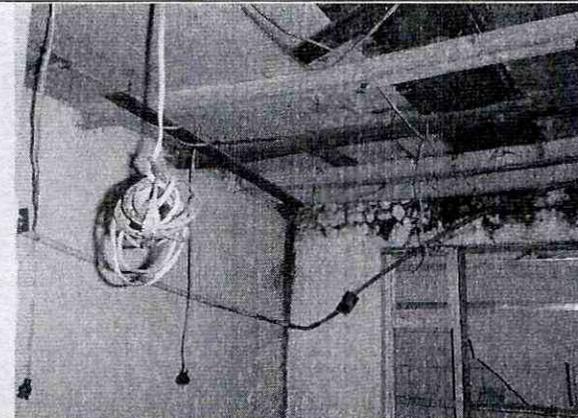
Foto 6. Primer piso. Muros sin daño aparente. Cielo raso madera con humedades y eflorescencias

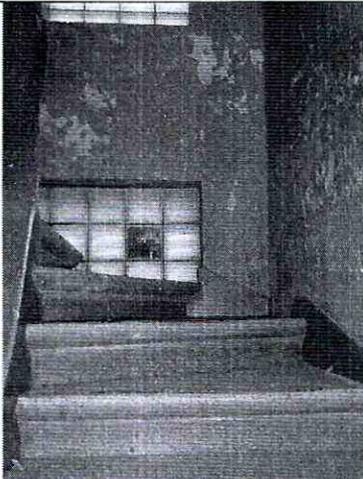
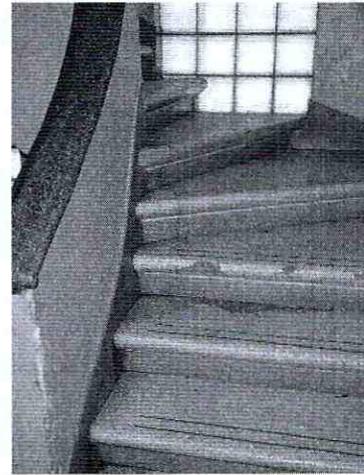
Fotos 7 y 8. Estado general de las escaleras. Fisuración perceptible a simple vista sobre la superficie

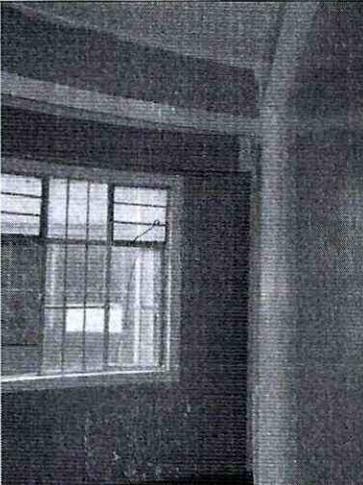
Fotos 9 y 10. Segundo piso. Muros y cielo raso sin daño aparente

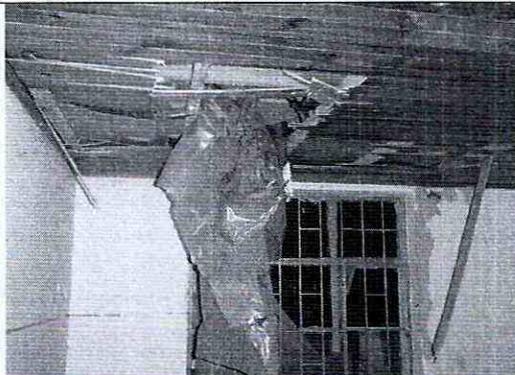
Foto 11. Segundo piso. Rotura de elementos del cielo raso madera

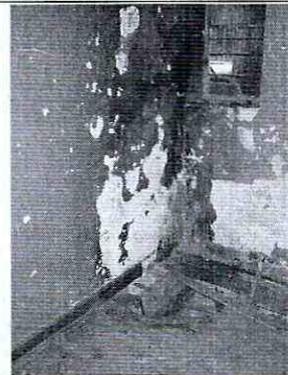
En general, los muros de la edificación, incluyendo el de fachada, no presentan un compromiso en su estabilidad ante las cargas habituales de servicio. En algunos sectores de la edificación los elementos de entrepiso presentan daño severo. Es de anotar que los elementos de entrepiso no inciden en la estabilidad global del edificio. La clasificación del daño para esta edificación es moderado y por lo tanto amenaza ruina.

Foto 12. Segundo piso. Rompimiento elementos de entrepiso

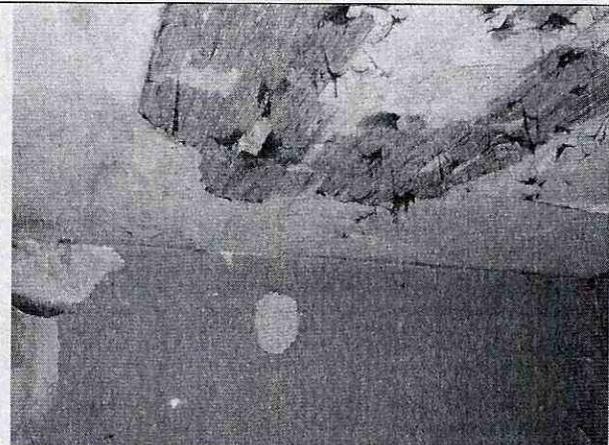
Fotos 13 y 14. Tercer piso. Desprendimiento mortero del cielo raso

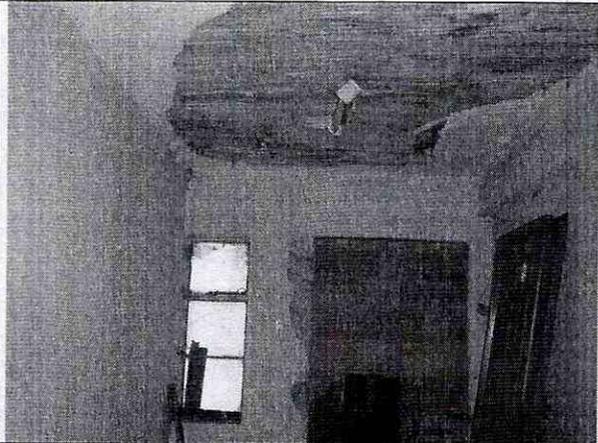
Foto 15. Tercer piso. Desprendimiento mortero del cielo raso

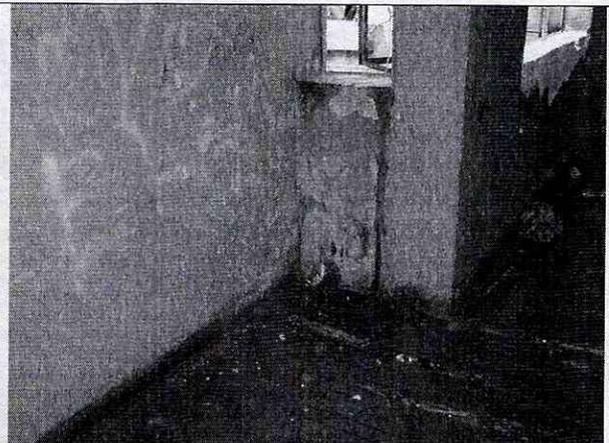
Foto 16. Cuarto piso. Rompimiento elementos de entrepiso

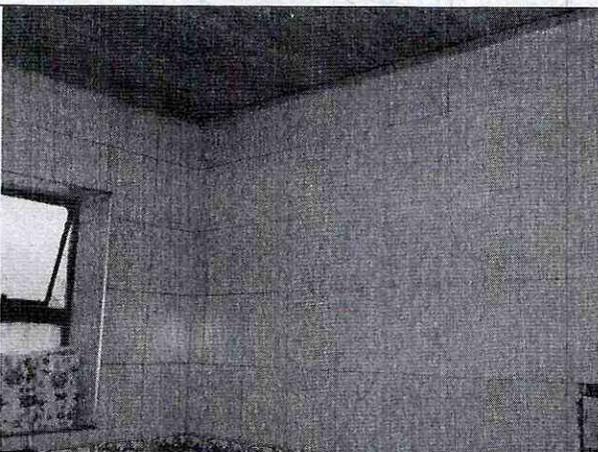
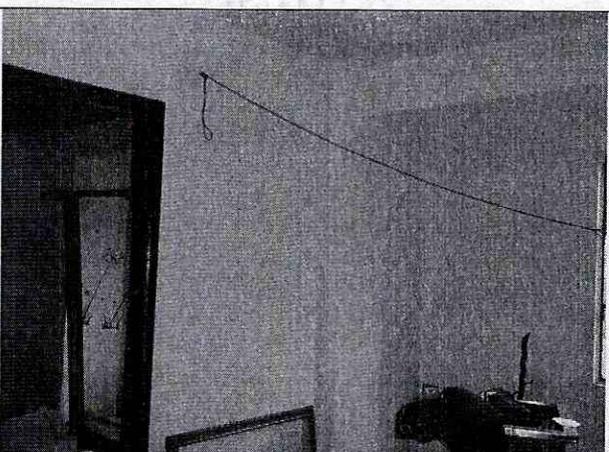
Foto 17 y 18. Tercer piso. Muros y cielo raso sin daño aparente
