1.1 CONCEPTO DE AMENAZA RUINA N° CAR:	2718
1.2 ÁREA:	Análisis de Riesgos y Efectos Cambio Climático
1.3 AREA FUNCIONAL:	Conceptos Técnicos
1.4 REFERENCIA CRUZADA RADICADO IDIGER:	2016ER9049
1.5 RESPUESTA OFICIAL No.	CR-24233

2.1 SOLICITANTE:	INSPECCION 14 C DISTRITAL DE POLICIA
2.2 LOCALIDAD:	(14) LOS MARTIRES
2.3 UPZ:	(102) LA SABANA
2.4 BARRIO O SECTOR CATASTRAL:	VOTO NACIONAL
2.5 DIRECCIÓN:	CARRERA 15 A No. 9 – 08
2.6 CHIP:	AAA0034JMXR
2.7 FECHA DE VISITA:	JUNIO 7 DE 2016
2.8 POBLACIÓN BENEFICIADA:	1 Persona – 1 Familia
2.9 ÁREA (m2):	850 m <sup>2</sup> (Aproximadamente)

<p>ALCALDÍA MAYOR DE BOGOTÁ D.C. AMBIENTE Instituto Distrital de Gestión de Riesgos y Cambio Climático</p>	<b>CONCEPTO TÉCNICO DE AMENAZA RUINA</b>	
	Código:	<b>GPR-FT-06</b>
	Versión:	<b>05</b>
	Fecha de actualización:	<b>10/03/2016</b>

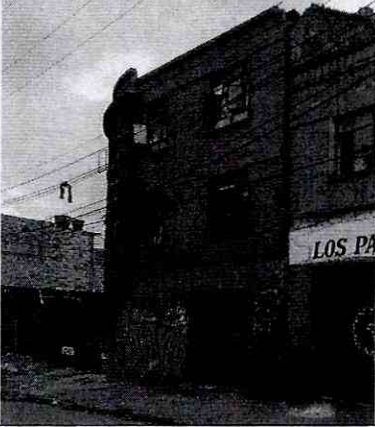
<p>Foto 1. Fachada costa sur del predio objeto del concepto.</p>	<p>Foto 2. Fachada costado occidental.</p>

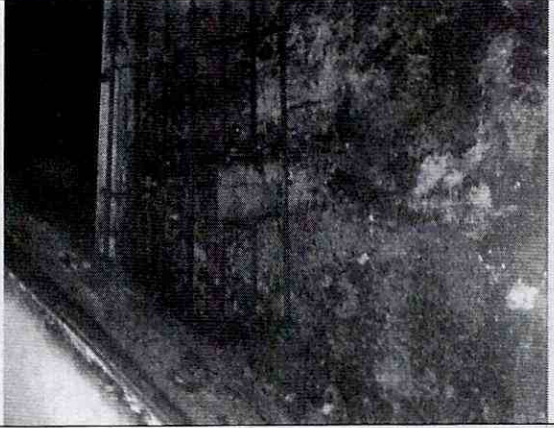
<p>Foto 5. Deterioro leve en muros por falta de mantenimiento.</p>	<p>Foto 6. Daño severo en los elementos estructurales del entrepiso en madera del segundo nivel.</p>

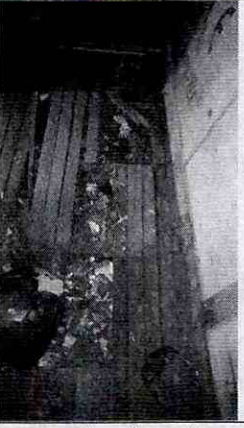
En general, los muros de la edificación, incluyendo el de fachada, no presentan un compromiso en su estabilidad ante las cargas habituales de servicio y no representa un peligro inminente sobre la integridad de los ocupantes ni de los transeúntes. El entrepiso presenta daño predominantemente severo con posibilidad de colapso con afectación a los ocupantes. El cielo raso presenta deterioro y desprendimiento del recubrimiento con posibilidad de afectar a los ocupantes. La clasificación del daño para esta edificación es moderada y por lo tanto amenaza ruina.

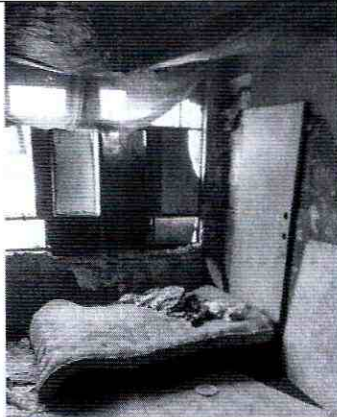
**Foto 7.** Daño leve en muros por falta de mantenimiento

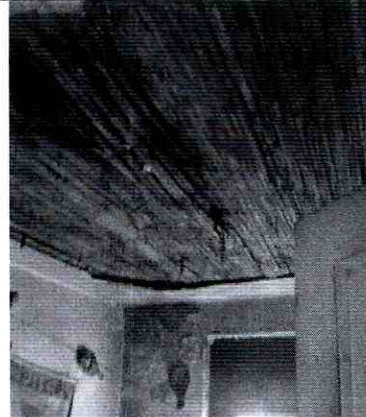
**Foto 8.** Deterioro en los entrepisos de madera por presencia de humedad del cielo raso segundo piso.

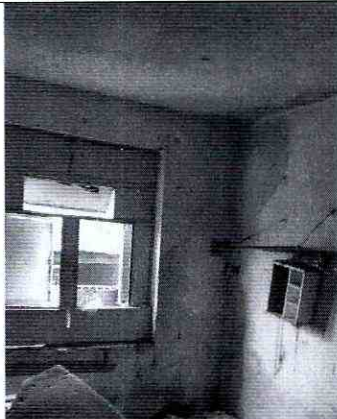
**Foto 9.** Muros del segundo piso sin daño visible

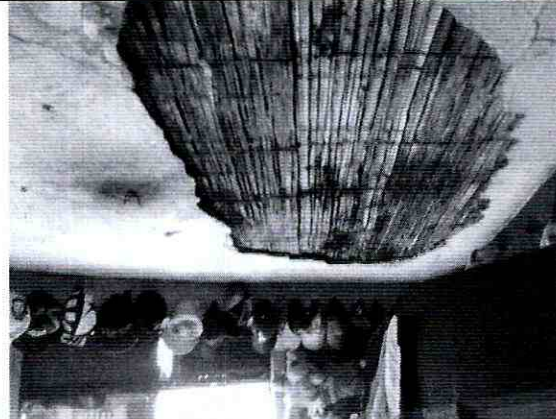
**Foto 10.** Desprendimiento del revoque del cielo raso

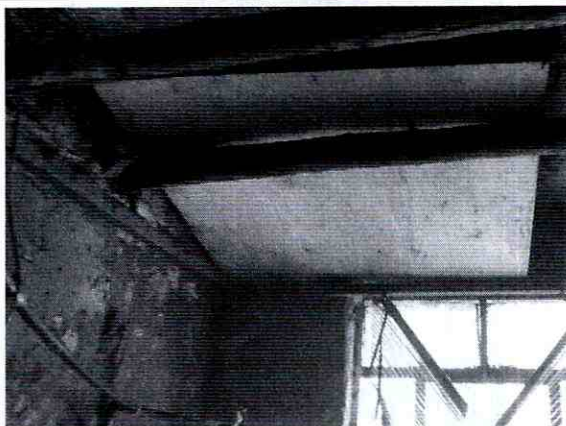
**Foto 11.** Elementos de cielo raso con pérdida de apoyo.

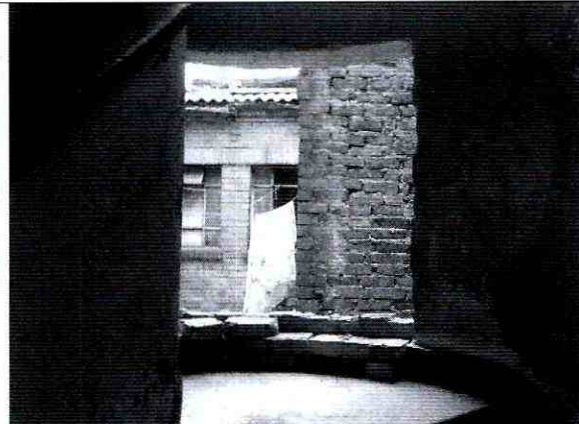
**Foto 12.** Escaleras de acceso al tercer nivel en buen estado

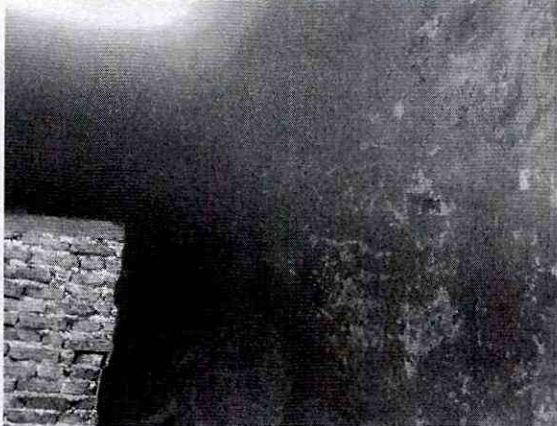
**Foto 13.** Buen estado de muros en punto fijo de acceso a tercer piso.

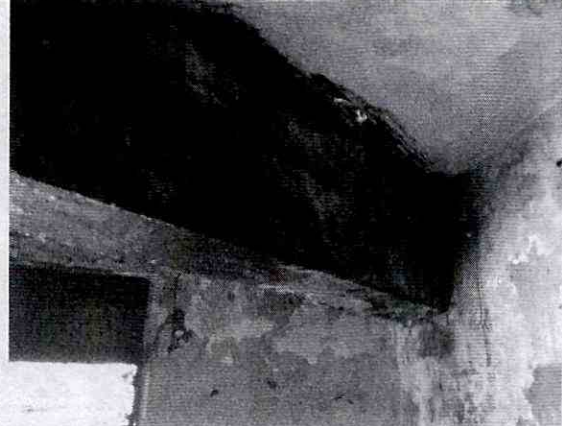
**Foto 14.** Elementos de vigas y columnas con presencia de humedad excesiva

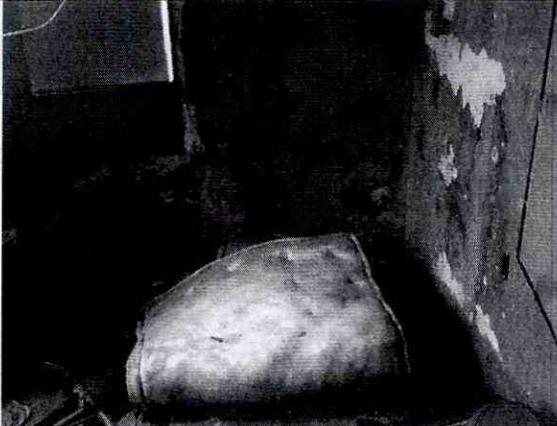
**Foto 15.** Presencia de humedad en muros del tercer nivel

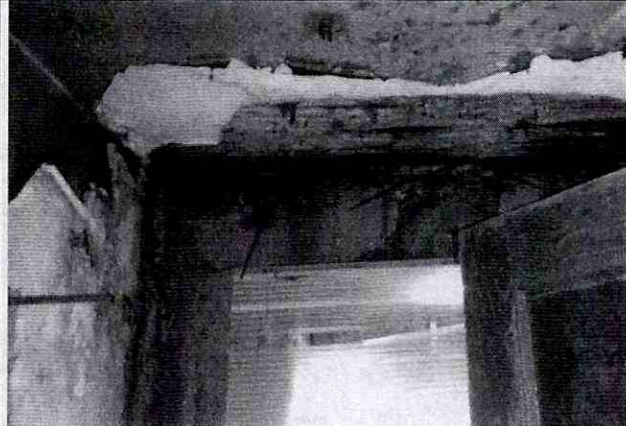
**Foto 16.** Deterioro generalizado en el entrepiso de madera

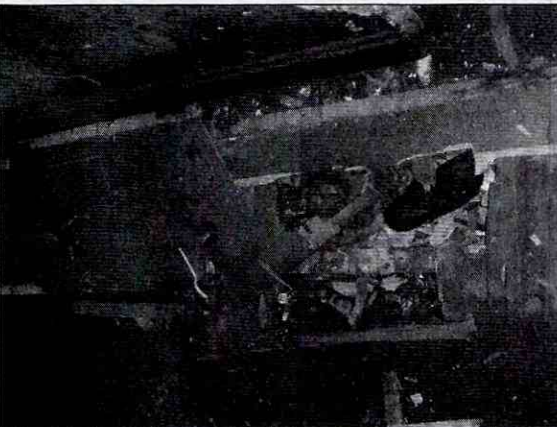
**Foto 19.** Deterioro fuerte en el entramado de madera.

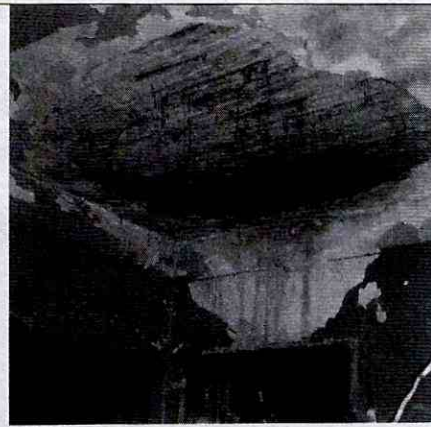
**Foto 20.** Perdida del revoque del entrepiso y presencia de humedad por falta de mantenimiento

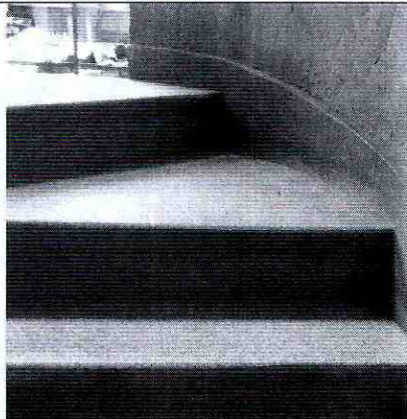
Foto 21. Estado actual escalera de acceso a zona de ropas

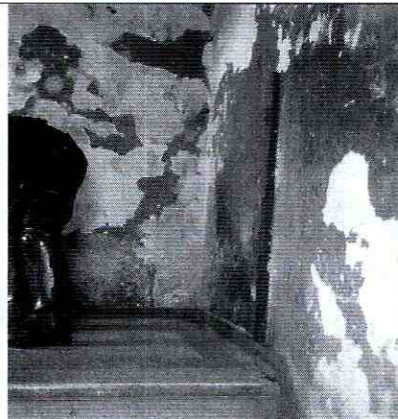
Foto 22. Muros del punto fijo con deterioro moderado

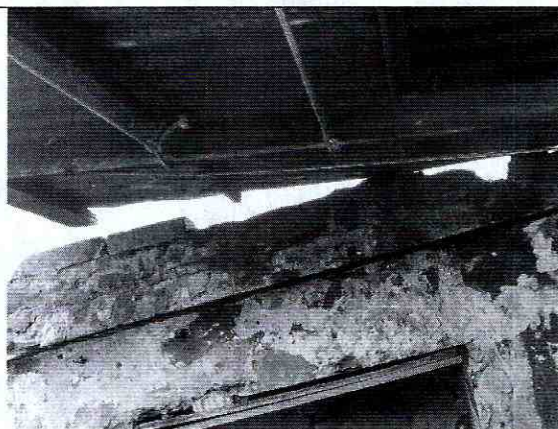
Foto 23. Elementos de cubierta en buen estado.

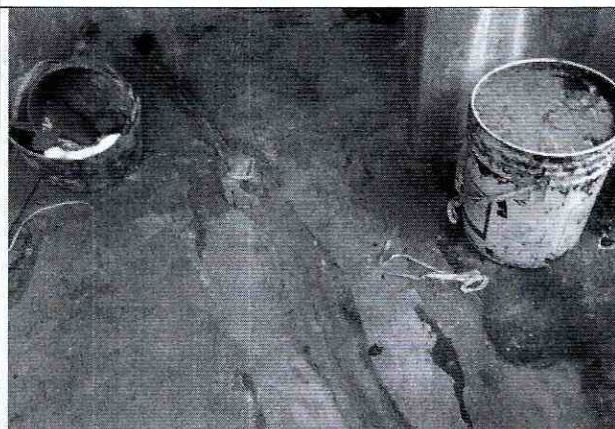
Foto 24. Placa de concreto en buenas condiciones
