<p>ALCALDÍA MAYOR DE BOGOTÁ D.C. AMBIENTE Instituto Distrital de Gestión de Riesgos y Cambio Climático</p>	<h2>CONCEPTO TÉCNICO DE AMENAZA RUINA</h2>	Código:	GPR-FT-06
		Versión:	05
		Fecha de actualización:	10/03/2016

1.1 CONCEPTO DE AMENAZA RUINA N° CAR:	2740
1.2 ÁREA:	Análisis de Riesgos y Efectos Cambio Climático
1.3 AREA FUNCIONAL:	Conceptos Técnicos
1.4 REFERENCIA CRUZADA RADICADO IDIGER:	2016ER8775
1.5 RESPUESTA OFICIAL No.	RO-87960

2.1 SOLICITANTE:	ALCALDIA LOCAL DE FONTIBON
2.2 LOCALIDAD:	(9) FONTIBON
2.3 UPZ:	(75) FONTIBON
2.4 BARRIO O SECTOR CATASTRAL:	CENTRO FONTIBON
2.5 DIRECCIÓN:	CALLE 19 No. 97 – 25
2.6 CHIP:	AAA0079SJHK
2.7 FECHA DE VISITA:	JUNIO 9 DE 2016
2.8 POBLACIÓN BENEFICIADA:	1 Persona – 1 Familia
2.9 ÁREA (m2):	200 m ² (Aproximadamente)

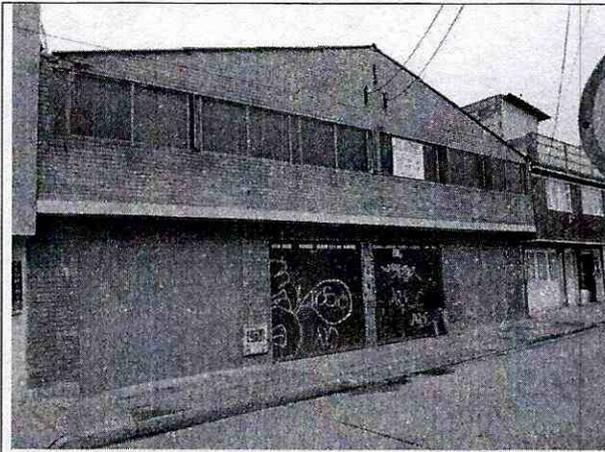
Foto 1. Fachada general del predio objeto del concepto.

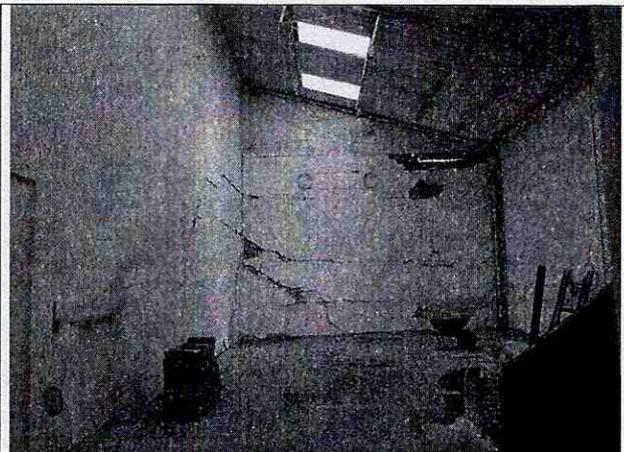
Foto 2. Muros internos, bodega occidental.

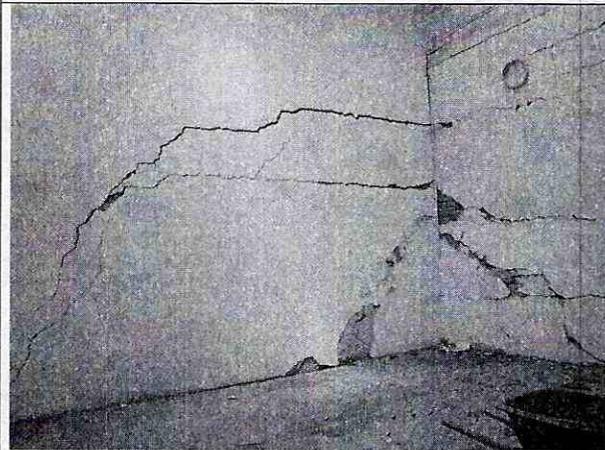
Foto 3. Daño severo de muros internos.

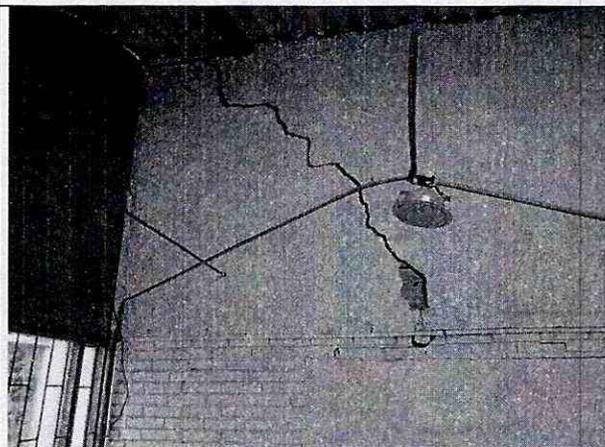
Foto 5. Agrietamiento en muro del segundo piso occidental.

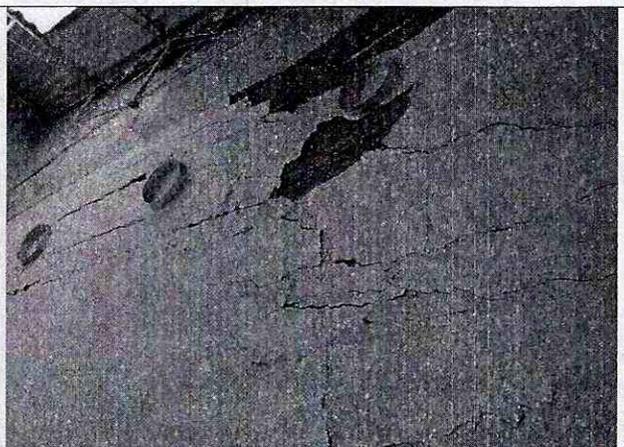
Foto 6. Deformaciones y fallo general del muro.

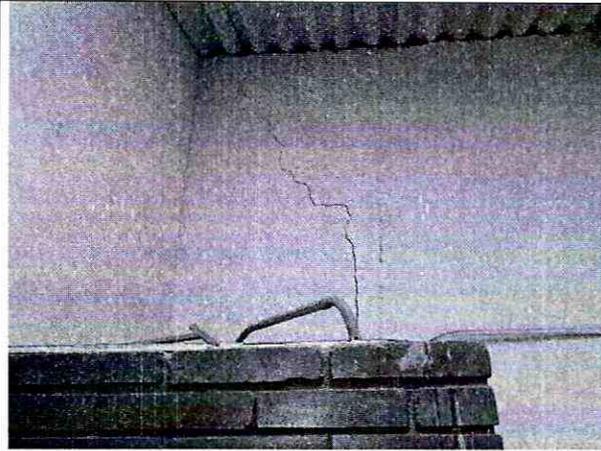
Foto 7. Agrietamiento en muro del segundo piso.

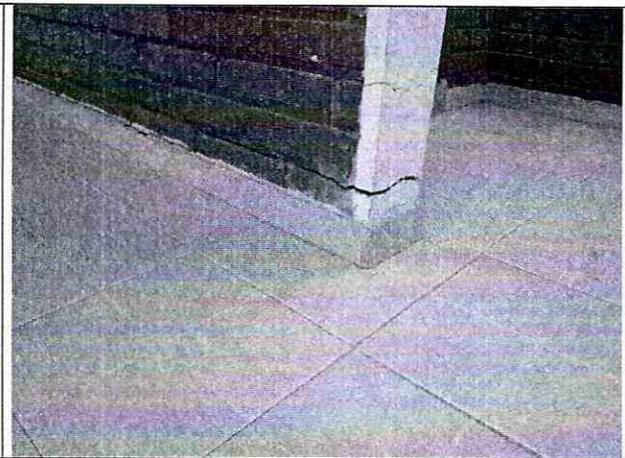
Foto 8. Grieta horizontal en la base del muro.

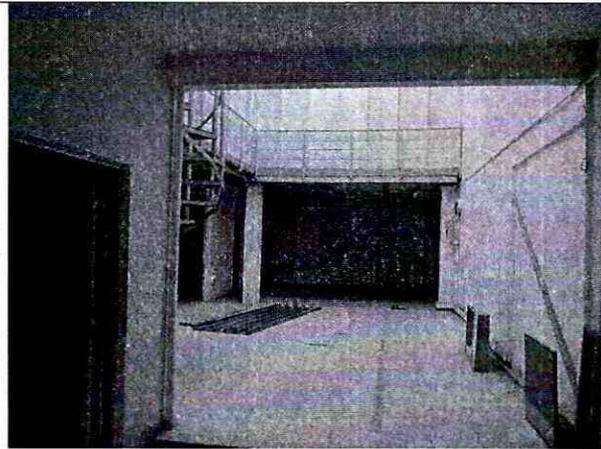
Foto 9. Aspecto interno de la bodega oriental.

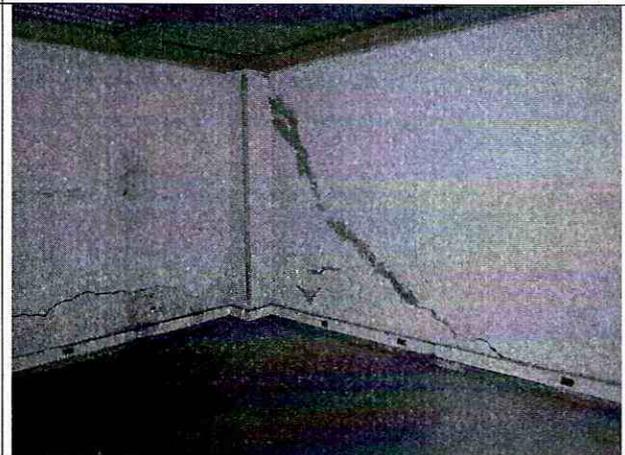
Foto 10. Daño severo de muros, bodega oriental.

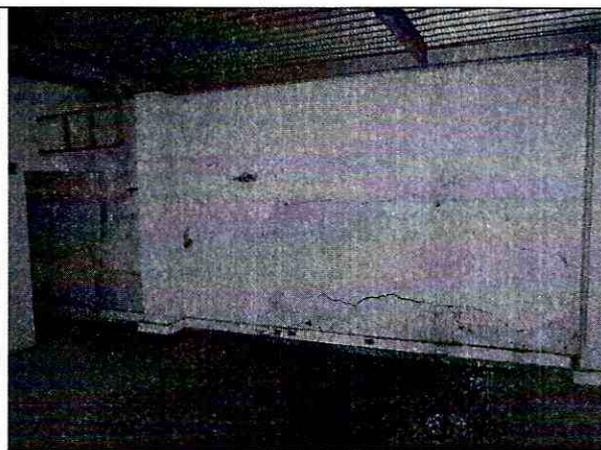
Foto 11. Agrietamientos y fracturas de muro, primer piso.

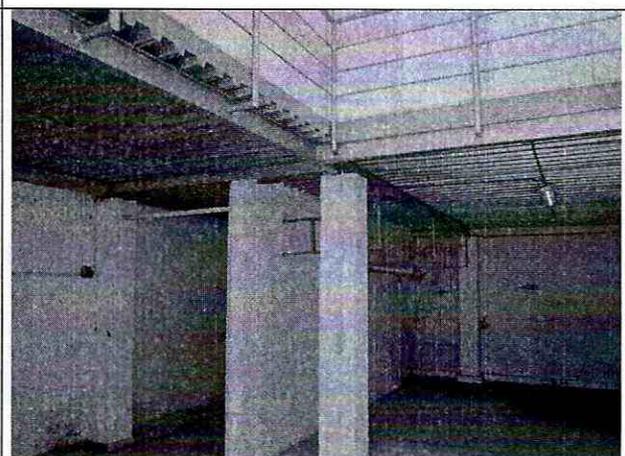
Foto 12. Elementos estructurales, bodega oriental

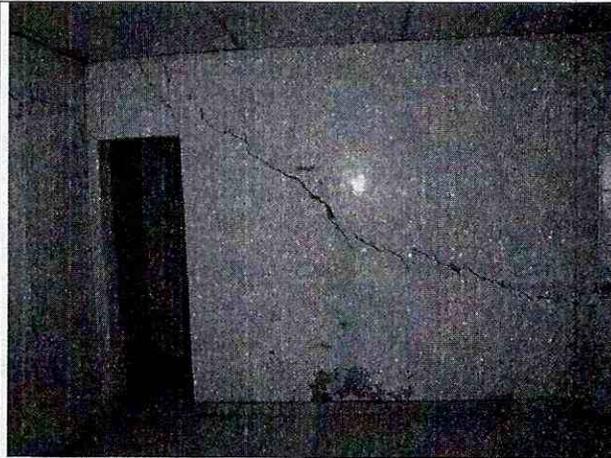
Foto 13. Fractura en muro del primer piso, daño severo.

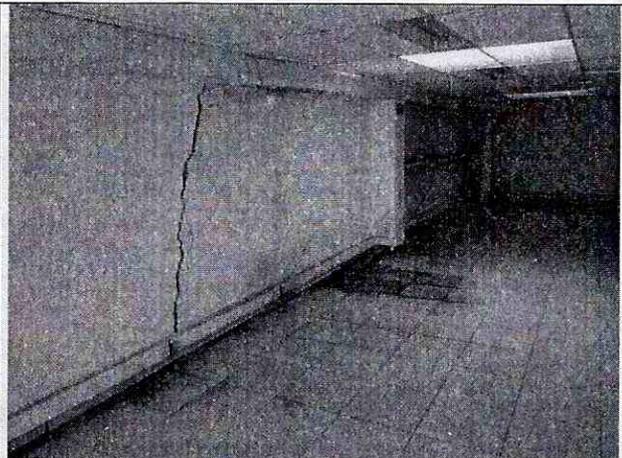
Foto 14. Fractura en muro de segundo piso.

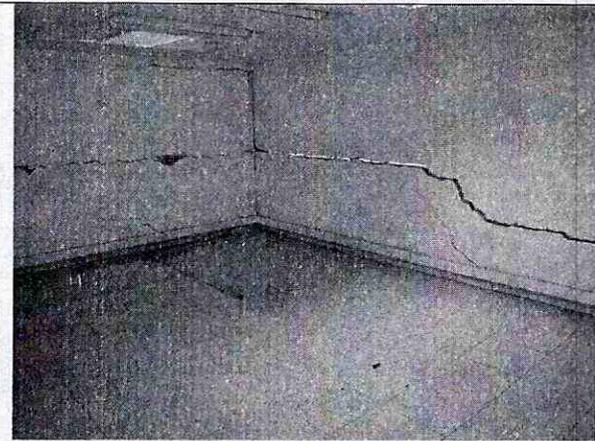
Foto 15. Fracturas en muros de segundo piso.

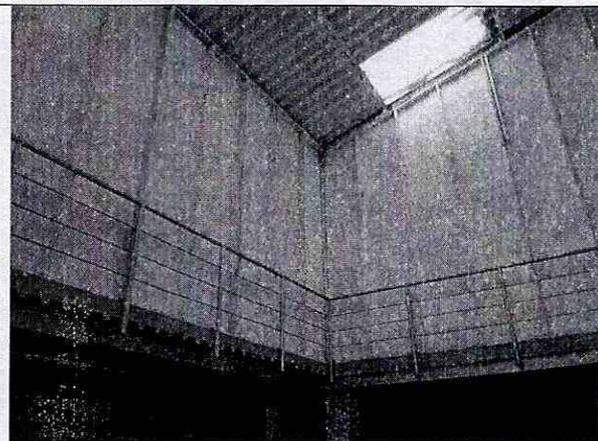
Foto 16. Divisiones livianas en segundo piso.

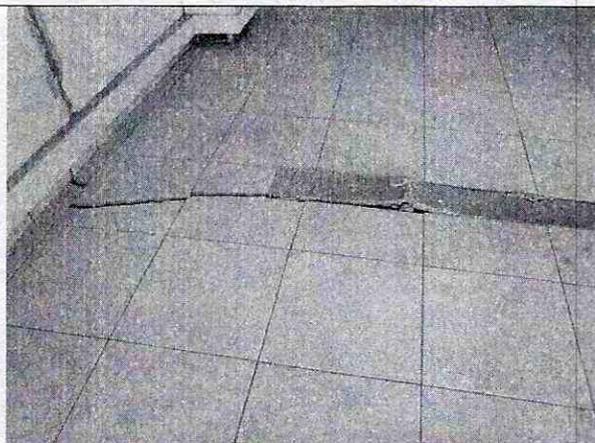
Foto 17. Agrietamiento en placa de entrepiso.

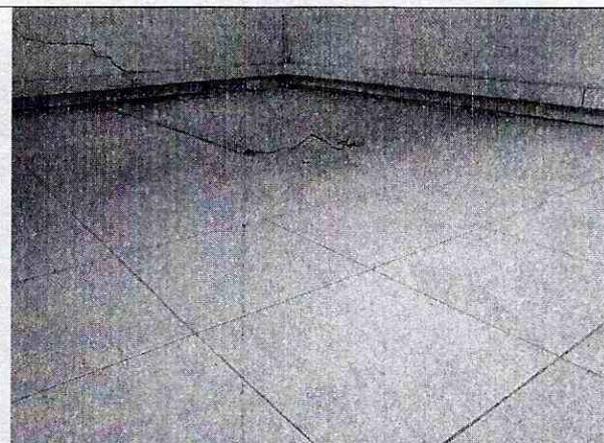
Foto 18. Amplias deformaciones del entrepiso.

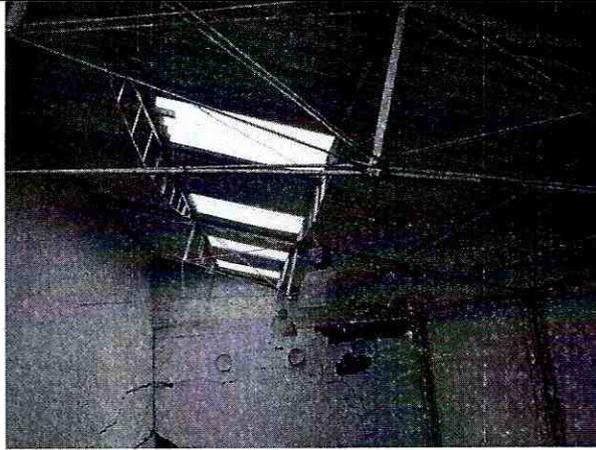
Foto 19. Deformaciones y daño funcional de la cubierta.

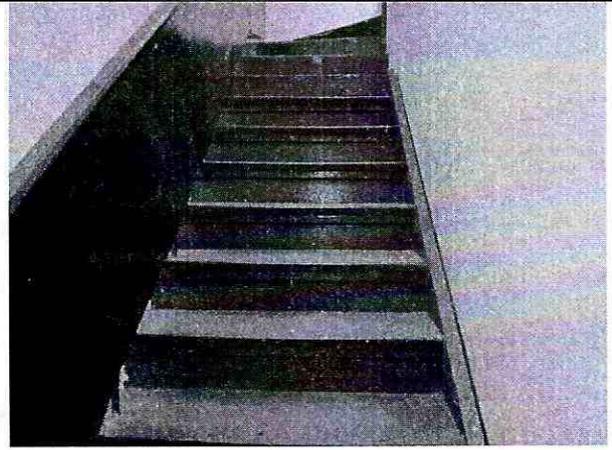
Foto 20. Escaleras en madera, deformaciones apreciables.

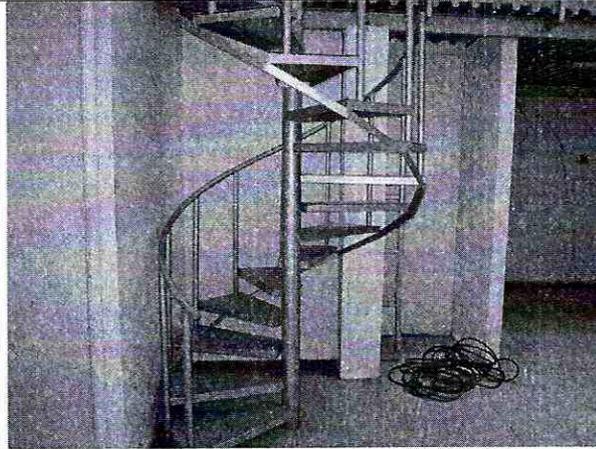
Foto 21. Escalera metálica, buen estado.
