CONCEPTO TÉCNICO DE AMENAZA RUINA	Código:	GPR-FT-06
		Versión:	04
		Fecha de actualización:

1.1 CONCEPTO DE AMENAZA RUINA N° CAR:	2742
1.2 ÁREA:	Análisis de Riesgos y Efectos Cambio Climático
1.3 COORDINACIÓN:	Conceptos Técnicos
1.4 REFERENCIA CRUZADA RADICADO IDIGER:	2016ER9049
1.5 RESPUESTA OFICIAL No.	CR-24370

2.1 SOLICITANTE:	INSPECCIÓN 14 "C" DISTRITAL DE POLICIA
2.2 LOCALIDAD:	(14) LOS MÁRTIRES
2.3 UPZ:	(102) LA SABANA
2.4 BARRIO O SECTOR CATASTRAL:	VOTO NACIONAL
2.5 DIRECCIÓN:	CARRERA 15 BIS No. 9 A – 23
2.6 CHIP:	AAA0034KBXR
2.7 FECHA DE VISITA:	JUNIO 7 DE 2016
2.8 POBLACIÓN BENEFICIADA:	1 Persona – 1 Familia
2.9 ÁREA (m2):	500 m ² (Aproximadamente)

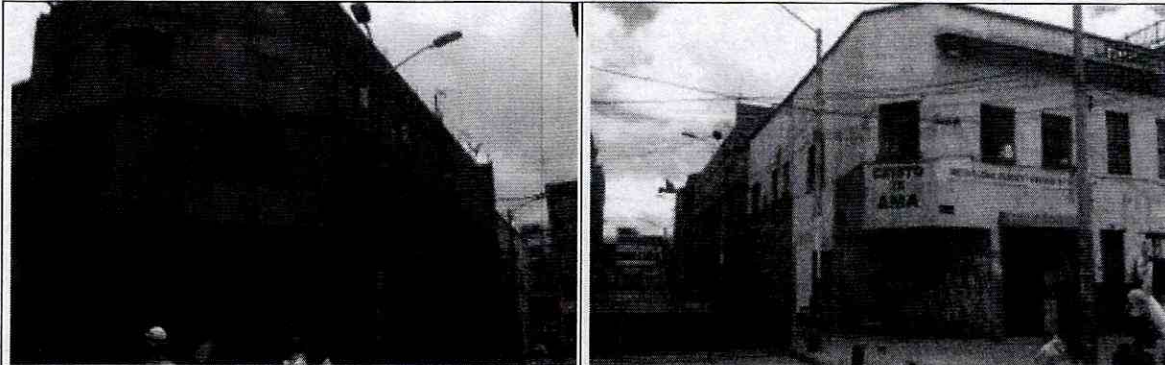
Fotos 1 y 2. Fachada inmueble. Detalle de las dos construcciones independientes.

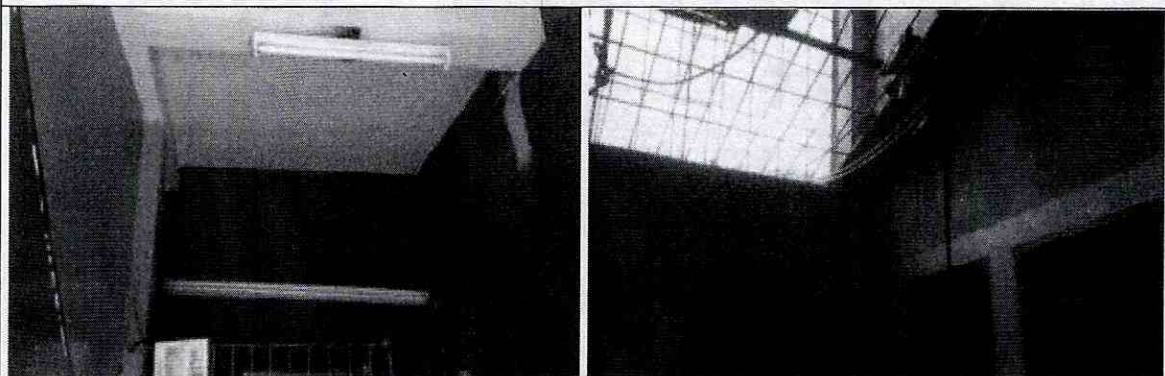
Foto 3. Primer piso. Detalle del sistema estructural irregular de pórticos de concreto reforzado sin daños.

Foto 4. Detalle interno de los muros y vanos, con un deterioro leve.

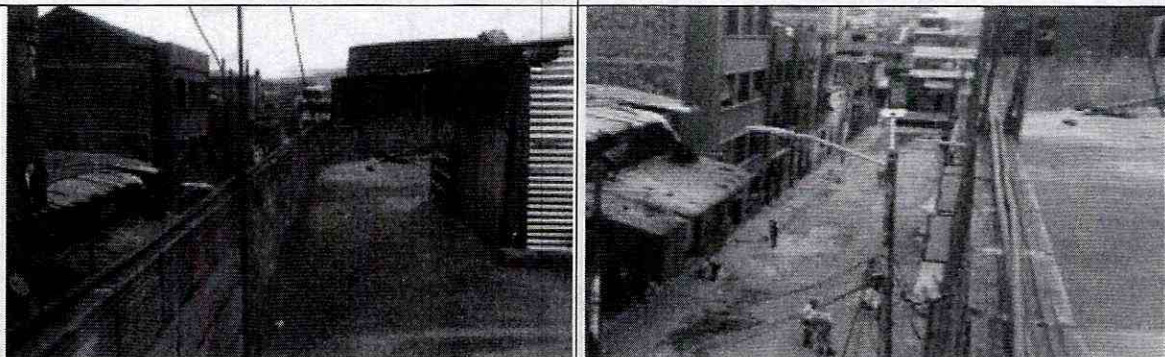
Fotos 5 y 6. Vista desde la terraza, se puede observar el sistema de mampostería confinada en los muretes.
