CONCEPTO TÉCNICO DE AMENAZA RUINA	Código:	GPR-FT-06
		Versión:	05
		Fecha de actualización:	10/03/2016

1.1 CONCEPTO DE AMENAZA RUINA N° CAR:	2747
1.2 ÁREA:	Análisis de Riesgos y Efectos Cambio Climático
1.3 AREA FUNCIONAL:	Conceptos Técnicos
1.4 REFERENCIA CRUZADA RADICADO IDIGER:	2016ER8778
1.5 RESPUESTA OFICIAL No.	RO-88041

2.1 SOLICITANTE:	INSPECCIÓN 9 E DISTRITAL DE POLICIA
2.2 LOCALIDAD:	(9) FONTIBON
2.3 UPZ:	(75) FONTIBON
2.4 BARRIO O SECTOR CATASTRAL:	VILLEMAR
2.5 DIRECCIÓN:	CALLE 20 A No. 96 C - 31
2.6 CHIP:	AAA0078UKJZ
2.7 FECHA DE VISITA:	JUNIO 16 DE 2016
2.8 POBLACIÓN BENEFICIADA:	1 Persona - 1 Familia
2.9 ÁREA (m2):	250 m ² (Aproximadamente)

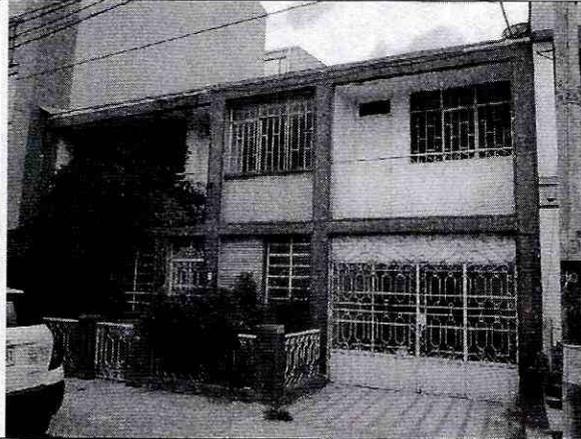
Foto 1. Fachada inmueble objeto del concepto.

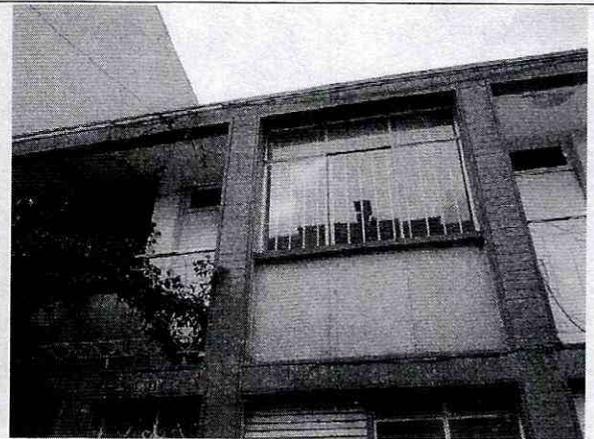
Foto 2. Muros de fachada sin evidencia de daños.

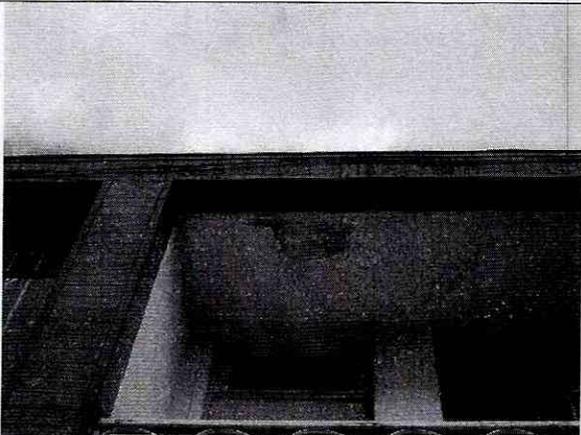
Foto 3. Desprendimiento de pañete del cielo raso.

- Reparar el cielo raso bajo el entrepiso y el cielo raso bajo la cubierta
- Retirar los fragmentos de recubrimiento y de acabados del cielo raso, en especial del cielo raso bajo cubierta, que se encuentran sueltos y amenazan con caer
- Restringir el uso del segundo nivel hasta que se realicen las reparaciones de la cubierta y el cielo raso bajo cubierta.
- Reparar las zonas del entrepiso en madera que presentan daños
- Realizar labores de mantenimiento general, periódicamente, a todos los elementos que conforman la edificación, para prevenir y contrarrestar el deterioro y evitar posibles colapsos parciales de elementos estructurales y no estructurales

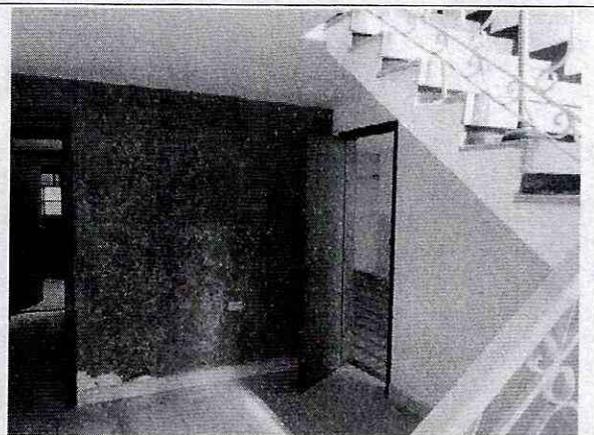
Foto 4. Interior del inmueble muros en buen estado.

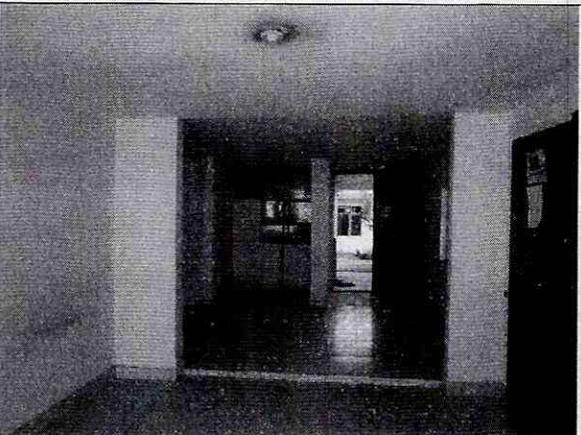
Foto 5. Muros internos en buenas condiciones estructurales.

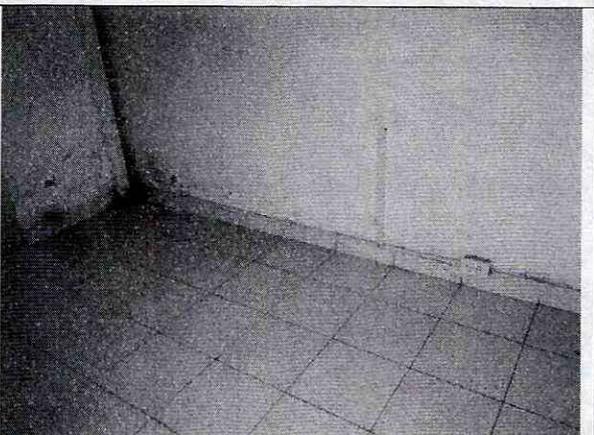
Foto 6. Deterioro de los acabados de muros por humedad.

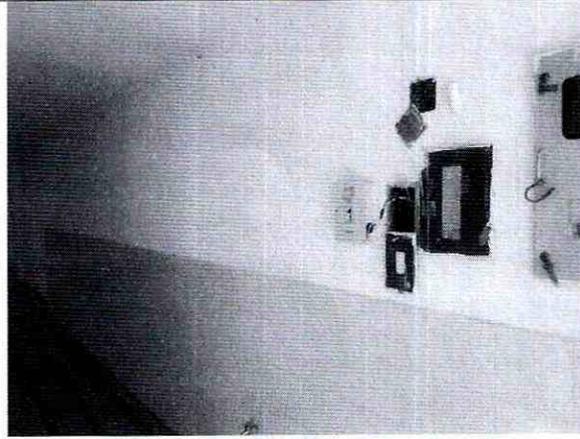
Foto 7. Muro lateral en buen estado

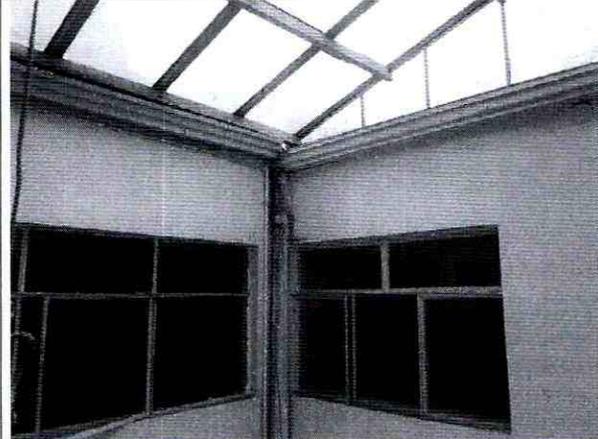
Foto 8. Elementos de segundo piso deterioro por humedad.

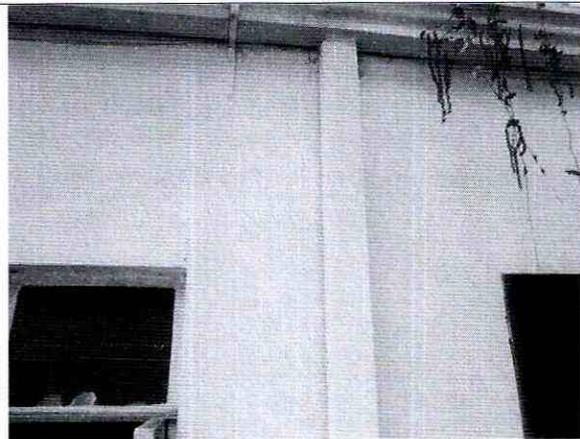
Foto 9. Grieta vertical en muro de segundo piso.

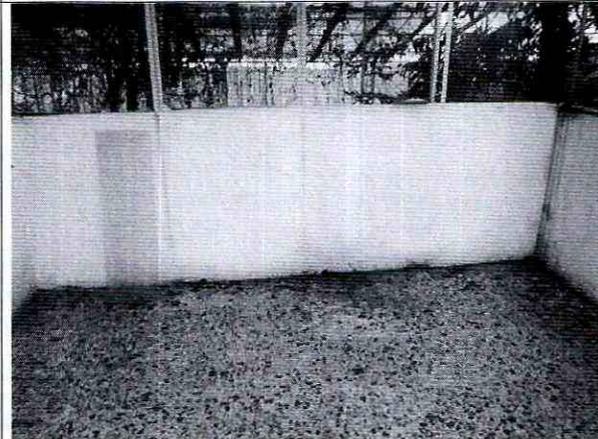
Foto 10. Deterioro de acabados de muros de segundo piso.

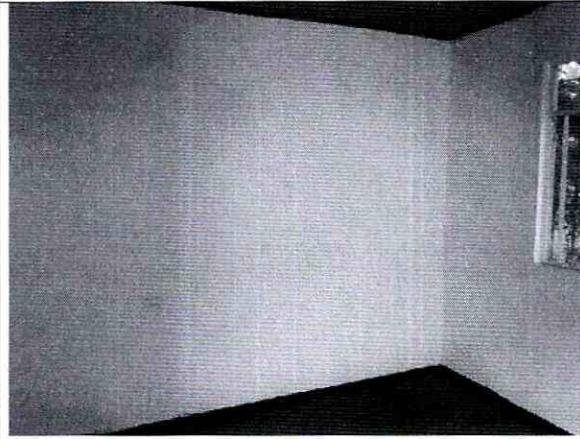
Foto 11. Muros internos de segundo piso, buen estado.

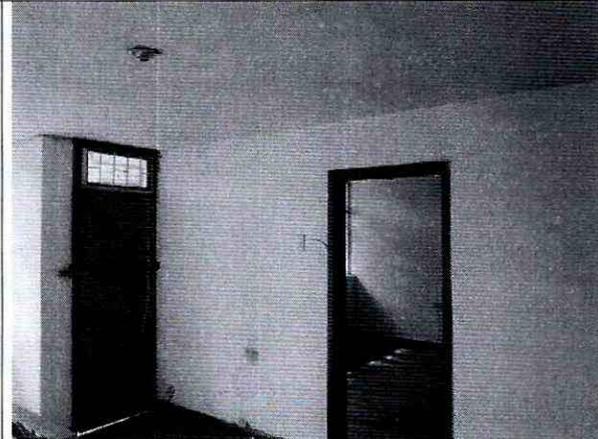
Foto 12. Elementos de segundo piso en buenas condiciones.

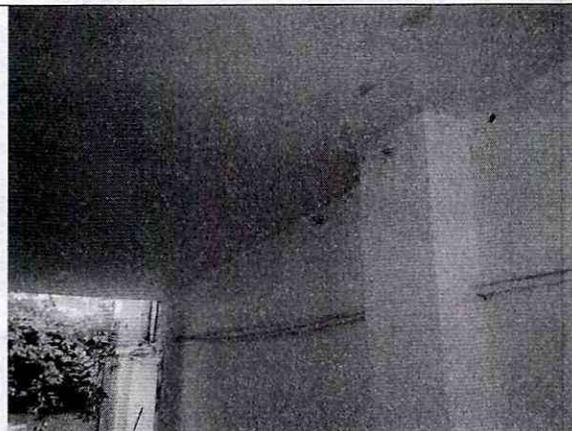
Foto 13. Elementos estructurales en buenas condiciones

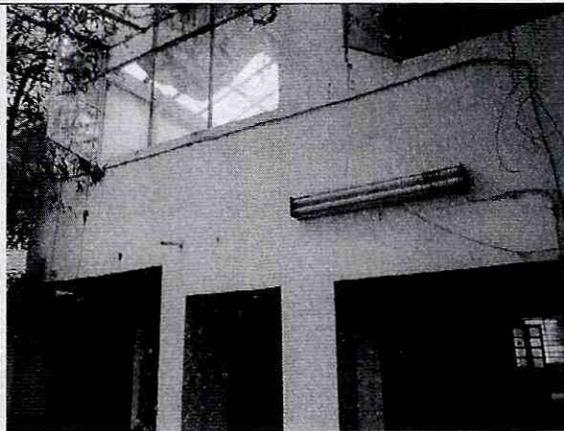
Foto 14. Muros en patio posterior, daño leve, fisuras.

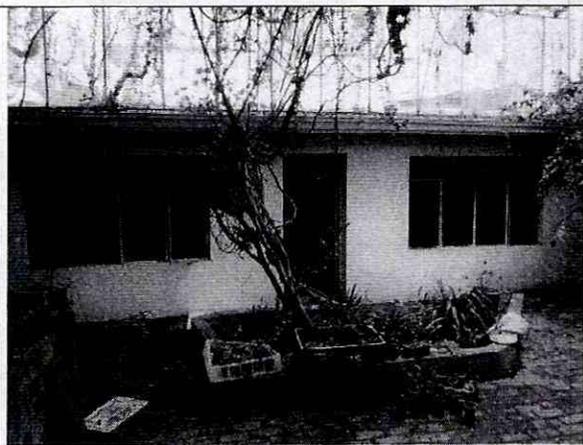
Foto 15. Edificación de un piso en el sector posterior.

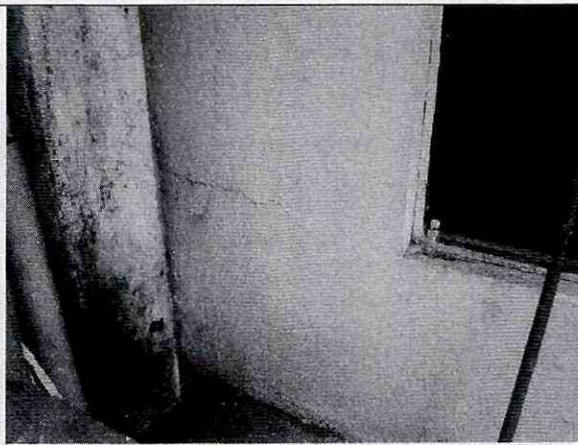
Foto 16. Grieta en muro de la edificación posterior.

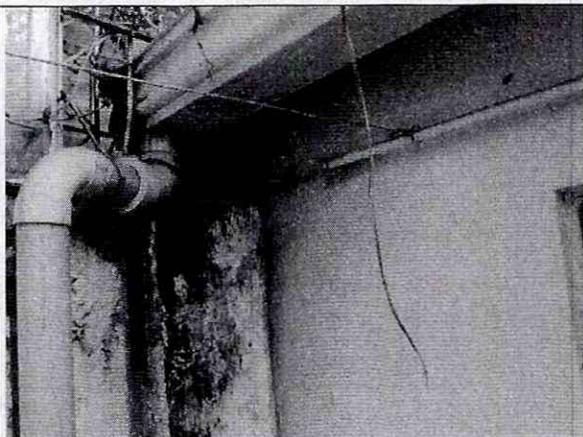
Foto 17. Deterioro de elementos por humedad

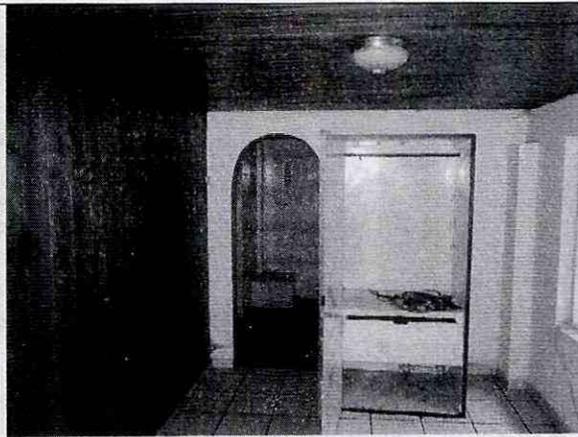
Foto 18. Muros internos en edificación posterior.

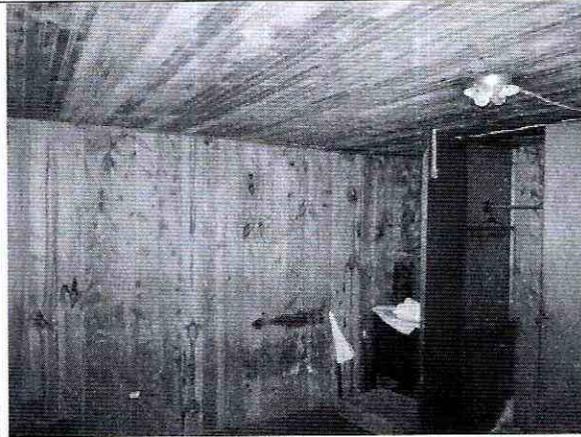
Foto 19. No se detectan daños estructurales.

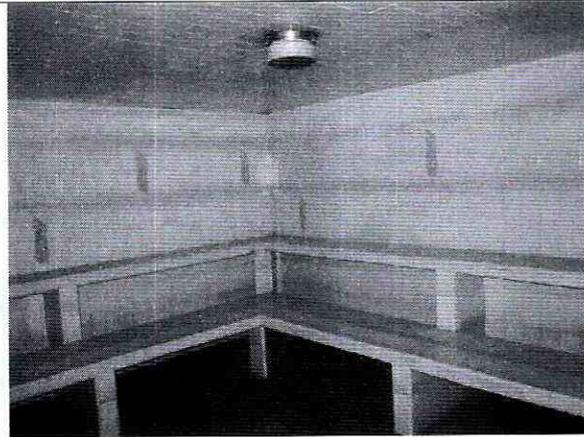
Foto 20. Acabados de muros en buenas condiciones.

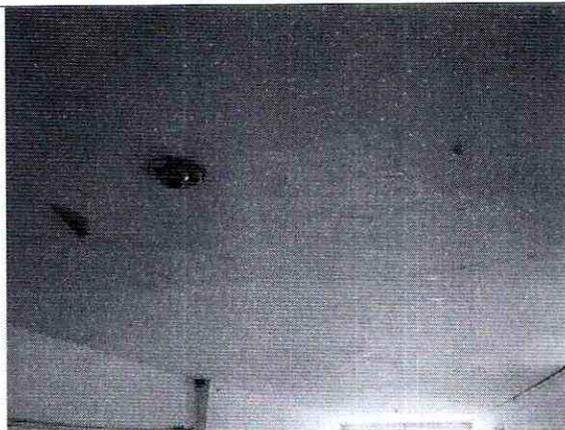
Foto 21. Fisuras en el cielo raso bajo el entrepiso

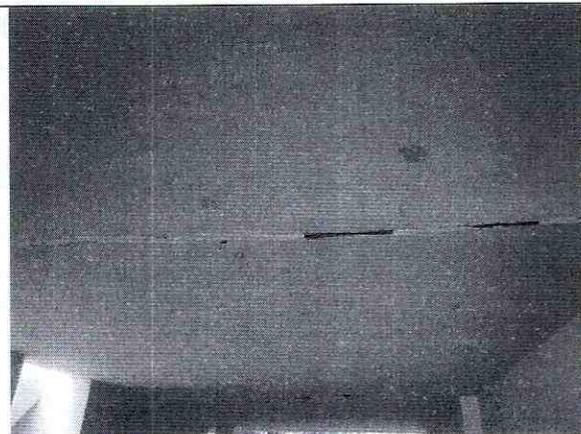
Foto 22. Daño en cielo raso por junta de construcción.

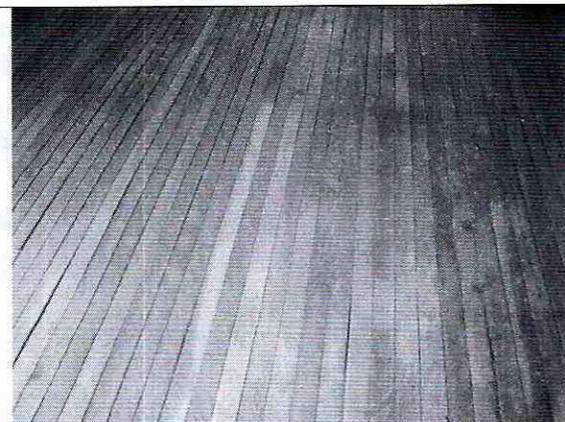
Foto 24. Deterioro leve de listones de madera del entrepiso

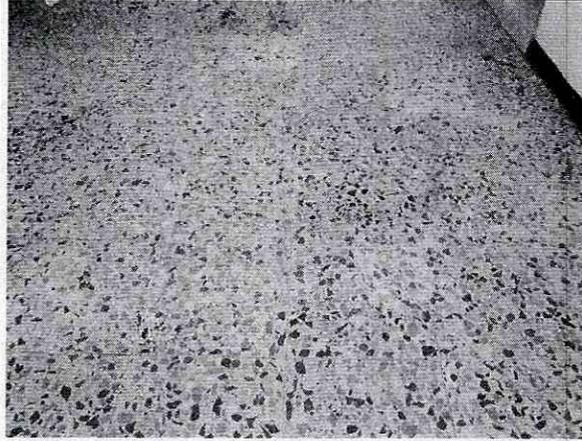
Foto 25. Entrepiso en concreto, no se detecta daño.

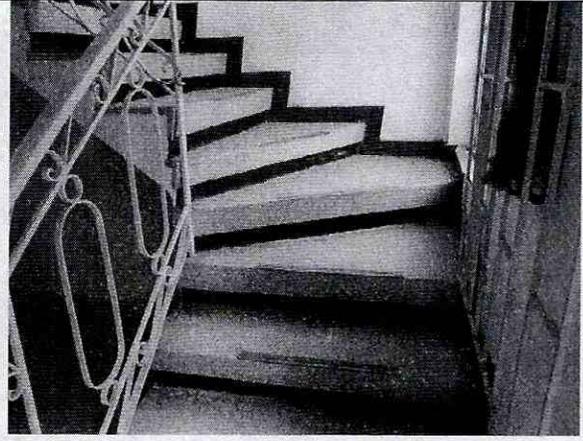
Foto 26. Escaleras en buenas condiciones

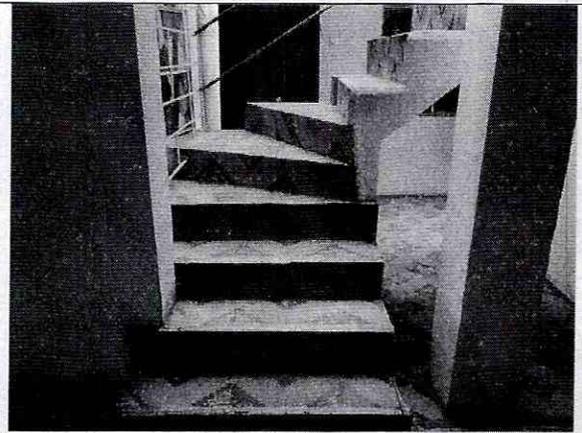
Foto 27. Escaleras sin evidencia de daño estructural.

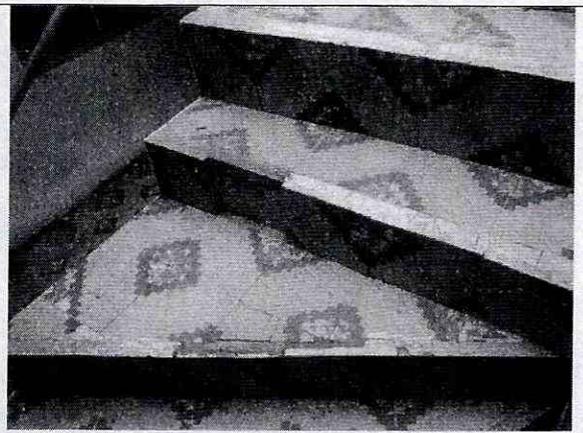
Foto 28. Desprendimiento de acabados de las escaleras.

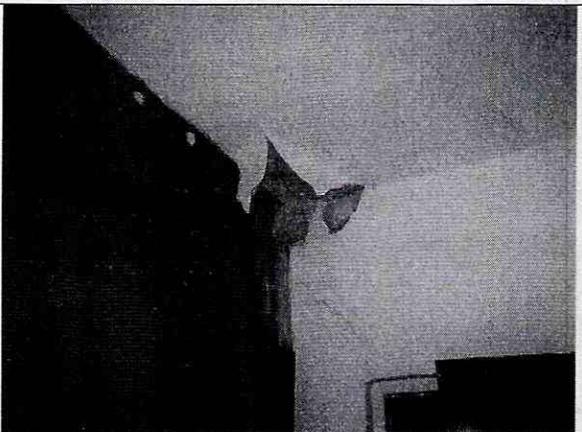
Foto 29. Daño en cielo raso y muros por humedad.

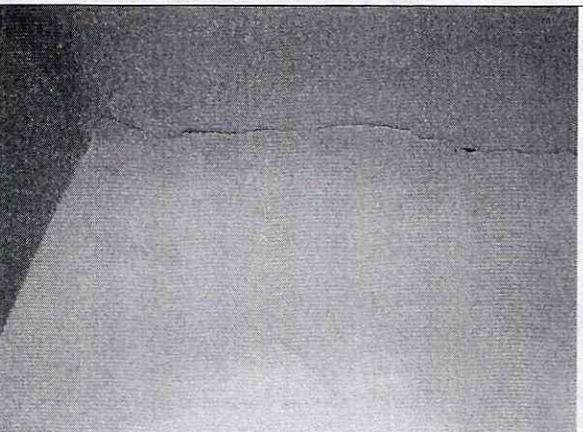
Foto 30. Fisuras y grietas en cielo raso bajo cubierta

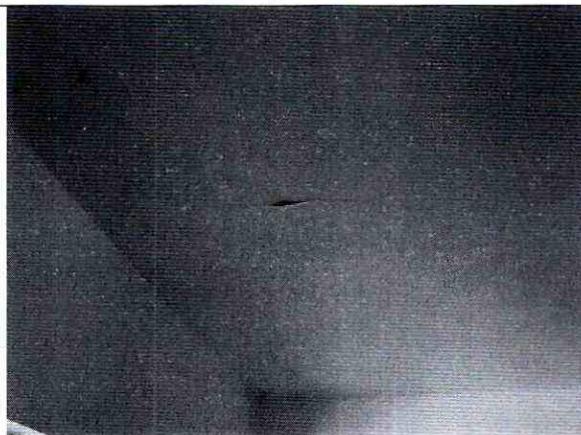
Foto 32. Daño de los acabados del cielo raso.

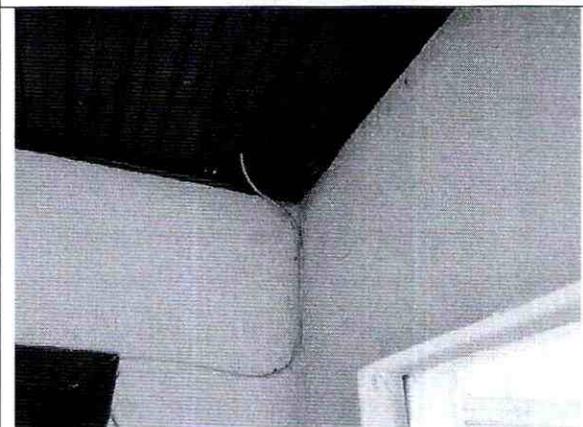
Foto 33. Daño moderado del cielo raso en madera.

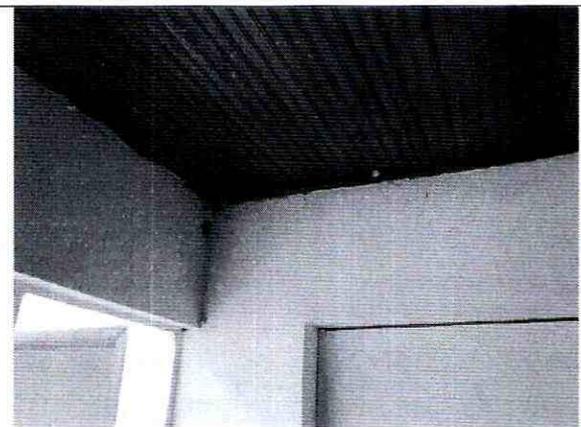
Foto 34. Filtración de agua, fallo funcional de cubierta.

- Reparar la cubierta que presenta fallas funcionales

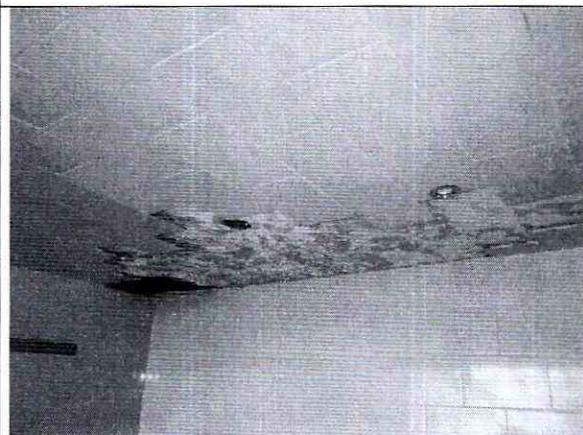
Foto 35. Desprendimiento del acabado del cielo raso.

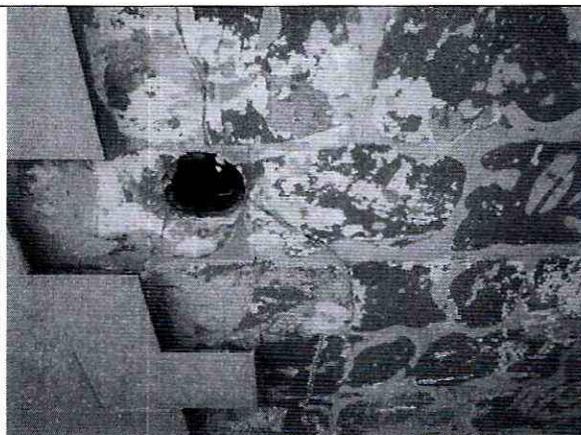
Foto 36. Daño fuerte del cielo raso bajo la cubierta.

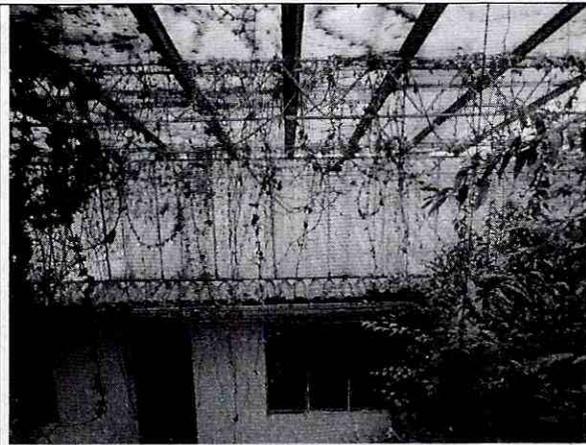
Foto 37. Cubierta de la edificación del sector posterior.

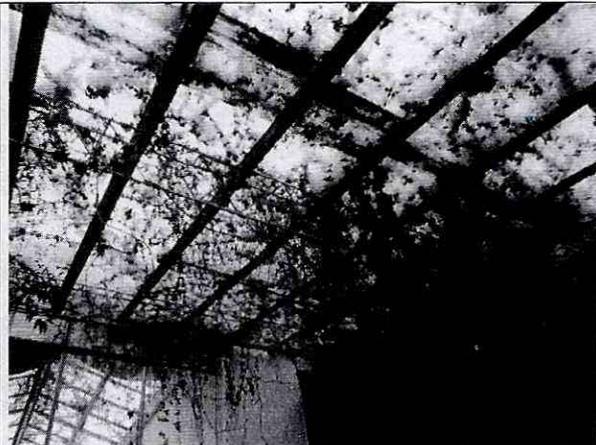
Foto 38. Marquesina del patio, falta de mantenimiento.

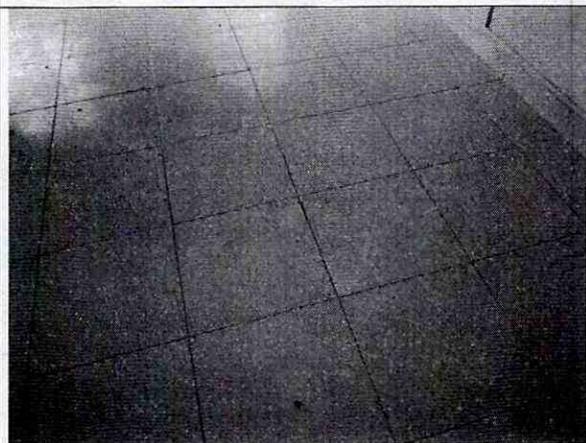
Foto 39. Acabados del piso sin daño visible.

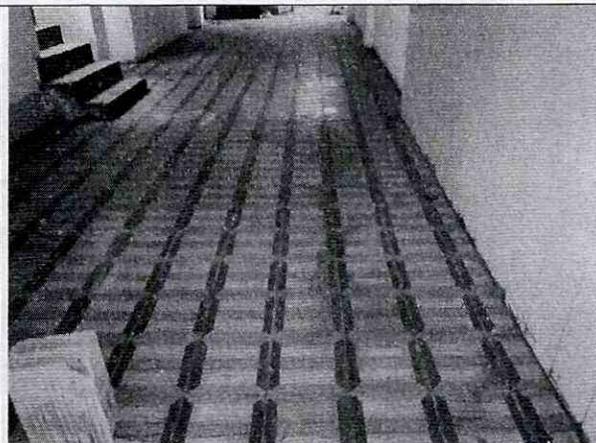
Foto 40. No se detectan daños en el piso de la edificación.
