CONCEPTO TÉCNICO DE AMENAZA RUINA

1.1 CONCEPTO DE AMENAZA RUINA N° CAR:	2748
1.2 ÁREA:	Análisis de Riesgos y Efectos Cambio Climático
1.3 AREA FUNCIONAL:	Conceptos Técnicos
1.4 REFERENCIA CRUZADA RADICADO IDIGER:	2016ER9049
1.5 RESPUESTA OFICIAL No.	CR-24370

2.1 SOLICITANTE:	INSPECCION 14 C DISTRITAL DE POLICIA
2.2 LOCALIDAD:	(14) LOS MARTIRES
2.3 UPZ:	(102) LA SABANA
2.4 BARRIO O SECTOR CATASTRAL:	VOTO NACIONAL
2.5 DIRECCIÓN:	CALLE 9 # 15A - 16
2.6 CHIP:	AAA0034KAPA
2.7 FECHA DE VISITA:	JUNIO 1 DE 2016
2.8 POBLACIÓN BENEFICIADA:	1 Persona - 1 Familia
2.9 ÁREA (m ²):	200 m ² (Aproximadamente)

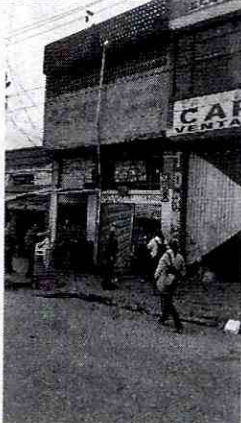
Foto 1. Fachada general del predio objeto del concepto.

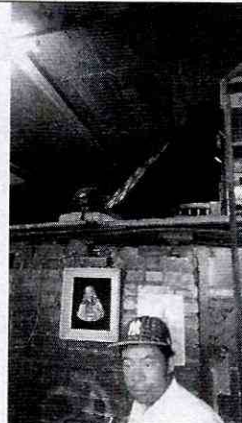
Foto 2. Placa de entpiso en buenas condiciones

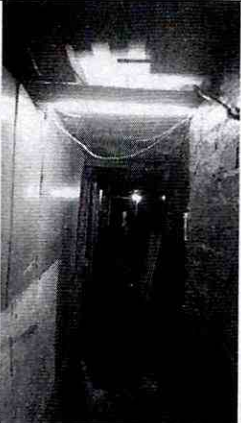
Foto 3. Muros del primer nivel sin afectaciones

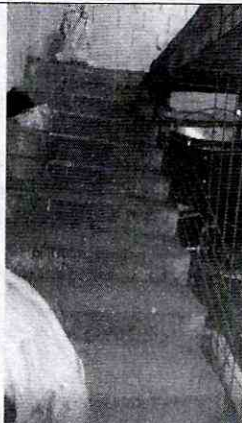
Foto 4. Escalera sin mal comportamiento estructural.

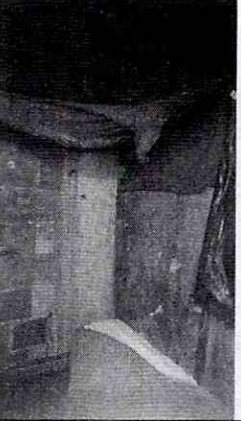
Foto 5. Columnas en buen estado.

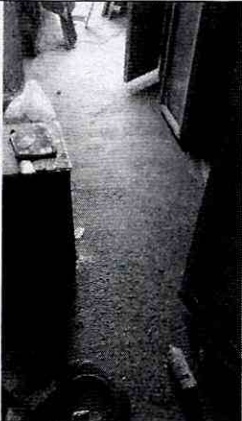
Foto 6. Entrepisos sin afectaciones estructurales.

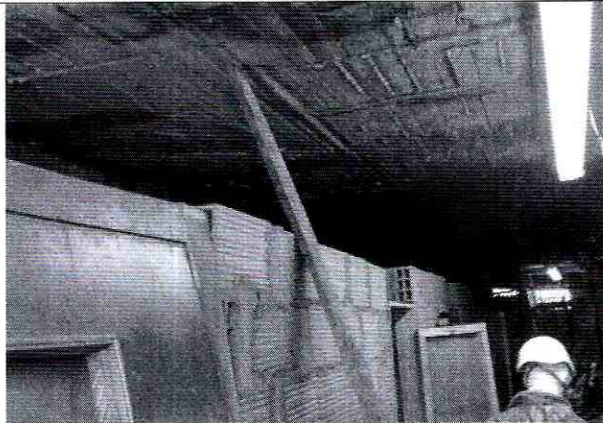
Foto 7. Placa de cubierta en buen estado.

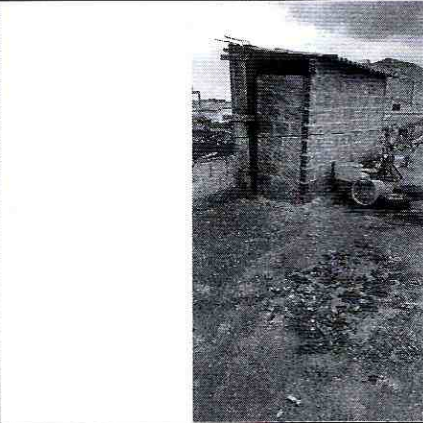
Foto 8. Estado general de la terraza de cubierta
