| ALCALDÍA MAYOR DE BOGOTÁ D.C. <small>Oficina de Gestión de Riesgos y Cambio Climático</small> | CONCEPTO TÉCNICO DE AMENAZA RUINA | Código: | GPR-FT-06 |

| 1.1 CONCEPTO DE AMENAZA RUINA N° CAR: | 2754 |

| 2.5 DIRECCIÓN: | CALLE 5 No. 11 - 08 |
| 2.7 FECHA DE VISITA: | JUNIO 22 DE 2016 |

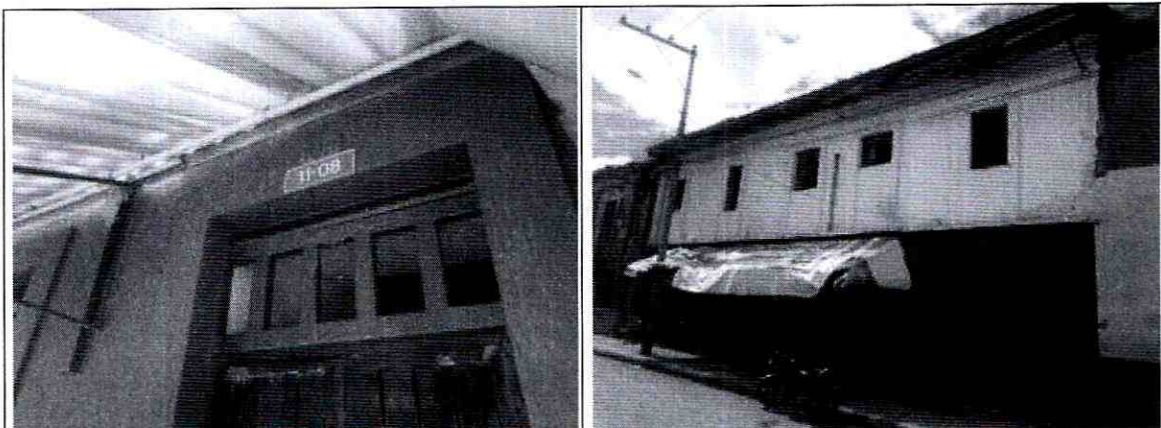
| Elementos no estructurales - Arquitectónicos | Indicar Daño | | | | | Comentarios <i>Se listan los elementos más representativos a juicio del ingeniero evaluador.</i> | |
|--|---|---|---|---|---|---|---|
| Muros de fachada | | | P | | | | El daño moderado (M) corresponde a agrietamiento en elementos. |

Fotos 1 y 2. Fachada inmueble. Se observan daños leves en los muros.

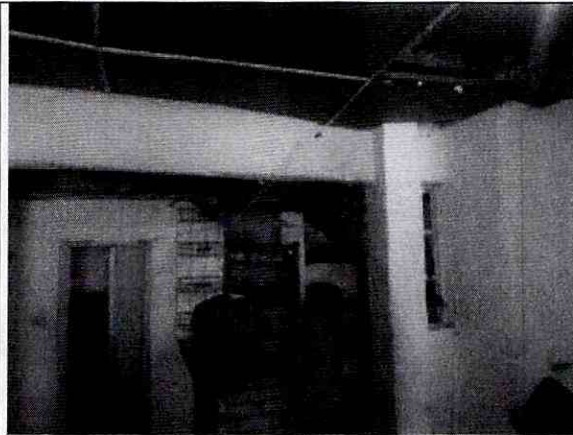
| Elementos no estructurales - Arquitectónicos | Indicar Daño | | | | | Comentarios <i>Se listan los elementos más representativos a juicio del ingeniero evaluador.</i> | |
|--|---|---|---|---|---|---|---|
| Cielo raso madera | | | | | | P | El daño severo (S) corresponde a rompimiento del elemento |

Foto 3. Primer piso. Detalle del cielo raso donde se observan daños moderados.

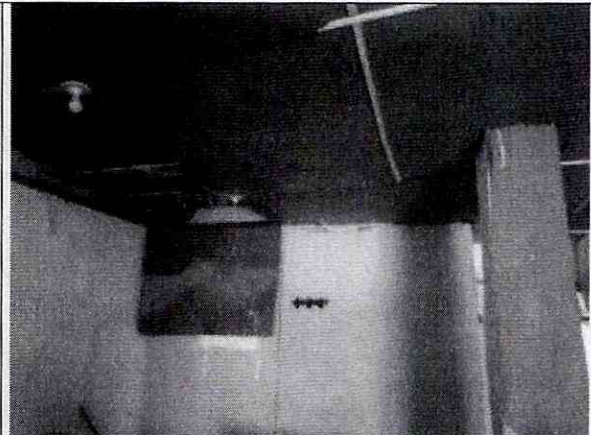
Foto 4. Primer piso. Detalle del cielo raso donde se observan daños moderados.

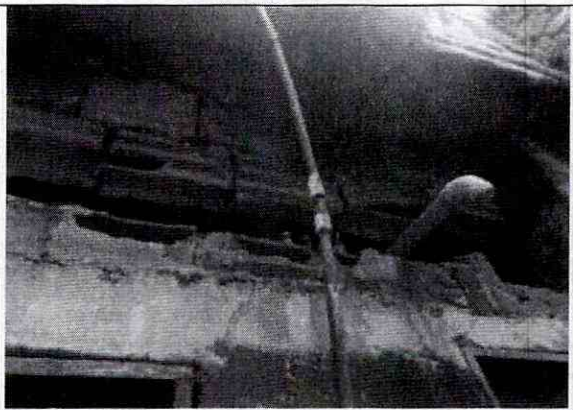
Foto 5. Detalle de muros incompletos modificados artesanalmente con riesgo de desprendimientos.

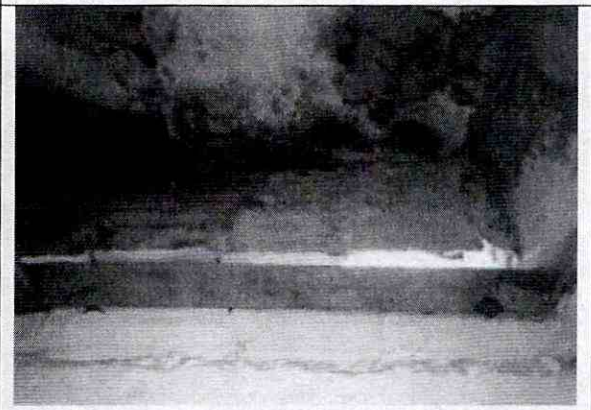
| Elementos estructura soporte | | Indicar % del elemento para cada nivel de Daño | | | | | Comentarios <i>Se asigna para cada nivel de daño un porcentaje equivalente a la cantidad o extensión del elemento. Si la edificación es de más de un piso, se escoge el piso en el que se concentren los mayores niveles de daños. 2º a 4º PISO Elementos que no hacen parte de la estructura no significa problemas en la estabilidad global. Esto corresponde a una característica particular del sistema estructural de la edificación</i> |
|---|---|--|---|---|---|---|--|
| | Entrepisos | 50 | 20 | 30 | 0 | 0 | Un nivel de daño clasificado como ninguno (N) corresponde a fisuras casi imperceptibles sobre la superficie del elemento. El daño leve (L) corresponde a agrietamientos perceptibles a simple vista y pérdida de revoque (pañete) El daño moderado (M) corresponde a agrietamiento en elementos. |

Foto 6. Detalle del entrepiso con presencia de humedades.

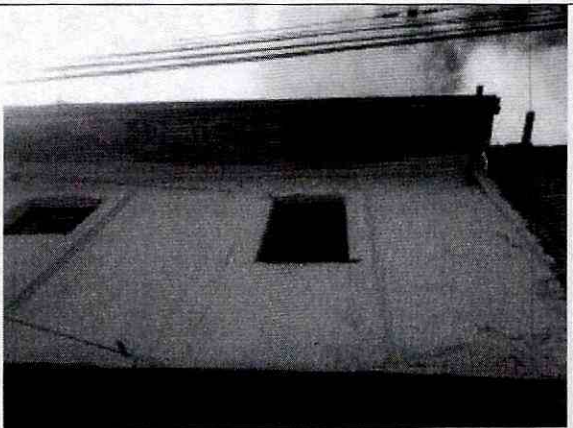
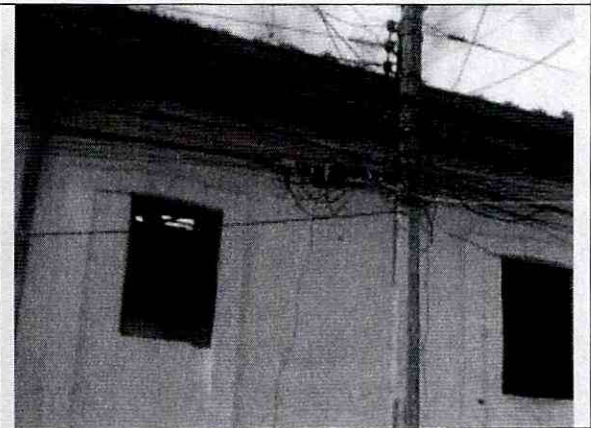
| Elementos no estructurales - Arquitectónicos | Indicar Daño | | | | | Comentarios <i>Se listan los elementos más representativos a juicio del ingeniero evaluador.</i> | |
|--|---|---|---|---|---|---|---|
| Cubiertas | | | | | | P | El daño severo (S) corresponde a rompimiento del elemento |

Fotos 7 y 8. Vista desde el exterior donde se aprecian colapsos parciales de la celosía del cielorraso.

De acuerdo con el estado actual y la evaluación de daños, el inmueble ubicado en la Calle 5 No. 11 - 08, **SI AMENAZA RUINA**. La clasificación global del daño es moderado lo cual significa que hay daño en algunos elementos estructurales de cubierta, condición que representa peligro sobre la integridad de los posibles ocupantes del edificio.
