<p>ALCALDÍA MAYOR DE BOGOTÁ D.C. AMBIENTE Instituto Distrital de Gestión de Riesgos y Cambio Climático</p>	CONCEPTO TÉCNICO DE AMENAZA RUINA	Código:	GPR-FT-06
		Versión:	05
		Fecha de actualización:	10/03/2016

1.1 CONCEPTO DE AMENAZA RUINA N° CAR:	2764
1.2 ÁREA:	Análisis de Riesgos y Efectos Cambio Climático
1.3 AREA FUNCIONAL:	Conceptos Técnicos
1.4 REFERENCIA CRUZADA RADICADO IDIGER:	2016ER9590
1.5 RESPUESTA OFICIAL No.	RO-88616

2.1 SOLICITANTE:	ALCALDIA LOCAL DE TEUSAQUILLO
2.2 LOCALIDAD:	(13) TEUSAQUILLO
2.3 UPZ:	(107) QUINTA PAREDES
2.4 BARRIO O SECTOR CATASTRAL:	EL RECUERDO
2.5 DIRECCIÓN:	CALLE 25 B No. 43 – 42
2.6 CHIP:	AAA0073JXJH
2.7 FECHA DE VISITA:	JULIO 12 DE 2016
2.8 POBLACIÓN BENEFICIADA:	60 Personas – 16 Familias
2.9 ÁREA (m2):	2000 m ² (Aproximadamente)

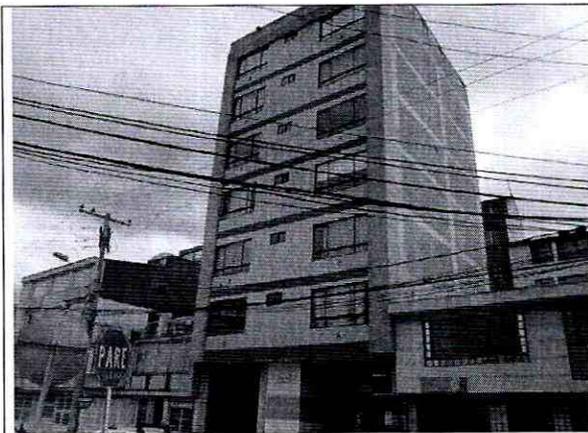
Foto 1. Aspecto externo de la estructura.

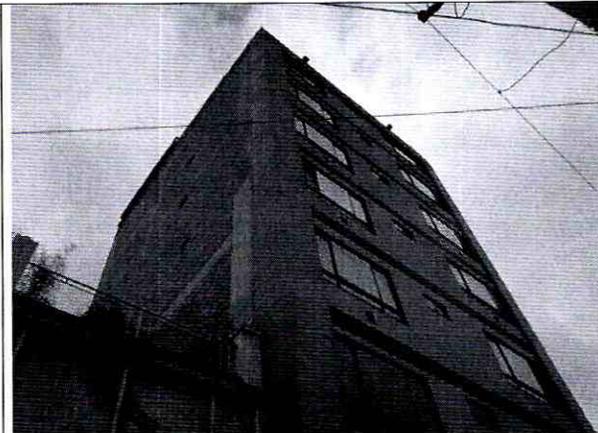
Foto 2. Sin daños visibles en fachada y elementos externos.

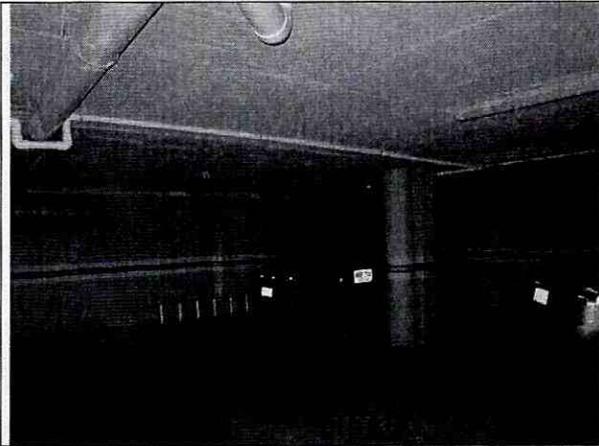
Foto 3. Elementos del sótano en buenas condiciones.

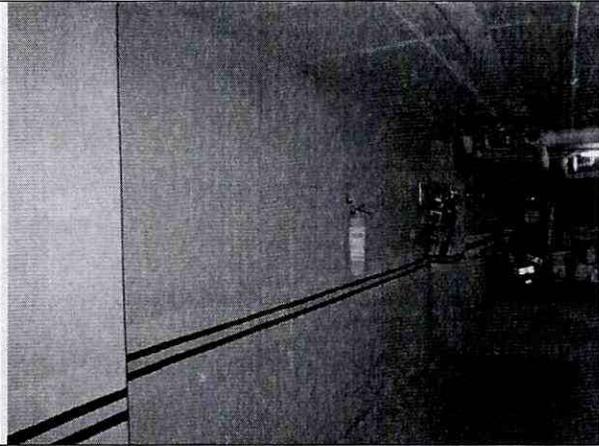
Foto 4. Muros y elementos del sótano sin evidencia de daño.

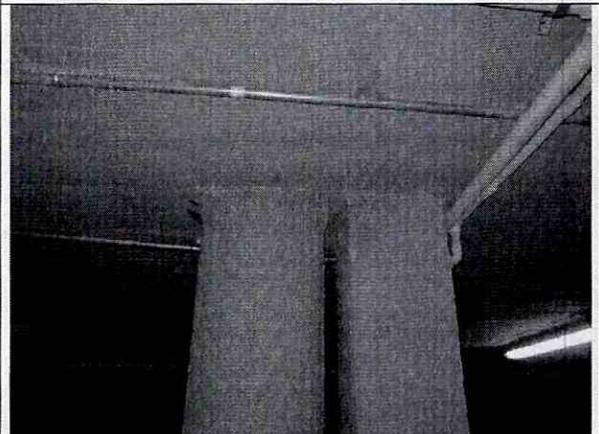
Foto 5. Elementos estructurales en buenas condiciones.

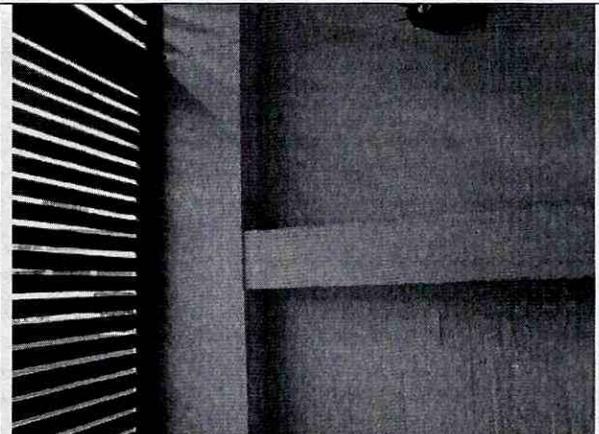
Foto 6. Nudos viga-columna sin deformaciones ni daños.

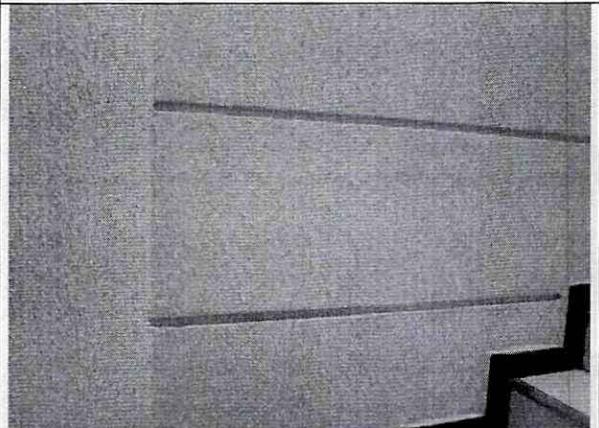
Foto 7. No se detectan daños en elementos estructurales.

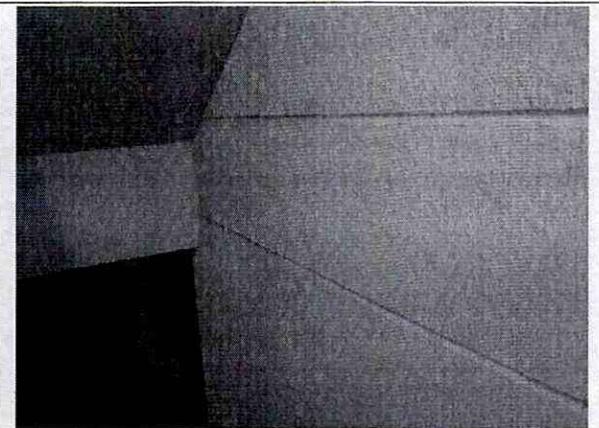
Foto 8. No se observan evidencias de afectaciones.

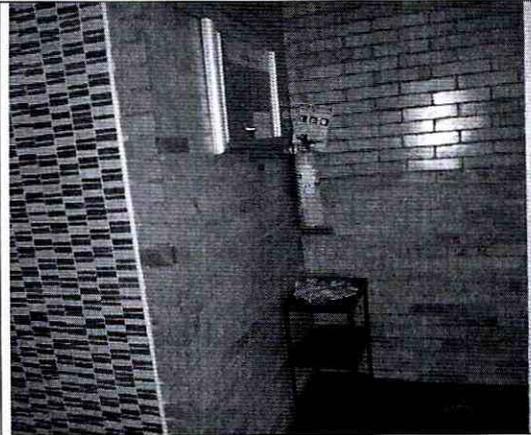
Foto 9 Muros internos en buenas condiciones.

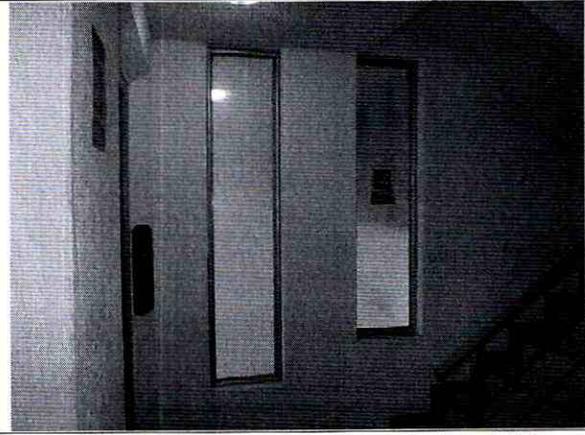
Foto 10. Muros y elementos internos sin daño visible.

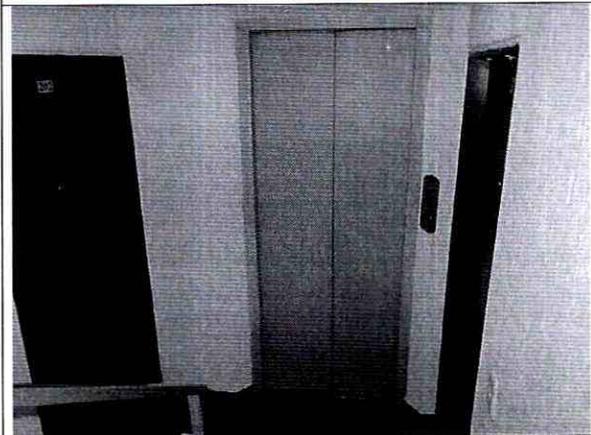
Foto 11. Buen estado de los elementos internos.

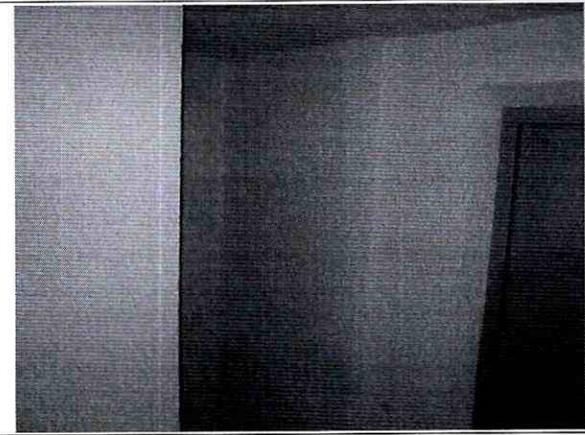
Foto 12. No se observan evidencias de daños.

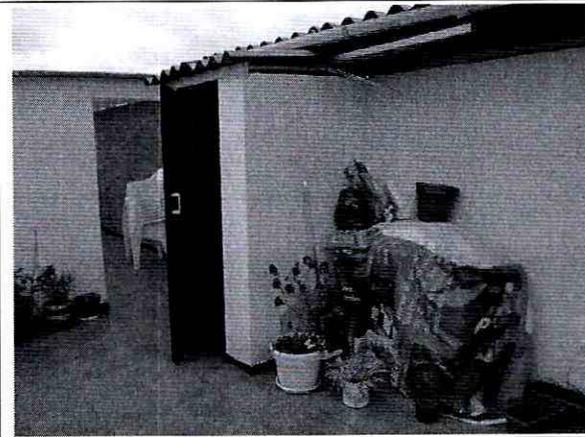
Foto 14. Elementos del último nivel sin daño visible.

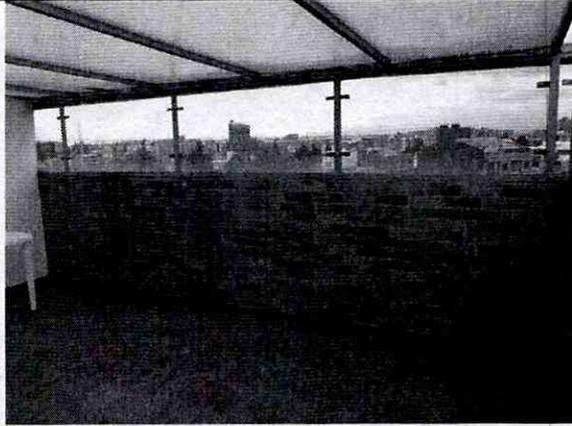
Foto 15. Muros del último nivel en buen estado.

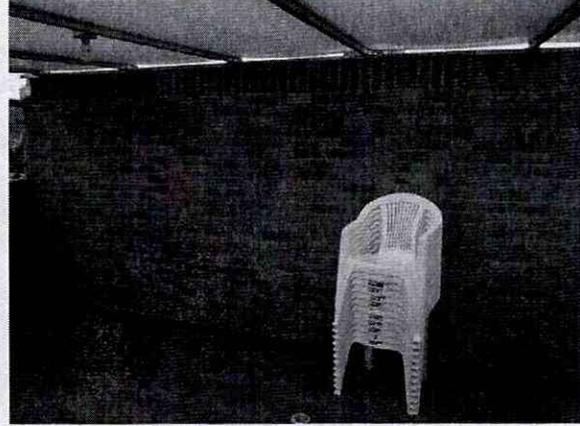
Foto 16. No se observa deterioro ni daños.

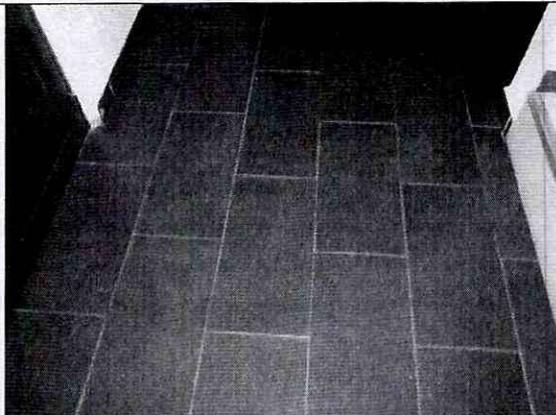
Foto 17. Entrepiso en buenas condiciones.

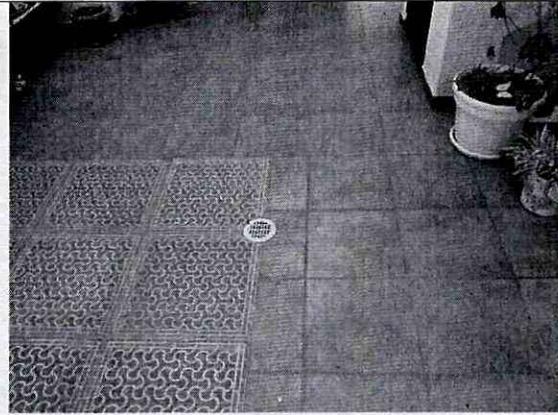
Foto 16. Acabados de placas sin deterioro.

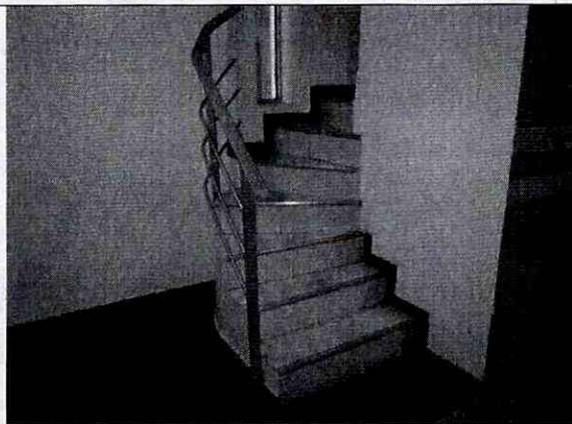
Foto 17. Escaleras en concreto sin daño visible.

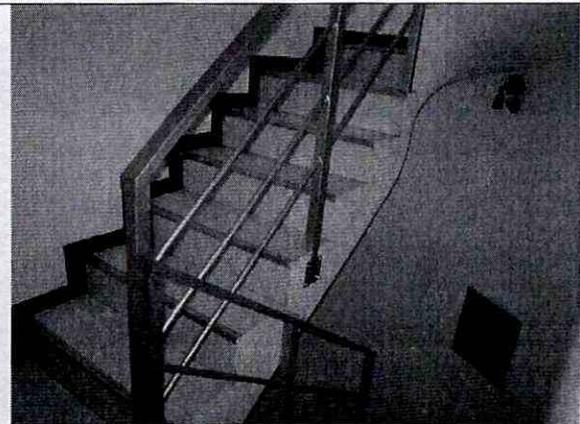
Foto 18. No se detectan deformaciones ni otros daños.

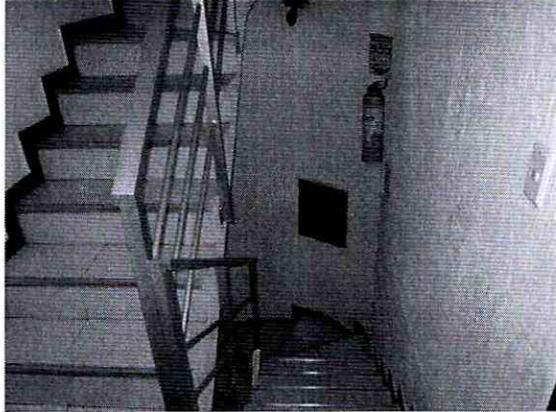
Foto 19. Acabados de escaleras sin deterioro.

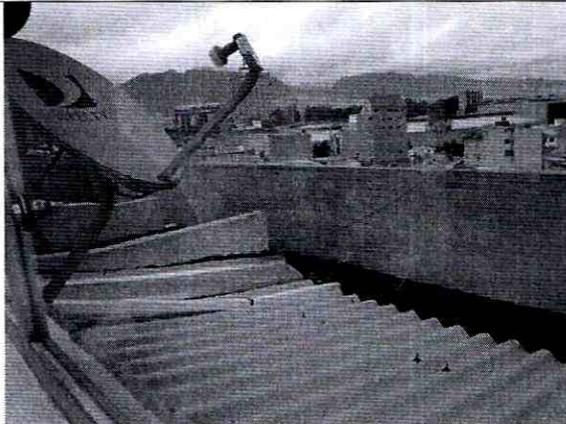
Foto 21. Cubierta en tejas de fibro cemento.

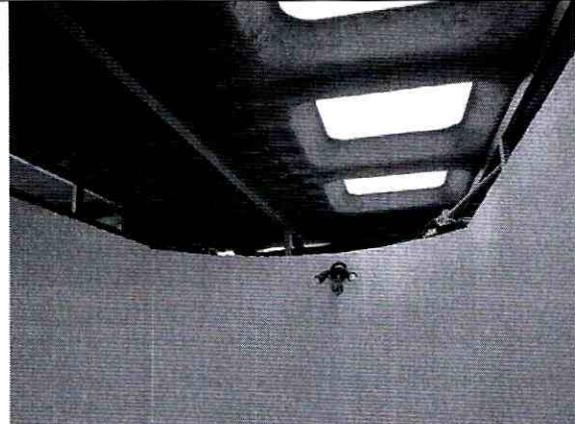
Foto 22. Elementos de cubierta en buenas condiciones.

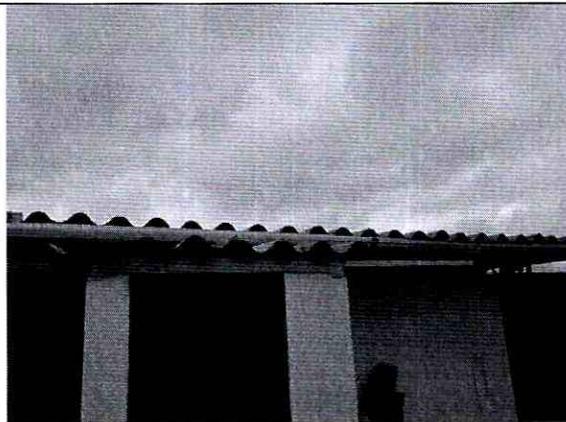
Foto 23. No se detecta daño en la cubierta.

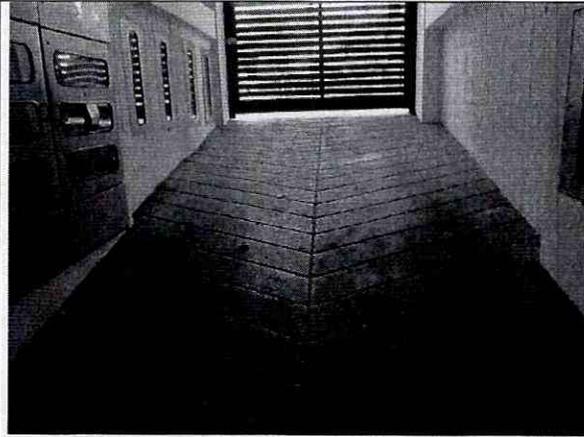
Foto 25. Rampa en buenas condiciones.
