## CONCEPTO TÉCNICO DE AMENAZA RUINA

1.1 CONCEPTO DE AMENAZA RUINA N° CAR:	2767
1.2 ÁREA:	Análisis de Riesgos y Efectos Cambio Climático
1.3 AREA FUNCIONAL:	Conceptos Técnicos
1.4 REFERENCIA CRUZADA RADICADO IDIGER:	2016ER11114
1.5 RESPUESTA OFICIAL No.	R0-88734

2.1 SOLICITANTE:	INSPECCION 14 A DISTRITAL DE POLICIA
2.2 LOCALIDAD:	(14) LOS MARTIRES
2.3 UPZ:	(37) SANTA ISABEL
2.4 BARRIO O SECTOR CATASTRAL:	EL PROGRESO
2.5 DIRECCIÓN:	CALLE 4 B No. 22 - 16
2.6 CHIP:	AAA0035NLTO
2.7 FECHA DE VISITA:	JULIO 21 DE 2016
2.8 POBLACIÓN BENEFICIADA:	5 Personas - 2 Familias
2.9 ÁREA (m2):	250 m <sup>2</sup> (Aproximadamente)

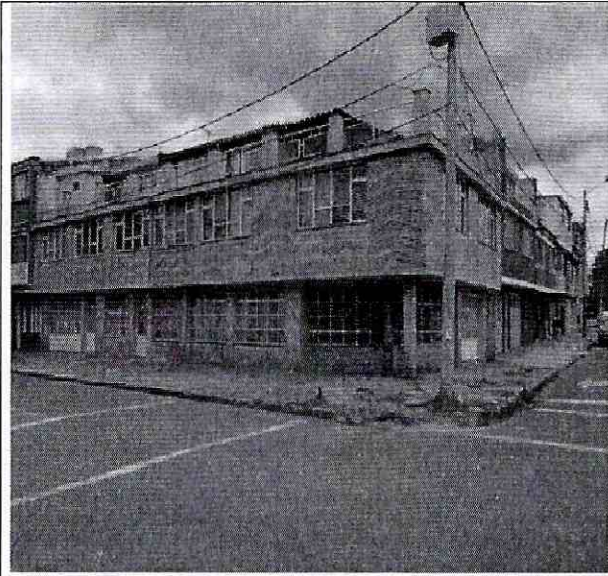
Foto 1. Fachada general del predio objeto del concepto.

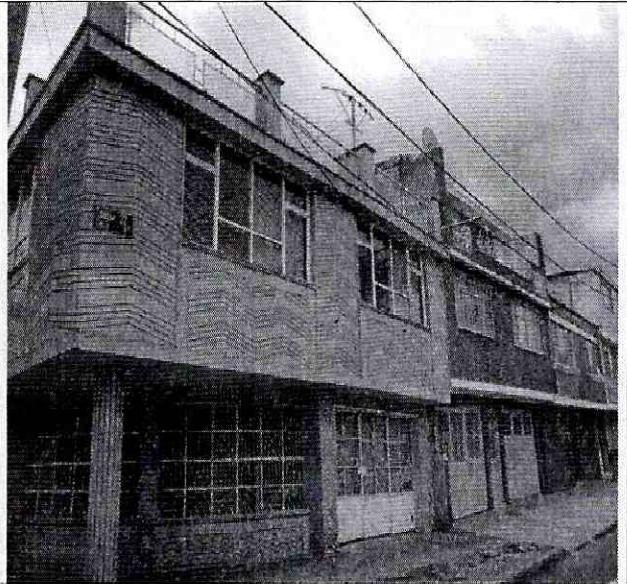
Foto 2. Estado de fachada en el costado oriental.

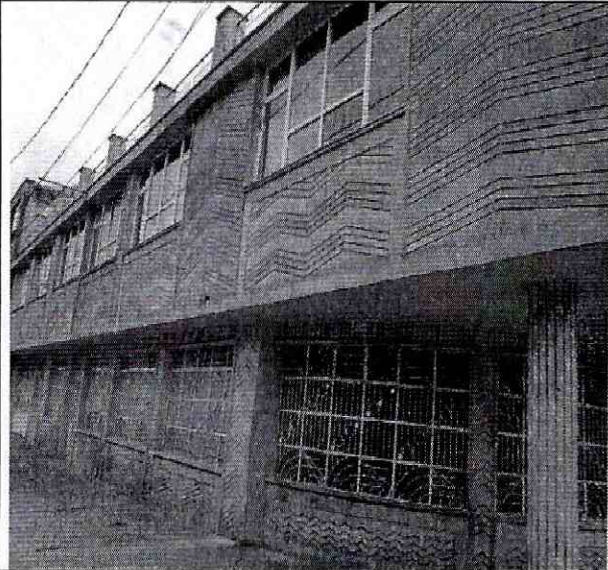
Foto 3. Costado sur de la fachada, sin daño visible.

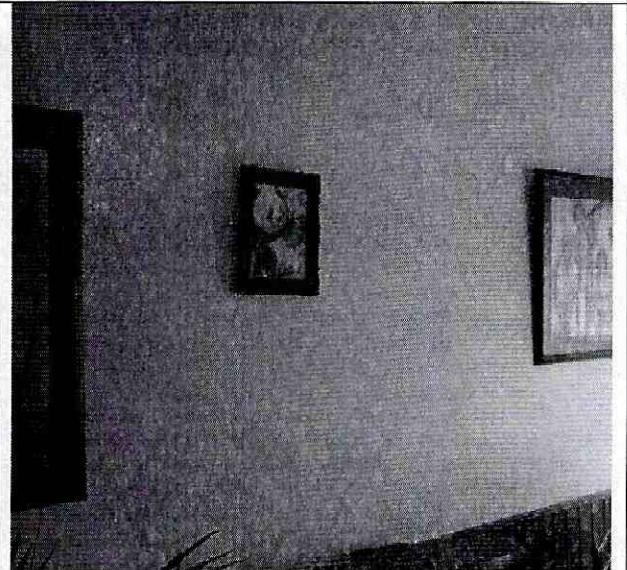
Foto 4. Muros internos de primer piso sin daño.

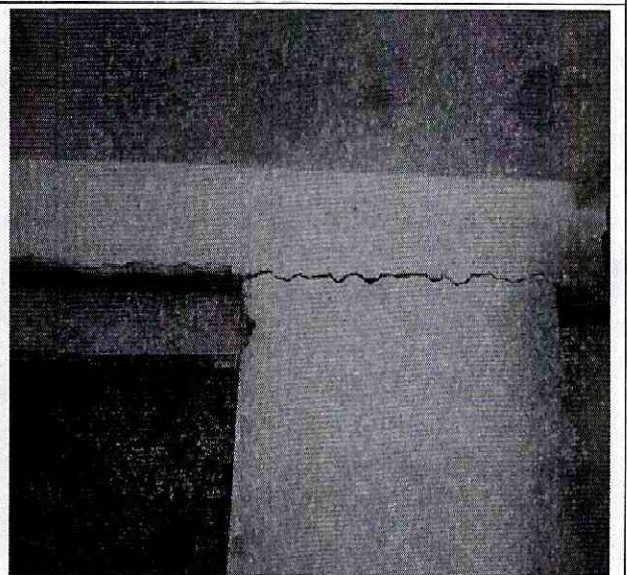
Foto 6. Grieta horizontal en muro de primer piso.

- Reparar los muros que presentan daños como fisuras y agrietamientos
- Reparar las zonas del entrepiso que presentan agrietamientos
- Reparar los acabados de los muros que presentan deterioro

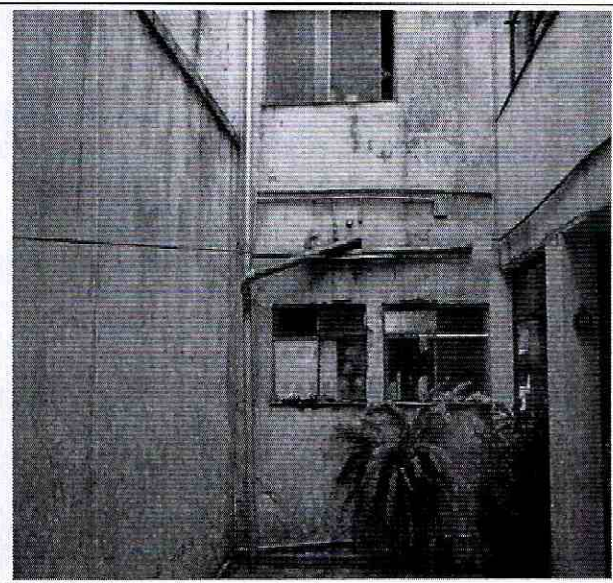
Foto 8. Muros de patio interno, deterioro de acabados.

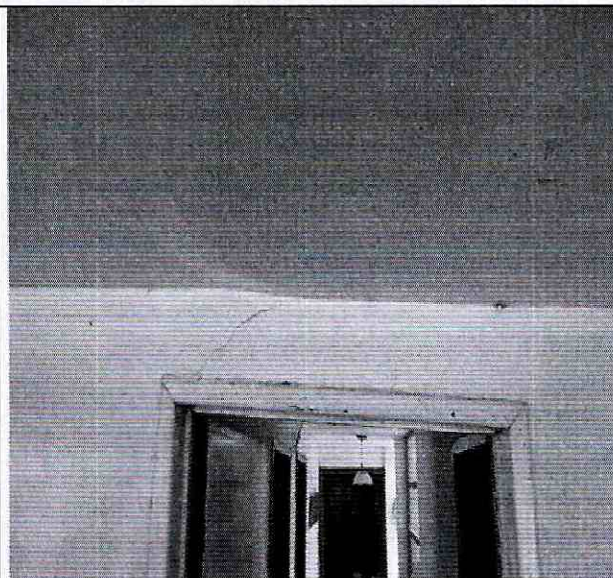
Foto 10. Agrietamiento y deformación del dintel.

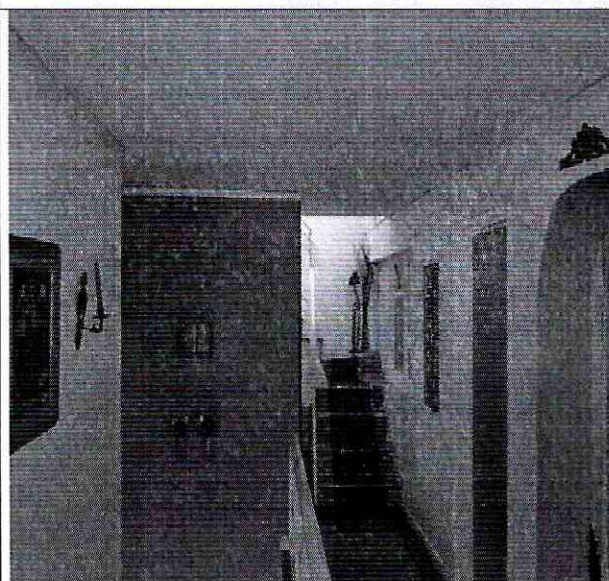
Foto 11. Muros de segundo piso en buen estado.

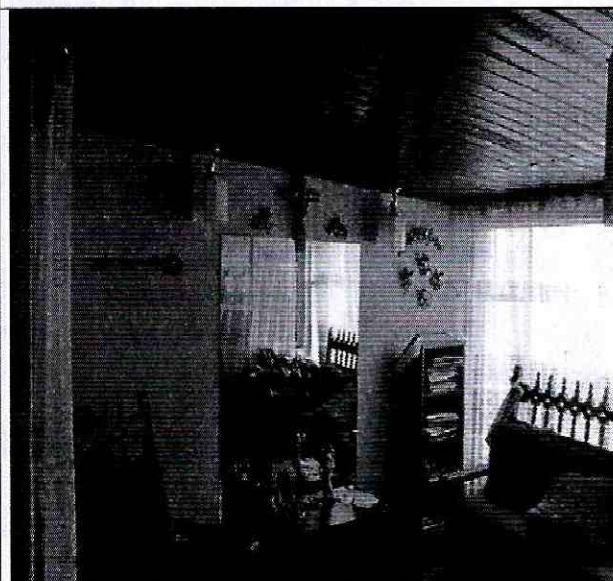
Foto 12. Buenas condiciones de muros del segundo piso.

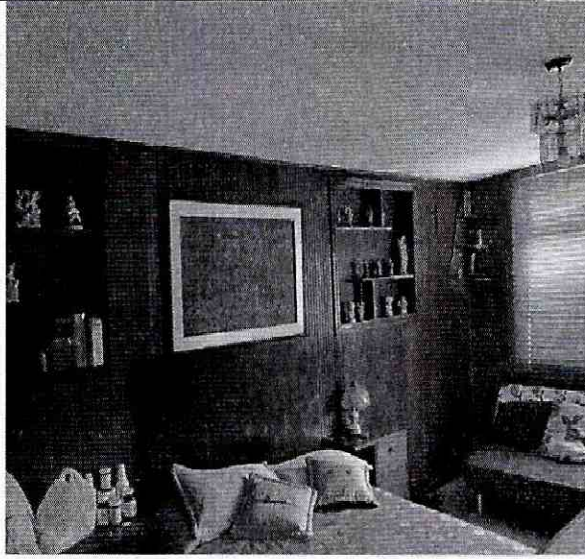
Foto 13. Muros sin daño visible en segundo piso.

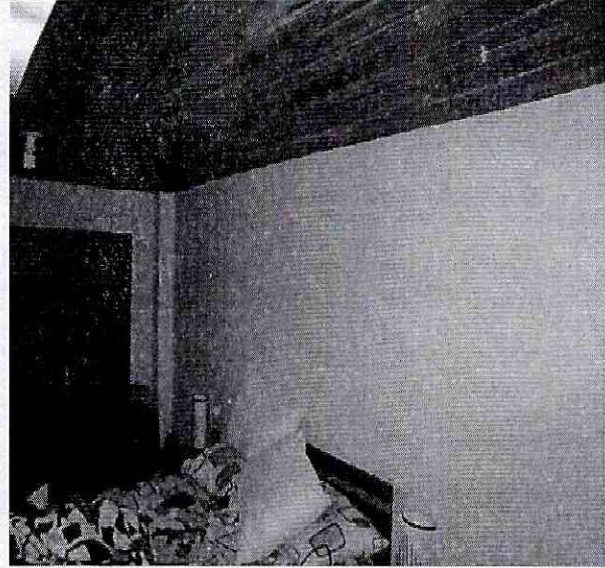
Foto 14. Muros de segundo piso sin afectación visible.

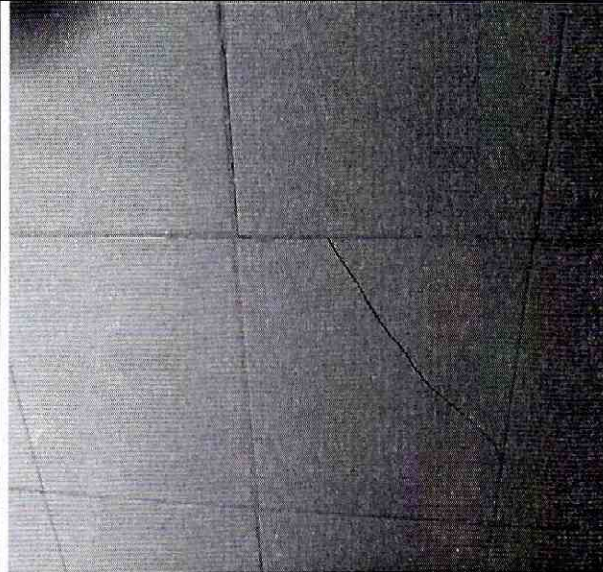
Foto 15. Grieta en muro del baño del segundo piso.

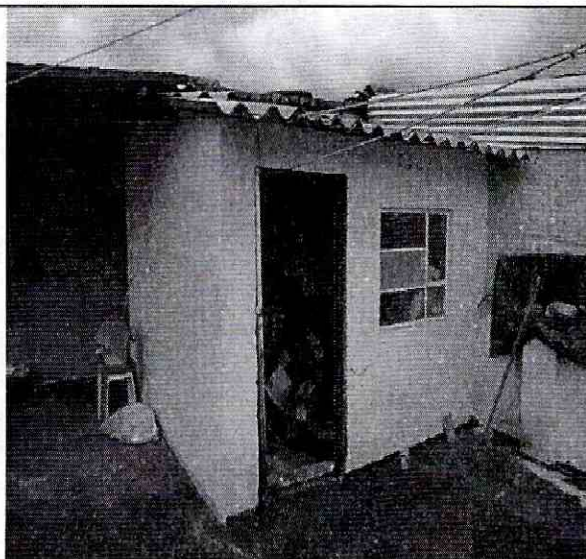
Foto 17. Muros en buenas condiciones en altillo.

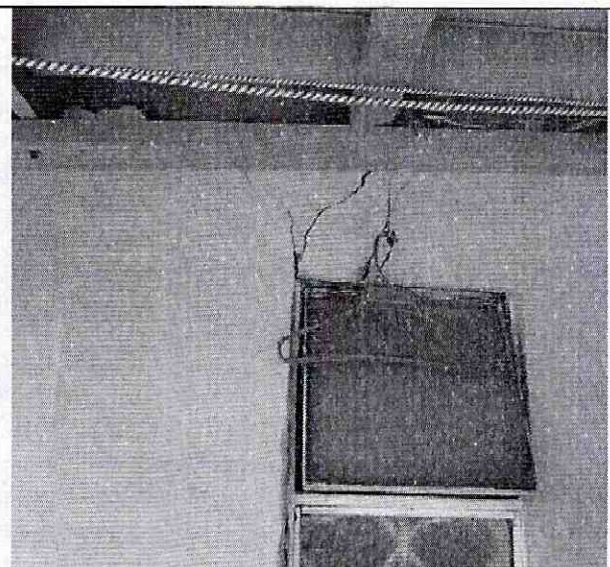
Foto 18. Grieta en muro del tercer nivel.

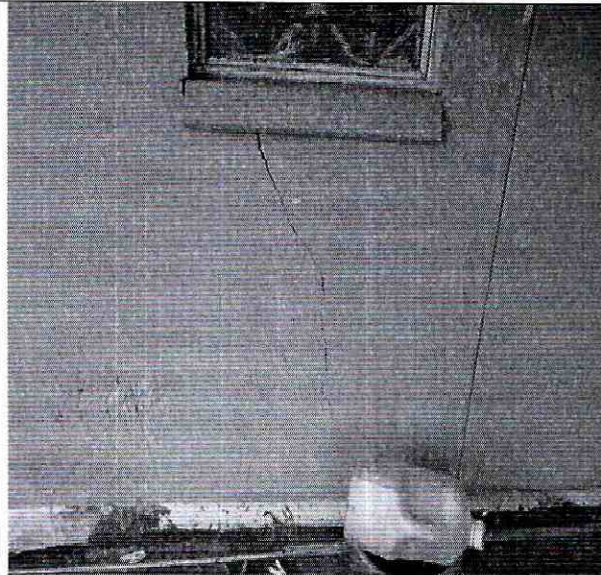
Foto 19. Agrietamiento en muro del altillo.

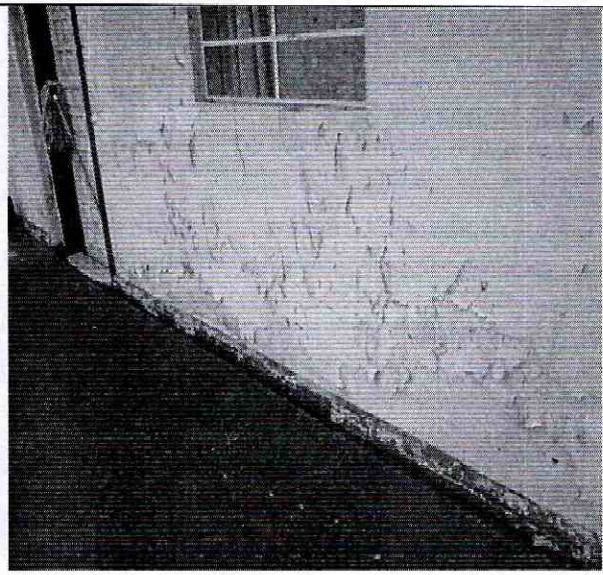
Foto 20. Deterioro de los acabados de los muros.

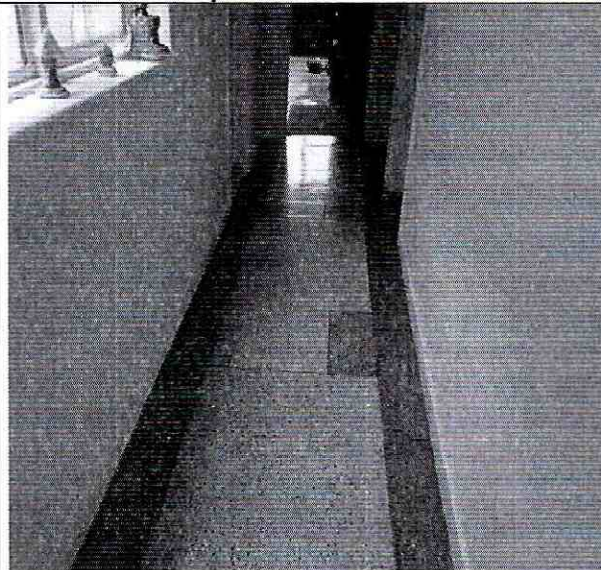
Foto 21. Entrepiso con inclinación hacia el costado norte.

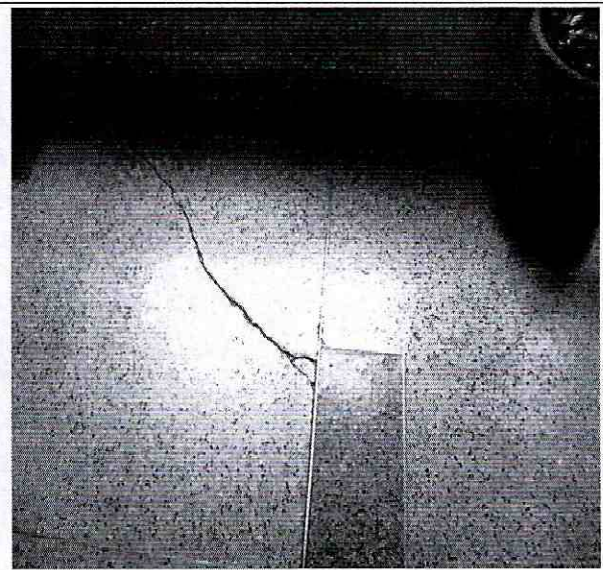
Foto 22. Grieta en placa de entrepiso.

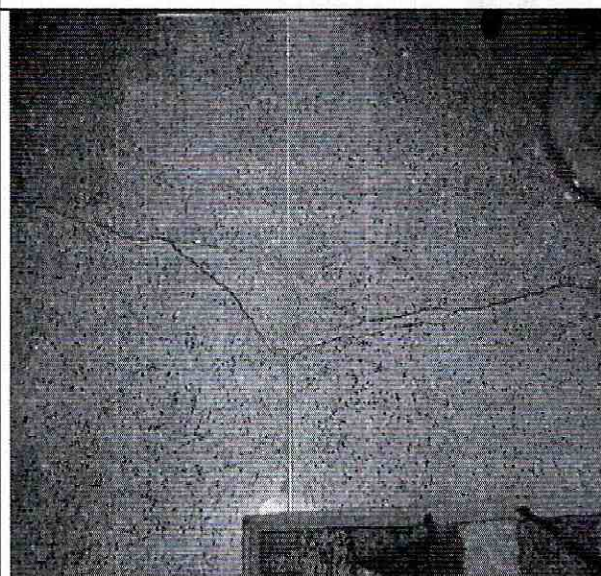
Foto 23. Grietas y deformación del entrepiso.

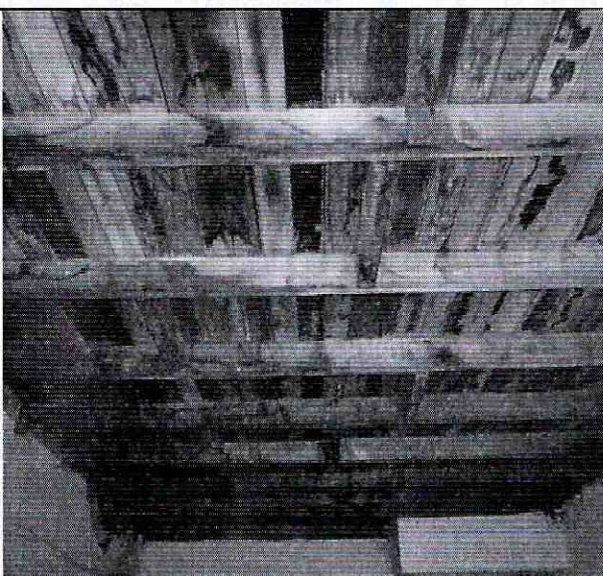
Foto 24. Entrepiso en madera en buenas condiciones.

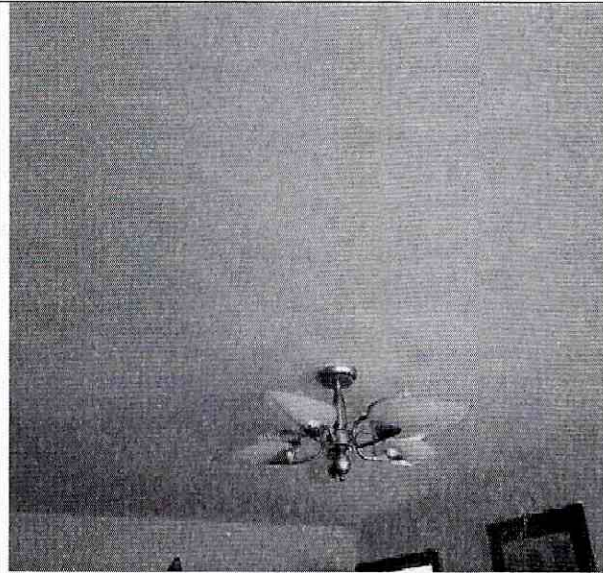
Foto 25. Sector de la placa de entepiso sin daño.

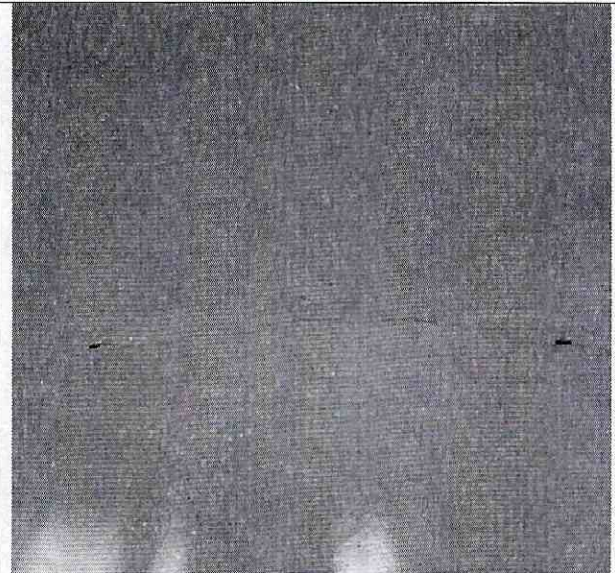
Foto 26. Agrietamiento en cara inferior del entepiso.

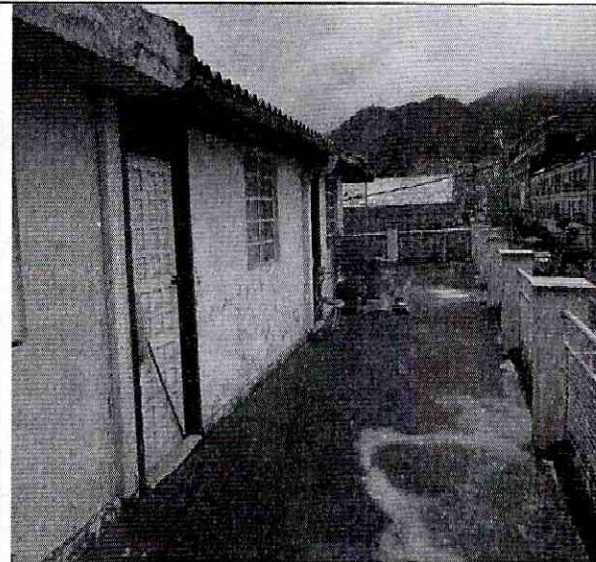
Foto 27. Placa de cubierta en buen estado, deformaciones.

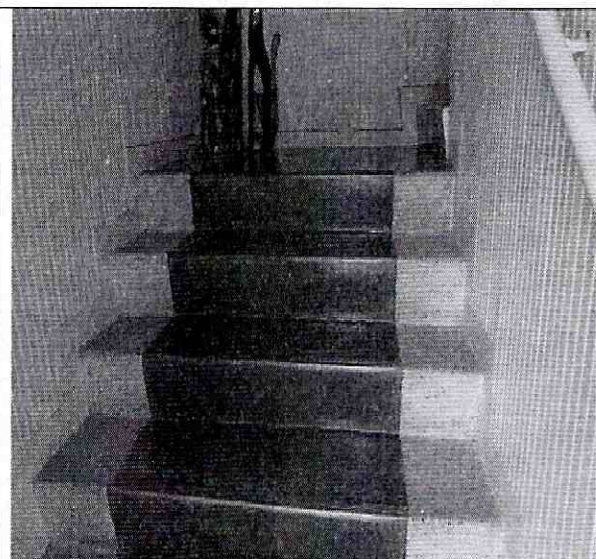
Foto 29. Escaleras en buenas condiciones.

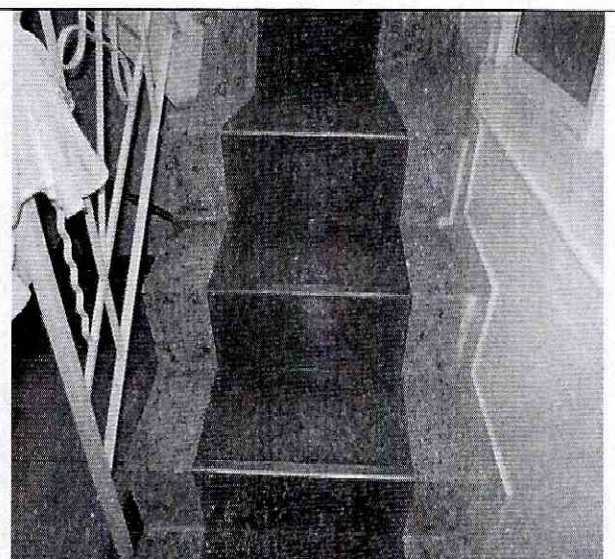
Foto 30. No se evidencia daño en las escaleras.

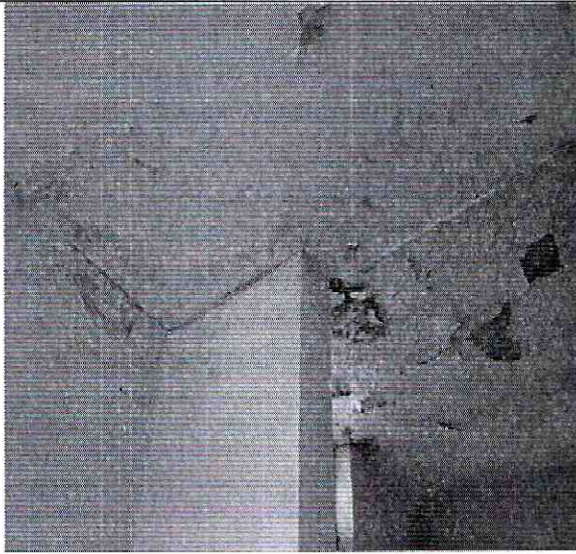
Foto 31. Deterioro de los acabados de placa de cubierta.

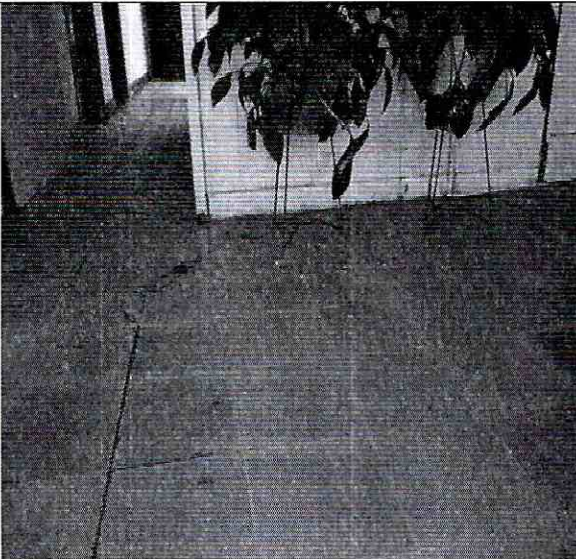
Foto 33. Grieta y deformación en el piso.

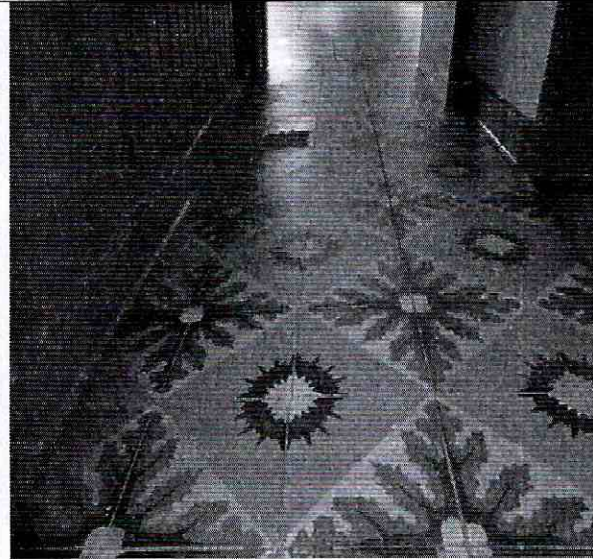
Foto 34. Hundimientos puntuales del piso.

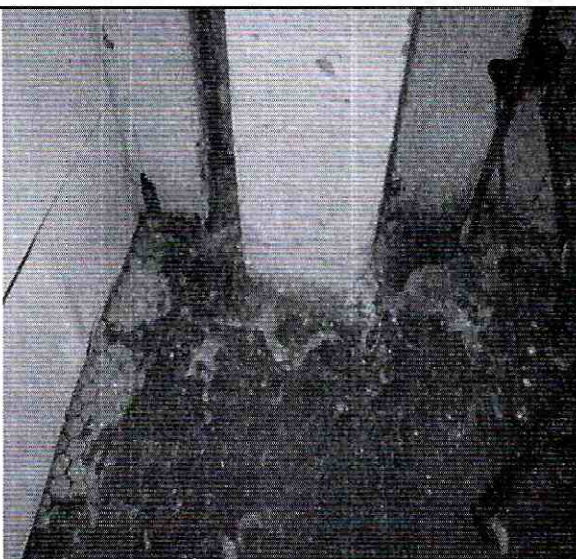
Foto 35. Buen estado del piso en el sector de la columna.

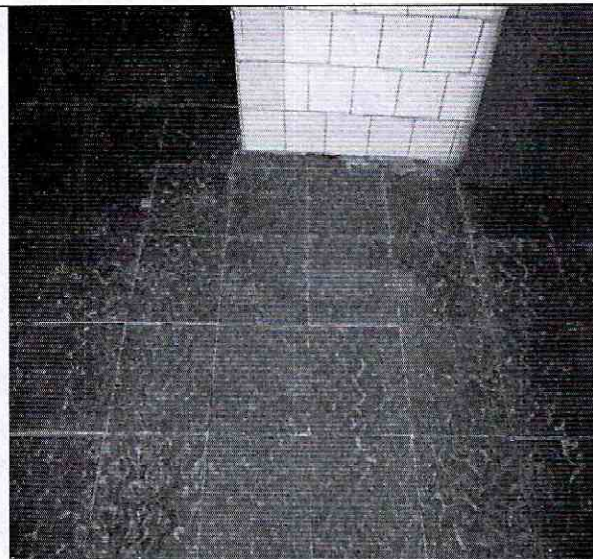
Foto 36. Hundimientos puntuales del piso en la cocina.
