DIRECCION DE PREVENCION Y ATENCION DE EMERGENCIAS

## CONCEPTO DE AMENAZA RUINA N° CAR - 277

LOCALIDAD: (16) PUENTE ARANDA  
UPZ: (40) Ciudad Montes  
BARRIO: Bochica  
DIRECCION: Carrera 36 # 1 A - 36  
FECHA DE VISITA: Marzo 29 de 2005  
SOLICITANTE: Inspección 16 D Distrital de Policía  
POBLACION BENEFICIADA: 4 Persona - 1 Familia  
AREA: 250 m<sup>2</sup> (aproximadamente)

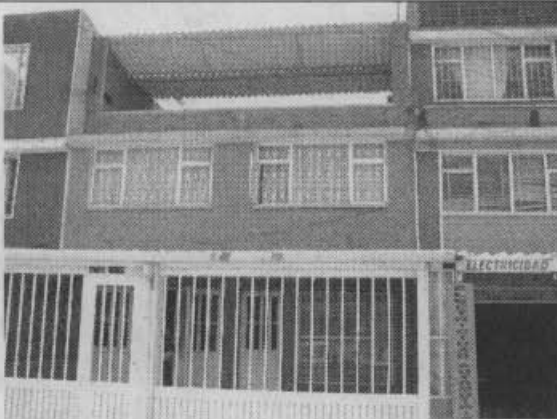
El inmueble objeto de este concepto es una edificación de dos pisos y azotea parcialmente cubierta, la fachada de la edificación se puede apreciar en la foto 1 del registro fotográfico. La estructura principal consta de muros de mampostería de ladrillos de arcilla cocida, sin reforzar ni confinar, ver foto 2, los entrepisos son placas macizas de concreto, la cubierta de la azotea consta de tejas de fibrocemento y acrílicas que se soportan en correas metálicas que a su vez se apoyan sobre los muros culata, ver foto 3. La edificación tiene más de 20 años de construida.

Foto 1. Fachada de la edificación al momento de la visita.

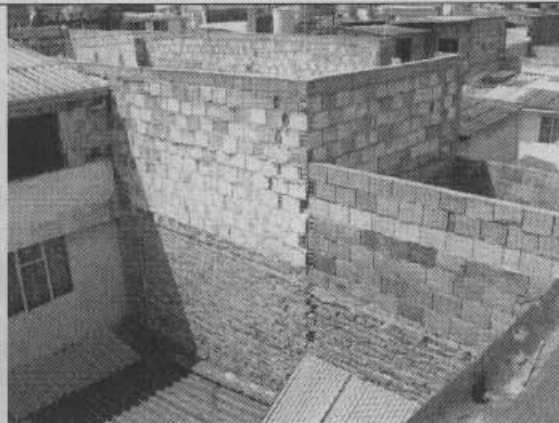
Foto 2. Muros en mampostería sin reforzar, al igual que en la vivienda vecina del costado oriental.

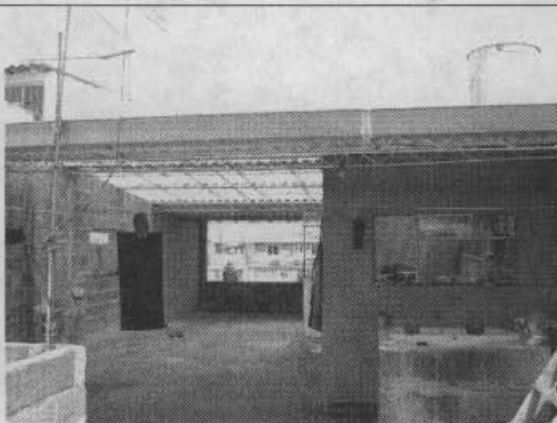
Foto 3. Estructura de cubierta de la azotea.

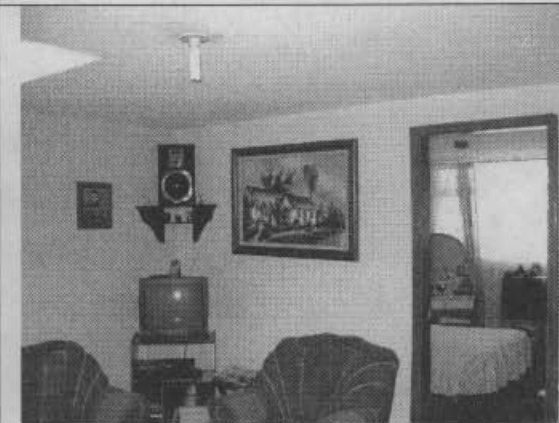
Externamente la edificación no presenta evidencias de mal comportamiento estructural. Los muros interiores no presentan afectaciones importantes, ver foto 4, los daños se limitan al sector oriental en muros de segundo piso donde se presentan fisuras de menos de un milímetro de abertura, como se observa en las fotos 5, 6 y 7, en este mismo sector la placa de cubierta presenta fisuras por donde se infiltra el agua lluvia, las fotos 8 al 11 ilustran esta situación. El daño en general se puede catalogar como leve.

Foto 4. Aspecto de muros interiores.

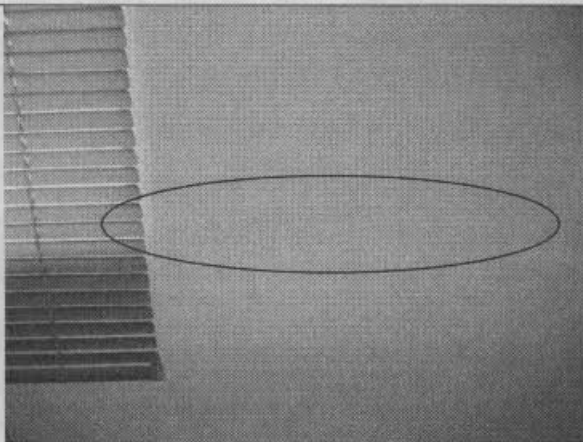
Foto 5. Fisuras en muros interiores.

- Realizar las labores de reparación de muros afectados por fisuras
- Reparar e impermeabilizar los sectores de la placa de cubierta afectados por agrietamiento e infiltración de agua lluvia

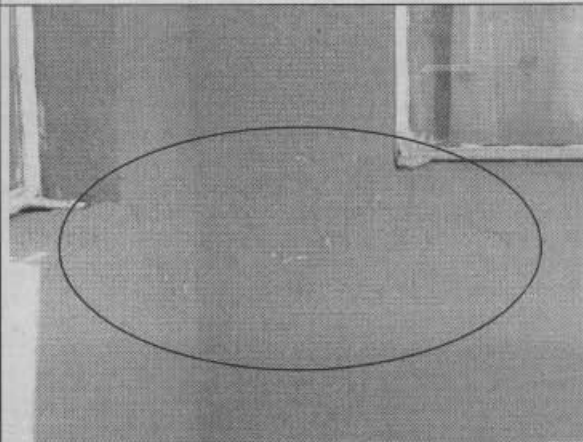
Foto 6. Fisuras en muros de segundo piso.

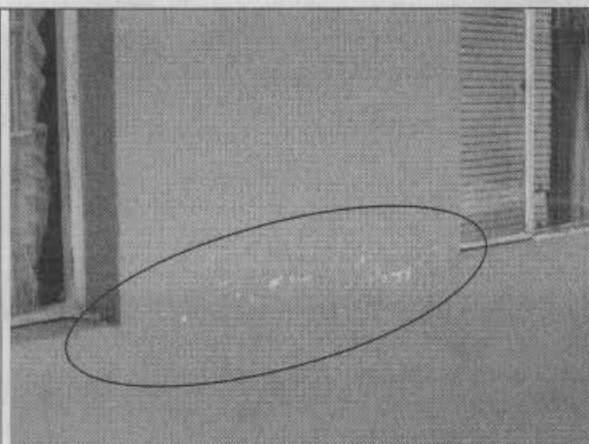
Foto 7. Fisuras en muros costado oriental.

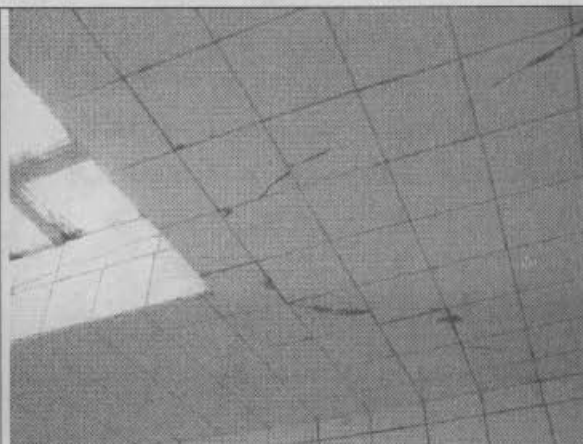
Foto 8. Agrietamientos en placa.

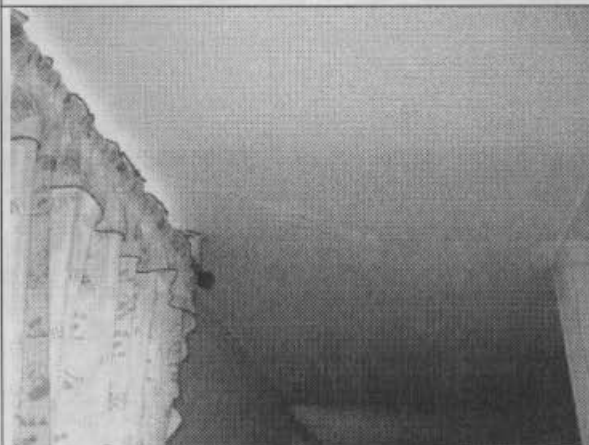
Foto 9. Placa con marcas de infiltración de agua.

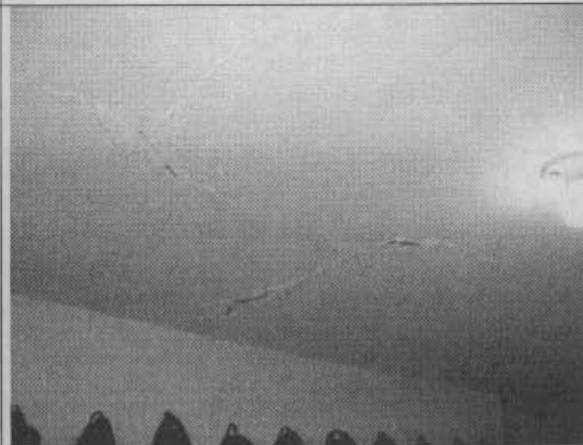
Foto 10. Placa con marcas de infiltración de agua.

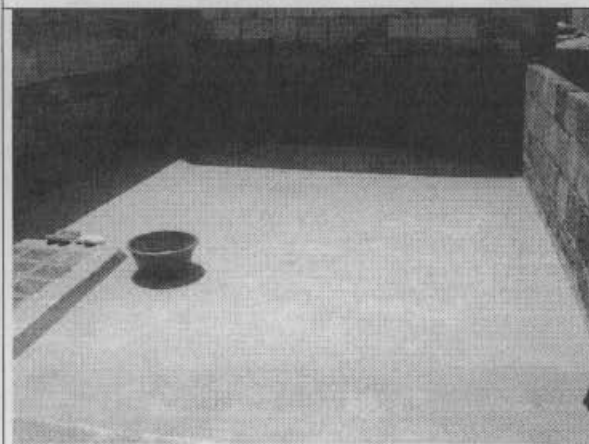
Foto 11. Aspecto de la cara superior de la placa de cubierta.
