<b>CONCEPTO TÉCNICO DE AMENAZA RUINA</b>	Código:	GPR-FT-06
		Versión:	05
		Fecha de actualización:	10/03/2016

1.1 CONCEPTO DE AMENAZA RUINA N° CAR:	2792
1.2 ÁREA:	Análisis de Riesgos y Efectos Cambio Climático
1.3 AREA FUNCIONAL:	Conceptos Técnicos
1.4 REFERENCIA CRUZADA RADICADO IDIGER:	2016ER16251
1.5 RESPUESTA OFICIAL No.	R0-90803

2.1 SOLICITANTE:	ALCALDIA LOCAL DE TEUSAQUILLO
2.2 LOCALIDAD:	(13) TEUSAQUILLO
2.3 UPZ:	(104) PARQUE SIMON BOLIVAR - CAN
2.4 BARRIO O SECTOR CATASTRAL:	CANTRO ADMINISTRATIVO OCCIDENTAL
2.5 DIRECCIÓN:	CARRERA 50 No. 26 – 20 (Sector Motobombas)
2.6 CHIP:	AAA0055DWTD
2.7 FECHA DE VISITA:	OCTUBRE 20 DE 2016
2.8 POBLACIÓN BENEFICIADA:	1 Persona – 1 Familia
2.9 ÁREA (m <sup>2</sup> ):	100 m <sup>2</sup> (Aproximadamente)

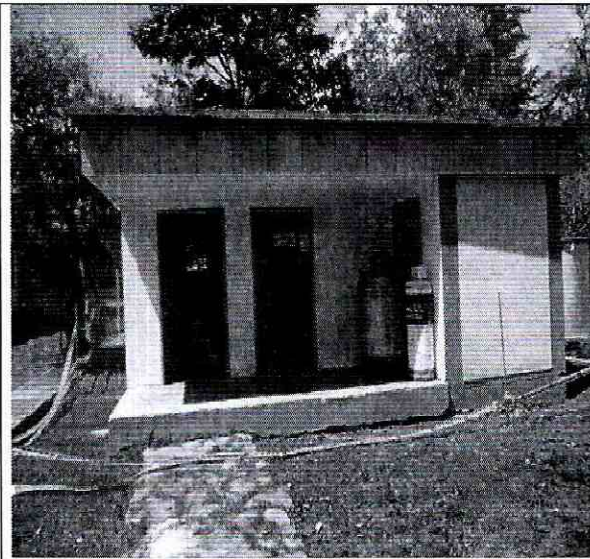
Foto 1. Vista externa del edificio objeto del concepto.

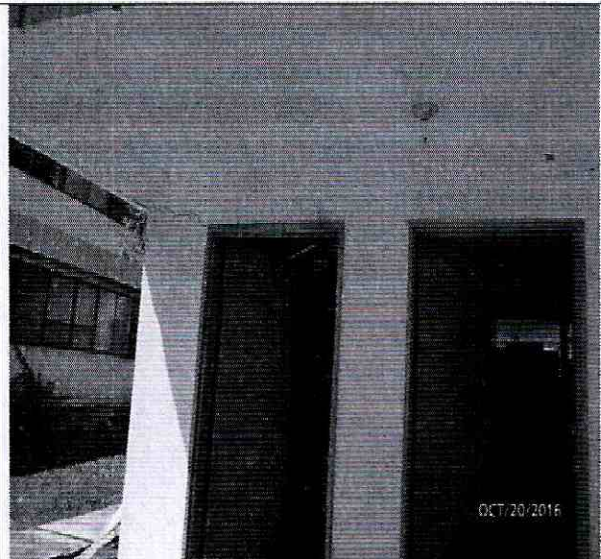
Foto 2. Grieta en muro externo de la edificación.

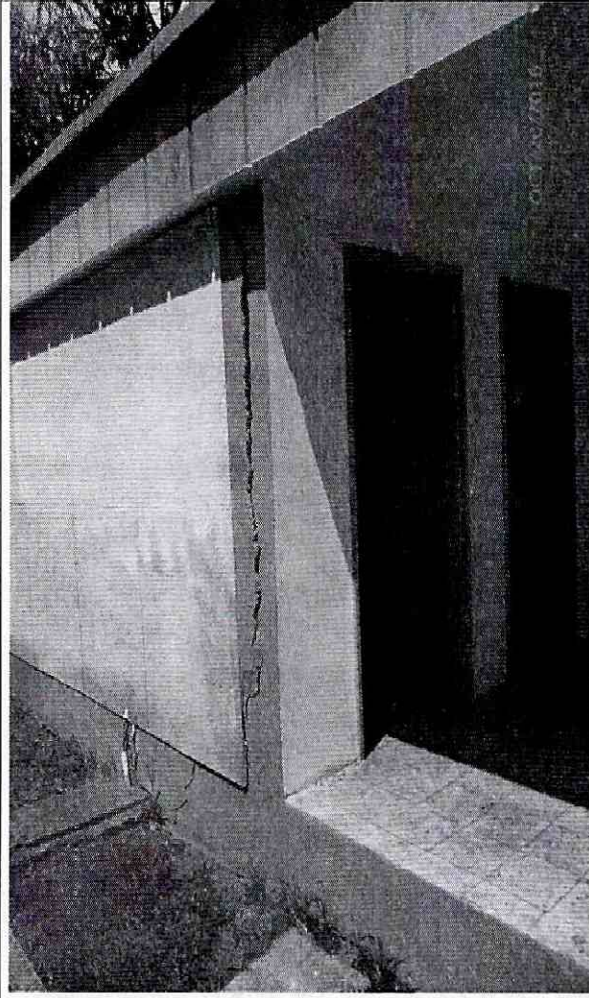
Foto 3. Fractura en muro lateral externo.

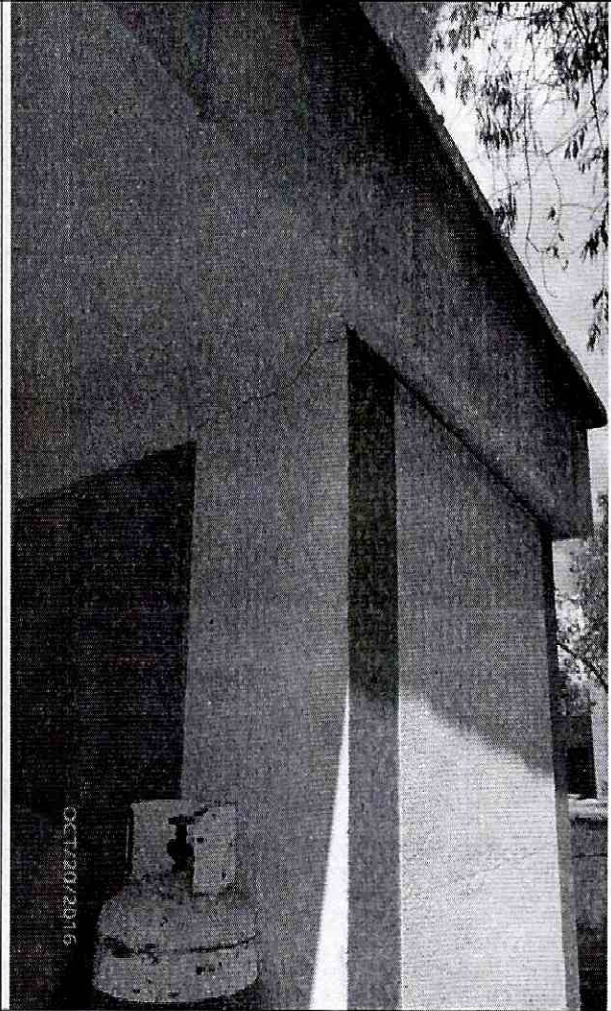
Foto 4. Grieta en parte superior del muro.

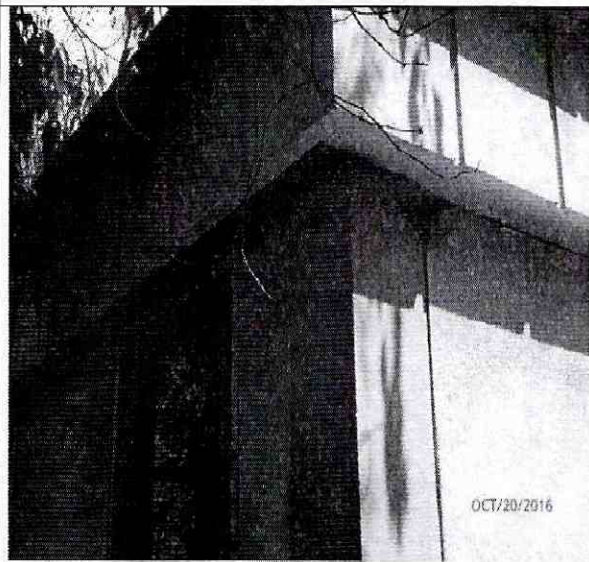
Foto 5. Grietas y fractura en la junta con la placa.

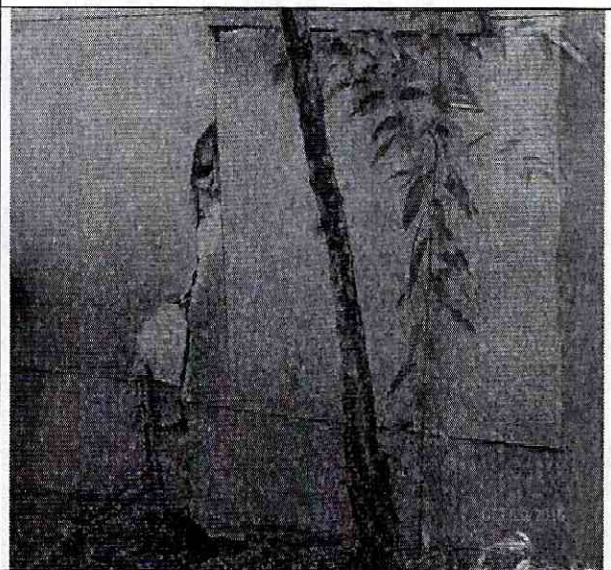
Foto 6. Fractura en la parte inferior del muro.

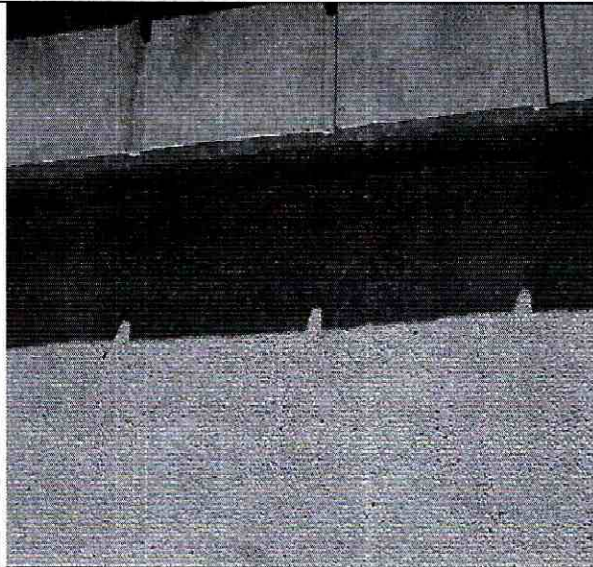
Foto 7. Grieta que sigue la junta entre muro y placa.

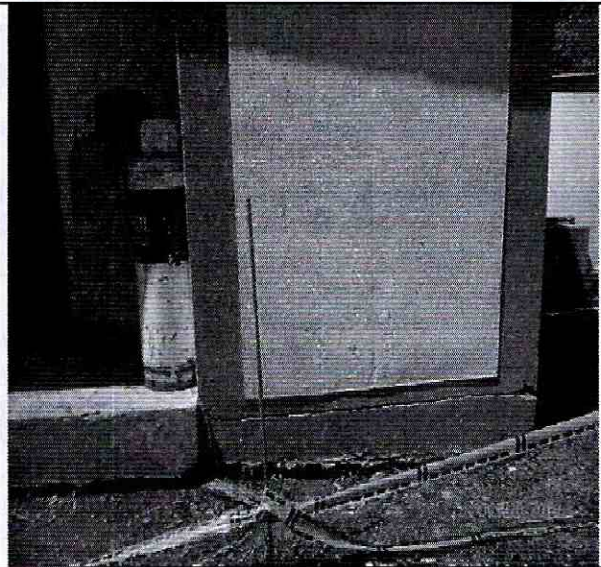
Foto 8. Elementos de la base de los muros.

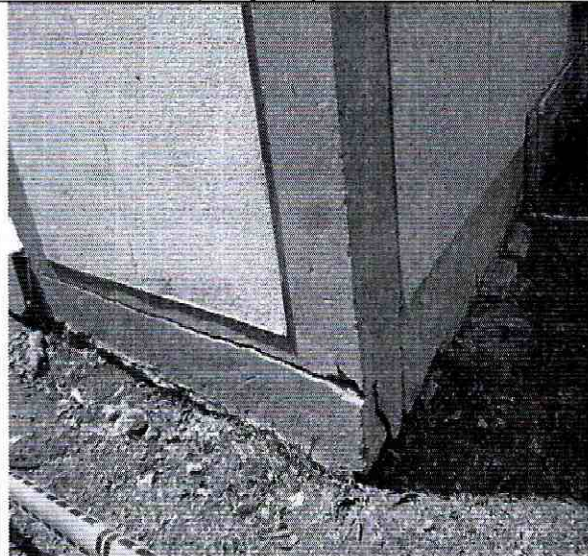
Foto 9. Fractura de elementos de la base de los muros.

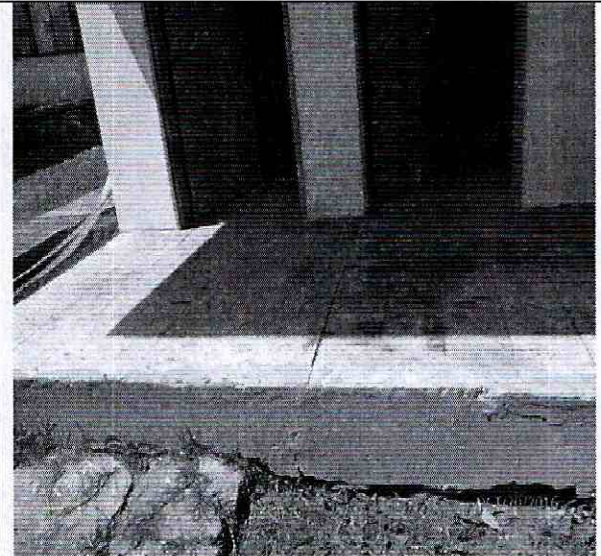
Foto 10. Placa de base con afectaciones.

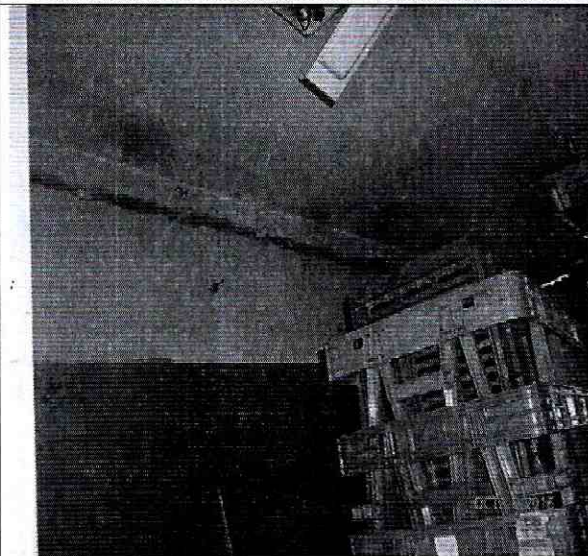
Foto 11. Fractura horizontal en la parte superior del muro.

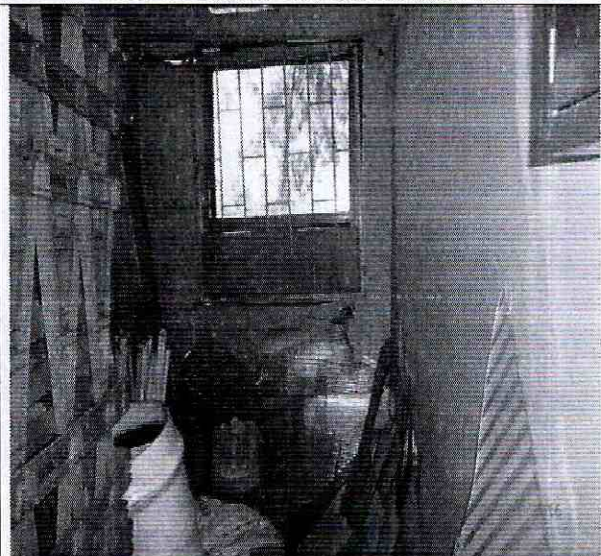
Foto 12. Fractura con varios centímetros de separación.

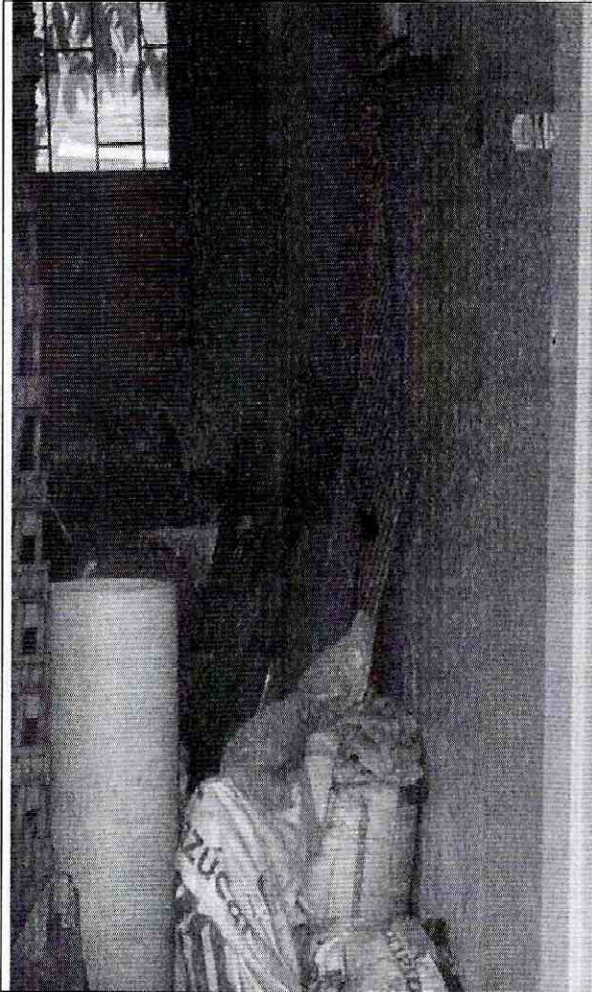
Foto 13. Fractura de antepecho bajo ventana.

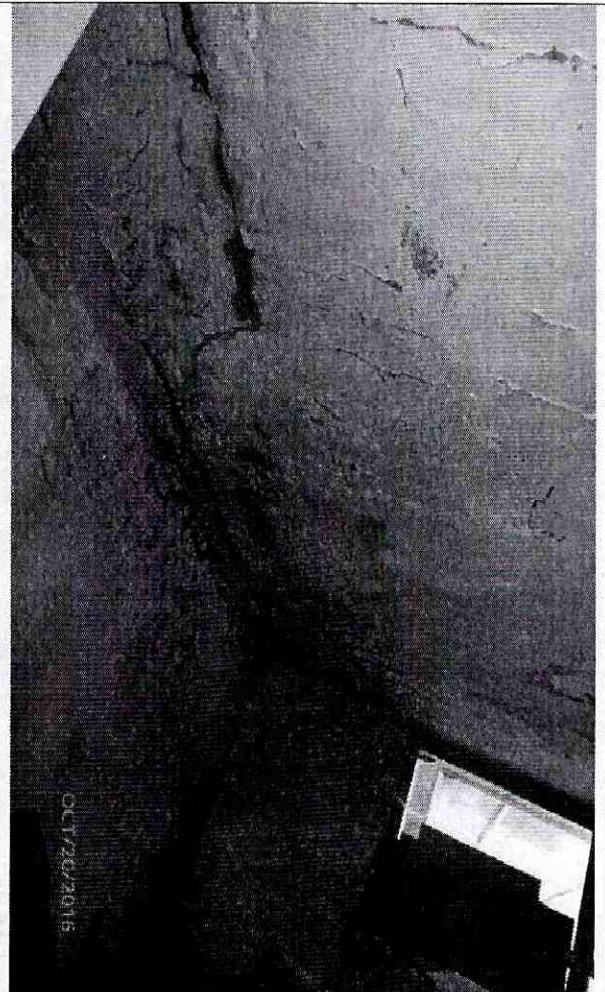
Foto 14. Fractura en placa de cubierta, daños por humedad.

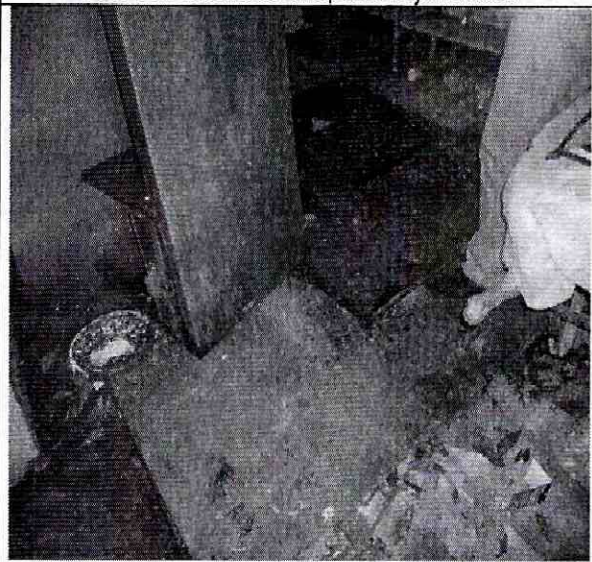
Foto 15. Deterioro de los acabados de la placa de piso.

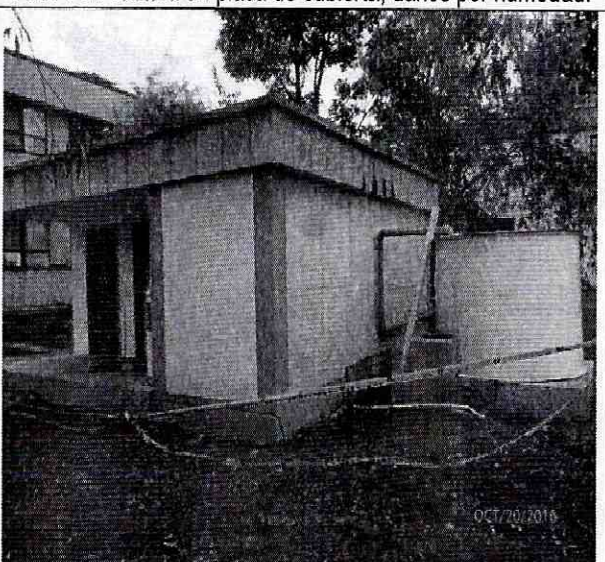
Foto 16. Medidas de aislamiento y seguridad perimetral.

- Mejorar las medidas de aislamiento y protección en el área cercana a la edificación para garantizar la seguridad de vecinos y transeúntes, manteniéndolas hasta que se desarrolle la demolición de la edificación
- Mantener deshabitada la edificación
- Demoler la edificación en su totalidad
- Desarrollar todas las actividades con la participación de personal técnico y profesional idóneo, observando la aplicación de los protocolos de seguridad que garanticen la integridad física de los ejecutantes, vecinos y transeúntes
