CONCEPTO TÉCNICO DE AMENAZA RUINA	Código:	GPR-FT-06
		Versión:	05
		Fecha de actualización:	10/03/2016

1.1 CONCEPTO DE AMENAZA RUINA N° CAR:	2801
1.2 ÁREA:	Análisis de Riesgos y Efectos Cambio Climático
1.3 AREA FUNCIONAL:	Conceptos Técnicos
1.4 REFERENCIA CRUZADA RADICADO IDIGER:	2016ER16746
1.5 RESPUESTA OFICIAL No.	RO-91315

2.1 SOLICITANTE:	ALCALDIA LOCAL DE USAQUEN
2.2 LOCALIDAD:	(1) USAQUEN
2.3 UPZ:	(13) LOS CEDROS
2.4 BARRIO O SECTOR CATASTRAL:	ACACIAS USAQUEN
2.5 DIRECCIÓN:	CARRRERA 11 A No. 144 – 29 / 31 (Muro de cerramiento)
2.6 CHIP:	AAA0110JOZE
2.7 FECHA DE VISITA:	NOVIEMBRE 22 DE 2016
2.8 POBLACIÓN BENEFICIADA:	1 Persona – 1 Familia
2.9 ÁREA (m2):	50 m ² (Aproximadamente)

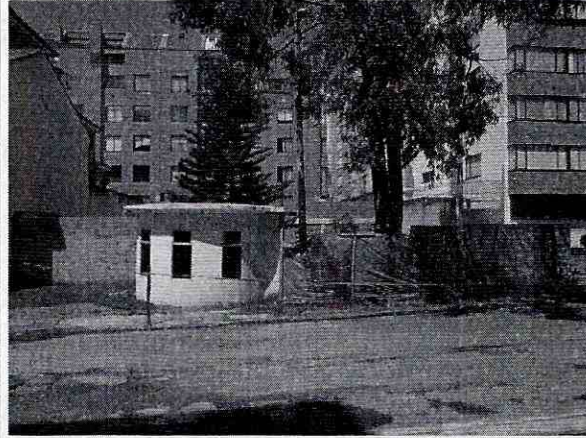
Foto 1. Fachada del predio al que pertenece el muro.

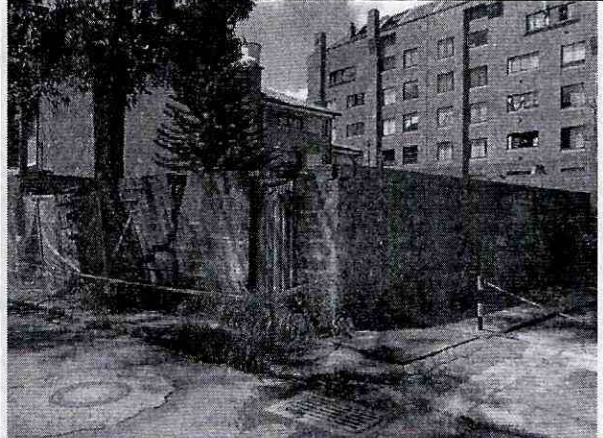
Foto 2. Muros de cerramiento costados oriental y norte.

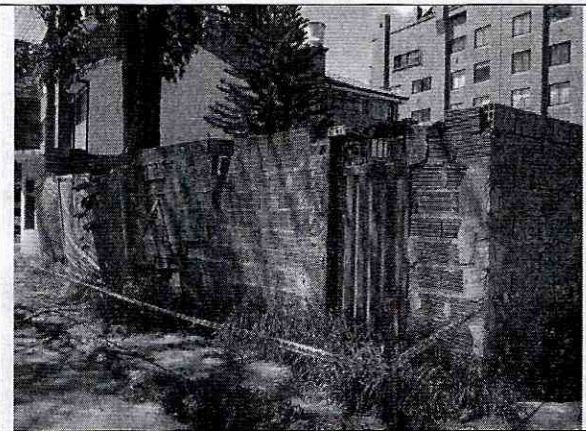
Foto 3. Extremo norte del muro oriental.

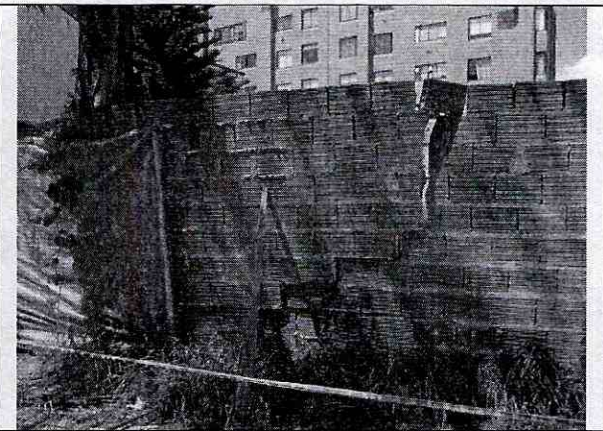
En general, el muro de lindero del costado oriental del predio, en sus dos tramos, presenta problemas de estabilidad ante las cargas habituales de servicio y representa peligro sobre la integridad de los vecinos y transeúntes del sector. Se observan una serie de agrietamientos y fracturas con dislocación de piezas de mampostería, se evidencia que parte del muro ha fallado, debido a esta situación se ha colocado la lona sintética y algunas medidas de aislamiento, se detecta pérdida de verticalidad del muro con sentido de caída hacia el exterior. El muro del lindero del costado norte no presenta afectaciones visibles y está en buenas condiciones. La edificación de un piso en muros livianos presenta deterioro y desprendimiento de fragmentos de las láminas con daño moderado. La clasificación global del daño es severo y por lo tanto el muro de cerramiento del costado oriental del predio amenaza ruina.

Foto 4. Fractura y condiciones de inestabilidad, daño severo.

- Mejorar las medidas de aislamiento y protección exterior e interior para garantizar la seguridad de vecinos y transeúntes, manteniéndolas hasta que se desarrollen las actividades de demolición del muro de cerramiento del costado oriental
- Demoler el muro de cerramiento del costado oriental del predio
- Reparar los muros de la edificación de un piso que presentan deterioro y desprendimiento de láminas, actividad que se debe desarrollar en el corto plazo o de lo contrario se recomienda demoler la edificación de un piso ubicada hacia el centro del costado oriental del predio

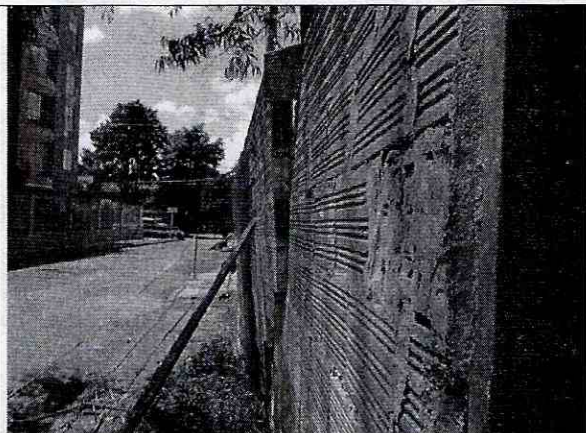
Foto 5. Pérdida de verticalidad, caída hacia el exterior.

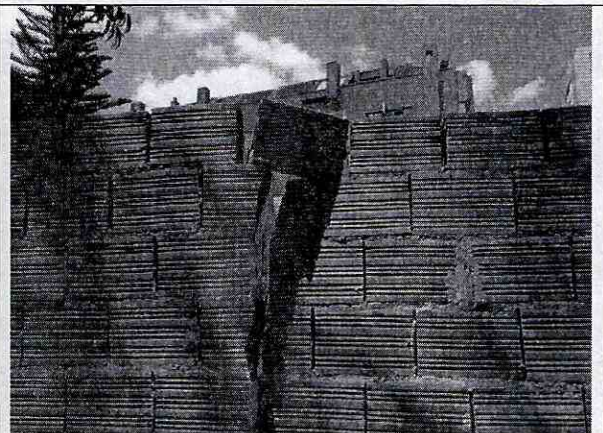
Foto 6. Dislocación de piezas de mampostería.

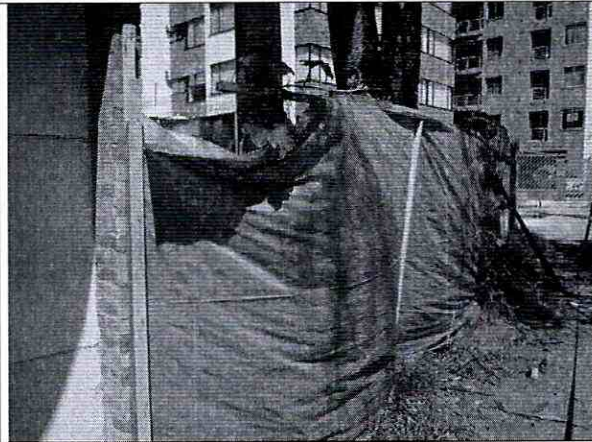
Foto 7. Fallo parcial, lona sintética provisional.

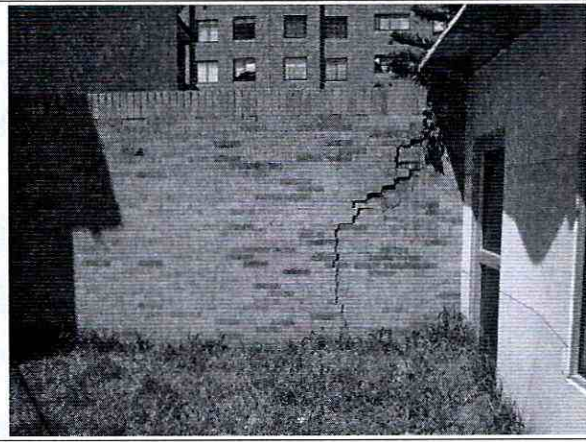
Foto 8. Tramo sur del muro de cerramiento costado oriental.

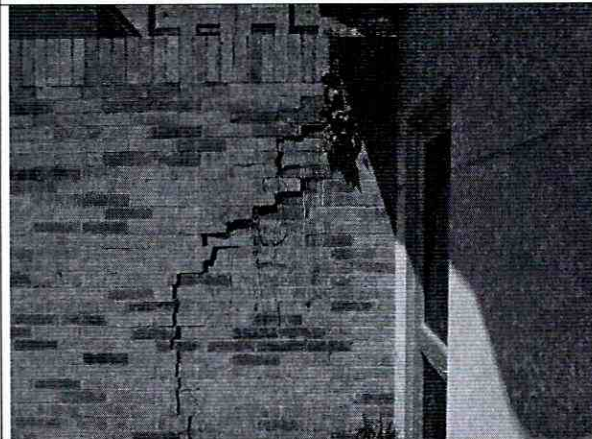
Foto 9. Fractura del muro, daño severo del muro.

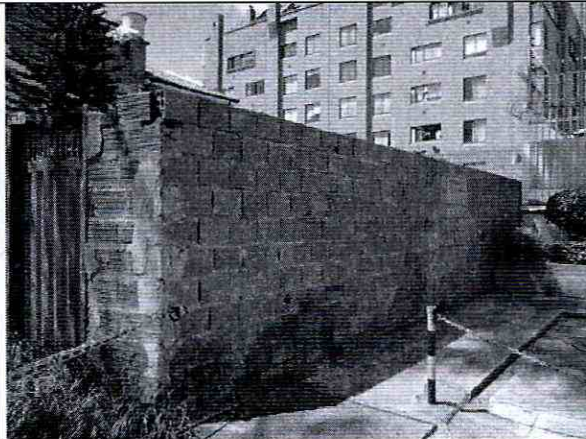
Foto 10. Muro de lindero costado norte, sin daño visible.

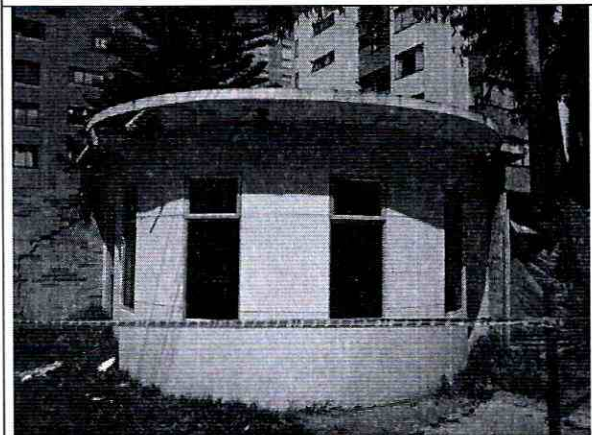
Foto 11. Edificación de un piso en muros livianos.

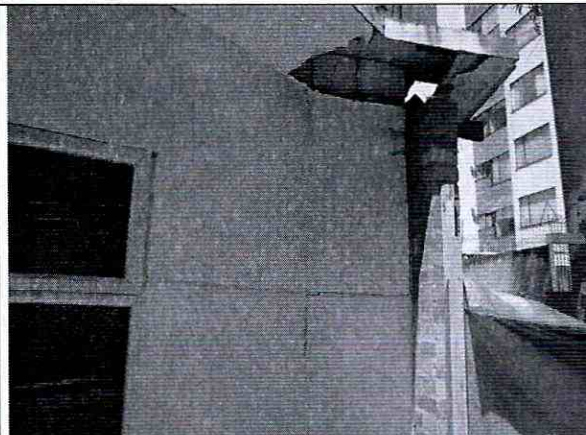
Foto 12. Desprendimiento de las láminas, daño moderado.
